(주)명성엔지니어링

대구 동부순환도로 (주)

2026년 상반기 시설물 전기 및 정밀안전점검 기술용역

가천교

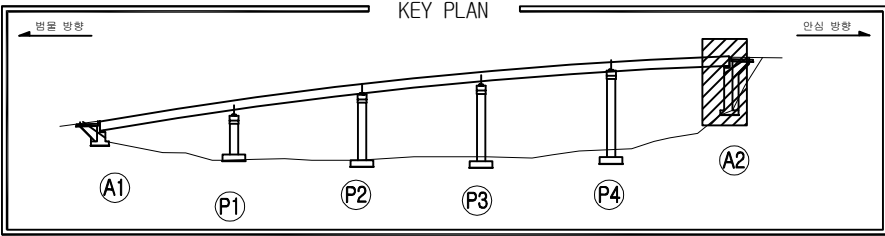
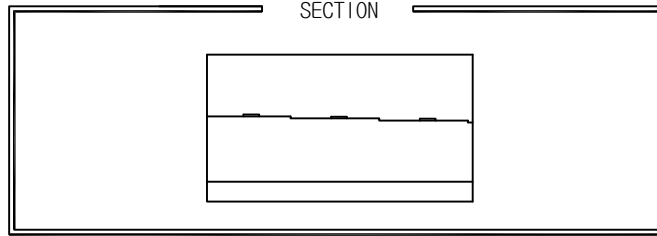
교각 P2

① 이동량 표시계 미설치

4EA

② 표면오염 3.0X1.0

| 번호 | 위치 | 손상내용 | 손상물량 | | | | | 비고 |
|---|---|---|---|---|---|---|---|---|
| 1 | 교량방향 | 이동량 표시계 미설치 | - | - | 4 | EA | 4.00 | 신규 |
| 2 | 교각 | 표면오염 | 3.0 | 1.0 | 1 | m² | 3.00 | 신규 |
