범안대교

## 작업사진 및 손상현황

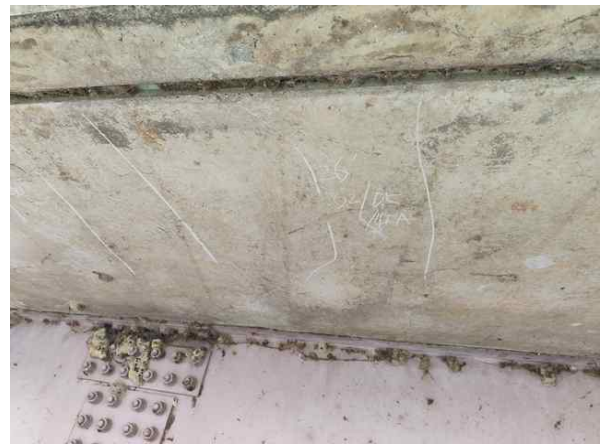
손상현황 • S7 캔틸레버 균열(0.3mm미만)

원 인 • 건조수축, 온도변화 등

조치방안 • 표면처리

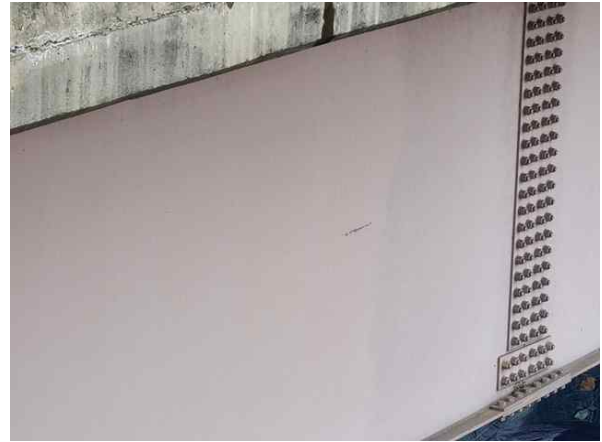
| 손상현황 | • S1-G1 거더 도장박리 |
| 원 인 | • 공용기간 증가, 부착력 저하 등 |

| 조치방안 | • 주의관찰 후 재도장 |

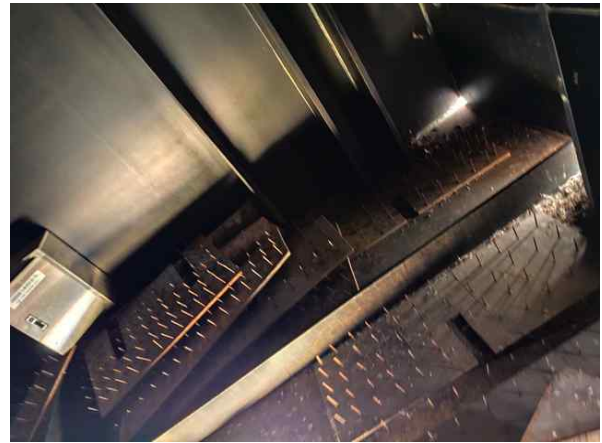
| 손상현황 | • S2-G1 거더외부 도장긫힘 |
| 원 인 | • 교량받침 교체시 긫힘 |

| 조치방안 | • 주의관찰 후 재도장 |

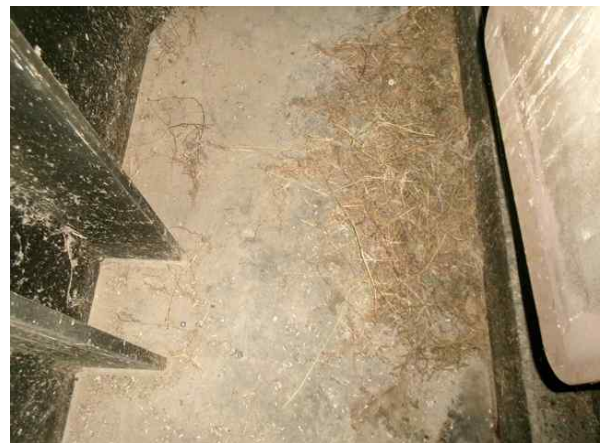
| 손상현황 | • S2-G3 거더내부 이물질퇴적(조류서식) |
| 원 인 | • 시건장치 미설치 |

| 조치방안 | • 주의관찰 후 정비 및 재도장 |

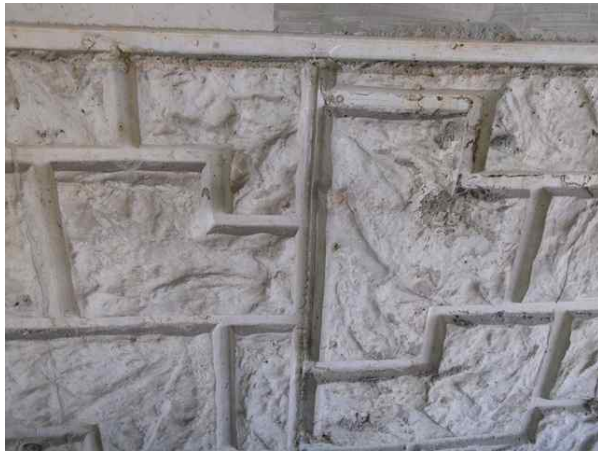
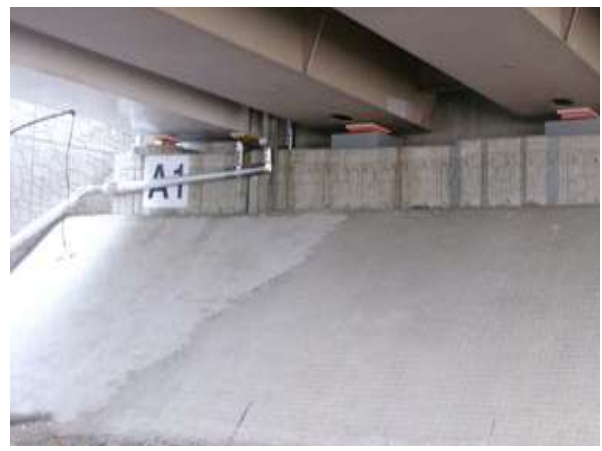
| 손상현황 | • A1 교대 균열(0.3mm미만) | 손상현황 | • A2 교대 범면 유실 -보수- |
| 원 인 | • 건조수축, 온도변화 등 | 원 인 | • - |

| 조치방안 | • 표면처리 | 조치방안 | • - |

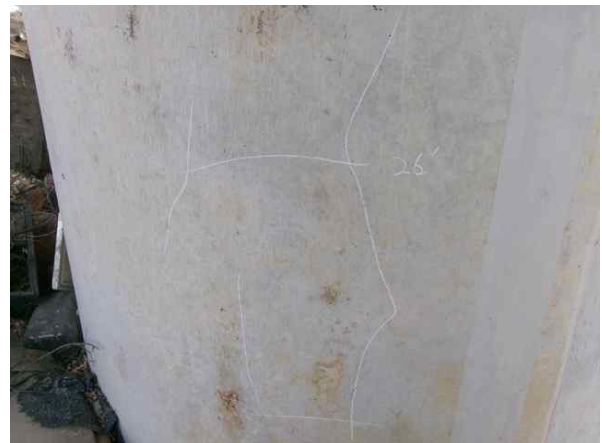
손상현황 • P1 기둥부 망상균열

원 인 • 건조수축, 온도변화 등

조치방안 • 주의관찰 후 표면처리

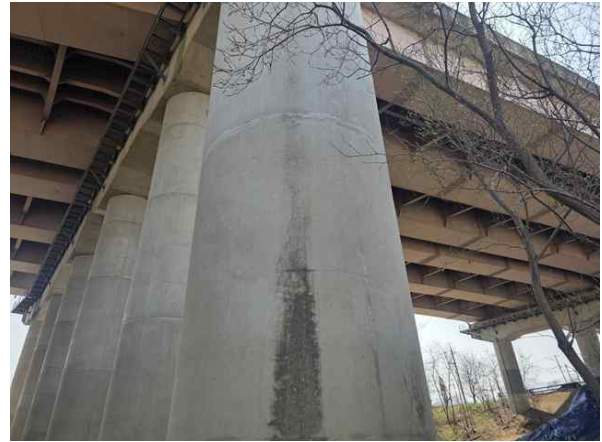
| 손상현황 | • P4 기둥부 균열(0.3mm미만) |
| 원 인 | • 건조수축, 온도변화 등 |

| 조치방안 | • 주의관찰 후 표면처리 |

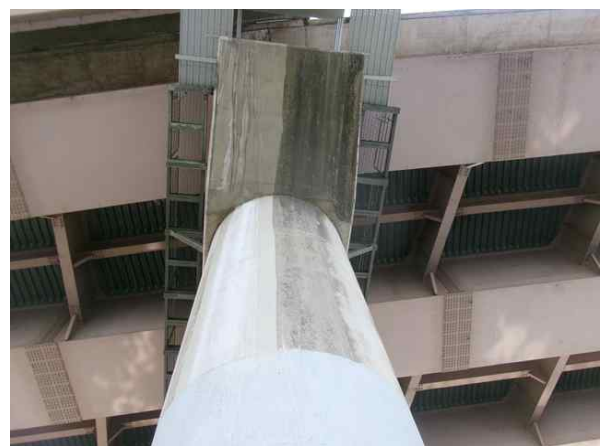
| 손상현황 | • P7 코핑부 누수오염 및 열화 |
| 원 인 | • 외부 우수유입, 열화 등 |

| 조치방안 | • 주의관찰 후 단면보수 |

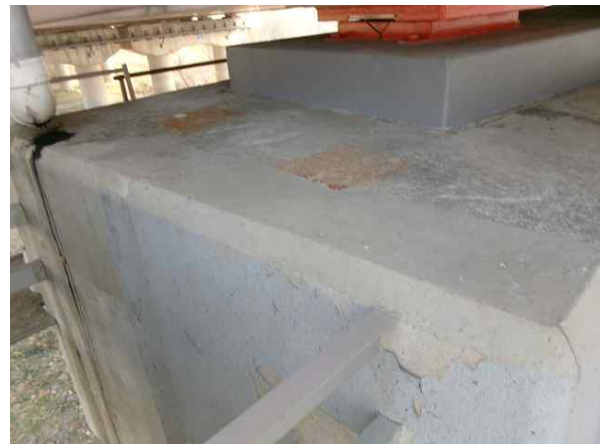
손상현황 • P7 코핑부 망상균열 -보수-

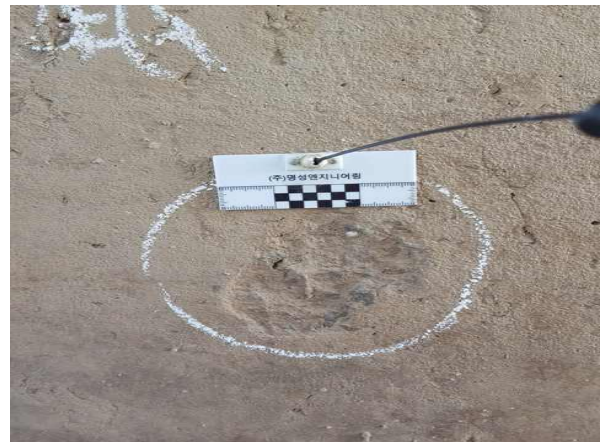
손상현황 • P8 기둥부 박리

원 인 • 다짐미흡 등

조치방안 • 단면보수

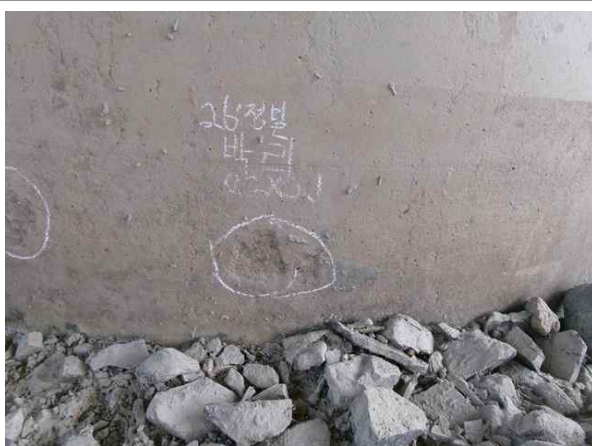
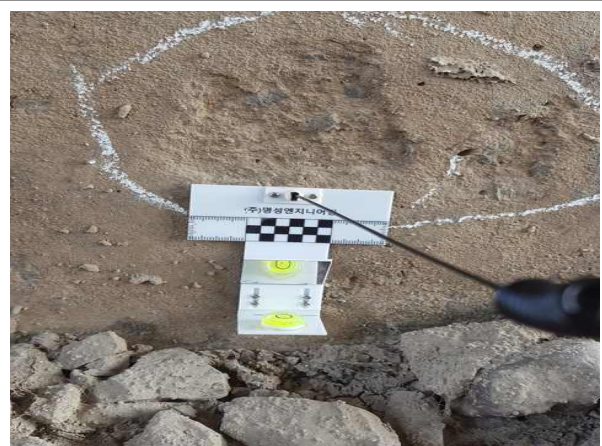
손상현황 • P8 기둥부 박리

원 인 • 다짐미흡 등

조치방안 • 단면보수

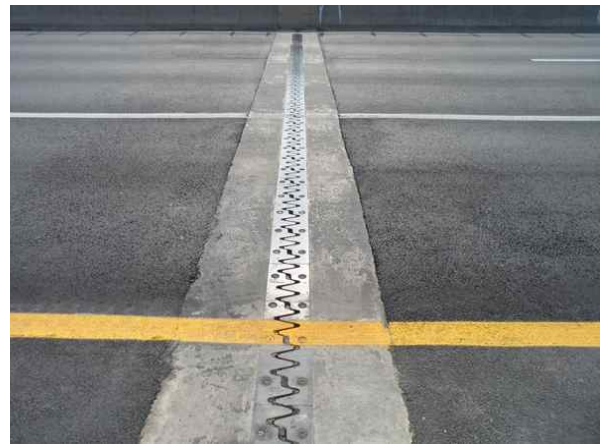
| 손상현황 | • P8 본체 이물질 퇴적 |
| 원 인 | • 공용기간 증가, 비산먼지 퇴적 등 |

| 조치방안 | • 정비 |

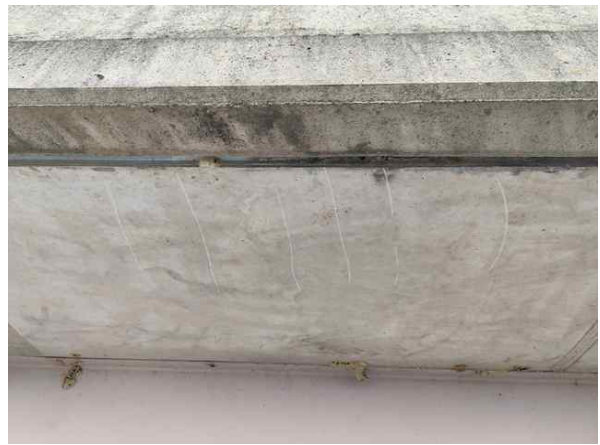
손상현황 • S1 캔틸레버 균열(0.3mm미만)

원 인 • 건조수축, 온도변화 등

조치방안 • 표면처리

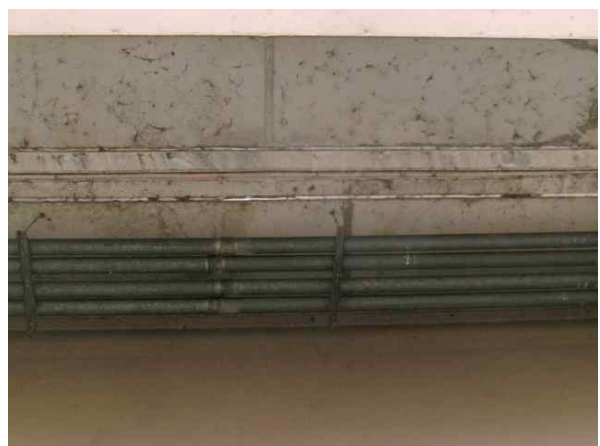
손상현황 • S7 캔틸레버 균열(0.3mm미만)

원 인 • 건조수축, 온도변화 등

조치방안 • 표면처리

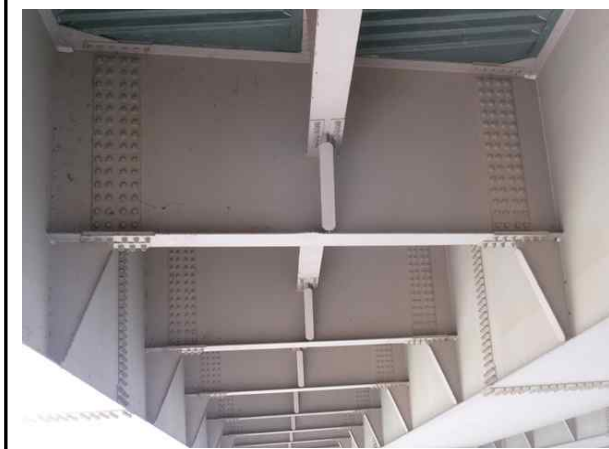
- S10 가로보 부식 및 변형
- 외부충격, 습기흡착 등
- 주의관찰 후 재도장

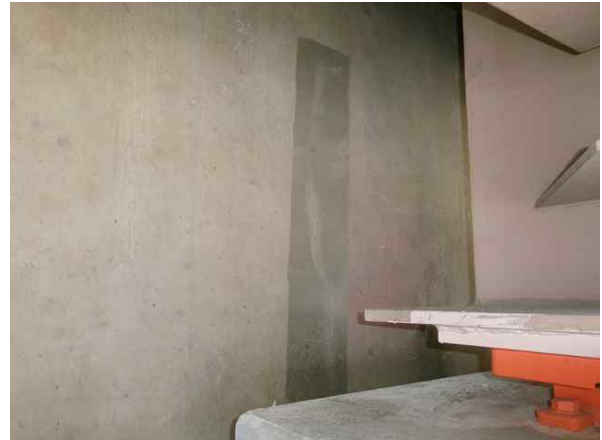
| 손상현황 | • A1 재균열(0.3mm미만) |
| 원 인 | • 보수미흡, 건조수축, 온도변화 등 |

| 조치방안 | • 표면처리 |

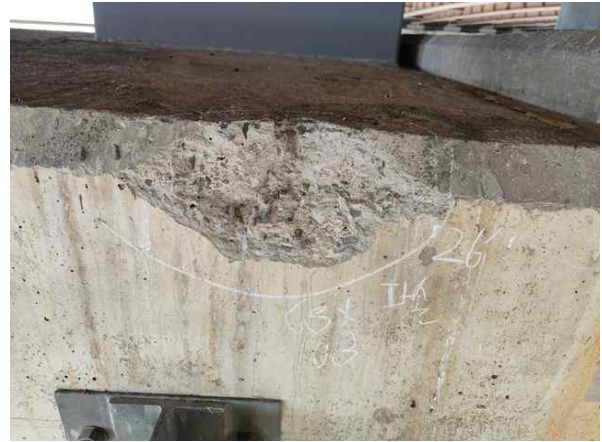
| 손상현황 | • P1 코핑부 망상균열 |
| 원 인 | • 건조수축, 온도변화 등 |

| 조치방안 | • 주의관찰 후 표면처리 |

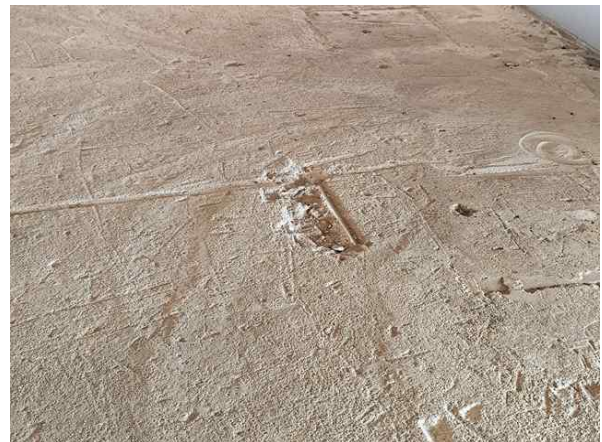
| 손상현황 | • P2 코핑부 파손 |
| 원 인 | • 외부충격 등 |

| 조치방안 | • 단면보수 |

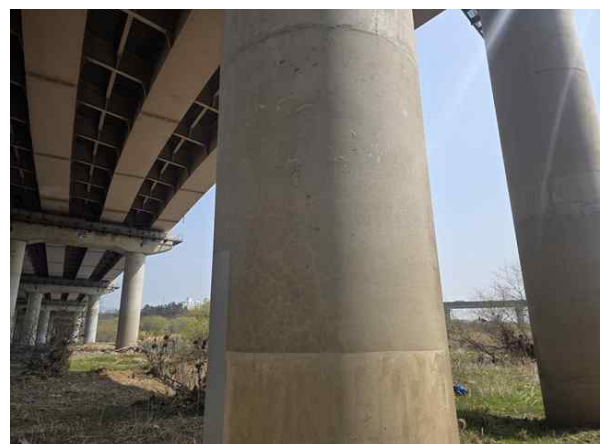
| 손상현황 | • P4 기둥부 망상균열 |
| 원 인 | • 건조수축, 온도변화 등 |

| 조치방안 | • 주의관찰 후 표면처리 |

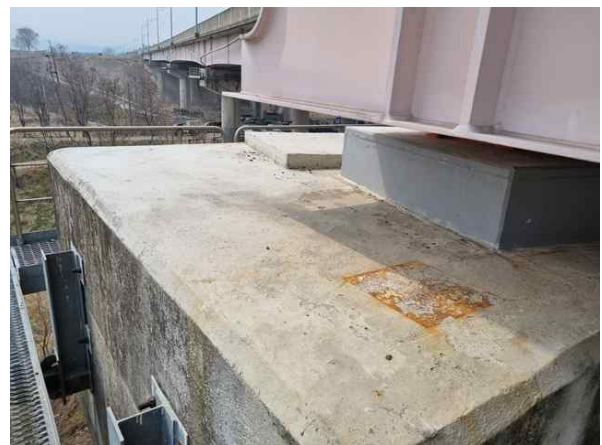
| 손상현황 | • P5 코핑부 누수오염 |
| 원 인 | • 외부 우수유입 등 |

| 조치방안 | • 주의관찰 후 단면보수 |

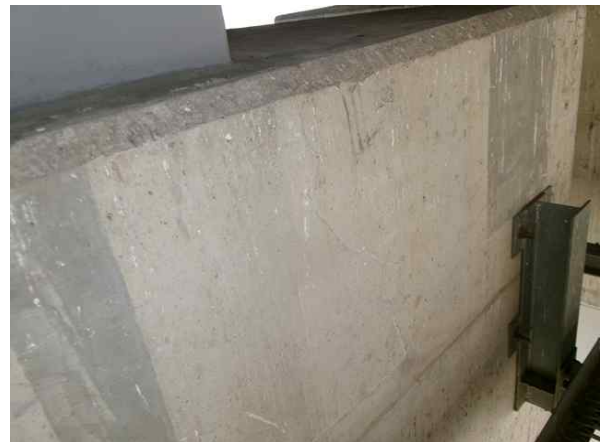
| 손상현황 | • P8 코핑부 균열(0.3mm미만) |
| 원 인 | • 건조수축, 온도변화 등 |

| 조치방안 | • 주의관찰 후 표면처리 |

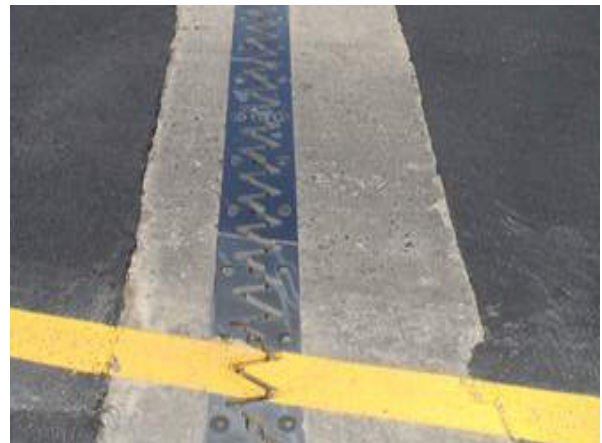
| 손상현황 | • A2 후타재 박리 |
| 원 인 | • 공용기간 증가, 열화 등 |

| 조치방안 | • 주의관찰 후 재설치 |

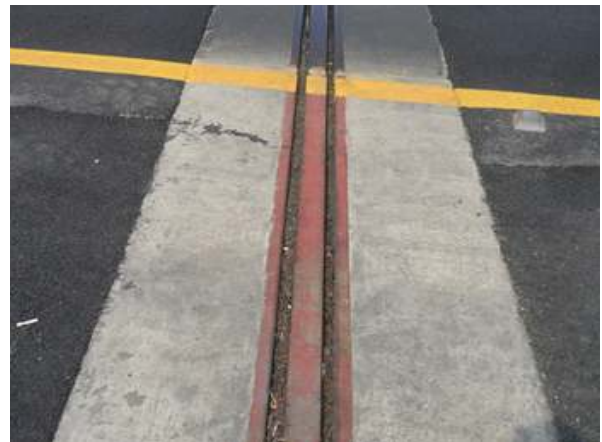
| 손상현황 | • P8 후타재 망상균열 |
| 원 인 | • 반복통행운하중, 열화 등 |

| 조치방안 | • 주의관찰 후 재설치 |

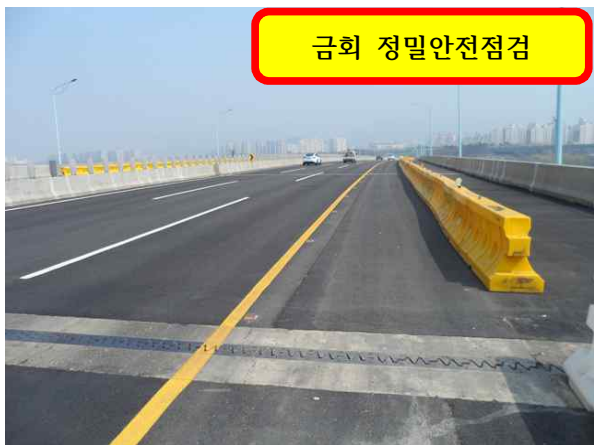
| 손상현황 | • S1 접속부 포장파손 (0.2m×0.5m) | 손상현황 | • S1 접속부 재포장 |

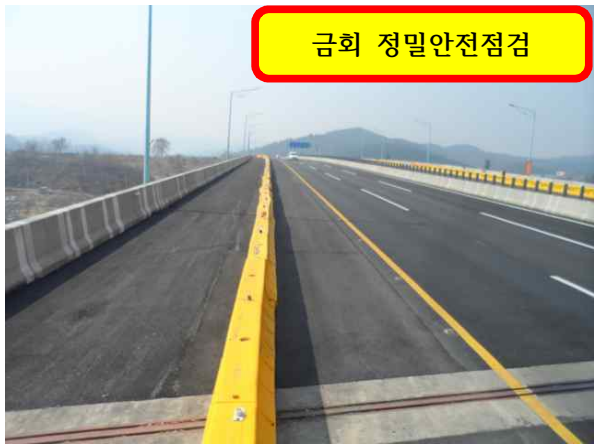
| 손상현황 | • S3 망상균열 (65.0m×8.0m) | 손상현황 | • S4 재포장 |

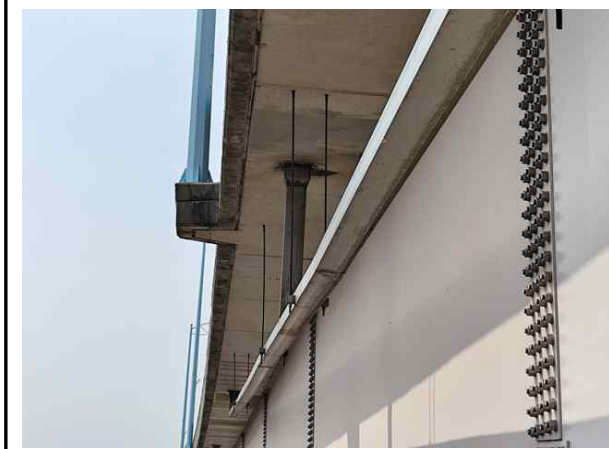
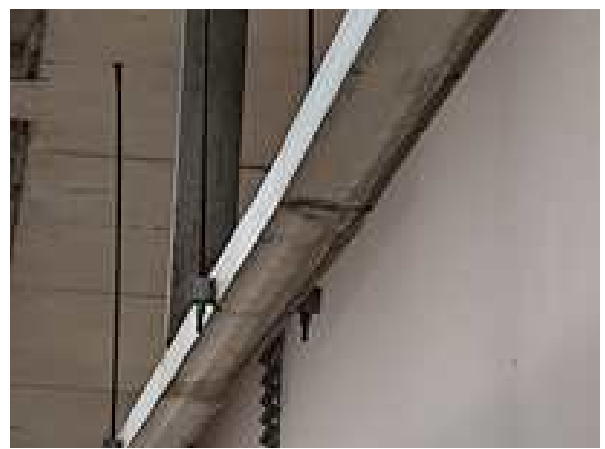
| 손상현황 | • S2 배수관 이음부 누수(1EA) | 손상현황 | • S2 배수관 이음부 누수(1EA) |
| 원 인 | • 공용기간 증가, 시공미흡 등 | 원 인 | • 공용기간 증가, 시공미흡 등 |

| 조치방안 | • 정비 | 조치방안 | • 정비 |

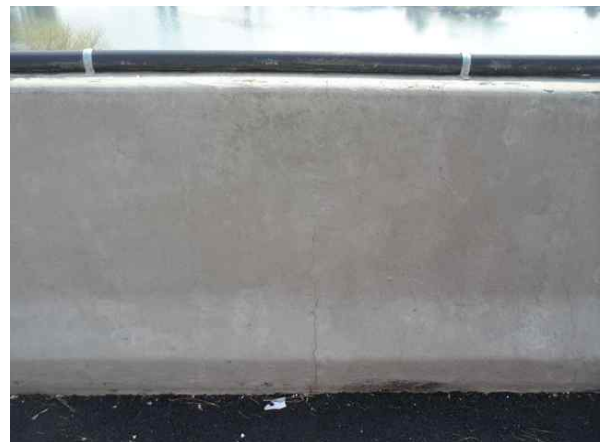
| 손상현황 | • S6 중분대 균열(0.3mm미만) | 손상현황 | • S6 중분대 균열(0.3mm미만) |
| 원 인 | • 건조수축, 온도변화 등 | 원 인 | • 건조수축, 온도변화 등 |

| 조치방안 | • 주의관찰 후 표면처리 | 조치방안 | • 주의관찰 후 표면처리 |

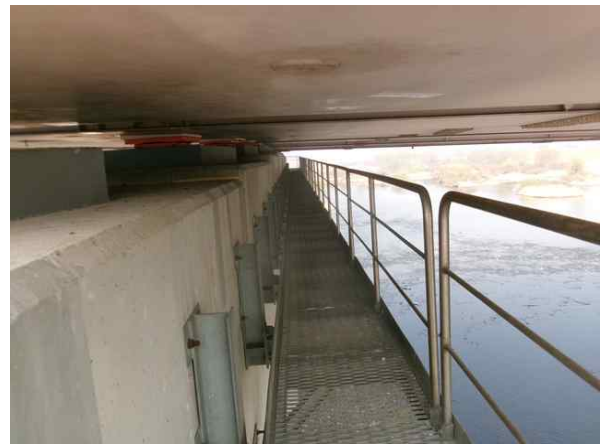
손상현황 • P6 점검로 난간파손

원 인 • 외부충격 등

조치방안 • 정비
