가천교

## 전 경

## 작업사진 및 손상현황

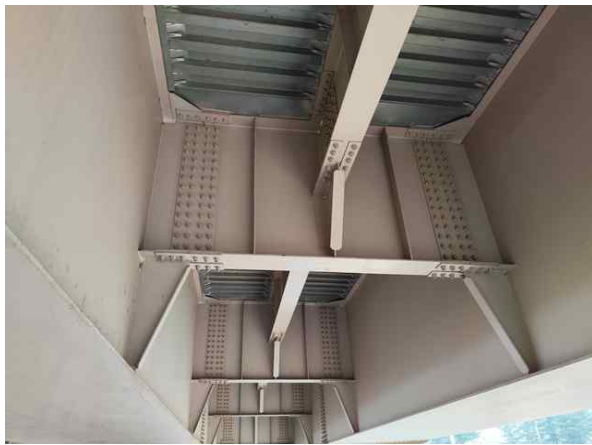
손상현황 • S2 가로보 상태양호

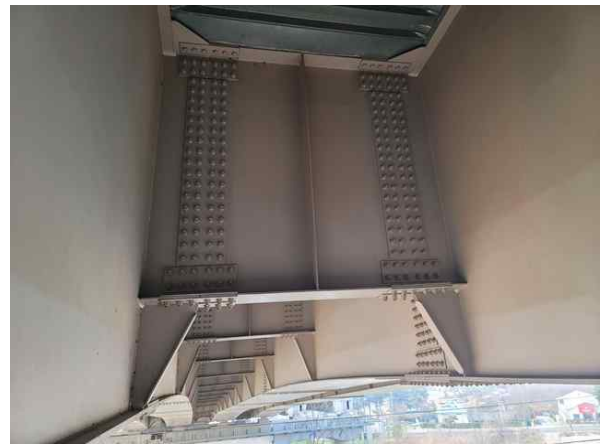
손상현황 • S4 가로보 상태양호

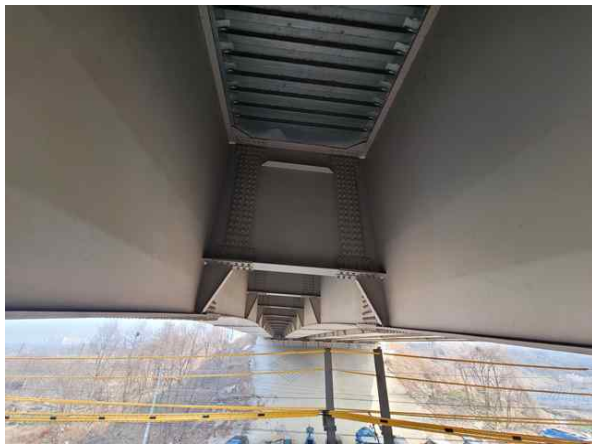
손상현황 • S5 가로보 상태양호

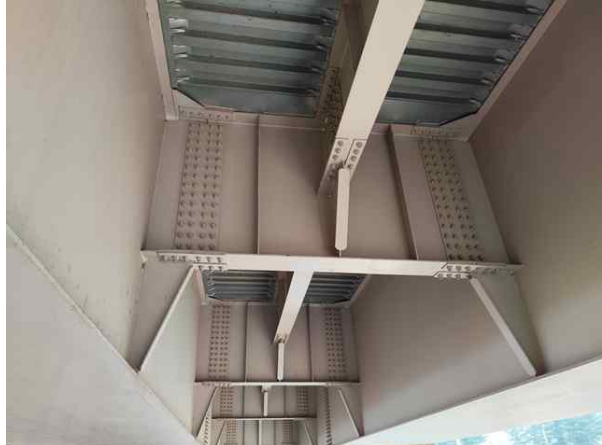
손상현황 • S2 세로보 상태양호

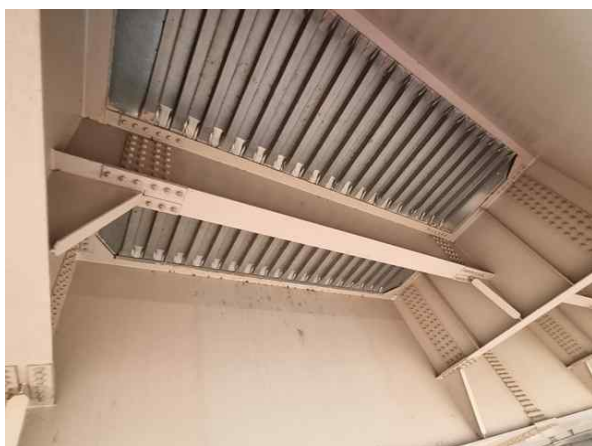
손상현황 • S3 세로보 상태양호

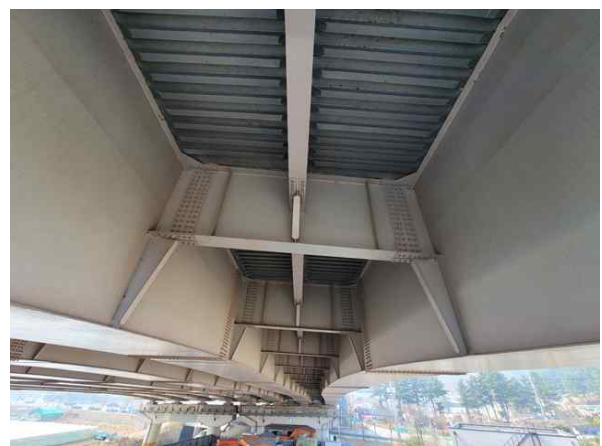
손상현황 • S3 세로보 상태양호

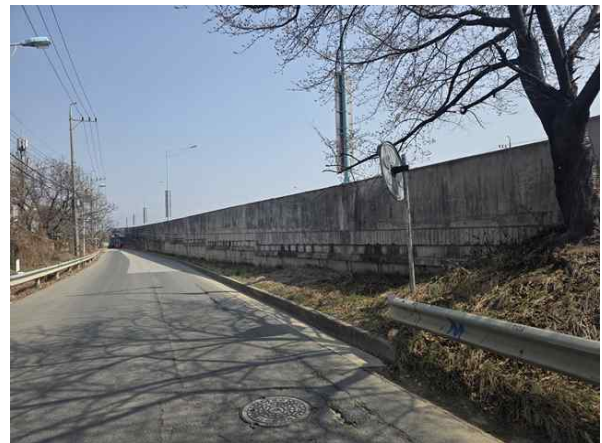
손상현황 • 보강토옹벽 시점부 상태현황

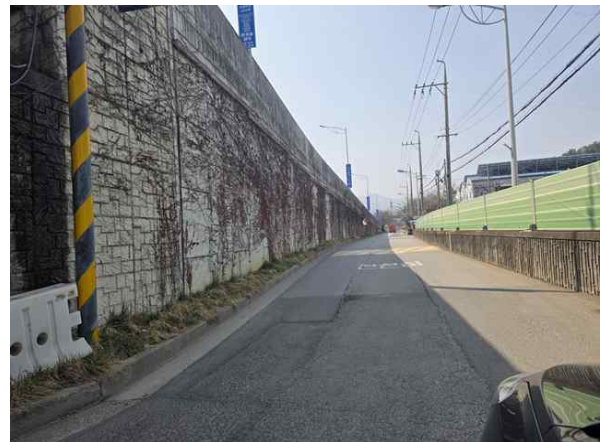
손상현황 • 보강토옹벽 기초부 상태현황

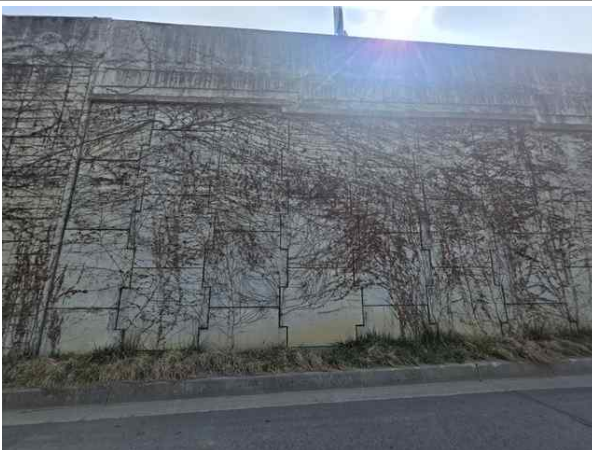
손상현황 • 보강토옹벽 전면부 상태현황

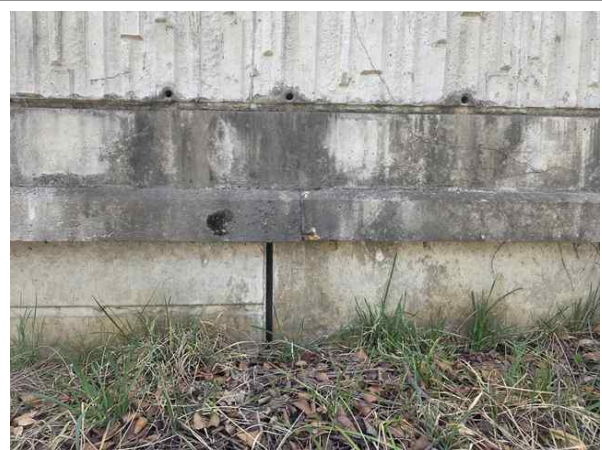
손상현황 • 보강토옹벽 전면부 S8 파손

원 인 • 외부충격 등

조치방안 • 단면보수

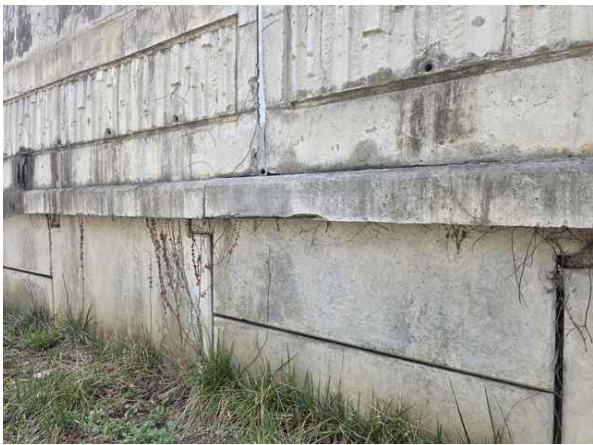
| 보강토옹벽(범물방향) | | | |
|---|---|---|---|
| 손상현황 | • 보강토옹벽 전면부 S8 파손 | 손상현황 | • 보강토옹벽 전면부 S8 박리 |
| 원 인 | • 외부충격 등 | 원 인 | • 다짐미흡, 우수유입 등 |

| 보강토옹벽(범물방향) | | | |
|---|---|---|---|
| 조치방안 | • 단면보수 | 조치방안 | • 단면보수 |

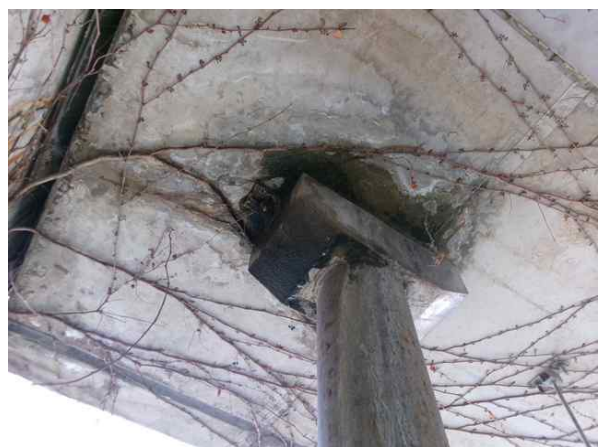
손상현황 • S1 배수관 접합부 누수(1EA)

원 인 • 공용기간 증가, 시공미흡 등

조치방안 • 정비

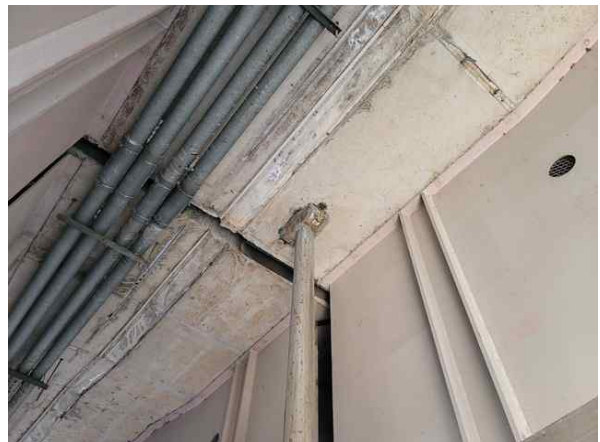
손상현황 • S4 배수관 오염(1EA)

원 인 • 장기공용, 수분접촉 등

조치방안 • 정비

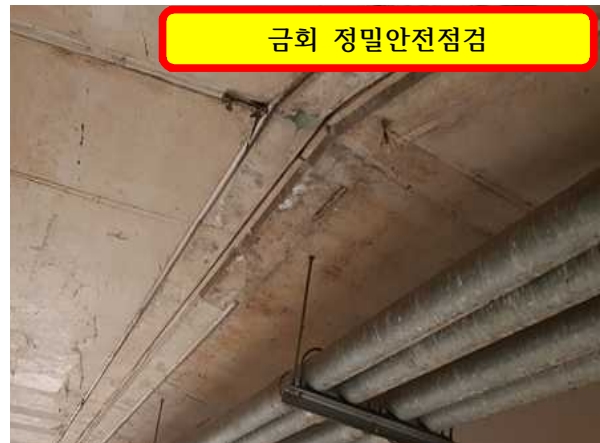
| 손상현황 | • S1 백태 |
| 원 인 | • 우수유입, 습기흡착 등 |

| 조치방안 | • 표면처리 |

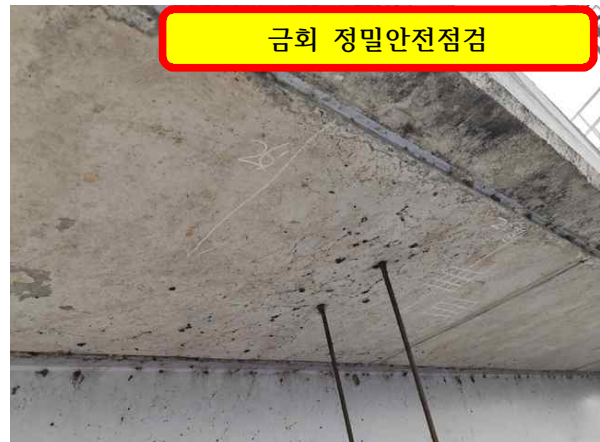
| 손상현황 | • S2 균열(0.3mm 미만) |
| 원 인 | • 건조수축, 온도변화 등 |

| 조치방안 | • 표면처리 |

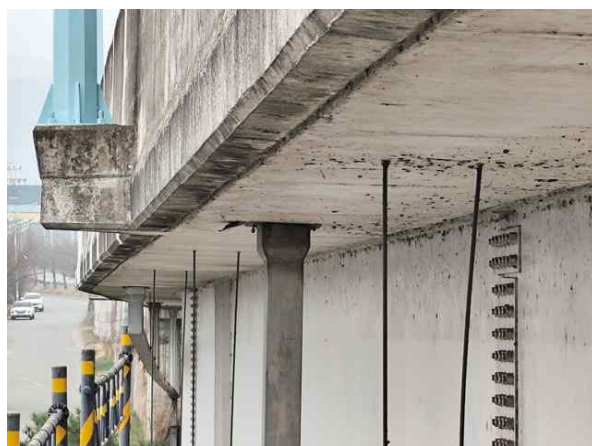
| 손상현황 | • S2 파손 |
| 원 인 | • 시공시 외부충격 등 |

| 조치방안 | • 단면보수 |

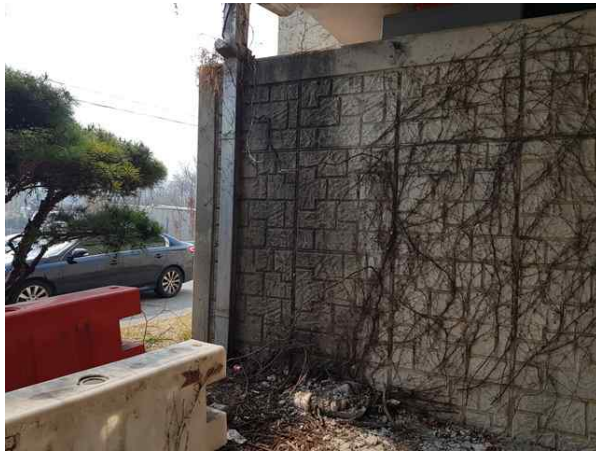
- A1 누수흔적
- 외부 우수유입 등
- 주의관찰 후 표면처리

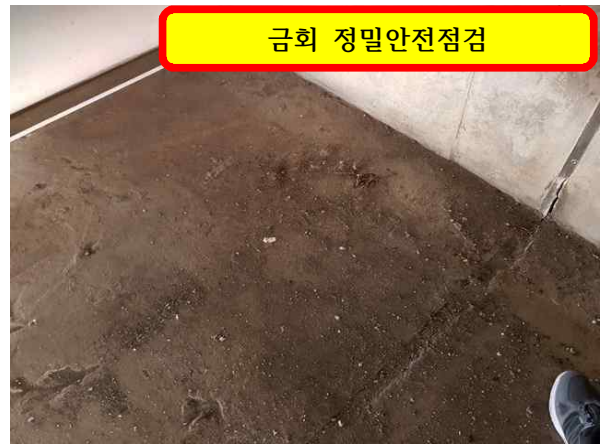
- A1 체수
- 신축이음 하부 우수유입 등
- 주의관찰

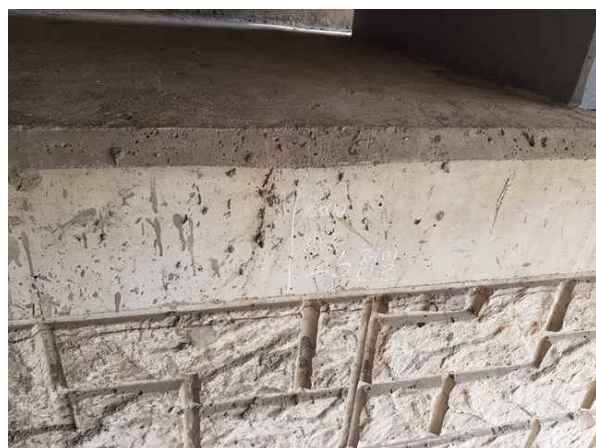
- A2 균열(0.3mm미만)
- 건조수축, 온도변화 등
- 표면처리

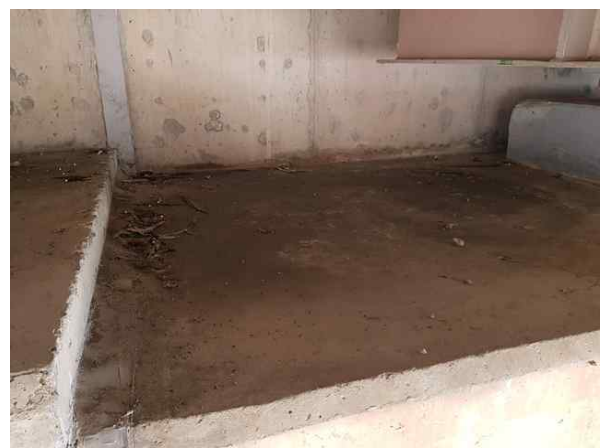
- A2 체수 상태현황
- 신축이음 하부 우수유입 등
- 주의관찰

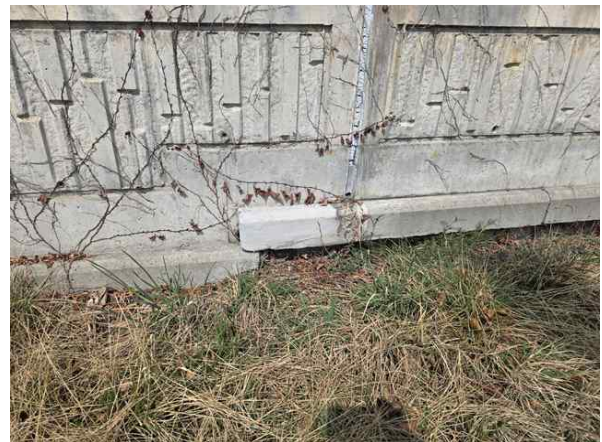
손상현황 • 보강토옹벽 S1 보수부 파손

원 인 • 외부충격 등

조치방안 • 단면보수

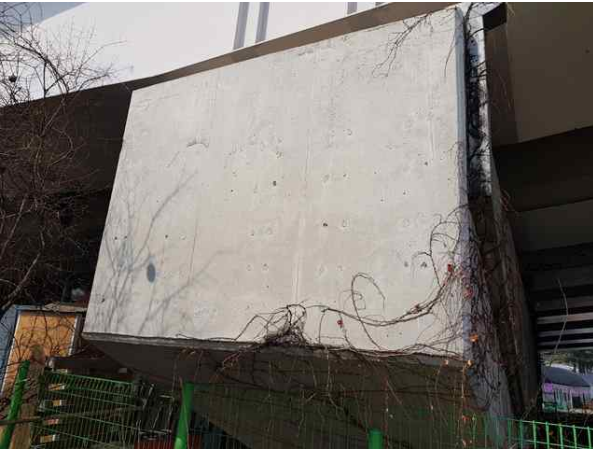
| 교각(안심방향) | | | |
|---|---|---|---|
| 손상현황 | • P1 망상균열 | 손상현황 | • P3 이물질퇴적 |
| 원 인 | • 건조수축, 거푸집 조기탈거 등 | 원 인 | • 조류서식 등 |

| 교각(안심방향) | | | |
|---|---|---|---|
| 조치방안 | • 주의관찰 후 표면처리 | 조치방안 | • 주의관찰 후 청소 |
