연호고가교

## 작업사진 및 손상현황

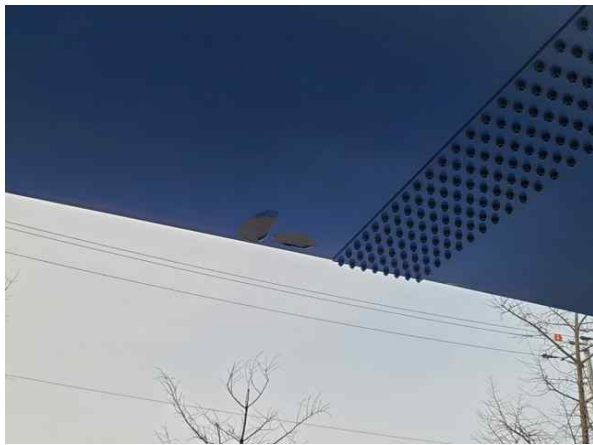
| 손상현황 | • S1-G1 도장박리 |
| 원 인 | • 시공초기 외부 충격 등 |

| 조치방안 | • 주의관찰 후 재도장 |

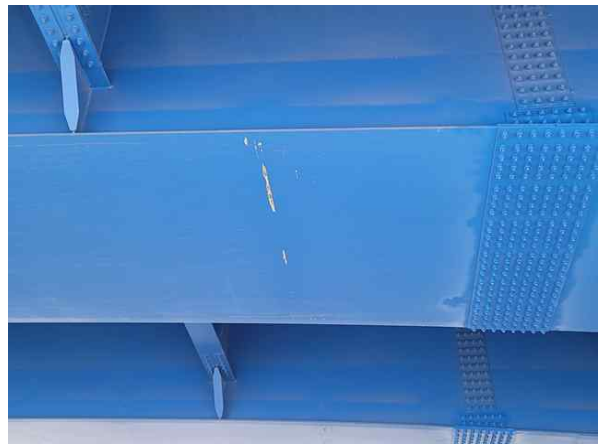
| 손상현황 | • S2-G3 도장균형 |
| 원 인 | • 외부 충격, 시공미흡 등 |

| 조치방안 | • 주의관찰 후 재도장 |

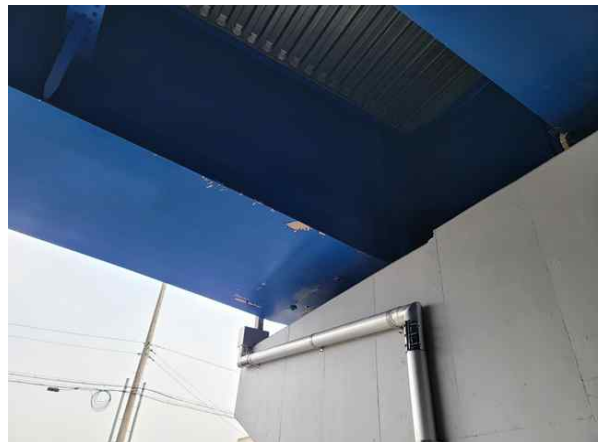
| 손상현황 | • S8-G6 도장박리 |
| 원 인 | • 시공초기 외부 충격 등 |

| 조치방안 | • 주의관찰 후 재도장 |

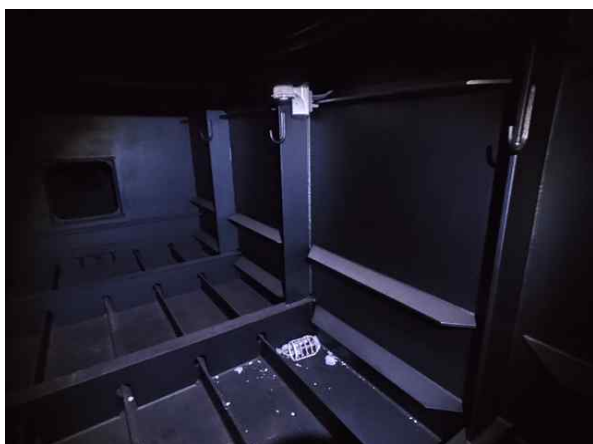
| 손상현황 | • S2-G3 거더내부 점검등 고정볼량(1EA) |
| 원 인 | • 시공미흡 |

| 조치방안 | • 주의관찰 후 정비 |

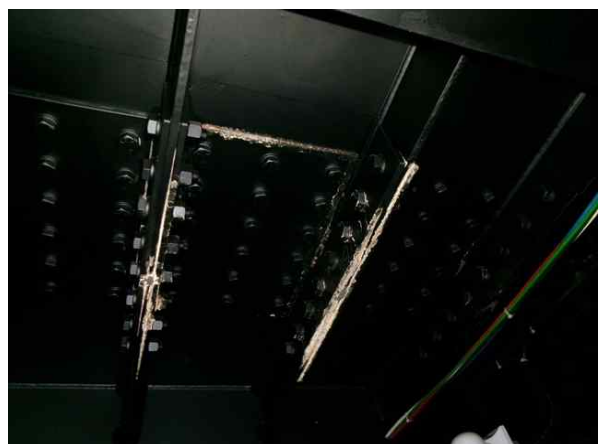
| 손상현황 | • S3-G1 누수흔적 |
| 원 인 | • 시공미흡, 우수유입 |

| 조치방안 | • 주의관찰 |

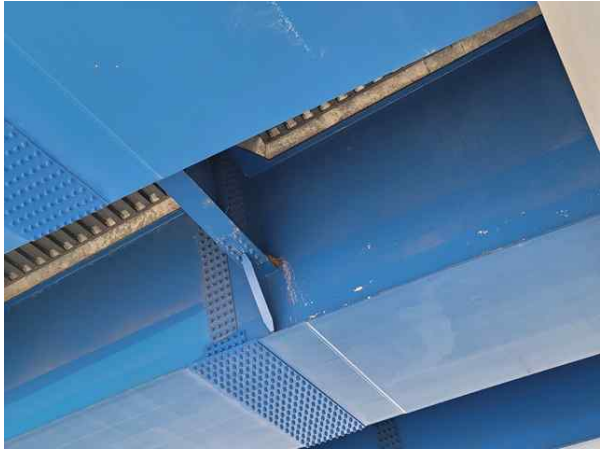
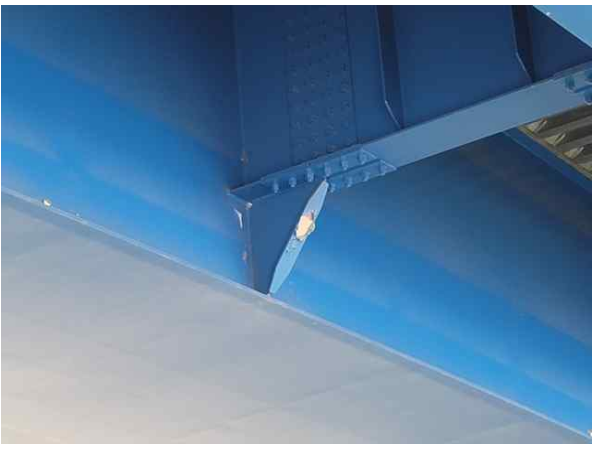
| 가로보 및 세로보 | | | |
|---|---|---|---|
| 손상현황 | • S4 이물질퇴적 | 손상현황 | • S8 도장박리 |
| 원 인 | • 조류서식 | 원 인 | • 공용기간 경과, 외기노출 등 |

| 가로보 및 세로보 | | | |
|---|---|---|---|
| 조치방안 | • 주의관찰 후 청소 | 조치방안 | • 주의관찰 후 재도장 |

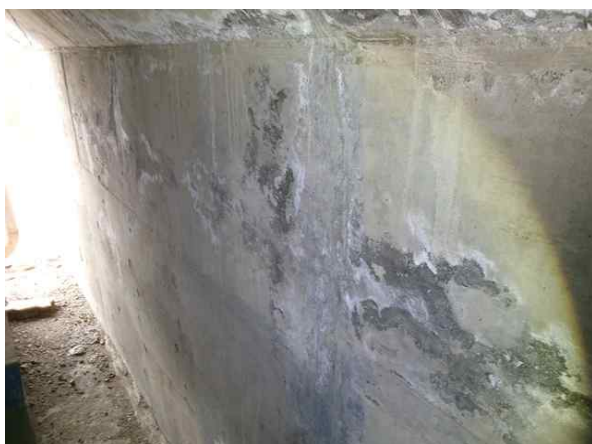
손상현황 • A2 백태

원 인 • 공용기간 증가, 우수유입 등

조치방안 • 주의관찰 후 표면처리

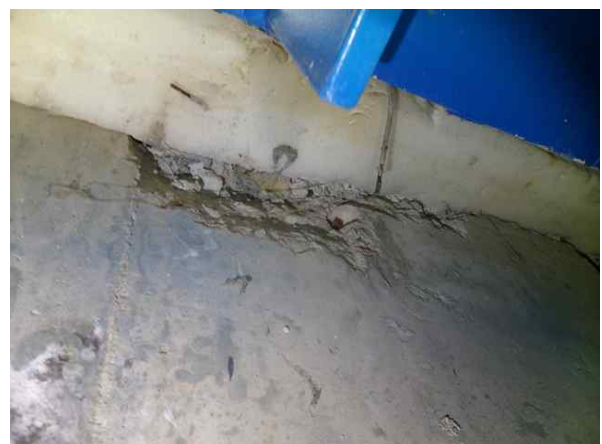
손상현황 • A2 파손 및 철근노출

원 인 • 외부충격, 시공미흡

조치방안 • 단면보수(방청)

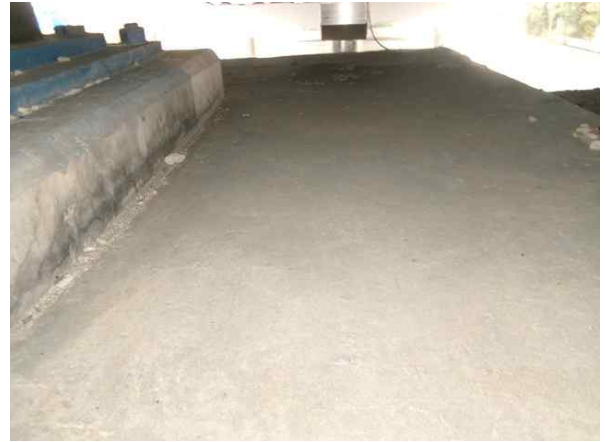
손상현황 • P4 체수흔적

원 인 • 우수유입 등

조치방안 • 주의관찰

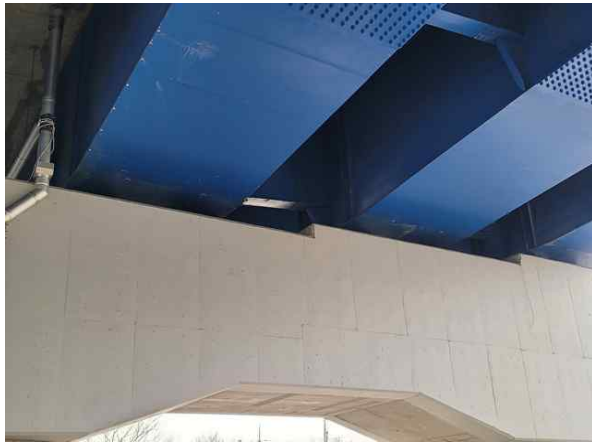
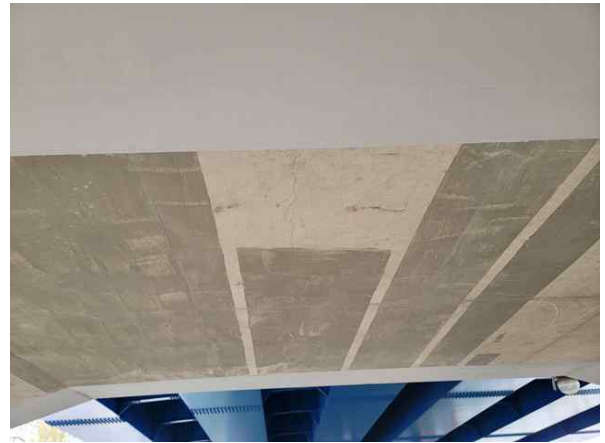
손상현황 • P4 망상균열 -보수

원 인 • 보수 상태양호

손상현황 • P7 코핑부 균열(0.3mm미만)

원 인 • 건조수축, 거푸집 조기탈거 등

조치방안 • 표면처리

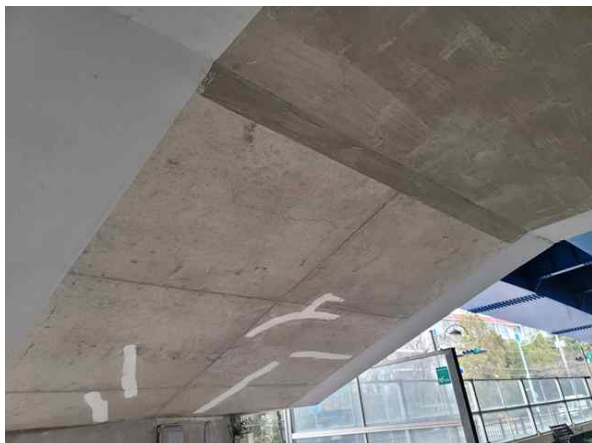
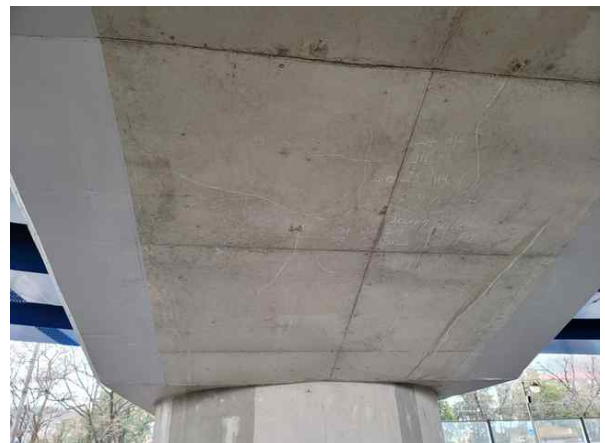
손상현황 • P7 망상균열

원 인 • 건조수축, 거푸집 조기탈거 등

조치방안 • 표면처리

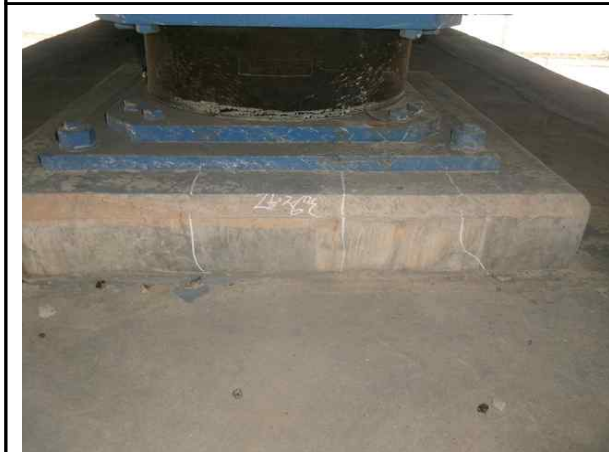
| 손상현황 | • P1-Sh6 받침콘크리트 균열(0.3mm미만) |
| 원 인 | • 건조수축, 거푸집 조기탈거 등 |

| 손상현황 | • P1-Sh6 도장박리 |
| 원 인 | • 공용기간 경과, 외기노출 등 |

| 조치방안 | • 표면처리 |

| 조치방안 | • 재도장 |

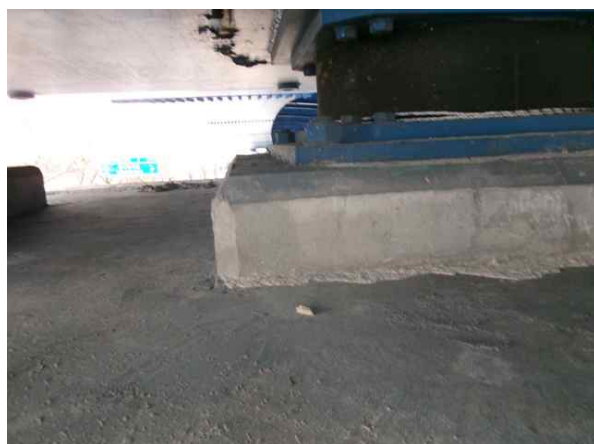
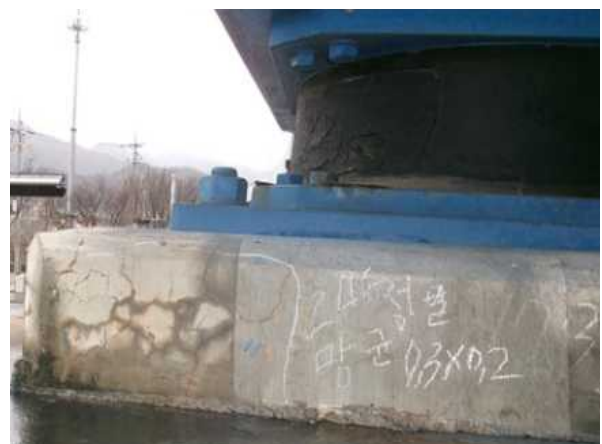
| 손상현황 | • P4-Sh2 받침콘크리트 균열(0.3mm미만) |
| 원 인 | • 건조수축, 거푸집 조기탈거 등 |

| 손상현황 | • P4-Sh12 받침콘크리트 망상균열 |
| 원 인 | • 건조수축, 거푸집 조기탈거 등 |

| 조치방안 | • 표면처리 |

| 조치방안 | • 표면처리 |

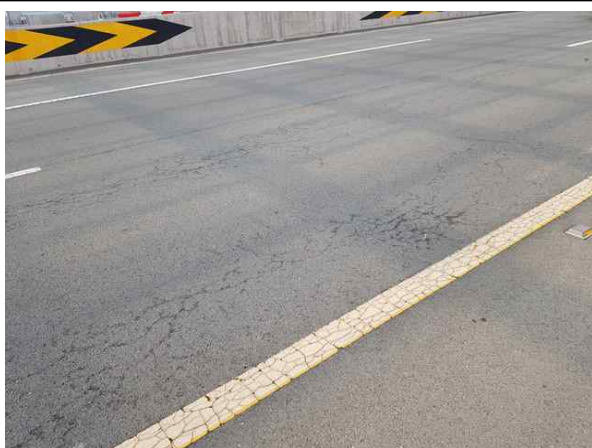
손상현황 • S4 아스콘 망상균열  
원 인 • 장기공용, 차량윤하중 등  
조치방안 • 주의관찰 후 재포장

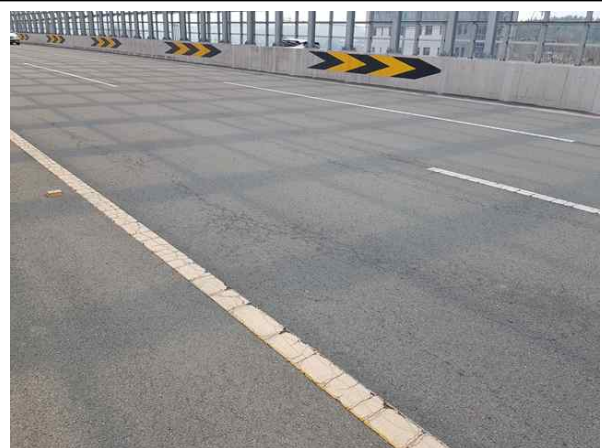
손상현황 • S6 아스콘 망상균열  
원 인 • 장기공용, 차량윤하중 등  
조치방안 • 주의관찰 후 재포장

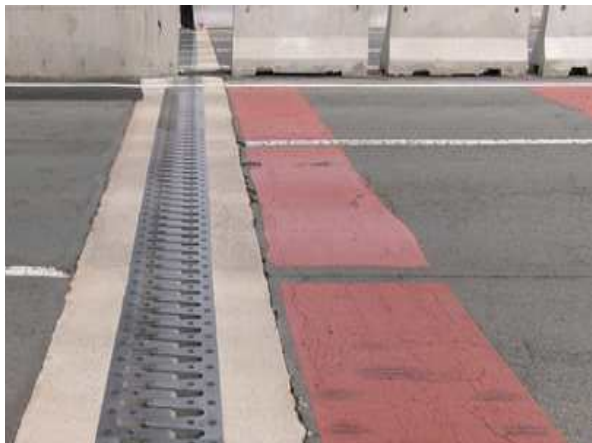
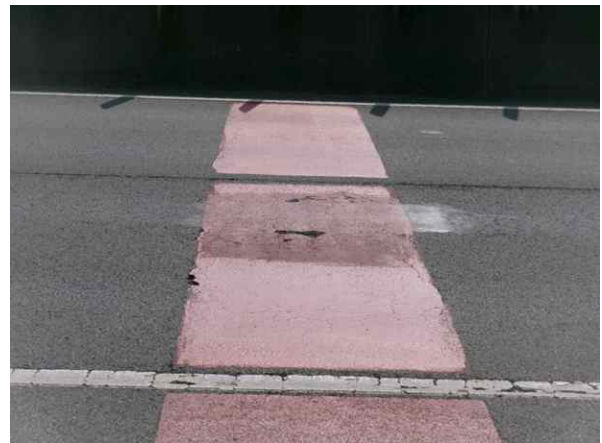
손상현황 • 시점부 157m 포트홀 -보수

원 인 • 보수 상태양호

손상현황 • 시점부 100m 아스콘 파손

원 인 • 장기공용, 차량윤하중

조치방안 • 주의관찰

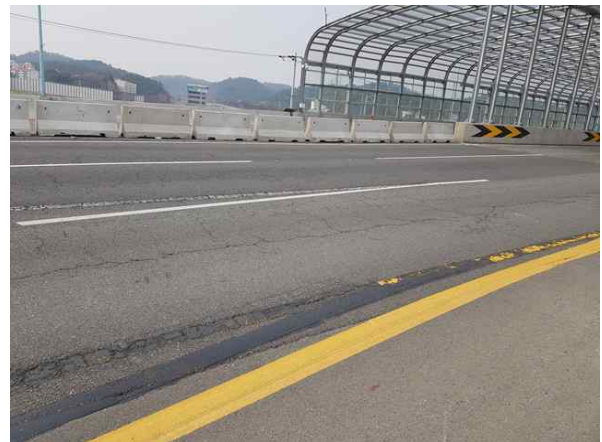
손상현황 • 시점부 100~150m 아스콘 망상균열

원 인 • 장기공용, 차량윤하중

손상현황 • 시점부 100~157m 아스콘 균열

조치방안 • 주의관찰

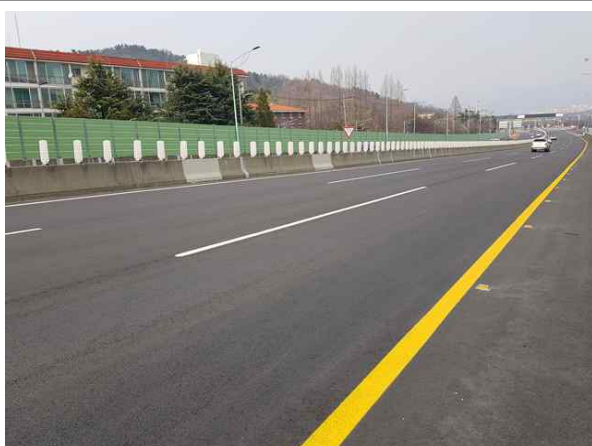
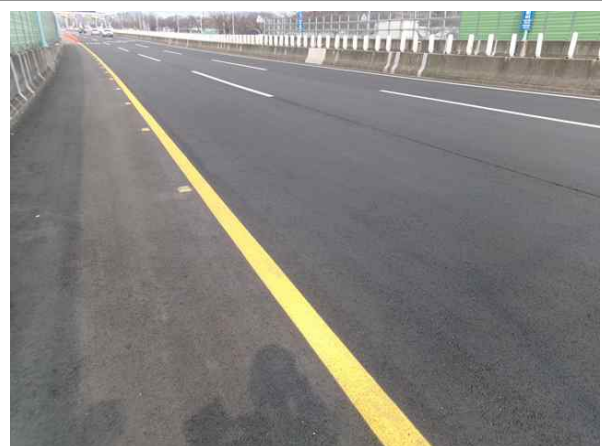
손상현황 • 종점부 160m 아스콘 균열 -보수

원 인 • 보수 상태양호

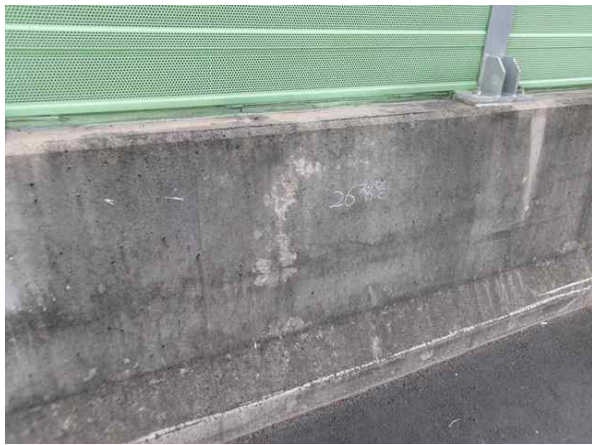
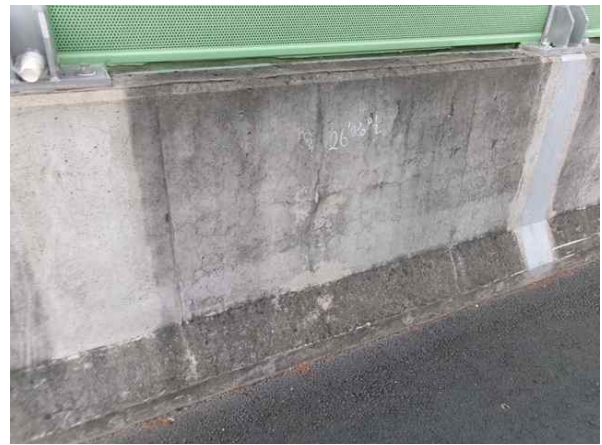
손상현황 • 종점부 50~100m 망상균열

원 인 • 건조수축, 온도변화

손상현황 • 종점부 215m 망상균열

조치방안 • 주의관찰 후 표면처리

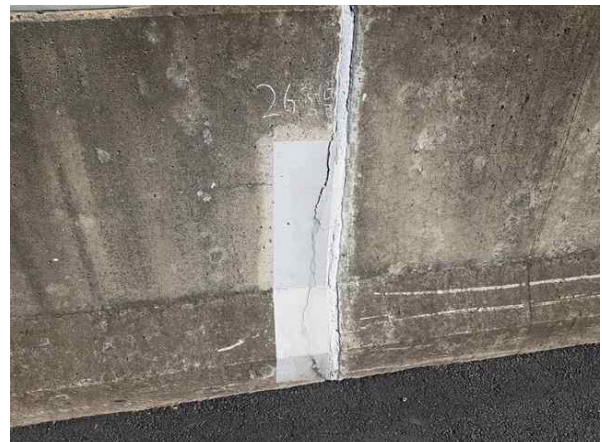
손상현황 • 시점부 157m 단차(1EA) (안심)

원 인 • 잔류침하 등

손상현황 • 종점부 182m 층분리

원 인 • 건조수축, 시공미흡 등

조치방안 • 주의관찰

조치방안 • 주의관찰 후 단면보수

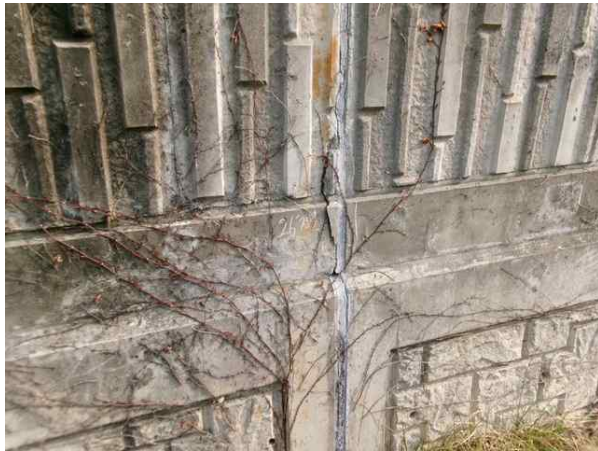
| 손상현황 | • 범물방향 종점부A2옹벽 S6 박락 |
| 원 인 | • 장기공용, 외부충격, 잔류침하 등 |

| 조치방안 | • 주의관찰 후 단면보수 |

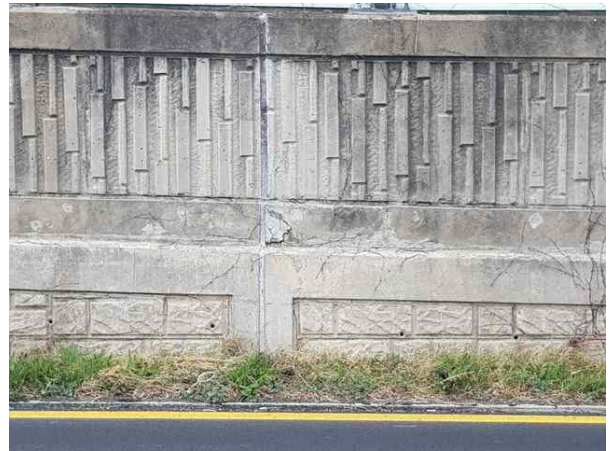
| 손상현황 | • 안심방향 종점부A2옹벽 S11 층분리 |
| 원 인 | • 장기공용, 외부충격, 잔류침하 등 |

| 조치방안 | • 주의관찰 후 단면보수 |

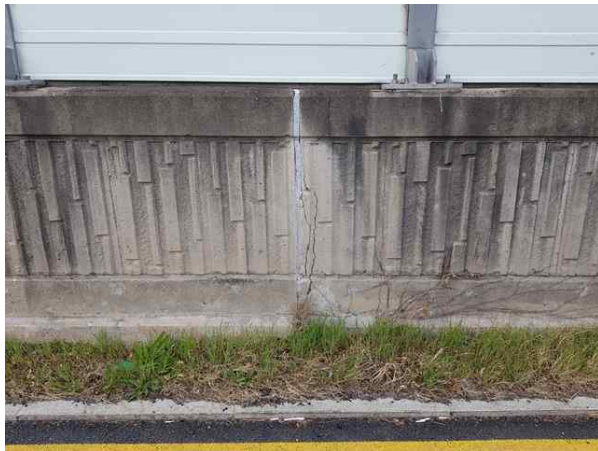
| 손상현황 | • 안심방향 종점부A2옹벽 S13 층분리 |
| 원 인 | • 장기공용, 외부충격, 잔류침하 등 |

| 조치방안 | • 주의관찰 후 단면보수 |

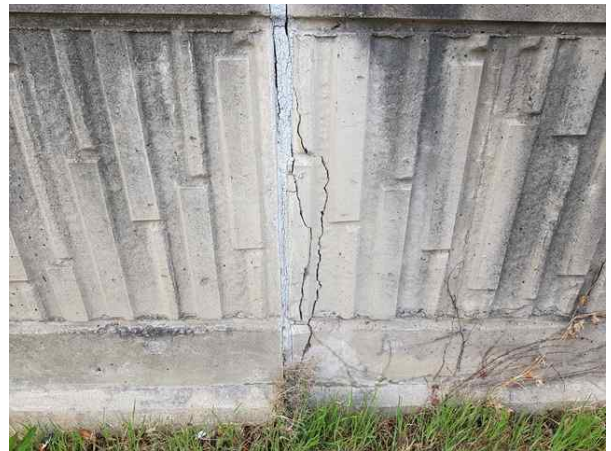
| 손상현황 | • 안심방향 종점부A2옹벽 S13 층분리 |
| 원 인 | • 장기공용, 외부충격, 잔류침하 등 |

| 조치방안 | • 주의관찰 후 단면보수 |
