# 삼덕대절토사면 정밀안전점검 결과표

## 삼덕대절토사면 정밀안전점검 실시결과 요약표

삼덕대절토사면 정밀안전점검 현황표

삼덕대절토사면 (STA.2+356~2+646)

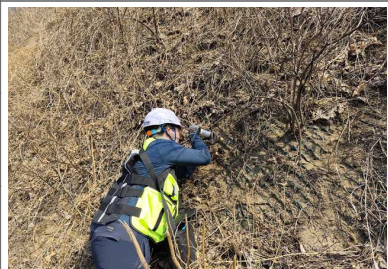
| 시험위치 | 보정반발경도 | 추정강도(MPa) | 암 판정 결과 | 실시 전경 |
|---|---|---|---|---|
| 1구간 STA.140 | 54.4 | 23.0 | 102.6 | |
| 2구간 STA.260 | 56.7 | 23.0 | 113.2 | |
| 검토의견 | · 암반용 슈미트해머에 의한 반발경도 시험결과, 상위50% 평균값(대표값)은 54.4~56.7로 측정되었으며, 일축압축강도추정 102.6~113.2MPa로 경암으로 판정되어 암반의 강도는 양호한 것으로 판단된다. | | | |

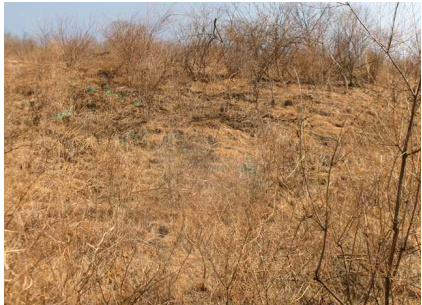
| 구 분 | 점검 결과 | 보수·보강 방안 |
|---|---|---|
| 사면부 | 녹생토유실 | 주의관찰 후 진전시 녹생토 재시공 |

| 구 분 | 중점유지관리 사항 | 현황 사진 |
|---|---|---|
| 사<br>면<br>부 | <ul style="list-style-type: none"> <li>• 녹생토유실 구간</li> <li>→ 주기적인 점검을 통해 발생규모 및 현황관리를 실시하고, 손상이 일정규모 이상 발생할 경우 표면보호공 등의 조치가 필요</li> </ul> | |

| 구분 | 손상내용 | 보수방안 | 손상<br>물량 | 보수<br>물량 | 단<br>위 | 단가<br>(천원) | 개략공<br>사비<br>(천원) | 우선<br>순위 |
|---|---|---|---|---|---|---|---|---|
| 사면부 | 녹생토유실 | 주의관찰<br>후 조치 | 310.0 | 465.00 | m² | — | — | 4 |

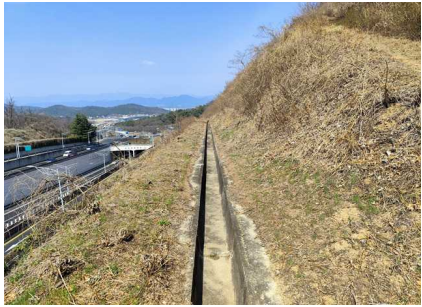
| 구 분 | 중점유지관리 사항 | 현황 사진 |
|---|---|---|
| 배<br>수<br>시<br>설 | <ul style="list-style-type: none"> <li>• 현재 배수기능은 원활한 상태임</li> <li>→ 주기적인 정비를 실시하는 유지관리가 필요</li> </ul> | |

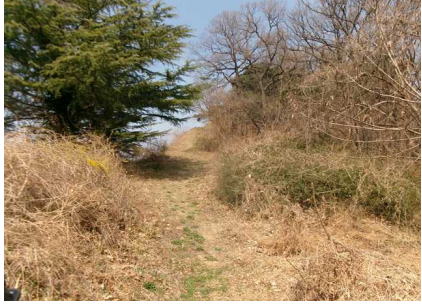
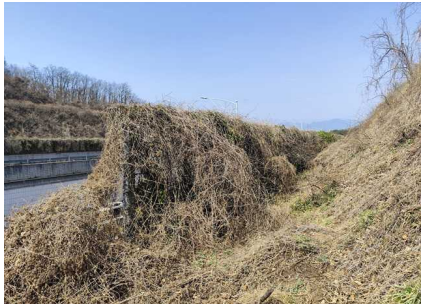
| 구 분 | 점검 결과 | 보수·보강 방안 |
|---|---|---|
| 부대시설 | 능형망 노출 및 로프부식<br>록볼트 점부식, 부분부식 | 주의관찰 후 진전시 녹생토 재시공<br>주의관찰 후 진전시 녹생토 재시공 |

| 구 분 | 중점유지관리 사항 | 현황 사진 |
|---|---|---|
| 보<br>호<br>보<br>강<br>시<br>설 | <ul style="list-style-type: none"> <li>• 현재 보호/보강시설의 기능은 원활한 상태임</li> <li>→ 일부 녹발생 등의 손상이 발생하였으나, 기능은 원활한 상태이며, 낙석방지울타리, 락볼트 등에 대해 주기적인 점검을 통해 손상발생 유무, 부식의 진전여부를 확인하는 유지관리가 필요</li> </ul> | <div> </div> |

| 구분 | 손상내용 | 보수방안 | 손상<br>물량 | 보수<br>물량 | 단<br>위 | 단가<br>(천원) | 개략공<br>사비<br>(천원) | 우선<br>순위 |
|---|---|---|---|---|---|---|---|---|
| 부대시설 | 능형망 노출 및<br>로프부식 | 주의관찰<br>후 조치 | 690.0 | 1,035.00 | m² | — | — | — |
| | 록볼트 점부식,<br>부분부식 | 주의관찰<br>후 조치 | 1,260.0 | 1,890.00 | m² | — | — | 4 |
