연호지하차도

(주)명성엔지니어링

대구 동부순환도로 (주)

2026년 상반기 시설물 정기 및 정밀안전점검 기술용역

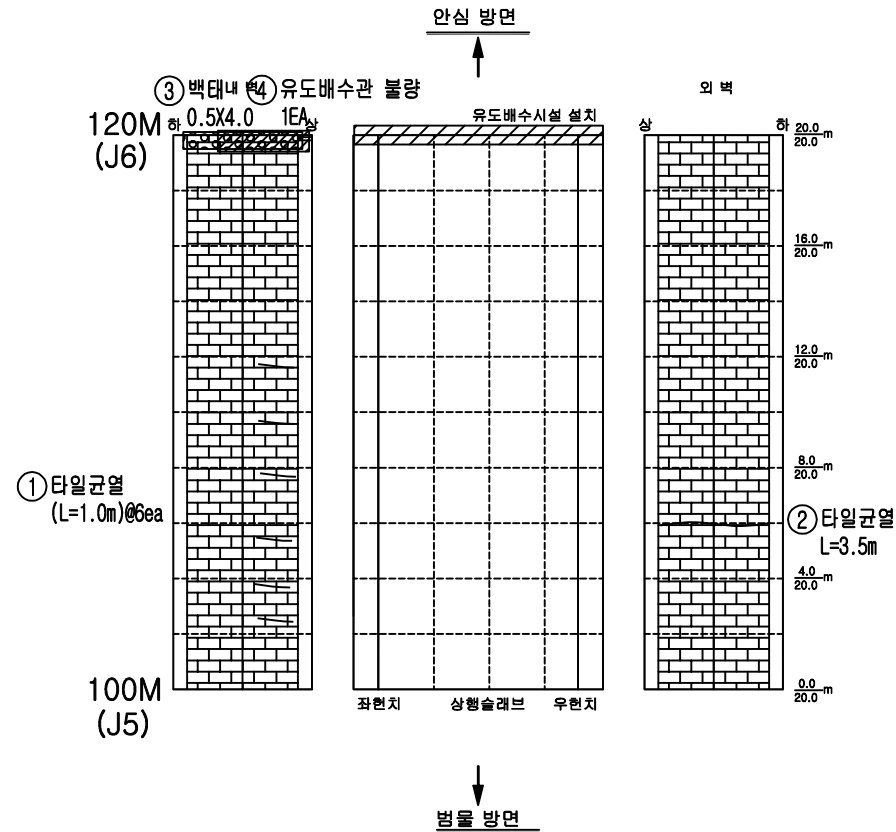
SPAN 6(안심방향)

| 번호 | 위치 | 손상내용 | 손상물량 | | | | | 비고 |
|---|---|---|---|---|---|---|---|---|
| 1 | 벽체 | 타일균열 | - | 1.0 | 6 | m | 6.00 | |
| 2 | 벽체 | 타일균열 | - | 3.5 | 1 | m | 3.50 | |
| 3 | 벽체 | 벽체 | 0.5 | 4.0 | 1 | ㎡ | 2.00 | |
| 4 | 벽체 | 유도배수관 불량 | - | - | 1 | EA | 1.00 | 신규 |

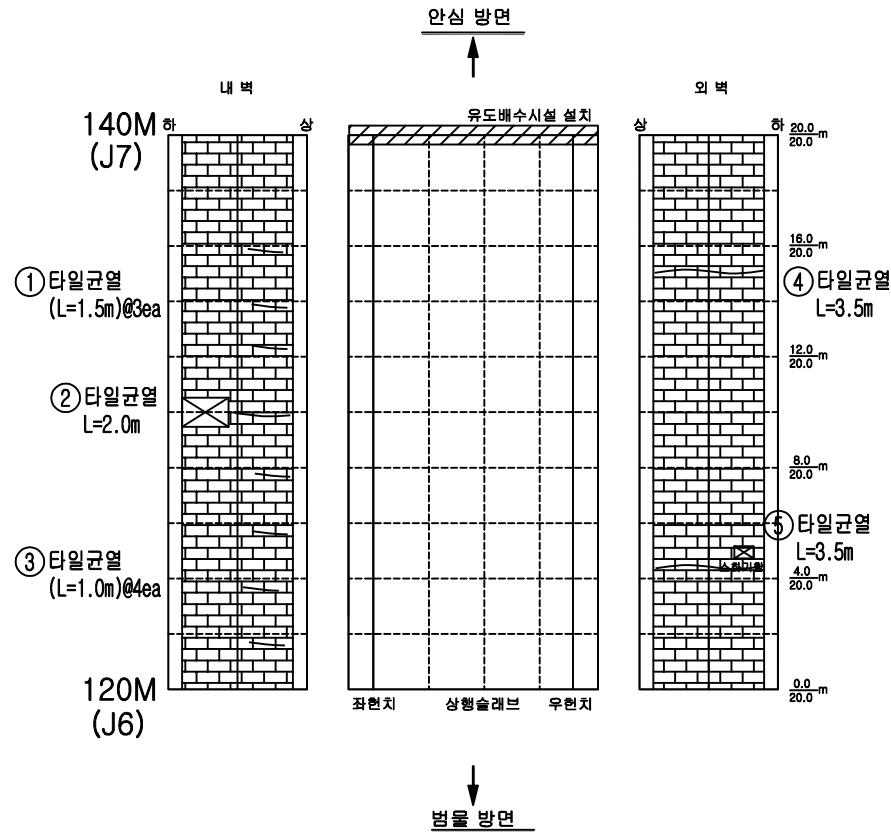
SPAN 7(안심방향)

| 번호 | 위치 | 손상내용 | 손상물량 | | | | | 비고 |
|---|---|---|---|---|---|---|---|---|
| 1 | 벽체 | 타일균열 | - | 1.5 | 3 | m | 4.50 | |
| 2 | 벽체 | 타일균열 | - | 2.0 | 1 | m | 2.00 | |
| 3 | 벽체 | 타일균열 | - | 1.0 | 4 | m | 4.00 | |
| 4 | 벽체 | 타일균열 | - | 3.5 | 1 | m | 3.50 | |
| 5 | 벽체 | 타일균열 | - | 3.5 | 1 | m | 3.50 | |

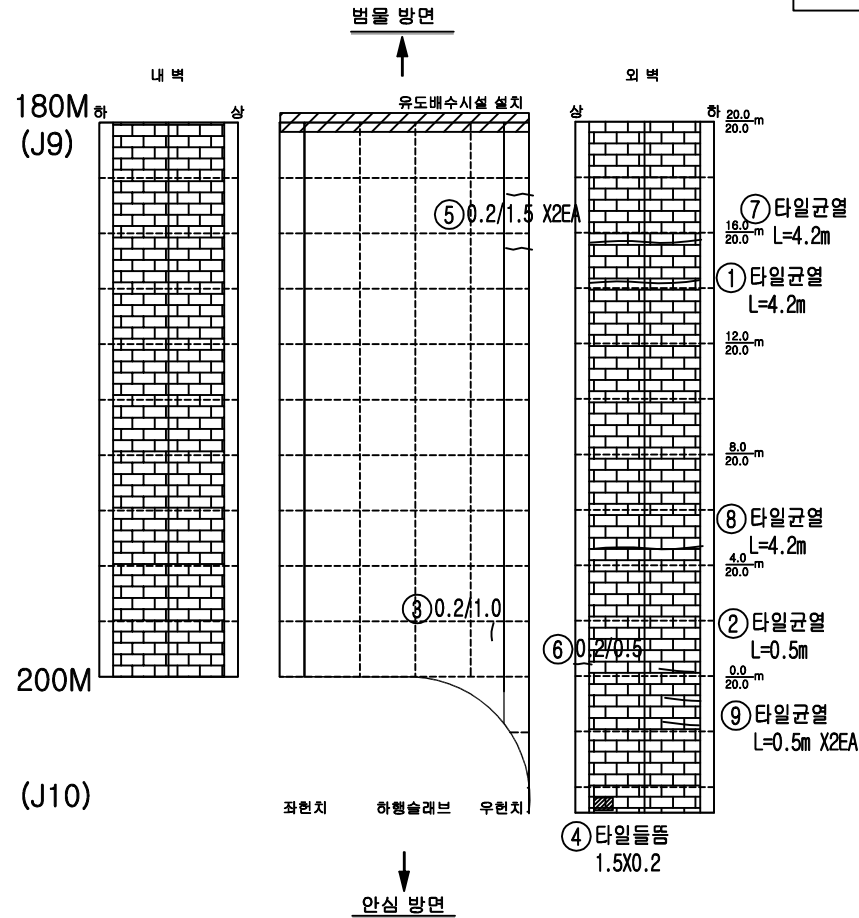
SPAN 10(범물방향)

| 번호 | 위치 | 손상내용 | 손상물량 | | | | | 비고 |
|---|---|---|---|---|---|---|---|---|
| 1 | 벽체 | 타일균열 | - | 4.2 | 1 | m | 4.20 | |
| 2 | 벽체 | 타일균열 | - | 0.5 | 1 | m | 0.50 | |
| 3 | 슬래브 | 균열 | 0.2 | 1.0 | 1 | m | 1.00 | |
| 5 | 벽체 | 균열 | 0.2 | 1.5 | 2 | m | 3.00 | 신규 |
| 6 | 벽체 | 균열 | 0.2 | 0.5 | 1 | m | 0.50 | 신규 |
| 7 | 벽체 | 타일균열 | - | 4.2 | 1 | m | 4.20 | 신규 |
| 8 | 벽체 | 타일균열 | - | 4.2 | 1 | m | 4.20 | 신규 |
| 9 | 벽체 | 타일균열 | - | 0.5 | 2 | m | 1.00 | 신규 |

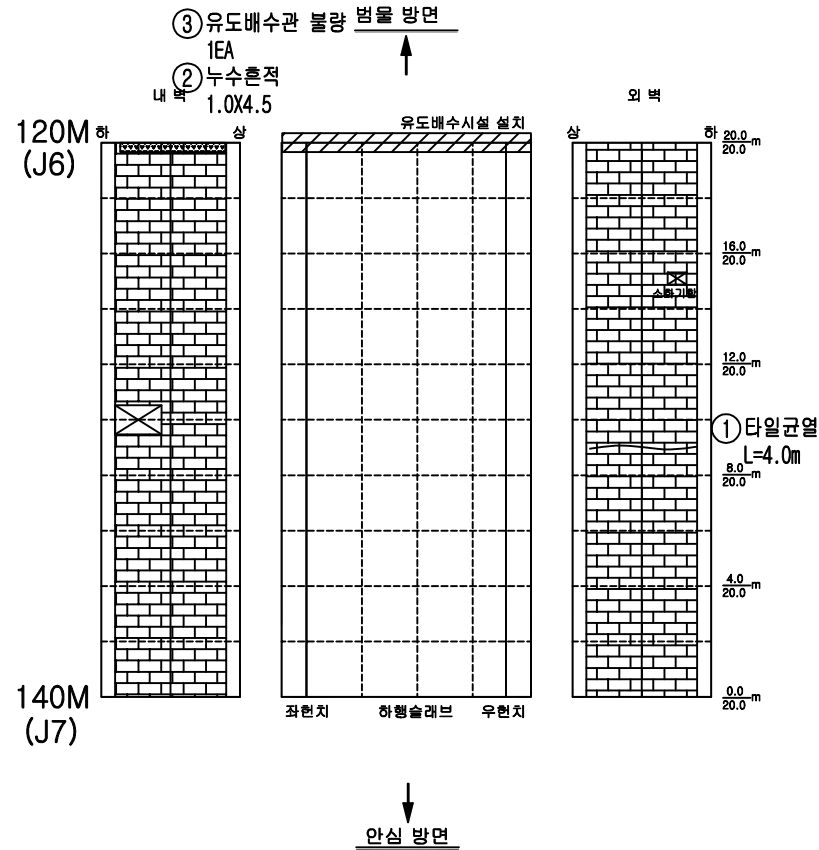
SPAN 7(범물방향)

| 번호 | 위치 | 손상내용 | 손상물량 | | | | | 비고 |
|---|---|---|---|---|---|---|---|---|
| 1 | 벽체 | 타일균열 | - | 4.0 | 1 | m | 4.00 | |
| 2 | 벽체 | 누수흔적 | 1.0 | 4.5 | 1 | ㎡ | 4.50 | 신규 |

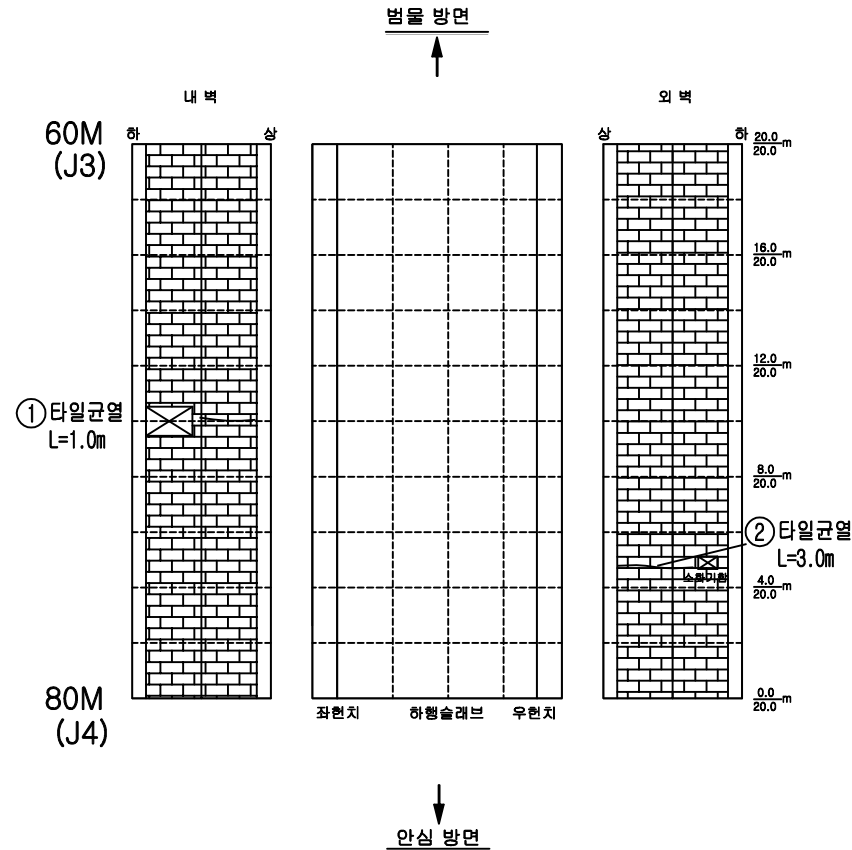
SPAN 4(범물방향)

| 번호 | 위치 | 손상내용 | 손상물량 | | | | | 비고 |
|---|---|---|---|---|---|---|---|---|
| 1 | 벽체 | 타일균열 | - | 1.0 | 1 | m | 1.00 | |
| 2 | 벽체 | 타일균열 | - | 3.0 | 1 | m | 3.00 | |

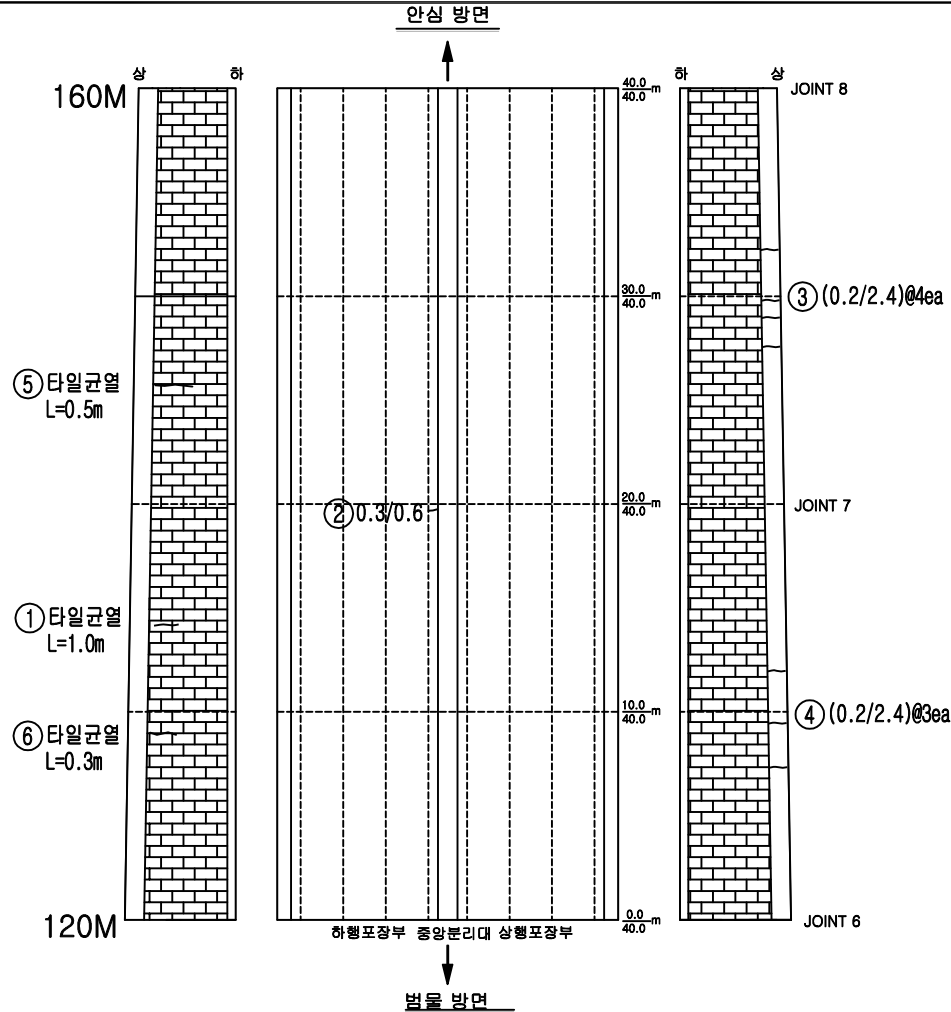
| 번호 | 위치 | 손상내용 | 손상물량 | | | | | 비고 |
|---|---|---|---|---|---|---|---|---|
| 1 | 옹벽 | 타일균열 | - | 1.0 | 1 | m | 1.00 | |
| 2 | 중분대 | 균열 | 0.3 | 0.6 | 1 | m | 0.60 | |
| 3 | 옹벽 | 균열 | 0.2 | 2.4 | 4 | m | 9.60 | |
| 4 | 옹벽 | 균열 | 0.2 | 2.4 | 3 | m | 7.20 | |
| 5 | 옹벽 | 타일균열 | - | 0.5 | 1 | m | 0.50 | 신규 |
| 6 | 옹벽 | 타일균열 | - | 0.3 | 1 | m | 0.30 | 신규 |

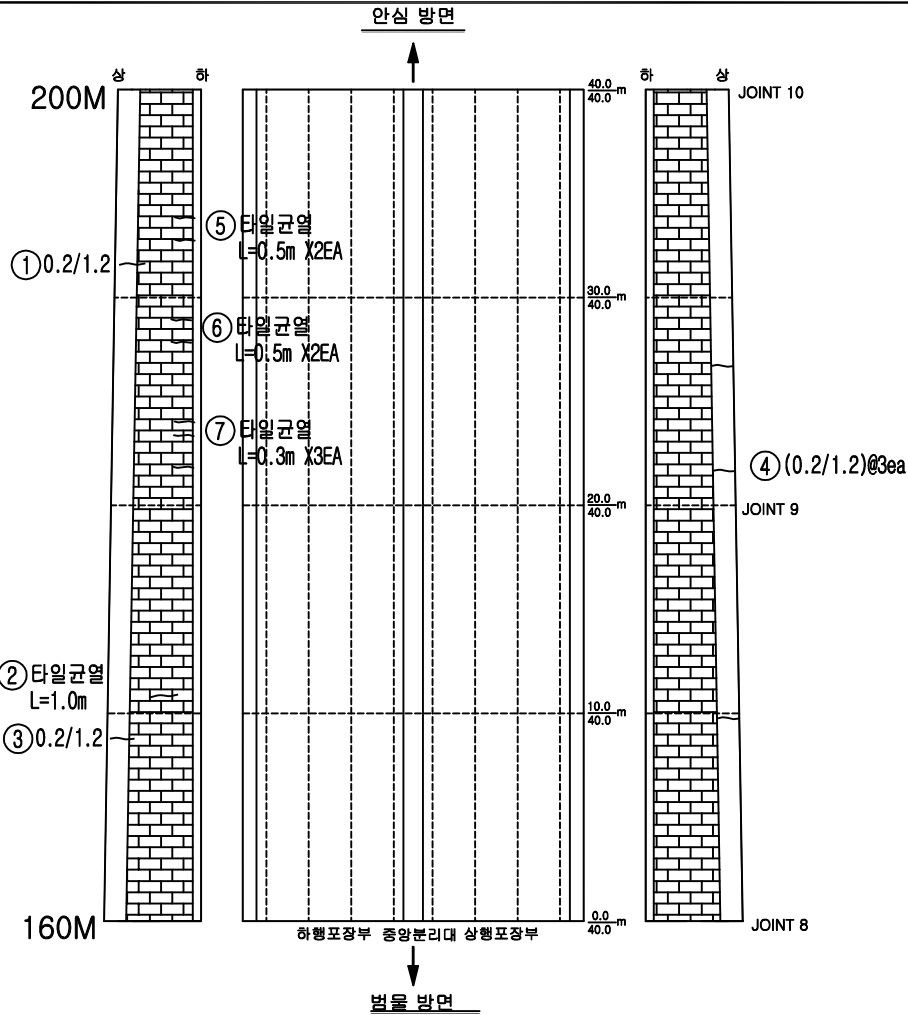
| 번호 | 위치 | 손상내용 | 손상물량 | | | | | 비고 |
|---|---|---|---|---|---|---|---|---|
| 1 | 옹벽 | 균열 | 0.2 | 1.2 | 1 | m | 1.20 | |
| 2 | 옹벽 | 타일균열 | - | 1.0 | 1 | m | 1.00 | |
| 3 | 옹벽 | 균열 | 0.2 | 1.2 | 1 | m | 1.20 | |
| 4 | 옹벽 | 균열 | 0.2 | 1.2 | 3 | m | 3.60 | |
| 5 | 옹벽 | 타일균열 | - | 0.5 | 2 | m | 1.00 | 신규 |
| 6 | 옹벽 | 타일균열 | - | 0.5 | 2 | m | 1.00 | 신규 |
| 7 | 옹벽 | 타일균열 | - | 0.3 | 3 | m | 0.90 | 신규 |

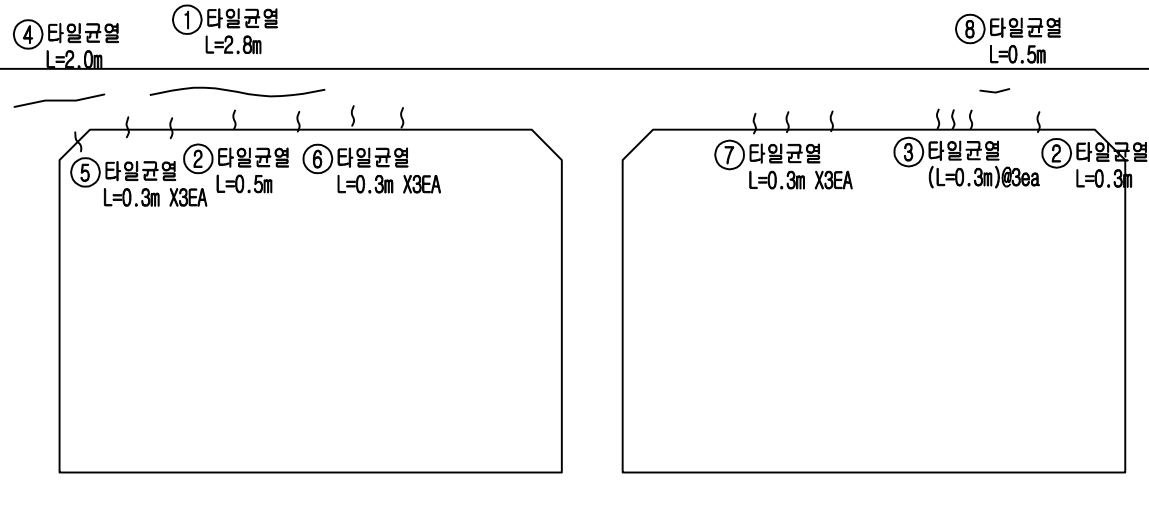
지하차도 종점 전면

| 번호 | 위치 | 손상내용 | 손상물량 | | | | | 비고 |
|---|---|---|---|---|---|---|---|---|
| 1 | 전면 | 타일균열 | - | 2.8 | 1 | m | 2.80 | |
| 2 | 전면 | 타일균열 | - | 0.5 | 1 | m | 0.50 | |
| 3 | 전면 | 타일균열 | - | 0.3 | 3 | m | 0.90 | |
| 4 | 전면 | 타일균열 | - | 2.0 | 1 | m | 2.00 | 신규 |
| 5 | 전면 | 타일균열 | - | 0.3 | 3 | m | 0.90 | 신규 |
| 6 | 전면 | 타일균열 | - | 0.3 | 3 | m | 0.90 | 신규 |
| 7 | 전면 | 타일균열 | - | 0.3 | 3 | m | 0.90 | 신규 |
| 8 | 전면 | 타일균열 | - | 0.5 | 1 | m | 0.50 | 신규 |
| 9 | 전면 | 타일균열 | - | 0.3 | 1 | m | 0.30 | 신규 |
