# 삼덕대절토사면

## 손상현황 사진

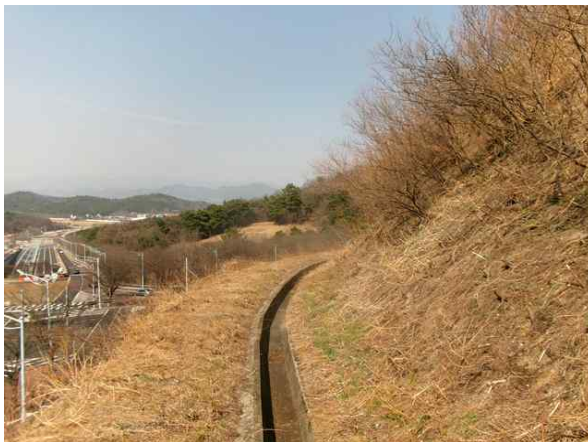
1소단 배수로 전경

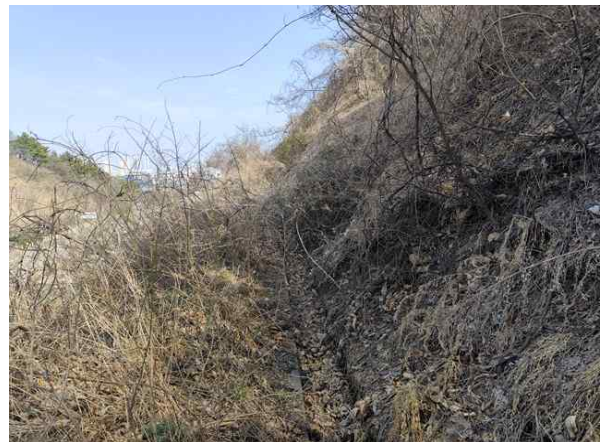
2소단 배수로 전경

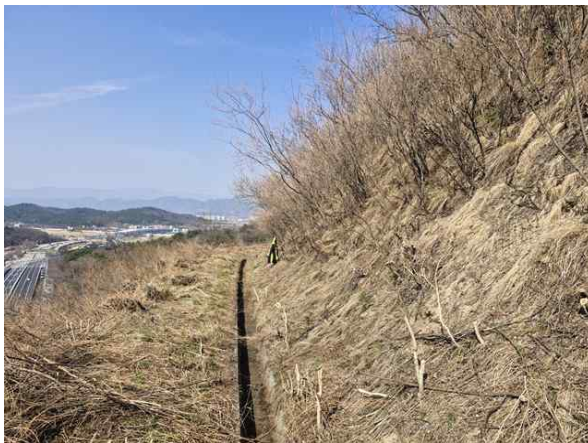
3소단 배수로 전경

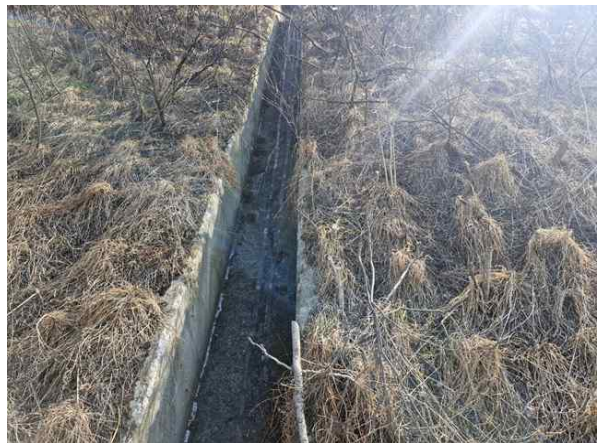
수직도수로 전경

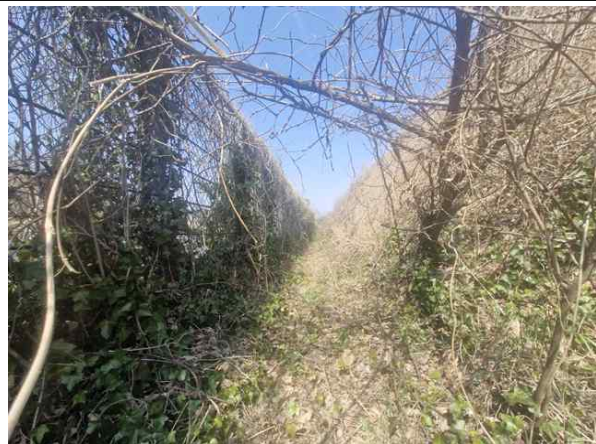
낙석방지울타리 및 하부 전경

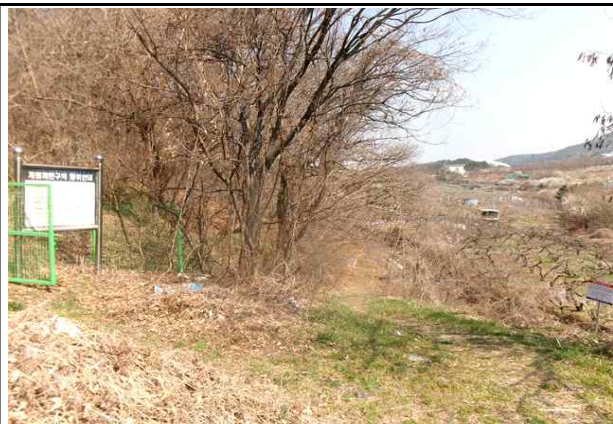
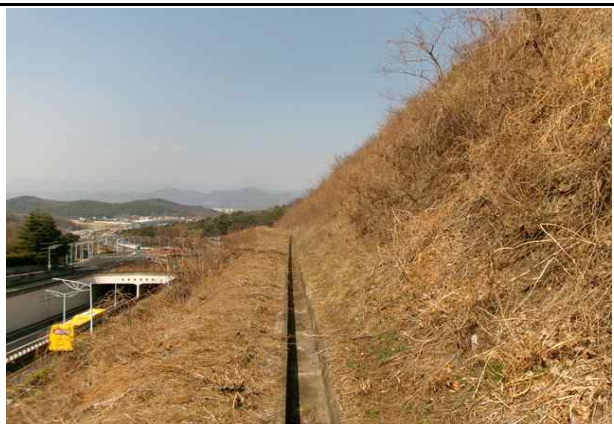
| 현 황 | 1구간 자연사면 전경 | 현 황 | 1구간 1소단배수로 전경 |
| 원 인 | 상태양호 | 원 인 | 상태양호 |

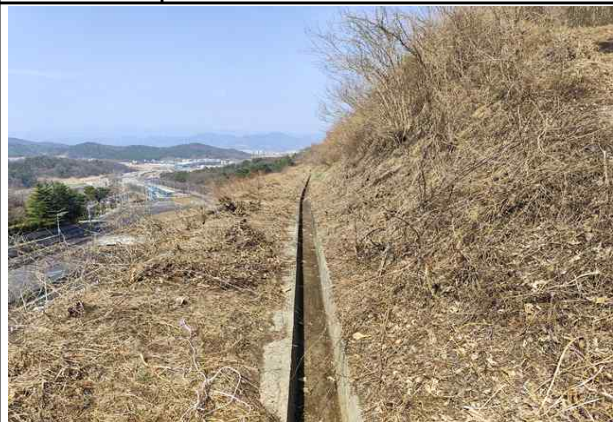
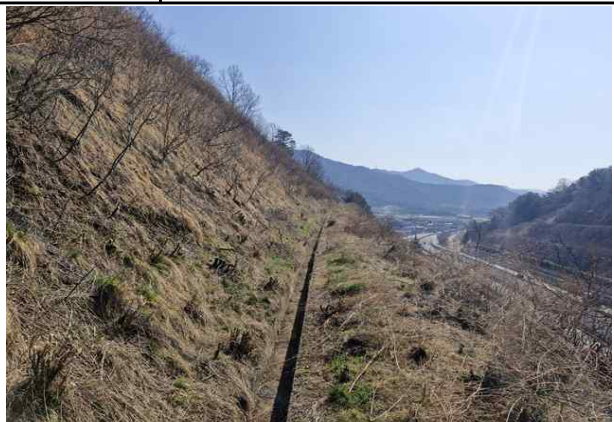
| 현 황 | 1구간 2소단배수로 전경 | 현 황 | 1구간 3소단배수로 전경 |
| 원 인 | 상태양호 | 원 인 | 상태양호 |

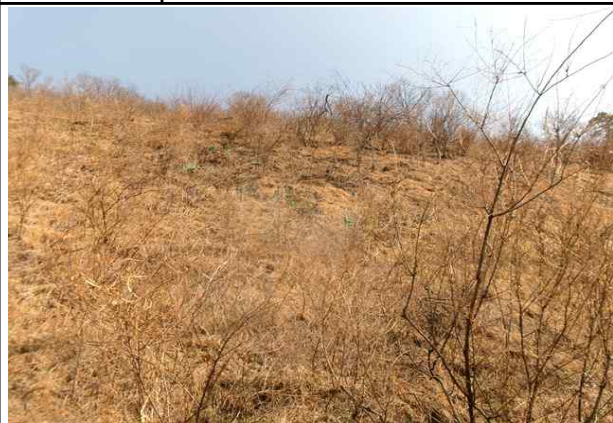
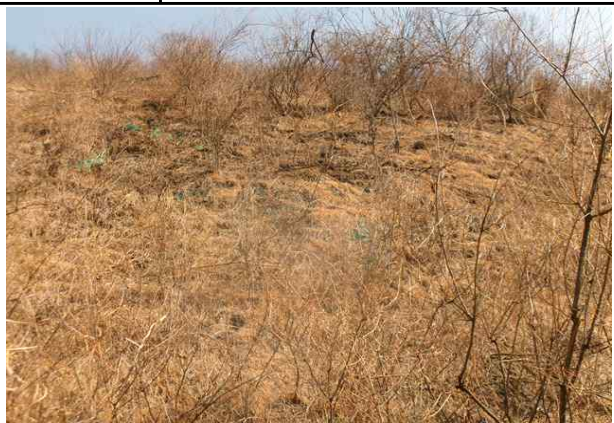
| 현 황 | 1구간 STA.180 녹생토유실 | 현 황 | 1구간 STA.180 녹생토유실 |
| 원 인 | 강우, 집중호우 등에 의한 유실 | 원 인 | 강우, 집중호우 등에 의한 유실 |

| 대 책 | 주의관찰 후 진전시 녹생공 | 대 책 | 주의관찰 후 진전시 녹생공 |

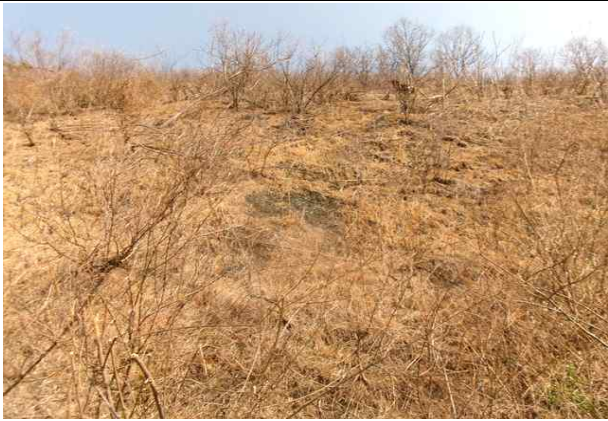
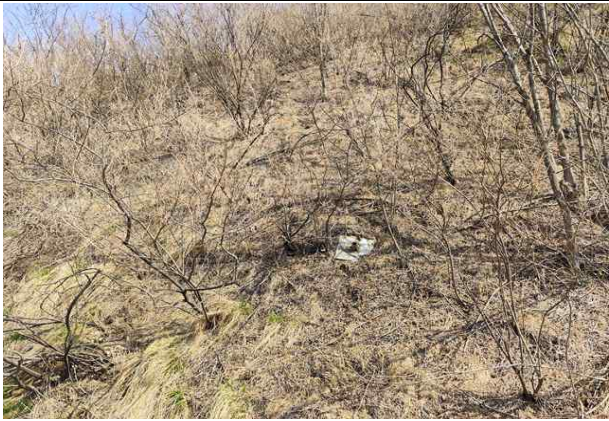
| 현 황 | 1구간 STA.180 녹생토유실 | 현 황 | 1구간 STA.490 3단 능형망노출, 로프부식 |
| 원 인 | 강우, 집중호우 등에 의한 유실 | 원 인 | 녹생토유실부 습기, 외기접촉 등 |

| 대 책 | 주의관찰 후 진전시 녹색공 | 대 책 | 주의관찰 후 진전시 녹색공 |

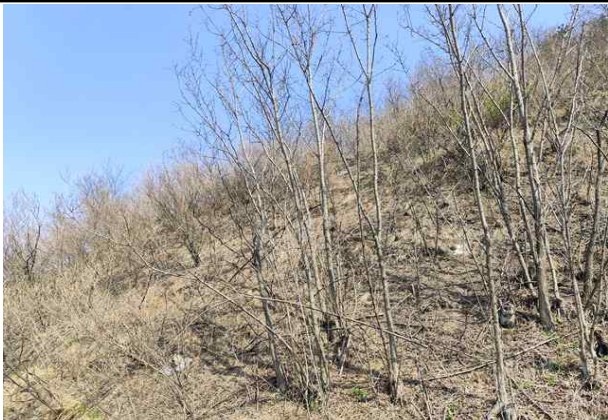
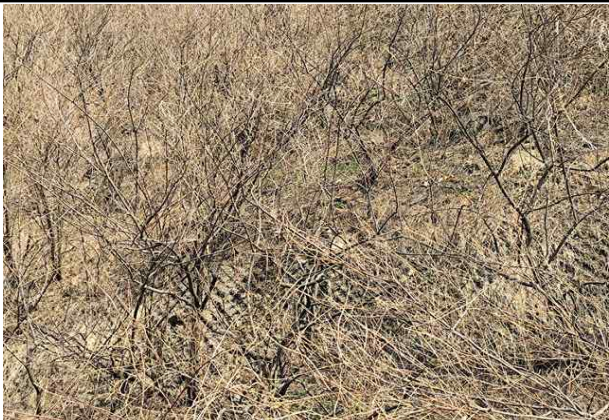
| 현 황 | 1구간 STA.490 3단 능형망노출, 로프부식 | 현 황 | 1구간 STA.510 5단 록볼트 점,부분부식 |
| 원 인 | 녹생토유실부 습기, 외기접촉 등 | 원 인 | 녹생토유실부 습기, 외기접촉 등 |

| 대 책 | 주의관찰 후 진전시 녹색공 | 대 책 | 주의관찰 후 진전시 녹색공 |

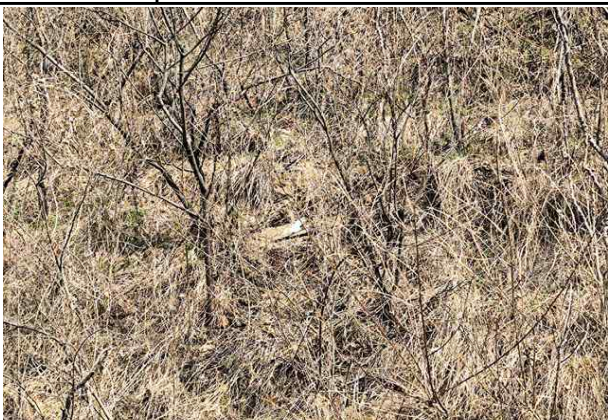
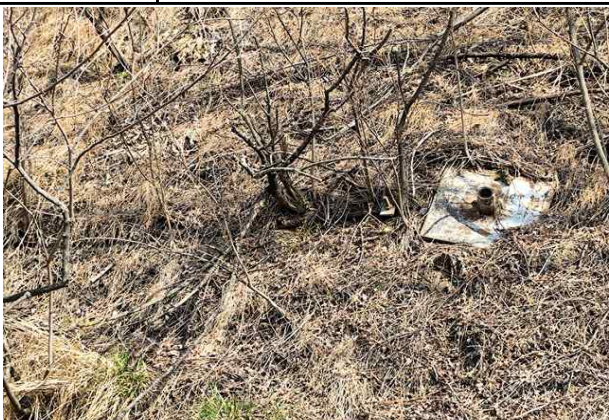
| 현 황 | 1구간 STA.510 5단 록볼트 점,부분부식 | 현 황 | 1구간 STA.520 3단 능형망노출, 로프부식 |
| 원 인 | 녹생토유실부 습기, 외기접촉 등 | 원 인 | 녹생토유실부 습기, 외기접촉 등 |

| 대 책 | 주의관찰 후 진전시 녹색공 | 대 책 | 주의관찰 후 진전시 녹색공 |

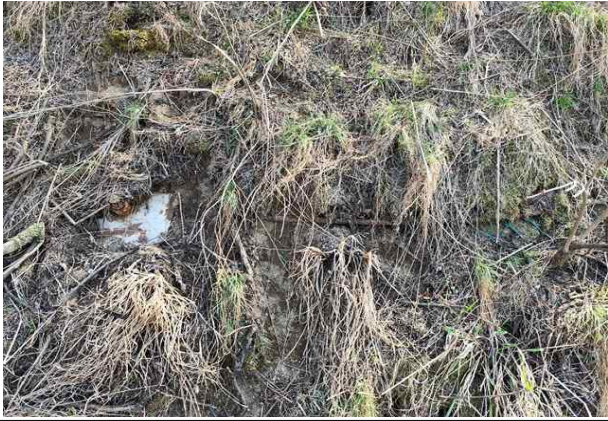
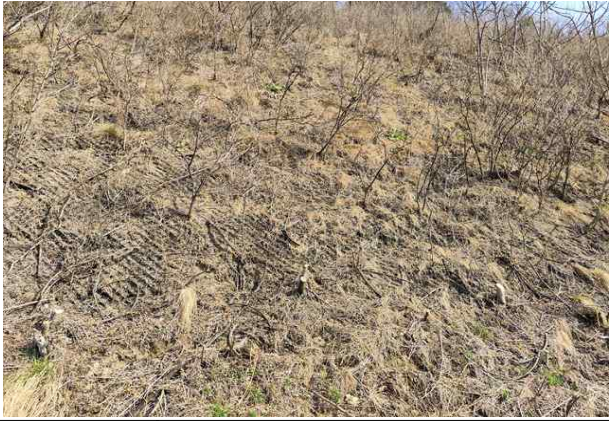
| 현 황 | 1구간 STA520 3단 능형망노출, 로프부식 | 현 황 | 1구간 STA520 3단 능형망노출, 로프부식 |
| 원 인 | 녹생토유실부 습기, 외기접촉 등 | 원 인 | 녹생토유실부 습기, 외기접촉 등 |

| 대 책 | 주의관찰 후 진전시 녹생공 | 대 책 | 주의관찰 후 진전시 녹생공 |

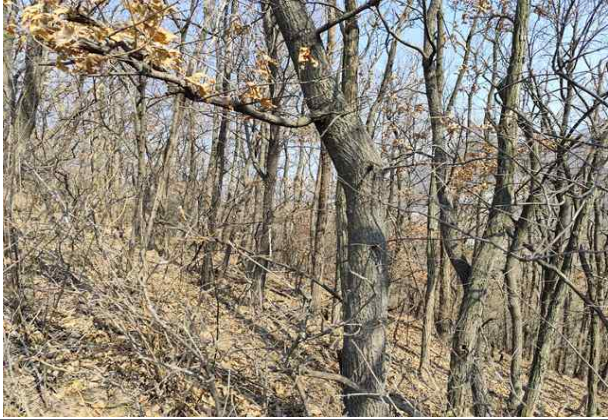
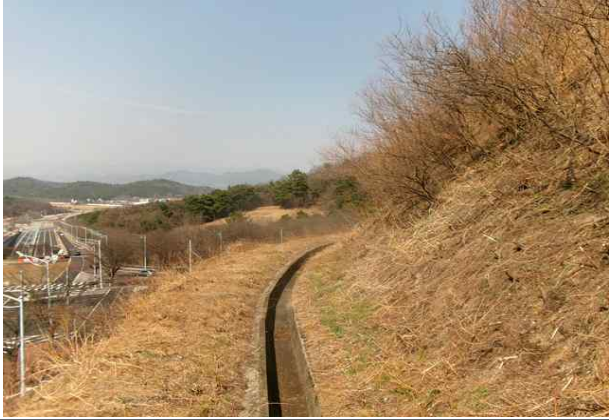
| 현 황 | 2구간 자연사면 전경 | 현 황 | 2구간 1소단배수로 전경 |
| 원 인 | 상태양호 | 원 인 | 상태양호 |

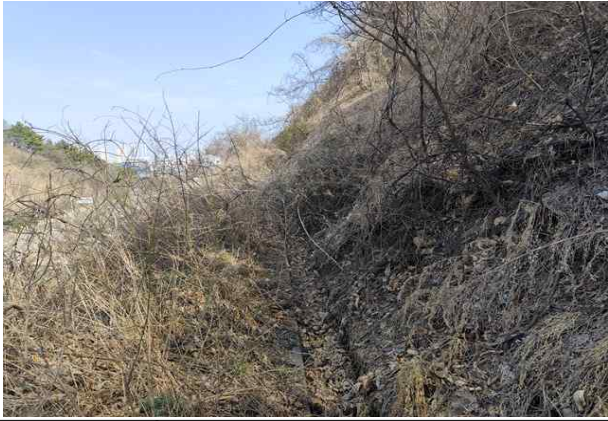
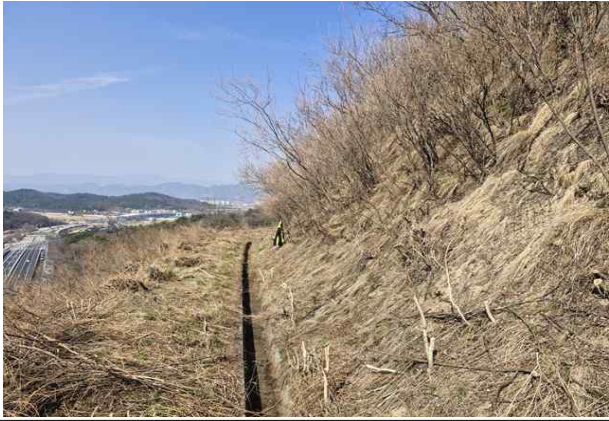
| 현 황 | 2구간 2소단배수로 전경 | 현 황 | 2구간 3소단배수로 전경 |
| 원 인 | 상태양호 | 원 인 | 상태양호 |

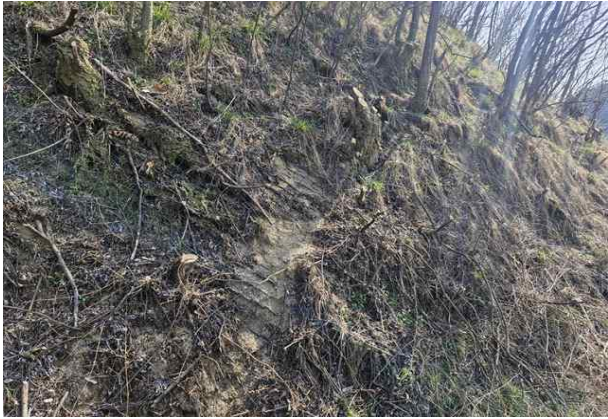
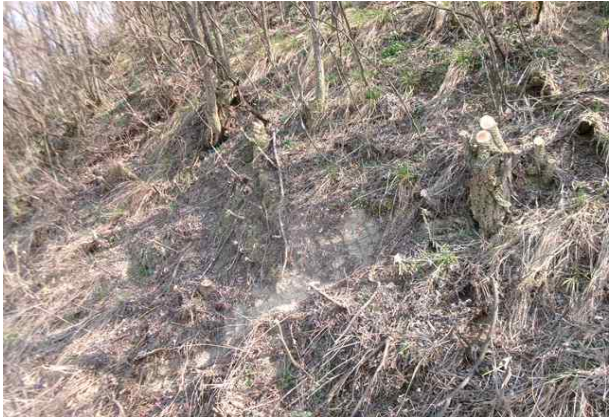
| 현 황 | 2구간 STA.230 2단 녹생토유실 | 현 황 | 2구간 STA.230 2단 녹생토유실 |
| 원 인 | 강우, 집중호우 등에 의한 녹생토유실 | 원 인 | 강우, 집중호우 등에 의한 녹생토유실 |

| 대 책 | 주의관찰 후 진전시 녹생공 | 대 책 | 주의관찰 후 진전시 녹생공 |

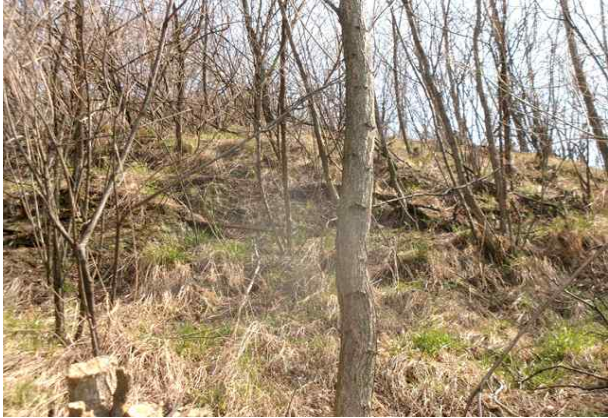
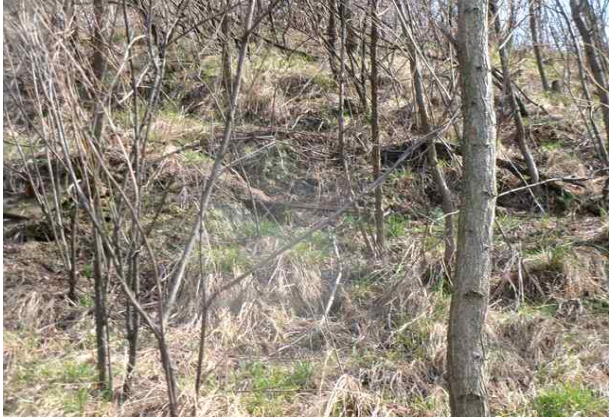
| 현 황 | 2구간 STA.230 2단 녹생토유실 | 현 황 | 2구간 STA.230 2단 녹생토유실 |
| 원 인 | 강우, 집중호우 등에 의한 녹생토유실 | 원 인 | 강우, 집중호우 등에 의한 녹생토유실 |

| 대 책 | 주의관찰 후 진전시 녹생공 | 대 책 | 주의관찰 후 진전시 녹생공 |

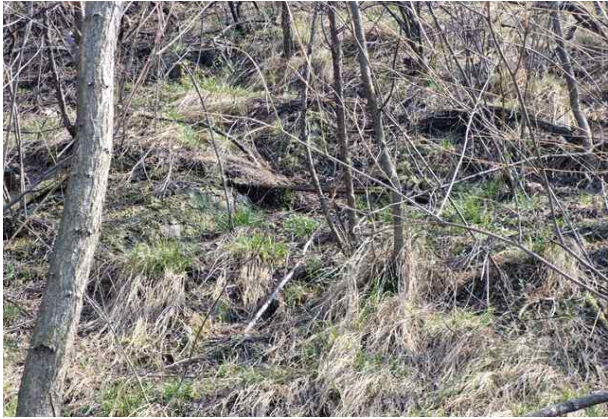
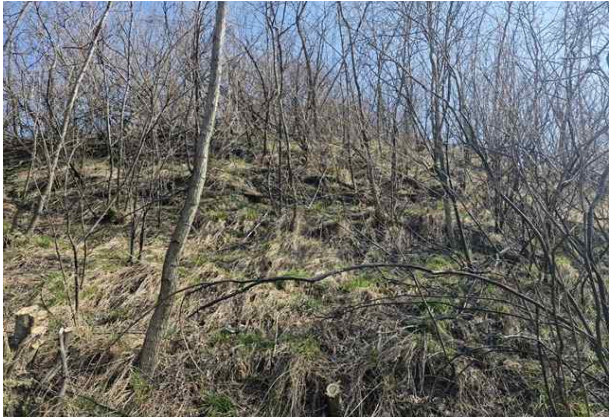
| 현 황 | 2구간 STA.230 3단 능형망노출, 로프부식 | 현 황 | 2구간 STA.230 3단 능형망노출, 로프부식 |
| 원 인 | 녹생토유실부 습기, 외기접촉 등 | 원 인 | 녹생토유실에 의한 외기접촉 |

| 대 책 | 주의관찰 후 진전시 녹생공 | 대 책 | 주의관찰 후 진전시 녹생공 |

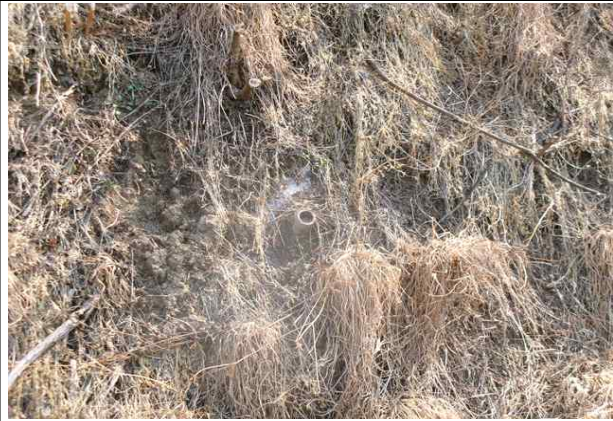
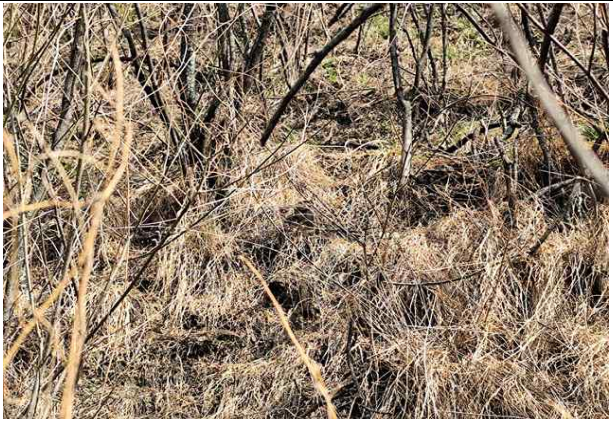
| 현 황 | 2구간 STA260 5단 록볼트 점,부분부식 | 현 황 | 2구간 STA560 5단 록볼트 점,부분부식 |
| 원 인 | 녹생토유실부 습기, 외기접촉 등 | 원 인 | 녹생토유실부 습기, 외기접촉 등 |

| 대 책 | 주의관찰 후 진전시 녹색공 | 대 책 | 주의관찰 후 진전시 녹색공 |

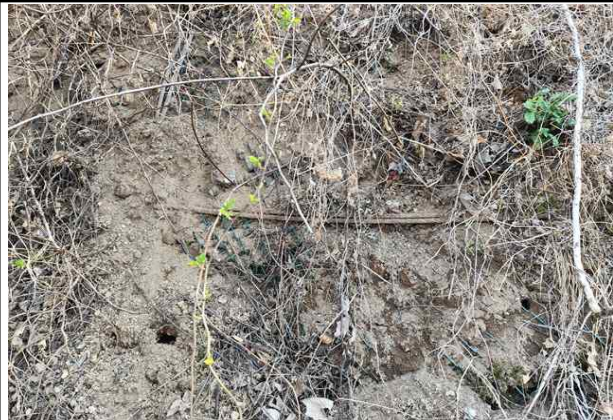
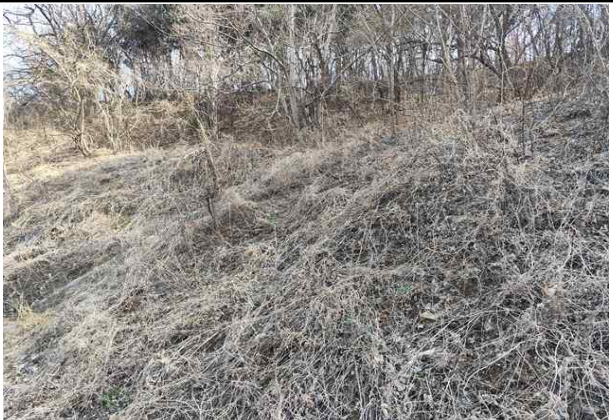
| 현 황 | 2구간 STA600 5단 록볼트 점,부분부식 | 현 황 | 2구간 STA.550 3단 녹생토유실 |
| 원 인 | 녹생토유실부 습기, 외기접촉 등 | 원 인 | 강우, 집중호우 등에 의한 녹생토유실 |

| 대 책 | 주의관찰 후 진전시 녹색공 | 대 책 | 주의관찰 후 진전시 녹색공 |
