# 외관조사 사진첩

## 1. 고모영업소 통로박스

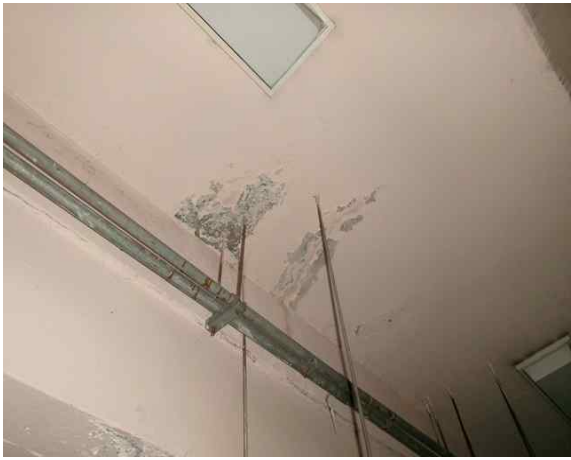
| 위 치 | 상부슬래브 | 위 치 | 상부슬래브 |
| 현 황 | 도장박리 (A=1.0m×1.0m) | 현 황 | 도장박리 (A=0.5m×1.0m) |

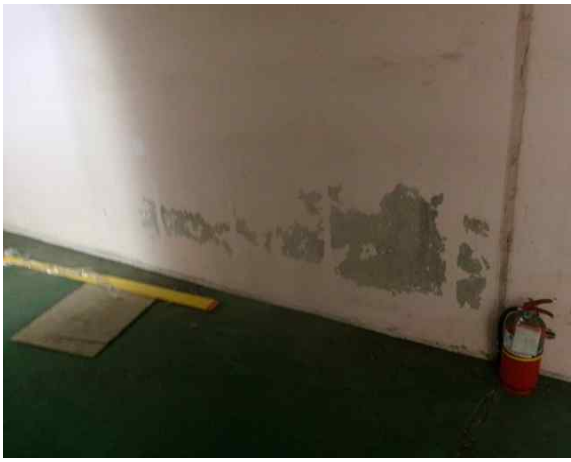
| 위 치 | 벽체 | 위 치 | 바닥 |
| 현 황 | 도장박리 (A=0.8m×2.0m) | 현 황 | 도장박리 (A=3.0m×3.0m) |

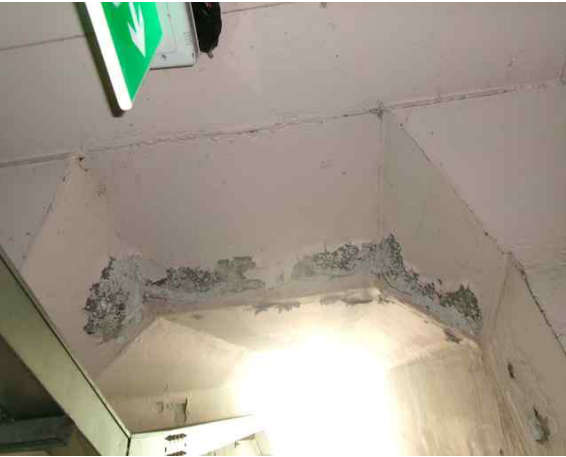
| 위 치 | 연결통로 계단 상행4 상부슬래브 | 위 치 | 연결통로 계단 상행5 계단 |
| 현 황 | 도장박락(A=1.5m×1.0m) | 현 황 | 파손(A=0.4m×0.2m) |

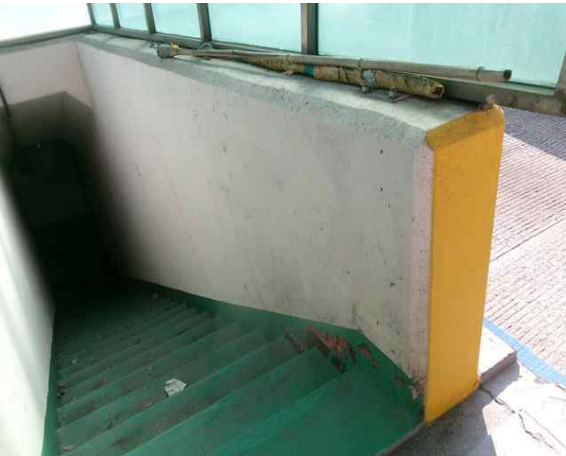
| 위 치 | 연결통로 계단 하행4 벽체 | 위 치 | 연결통로 계단 하행4 상부슬래브 |
| 현 황 | 망상균열(A=1.5m×2.0m) | 현 황 | 도장박리(A=1.2m×1.0m) |

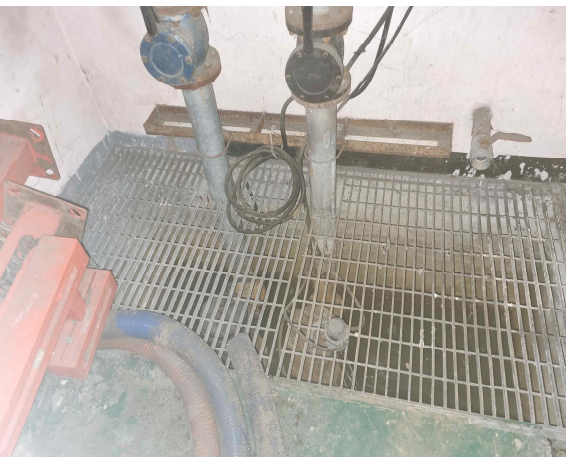
| 위 치 | 펌프실 배수상태 현황 | 위 치 | 펌프실 송수관 |
| 현 황 | 상태양호 | 현 황 | 상태양호 |
