# 제1장 과업 개요

## 1.1 과업 목적

2.1 삼덕대절토사면 좌측

## 2.1 삼덕대절토사면 좌측

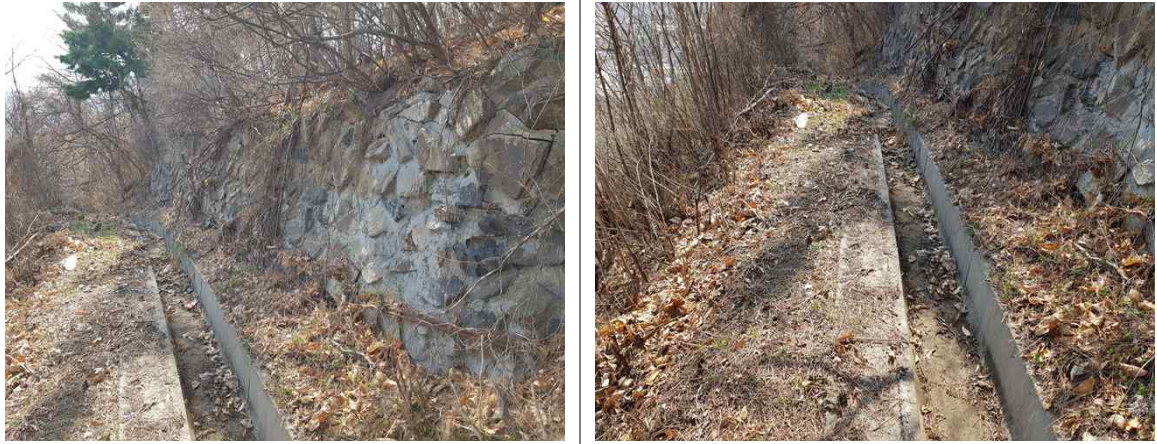
| 현 황 | 4소단 배수로 및 석축 전경 |

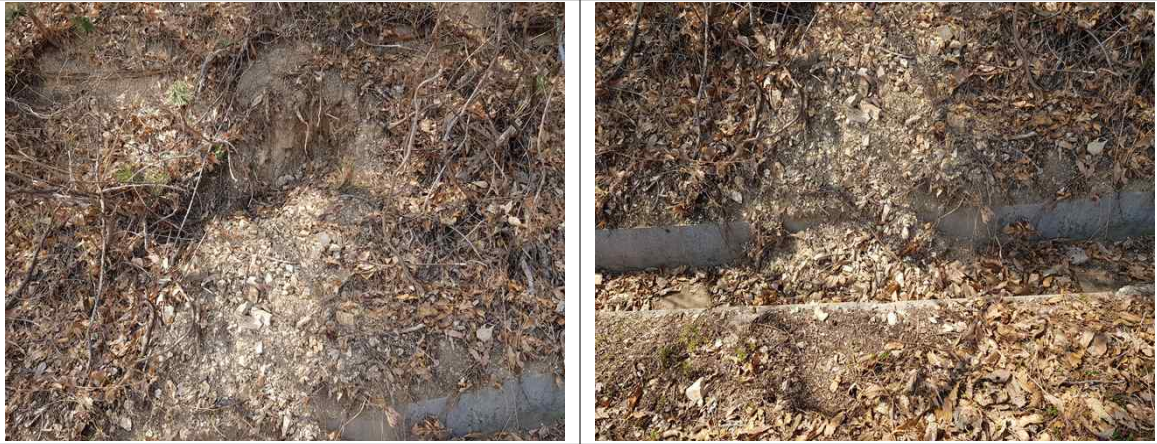
| 현 황 | STA.2+380 5단 표층유실 및 측구 토사퇴적 |
| 원 인 | 강우, 집중호우 등에 의한 녹생토유실 |

| 대 책 | 주의관찰 후 진전시 녹생공 |

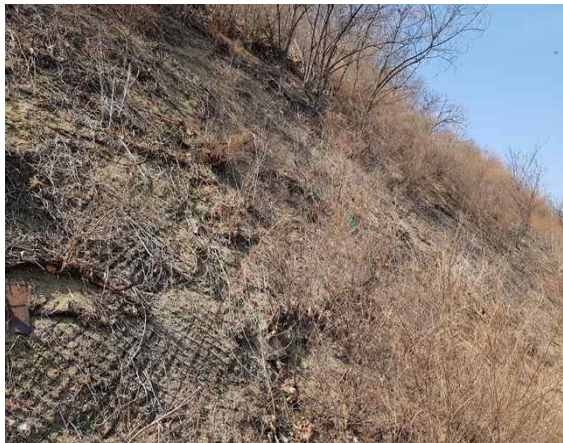
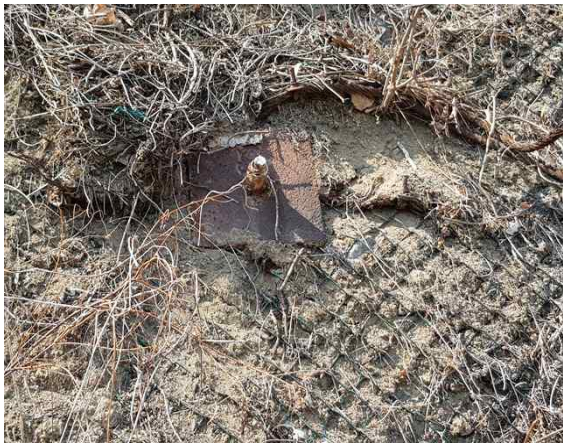
| 현황 | STA.2+360~420 2,3단 능형망 노출, 와이어로프 부식, 락볼트 부식 | | |
| 원인 | 강우, 집중호우 등에 의한 녹생토유실, 공용년수 증가로 인한 부식 | | |

| 대책 | 주의관찰 후 진전시 녹생토 재시공 | | |

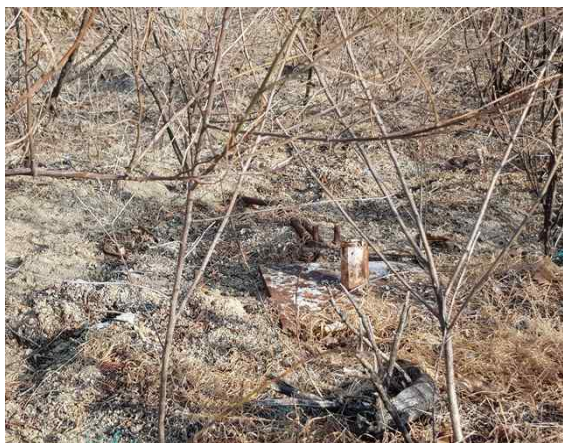
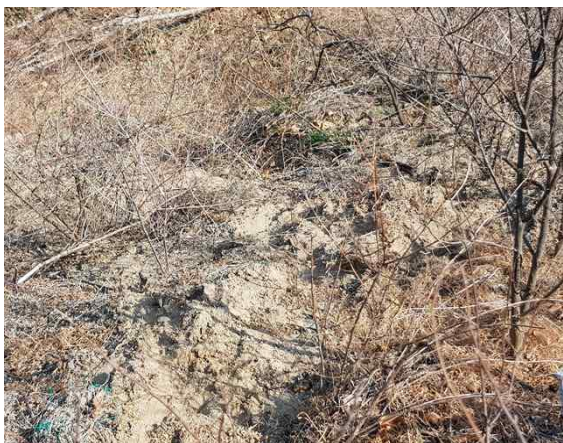
| 현황 | STA.2+360~420 2,3단 능형망 노출, 와이어로프 부식, 락볼트 부식 | | |
| 원인 | 강우, 집중호우 등에 의한 녹생토유실, 공용년수 증가로 인한 부식 | | |

| 대책 | 주의관찰 후 진전시 녹생토 재시공 | | |

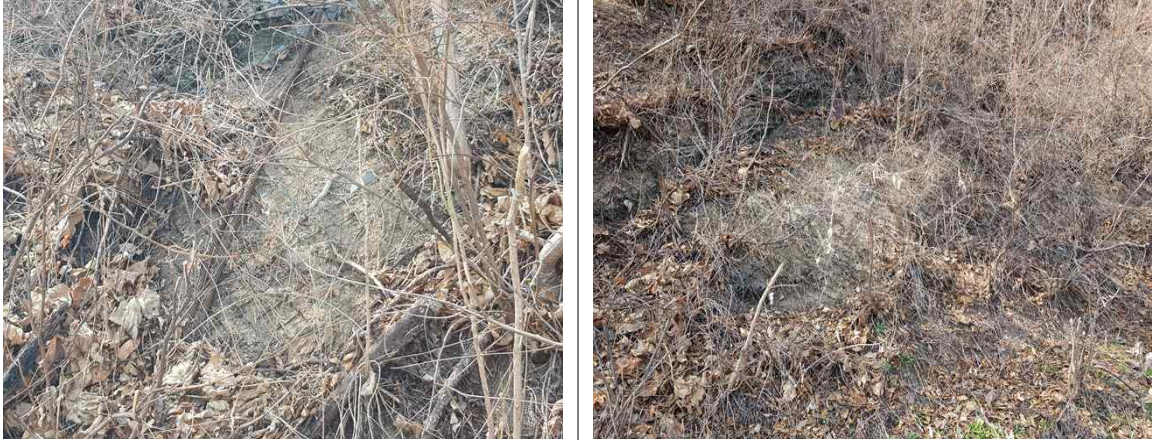
| 현 황 | STA.2+360~420 2,3단 능형망 노출, 와이어로프 부식, 락볼트 부식 |
| 원 인 | 강우, 집중호우 등에 의한 녹생토유실, 공용년수 증가로 인한 부식 |

| 대 책 | 주의관찰 후 진전시 녹생토 재시공 |

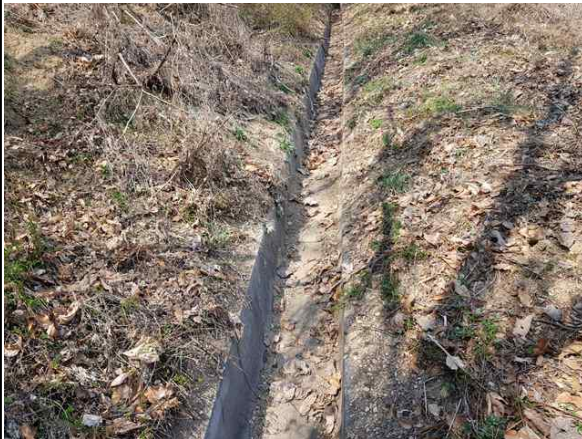
| 현 황 | STA.2+360 측구 토사퇴적 정비 | 현 황 | STA.2+380 측구 토사퇴적 |

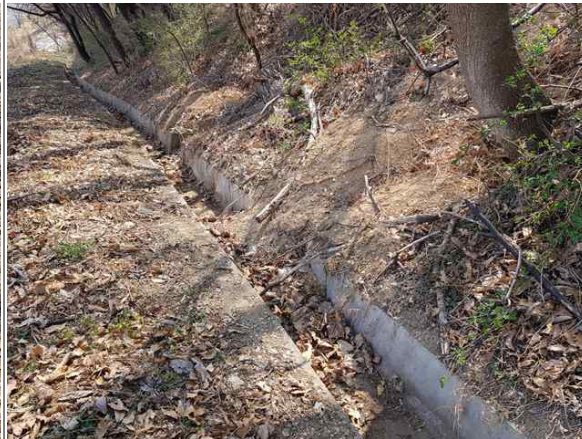
| 원 인 | — | 원 인 | 강우, 집중호우 등에 의한 녹생토유실 |

| 대 책 | — | 대 책 | 정비 |

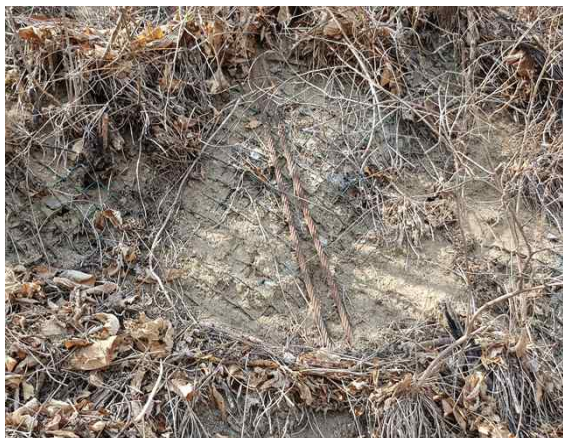
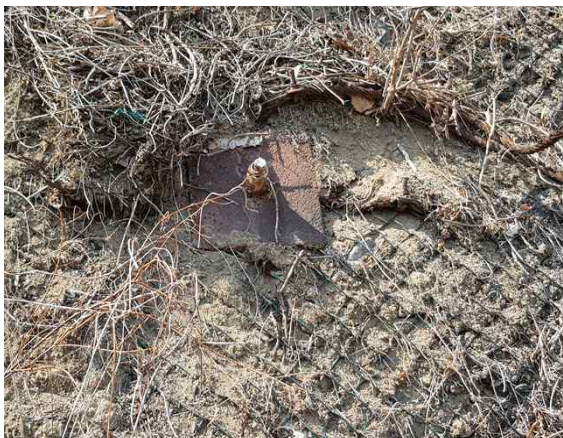
| 현 황 | STA.2+360~420 와이어로프 부식, 락볼트 부식 | | | | |
| 원 인 | 강우, 집중호우 등에 의한 녹생토유실, 공용년수 증가로 인한 부식 | | | | |

| 대 책 | 주의관찰 | | | | |

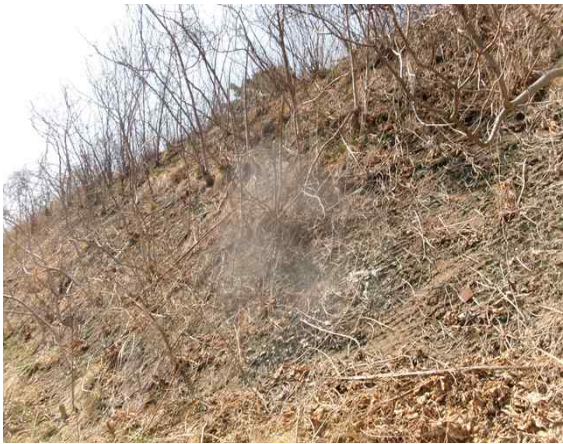
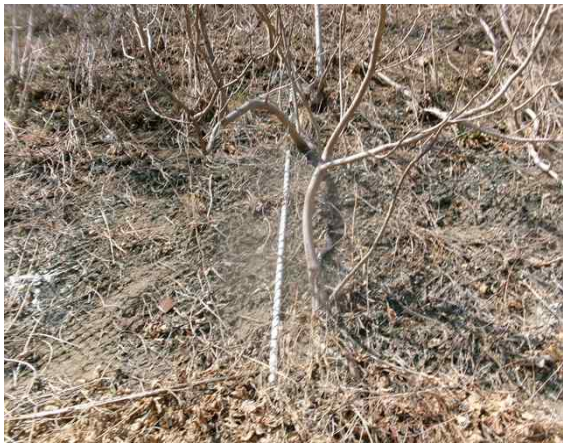
| 현 황 | STA.0+780 2단 능형망노출, 배수관 노출 |
| 원 인 | 강우, 집중호우 등에 의한 녹생토유실 |

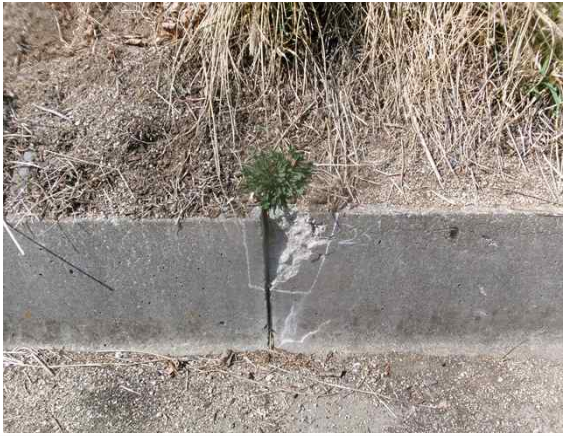
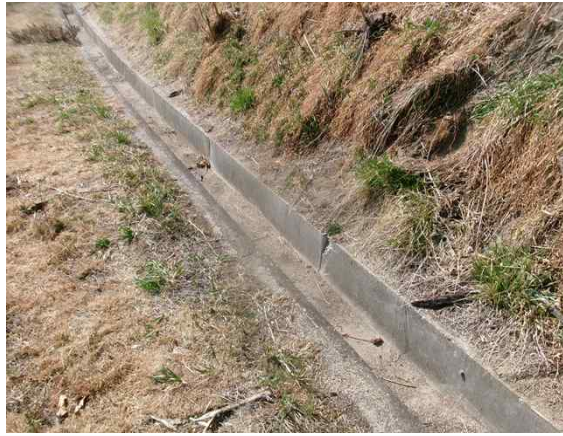
| 현 황 | STA.0+625 산마루측구 파손 |
| 원 인 | 외부충격 |

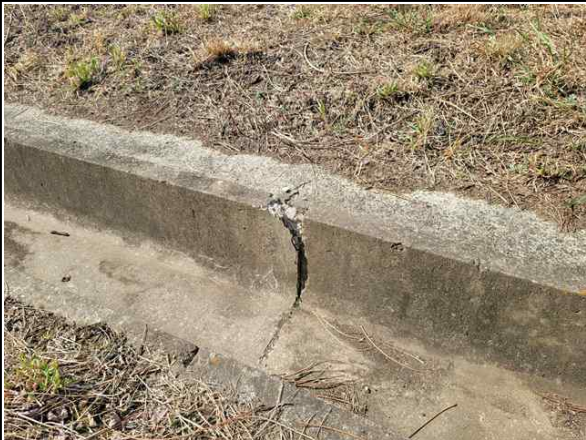
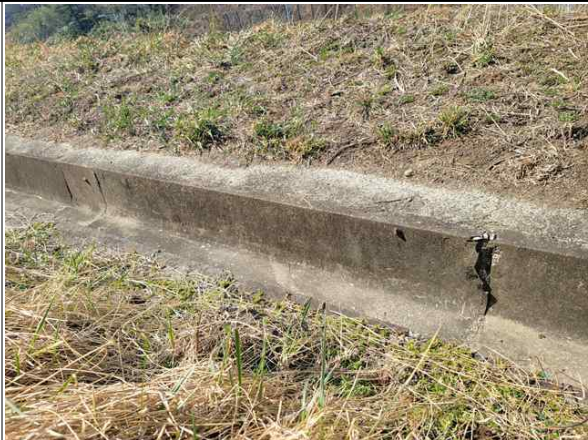
| 현황 | STA.0+680~830 1소단배수로 파손 | | |
| 원인 | 외부충격 | | |

| 대책 | 주의관찰 | | |

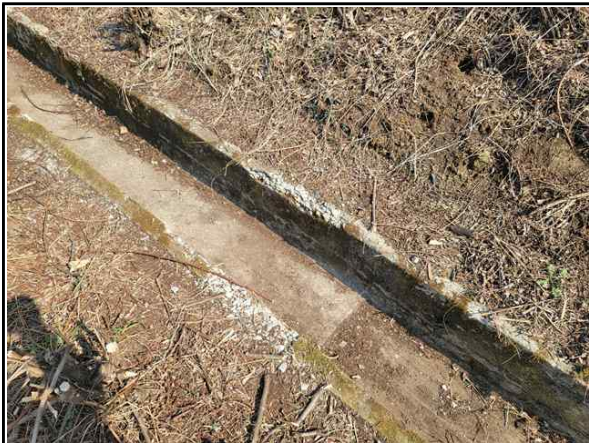
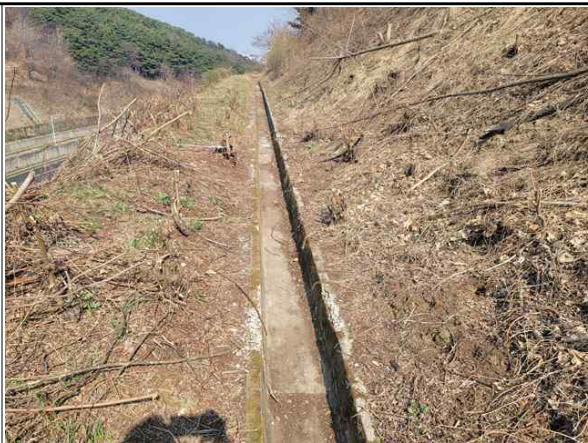
| 현황 | STA.0+750 2소단배수로 파손 | | |
| 원인 | 외부충격 | | |

| 대책 | 주의관찰 후 진전시 단면보수 | | |

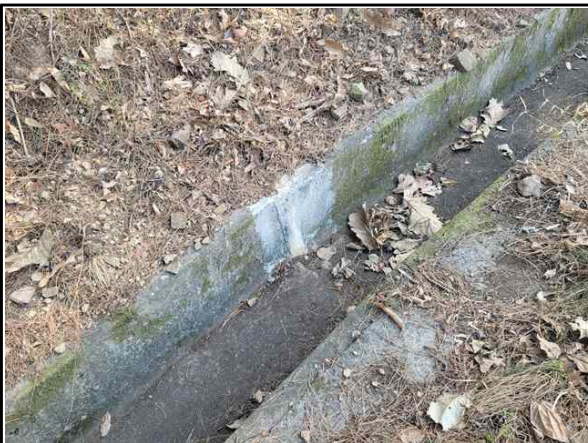
| 현 황 | STA.0+760 측구 백태 | 현 황 | STA.0+840 소단배수로 백태 보수 |
| 원 인 | 수분흡착 | 원 인 | - |
