# 외관조사 사진첩

절토사면 별 전경

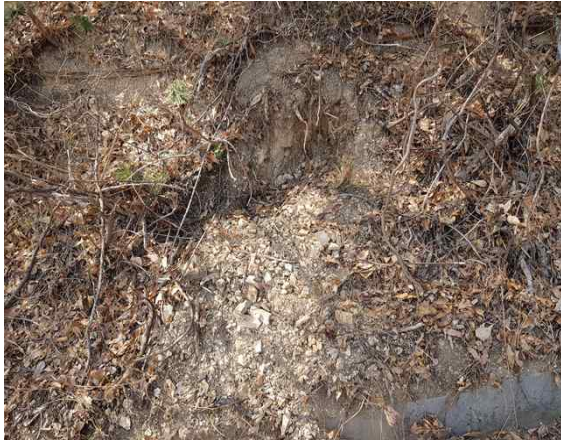
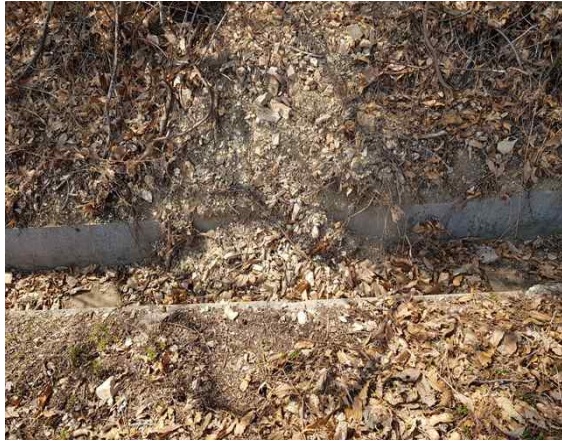
| 위 치 | STA.2+380 5단 | 위 치 | STA.2+380 5단 |

| 현 황 | 표층유실 및 측구 토사퇴적 | 현 황 | 표층유실 및 측구 토사퇴적 |

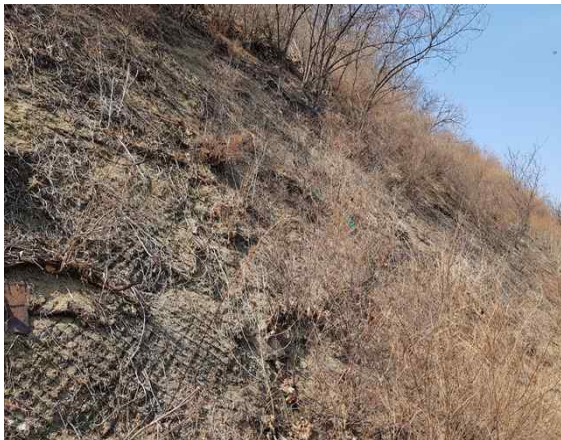
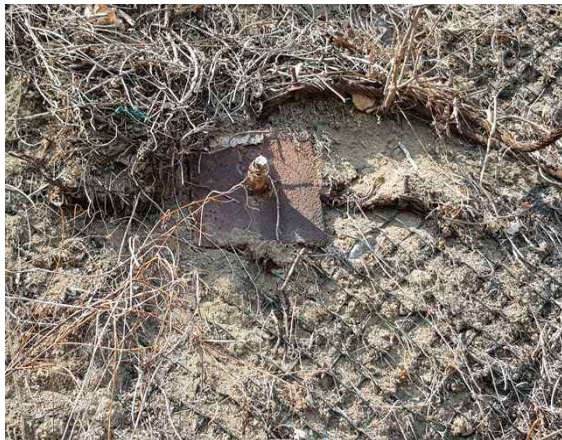
| 위 치 | STA.2+360~420 2,3단 | 위 치 | STA.2+360~420 2,3단 |

| 현 황 | 능형망 노출, 와이어로프 부식, 락볼트 부식 | 현 황 | 능형망 노출, 와이어로프 부식, 락볼트 부식 |

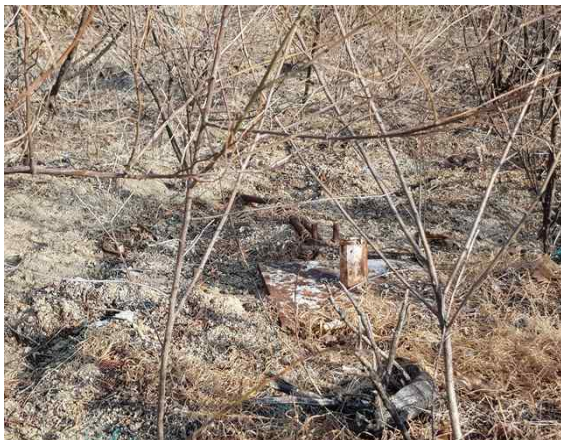
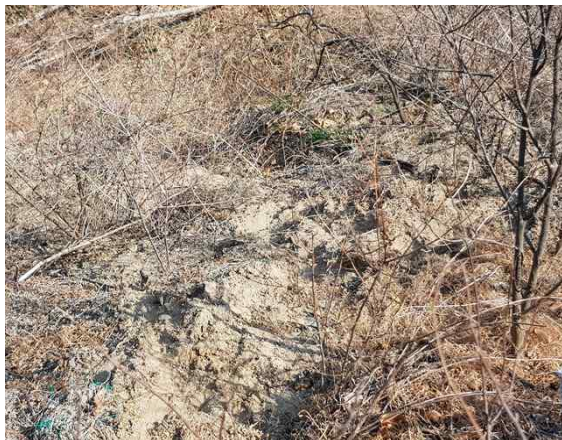
| 위 치 | STA.2+360~420 2,3단 | 위 치 | STA.2+360~420 2,3단 |

| 현 황 | 능형망 노출, 와이어로프 부식 | 현 황 | 능형망 노출, 와이어로프 부식 |

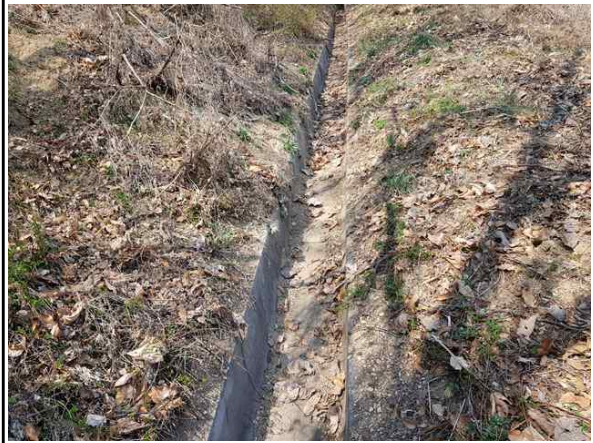
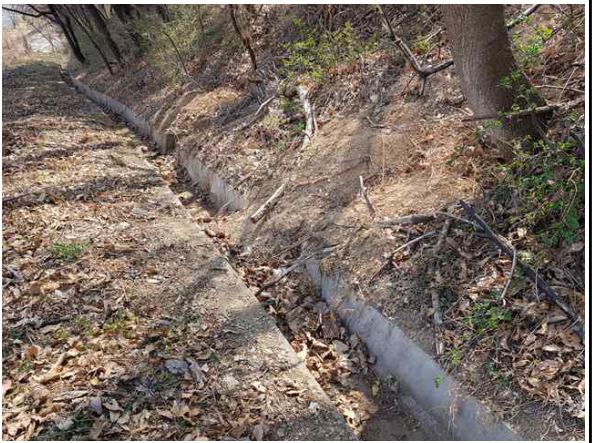
| 위 치 | STA.2+360 | 위 치 | STA.2+380 |

| 현 황 | 측구 토사퇴적 정비 | 현 황 | 측구 토사퇴적 |

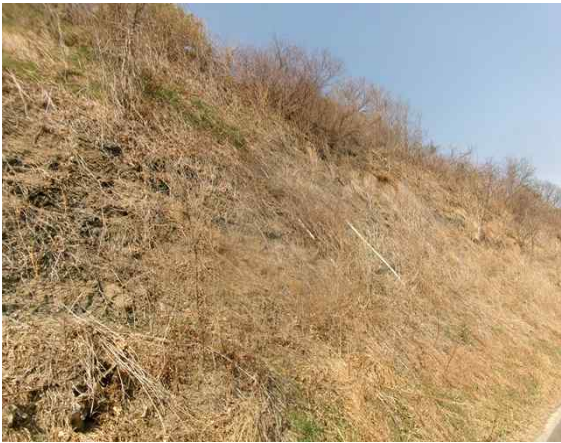
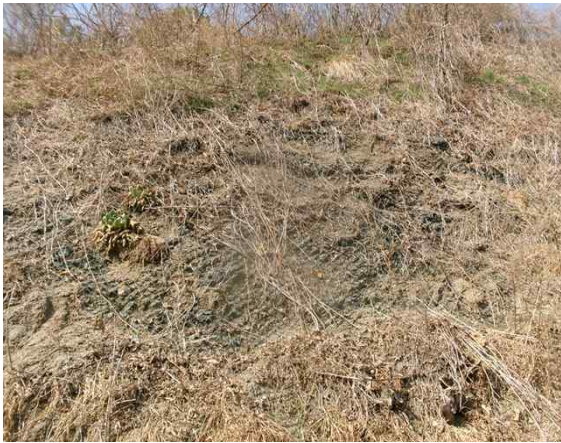
| 위 치 | STA.0+660 2단 | 위 치 | STA.0+660 2단 |

| 현 황 | 능형망노출 | 현 황 | 능형망노출 |

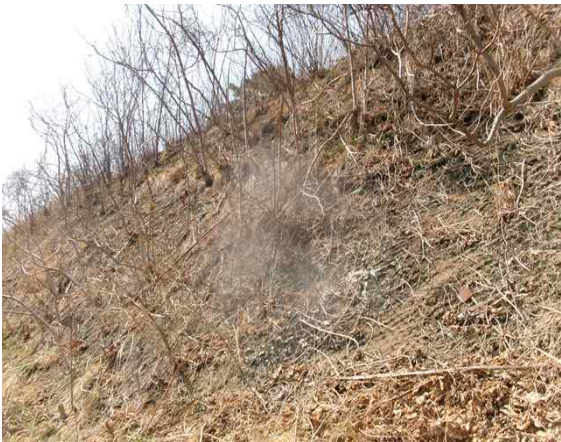
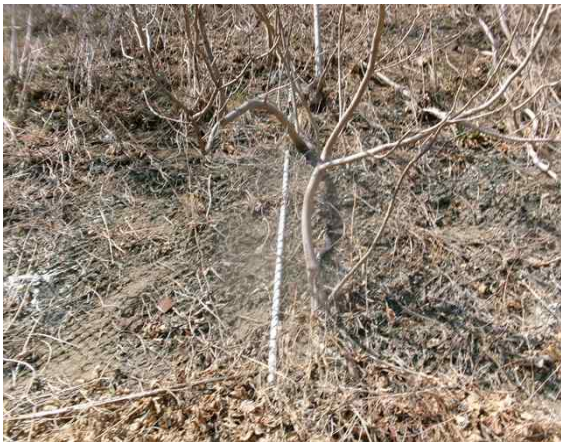
| 위 치 | STA.0+780 2단 | 위 치 | STA.0+780 2단 |

| 현 황 | 능형망노출 및 배수관 노출 | 현 황 | 능형망노출 및 배수관 노출 |

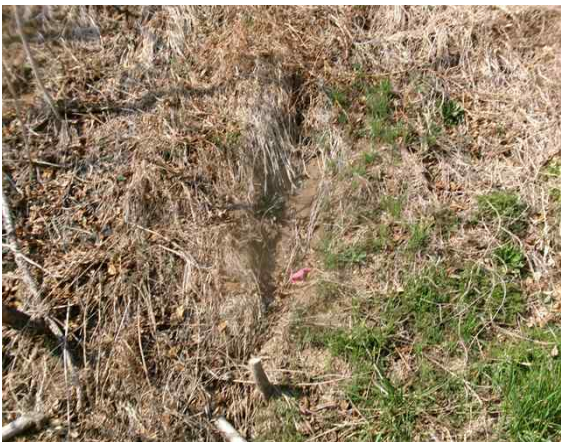
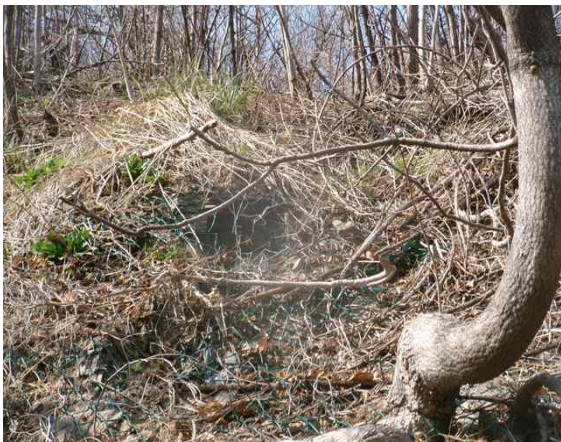
| 위 치 | STA.0+820 1단 | 위 치 | STA.0+820 1단 |

| 현 황 | 표층유실, 암노출 | 현 황 | 표층유실, 암노출 |

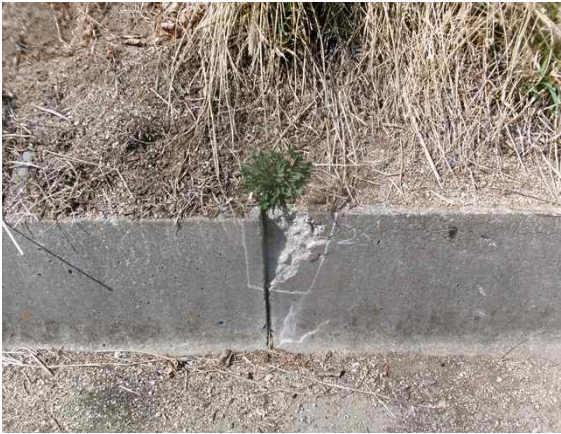
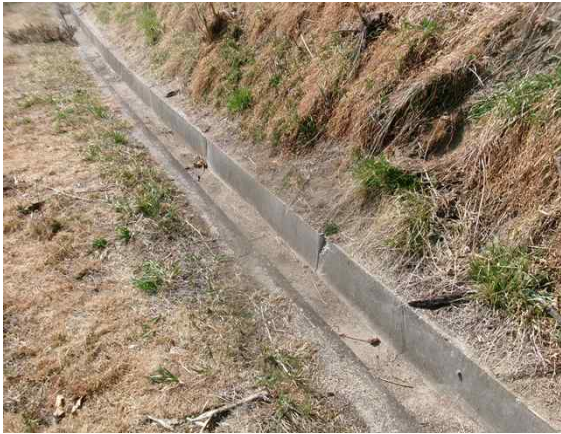
| 위 치 | STA.0+625 | 위 치 | STA.0+625 |

| 현 황 | 산마루측구 파손 | 현 황 | 산마루측구 파손 |

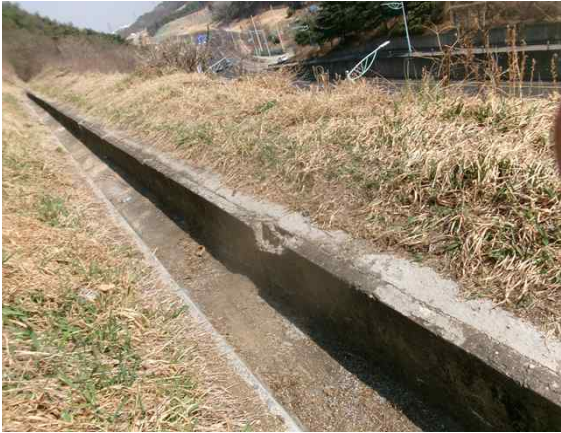
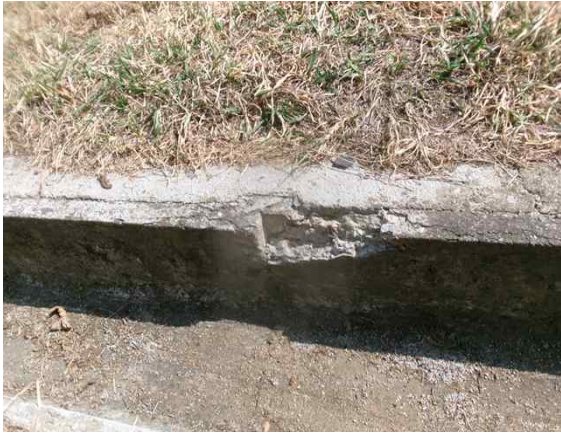
| 위 치 | STA.0+720 | 위 치 | STA.0+720 |

| 현 황 | 1소단배수로 파손 | 현 황 | 1소단배수로 파손 |

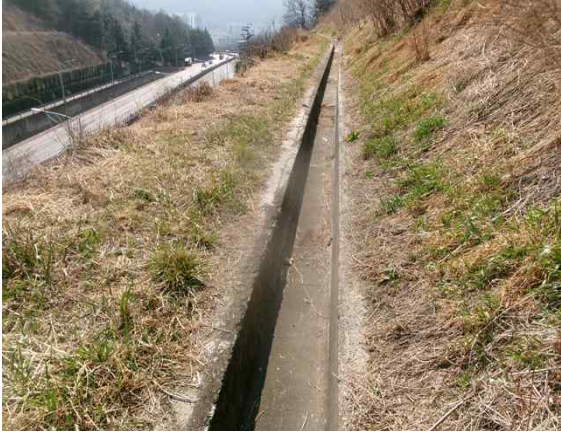
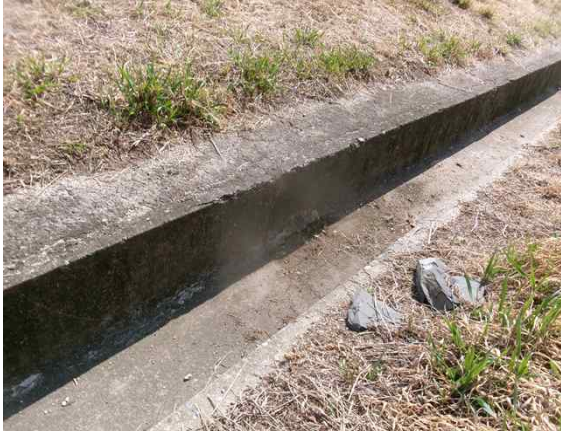
| 위 치 | STA.0+760 | 위 치 | STA.0+760 |

| 현 황 | 1소단배수로 박리 | 현 황 | 1소단배수로 박리 |

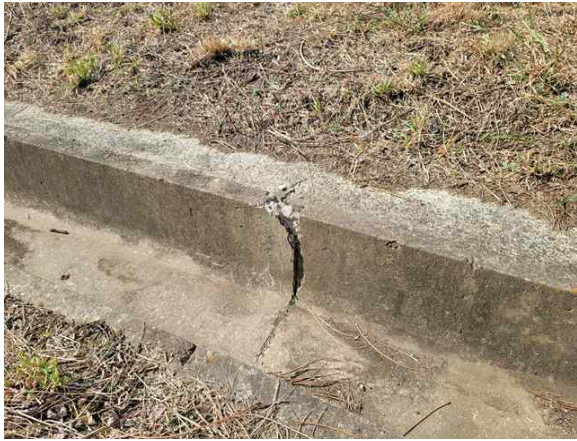
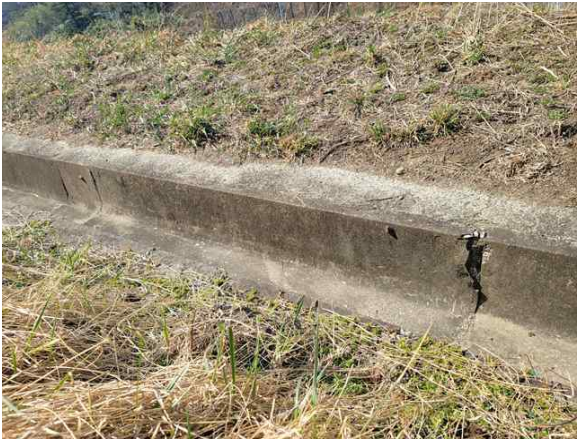
| 위 치 | STA.0+680~830 | 위 치 | STA.0+680~830 |

| 현 황 | 1소단배수로 파손 | 현 황 | 1소단배수로 파손 |

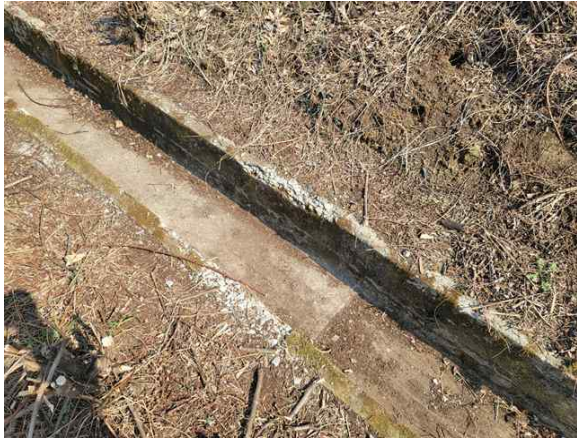
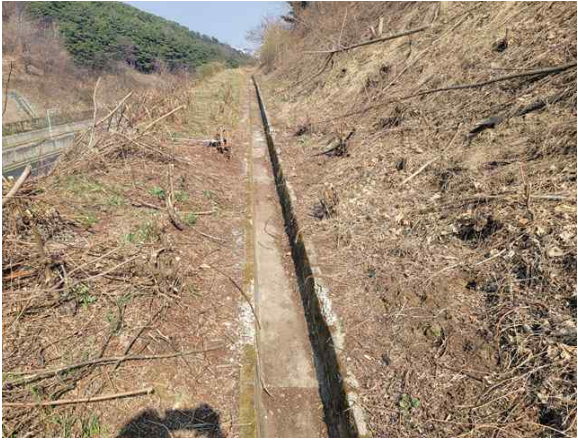
| 위 치 | STA.0+750 | 위 치 | STA.0+750 |

| 현 황 | 2소단배수로 파손 | 현 황 | 2소단배수로 파손 |

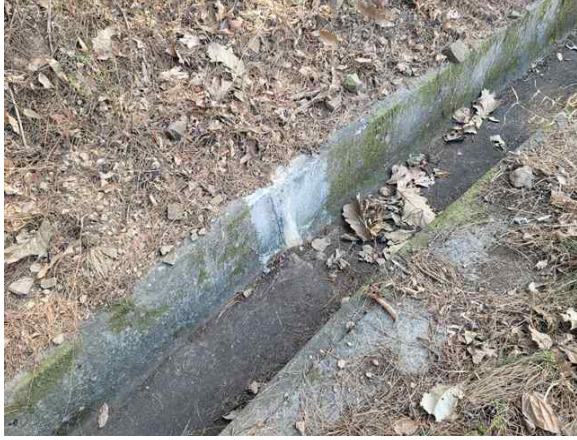
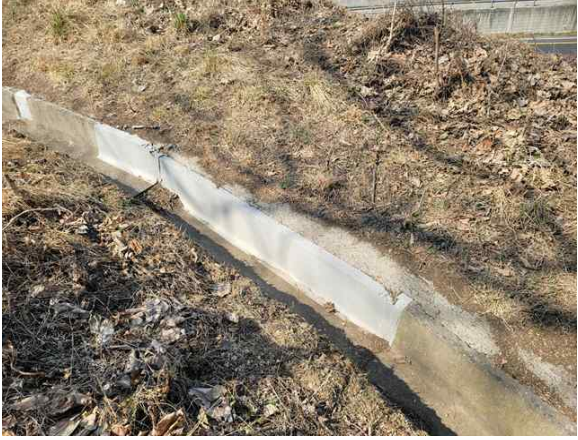
| 위 치 | STA.0+760 | 위 치 | STA.0+840 |

| 현 황 | 측구 백태 | 현 황 | 소단배수로 백태 보수 |
