## 4. 향산2교 RAMP-A교

4. 향산2교 RAMP-A교 (2중)

7) 점검결과

① 정기안전점검표

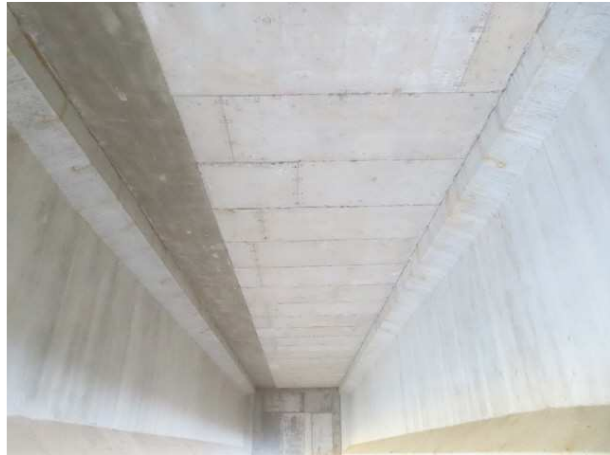
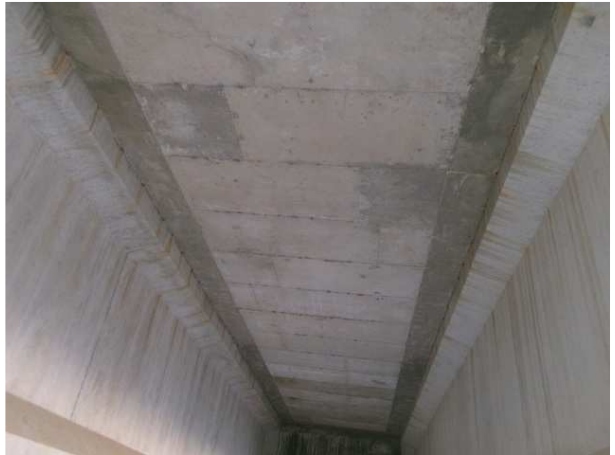
| 점검부위 | | 점검결과 | 발생원인 | 조치 필요사항 | 사진번호 |
|---|---|---|---|---|---|
| 바닥판 | | · 상태양호 | — | — | 01 |

| 01<br>(25년 하반기) | 바닥판 하면(S5) 상태양호 | 01<br>(26년 상반기) | 바닥판 하면(S5) 상태양호 |

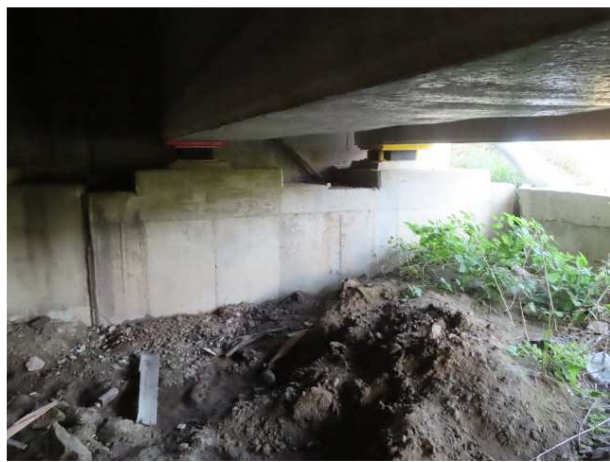
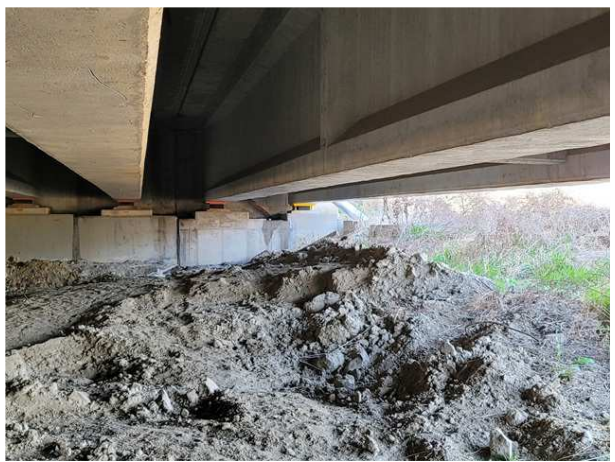
| 02<br>(25년 하반기) | 교대(A1) 상태양호 | 02<br>(26년 상반기) | 교대(A1) 상태양호 |

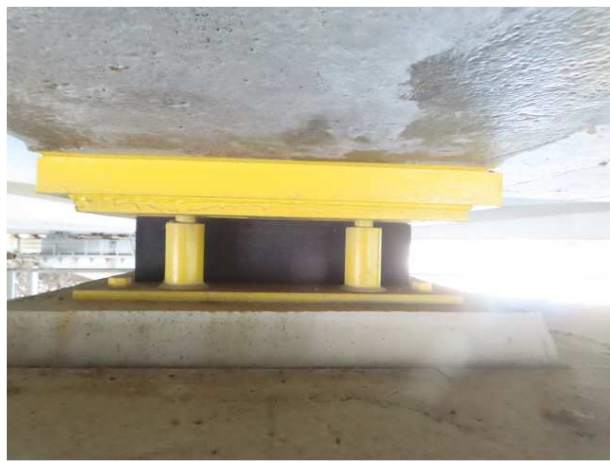
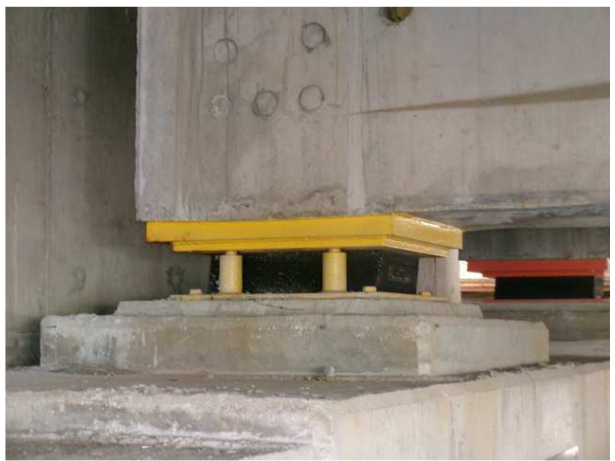
| 03<br>(25년 하반기) | 교량받침(P5) 상태양호 | 03<br>(26년 상반기) | 교량받침(P5) 상태양호 |

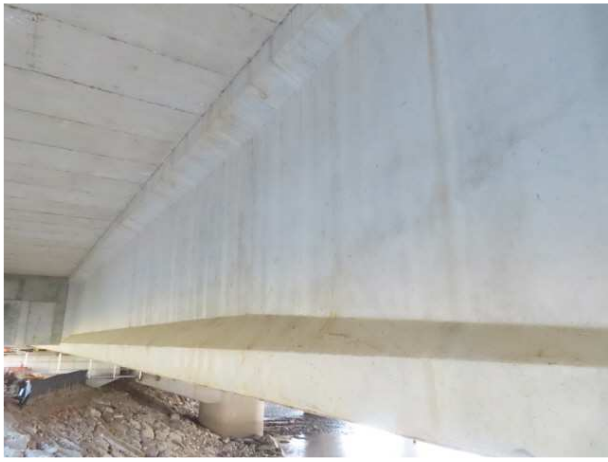
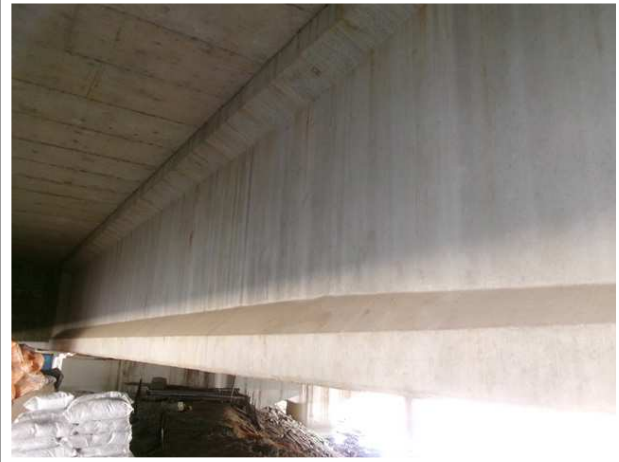
| 04<br>(25년 하반기) | 거더(S5) 상태양호 | 04<br>(26년 상반기) | 거더(S5) 상태양호 |

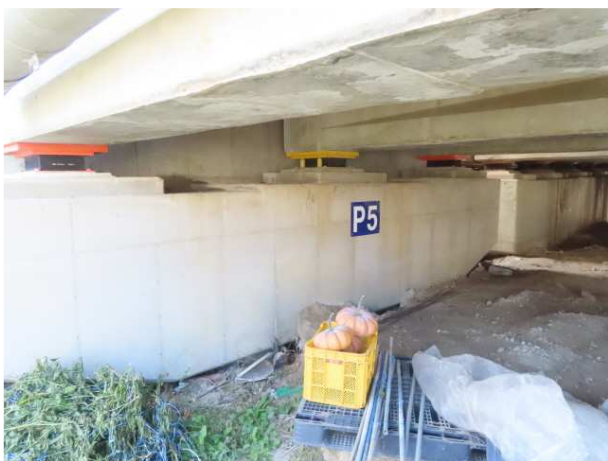
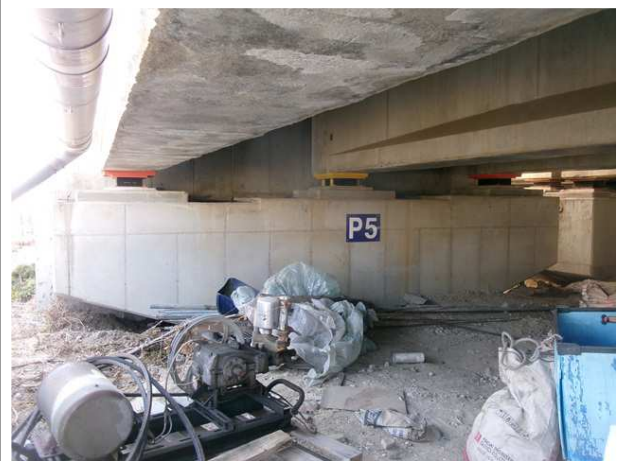
| 05<br>(25년 하반기) | 교각(P5) 상태양호 | 05<br>(26년 상반기) | 교각(P5) 상태양호 |

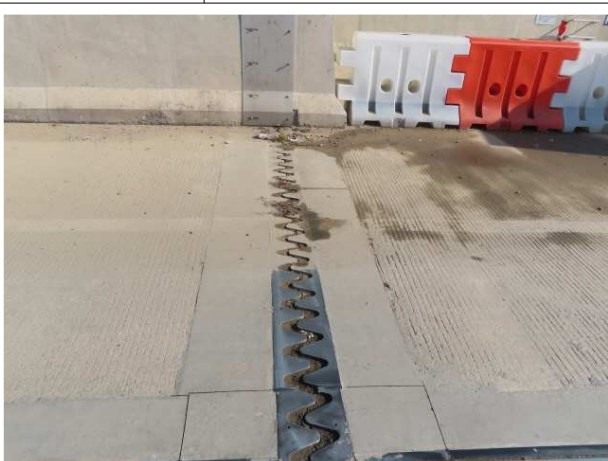
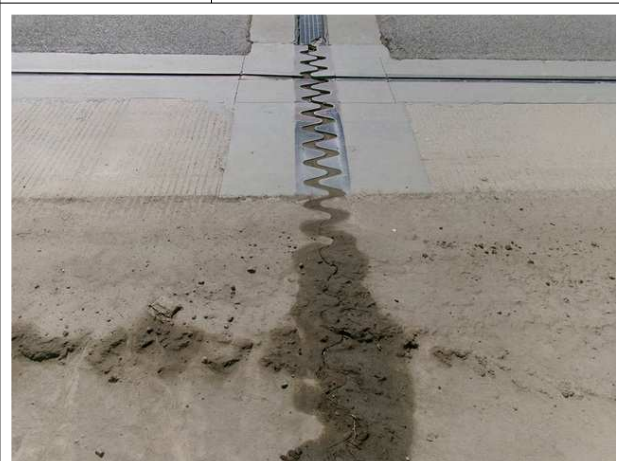
| 06<br>(25년 하반기) | 신축이음(P2) 상태양호 | 06<br>(26년 상반기) | 신축이음(P2) 상태양호 |

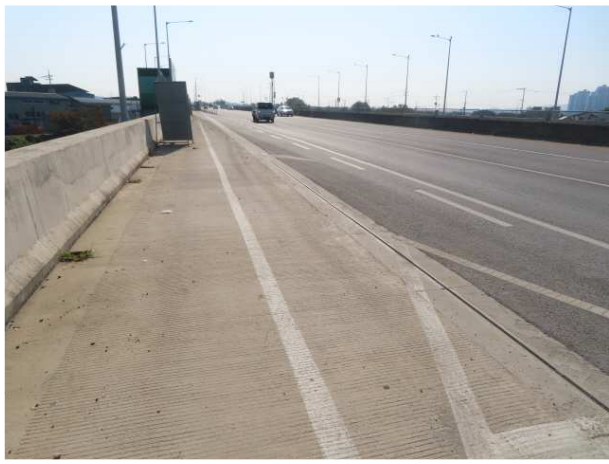
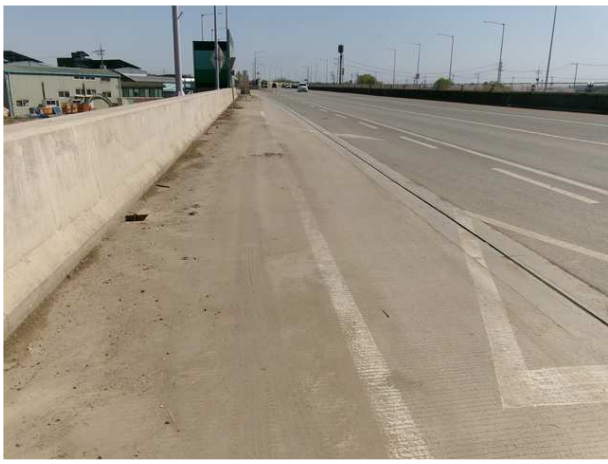
| 07<br>(25년 하반기) | 교면포장(S1) 상태양호 | 07<br>(26년 상반기) | 교면포장(S1) 상태양호 |

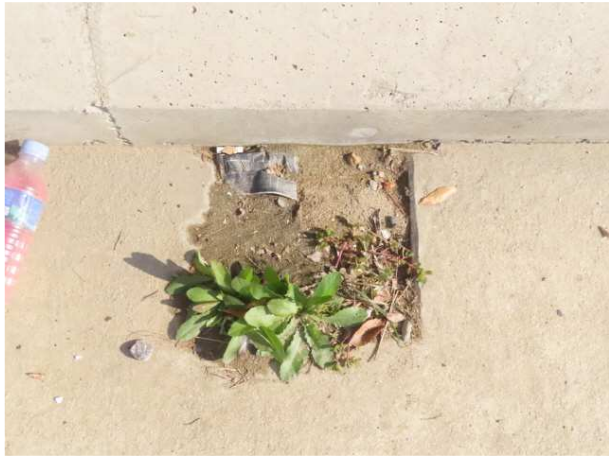
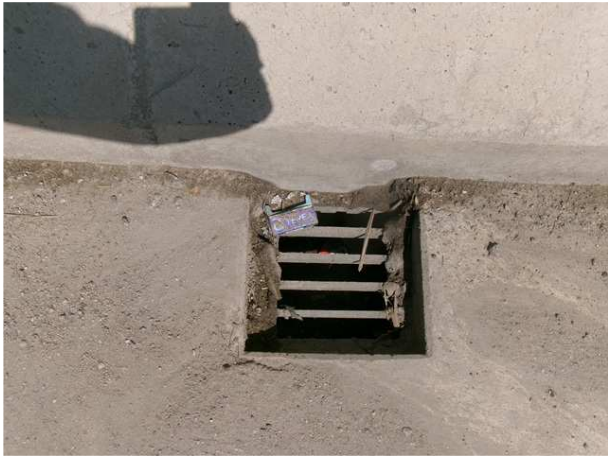
| 08<br>(25년 하반기) | 배수구(S1) 막힘 | 08<br>(26년 상반기) | 배수구(S1) 막힘 -보수- |

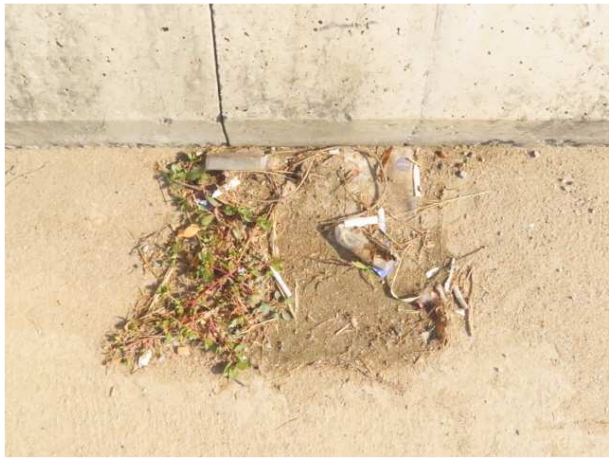
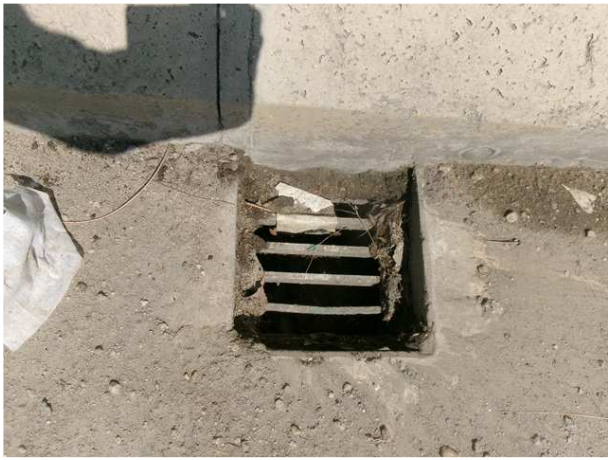
| 09<br>(25년 하반기) | 배수구(S1) 막힘 | 09<br>(26년 상반기) | 배수구(S1) 막힘 -보수- |

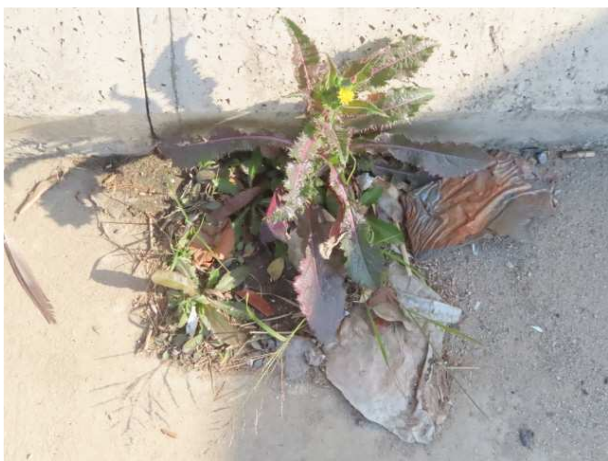
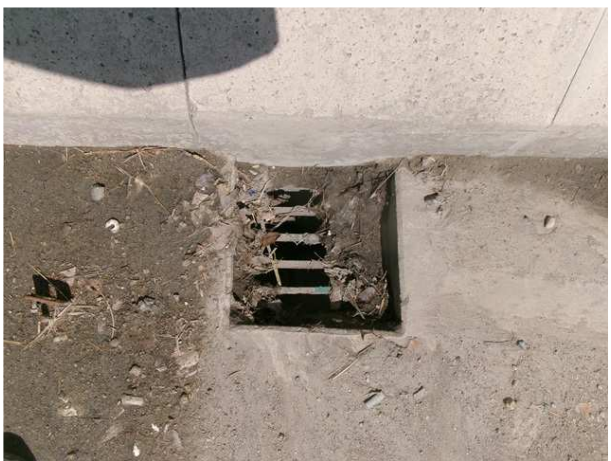
| 10<br>(25년 하반기) | 배수구(S1) 막힘 | 10<br>(26년 상반기) | 배수구(S1) 막힘 -보수- |

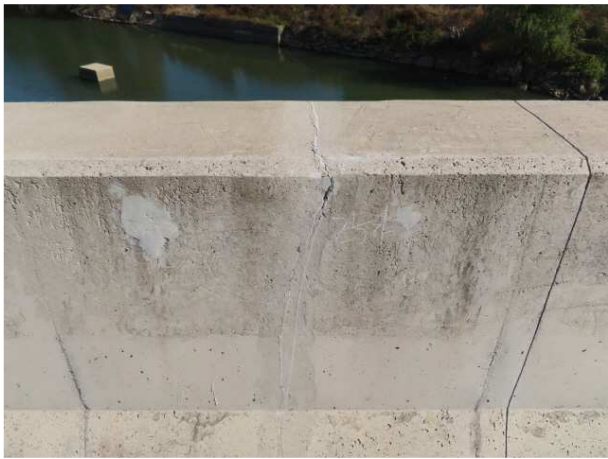
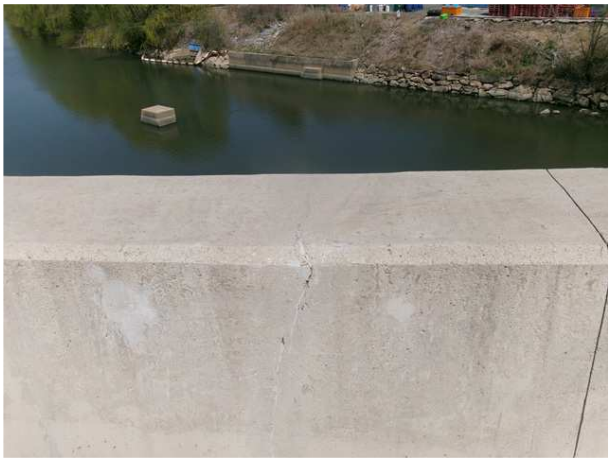
| 점검부위 | | 점검결과 | 발생원인 | 조치 필요사항 | 사진번호 |
|---|---|---|---|---|---|
| 난간 및 연석 | | · 방호벽<br>균열(0.3mm이상) | · 건조수축 및 온도변화 | · 표면처리 | 11 |

| 11<br>(25년 하반기) | 방호벽(S2) 균열(0.3mm이상) | 11<br>(26년 상반기) | 방호벽(S2) 균열(0.3mm이상) |

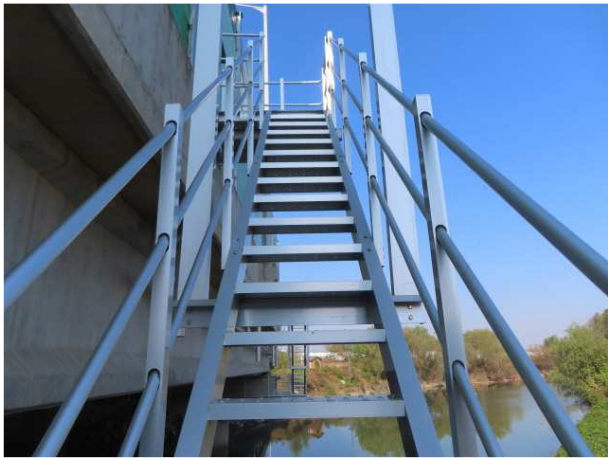
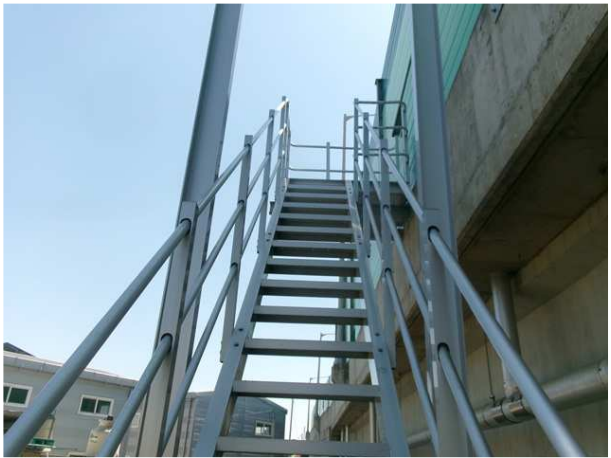
| 12<br>(25년 하반기) | 점검사다리(P4) 상태양호 | 12<br>(26년 상반기) | 점검사다리(P4) 상태양호 |

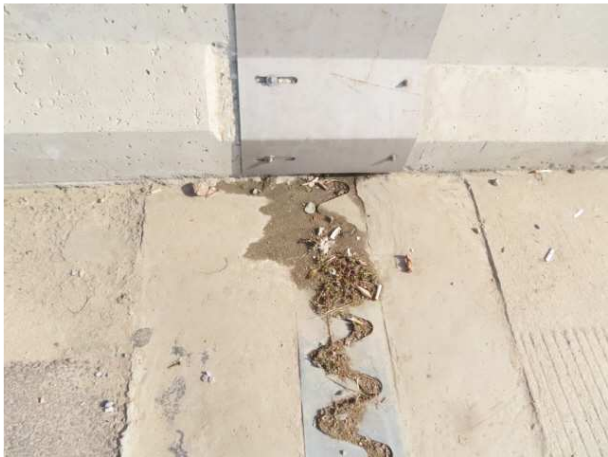
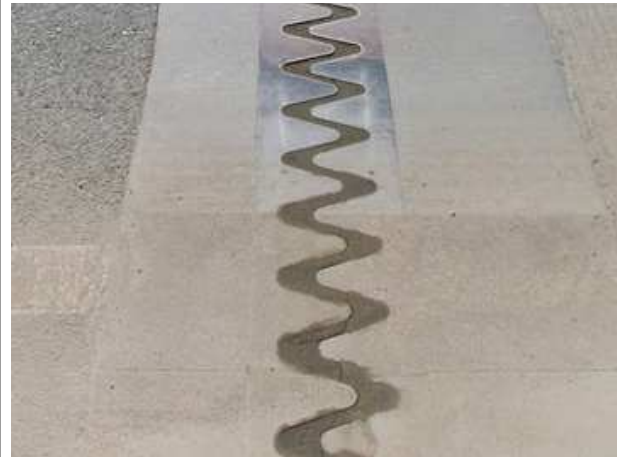
| 점검부위 | | 점검결과 | 발생원인 | 조치 필요사항 | 사진번호 |
|---|---|---|---|---|---|
| 신축이음 | | · 유간 토사퇴적 | · 공용기간 증가,<br>비산먼지 퇴적 | · 정비 | 13 |

| 13<br>(26년 상반기) | 신축이음(A1) 유간 토사퇴적 | 13<br>(26년 상반기) | 신축이음(A25) |

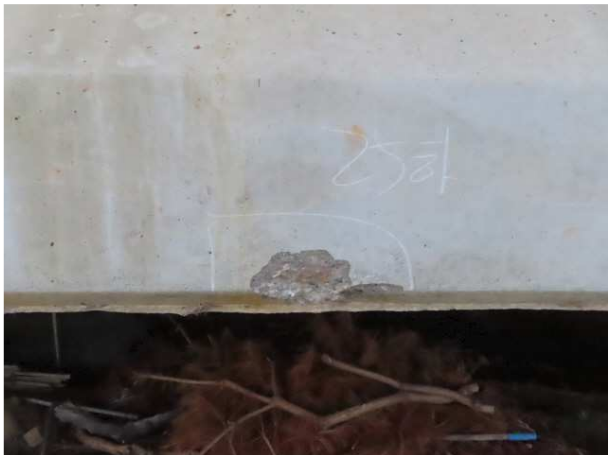
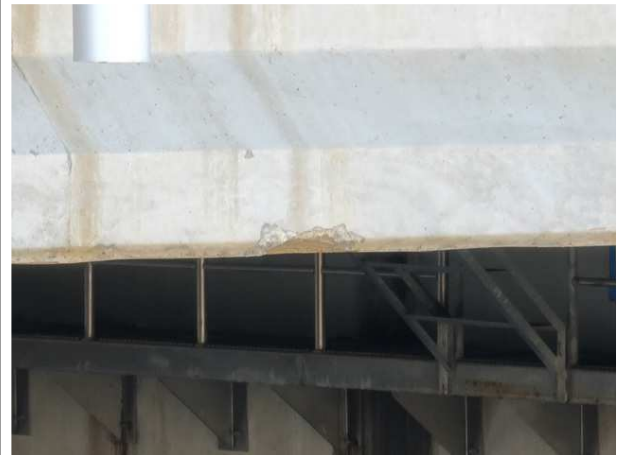
| 점검부위 | | 점검결과 | 발생원인 | 조치 필요사항 | 사진번호 |
|---|---|---|---|---|---|
| 거더 | | · 파손 | · 외부 충격 | · 단면보수 | 14 |

| 14<br>(26년 상반기) | 거더(S3-G1) 좌측 파손 | 14<br>(26년 상반기) | 거더(S25-G1) |
