## 25. 술 정 교

## 25. 솔정교(기타종)

점검일자 : 2026년 04월 07일

| 시 설 물 명 | 솔정교 | 관 리 주 체 | 서울지방국토관리청<br>의정부국토관리사무소 |

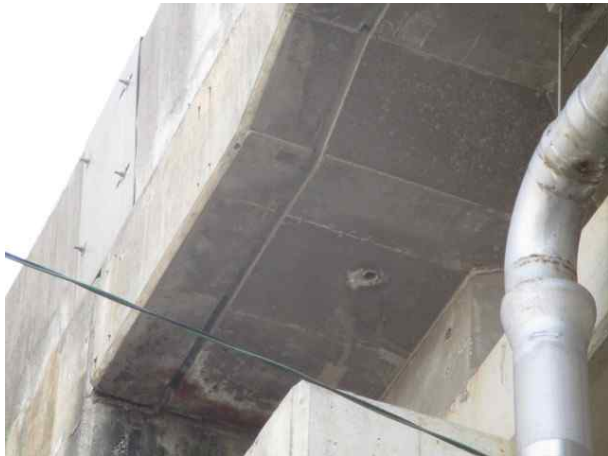
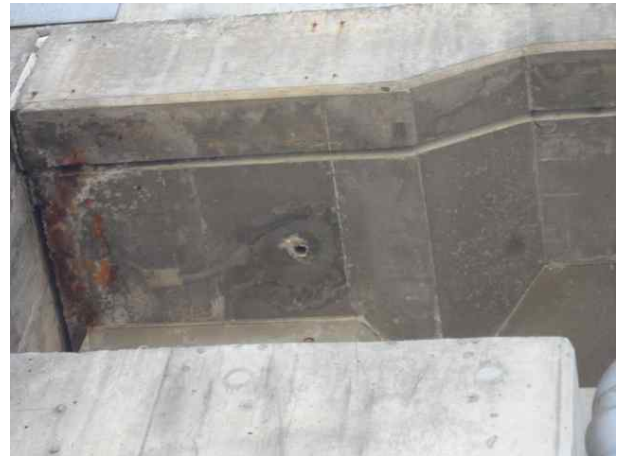
| 점검부위 | | 점검결과 | 발생원인 | 조치 필요사항 | 사진번호 |
|---|---|---|---|---|---|
| 바닥판 | | · 백태<br>· 백태 및 층분리 | · 습윤흡착<br>· 손상부 수분침투 | · 표면처리<br>· 단면보수(방청) | 01~02 |

| <p>01<br/>(25년 하반기)</p> | <p>바닥판하면 백태, 유공관 길이부족</p> | <p>01<br/>(26년 상반기)</p> | <p>바닥판하면 백태, 유공관 길이부족</p> |

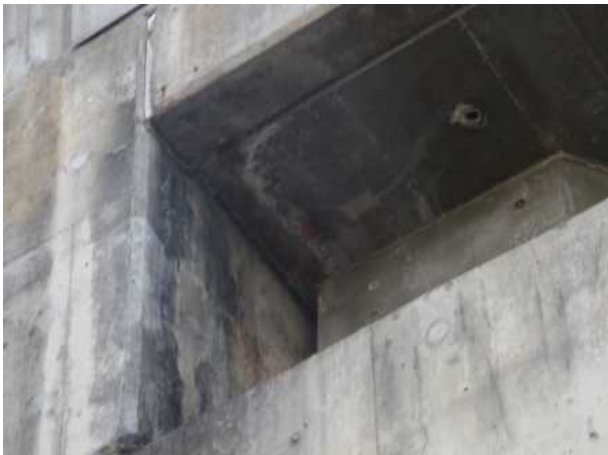
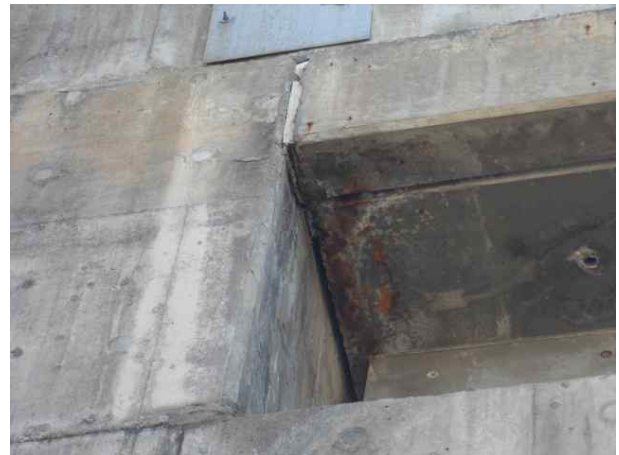
| <p>02<br/>(25년 하반기)</p> | <p>바닥판하면 백태 및 층분리</p> | <p>02<br/>(26년 상반기)</p> | <p>바닥판하면 백태 및 층분리</p> |

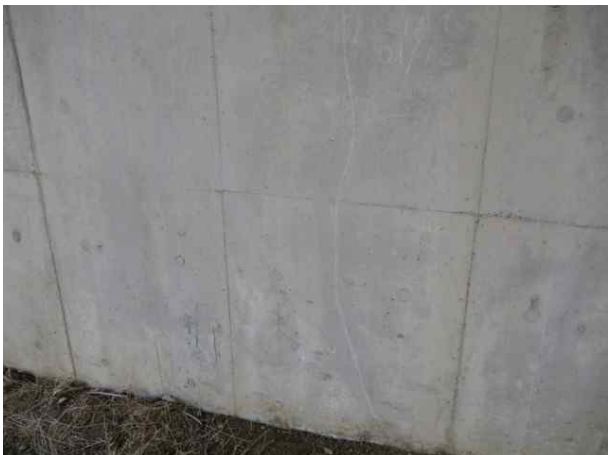
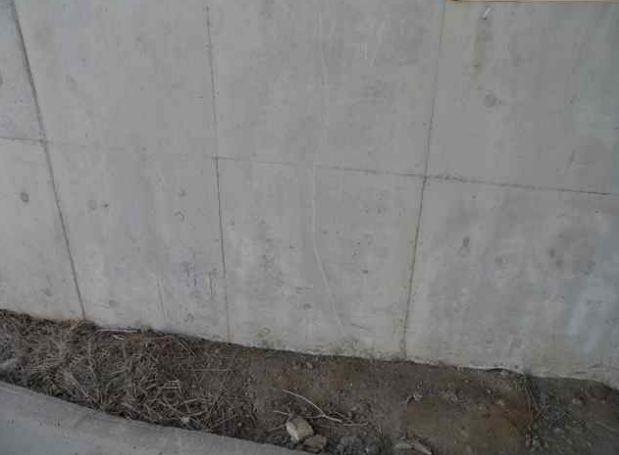
| 점검부위 | | 점검결과 | 발생원인 | 조치 필요사항 | 사진번호 |
|---|---|---|---|---|---|
| 교대 | | · 균열(0.3mm미만)<br>· 표면오염<br>· 파손 | · 건조수축, 온도변화<br>· 신축이음 하부 우수유입<br>· 외부충격 | · 표면처리<br>· 단면보수 | 03~07 |

| <p>03<br/>(25년 하반기)</p> | <p>교대 균열(0.3mm미만)</p> | <p>03<br/>(26년 상반기)</p> | <p>교대 균열(0.3mm미만)</p> |

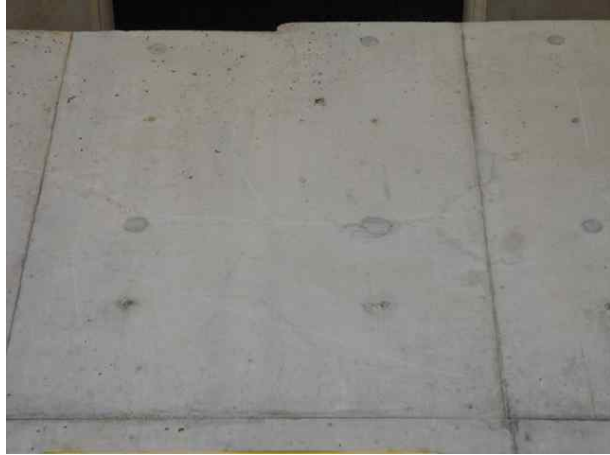
| 04<br>(26년 상반기) | 교대 균열(0.3mm미만) | 05<br>(26년 상반기) | 교대 균열(0.3mm미만) |

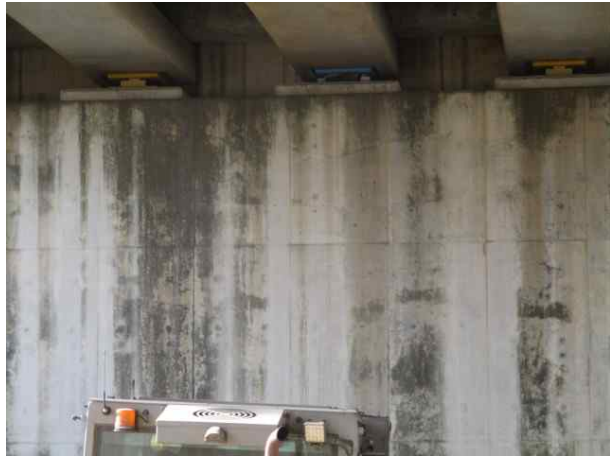
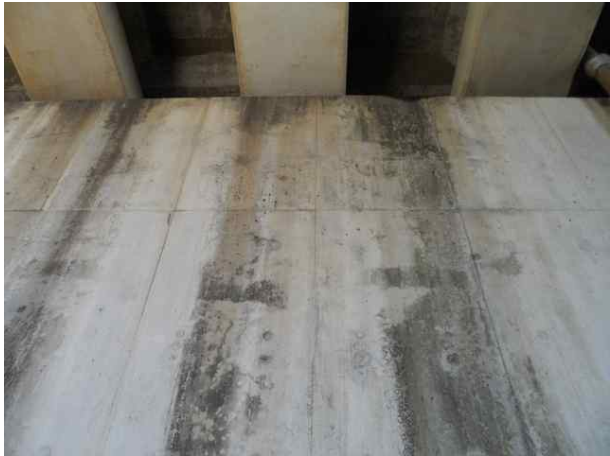
| 06<br>(25년 하반기) | 교대 표면오염 | 06<br>(26년 상반기) | 교대 표면오염 |

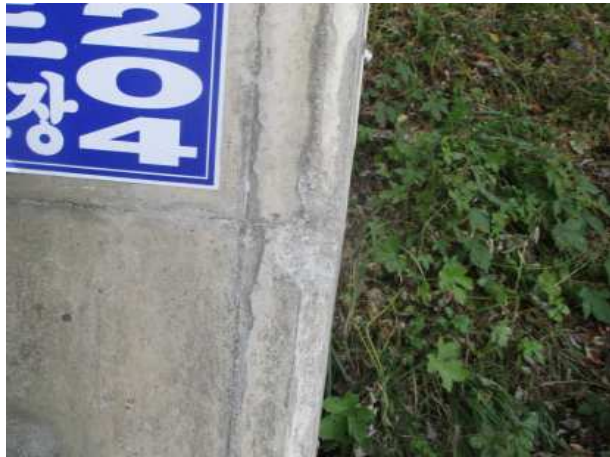
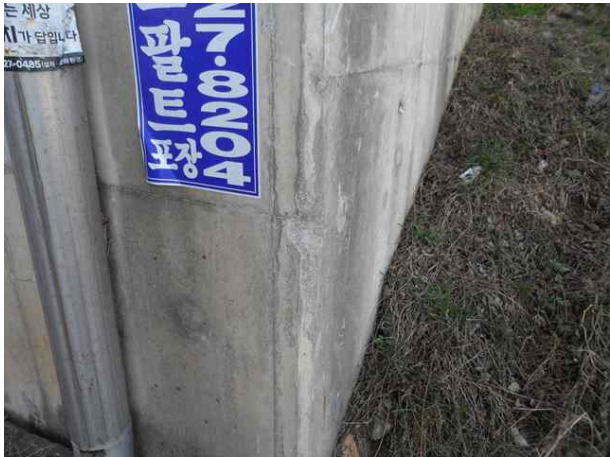
| 07<br>(25년 하반기) | 교대 파손 | 07<br>(26년 상반기) | 교대 파손 |

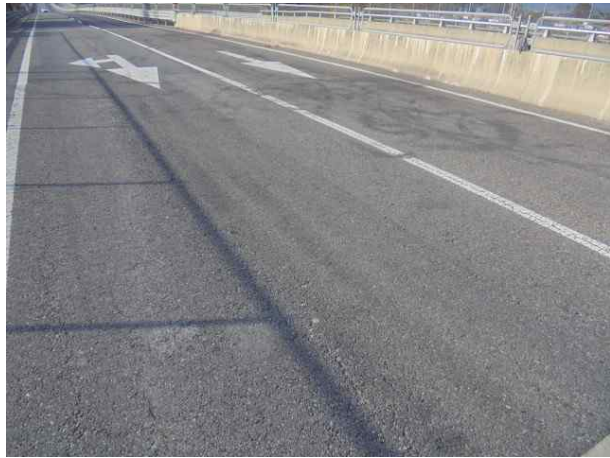
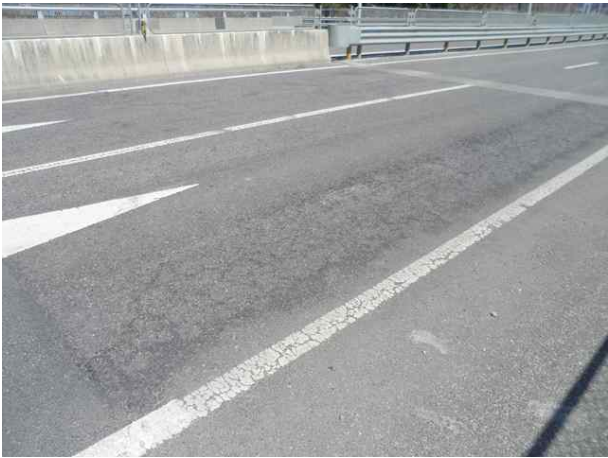
| 점검부위 | | 점검결과 | 발생원인 | 조치 필요사항 | 사진번호 |
|---|---|---|---|---|---|
| 교면포장 | | · 포장 망상균열<br>· 접속부 망상균열 | · 차량운하중, 공용기간 증가 | · 재포장 | 08~10 |

| 08<br>(25년 하반기) | 교면포장 포장 망상균열 | 08<br>(26년 상반기) | 교면포장 포장 망상균열 |

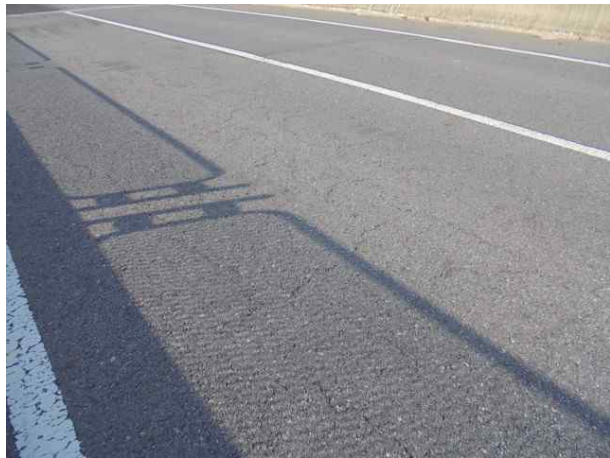
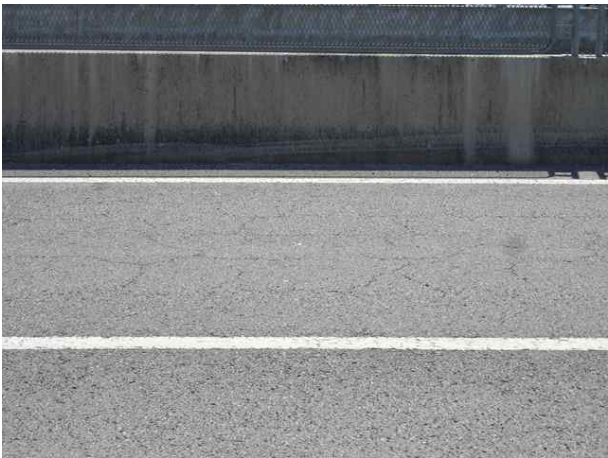
| 09<br>(25년 하반기) | 교면포장 포장 망상균열 | 09<br>(26년 상반기) | 교면포장 포장 망상균열 |

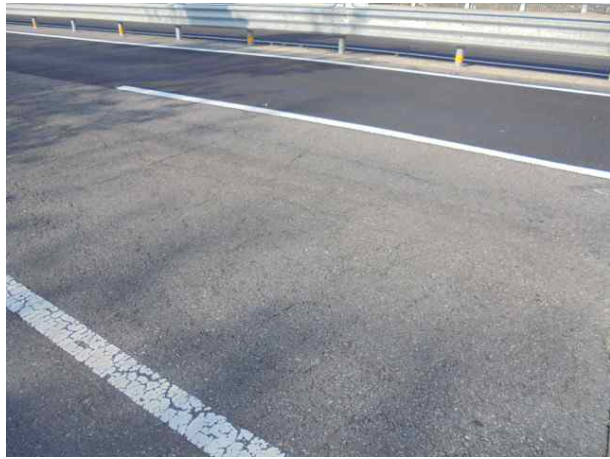
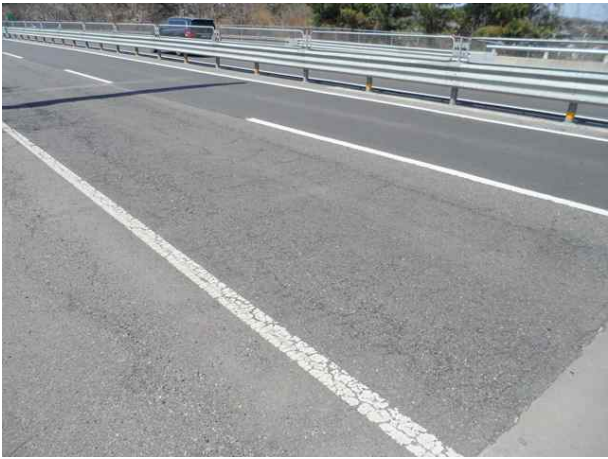
| 10<br>(25년 하반기) | 교면포장 접속부 망상균열 | 10<br>(26년 상반기) | 교면포장 접속부 망상균열 |

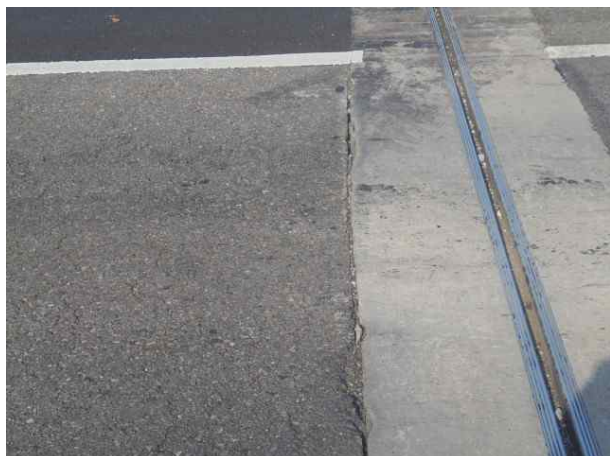
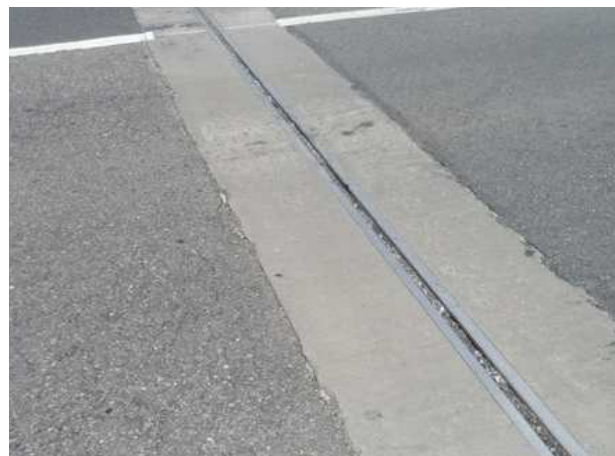
| 점검부위 | | 점검결과 | 발생원인 | 조치 필요사항 | 사진번호 |
|---|---|---|---|---|---|
| 신축이음 | | · 후타재 균열(0.3mm미만)<br>· 후타재 파손<br>· 접속부 단차<br>· 유간 토사퇴적<br>· 하부누수 | · 건조수축, 온도변화<br>· 차량운하중, 외부충격<br>· 시공초기 침하<br>· 차량 반복통행<br>· 공용기간증가, 열화 | · 주의관찰<br>· 단면보수<br>· 주의관찰<br>· 정비<br>· 하부물받이재설치 | 11~13 |

| <div>11</div> <div>(25년 하반기)</div> | <div>신축이음 후타재 파손</div> | <div>11</div> <div>(26년 상반기)</div> | <div>신축이음 후타재 파손</div> |

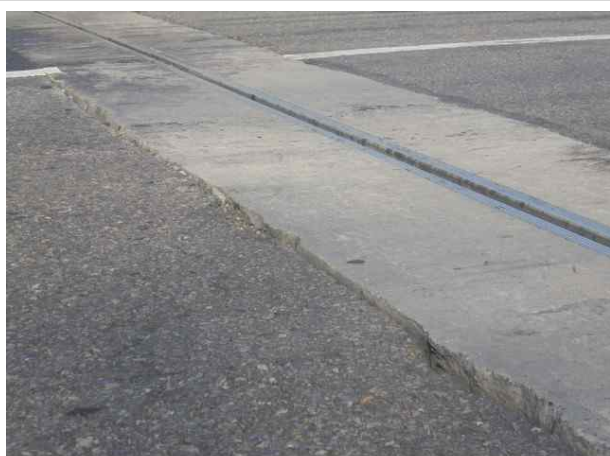
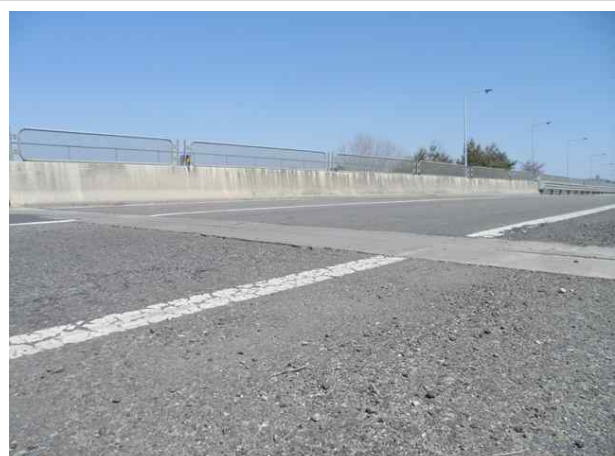
| <div>12</div> <div>(25년 하반기)</div> | <div>신축이음 접속부 단차</div> | <div>12</div> <div>(26년 상반기)</div> | <div>신축이음 접속부 단차</div> |

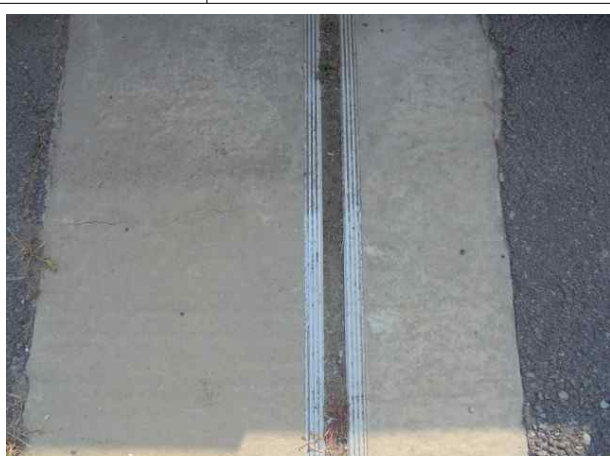
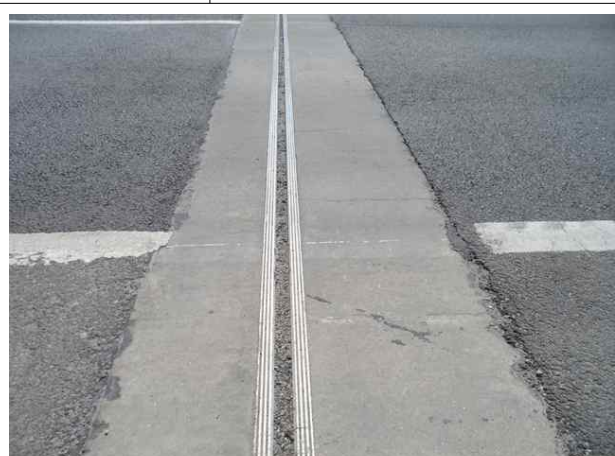
| <div>13</div> <div>(25년 하반기)</div> | <div>신축이음 유간 토사퇴적</div> | <div>13</div> <div>(26년 상반기)</div> | <div>신축이음 유간 토사퇴적</div> |

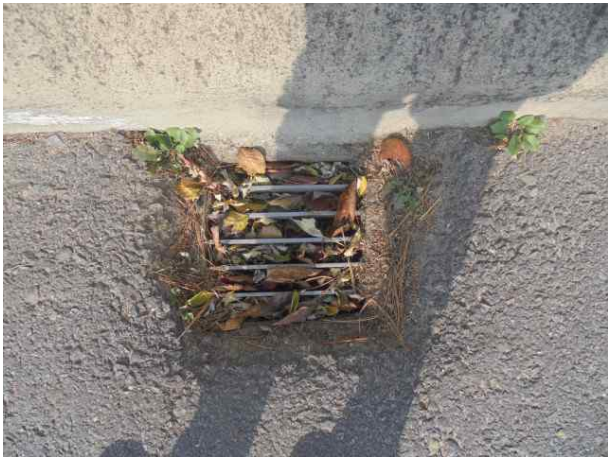
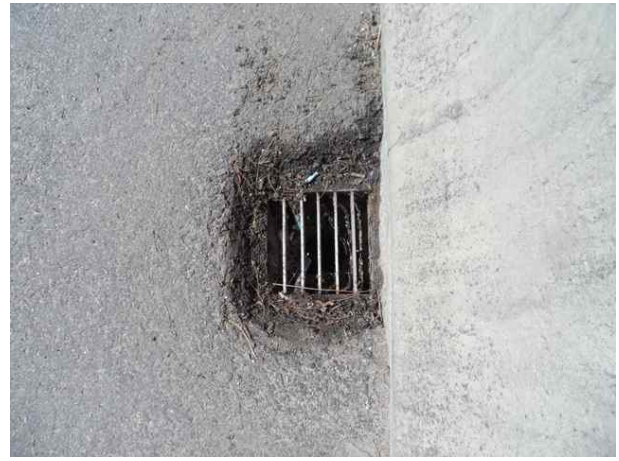
| 점검부위 | | 점검결과 | 발생원인 | 조치 필요사항 | 사진번호 |
|---|---|---|---|---|---|
| 배수시설 | | · 배수로 토사퇴적<br>· 배수로 박리<br>· 유공관 길이부족<br>· 배수구 막힘<br>· 배수관 파손 | · 차량 반복통행<br>· 수분접촉, 열화<br>· 시공미흡<br>· 차량 반복통행<br>· 외부충격 | · 정비<br>· 표면처리<br>· 재설치<br>· 정비 | 14~17 |

| 14<br>(25년 하반기) | 배수시설 배수구 막힘 | 14<br>(26년 상반기) | 배수시설 배수구 막힘 |

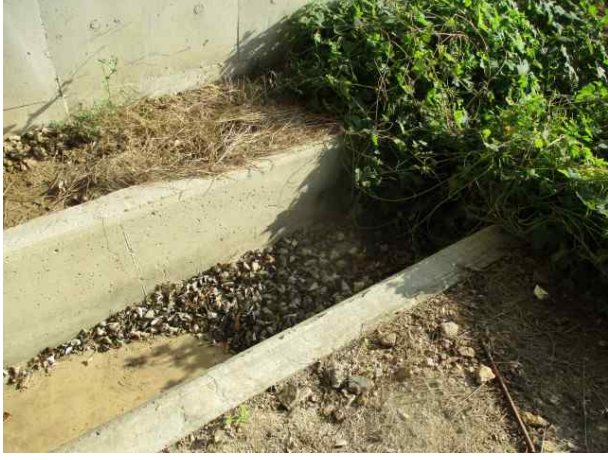
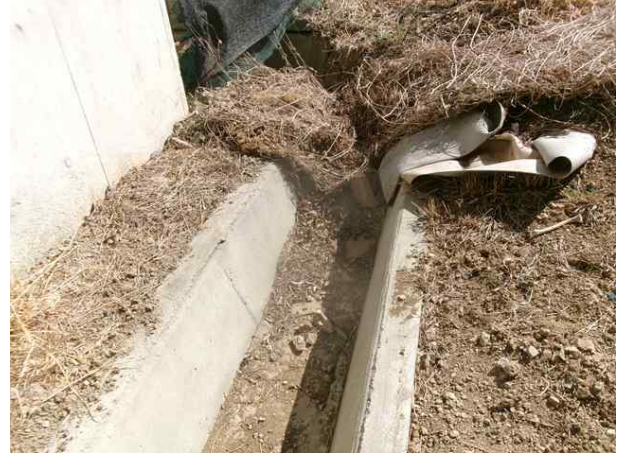
| 15<br>(25년 하반기) | 배수시설 배수로 토사퇴적 | 15<br>(26년 상반기) | 배수시설 배수로 토사퇴적 |

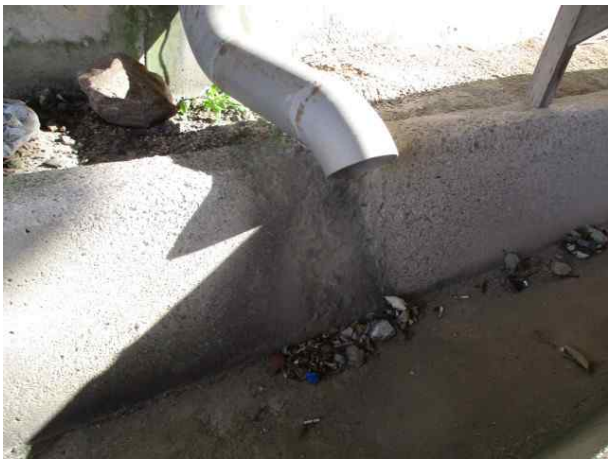
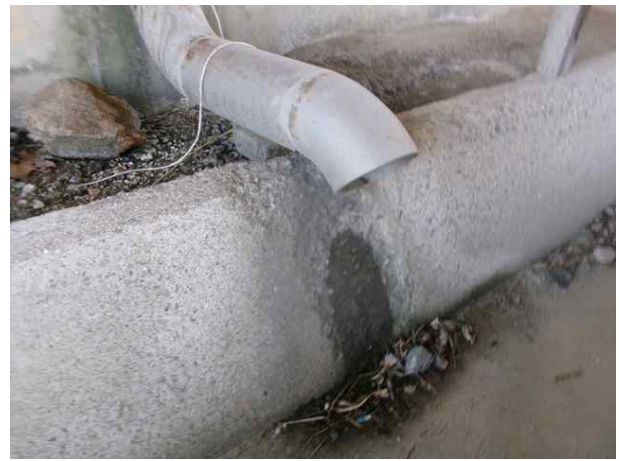
| 16<br>(25년 하반기) | 배수시설 배수로 박리 | 16<br>(26년 상반기) | 배수시설 배수로 박리 |

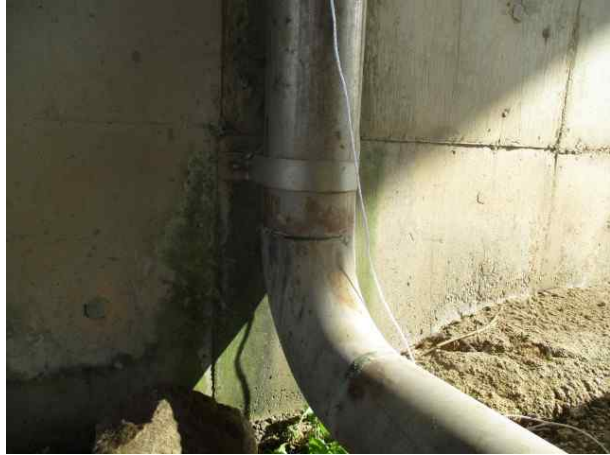
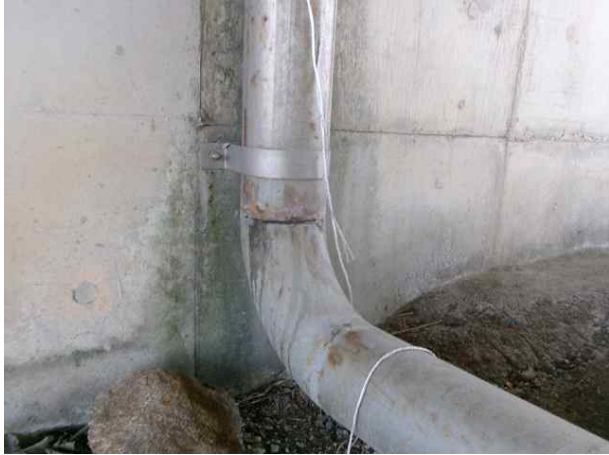
| 17<br>(25년 하반기) | 배수시설 배수관 파손 | 17<br>(26년 상반기) | 배수시설 배수관 파손 |

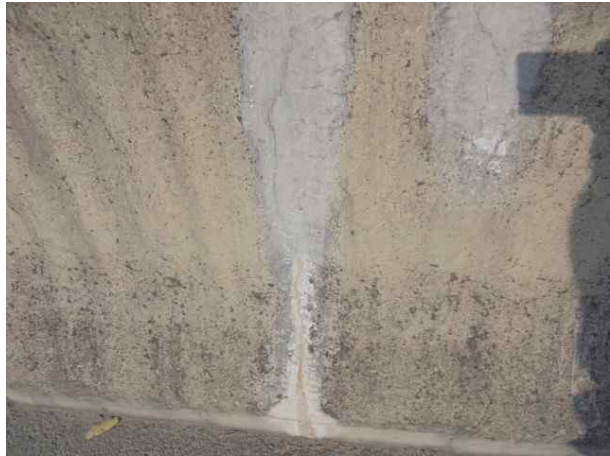
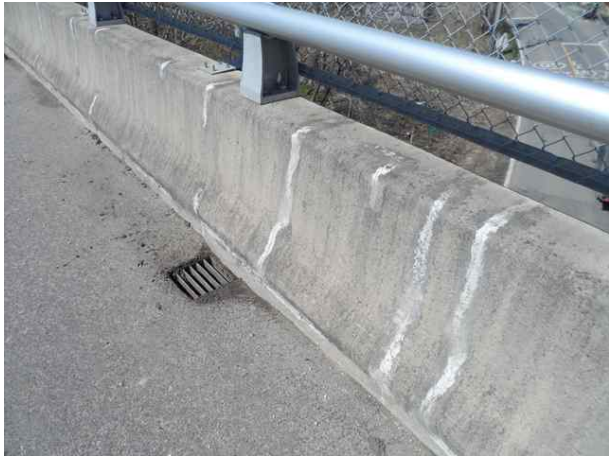
| 점검부위 | | 점검결과 | 발생원인 | 조치 필요사항 | 사진번호 |
|---|---|---|---|---|---|
| 난간 및 연석 | | · 균열(0.3mm미만)<br>· 균열부백태(0.3mm미만)<br>· 파손 | · 건조수축, 온도변화<br>· 손상부 수분침투<br>· 접속부 침하, 동결융해 반복 | · 표면처리<br>· 단면보수 | 18~20 |

| 18<br>(25년 하반기) | 방호벽 균열(0.3mm미만) | 18<br>(26년 상반기) | 방호벽 균열(0.3mm미만) |

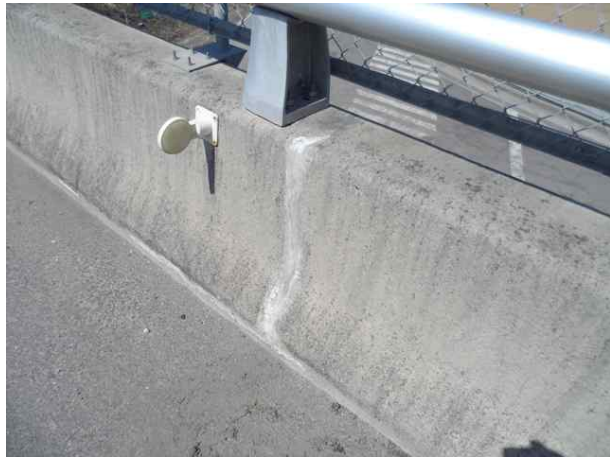
| 19<br>(26년 상반기) | 방호벽 균열부 백태(0.3mm미만) | 20<br>(26년 상반기) | 방호벽 파손 |
