## 35. 옥 립 터 널 (상)

## 35. 옥림터널(상) (2종)

점검일자 : 2026년 04월 07일

| 시 설 물 명 | 옥림터널(상) | 관 리 주 체 | 서울지방국토관리청<br>의정부국토관리사무소 |

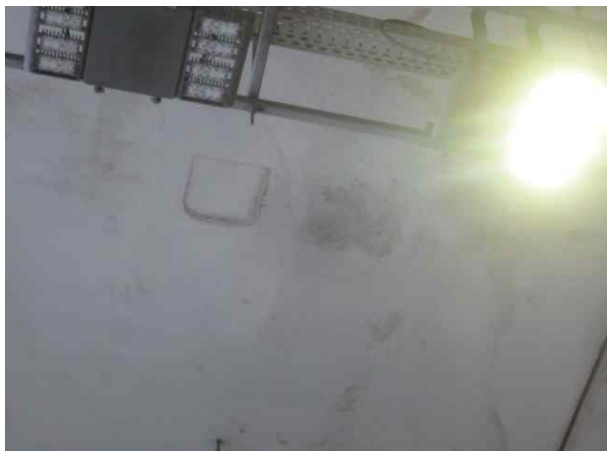
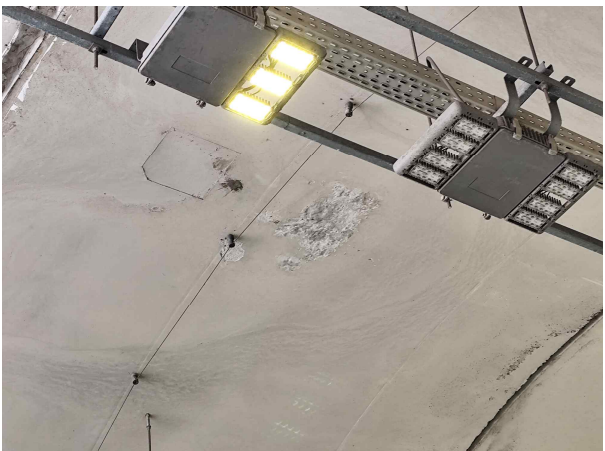
| 01<br>(25년 하반기) | Span4 천단부-표면열화 | 01<br>(26년 상반기) | Span4 천단부-표면열화 |

| 부재 | 점검내용 | 조치<br>필요사항 | 비고 |
|---|---|---|---|
| 라이닝 | <ul style="list-style-type: none"> <li>●균열(cw:0.3mm미만)</li> <li>●균열(cw:0.3mm이상)</li> <li>●망상균열(cw:0.3mm미만)</li> <li>●백태</li> <li>●박리</li> <li>●누수흔적</li> <li>●표면열화</li> </ul> | <ul style="list-style-type: none"> <li>-표면처리</li> <li>-주입보수</li> <li>-표면처리</li> <li>-표면처리</li> <li>-단면보수</li> <li>-주의관찰</li> <li>-주의관찰</li> </ul> | |

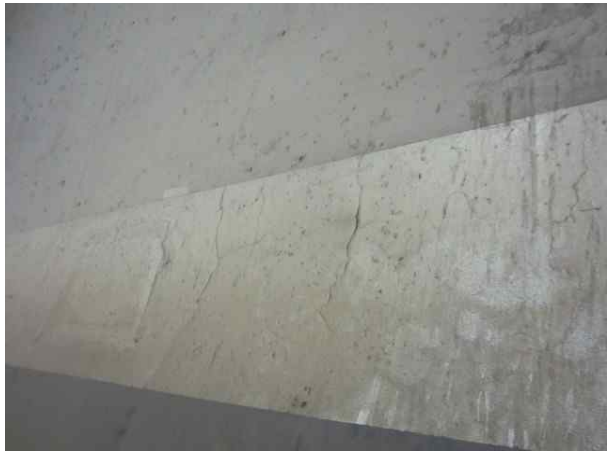
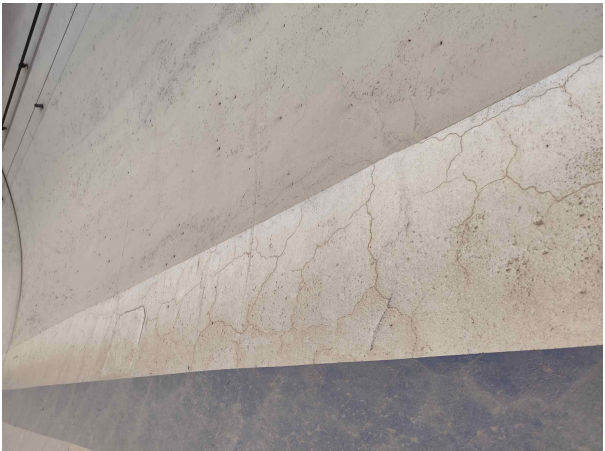
| 02<br>(25년 하반기) | Span8 우측벽체-망상균열 | 02<br>(26년 상반기) | Span8 우측벽체-망상균열 |

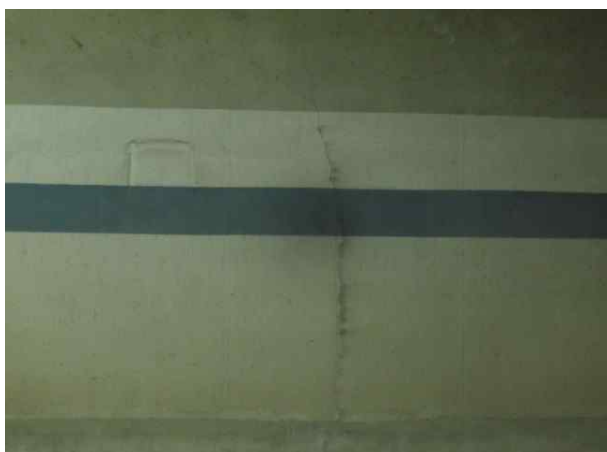
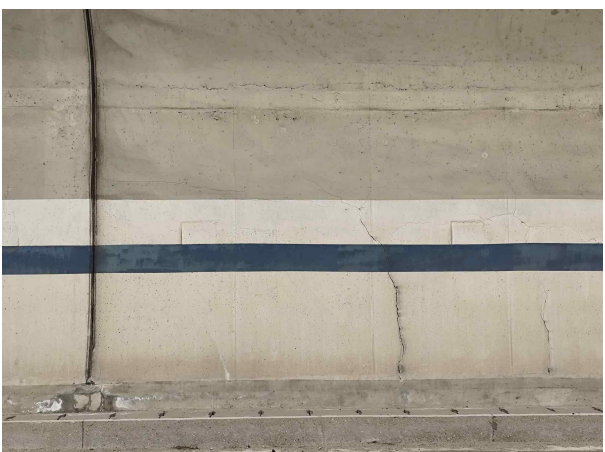
| 03<br>(25년 하반기) | Span12 벽체-균열(0.3mm이상) | 03<br>(26년 상반기) | Span12 벽체-균열(0.3mm이상) |

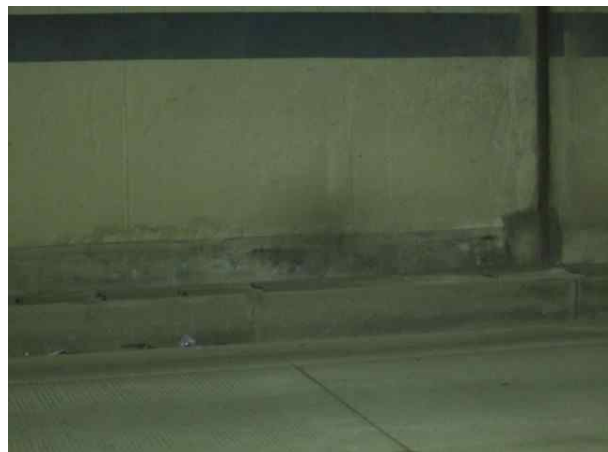
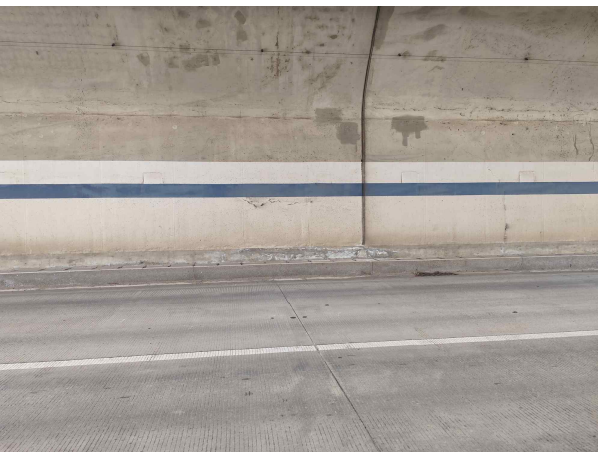
| 04<br>(25년 하반기) | Span14 중앙벽체-백태 | 04<br>(26년 상반기) | Span14 중앙벽체-백태 |

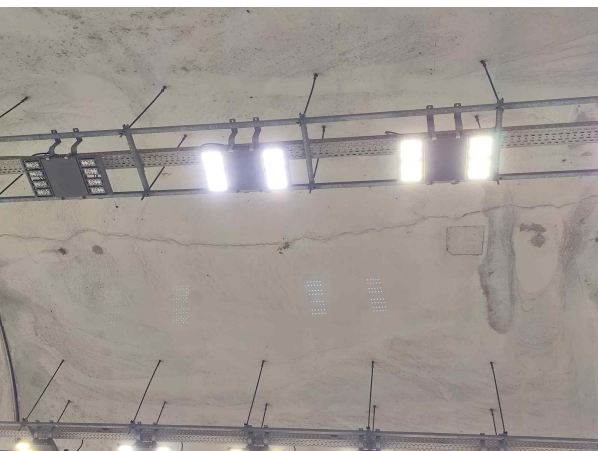
| 05<br>(25년 하반기) | Span17 천단부-균열(0.3mm이상) | 05<br>(26년 상반기) | Span17 천단부-균열(0.3mm이상) |

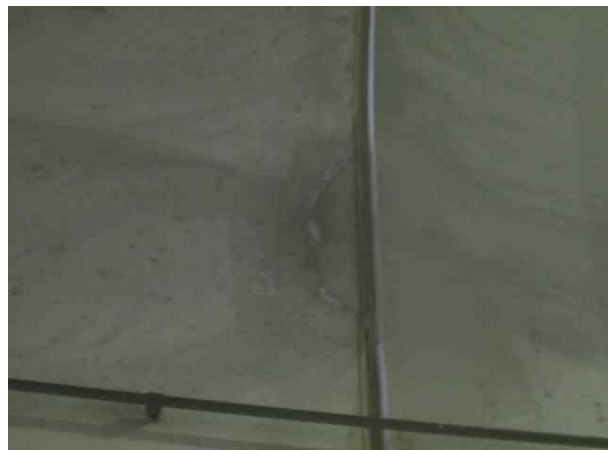
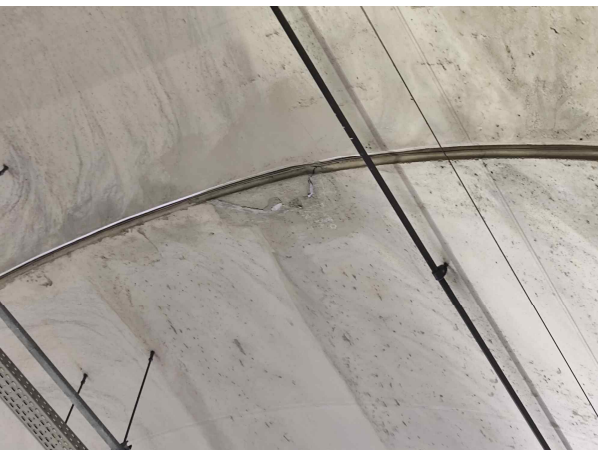
| 06<br>(25년 하반기) | Span21 벽체-박리 | 06<br>(26년 상반기) | Span21 벽체-박리 |

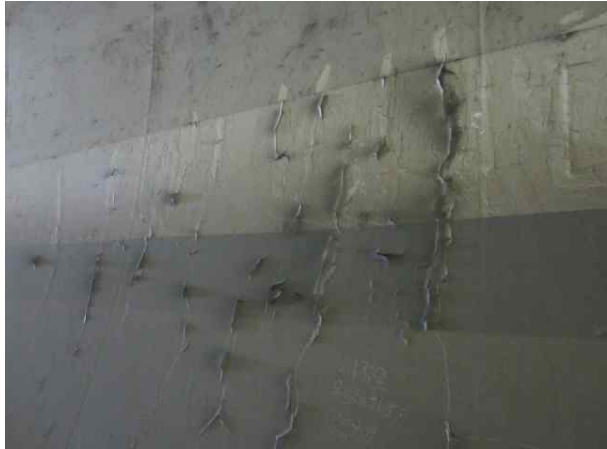
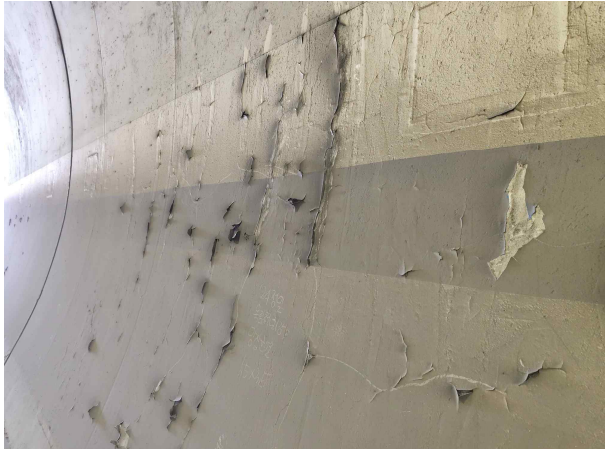
| 07<br>(25년 하반기) | Span22<br>벽체-망상균열(cw:0.3mm미만) | 07<br>(26년 상반기) | Span22<br>벽체-망상균열(cw:0.3mm미만) |

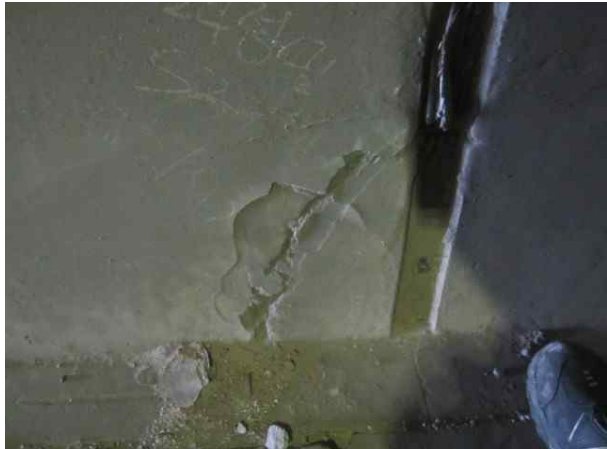
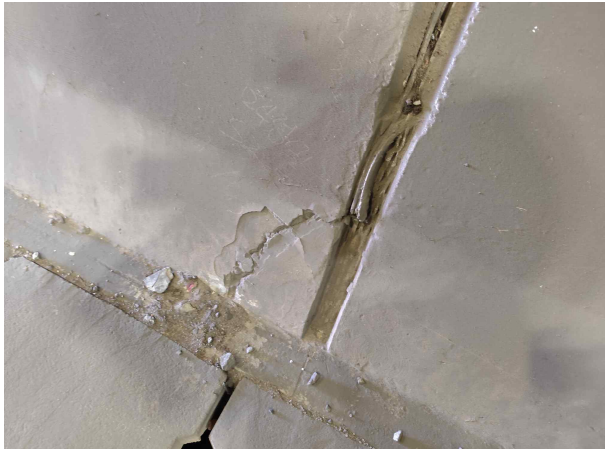
| 08<br>(25년 하반기) | Span23 벽체-균열(0.3mm이상) | 08<br>(26년 상반기) | Span23 벽체-균열(0.3mm이상) |

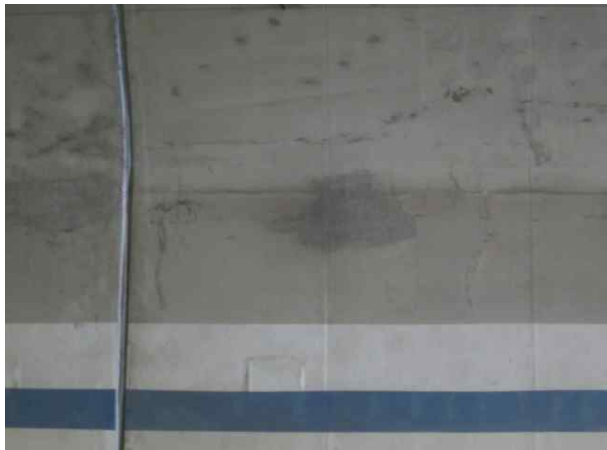
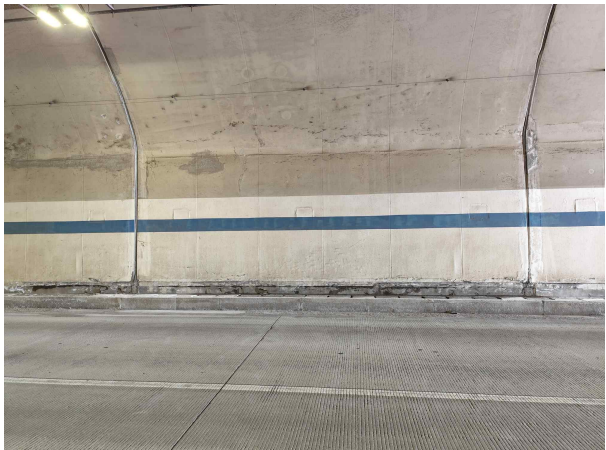
| 09<br>(25년 하반기) | Span25 중앙벽체-누수흔적 | 09<br>(26년 상반기) | Span25 중앙벽체-누수흔적 |

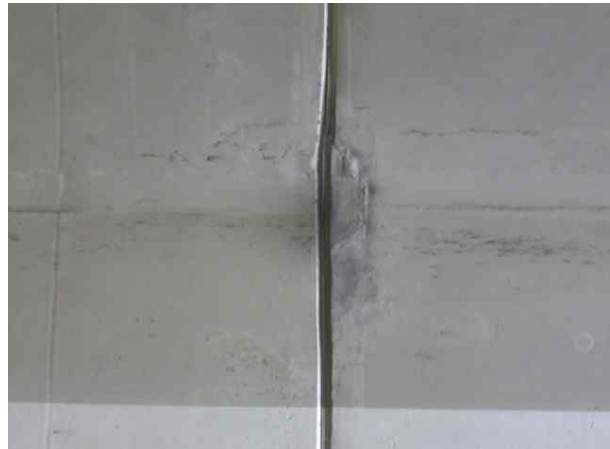
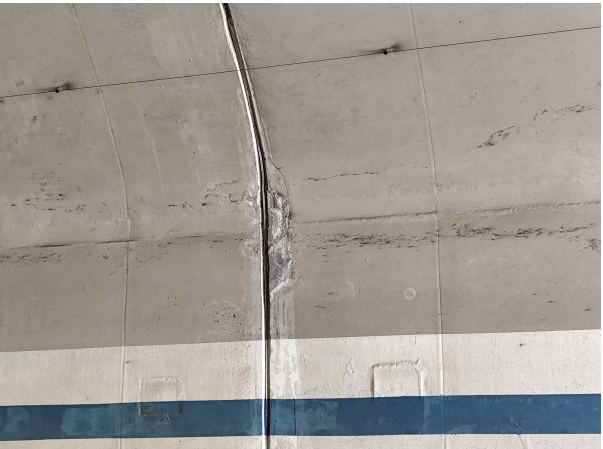
| 10<br>(25년 하반기) | Span26 중앙벽체-박리 | 10<br>(26년 상반기) | 교대 망상균열(0.3mm미만) |

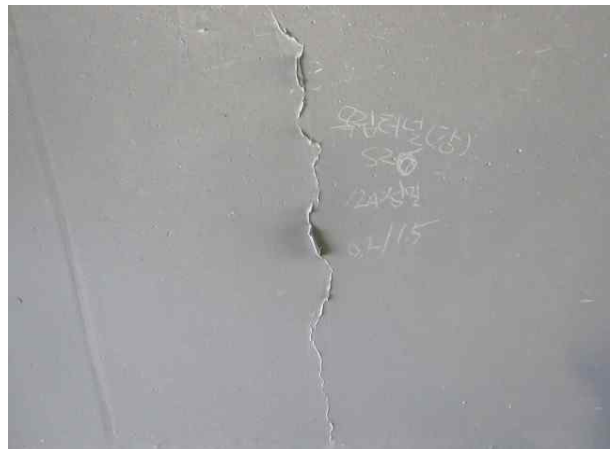
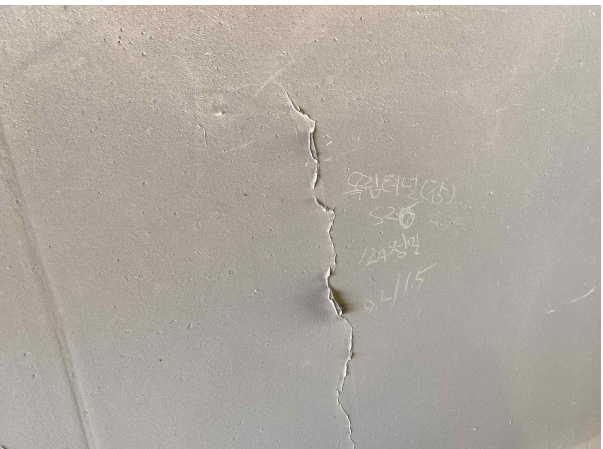
| 11<br>(25년 하반기) | Span26 벽체-균열(0.3mm미만) | 11<br>(26년 상반기) | 교대 박리 |

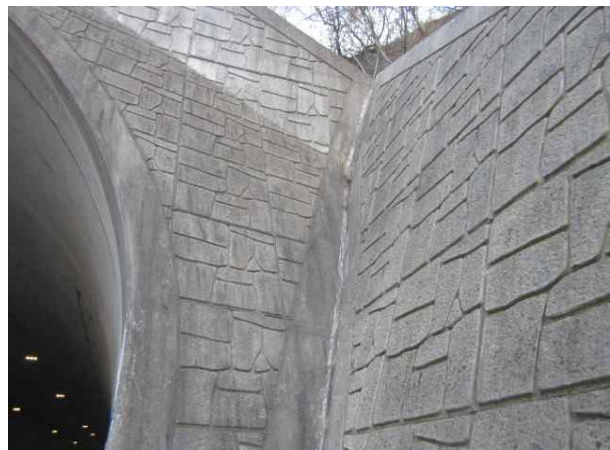
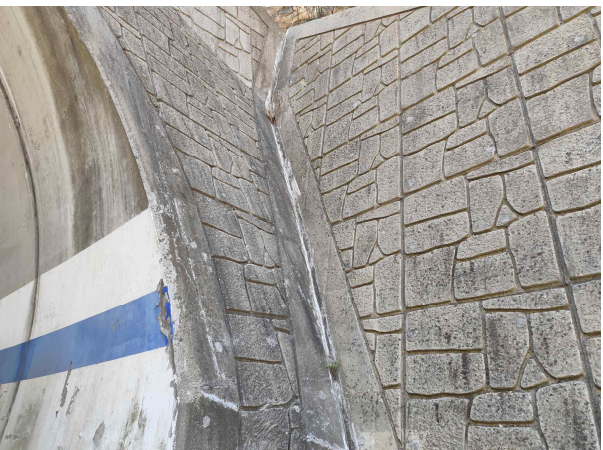
| 12<br>(25년 하반기) | 시점 갭문-누수흔적 | 12<br>(26년 상반기) | 교대 박리 |

| 부재 | 점검내용 | 조치<br>필요사항 | 비고 |
|---|---|---|---|
| 갯문 | <ul style="list-style-type: none"> <li>●균열(cw:0.3mm미만)</li> <li>●균열(cw:0.3mm이상)</li> <li>●박리</li> <li>●누수흔적</li> </ul> | <ul style="list-style-type: none"> <li>-표면처리</li> <li>-주입보수</li> <li>-단면보수</li> <li>-주의관찰</li> </ul> | |

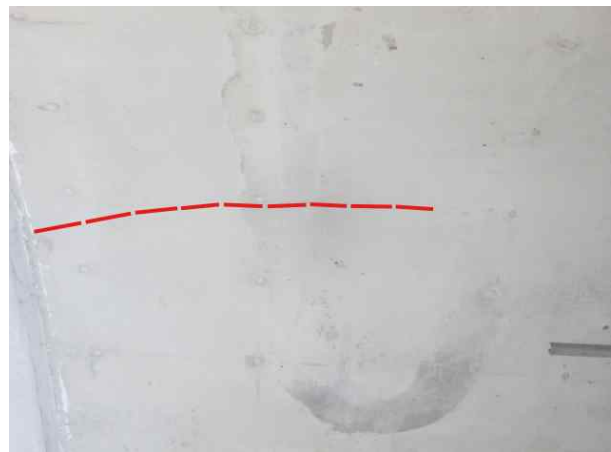
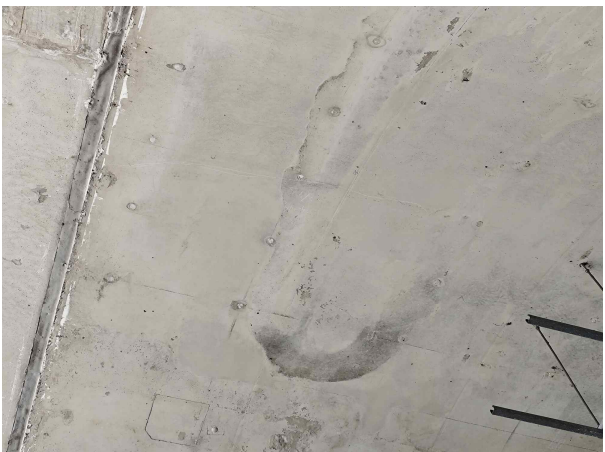
| 13<br>(25년 하반기) | Span2 갯문-균열(0.3mm미만) | 13<br>(26년 상반기) | Span2 갯문-균열(0.3mm미만) |

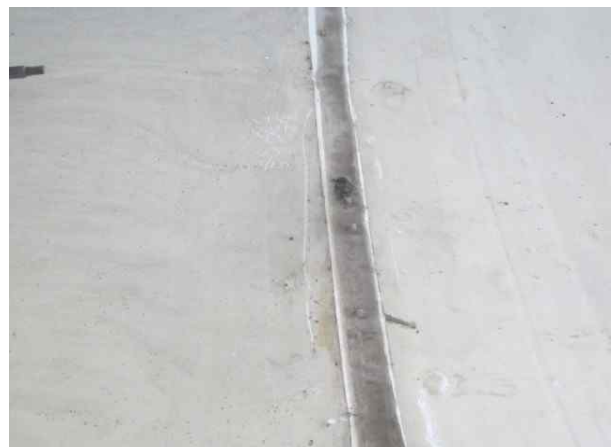
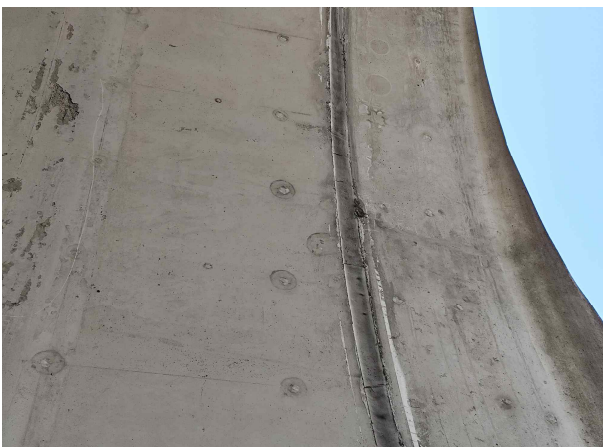
| 14<br>(25년 하반기) | Span2 갯문-박리 | 14<br>(26년 상반기) | Span2 갯문-박리 |

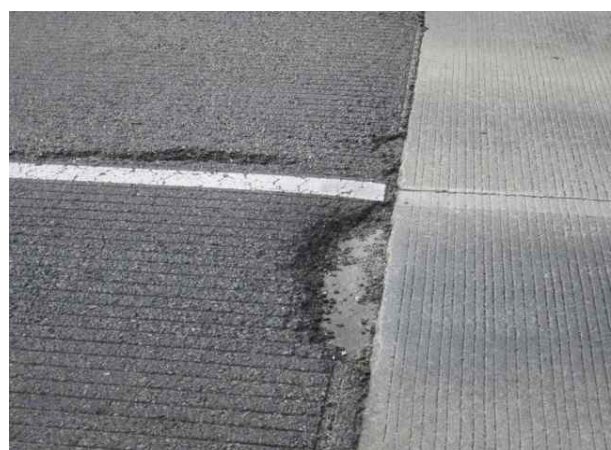
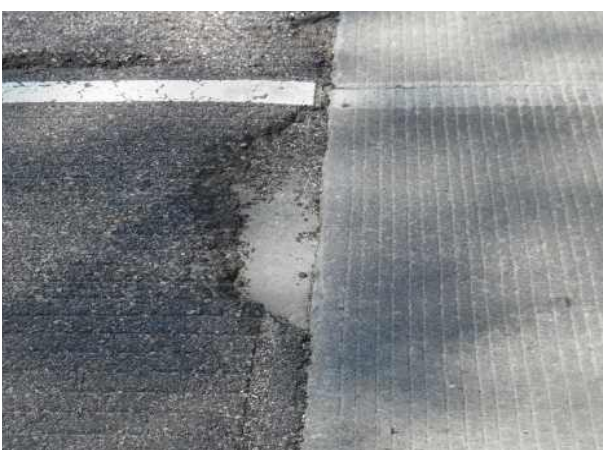
| 15<br>(25년 하반기) | 시점부 접속포장-파손 | 15<br>(26년 상반기) | 시점부 접속포장-파손 |

| 부재 | 점검내용 | 조치<br>필요사항 | 비고 |
|---|---|---|---|
| 포장 | <ul style="list-style-type: none"> <li>●포장균열</li> <li>●포장파손</li> <li>●잡철근노출</li> <li>●접속포장(시점부) 파손</li> </ul> | <ul style="list-style-type: none"> <li>-주의관찰</li> <li>-아스콘패칭</li> <li>-단면보수(방청)</li> <li>-아스콘패칭</li> </ul> | |

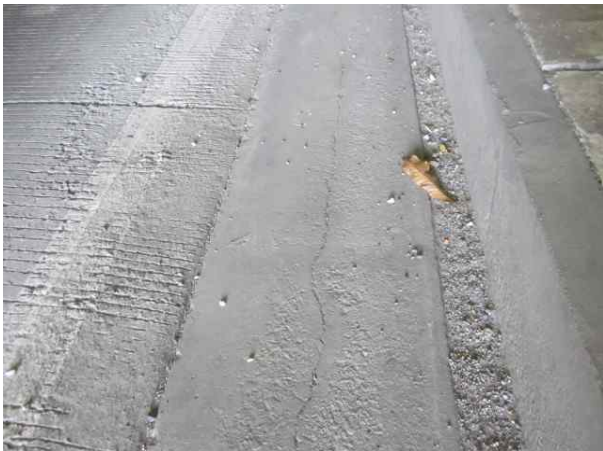
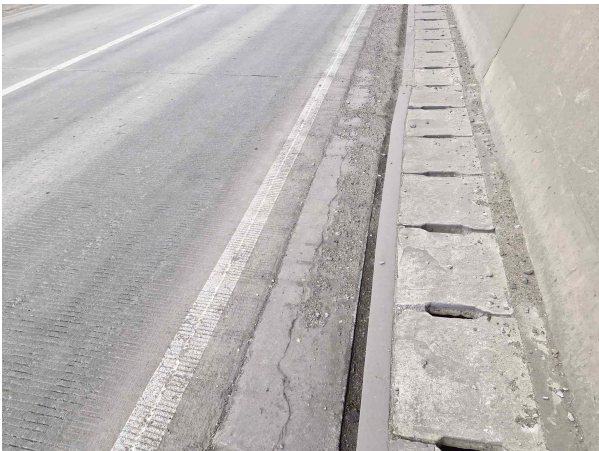
| 16<br>(25년 하반기) | Span4 포장부-균열 | 16<br>(26년 상반기) | Span4 포장부-균열 |

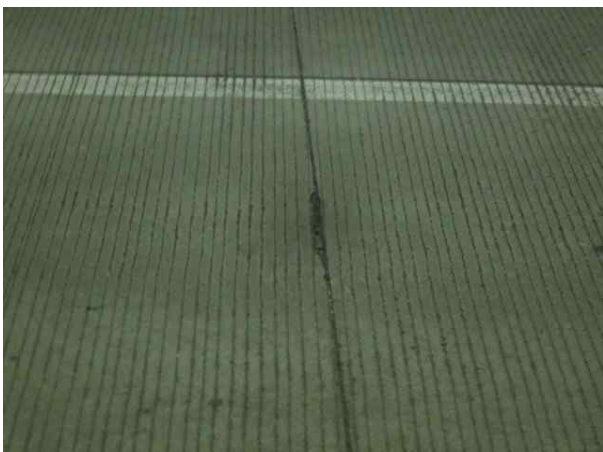
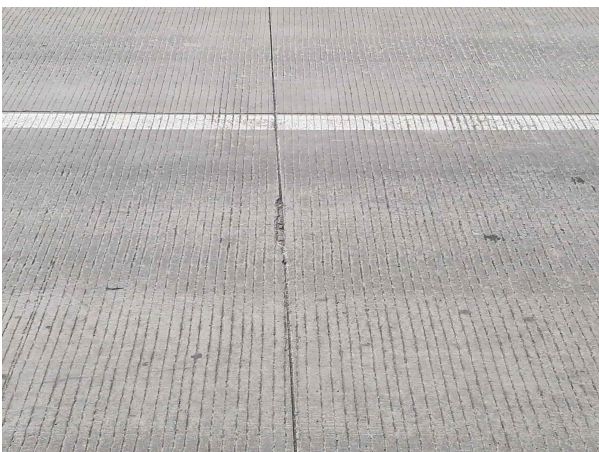
| 17<br>(25년 하반기) | Span12 포장부-파손 | 17<br>(26년 상반기) | Span12 포장부-파손 |

포장의 결함 및 파손이 차량에 직접적인 파손을 유발할 정도는 아니나 차량 운전자에게 불편감을 유발할 수 있어 간단한 보수가 필요한 상태인 “c” 등급으로 평가됨.

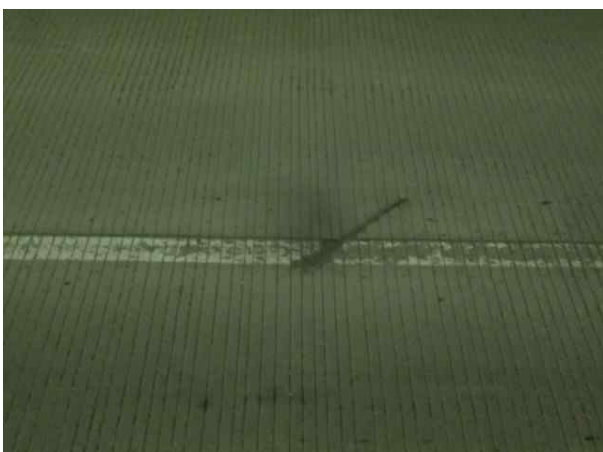
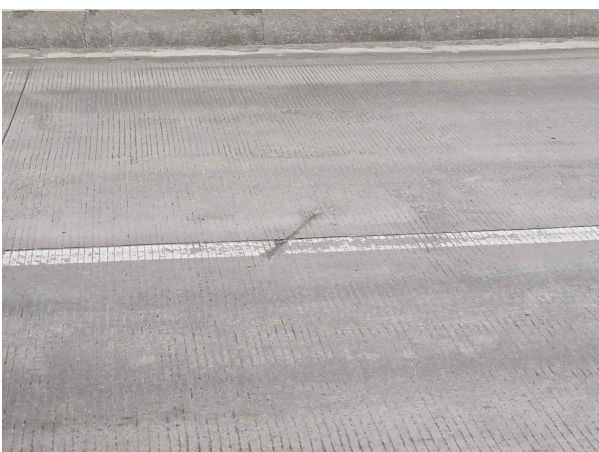
| 18<br>(25년 하반기) | Span13 포장부-잡철근 노출 | 18<br>(26년 상반기) | Span13 포장부-잡철근 노출 |

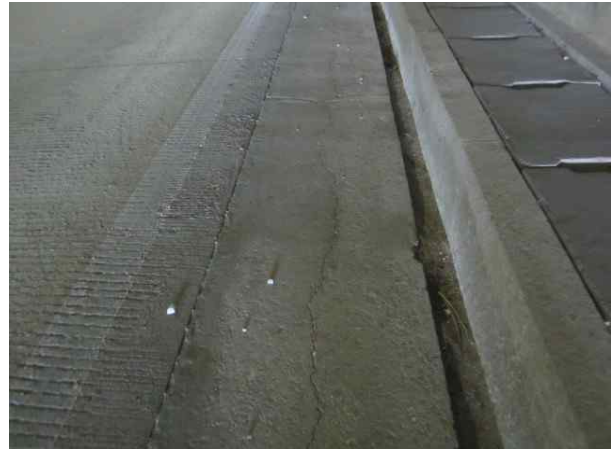
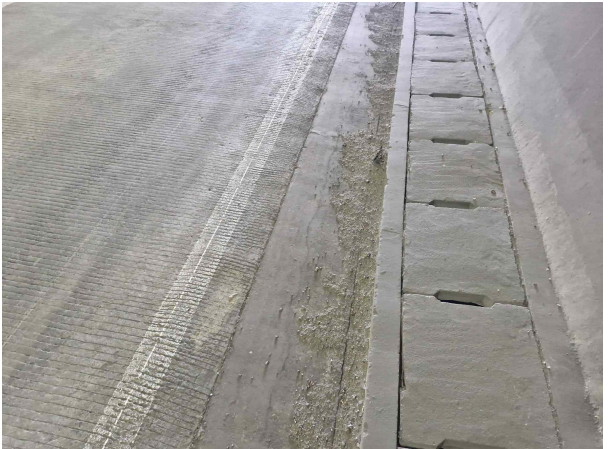
| 19<br>(25년 하반기) | Span23 포장부-균열 | 19<br>(26년 상반기) | 교면포장 접속부 아스콘 파손 |

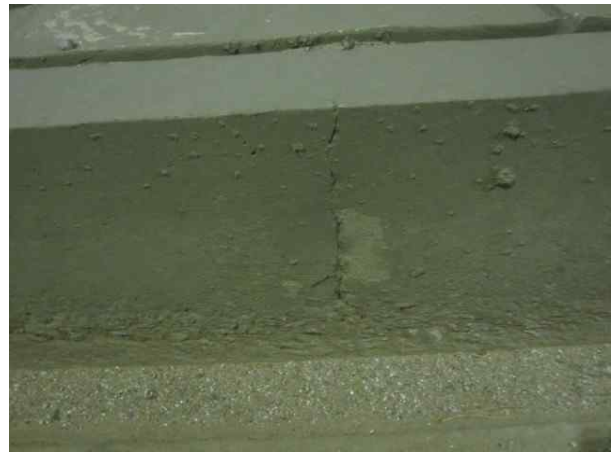
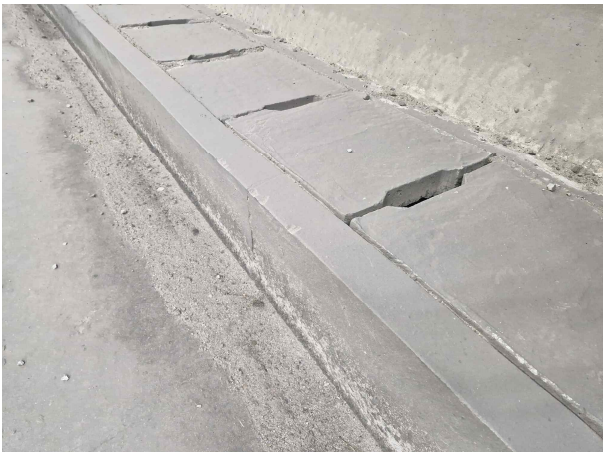
| 20<br>(25년 하반기) | Span15 공동구-균열(0.3mm미만) | 20<br>(26년 상반기) | Span15 공동구-균열(0.3mm미만) |

| 부재 | 점검내용 | 조치<br>필요사항 | 비고 |
|---|---|---|---|
| 공동구 | <ul style="list-style-type: none"> <li>●균열(cw:0.3mm미만)</li> <li>●파손, 덮개파손</li> </ul> | <ul style="list-style-type: none"> <li>-표면처리</li> <li>-단면보수, 재설치</li> </ul> | |

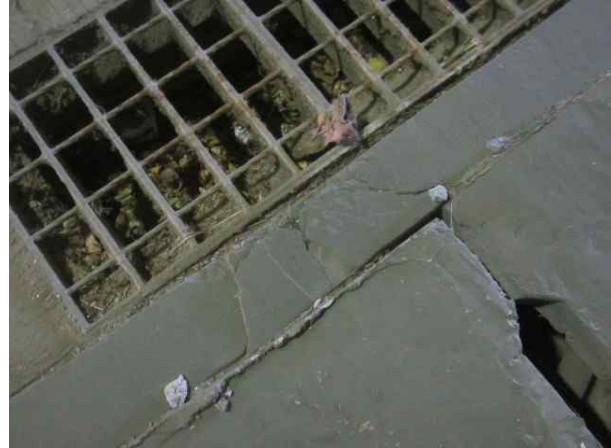
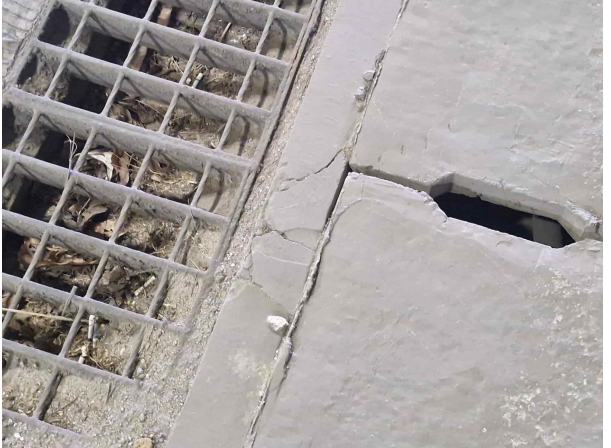
| 21<br>(25년 하반기) | Span22 공동구-파손 | 21<br>(26년 상반기) | 교면포장 토사퇴적 |

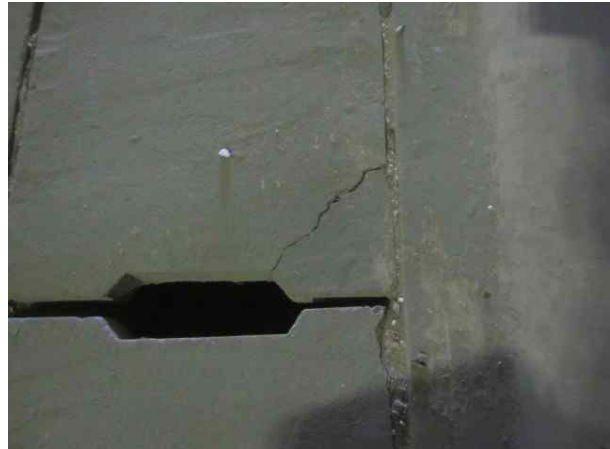
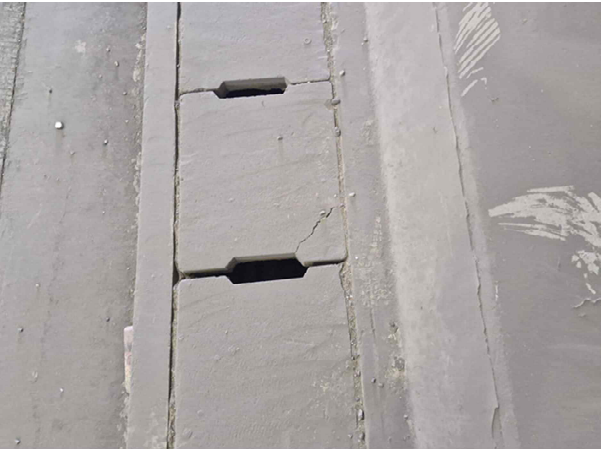
| 22<br>(25년 하반기) | Span22 공동구-덮개파손 | 22<br>(26년 상반기) | Span22 공동구-덮개파손 |

일부 덮개에 파손이 발생하였으나 기능 발휘에 지장이 없고 기능성에 문제가 없는 상태인 “b” 등급으로 평가됨

| 부재 | 점검내용 | 조치<br>필요사항 | 비고 |
|---|---|---|---|
| 공중이 이용하는 부위 | <ul style="list-style-type: none"> <li>●포장파손</li> <li>●공동구 덮개파손</li> </ul> | <ul style="list-style-type: none"> <li>-아스콘패칭</li> <li>-재설치</li> </ul> | |

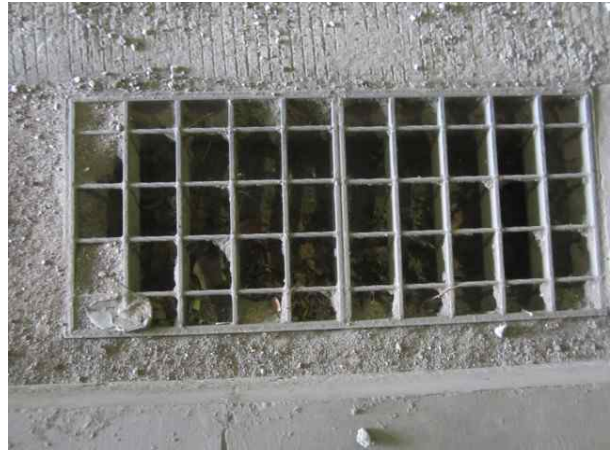
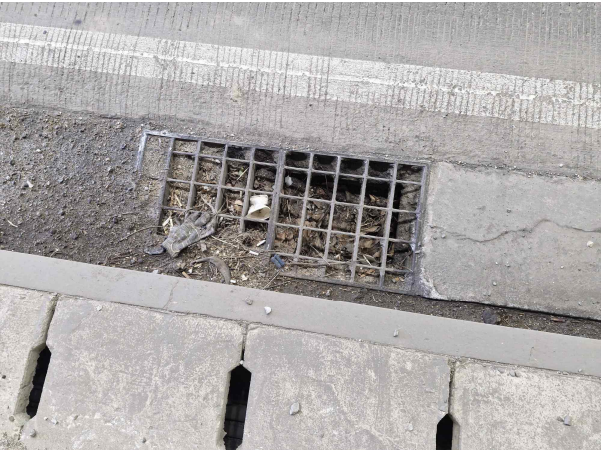
| 23<br>(25년 하반기) | Span5 배수구-토사퇴적 | 23<br>(26년 상반기) | Span5 배수구-토사퇴적 |

| 부재 | 점검내용 | 조치<br>필요사항 | 비고 |
|---|---|---|---|
| 배수시설 | ●배수로 집수정 토사퇴적 | -정비 | |

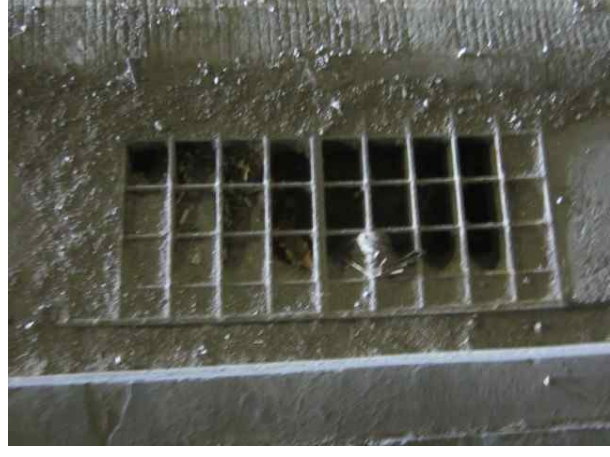
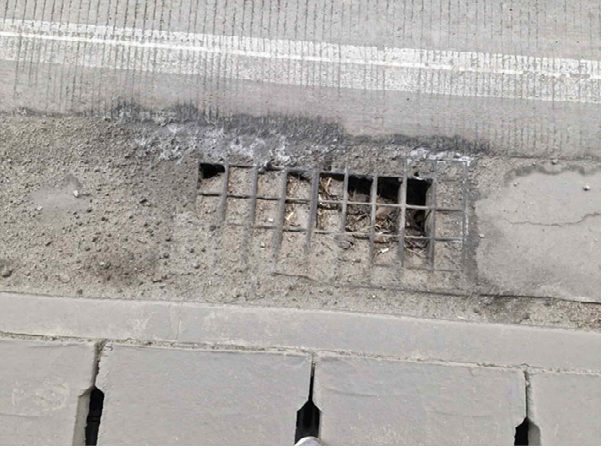
| 24<br>(25년 상반기) | 배수시설-배수구 막힘 | 24<br>(26년 상반기) | 배수시설-배수구 막힘 |

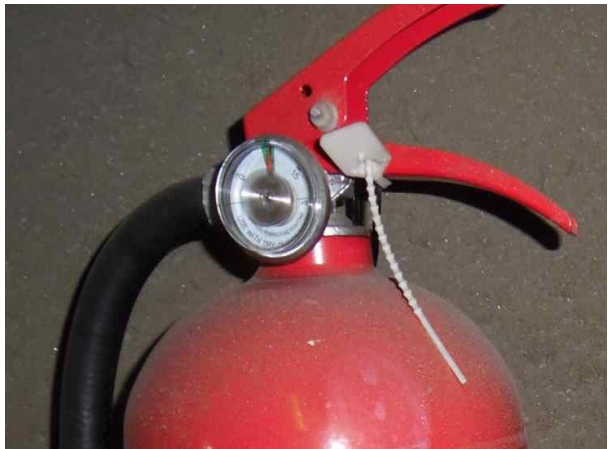
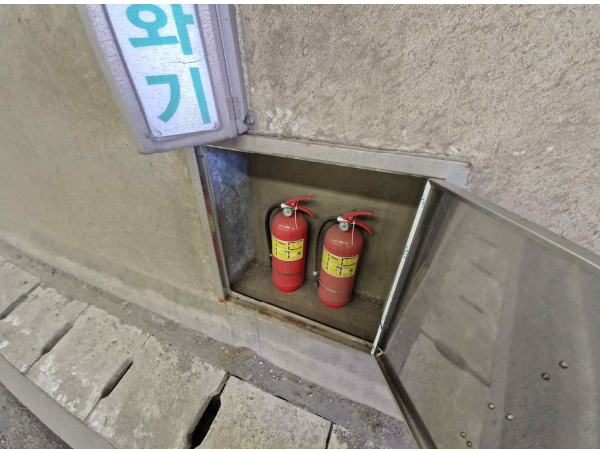
| <p>25<br/>(25년 하반기)</p> | <p>소화시설 4개소-교체완료</p> | <p>25<br/>(26년 상반기)</p> | <p>소화시설 4개소-교체완료</p> |

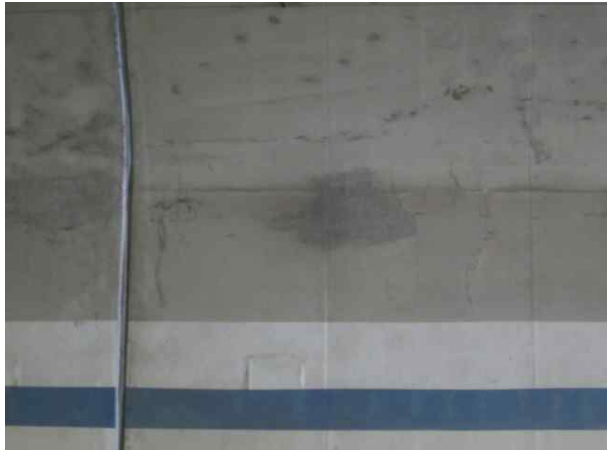
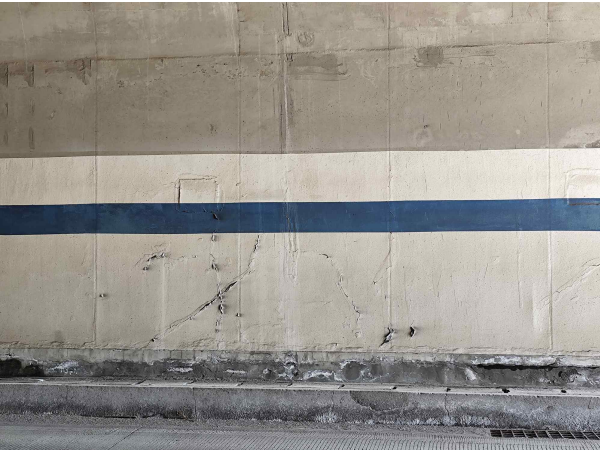
| <p>26<br/>(25년 하반기)</p> | <p>Span23 벽체 균열(0.3mm미만)</p> | <p>26<br/>(26년 상반기)</p> | <p>Span23 벽체 균열(0.3mm미만)</p> |

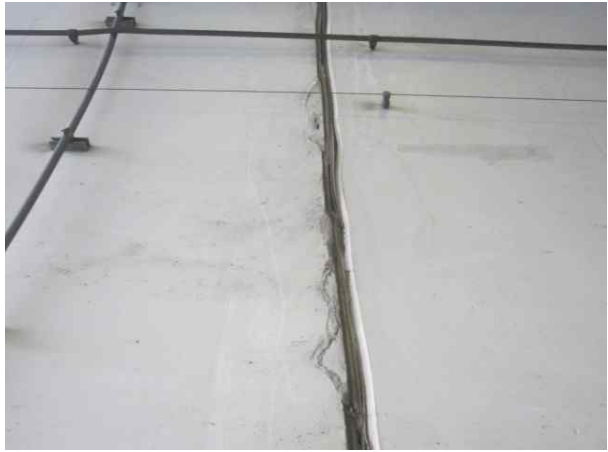
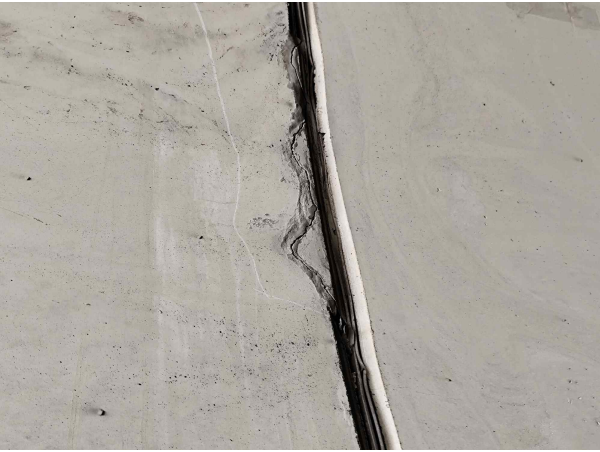
| <p>27<br/>(25년 상반기)</p> | <p>Span29 벽체-박리</p> | <p>27<br/>(26년 상반기)</p> | <p>Span29 벽체-박리</p> |
