# 1. 강화대교

손상현황

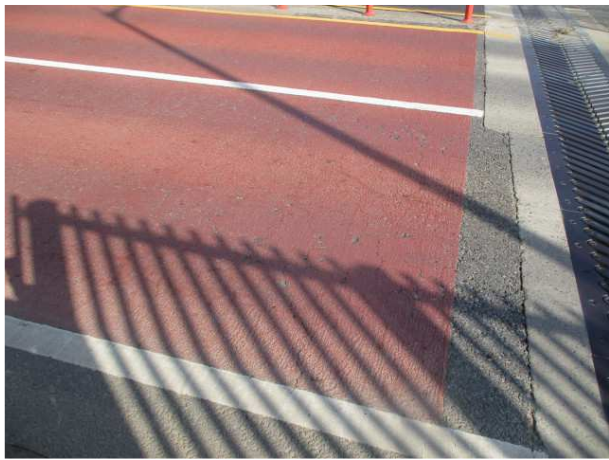
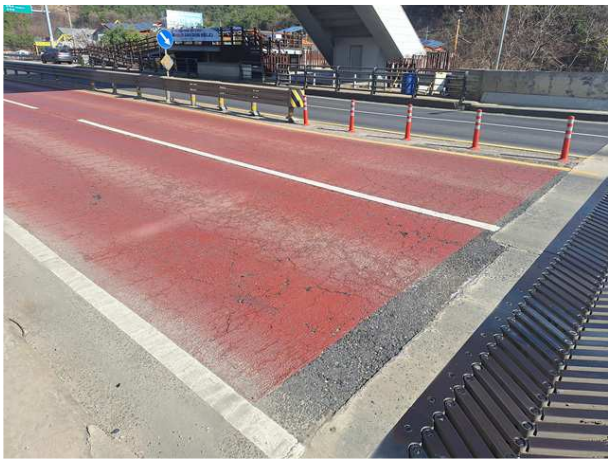
| 01<br>(25년 하반기) | 교면포장(S1) 서울방향<br>접속부 아스콘 망상균열 | 01<br>(26년 상반기) | 교면포장(S1) 서울방향<br>접속부 아스콘 망상균열 |

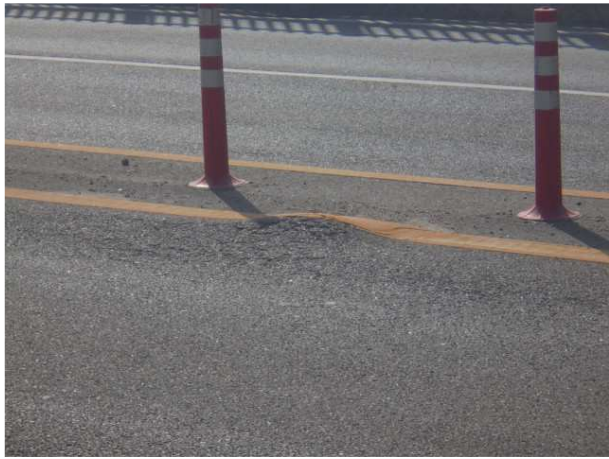
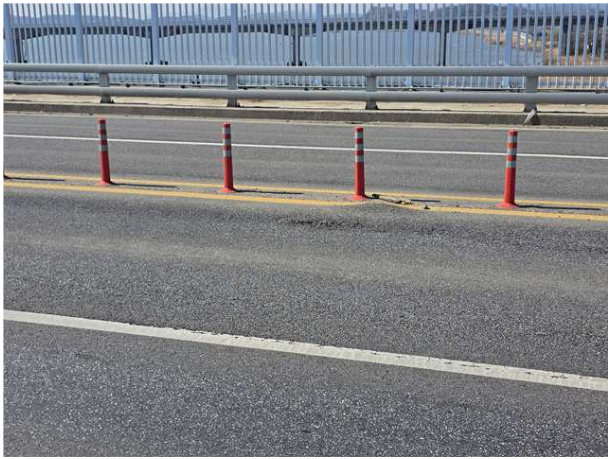
| 02<br>(25년 하반기) | 교면포장(S1) 강화방향 소성변형 | 02<br>(26년 상반기) | 교면포장(S1) 강화방향 소성변형 |

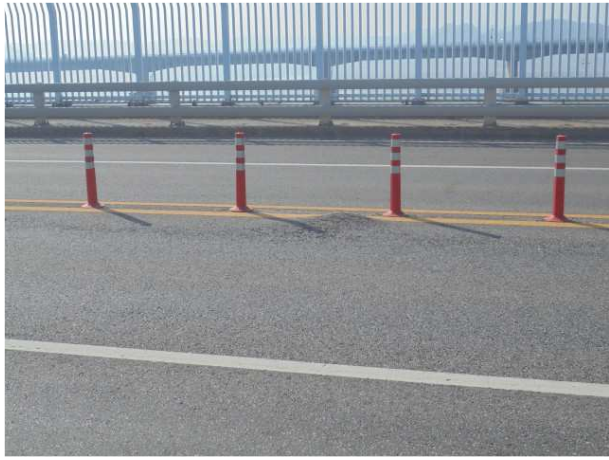
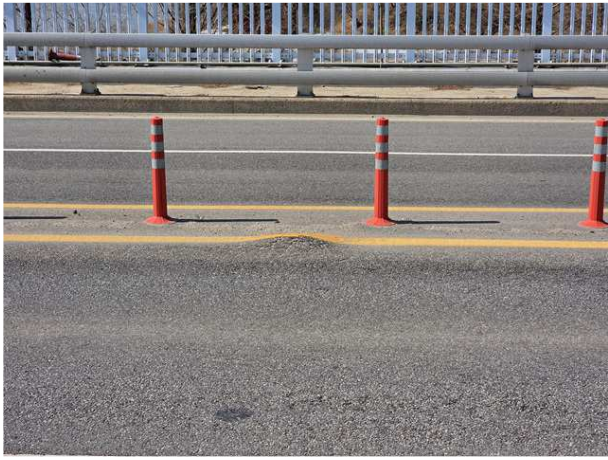
| 03<br>(25년 하반기) | 교면포장(S6) 강화방향 소성변형 | 03<br>(26년 상반기) | 교면포장(S6) 강화방향 소성변형 |

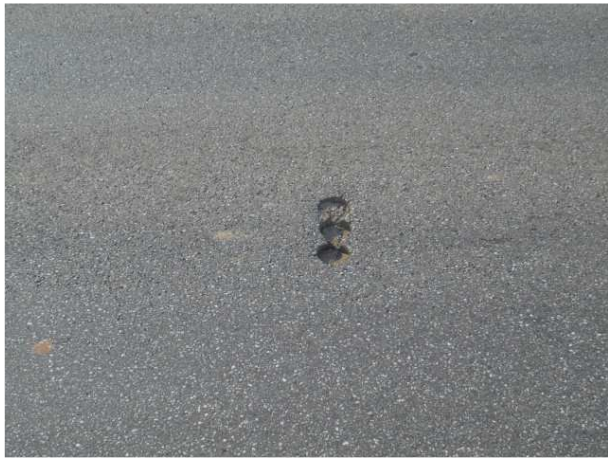
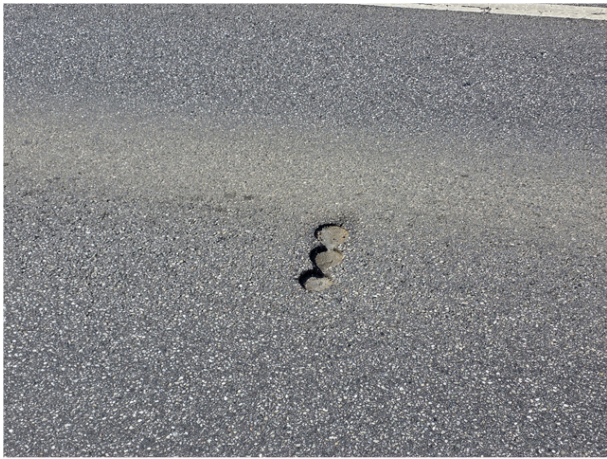
| 04<br>(25년 하반기) | 04<br>(26년 상반기) |

교면포장(S6) 강화방향  
코어홀 미복구교면포장(S6) 강화방향  
코어홀 미복구

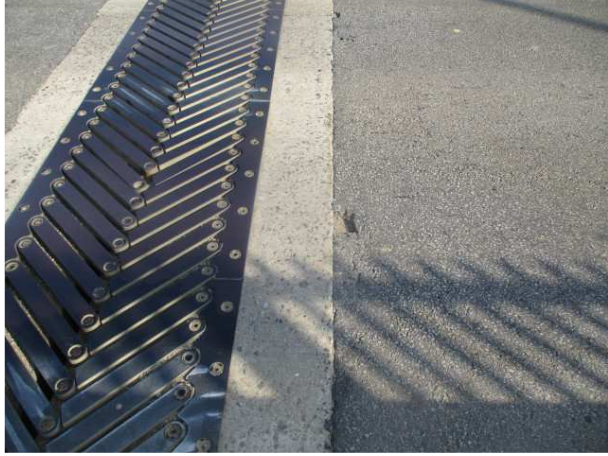
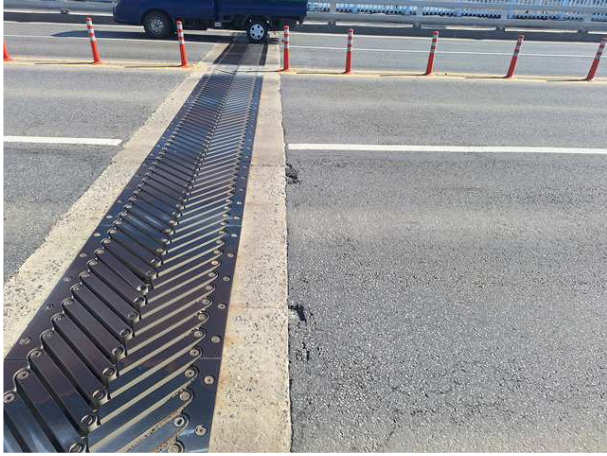
| 05<br>(25년 하반기) | 05<br>(26년 상반기) |

교면포장(S9) 서울방향 파손

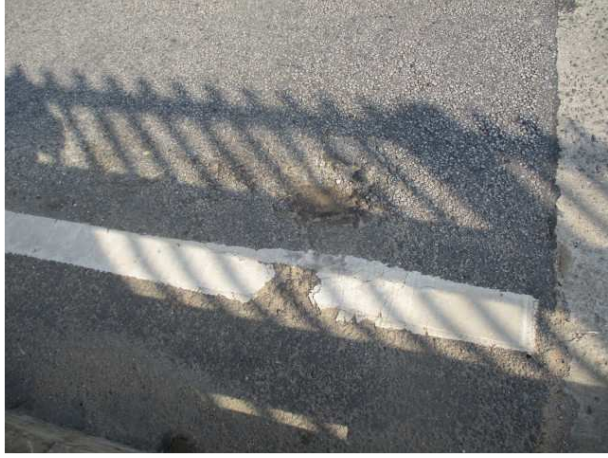
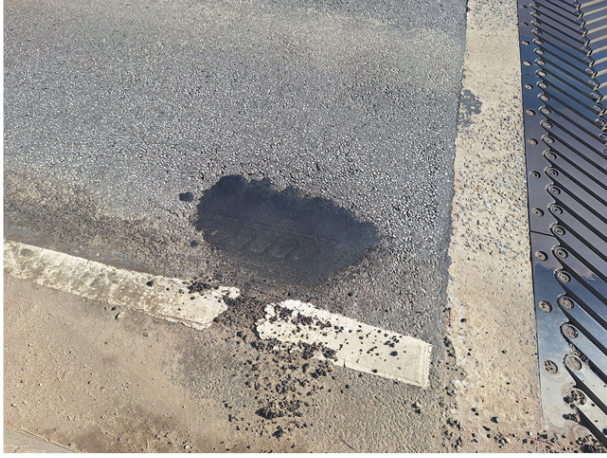
| 06<br>(25년 하반기) | 06<br>(26년 상반기) |

교면포장(S12) 서울방향  
파손, 소성변형 보수교면포장(S12) 서울방향  
파손, 소성변형 보수

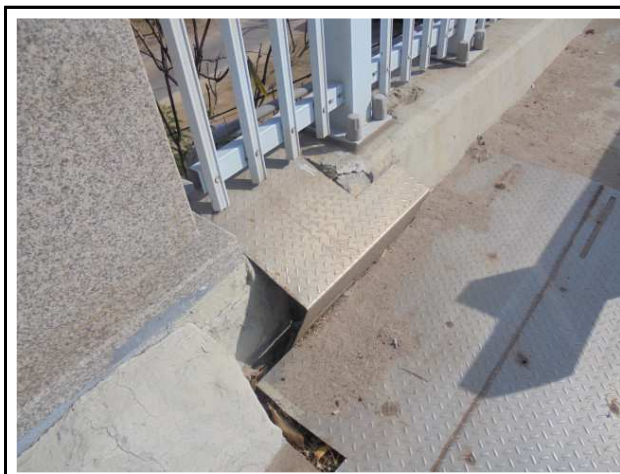
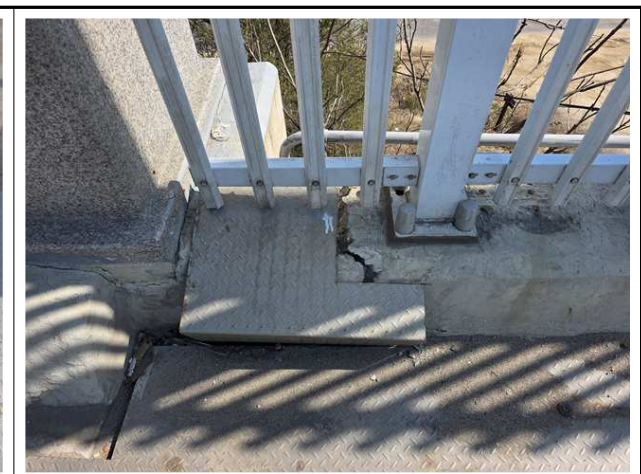
| 07<br>(25년 하반기) | 07<br>(26년 상반기) |

| 신축이음(A1) 강화방향<br>차수판 변형 | 신축이음(A1) 강화방향<br>차수판 변형 |

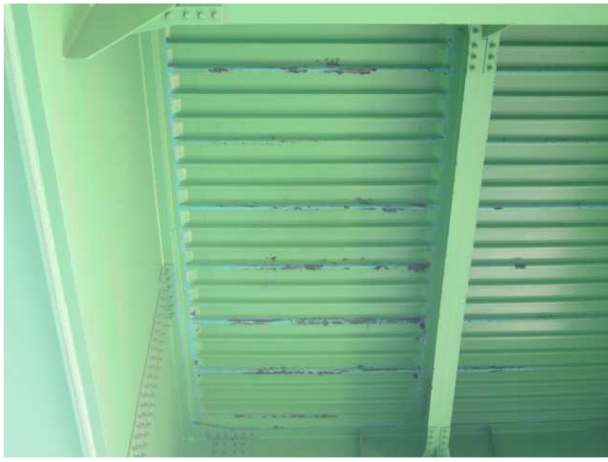
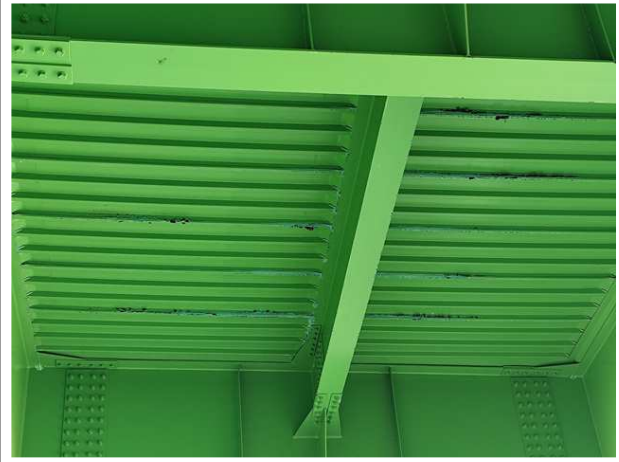
| 10<br>(25년 하반기) | 바닥판(S1) 도장박리 | 10<br>(26년 상반기) | 바닥판(S1) 도장박리 |

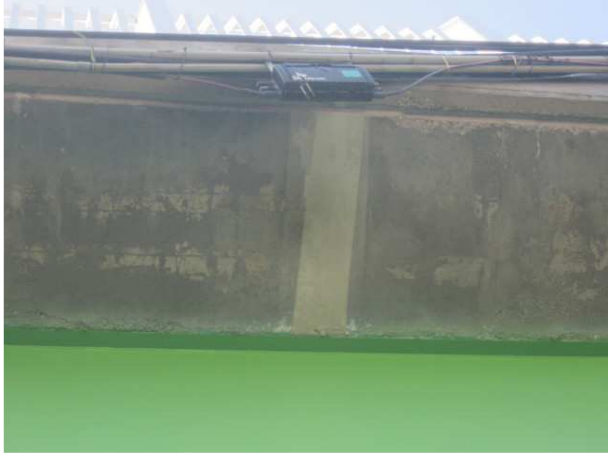
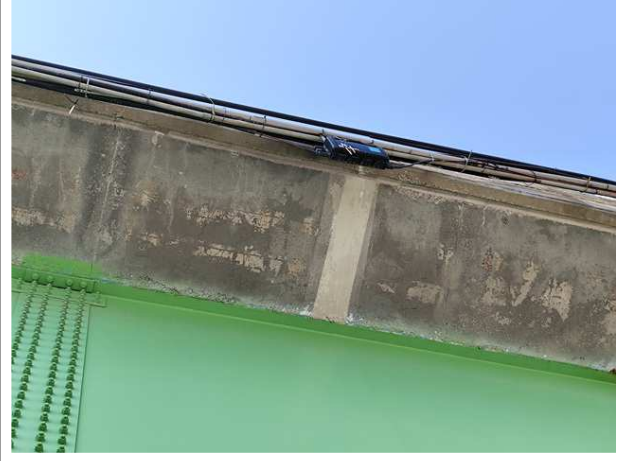
| 11<br>(25년 하반기) | 바닥판(S1) 캔틸레버 보수상태양호 | 11<br>(26년 상반기) | 바닥판(S1) 캔틸레버 보수상태양호 |

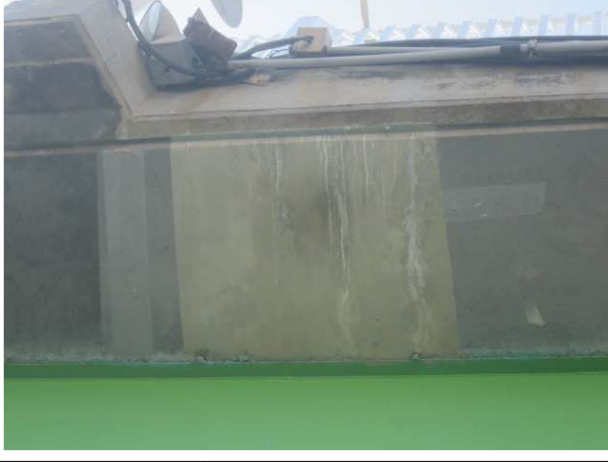
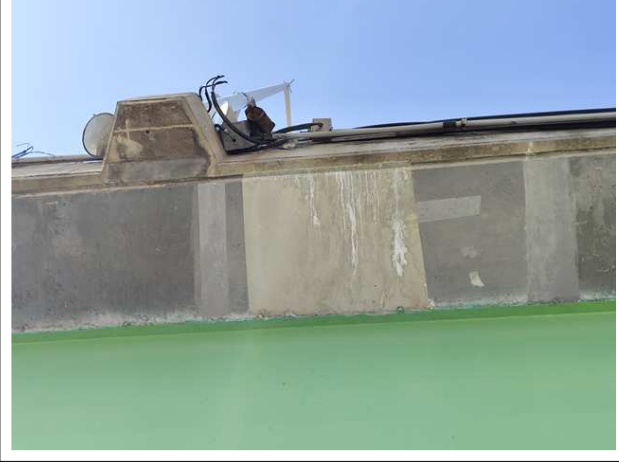
| 12<br>(25년 하반기) | 바닥판(S1) 캔틸레버 보수부 백태 | 12<br>(26년 상반기) | 바닥판(S1) 캔틸레버 보수부 백태 |

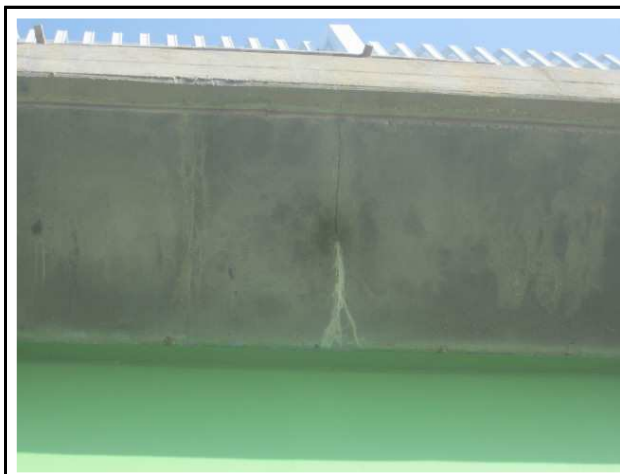
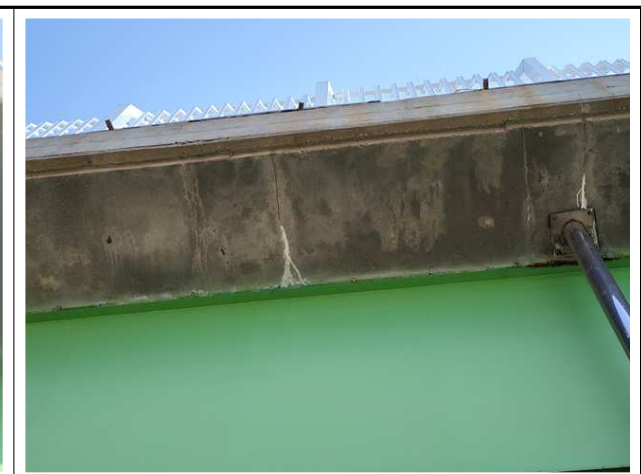
| 13<br>(25년 하반기) | 13<br>(26년 상반기) |

| 바닥판(S1) 캔틸레버 균열부 백태 | 바닥판(S1) 캔틸레버 균열부 백태 |

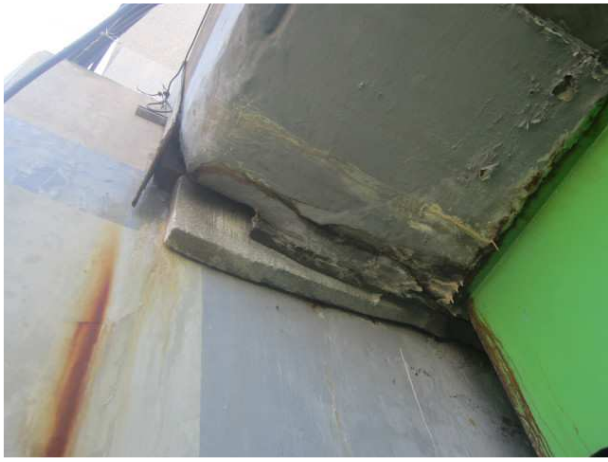
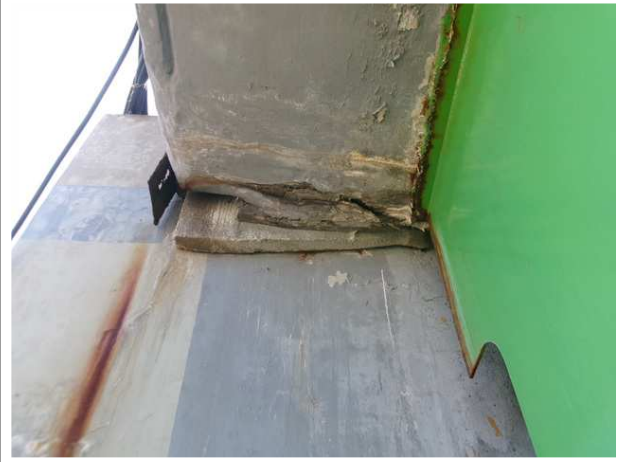
| 16<br>(25년 하반기) | 바닥판(S13) 캔틸레버 박리 | 16<br>(26년 상반기) | 바닥판(S13) 캔틸레버 박리 |

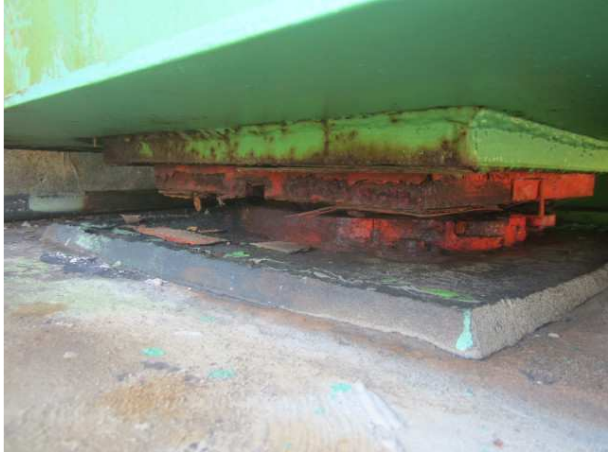
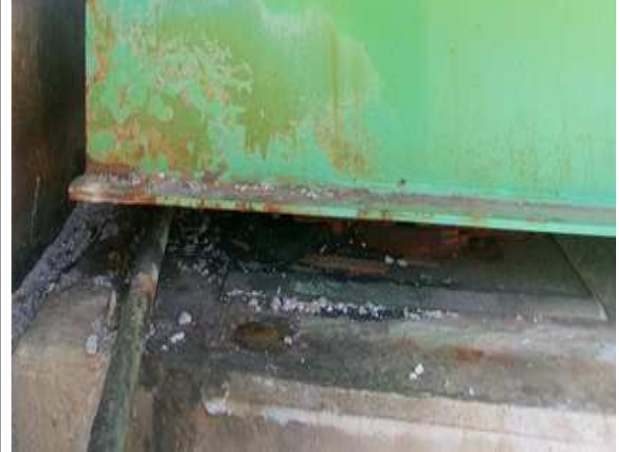
| 17<br>(25년 하반기) | 교대받침 (A2) 받침장치 부식 | 17<br>(26년 상반기) | 교대받침 (A2) 받침장치 부식 |

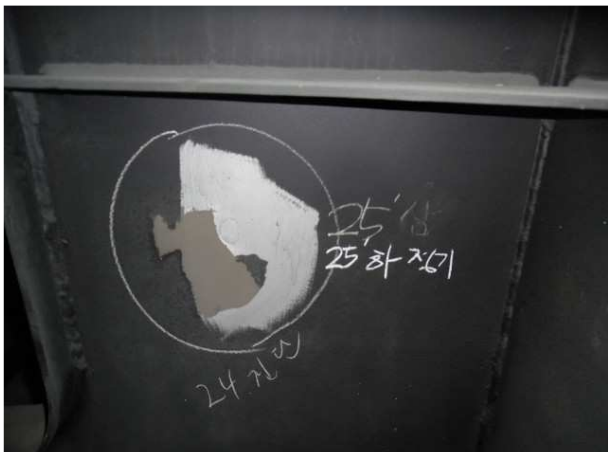
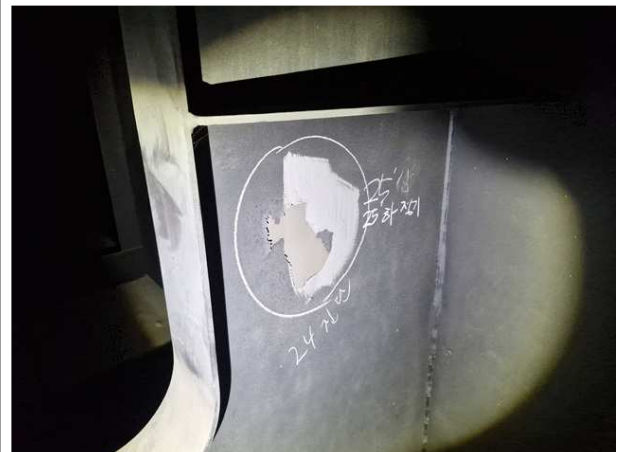
| 18<br>(25년 하반기) | 거터내부(S1-G2) 격벽 도장박리 | 18<br>(26년 상반기) | 거터내부(S1-G2) 격벽 도장박리 |

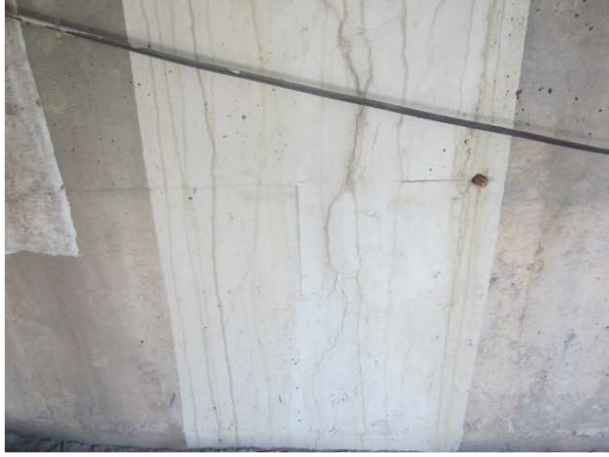
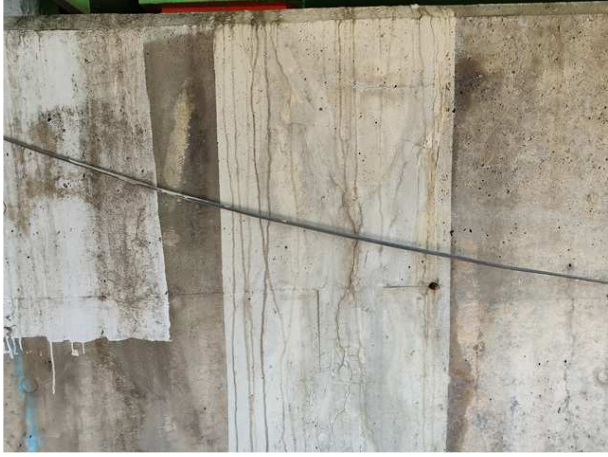
| <p>19<br/>(25년 하반기)</p> | <p>19<br/>(26년 상반기)</p> |

| <p>교대(A1) 보수부 재균열(0.3mm미만)</p> | <p>교대(A1) 보수부 재균열(0.3mm미만)</p> |

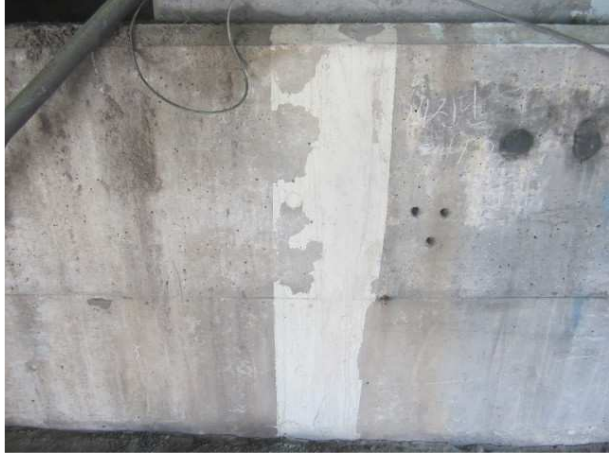
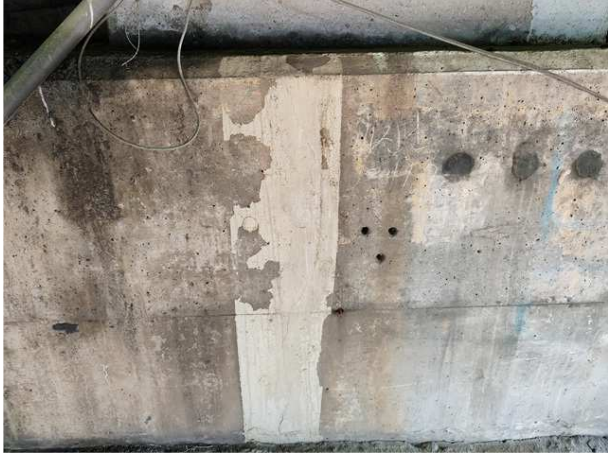
| <p>20<br/>(25년 하반기)</p> | <p>20<br/>(26년 상반기)</p> |

| <p>교대(A1) 보수상태양호</p> | <p>교대(A1) 보수상태양호</p> |

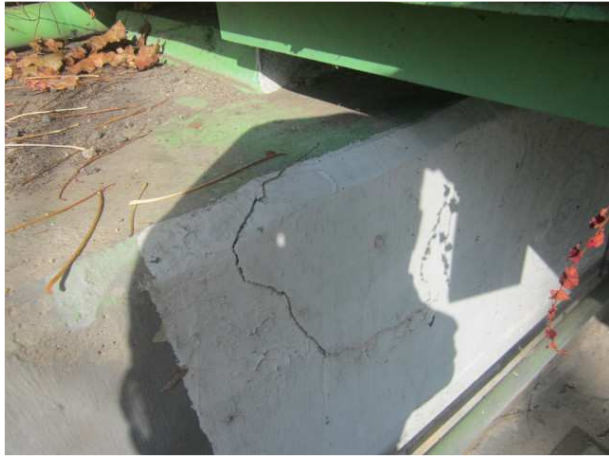
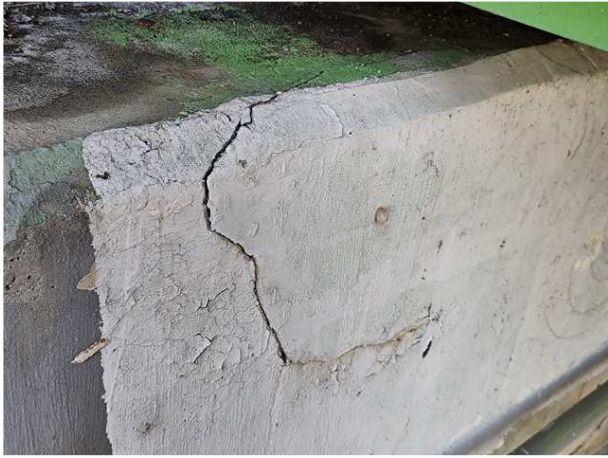
| <p>21<br/>(25년 하반기)</p> | <p>21<br/>(26년 상반기)</p> |

| <p>교대(A1) 보수부 박리</p> | <p>교대(A1) 보수부 박리</p> |

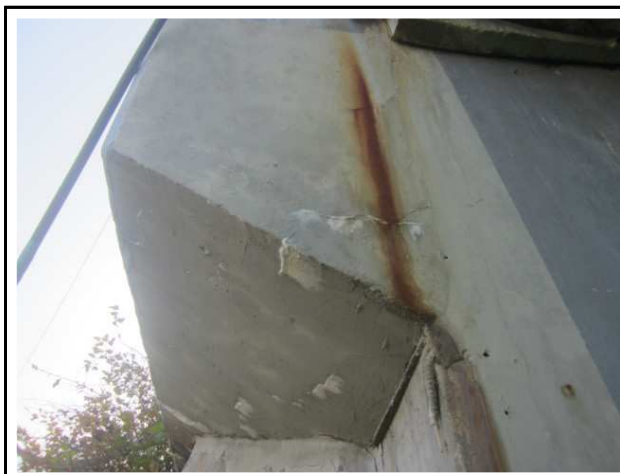
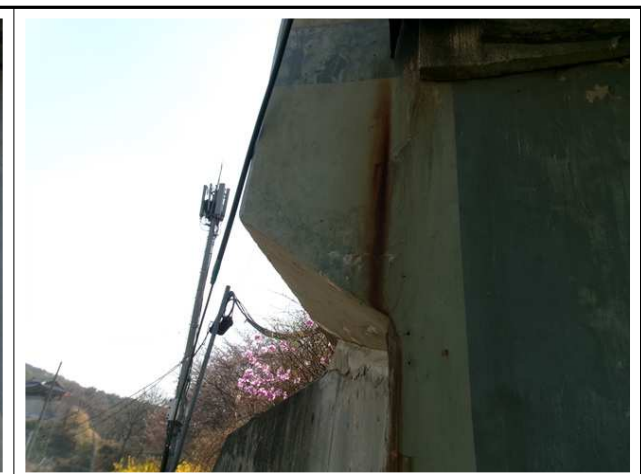
| 22<br>(25년 하반기) | 22<br>(26년 상반기) |

| 교대(A2) 보수부 균열부 백태 | 교대(A2) 보수부 균열부 백태 |

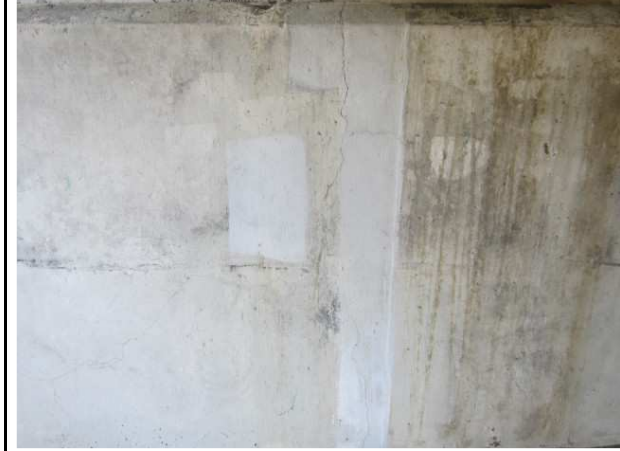
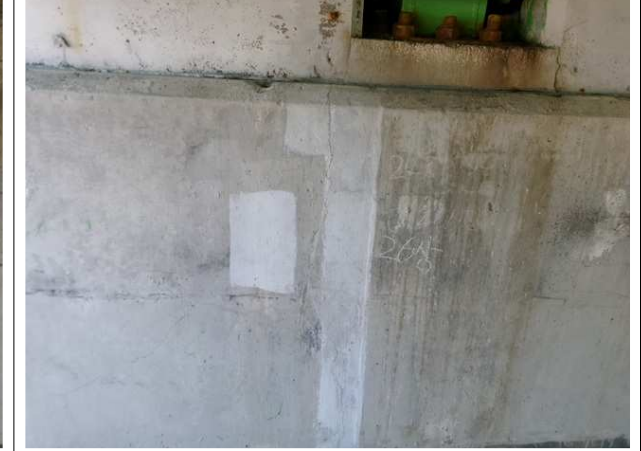
| 24<br>(25년 하반기) | 24<br>(26년 상반기) |

| 교대(A2) 균열(0.3mm미만) | 교대(A2) 균열(0.3mm미만) |

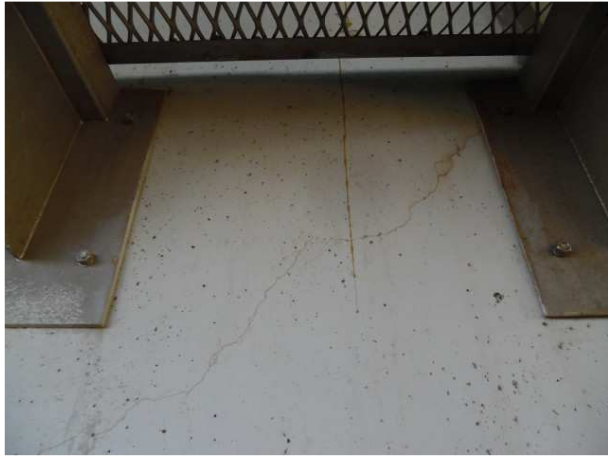
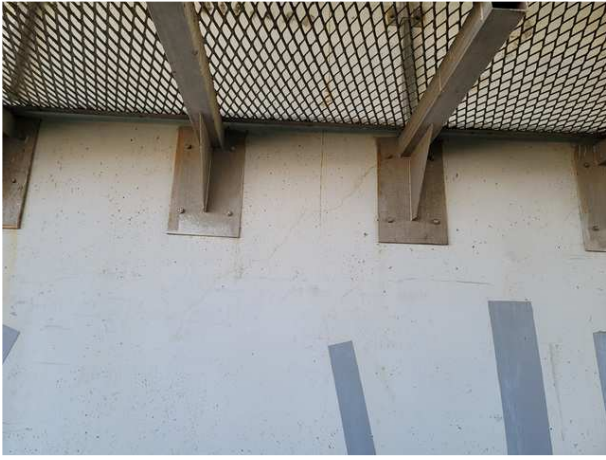
| 27<br>(25년 하반기) | 27<br>(26년 상반기) |

| 교각(P12) 균열(0.3mm미만) | 교각(P12) 균열(0.3mm미만) |

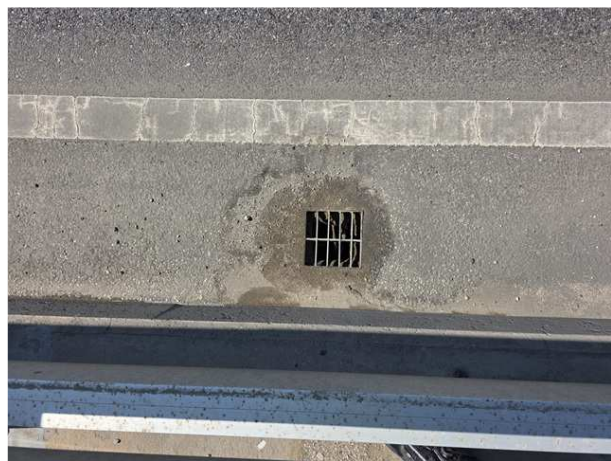
33  
(26년 상반기)

배수시설 (S9) 강화방향  
배수구 상태양호

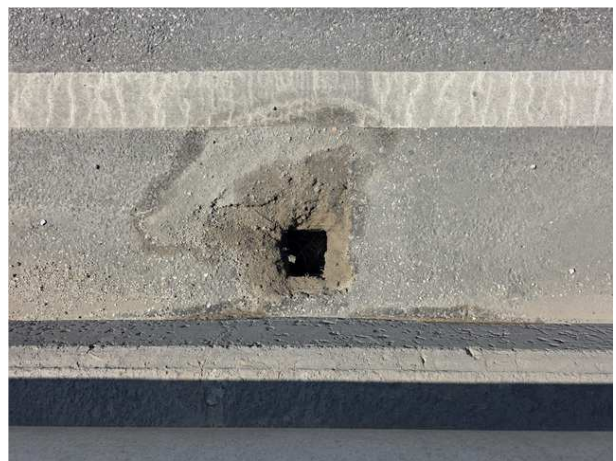
34  
(26년 상반기)

배수시설 (S9) 강화방향  
그레이팅 탈락

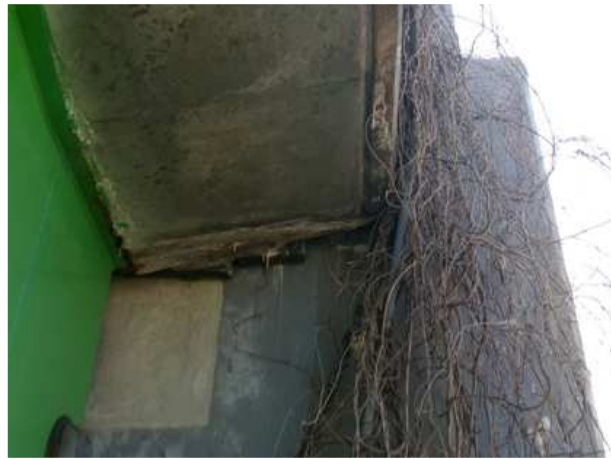
35  
(26년 상반기)

바닥판(S13) 캔틸레버 백테

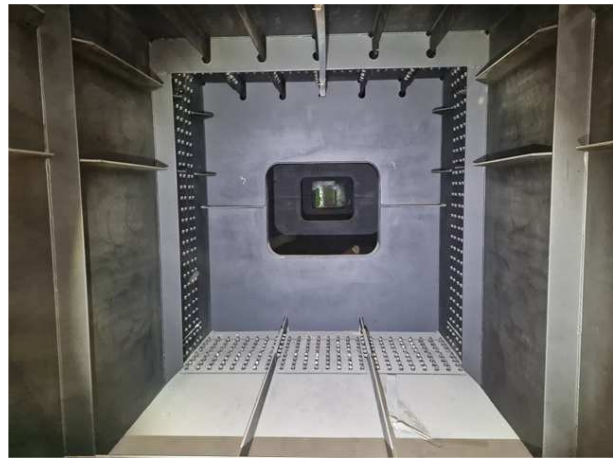
36  
(26년 상반기)

거더내부(S1-G2) 상태양호

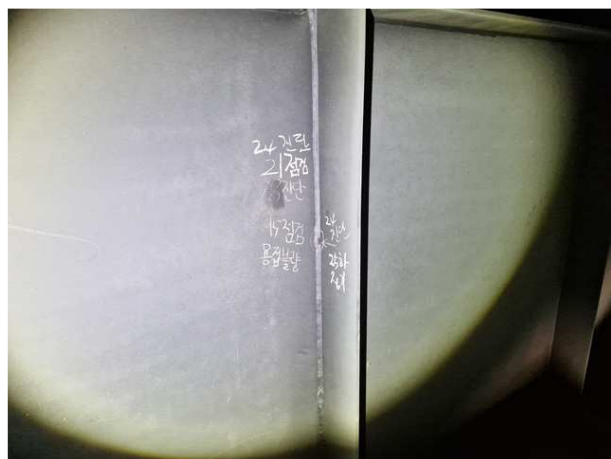
37  
(26년 상반기)

거더내부(S1-G2) 용접불량

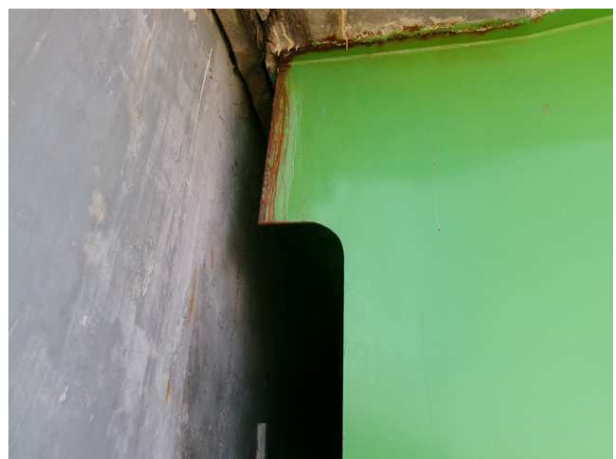
38  
(26년 상반기)

거더외부(S13-G1) 부식

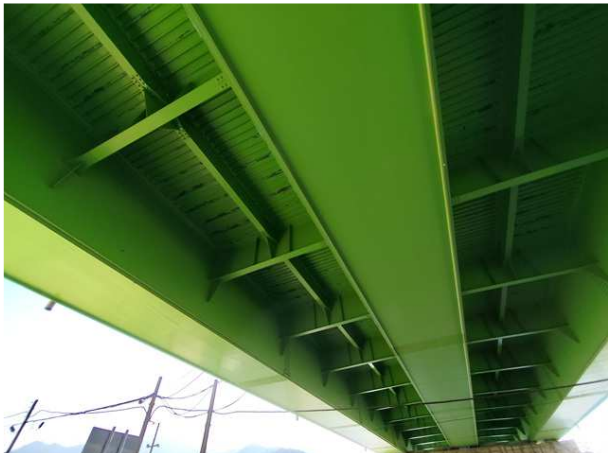
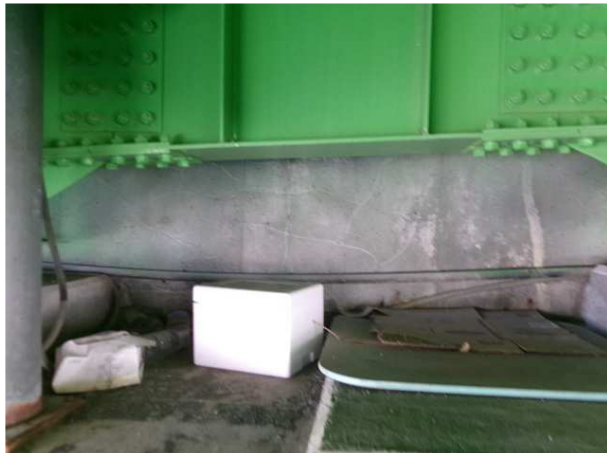
| 39<br>(26년 상반기) | 가로보(S1) 상태양호 | 40<br>(26년 상반기) | 교대(A2) 홍벽<br>망상균열(0.3mm미만) |

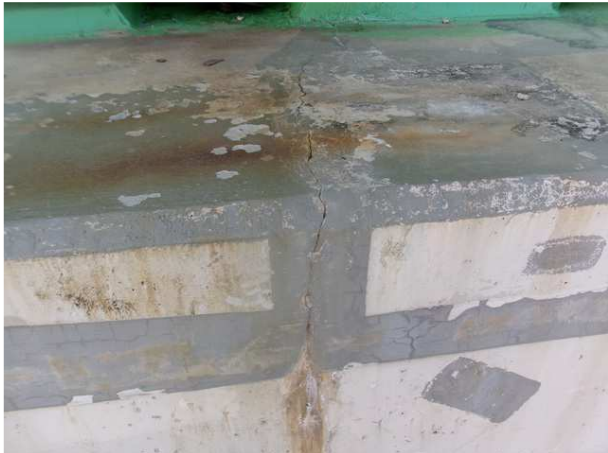
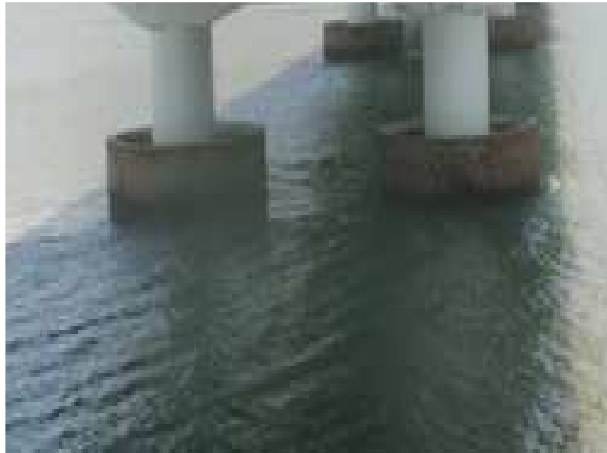
| 41<br>(26년 상반기) | 교각(P8)<br>균열부 백태 (0.3mm이상) | 42<br>(26년 상반기) | 기초 (P7) 전경 |
