## 2. 고촌 램프D육교

## 손상현황

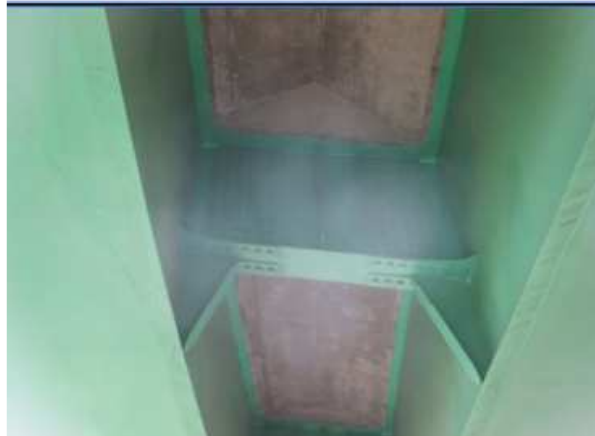
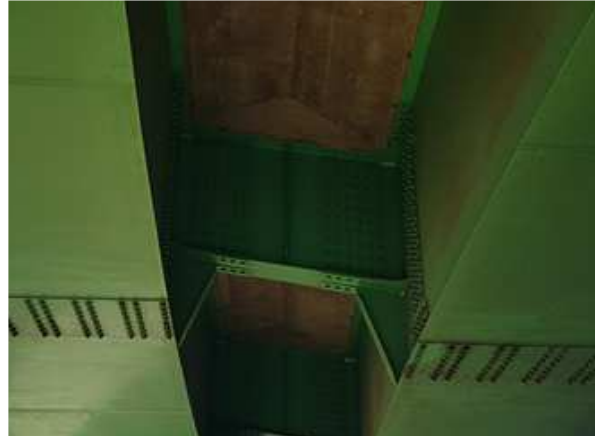
| 07<br>(25년 하반기) | 가로보 상태양호 | 07<br>(26년 상반기) | 가로보 상태양호 |

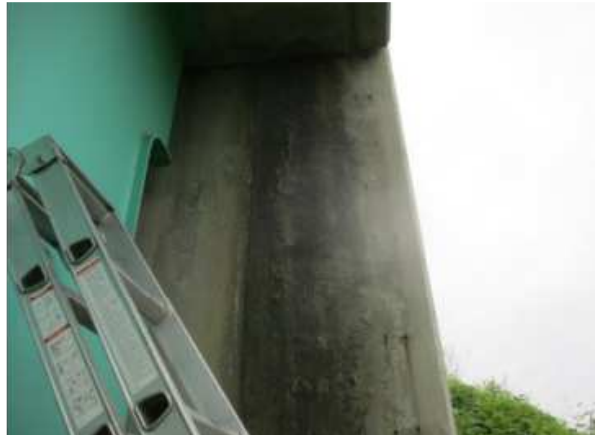
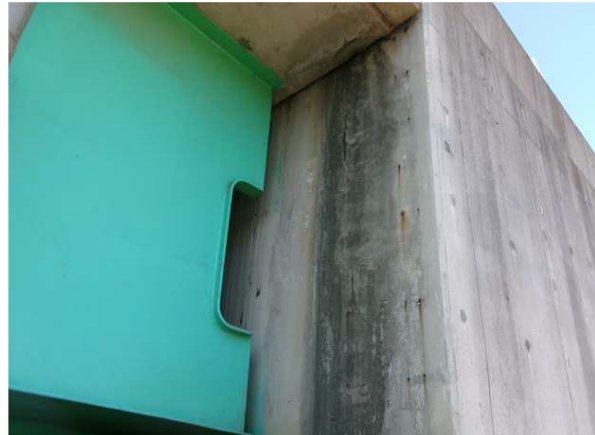
| 08<br>(25년 하반기) | 교대(A1) 흥벽 표면보호재 박리 | 08<br>(26년 상반기) | 교대(A1) 흥벽 표면보호재 박리 |

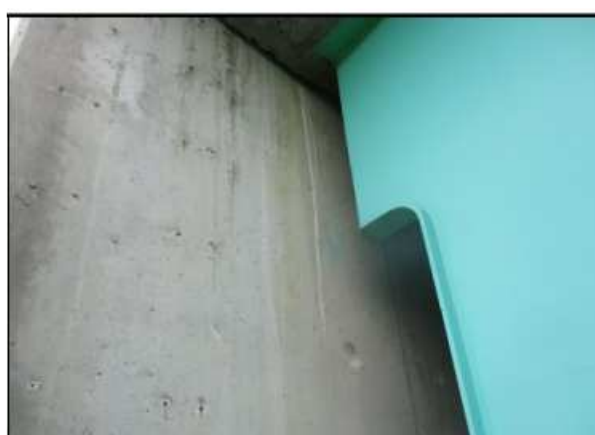
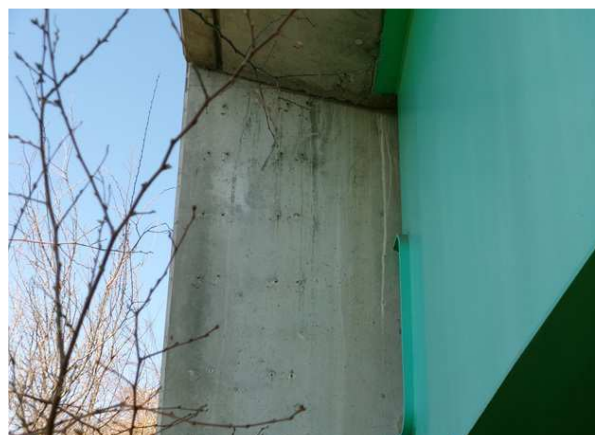
| 09<br>(25년 하반기) | 교대(A1) 흥벽 백태 | 09<br>(26년 상반기) | 교대(A1) 흥벽 백태 |

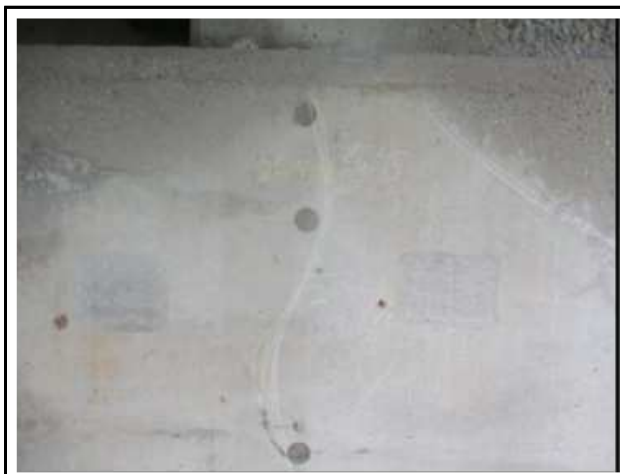
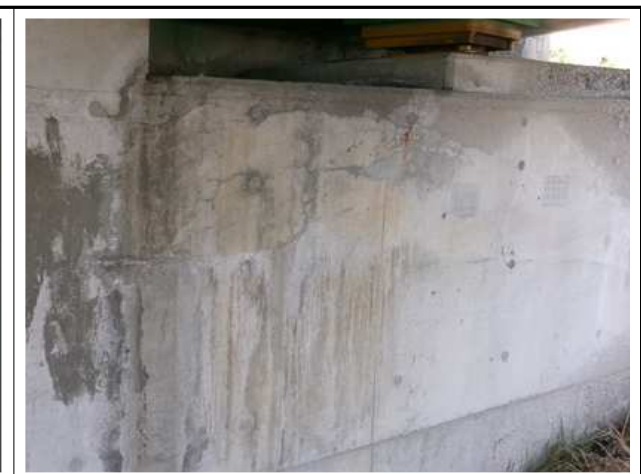
| <div>10</div> <div>(25년 하반기)</div> | <div>10</div> <div>(26년 상반기)</div> |

교대(A1) 전면벽체 균열(0.3mm미만)

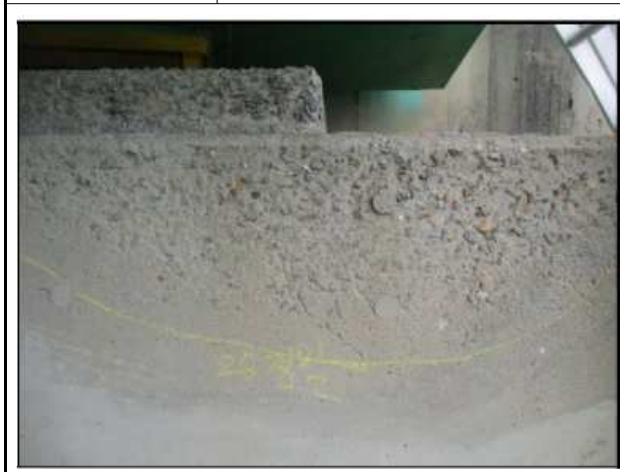
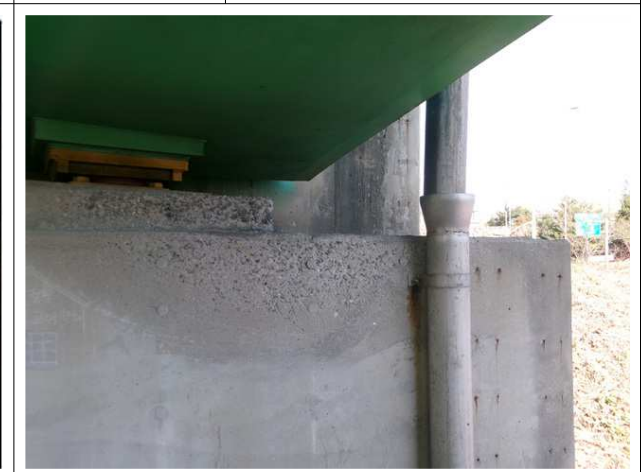
| <div>11</div> <div>(25년 하반기)</div> | <div>11</div> <div>(26년 상반기)</div> |

교대(A1) 전면벽체 재료분리

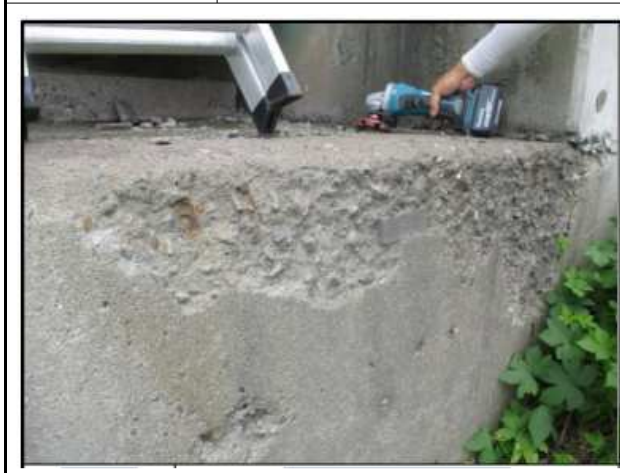
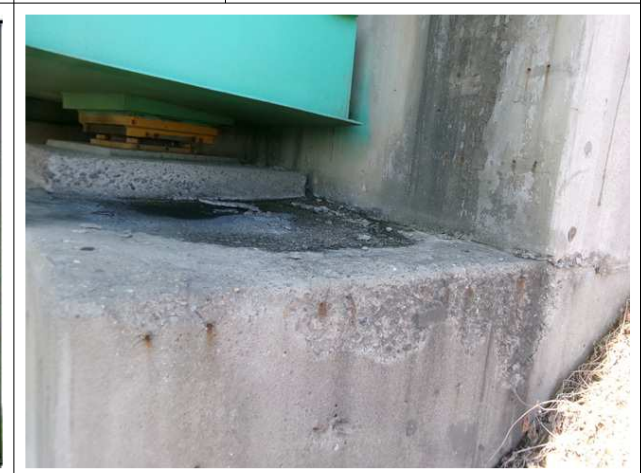
| <div>12</div> <div>(25년 하반기)</div> | <div>12</div> <div>(26년 상반기)</div> |

교대(A1) 우측벽체 콘크리트 박리

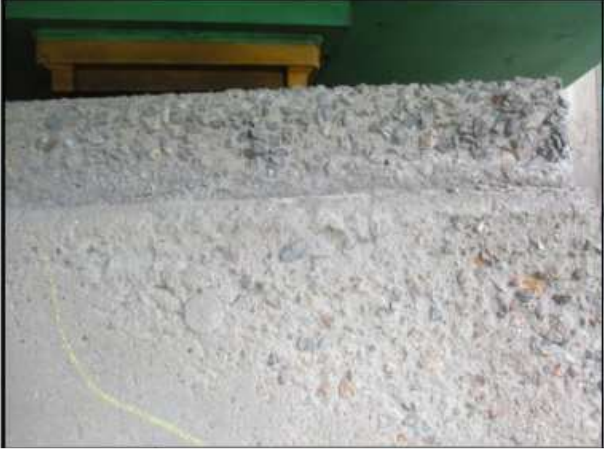
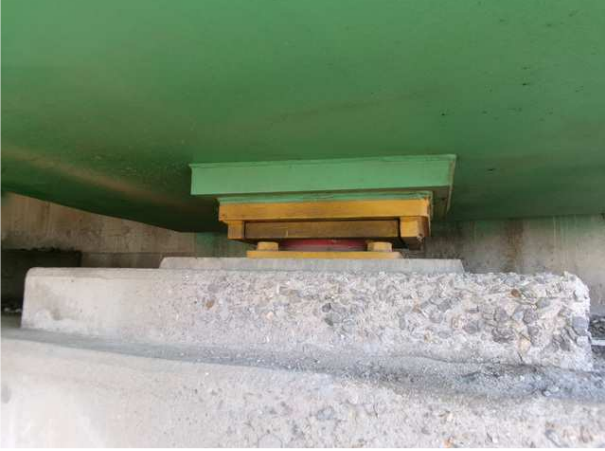
| <p>18<br/>(25년 하반기)</p> | <p>18<br/>(26년 상반기)</p> |

| <p>교각(P2) 코핑부 배면<br/>균열 (0.3mm미만)</p> | <p>교각(P2) 코핑부 배면<br/>균열 (0.3mm미만)</p> |

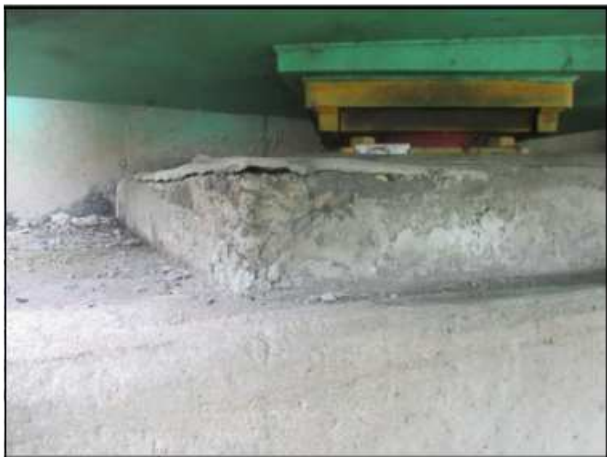
| <p>교량받침(A1-Sh1)<br/>받침콘크리트 재료분리</p> | <p>교량받침(A1-Sh1)<br/>받침콘크리트 재료분리</p> |

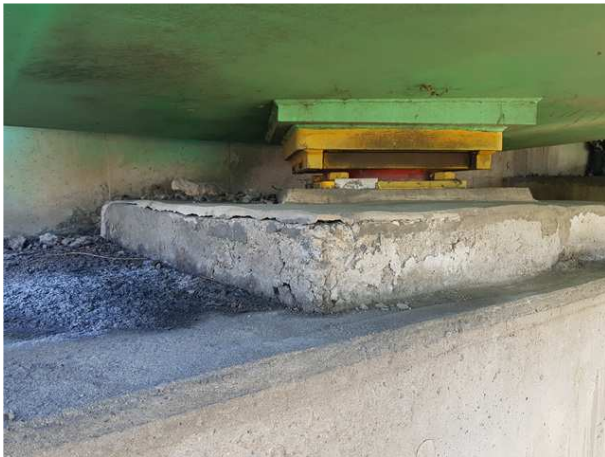
| <p>19<br/>(25년 하반기)</p> | <p>교량받침 (A2-Sh1)<br/>받침콘크리트 재료분리</p> |

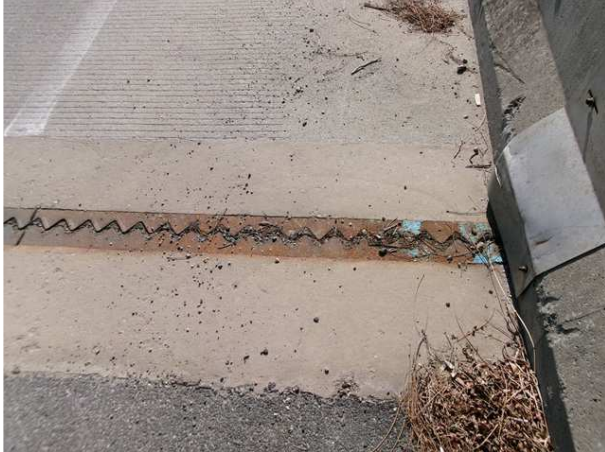
| <p>20<br/>(25년 하반기)</p> | <p>신축이음 (A1) 유간 토사퇴적</p> |

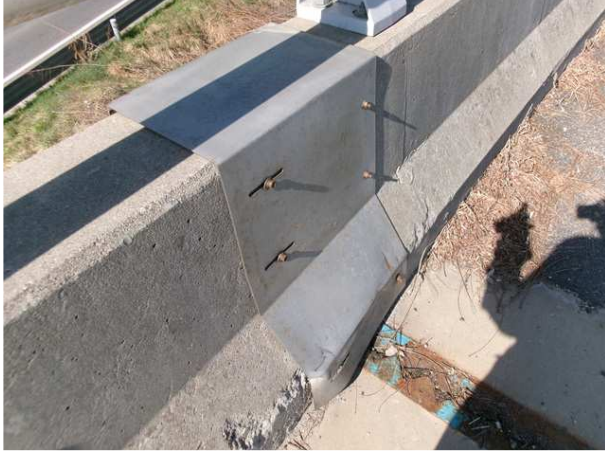
| <p>21<br/>(25년 하반기)</p> | <p>신축이음 (A1) 차수판 볼트탈락</p> |

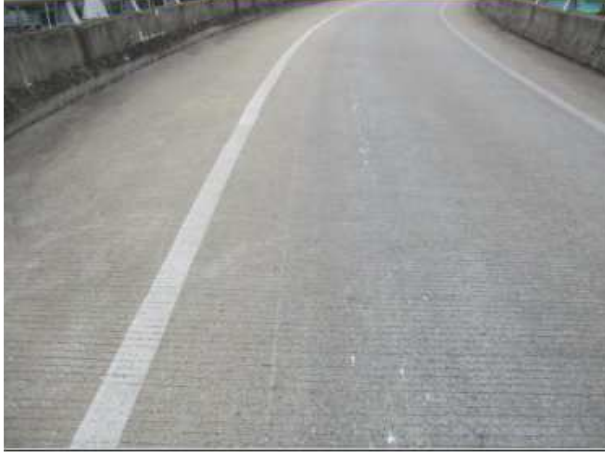
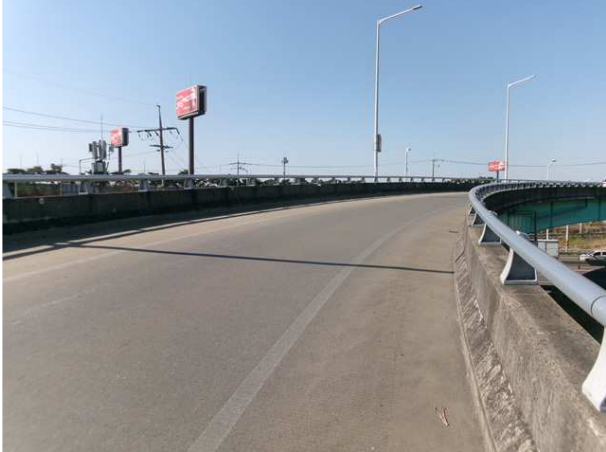
| 25<br>(25년 하반기) | 교면포장 상태양호 | 25<br>(26년 상반기) | 교면포장 상태양호 |

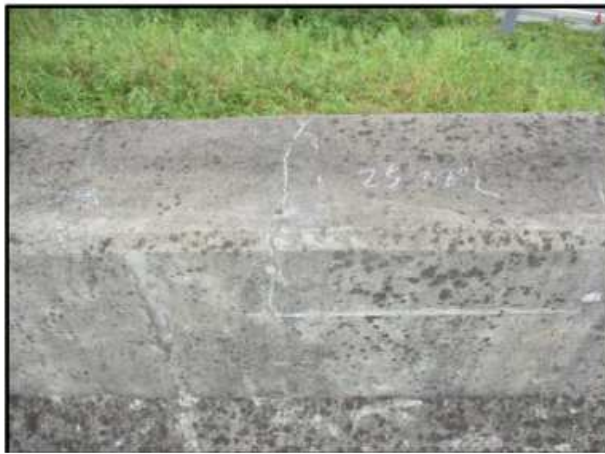
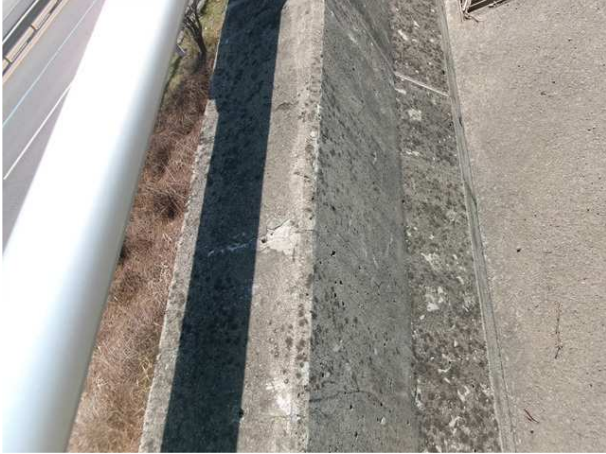
| 26<br>(25년 하반기) | 방호벽(S1) 균열(0.3mm미만) | 26<br>(26년 상반기) | 방호벽(S1) 균열(0.3mm미만) |

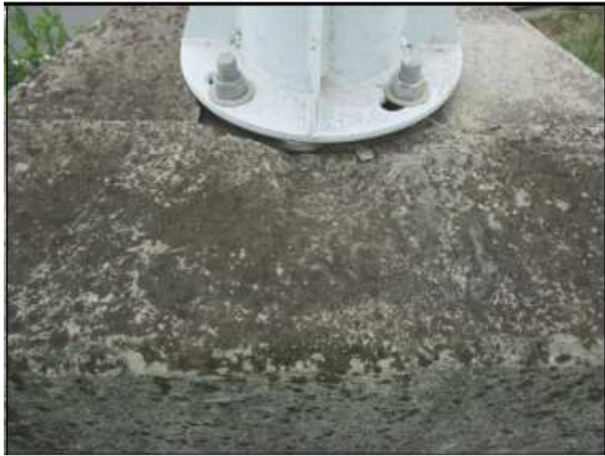
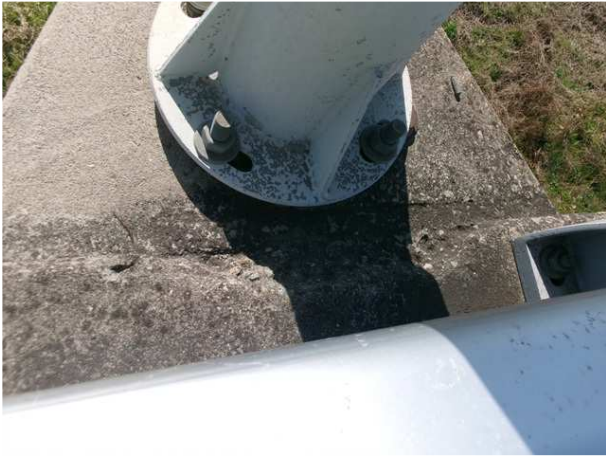
| 27<br>(25년 하반기) | 방호벽(S1) 콘크리트 파손 | 27<br>(26년 상반기) | 방호벽(S1) 콘크리트 파손 |

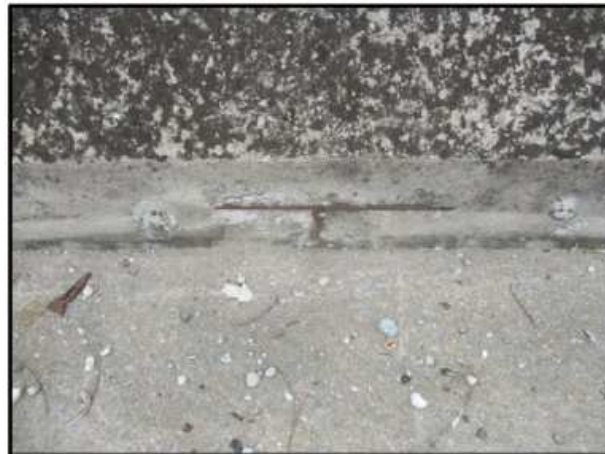
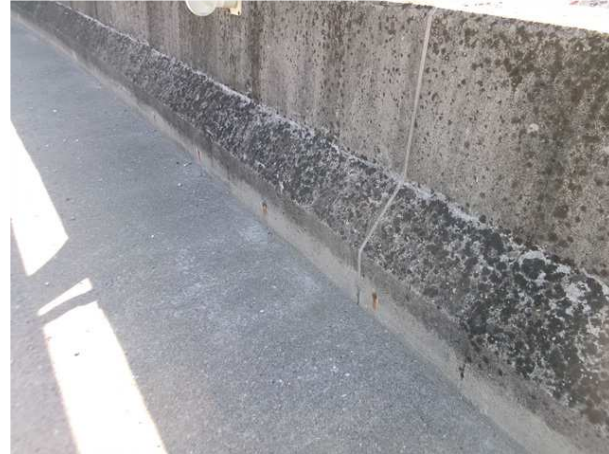
| 28<br>(25년 하반기) | 방호벽(S1) 하단 철근노출 | 28<br>(26년 상반기) | 방호벽(S1) 하단 철근노출 |

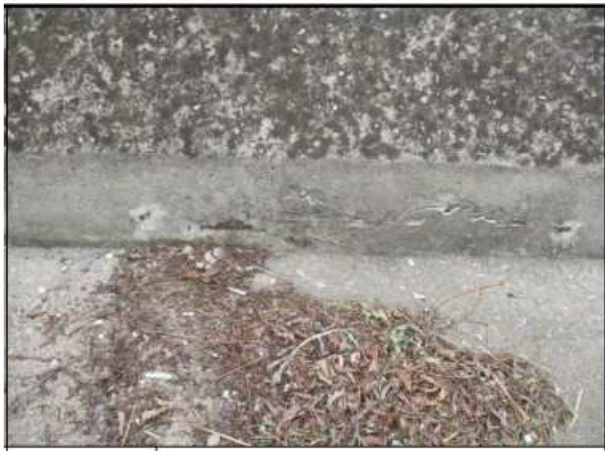
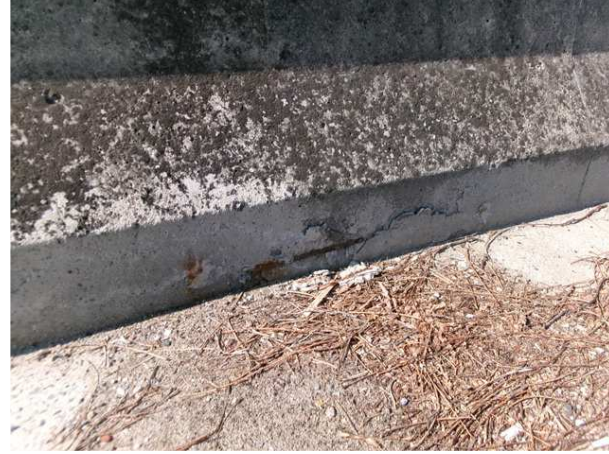
| 29<br>(25년 하반기) | 방호벽(S1) 하단 철근노출 | 29<br>(26년 상반기) | 방호벽(S1) 하단 철근노출 |

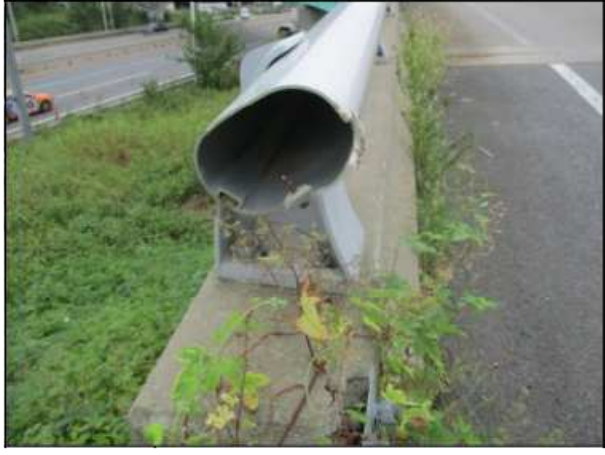
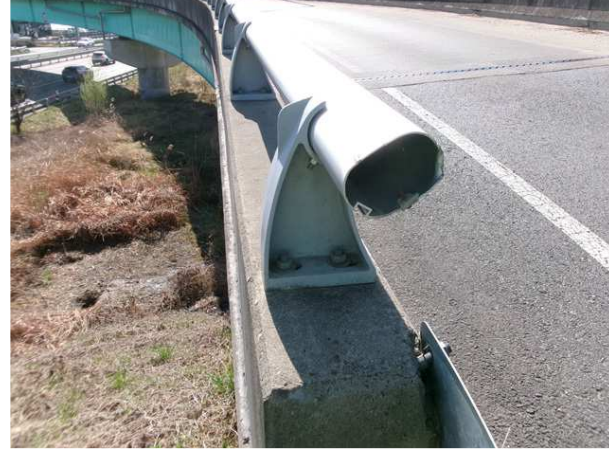
| 30<br>(25년 하반기) | 난간(S1) 좌측 마감 캡 탈락 | 30<br>(26년 상반기) | 난간(S1) 좌측 마감 캡 탈락 |

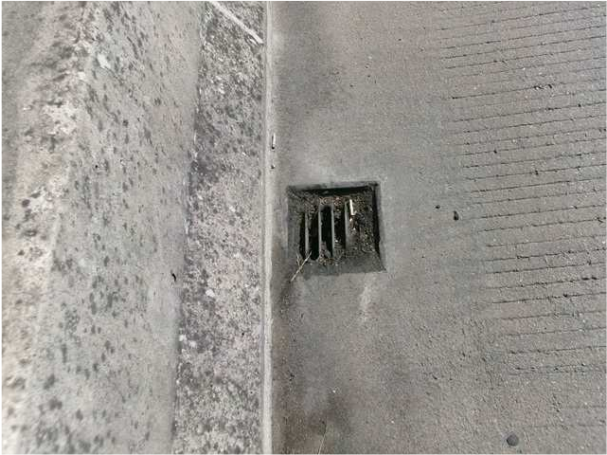
| 31<br>(26년 상반기) | 배수시설(S2) 배수구 막힘 | — | — |
