## 9. 누산교

## 손상현황

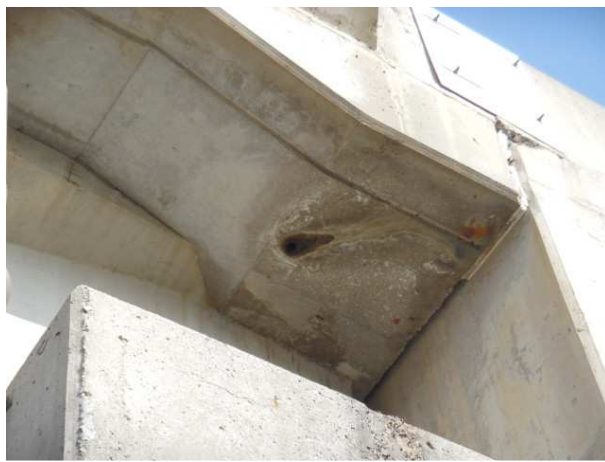
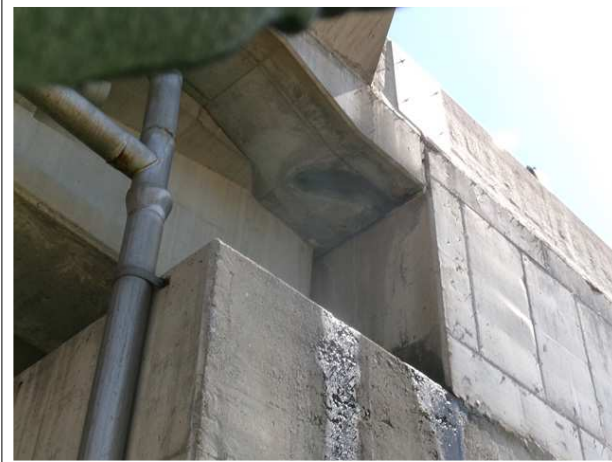
| 01<br>(25년 하반기) | 바닥판하면 누수흔적, 백태 | 01<br>(26년 상반기) | 바닥판하면 누수흔적, 백태 |

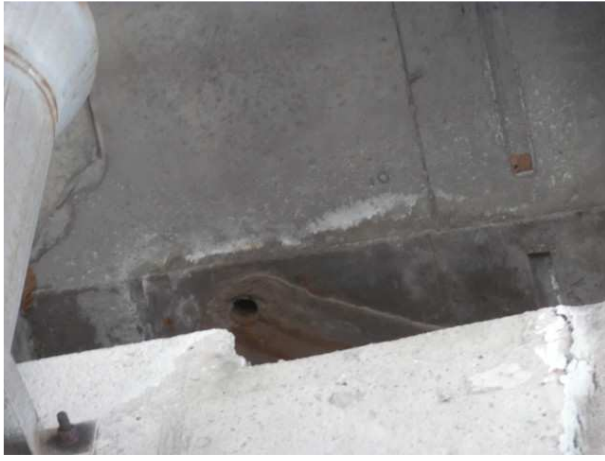
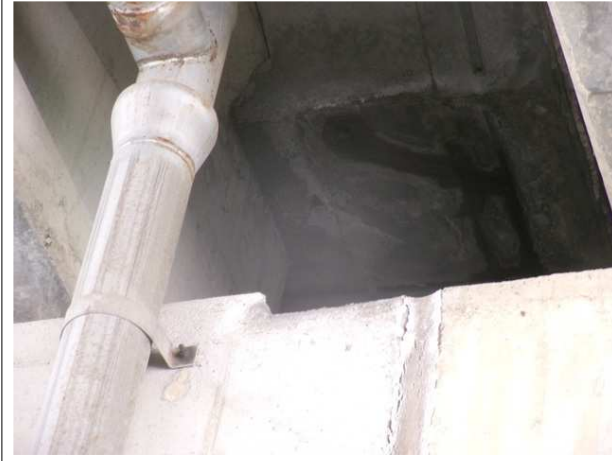
| 02<br>(25년 하반기) | 바닥판하면 백태, 유공관 길이부족 | 02<br>(26년 상반기) | 바닥판하면 백태, 유공관 길이부족 |

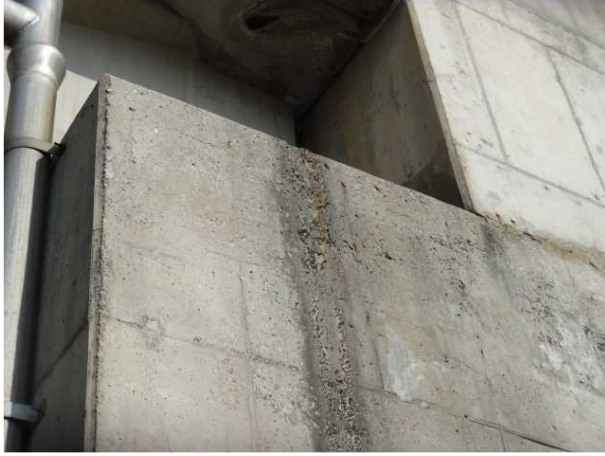
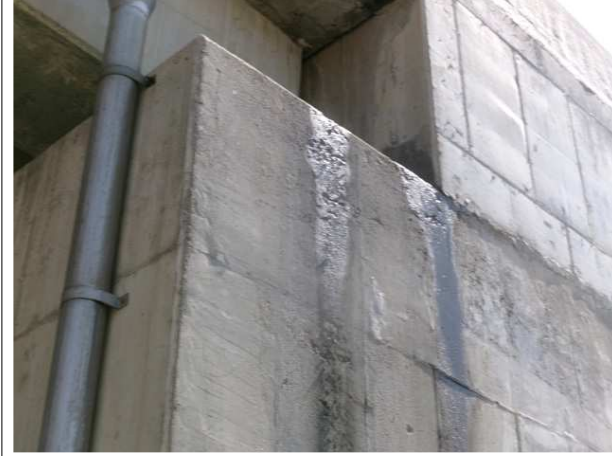
| 03<br>(25년 하반기) | 교대 박리 | 03<br>(26년 상반기) | 교대 박리 |

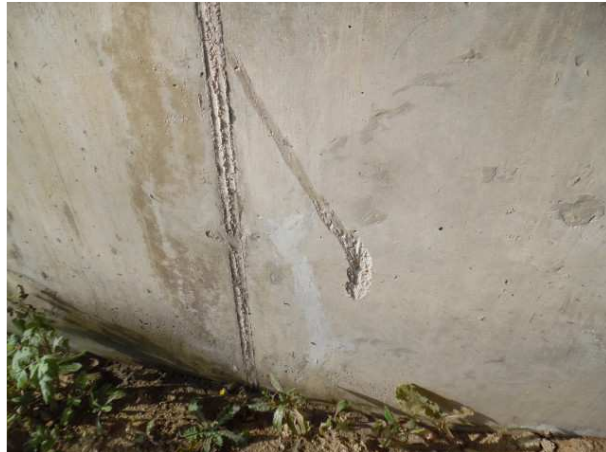
| 04<br>(26년 상반기) | 교대 파손 | 05<br>(26년 상반기) | 교대 파손 |

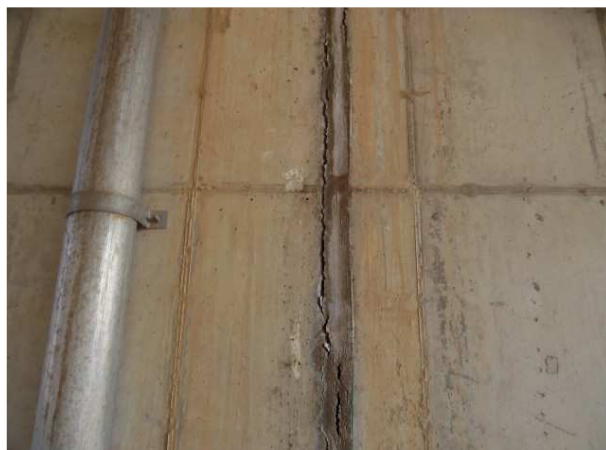
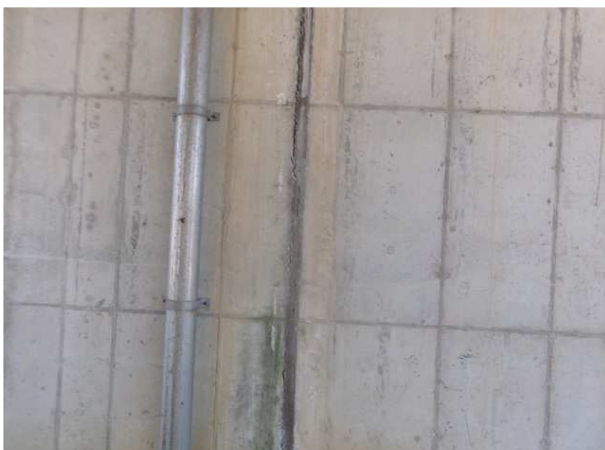
| 06<br>(25년 하반기) | 교대 실란트 파손 | 06<br>(26년 상반기) | 교대 실란트 파손 |

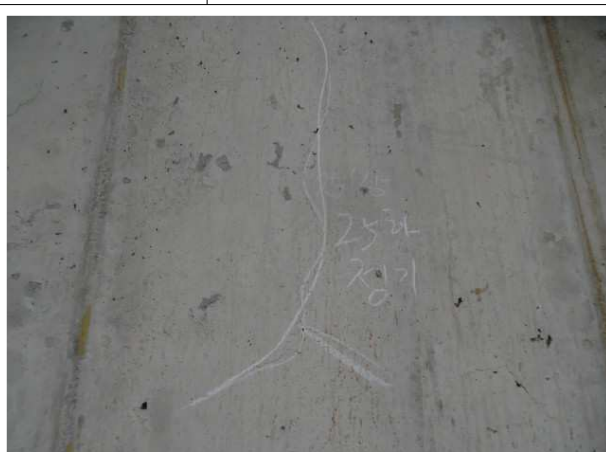
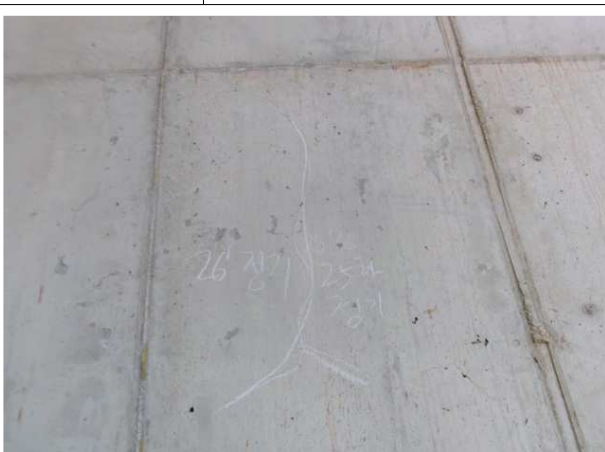
| 07<br>(25년 하반기) | 교대 균열(0.3mm미만) | 07<br>(26년 상반기) | 교대 균열(0.3mm미만) |

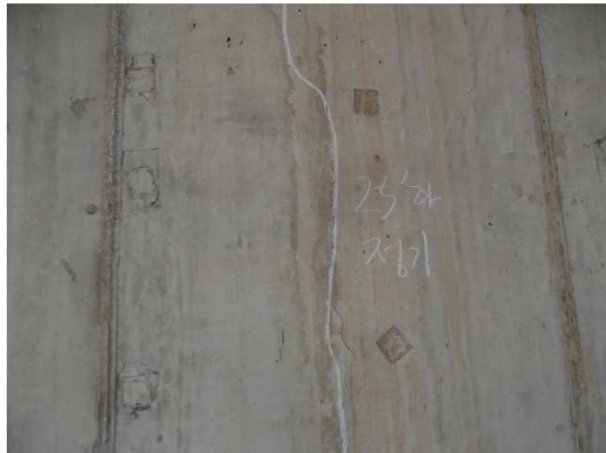
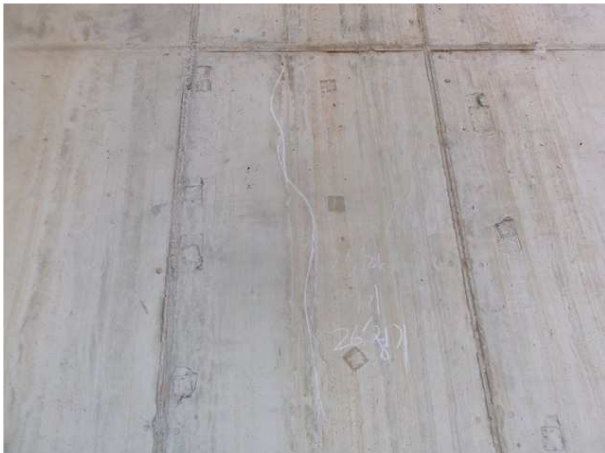
| 08<br>(25년 하반기) | 교대 균열(0.3mm미만) | 08<br>(26년 상반기) | 교대 균열(0.3mm미만) |

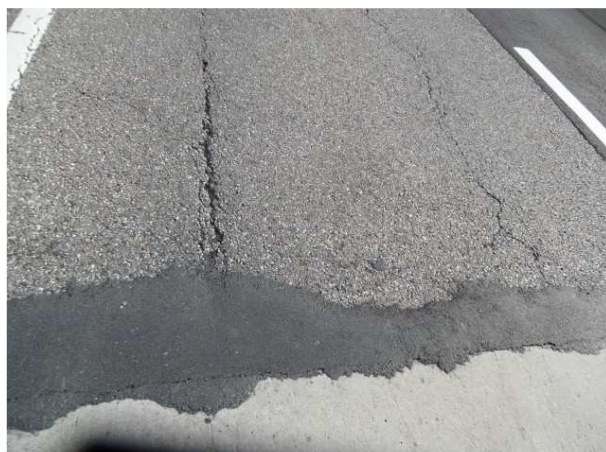
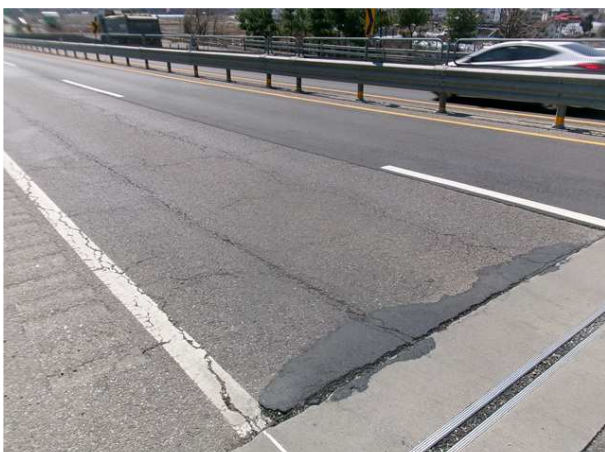
| 09<br>(25년 하반기) | 교면포장 접속부 포장 균열 | 09<br>(26년 상반기) | 교면포장 접속부 포장 균열 |

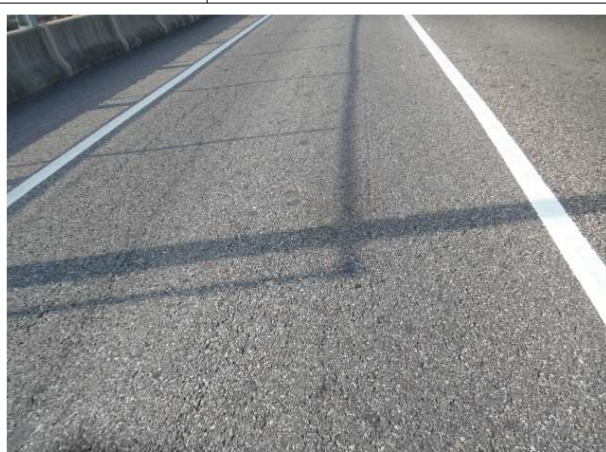
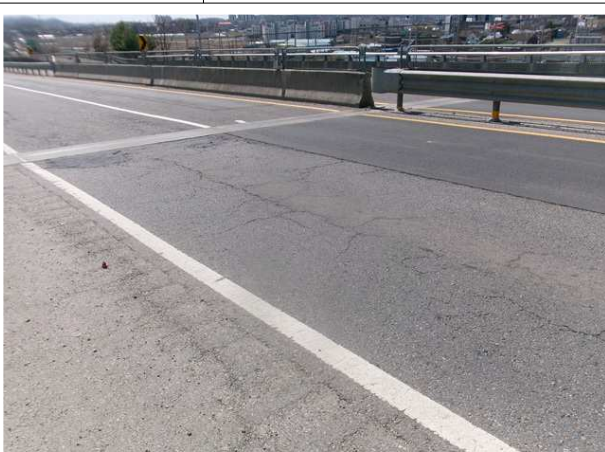
| 10<br>(25년 하반기) | 교면포장 포장 균열 | 10<br>(26년 상반기) | 교면포장 포장 균열 |

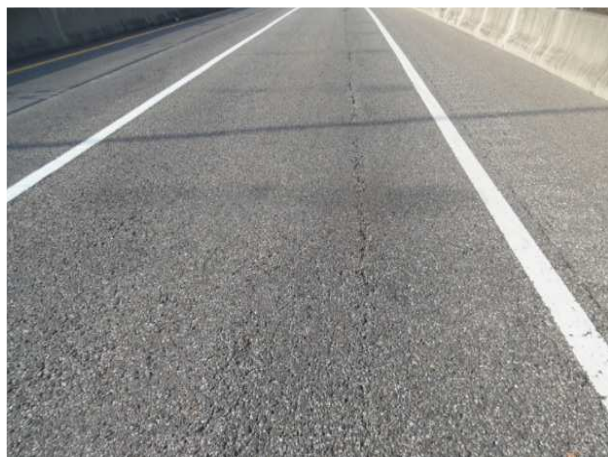
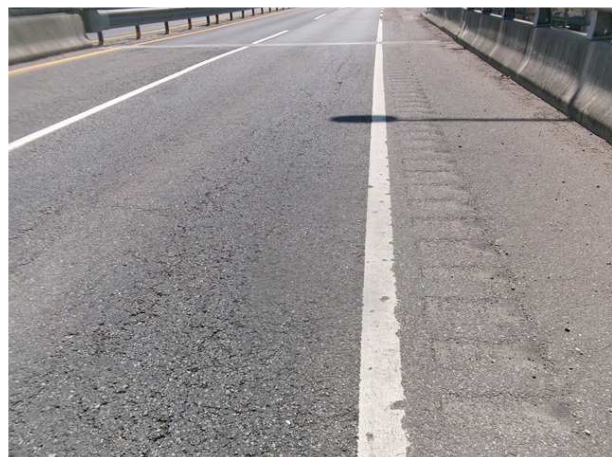
| 11<br>(25년 하반기) | 교면포장 포장 균열 | 11<br>(26년 상반기) | 교면포장 포장 균열 |

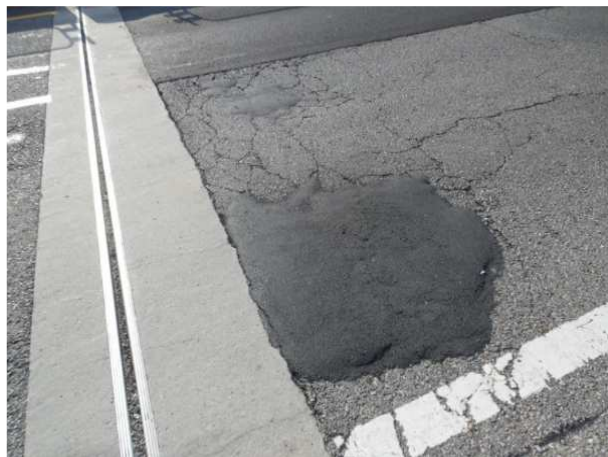
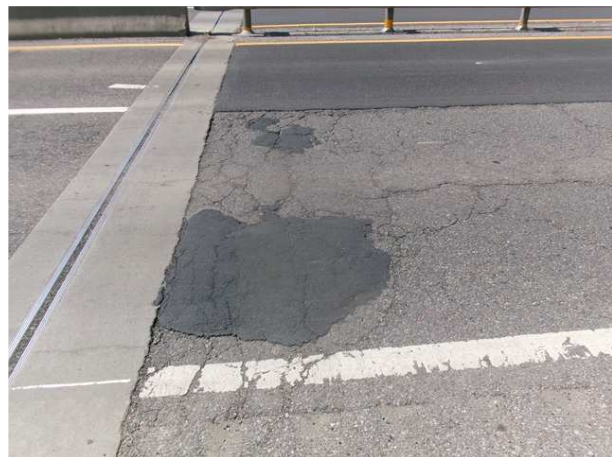
| 12<br>(25년 하반기) | 교면포장 접속부 망상균열 보수완료 | 12<br>(26년 상반기) | 교면포장 접속부 망상균열 보수상태 양호 |

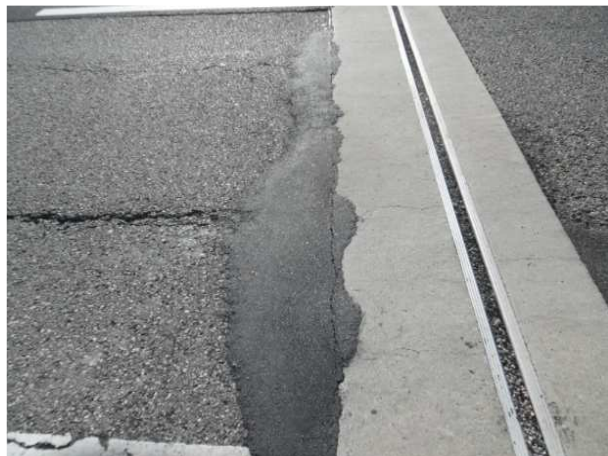
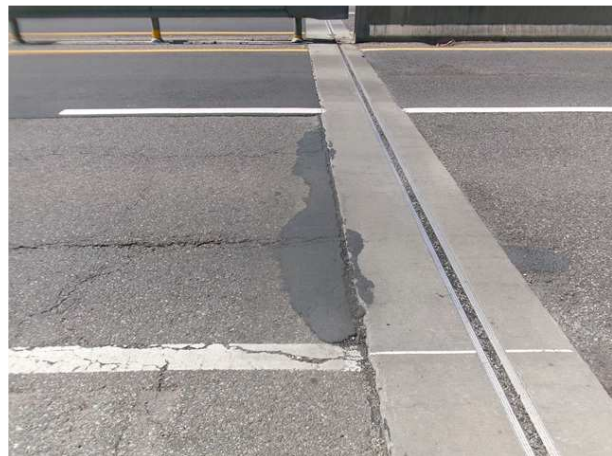
| 13<br>(25년 하반기) | 교면포장 접속부 포장 파손 보수완료 | 13<br>(26년 상반기) | 교면포장 접속부 포장 파손 보수상태 양호 |

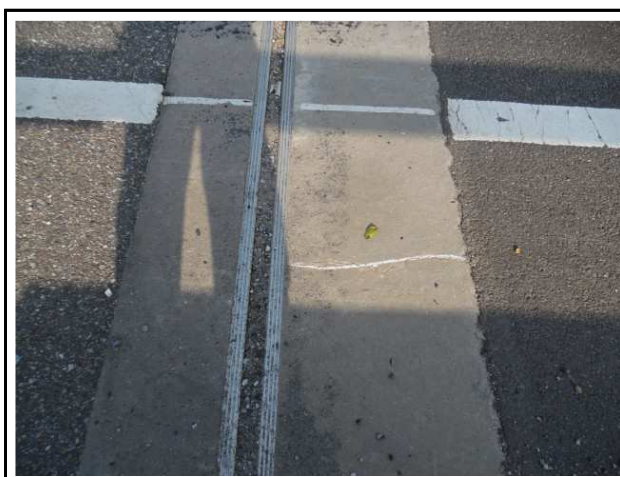
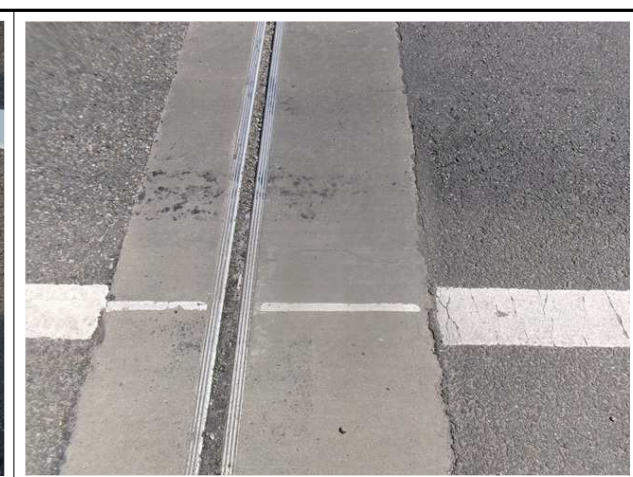
| <div>14</div> <div>(25년 하반기)</div> | <div>14</div> <div>(26년 상반기)</div> |

신축이음 후타재 균열(0.3mm미만)

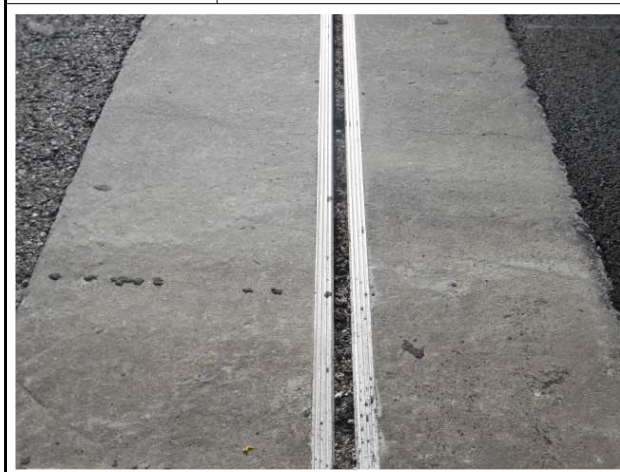
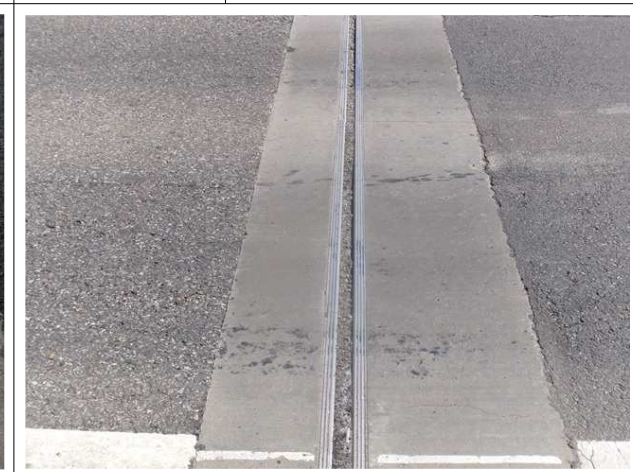
| <div>15</div> <div>(25년 하반기)</div> | <div>15</div> <div>(26년 상반기)</div> |

신축이음 유간 토사퇴적

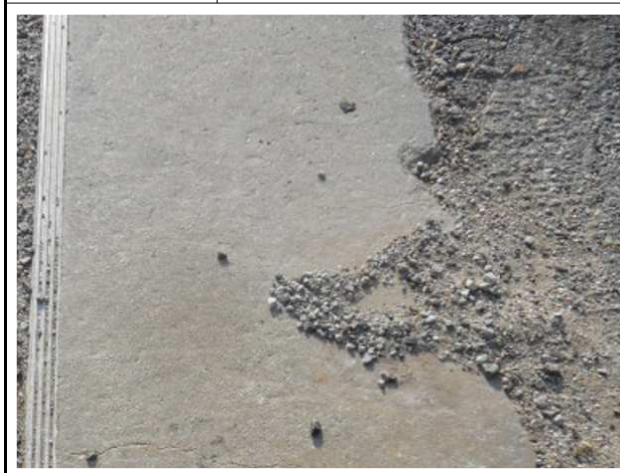
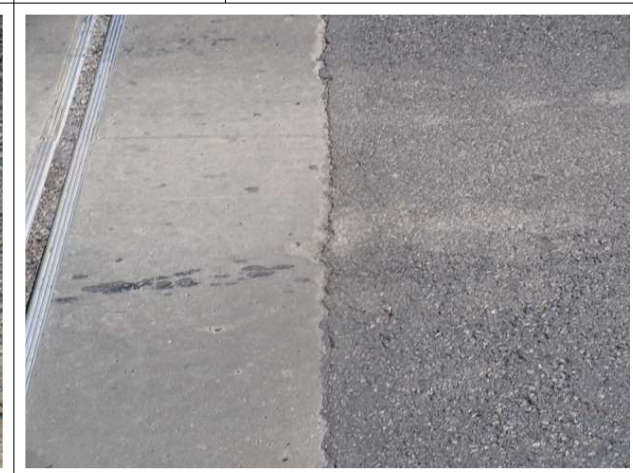
| <div>16</div> <div>(25년 하반기)</div> | <div>16</div> <div>(26년 상반기)</div> |

신축이음 후타재 파손

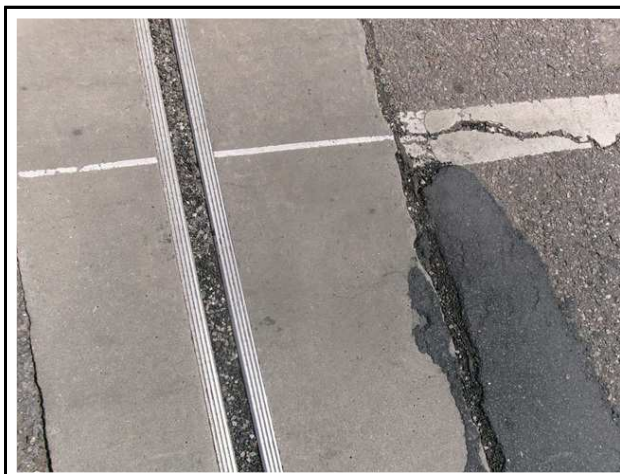
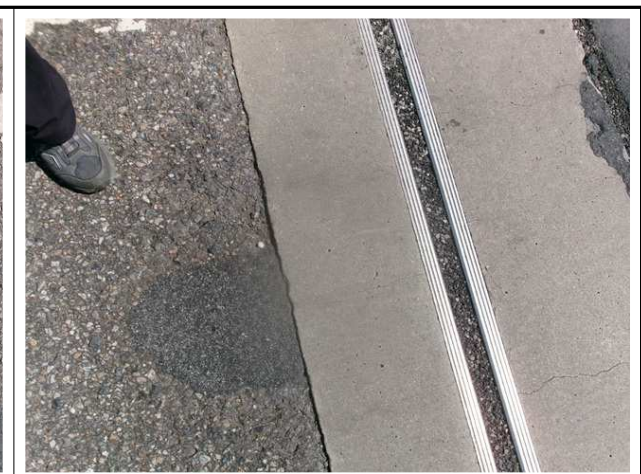
| <p>17<br/>(26년 상반기)</p> | <p>18<br/>(26년 상반기)</p> |

| <p>신축이음 후타재 균열(0.3mm미만)</p> | <p>신축이음 후타재 균열(0.3mm미만)</p> |

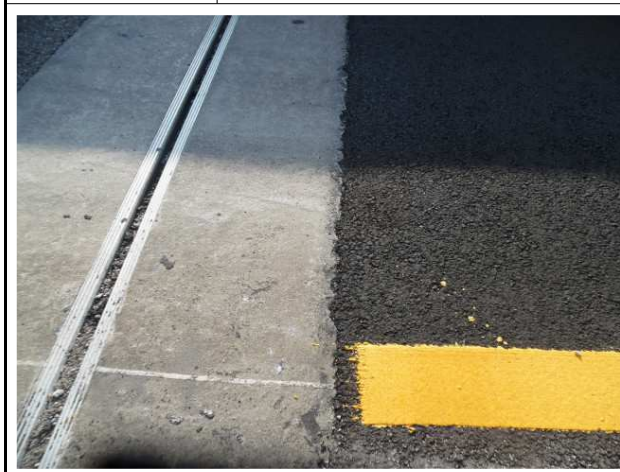
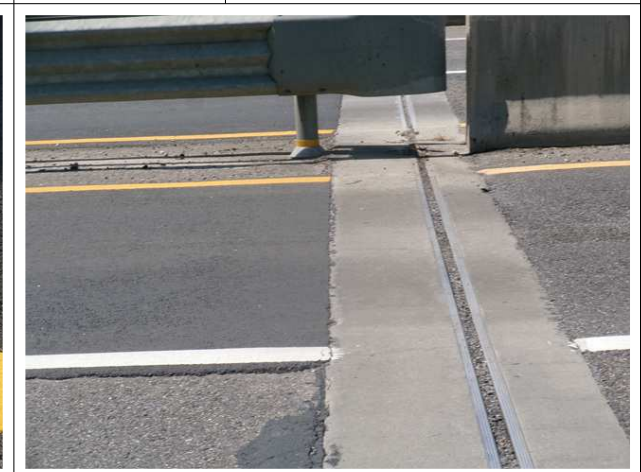
| <p>19<br/>(25년 하반기)</p> | <p>19<br/>(26년 상반기)</p> |

| <p>신축이음 접속부 단차 보수완료</p> | <p>신축이음 접속부 단차 보수상태 양호</p> |

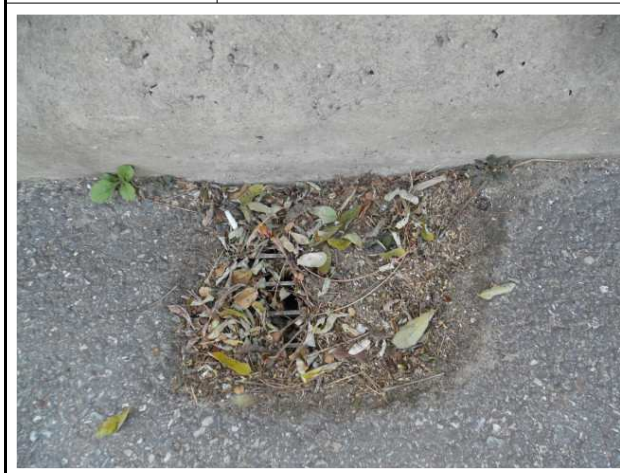
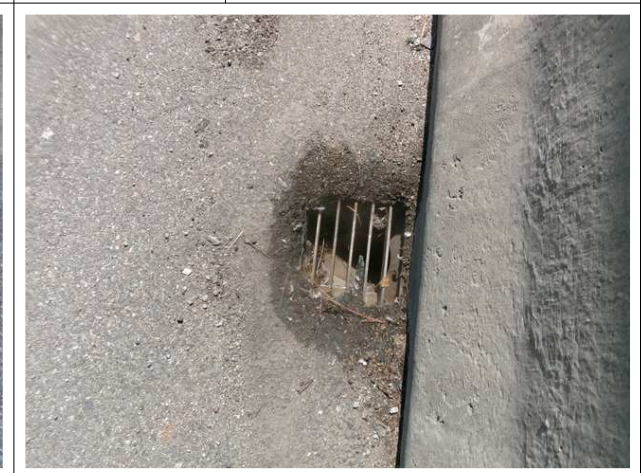
| <p>20<br/>(25년 하반기)</p> | <p>20<br/>(26년 상반기)</p> |

| <p>배수시설 배수구 막힘</p> | <p>배수시설 배수구 막힘 보수</p> |

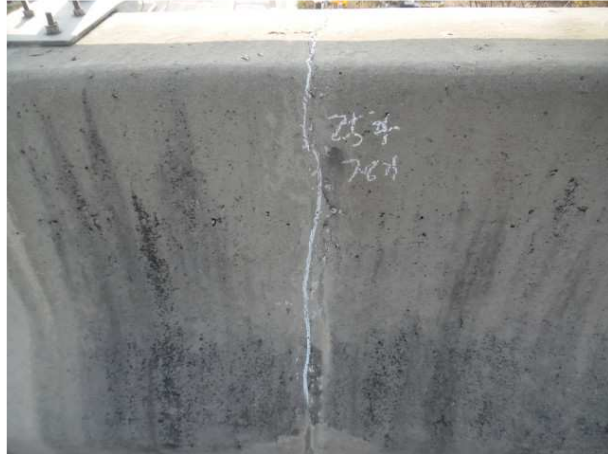
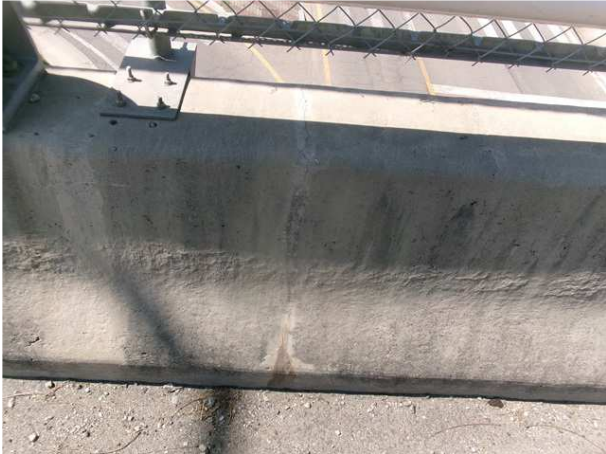
| 21<br>(25년 하반기) | 연석 균열(0.3mm미만) | 21<br>(26년 상반기) | 연석 균열(0.3mm미만) |

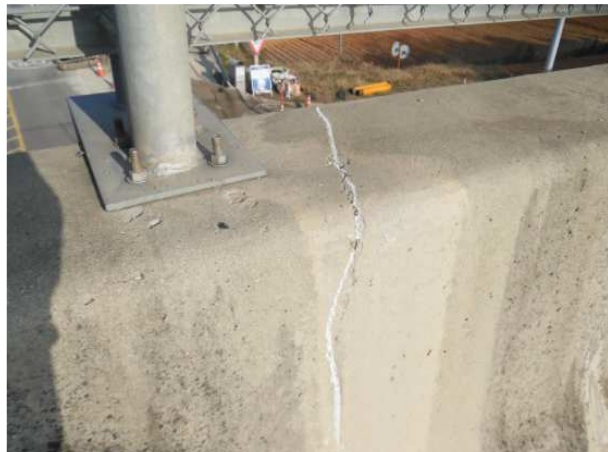
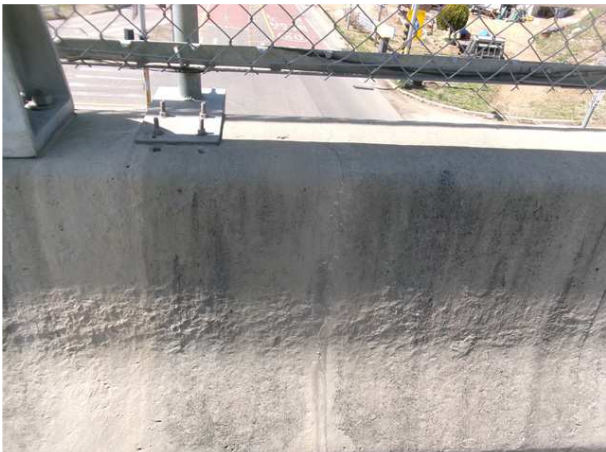
| 22<br>(25년 하반기) | 연석 균열(0.3mm미만) | 22<br>(26년 상반기) | 연석 균열(0.3mm미만) |

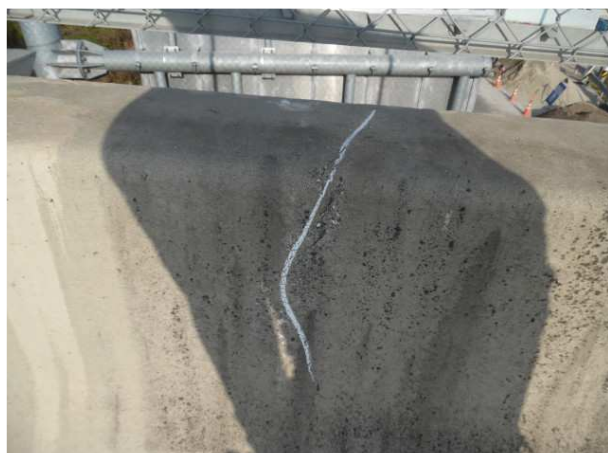
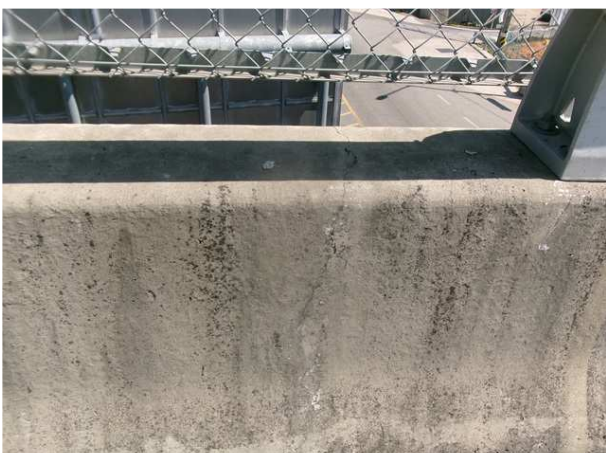
| 23<br>(25년 하반기) | 연석 균열(0.3mm미만) | 23<br>(26년 상반기) | 연석 균열(0.3mm미만) |
