## 11. 신흥교

## 손상현황

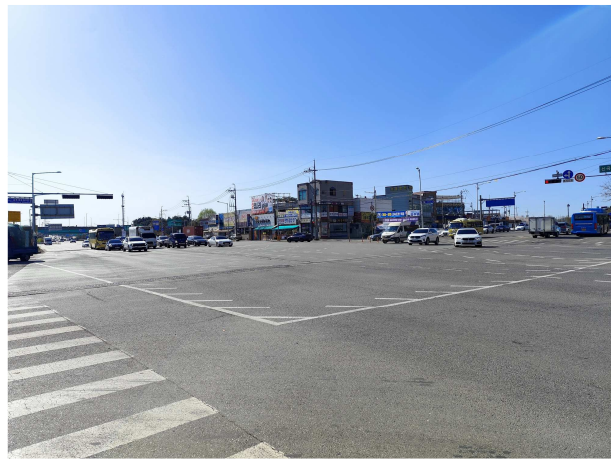
교면포장 전경

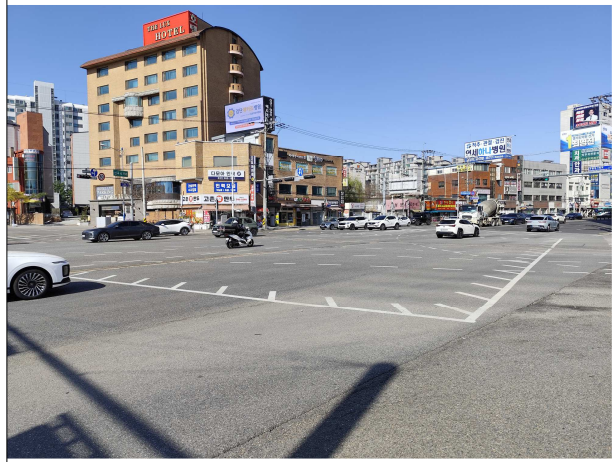
상부 전경

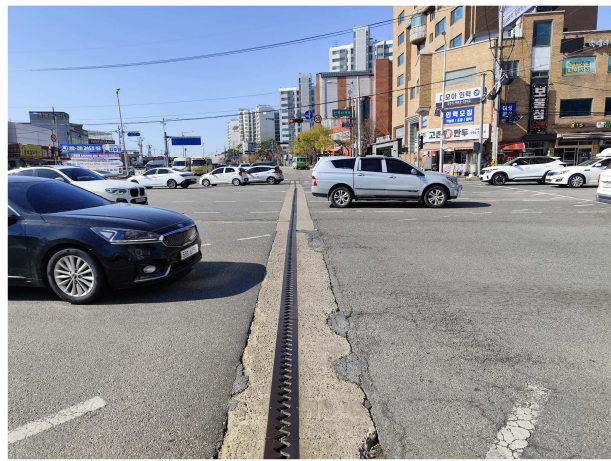
신축이음 A1 전경

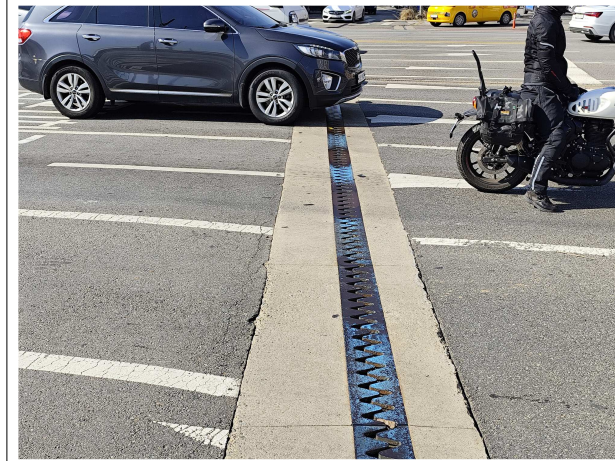
신축이음 A2 전경

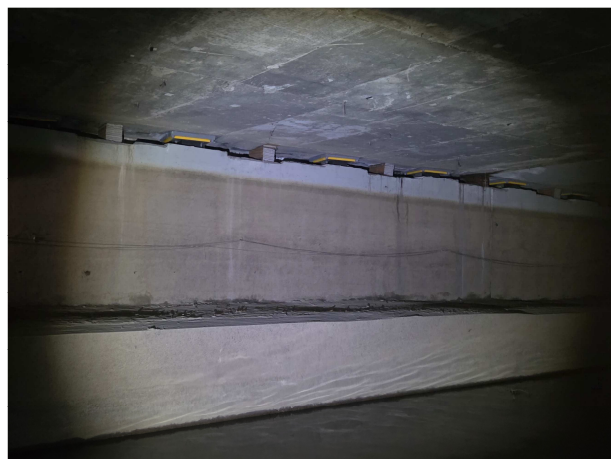
교대 전경

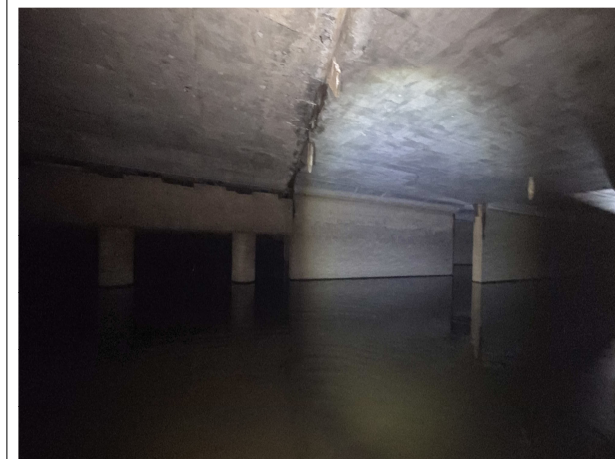
교각 전경

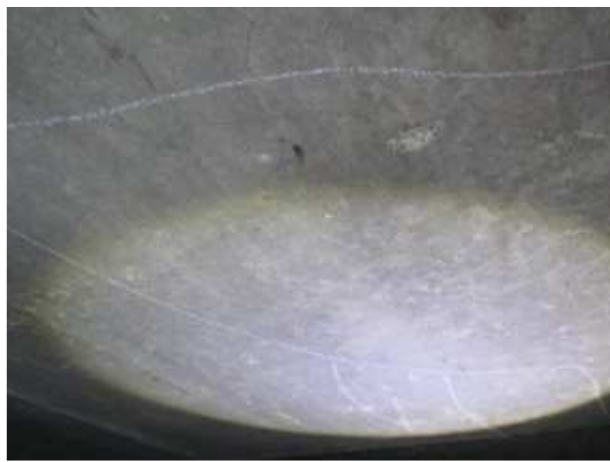
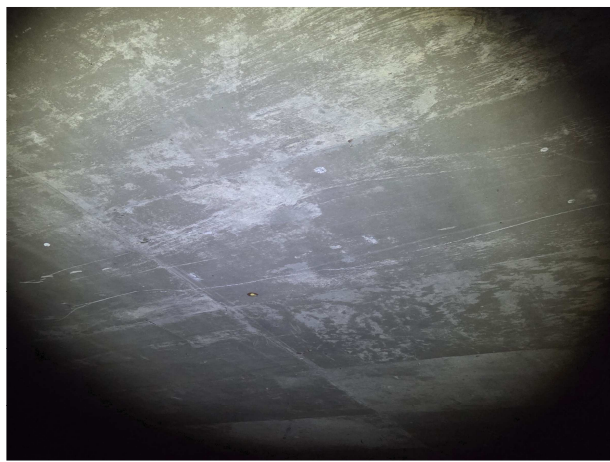
| 01<br>(25년 하반기) | 바닥판하면(S1, 구-강화)<br>균열(0.3mm미만) | 01<br>(26년 상반기) | 바닥판하면(S1, 구-강화)<br>균열(0.3mm미만) |

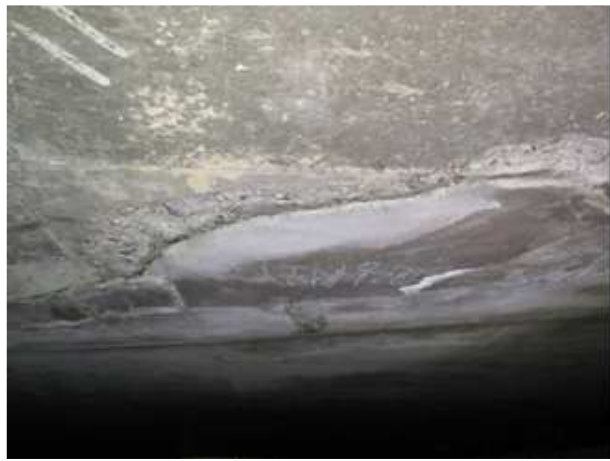
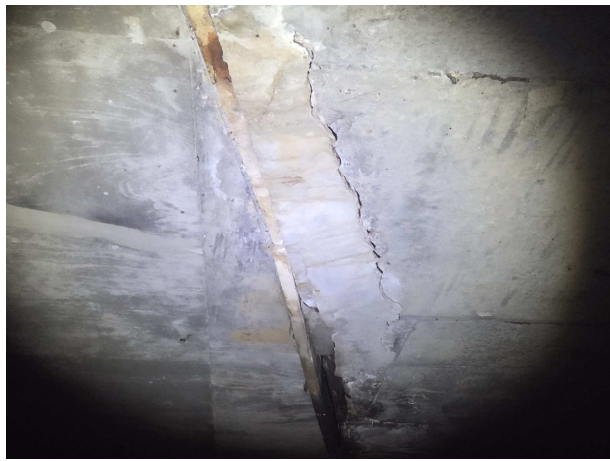
| 02<br>(25년 하반기) | 바닥판하면(S1, 구-강화)<br>보수부박리 | 02<br>(26년 상반기) | 바닥판하면(S1, 구-강화)<br>보수부박리 |

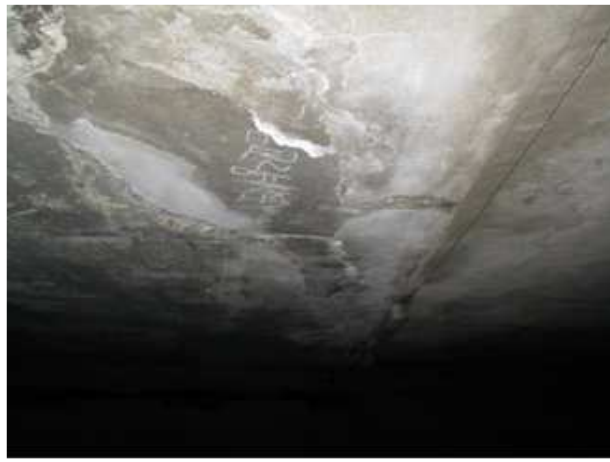
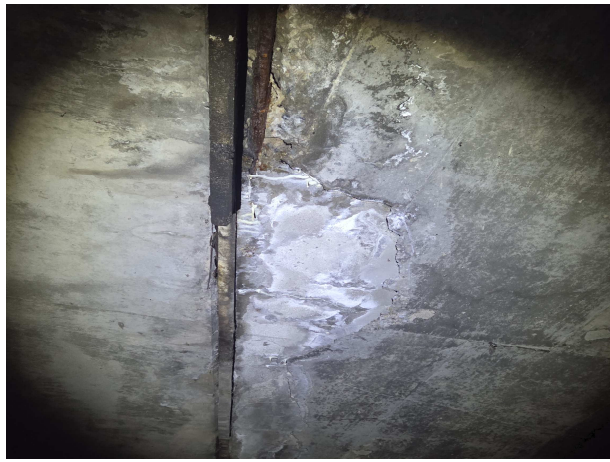
| 03<br>(25년 하반기) | 바닥판하면(S1, 구-강화)<br>보수부박리 | 03<br>(26년 상반기) | 바닥판하면(S1, 구-강화)<br>보수부박리 |

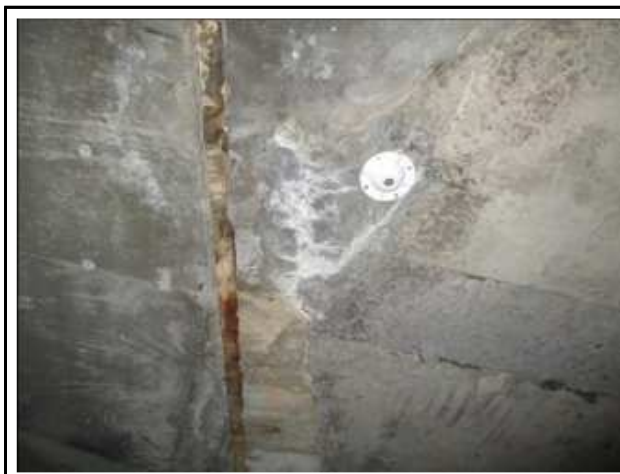
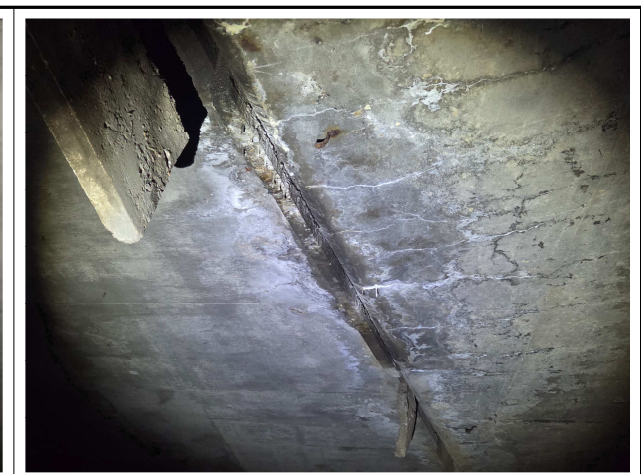
| 04<br>(25년 하반기) | 04<br>(26년 상반기) |

| 바닥판하면(S1, 구-강화)<br>백태 | 바닥판하면(S1, 구-강화)<br>백태 |

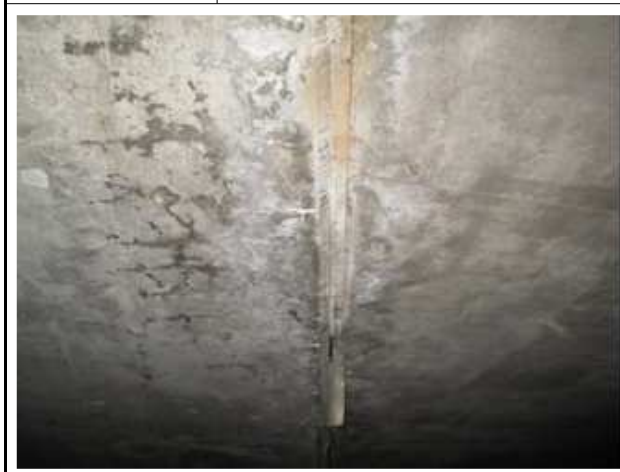
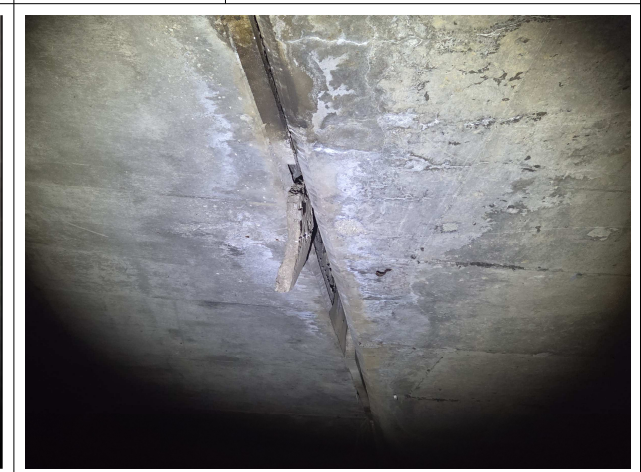
| 05<br>(25년 하반기) | 05<br>(26년 상반기) |

| 바닥판하면(S1, 구-강화)<br>이음부 누수흔적 및 백태 | 바닥판하면(S1, 구-강화)<br>이음부 누수흔적 및 백태 |

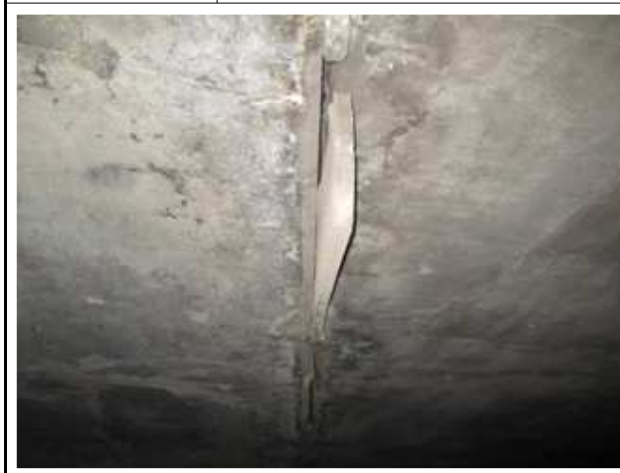
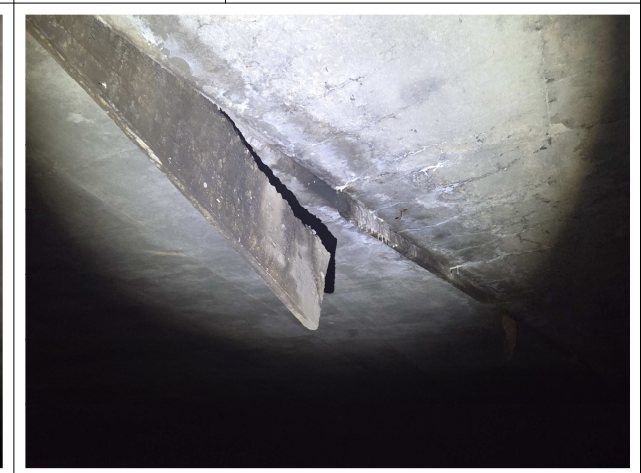
| 06<br>(25년 하반기) | 06<br>(26년 상반기) |

| 바닥판하면(S2, 구-서울)<br>스티로폼 탈락 | 거더(A1G2, 누산)<br>박락 |

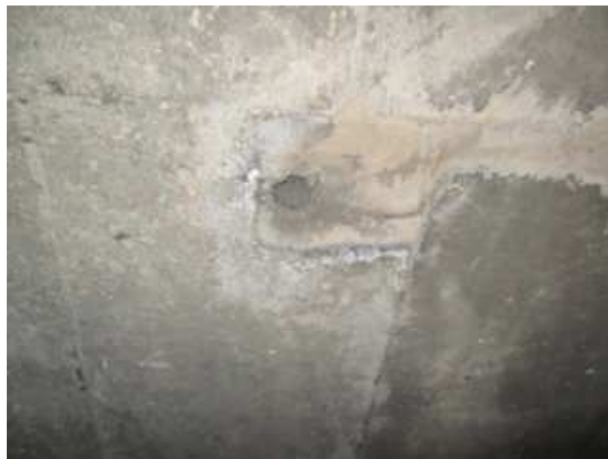
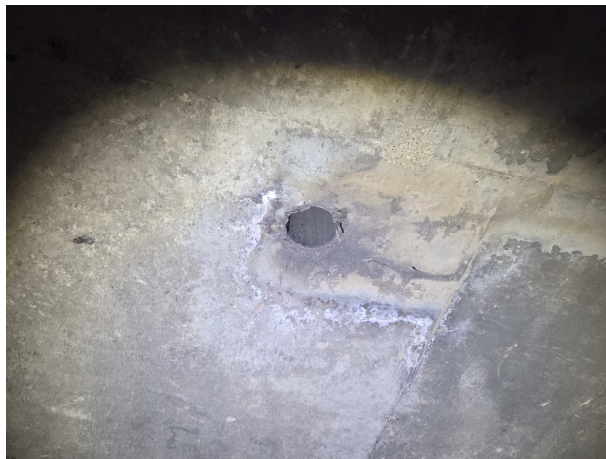
| 07<br>(25년 하반기) | 배수관(S2)<br>길이부족, 주변 누수흔적 | 07<br>(26년 상반기) | 배수관(S2)<br>길이부족, 주변 누수흔적 |

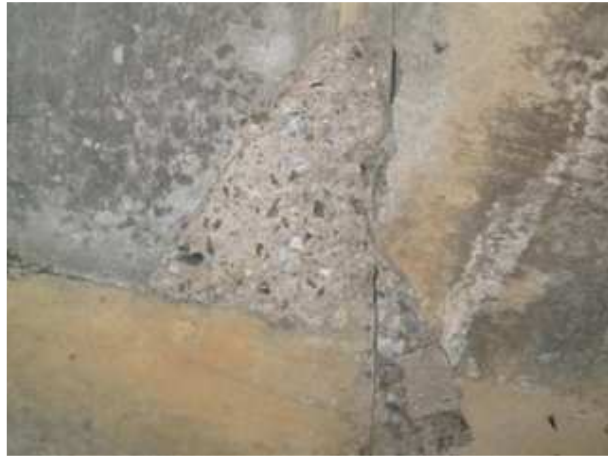
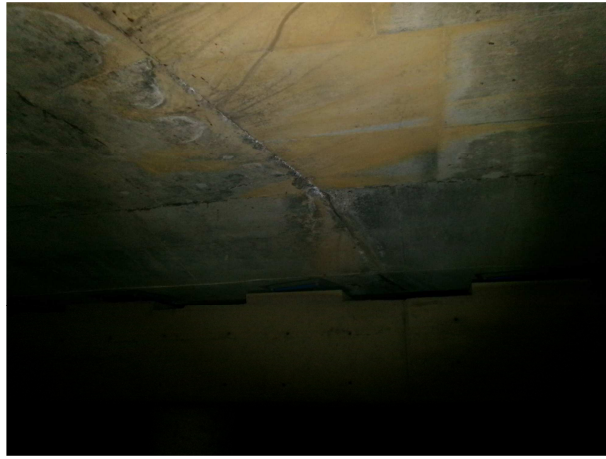
| 08<br>(25년 하반기) | 바닥판 하면(S3, 구-강화)<br>박락 | 08<br>(26년 상반기) | 바닥판 하면(S3, 구-강화)<br>박락 |

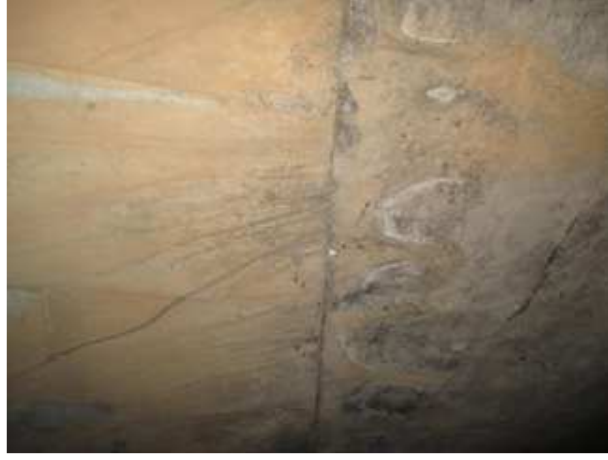
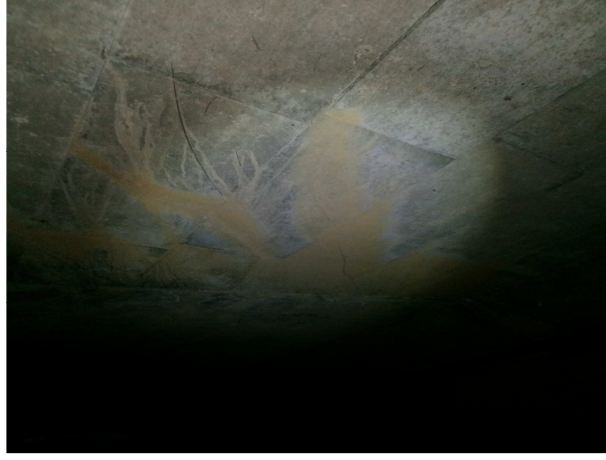
| 09<br>(25년 하반기) | 바닥판 하면(S3, 구-서울)<br>누수흔적 | 09<br>(26년 상반기) | 바닥판 하면(S1, 접속부)<br>실란트 열화 |

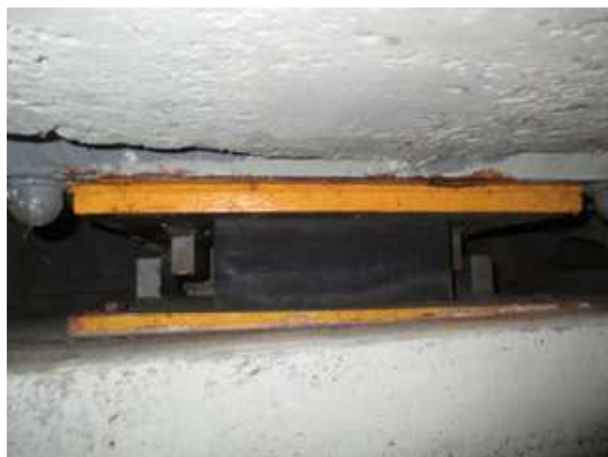
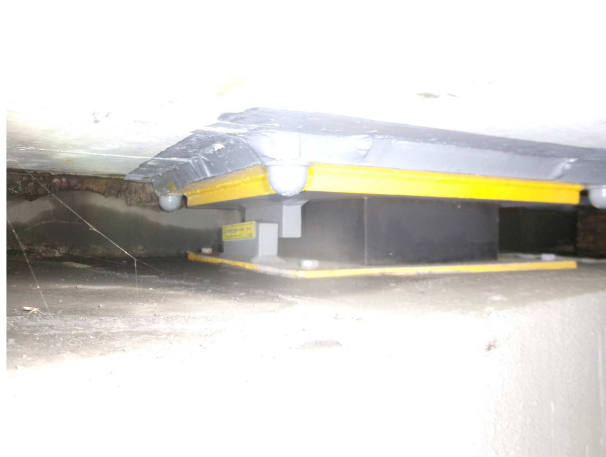
| 10<br>(25년 하반기) | 교량받침<br>교체 상태양호 | 10<br>(26년 상반기) | 교량받침<br>교체 상태양호 |

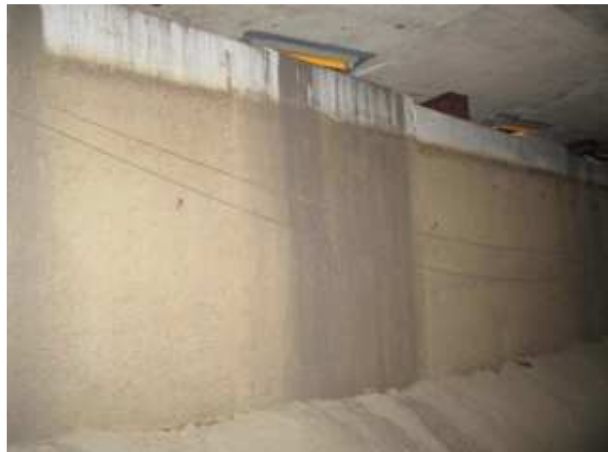
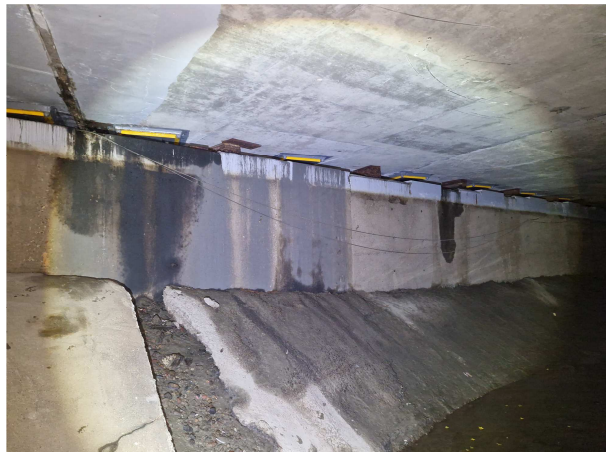
| 11<br>(25년 하반기) | 교대 A2<br>누수흔적 | 11<br>(26년 상반기) | 교대 A2<br>누수흔적 |

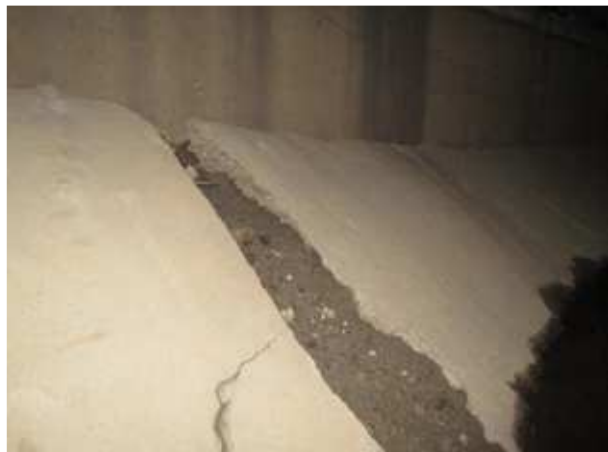
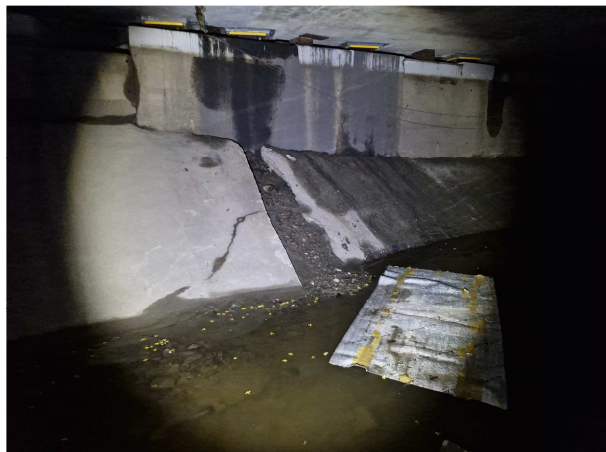
| 12<br>(25년 하반기) | 교대 A2<br>법면 파손 및 토사유출 | 12<br>(26년 상반기) | 교대 A2<br>법면 파손 및 토사유출 |

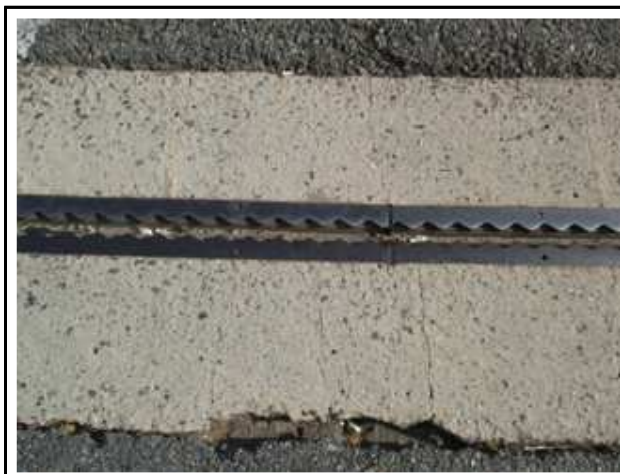
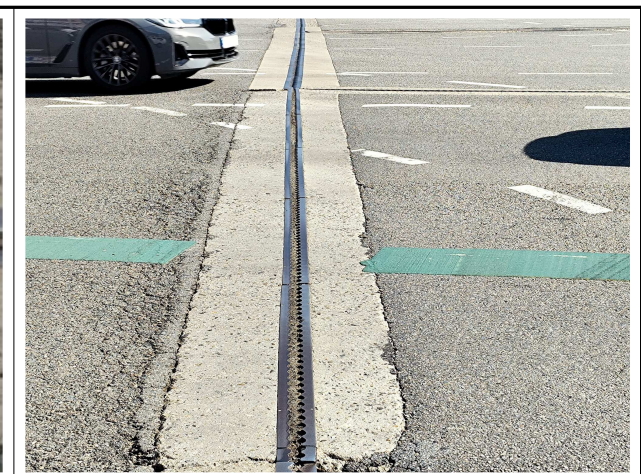
| <p>13<br/>(25년 하반기)</p> | <p>신축이음 A1<br/>후타재 균열(0.3mm미만)</p> |

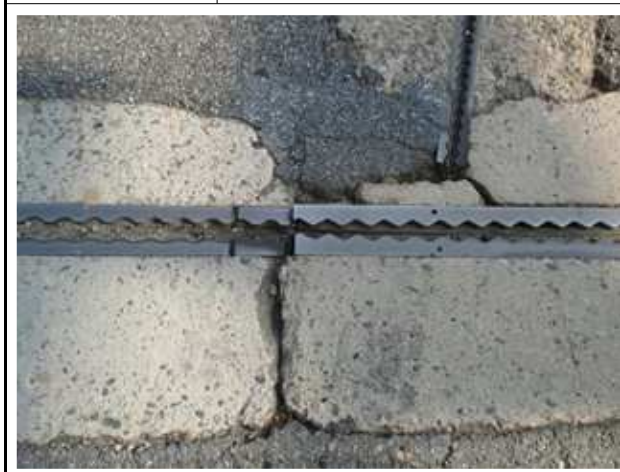
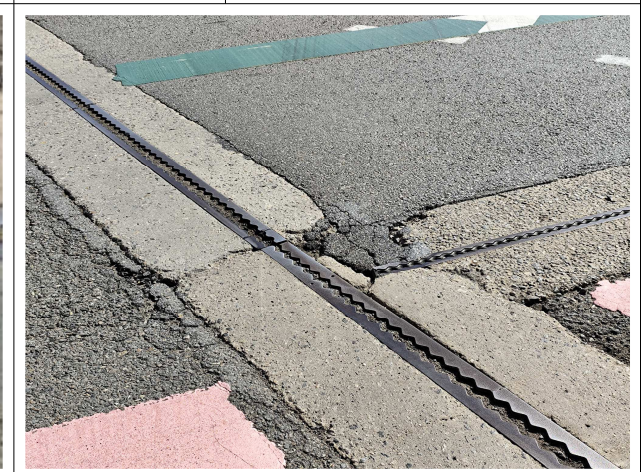
| <p>14<br/>(25년 하반기)</p> | <p>신축이음 A1<br/>후타재 파손</p> |

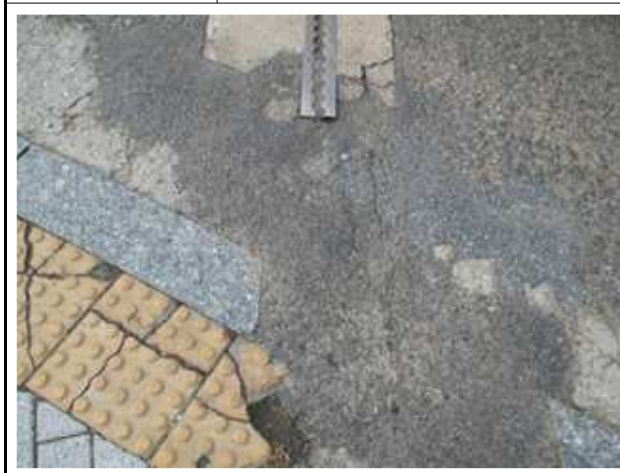
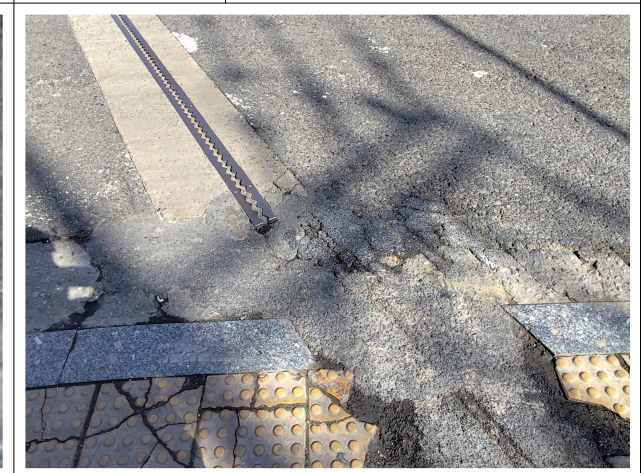
| <p>15<br/>(25년 하반기)</p> | <p>신축이음 A1<br/>아스콘임시보수</p> |
| | <p>신축이음 A1<br/>아스콘임시보수 재파손</p> |

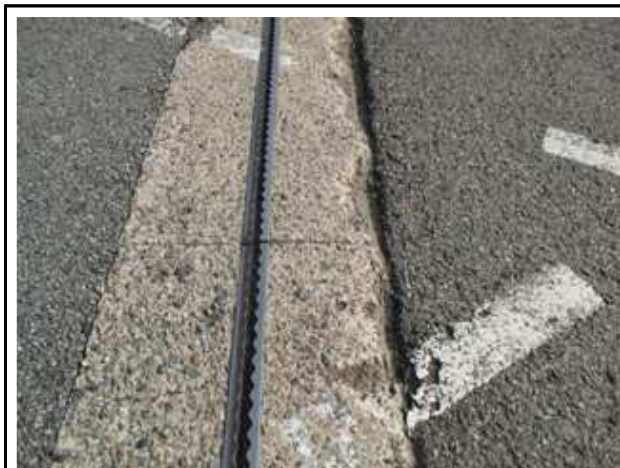
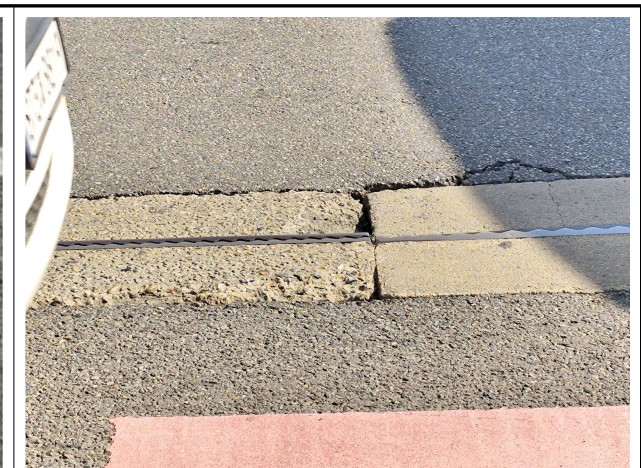
| <p>16<br/>(25년 하반기)</p> | <p>신축이음(S2, 구-서울)<br/>후타재 파손</p> |
