## 12. 오리교

## 손상현황

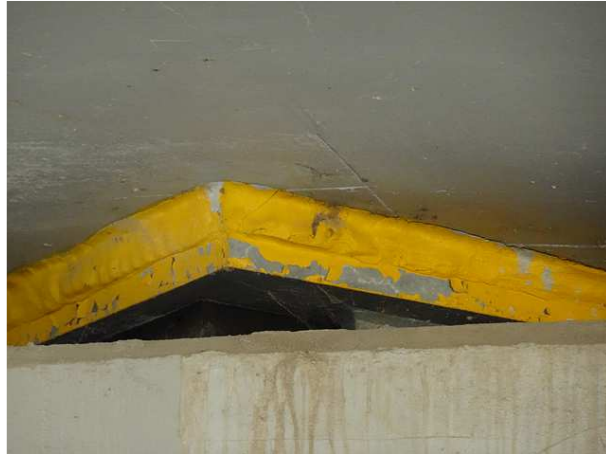
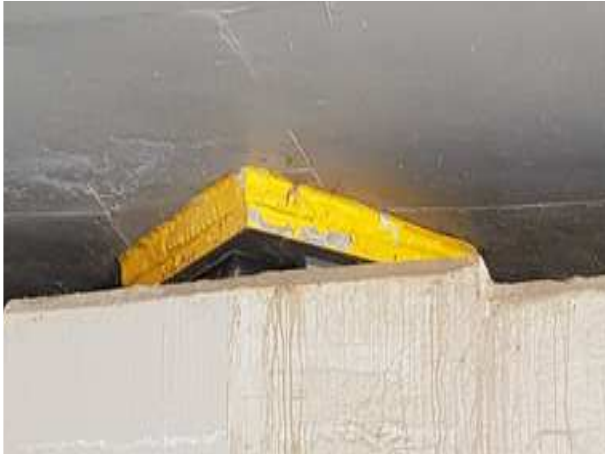
| 01<br>(25년 하반기) | 받침(A2-Sh4) 도장 탈락 | 01<br>(26년 상반기) | 받침(A2-Sh4) 도장 탈락 |

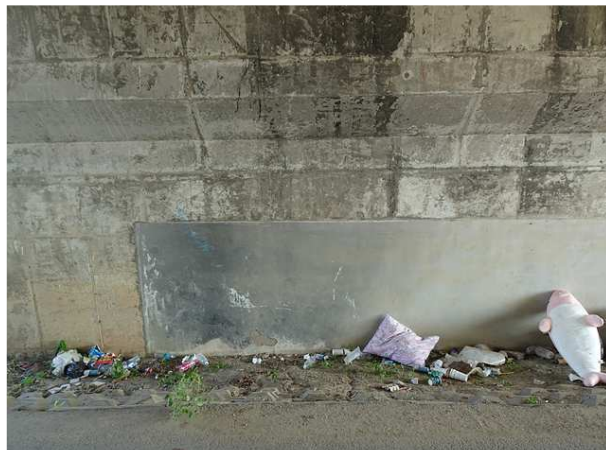
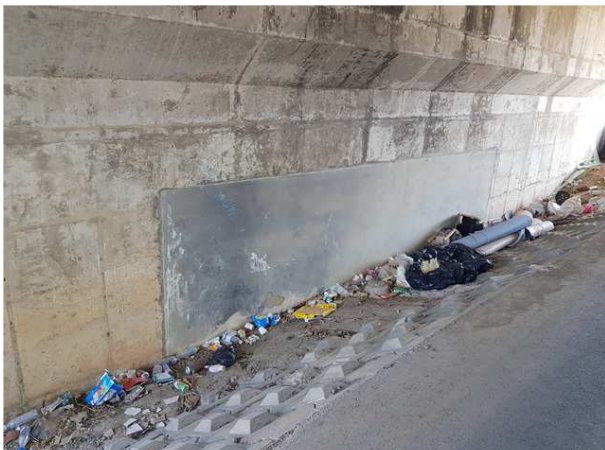
| 02<br>(25년 하반기) | 교각(P3) 그을림 | 02<br>(26년 상반기) | 교각(P3) 그을림 |

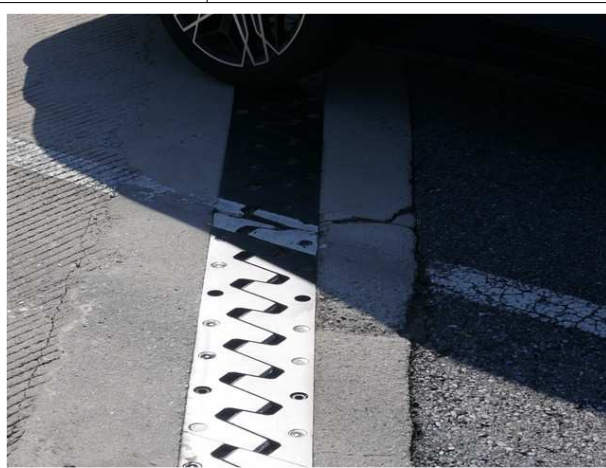
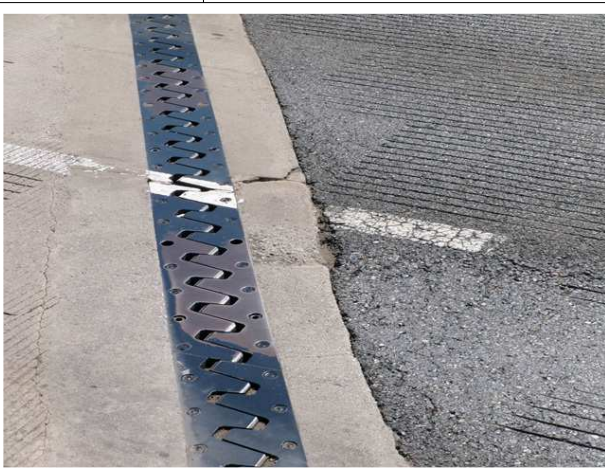
| 03<br>(25년 하반기) | 신축이음(A2,강화) 후타재 파손 | 03<br>(26년 상반기) | 신축이음(A2,강화) 후타재 파손 |

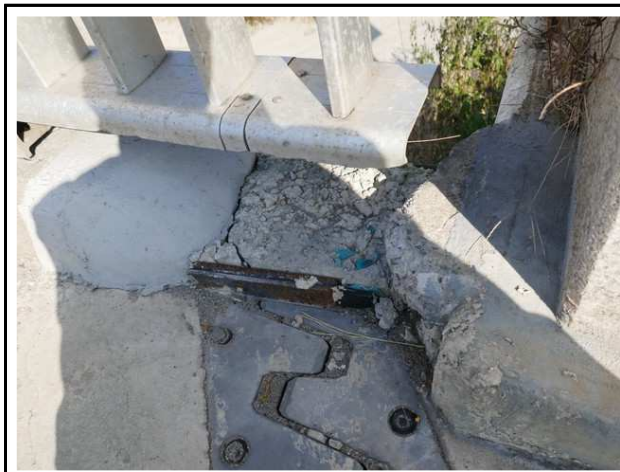
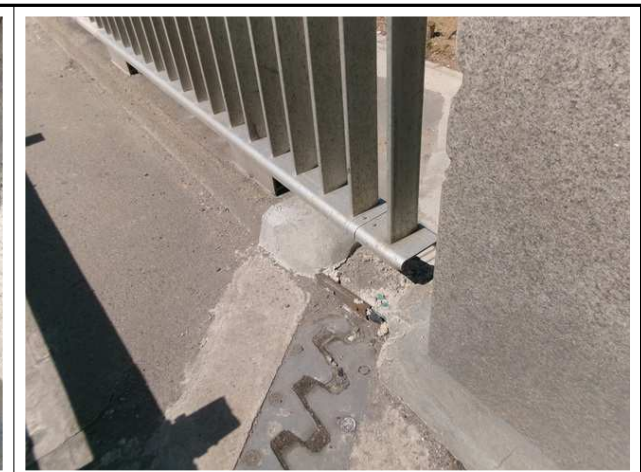
| <div>04</div> <div>(25년 하반기)</div> | <div>신축이음(A1) 강화방향</div> <div>차수판 미설치</div> |

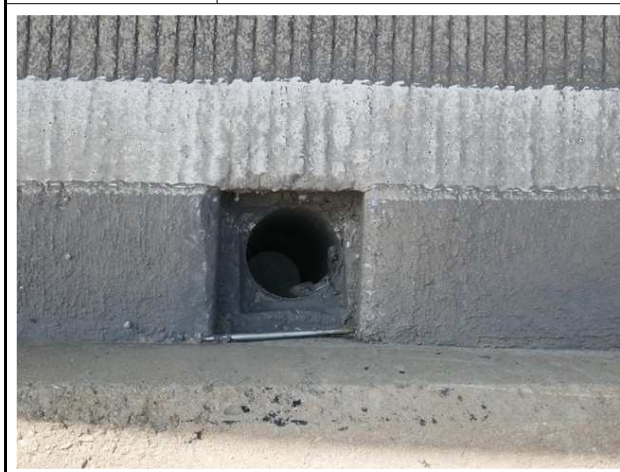
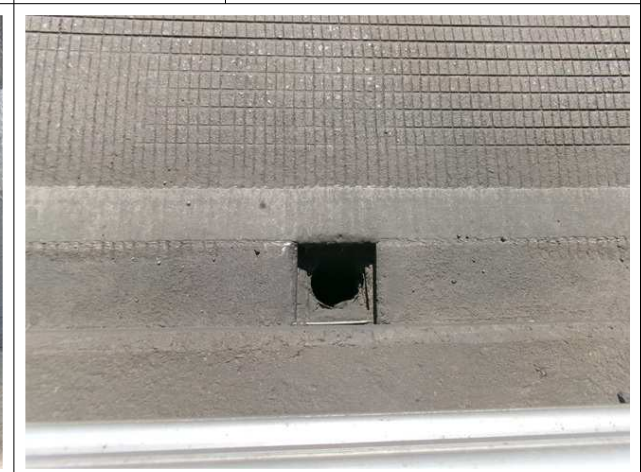
| <div>05</div> <div>(25년 하반기)</div> | <div>배수시설(S1) 강화방향</div> <div>배수구 덮개탈락</div> |

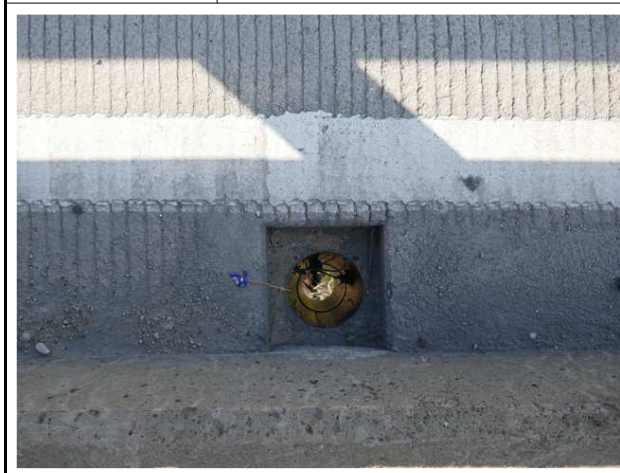
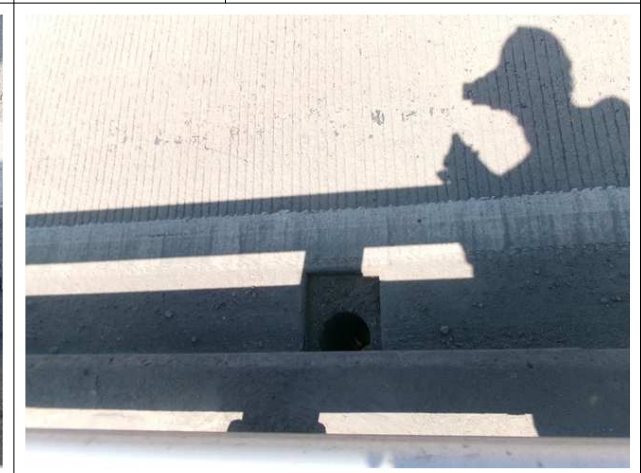
| <div>06</div> <div>(25년 하반기)</div> | <div>배수시설(S2) 서울방향</div> <div>배수구 덮개탈락</div> |
| | <div>배수시설(S2) 서울방향</div> <div>배수구 덮개탈락</div> |

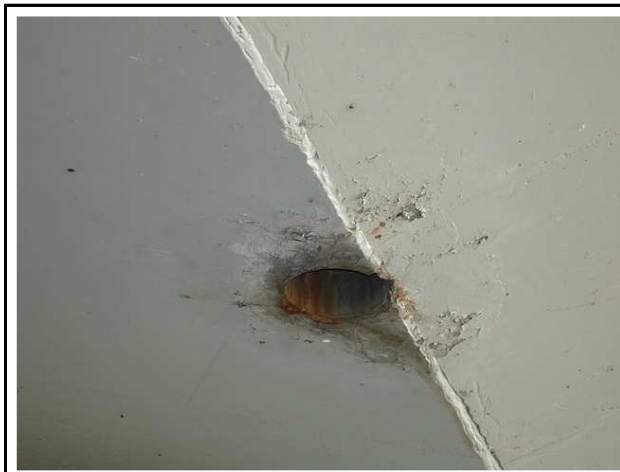
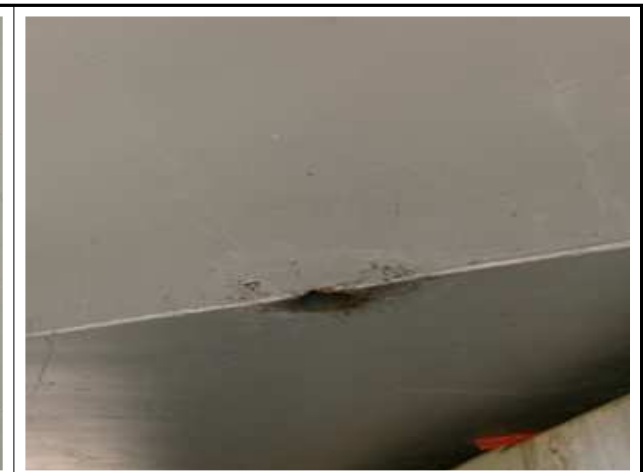
| <div>07</div> <div>(25년 하반기)</div> | <div>07</div> <div>(26년 상반기)</div> |
| <div>배수시설(S4) 강화방향 배수관 탈락</div> | <div>배수시설(S4) 강화방향 배수관 탈락</div> |

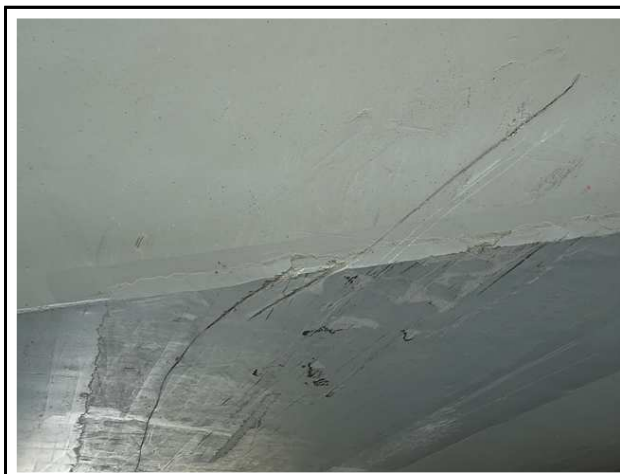
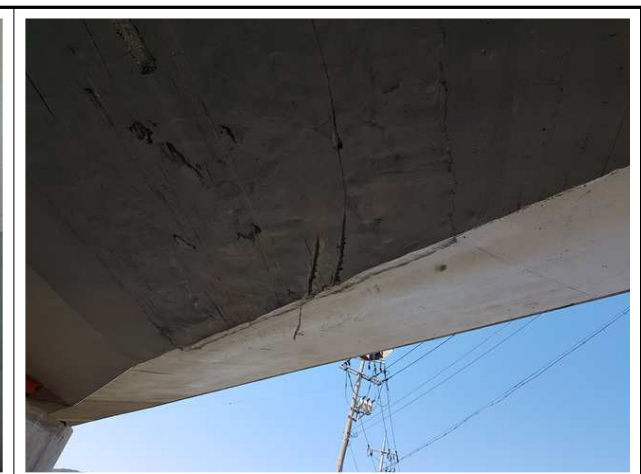
| 10<br>(25년 하반기) | 10<br>(26년 상반기) |
| 바닥판하면(S1) 보수부 균형 | 바닥판하면(S1) 보수부 균형 |

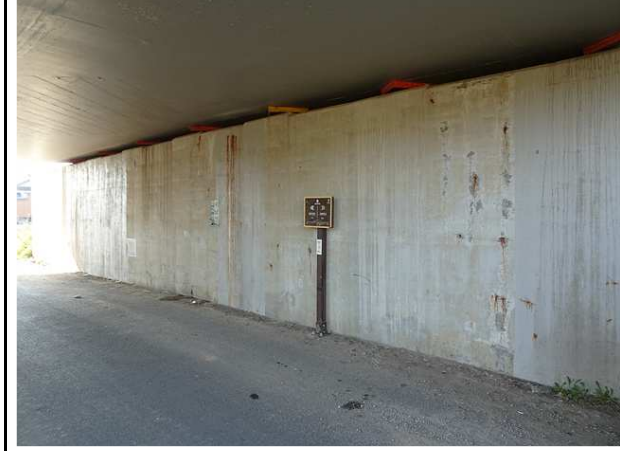
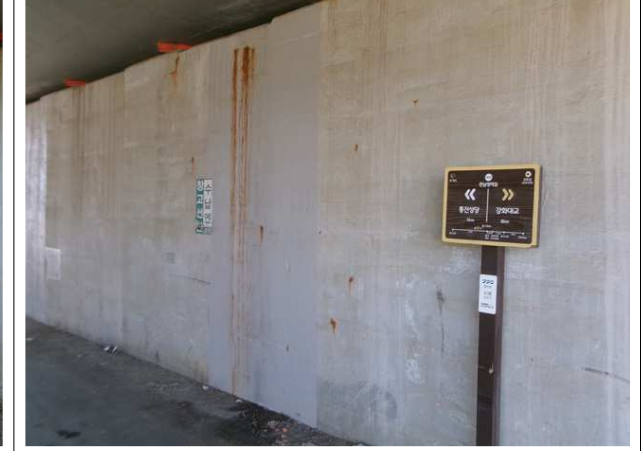
| 12<br>(25년 하반기) | 12<br>(26년 상반기) |
| 교대(A1) 보수부 망상균열 | 교대(A1) 보수부 망상균열 |

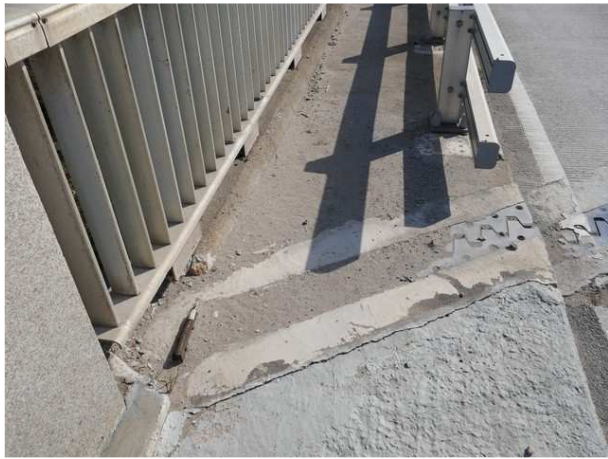
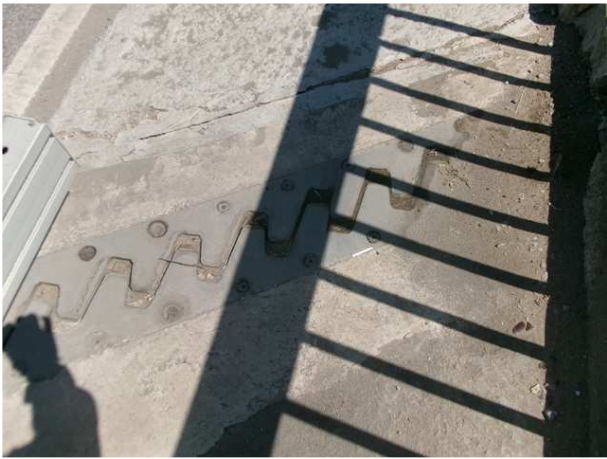
| <div>13</div> <div>(25년 하반기)</div> | <div>신축이음(A2) 강화방향<br/>유간 토사퇴적</div> <div>13</div> <div>(26년 상반기)</div> |

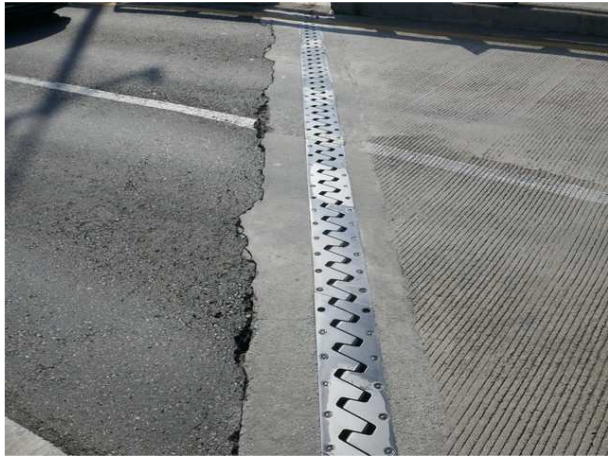
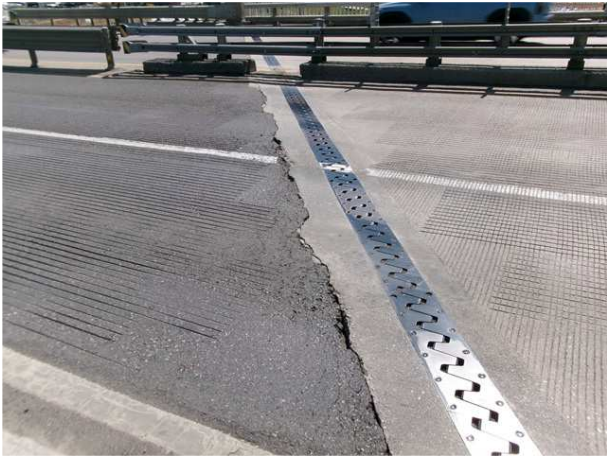
| <div>14</div> <div>(25년 하반기)</div> | <div>교면포장(S1) 강화방향<br/>접속부 포장 파손</div> <div>14</div> <div>(26년 상반기)</div> |

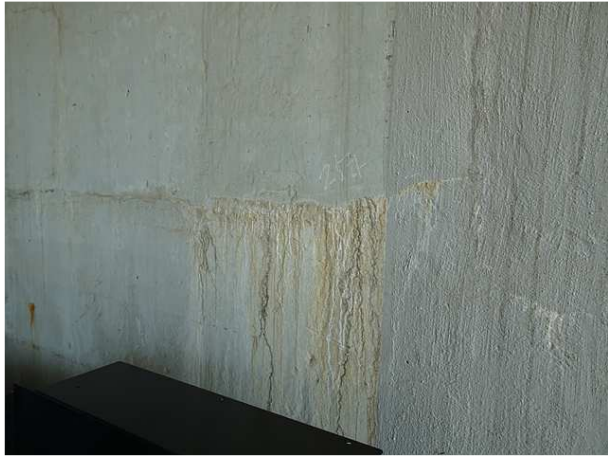
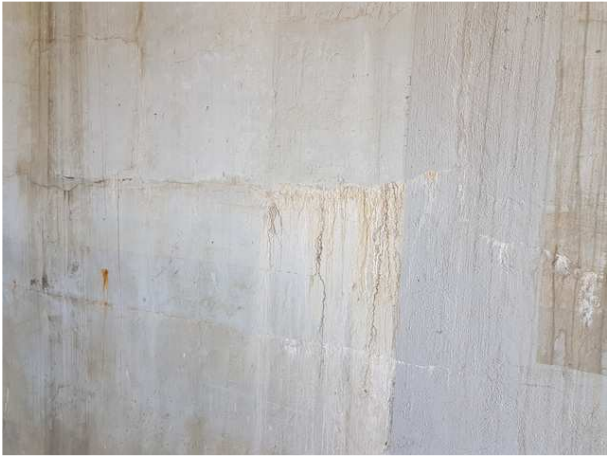
| <div>15</div> <div>(25년 하반기)</div> | <div>교대(A1) 보수부 균열 백태</div> <div>15</div> <div>(26년 상반기)</div> |

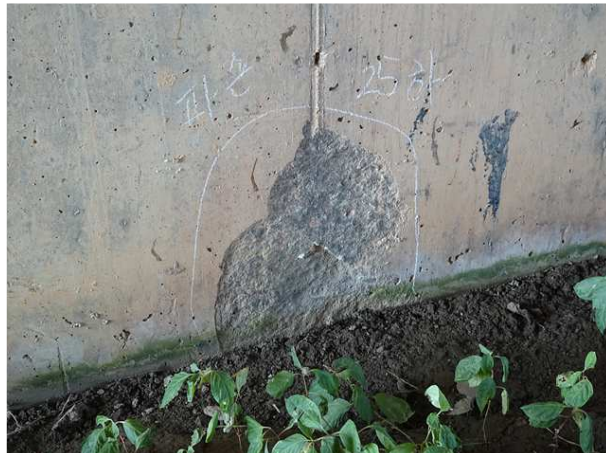
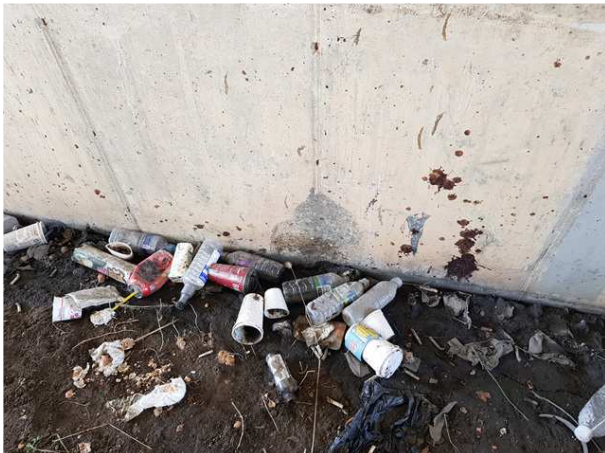
| 16<br>(25년 하반기) | 교각(P1) 전면 파손 | 16<br>(26년 상반기) | 교각(P1) 전면 파손 |

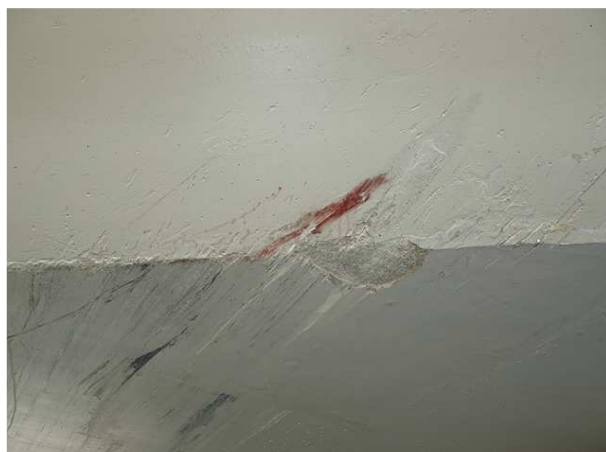
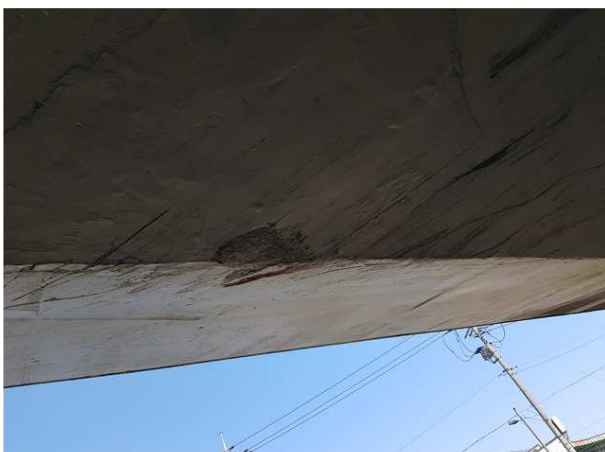
| 17<br>(25년 하반기) | 바닥판하면(S4) 긁힘 및 파손 | 17<br>(26년 상반기) | 바닥판하면(S4) 긁힘 및 파손 |

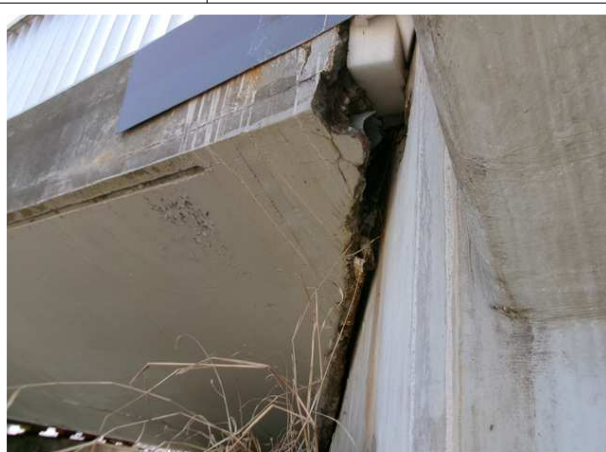
| 18<br>(26년 상반기) | 바닥판하면(S4) 파손 | - | - |
