## 14. 천둥IC육교

## 손상현황

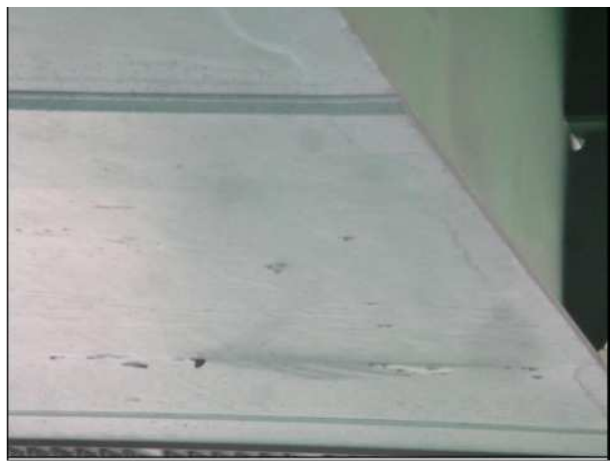
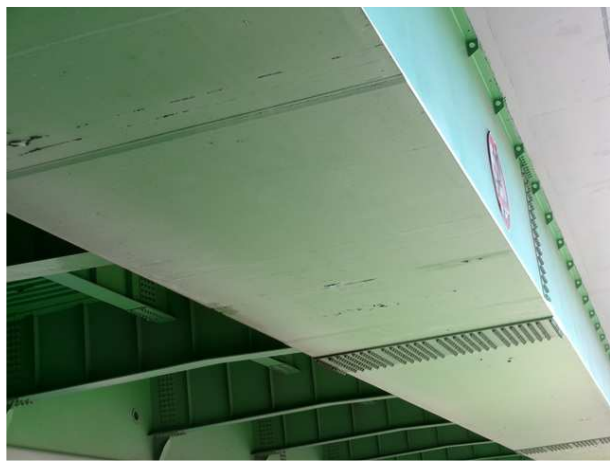
| 01<br>(25년 하반기) | 거터외부 (S1-G1-CB2~CB3)<br>긁힘 | 01<br>(26년 상반기) | 거터외부 (S1-G1-CB2~CB3)<br>긁힘 |

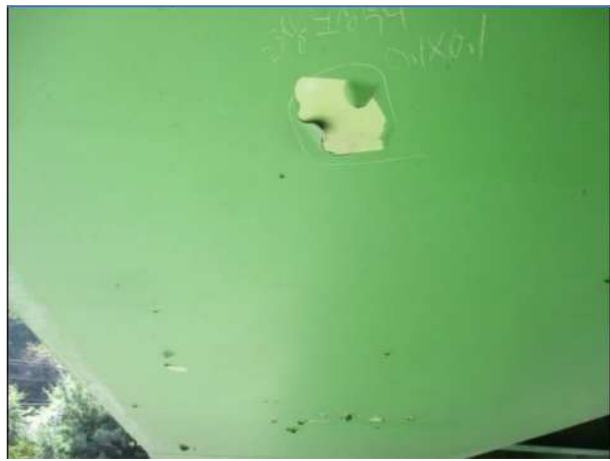
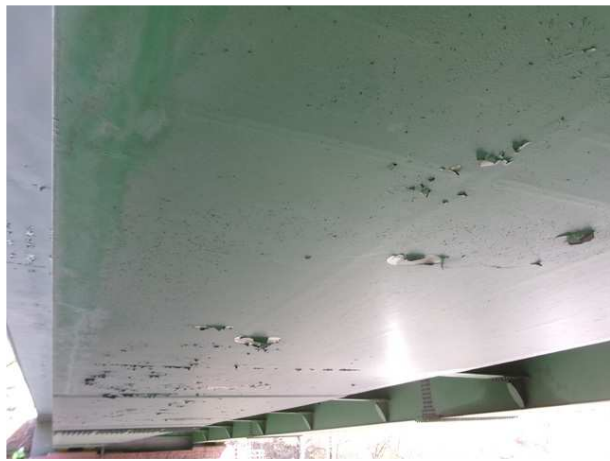
| 02<br>(25년 하반기) | 거터외부(S1-G2-CB7~CB8)<br>도장박리 | 02<br>(26년 상반기) | 거터외부(S1-G2-CB7~CB8)<br>도장박리 |

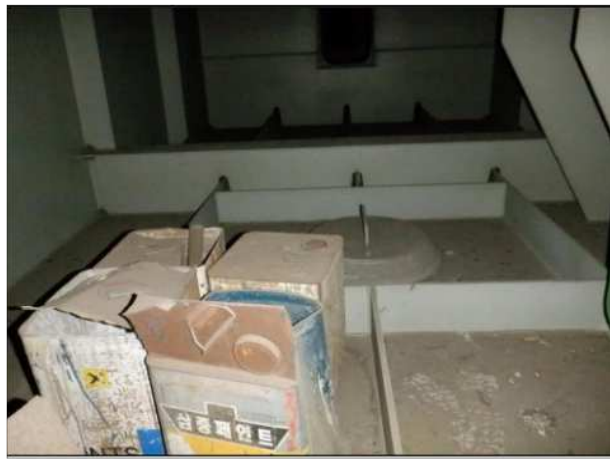
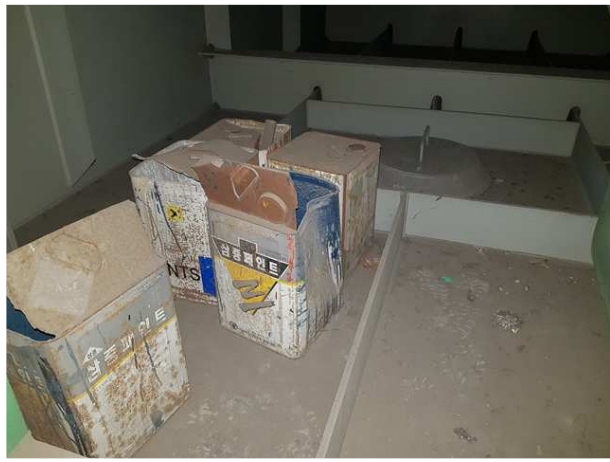
| 03<br>(25년 하반기) | 거터내부(S1-G2)<br>A1측 폐기물 적치 | 03<br>(26년 상반기) | 거터내부(S1-G2)<br>A1측 폐기물 적치 |

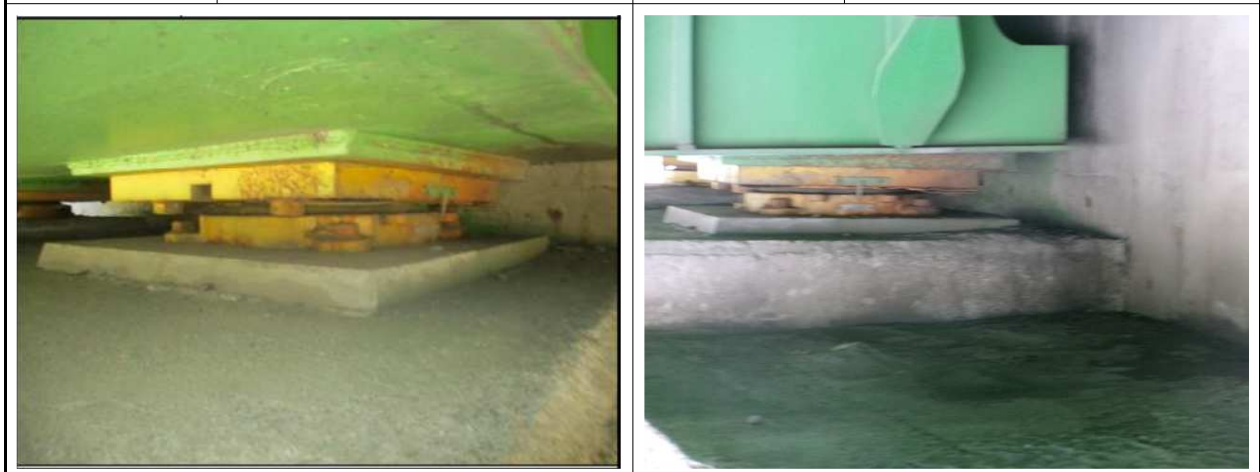
| 07<br>(25년 하반기) | 받침콘크리트(A2-Sh2)<br>균열(0.3mm미만) | 07<br>(26년 상반기) | 받침콘크리트(A2-Sh2)<br>균열(0.3mm미만) |

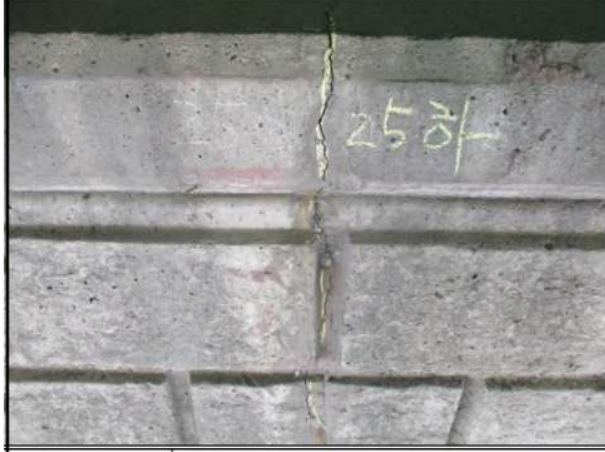
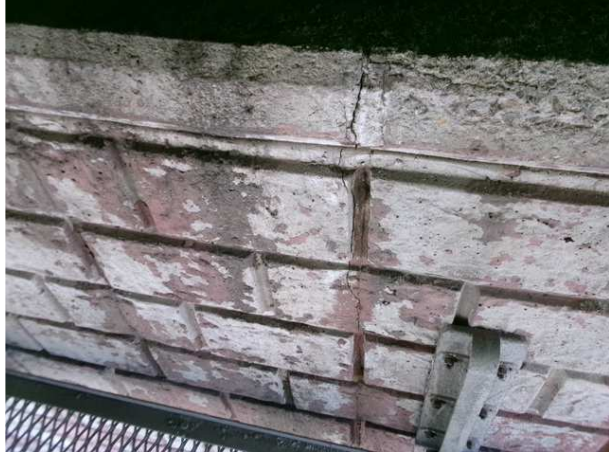
| 10<br>(25년 하반기) | 교대(A2) 균열(0.3mm이상) | 10<br>(26년 상반기) | A2 균열(0.3mm이상) |

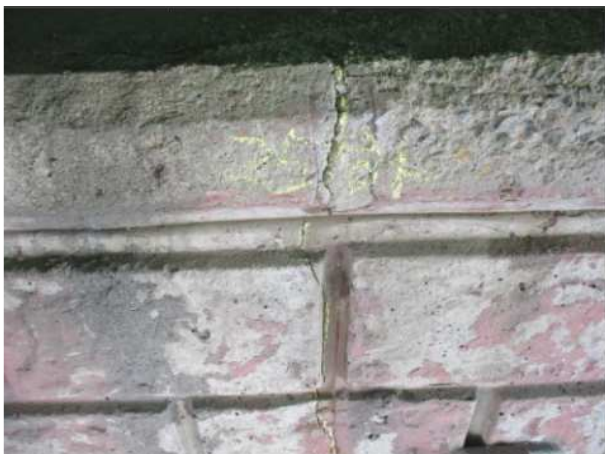
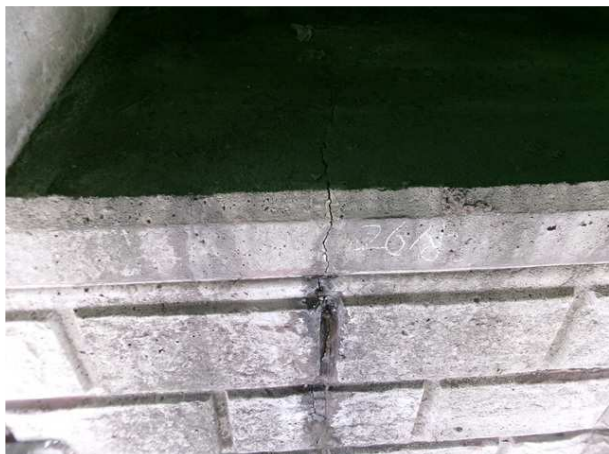
| 11<br>(25년 하반기) | 교대(A2) 균열(0.3mm이상) | 11<br>(26년 상반기) | 교대(A2) 균열(0.3mm이상) |

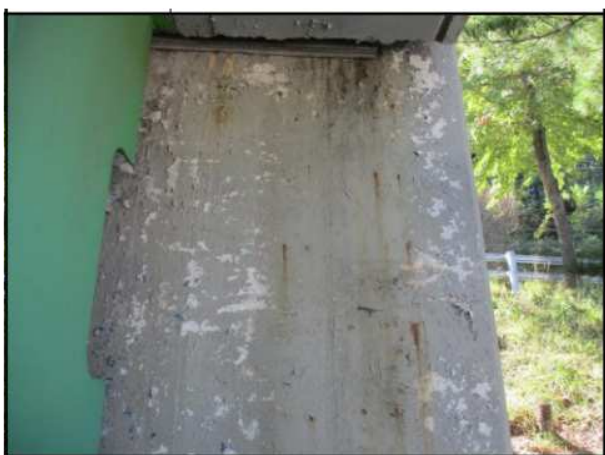
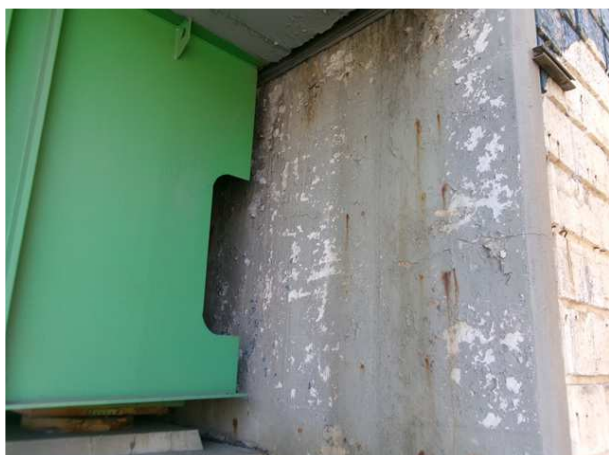
| 12<br>(25년 하반기) | 교대(A2) 홍벽 보수부 박리 | 12<br>(26년 상반기) | A2 홍벽 보수부 박리 |

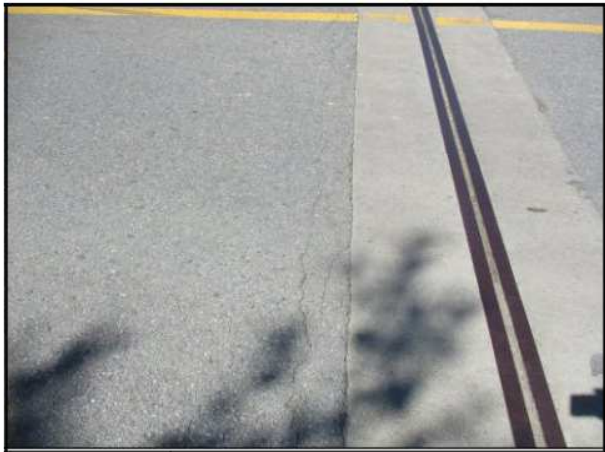
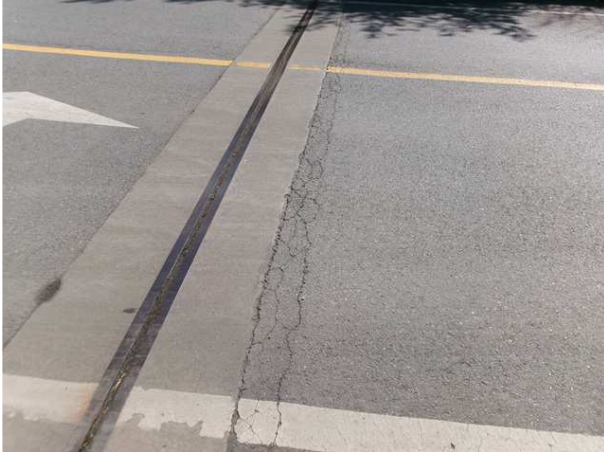
| <div>13</div> <div>(25년 하반기)</div> | <div>교면포장(A2)</div> <div>접속부 아스콘 망상균열</div> | <div>13</div> <div>(26년 상반기)</div> | <div>교면포장(A2)</div> <div>접속부 아스콘 망상균열</div> |

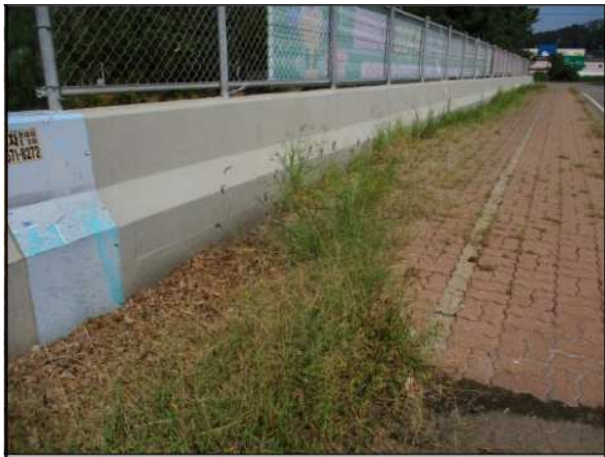
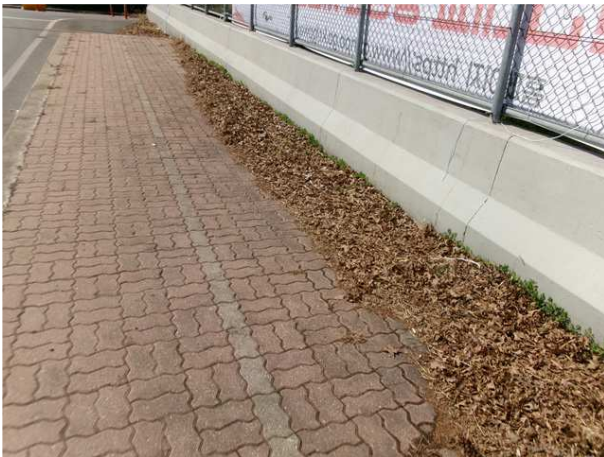
| <div>14</div> <div>(25년 하반기)</div> | <div>교면포장(S1)</div> <div>보도부 식생 및 토사퇴적</div> | <div>14</div> <div>(26년 상반기)</div> | <div>교면포장(S1)</div> <div>보도부 식생 및 토사퇴적</div> |

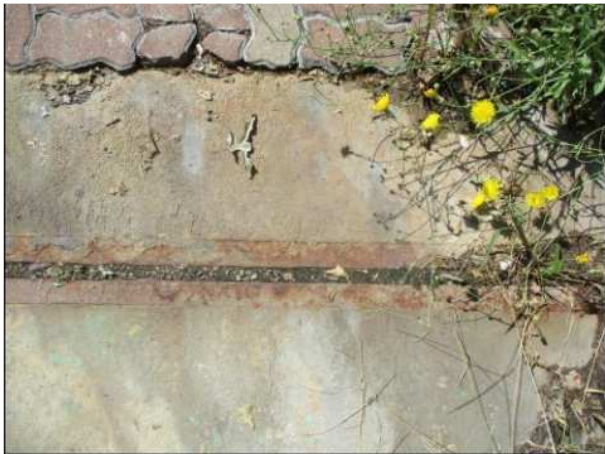
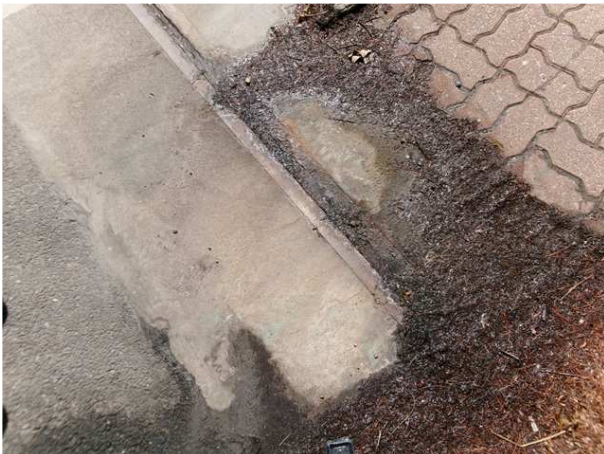
| <div>15</div> <div>(25년 하반기)</div> | <div>신축이음(A1) 장치 부식</div> | <div>15</div> <div>(26년 상반기)</div> | <div>신축이음(A1) 장치 부식</div> |

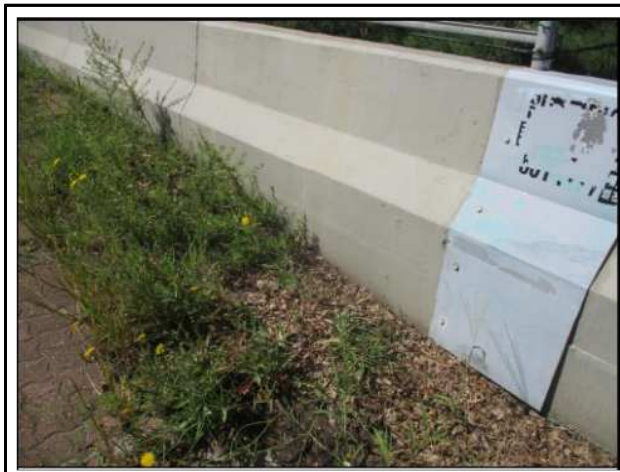
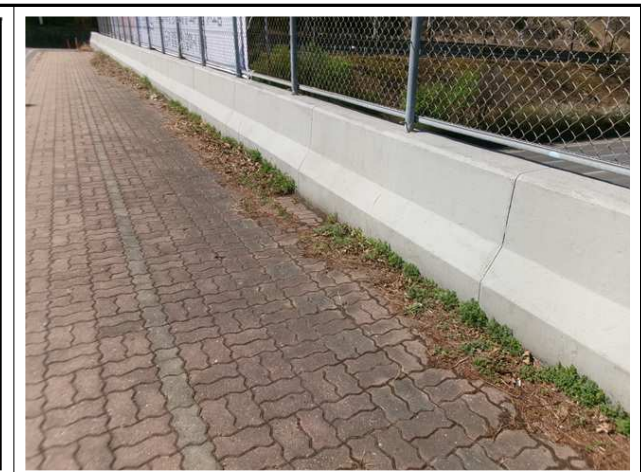
| <div>16</div> <div>(25년 하반기)</div> <div>신축이음(A1) 토사퇴적 및 부식</div> | <div>16</div> <div>(26년 상반기)</div> <div>신축이음(A1) 토사퇴적 및 부식</div> |

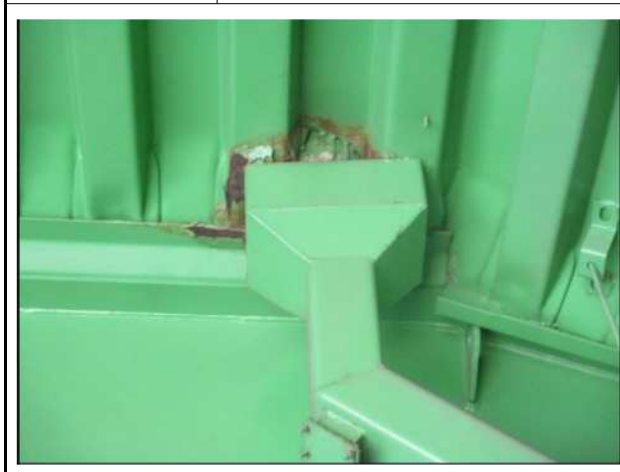
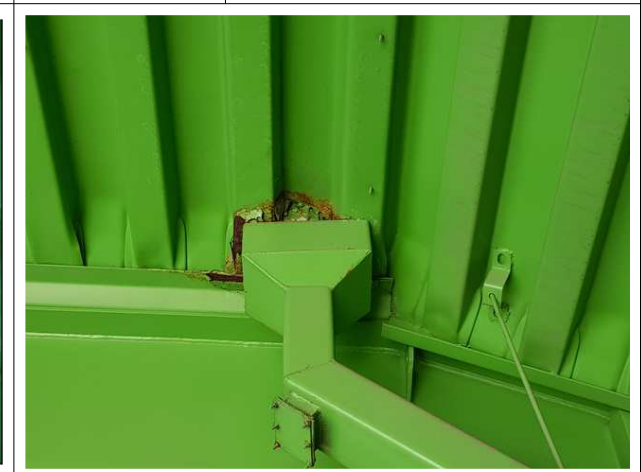
| <div>17</div> <div>(25년 하반기)</div> <div>배수시설(A1) 배수관 주변 부식</div> | <div>17</div> <div>(26년 상반기)</div> <div>배수시설(A1) 배수관 주변 부식</div> |

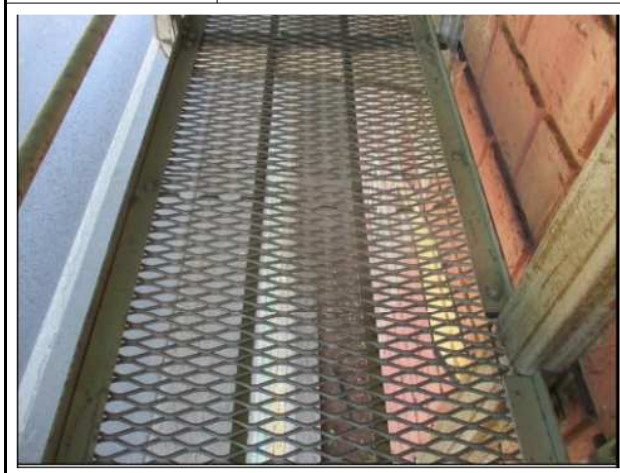
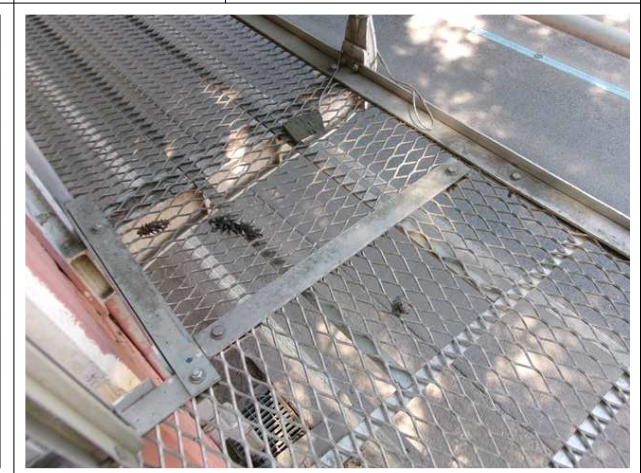
| <div>18</div> <div>(25년 하반기)</div> <div>점검시설(A2) 점검로 변형</div> | <div>18</div> <div>(26년 상반기)</div> <div>점검시설(A2) 점검로 변형</div> |

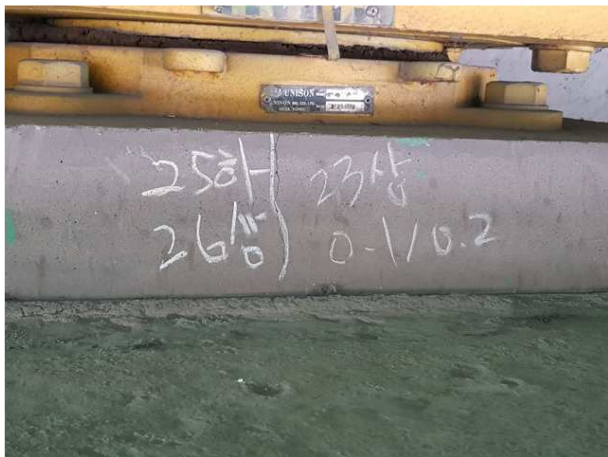
| 19<br>(26년 상반기) | 교량받침 (A2-Sh2)<br>몰탈균열 (0.3mm미만) | - | - |
