## 19. 향산교

손상현황

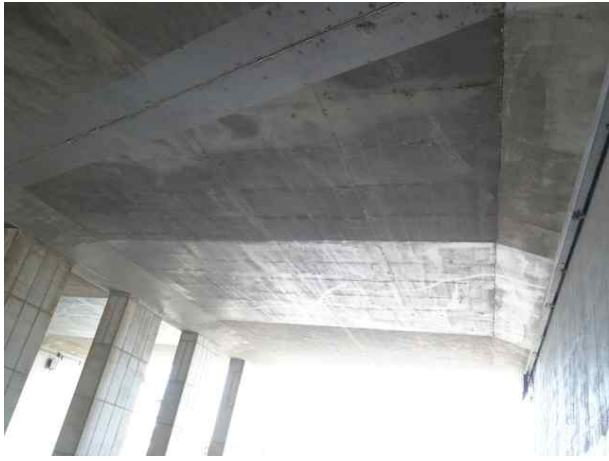
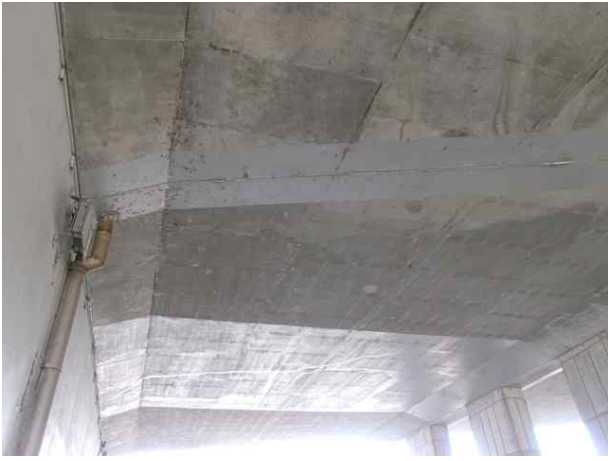
| 01<br>(25년 하반기) | 바닥판하면(S1) 보수부 상태양호 | 01<br>(26년 상반기) | 바닥판하면(S1) 보수부 상태양호 |

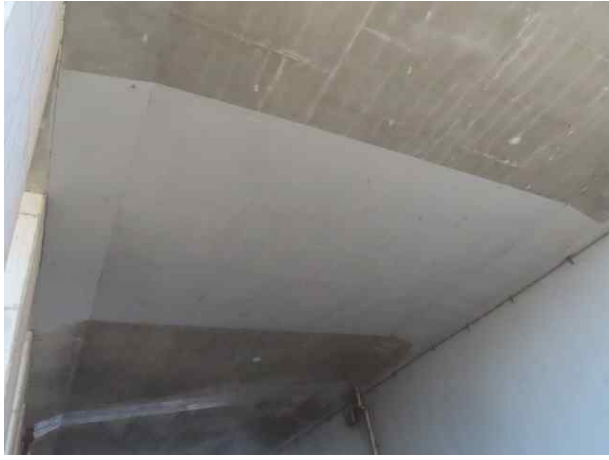
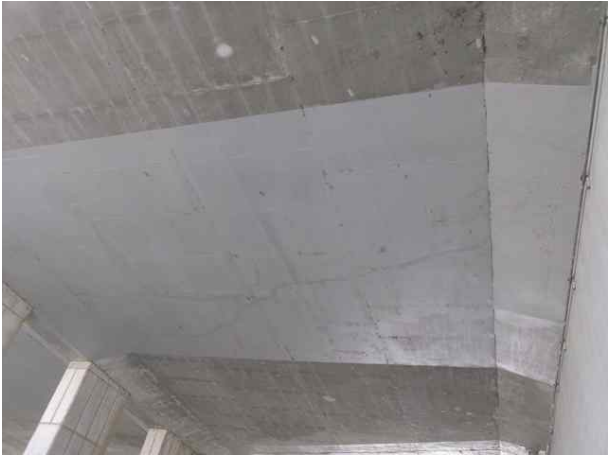
| 02<br>(25년 하반기) | 바닥판하면(S1) 보수부 상태양호 | 02<br>(26년 상반기) | 바닥판하면(S1) 보수부 상태양호 |

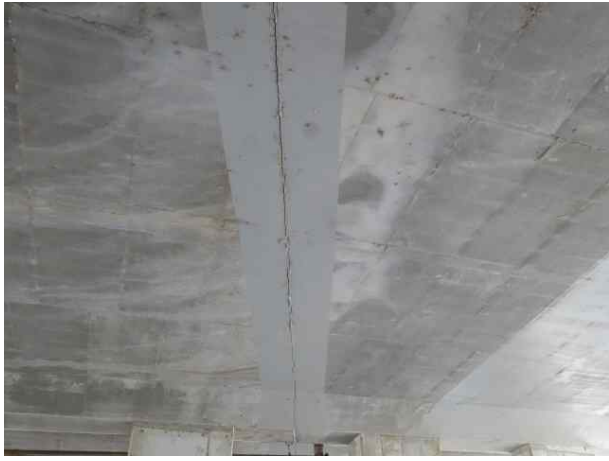
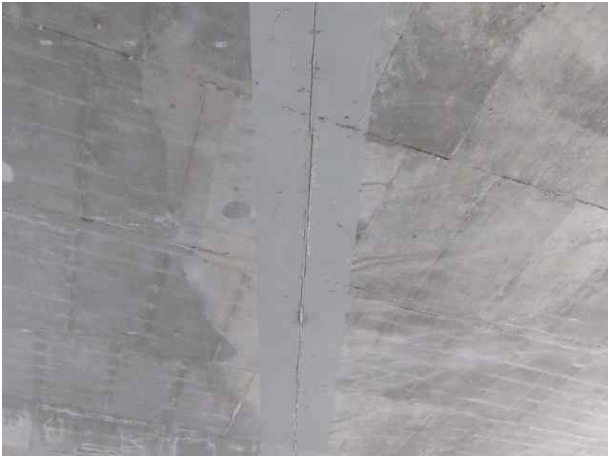
| 03<br>(25년 하반기) | 바닥판하면(S1) 보수부 상태양호 | 03<br>(26년 상반기) | 바닥판하면(S1) 보수부 상태양호 |

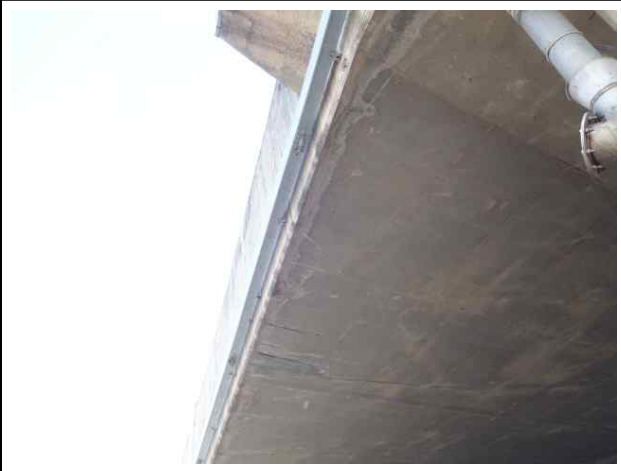
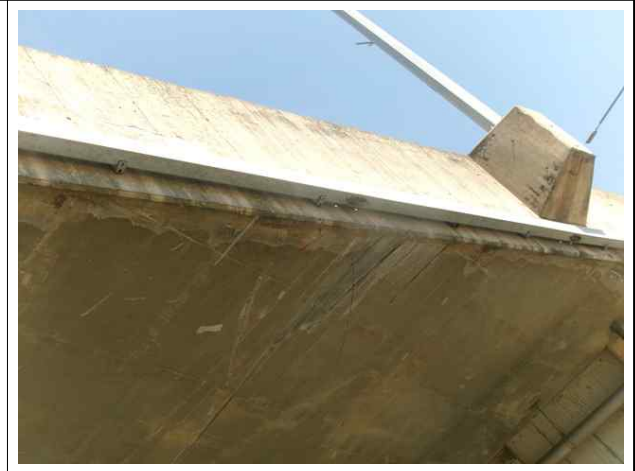
| 04<br>(25년 하반기) | 04<br>(26년 상반기) |

| 바닥판하면(S1) 굽힘 및 물끊기홈 미설치 | 바닥판하면(S1) 굽힘 및 물끊기홈 미설치 |

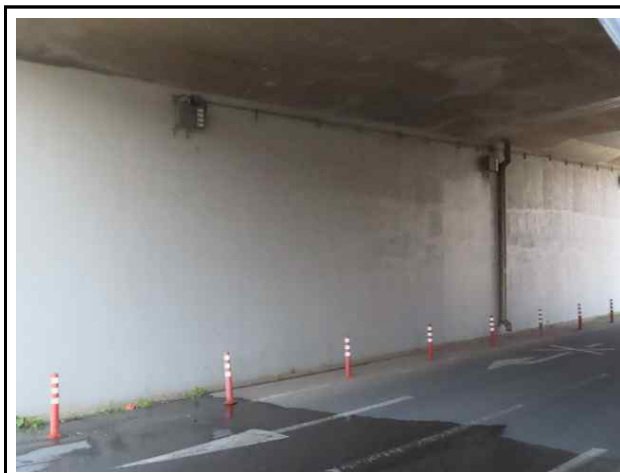
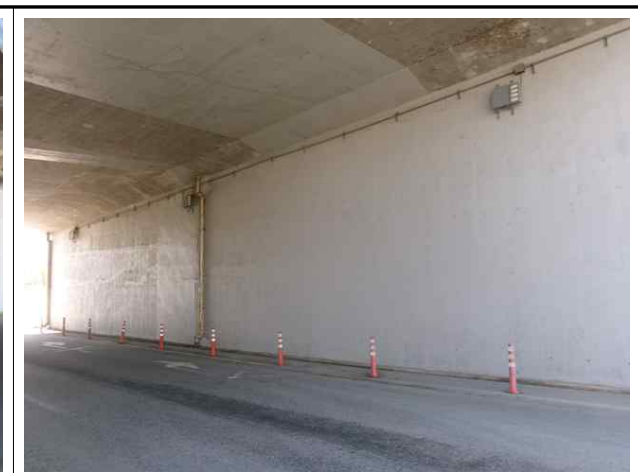
| 07<br>(25년 하반기) | 07<br>(26년 상반기) |

| 교대(A1) 벽체 보수부 상태양호 | 교대(A1) 벽체 보수부 상태양호 |

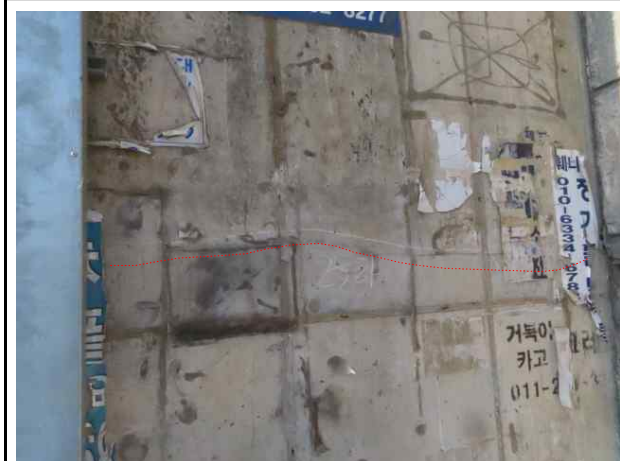
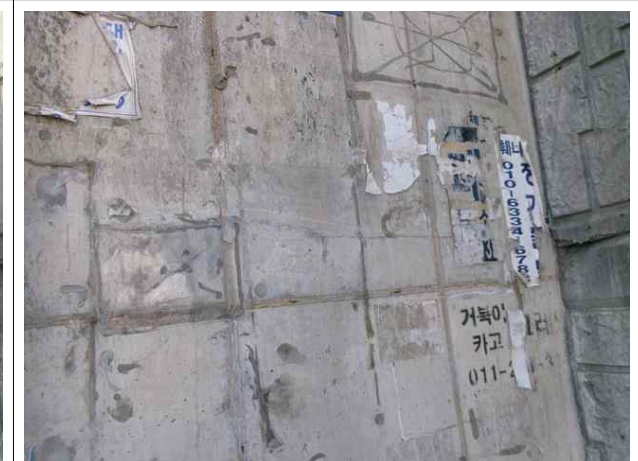
| 08<br>(25년 하반기) | 08<br>(26년 상반기) |

| 교대(A1) 우측면 균열(0.3mm미만) | 교대(A1) 우측면 균열(0.3mm미만) |

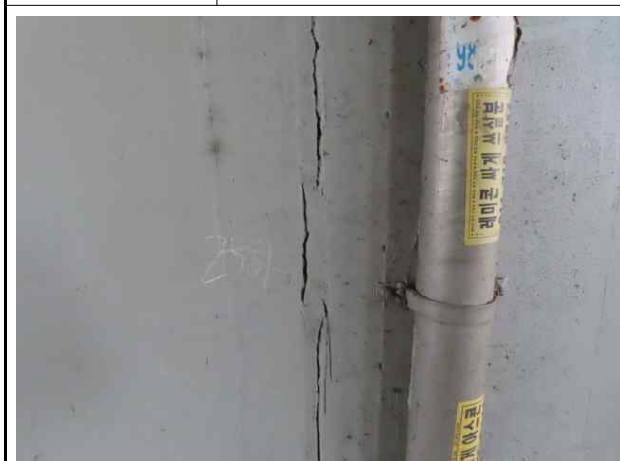
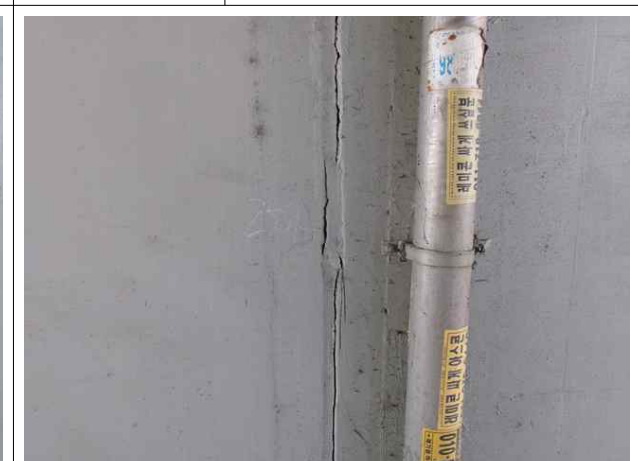
| 09<br>(25년 하반기) | 09<br>(26년 상반기) |

| 교대(A1) 접속부 실란트 열화 | 교대(A1) 접속부 실란트 열화 |

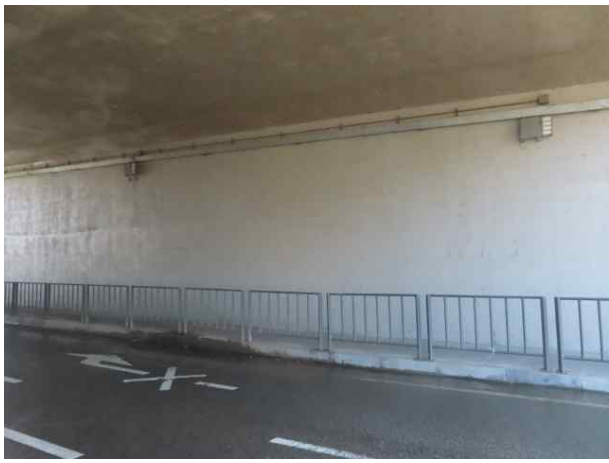
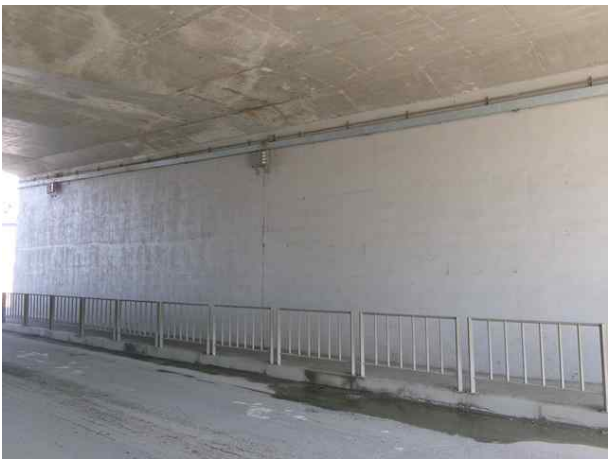
| 10<br>(25년 하반기) | 교대(A2) 벽체 보수부 상태양호 | 10<br>(26년 상반기) | 교대(A2) 벽체 보수부 상태양호 |

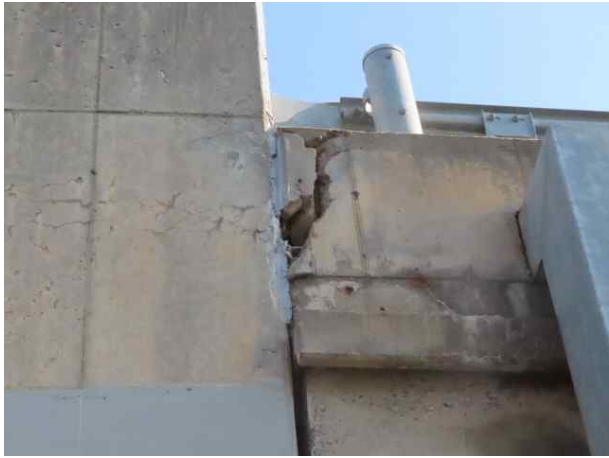
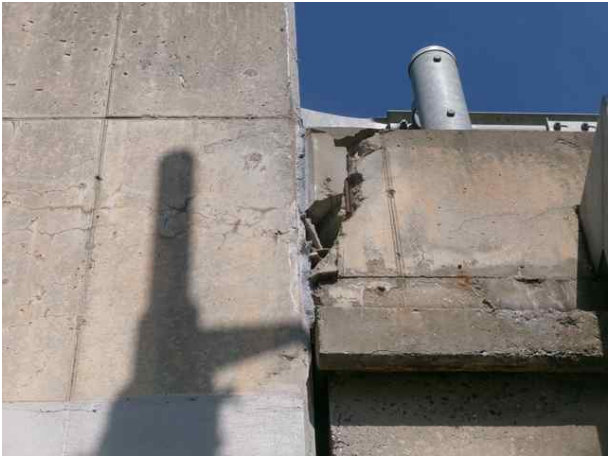
| 11<br>(25년 하반기) | 교대(A2) 접속부 파손 및 철근노출 | 11<br>(26년 상반기) | 교대(A2) 접속부 파손 및 철근노출 |

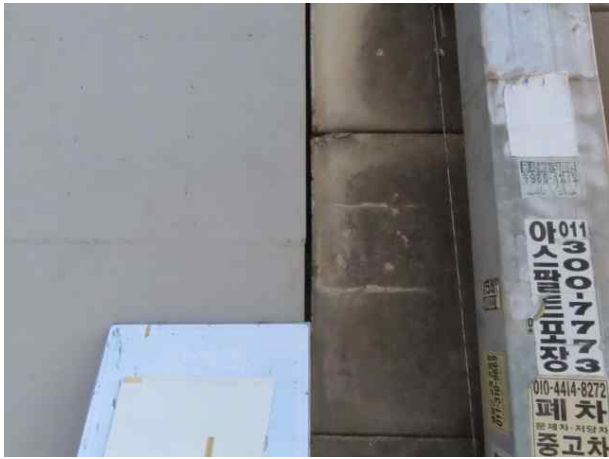
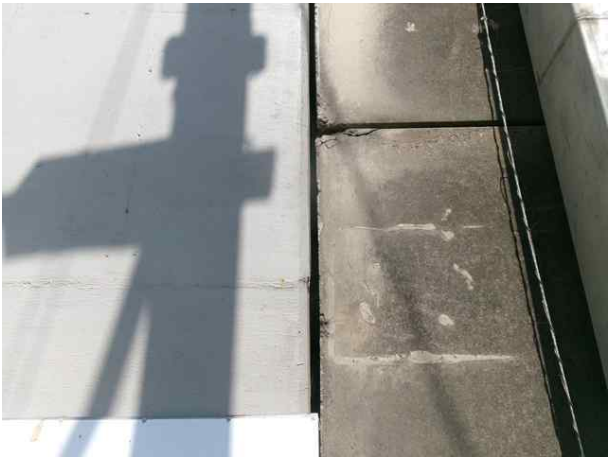
| 12<br>(25년 하반기) | 교대(A2) 접속부 마감미흡 | 12<br>(26년 상반기) | 교대(A2) 접속부 마감미흡 |

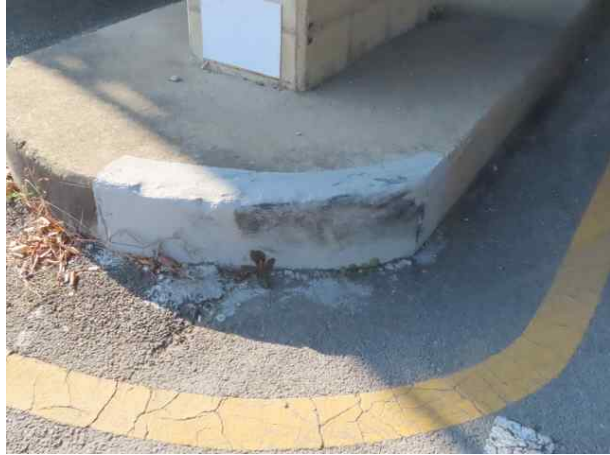
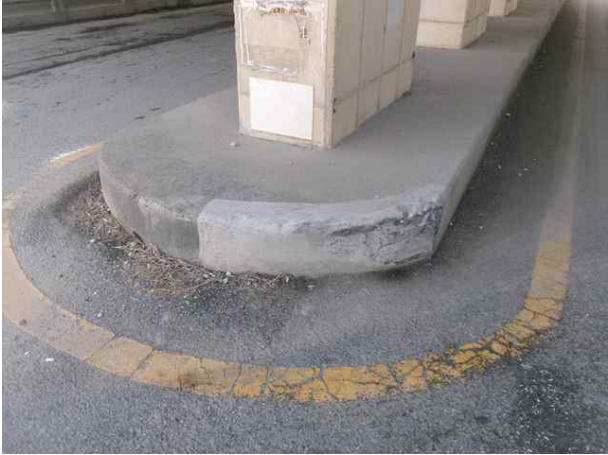
| <div>13</div> <div>(25년 하반기)</div> | <div>교각(P1) 보수부 균열</div> | <div>13</div> <div>(26년 상반기)</div> | <div>교각(P1) 보수부 균열</div> |

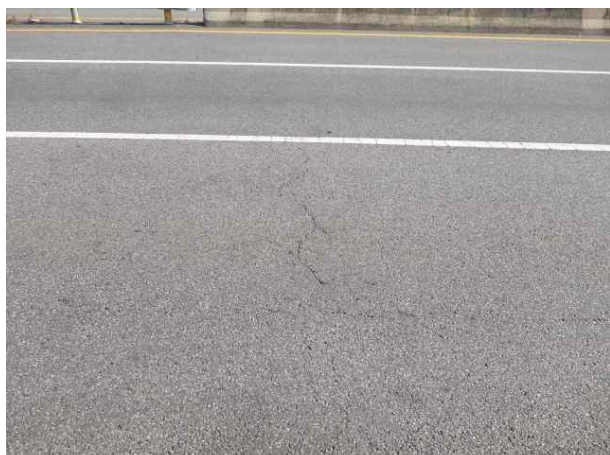
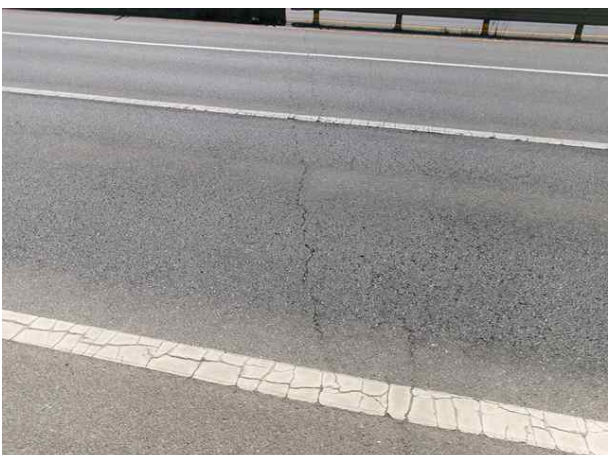
| <div>14</div> <div>(25년 하반기)</div> | <div>교면포장(S1) 김포방향 교면포장 균열</div> | <div>14</div> <div>(26년 상반기)</div> | <div>교면포장(S1) 김포방향 교면포장 균열</div> |

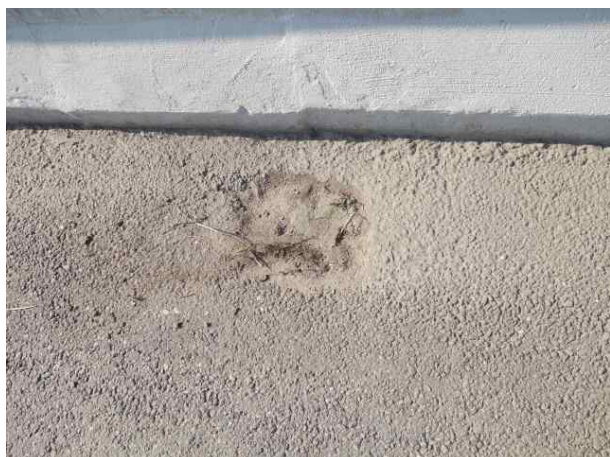
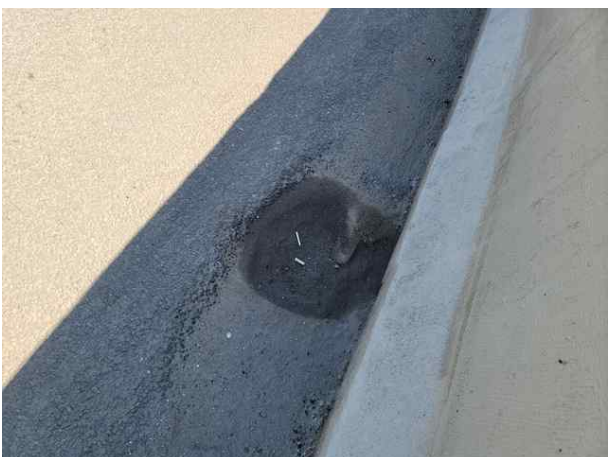
| <div>15</div> <div>(25년 하반기)</div> | <div>배수시설(S1) 김포방향 배수구 막힘</div> | <div>15</div> <div>(26년 상반기)</div> | <div>배수시설(S1) 김포방향 배수구 막힘</div> |

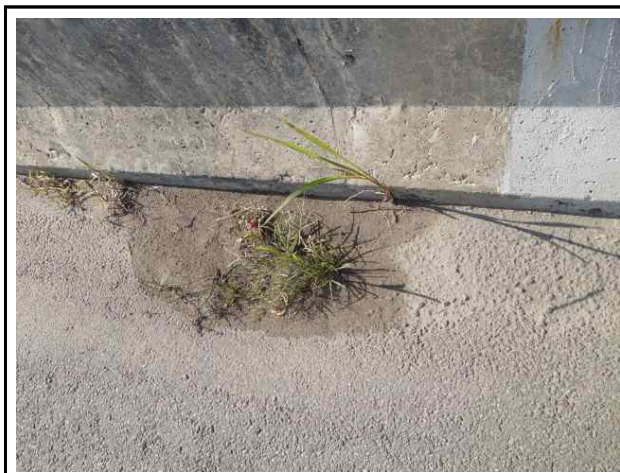
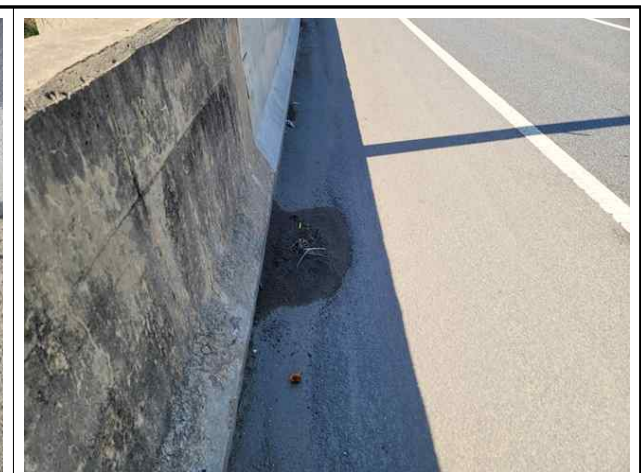
| 16<br>(25년 하반기) | 배수시설(S2) 김포방향 배수구 막힘 |

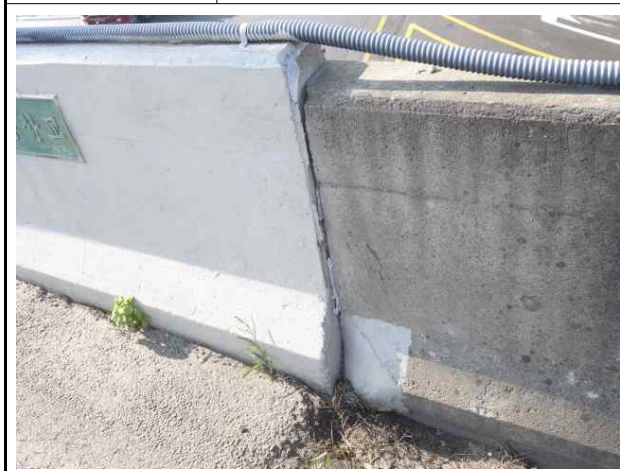
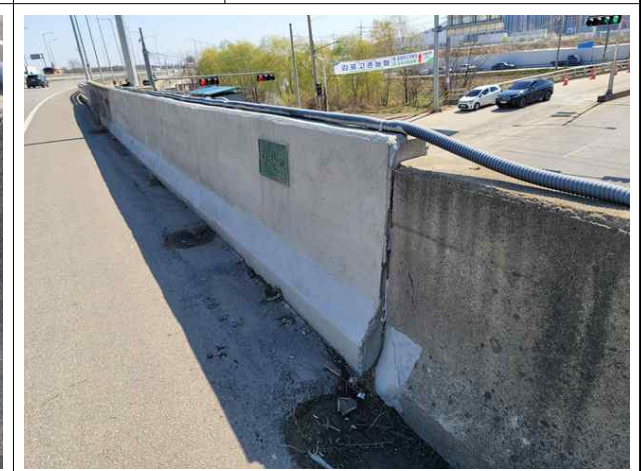
| 17<br>(25년 하반기) | 난간 및 연석(접속부) 김포방향 보수부 상태양호 |

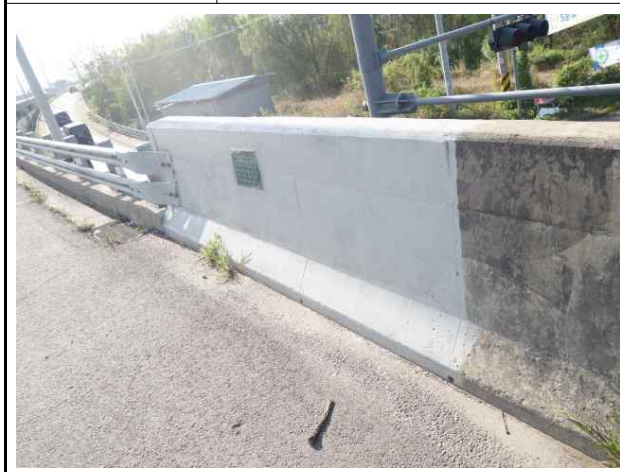
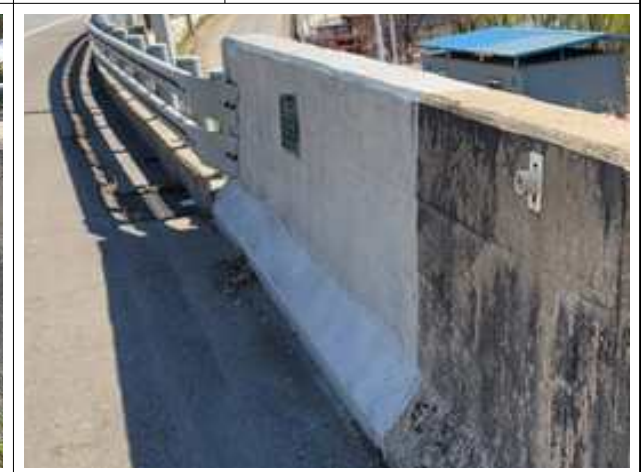
| 18<br>(25년 하반기) | 난간 및 연석(S2) 김포방향 보수부 상태양호 |
| | 난간 및 연석(S2) 김포방향 보수부 상태양호 |

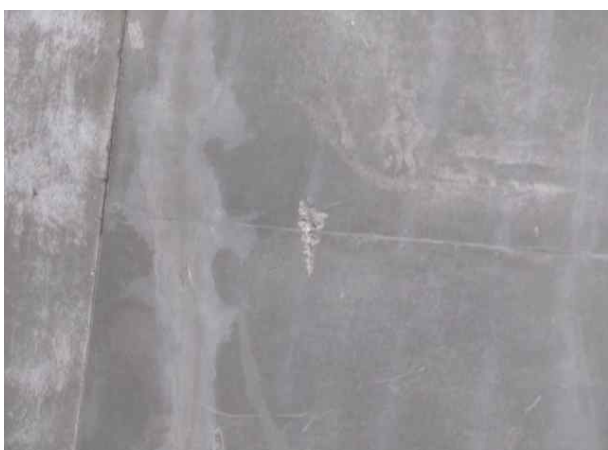
| <p>바닥판하면(S1) 긁힘</p> | <p>교면포장(S1) 강화도방향 교면포장 균열</p> |
