## 22. 부근1교

## 손상현황

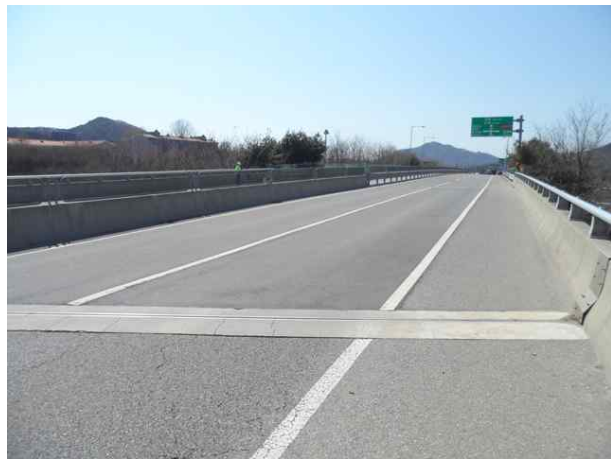
교면포장 전경

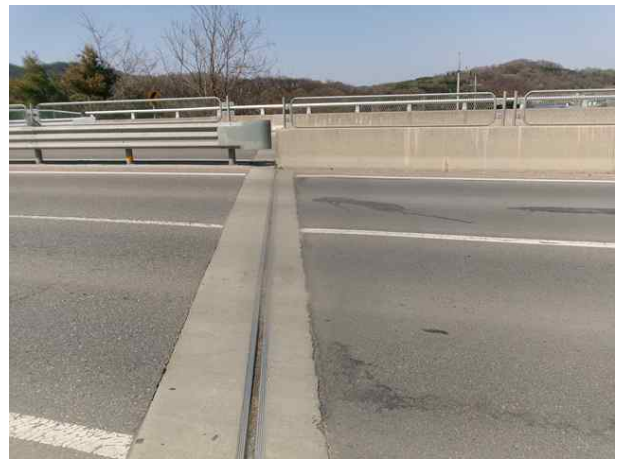
신축이음장치 전경

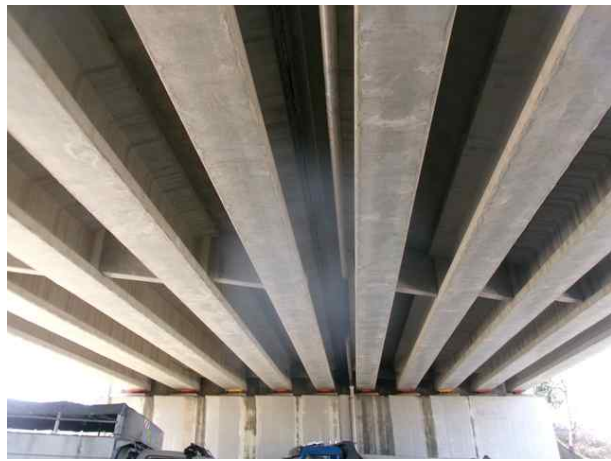
바닥판하면 전경

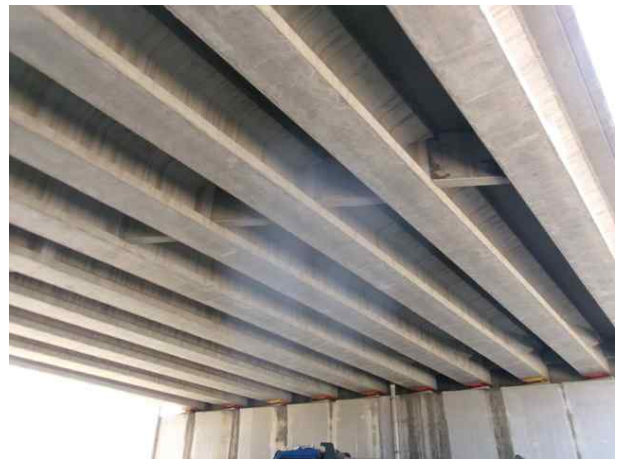
거더 전경

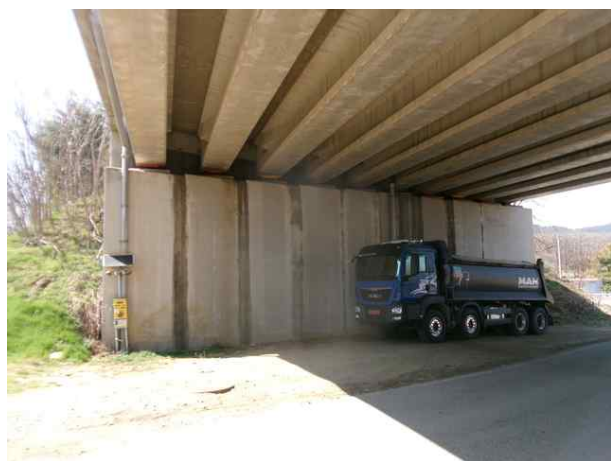
교대 전경

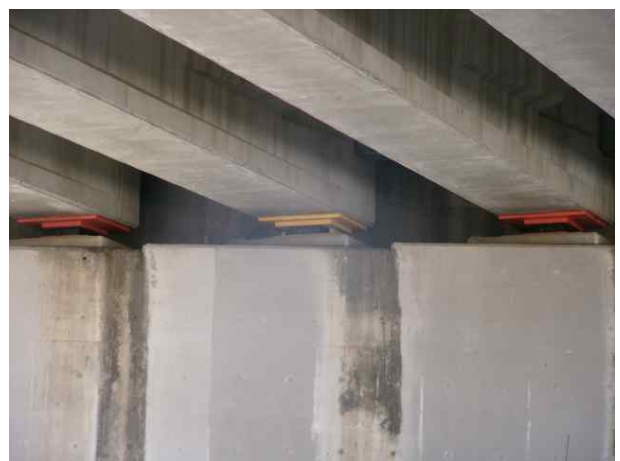
교량받침 전경

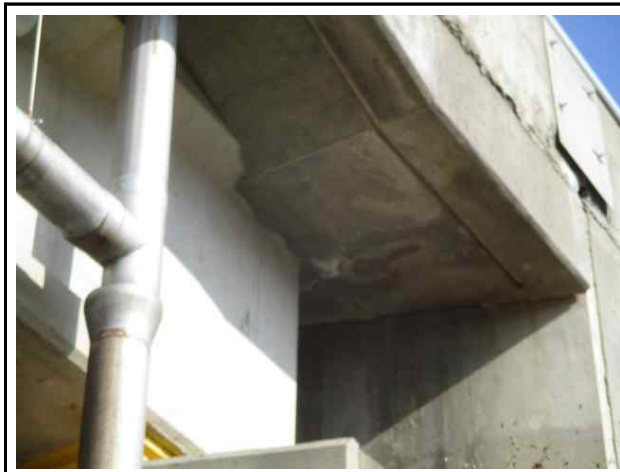
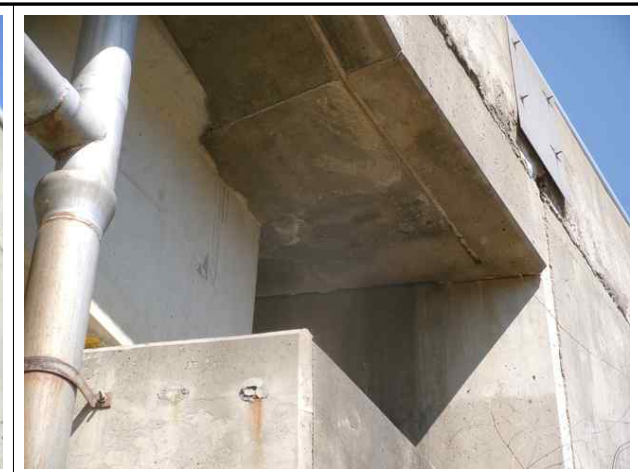
| 01<br>(25년 하반기) | 01<br>(26년 상반기) |

| 바닥판하면 백태, 유공관 길이부족 | 바닥판하면 백태, 유공관 길이부족 |

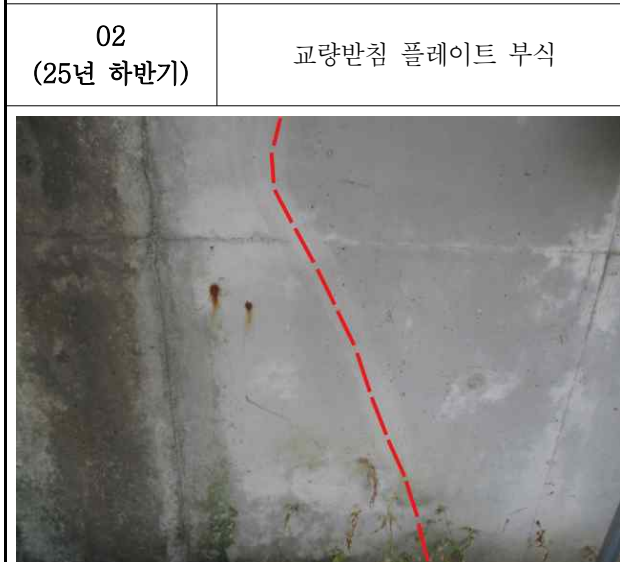
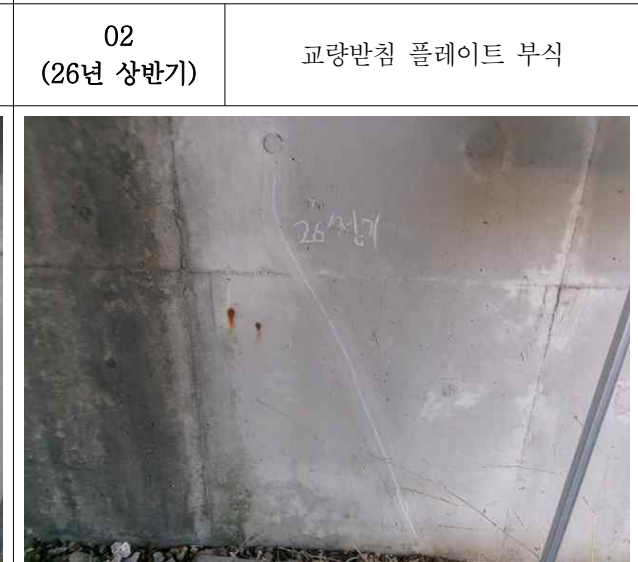
| 02<br>(25년 하반기) | 02<br>(26년 상반기) |

| 교량받침 플레이트 부식 | 교량받침 플레이트 부식 |

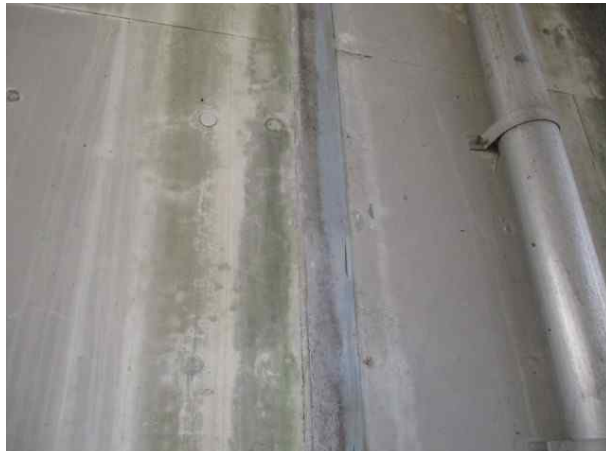
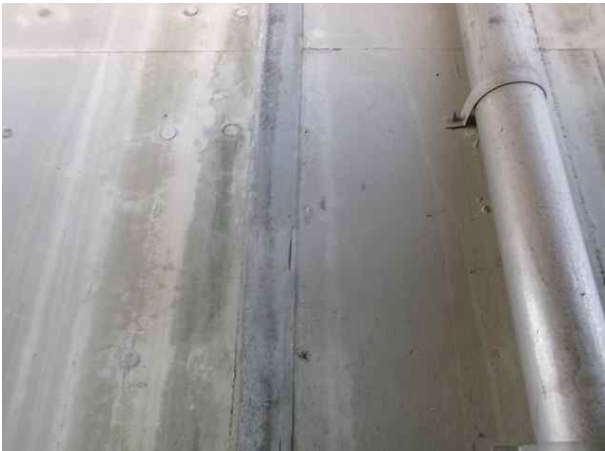
| 04<br>(25년 하반기) | 교대 실란트 파손 | 04<br>(26년 상반기) | 교대 실란트 파손 |

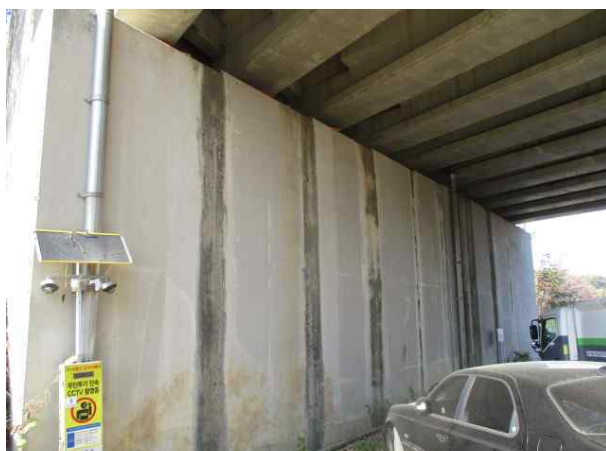
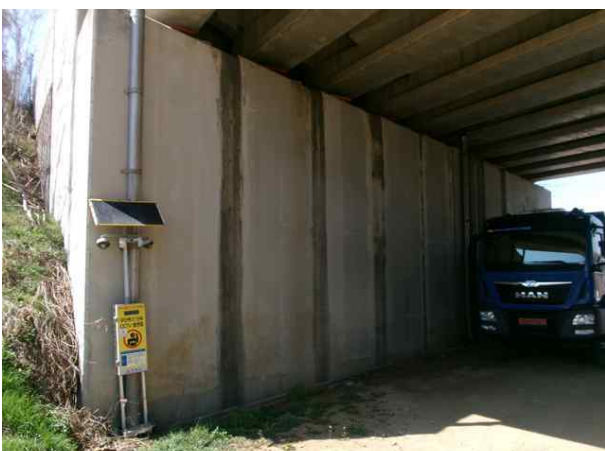
| 05<br>(25년 하반기) | 교대 누수흔적 | 05<br>(26년 상반기) | 교대 누수흔적 |

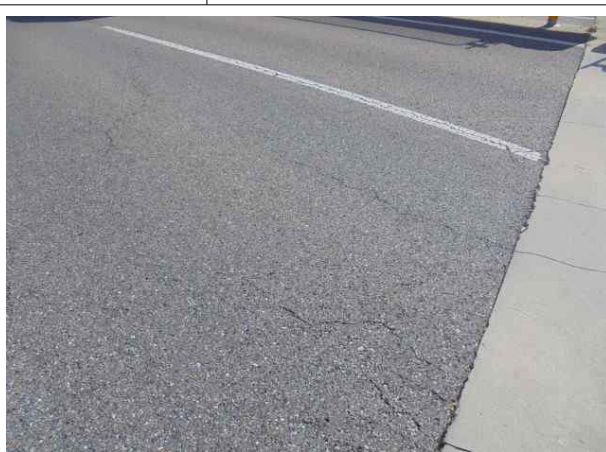
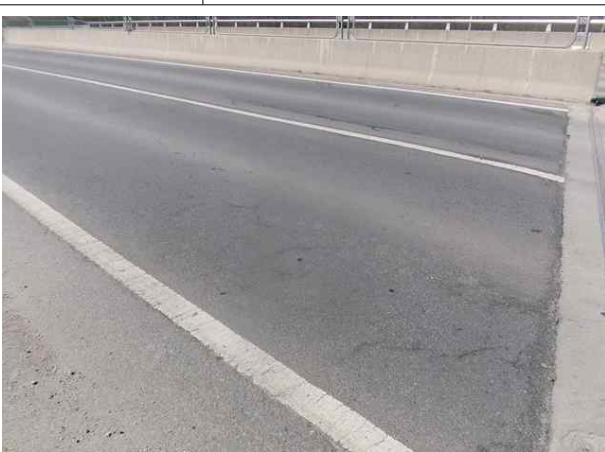
| 06<br>(25년 하반기) | 교면포장 포장균열 | 06<br>(26년 상반기) | 교면포장 포장균열 |

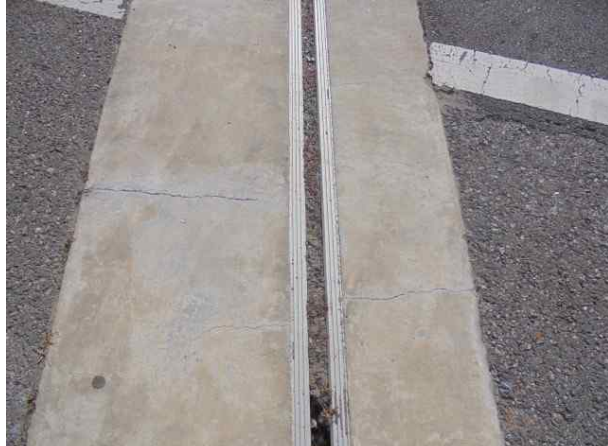
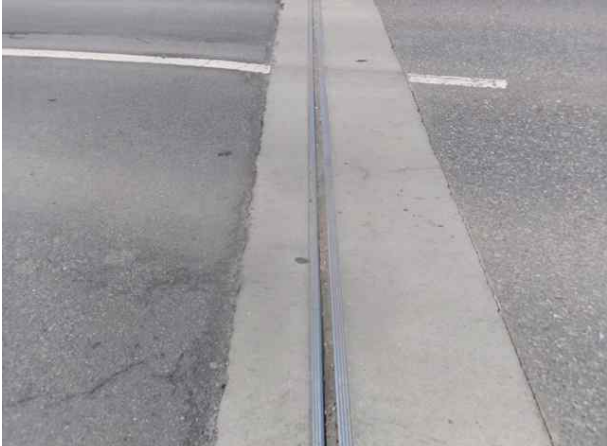
| 07<br>(25년 하반기) | 신축이음 유간 토사퇴적 | 07<br>(26년 상반기) | 신축이음 유간 토사퇴적 |

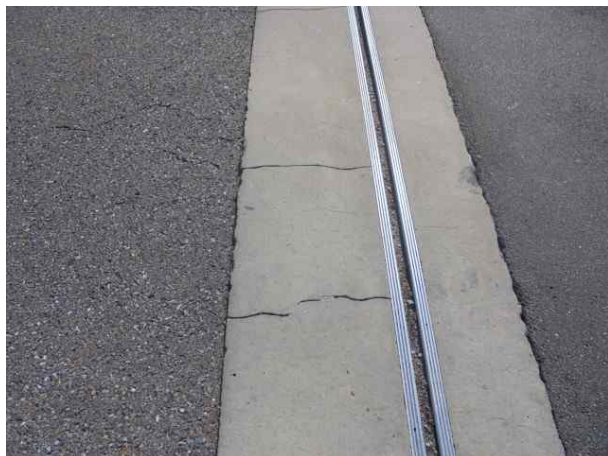
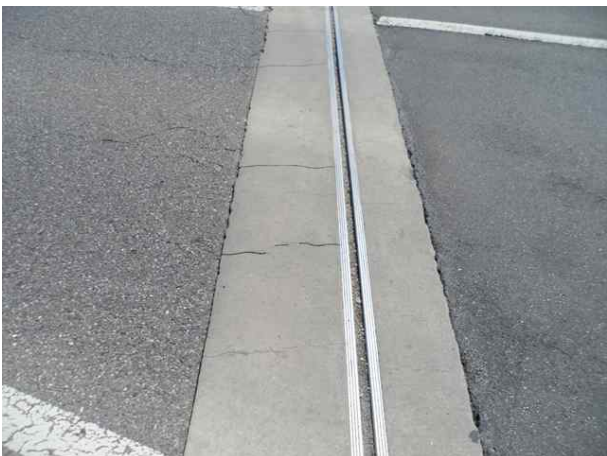
| 08<br>(25년 하반기) | 신축이음 후타재 균열 | 08<br>(26년 상반기) | 신축이음 후타재 균열 |

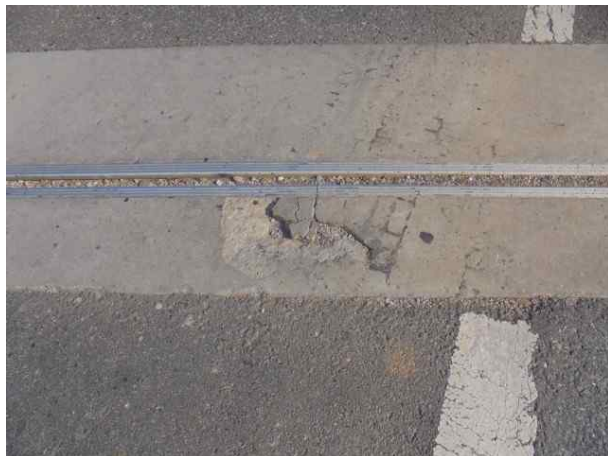
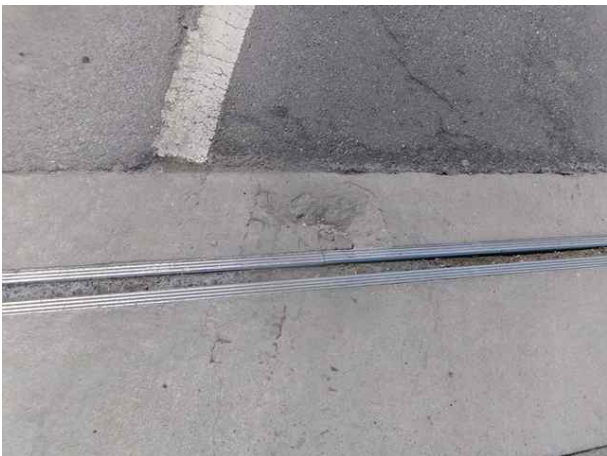
| 09<br>(25년 하반기) | 신축이음 후타재 파손 | 09<br>(26년 상반기) | 신축이음 후타재 파손 |

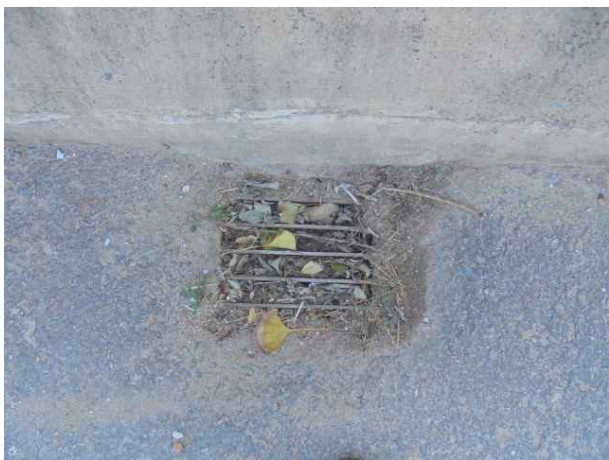
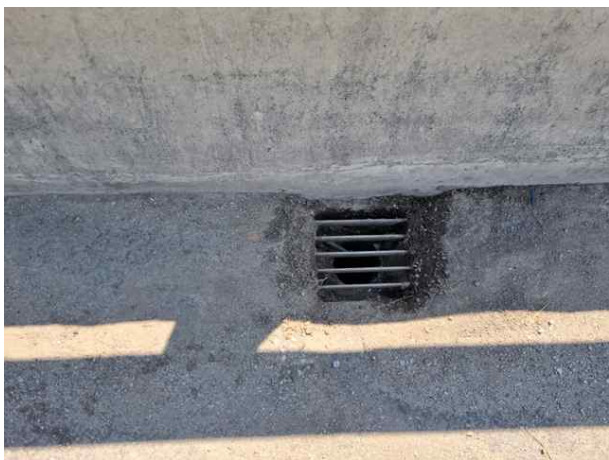
| 10<br>(25년 하반기) | 배수시설 배수구 막힘 | 10<br>(26년 상반기) | 배수시설 배수구 막힘 보수 |

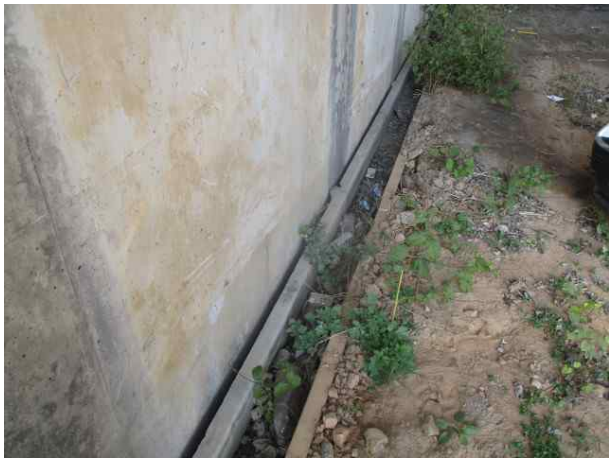
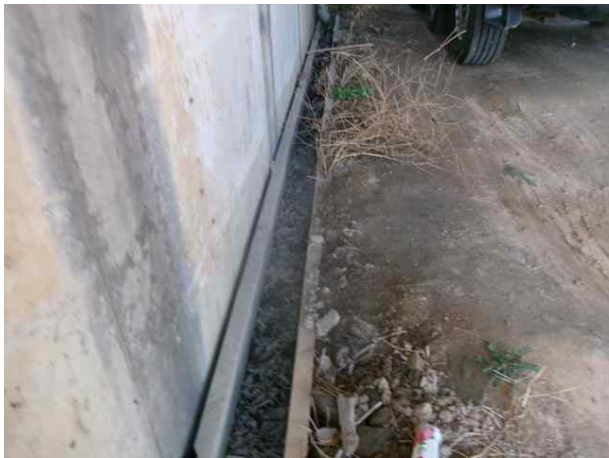
| 11<br>(25년 하반기) | 배수시설 배수로 토사퇴적 | 11<br>(26년 상반기) | 배수시설 배수로 토사퇴적 |

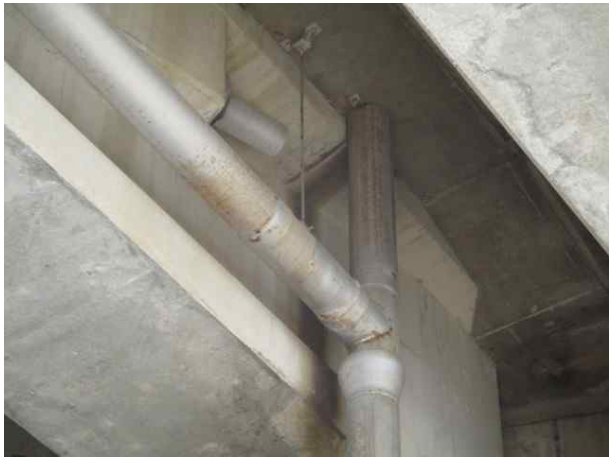
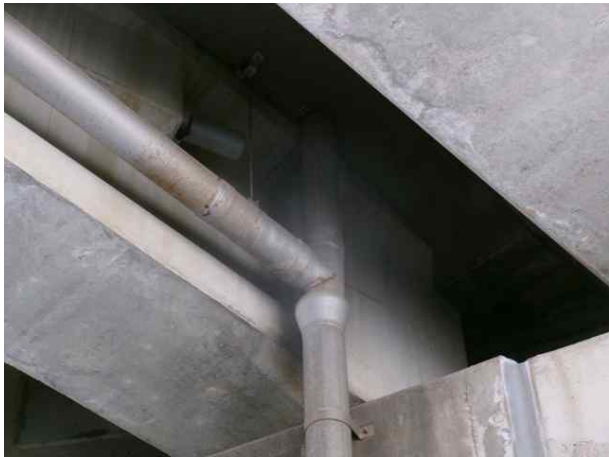
| 12<br>(25년 하반기) | 배수시설 배수관 누수 | 12<br>(26년 상반기) | 배수시설 배수관 누수 |

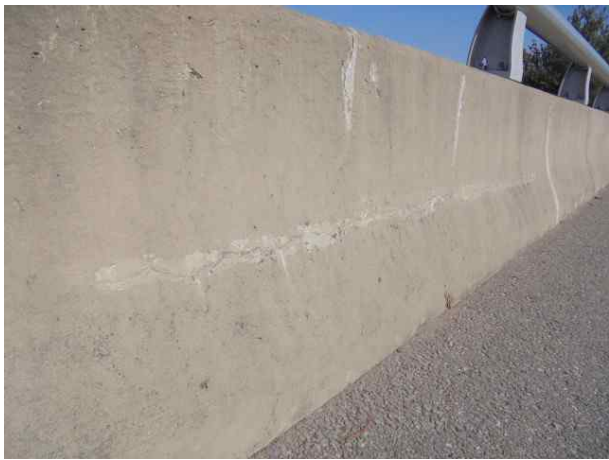
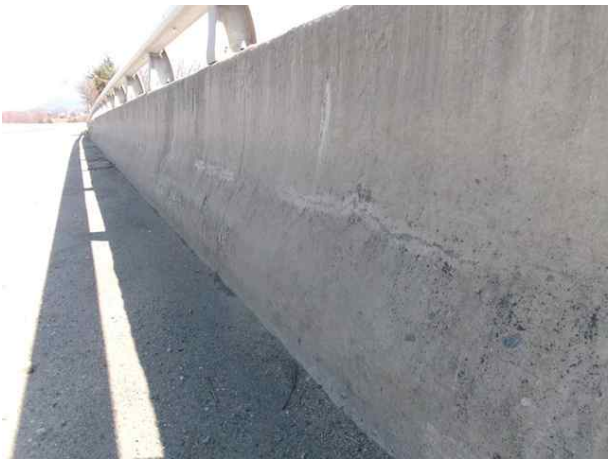
| 13<br>(25년 하반기) | 방호벽 균열부 백태(0.3mm이상) | 13<br>(26년 상반기) | 방호벽 균열부 백태(0.3mm이상) |

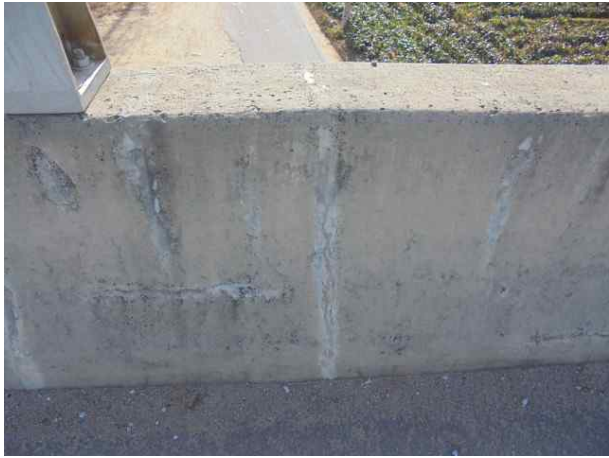
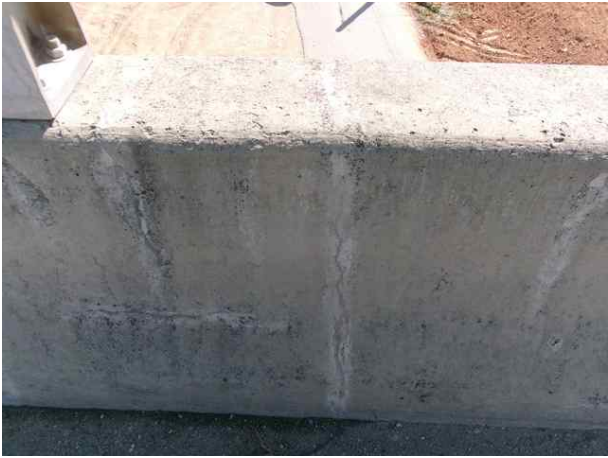
| 14<br>(25년 하반기) | 방호벽 균열부 백태(0.3mm이상) | 14<br>(26년 상반기) | 방호벽 균열부 백태(0.3mm이상) |

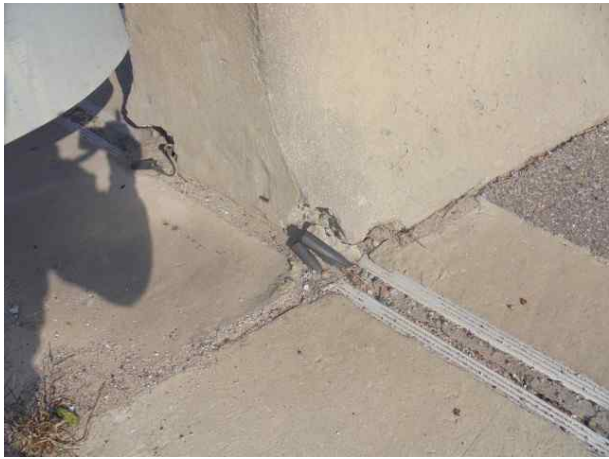
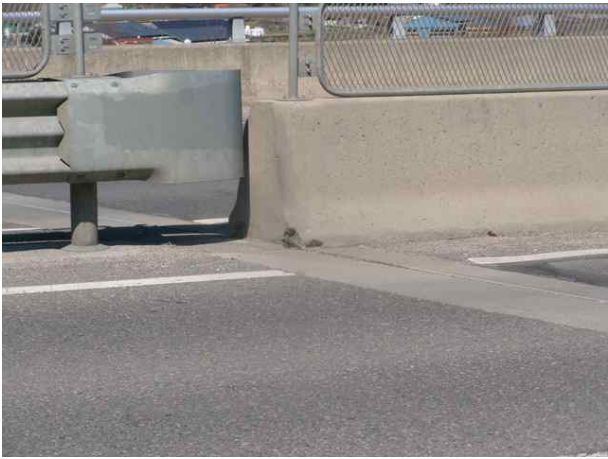
| 15<br>(25년 하반기) | 중앙분리대 파손 | 15<br>(26년 상반기) | 중앙분리대 파손 |
