## 23. 부근2교

손상현황

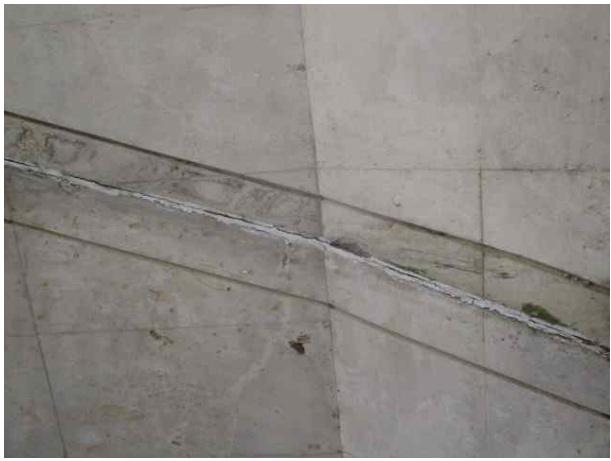
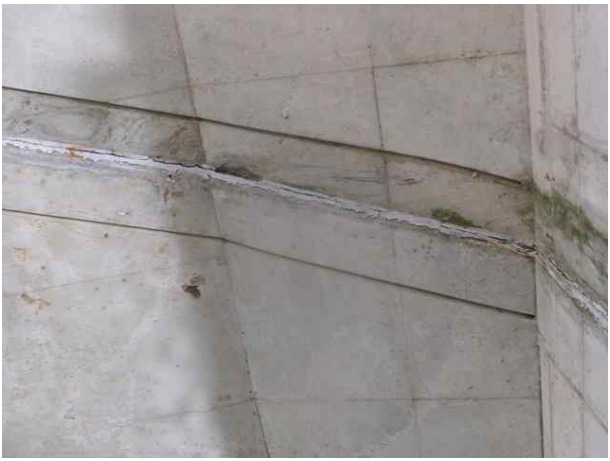
| 01<br>(25년 하반기) | 바닥판하면 박락 | 01<br>(26년 상반기) | 바닥판하면 박락 |

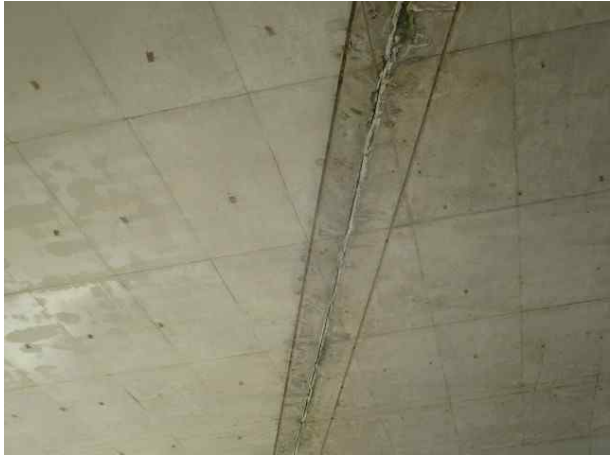
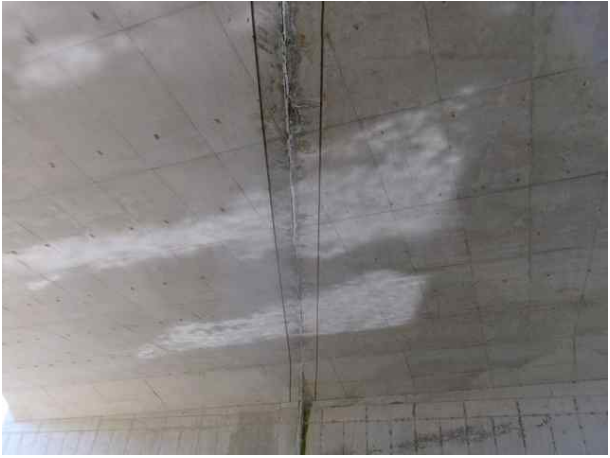
| 02<br>(25년 하반기) | 바닥판하면 실란트 열화 | 02<br>(26년 상반기) | 바닥판하면 실란트 열화 |

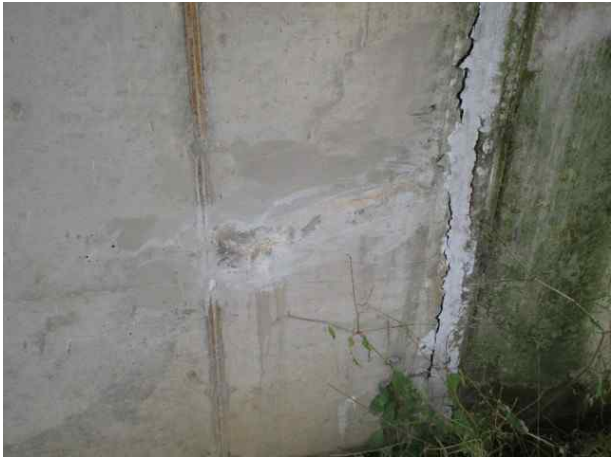
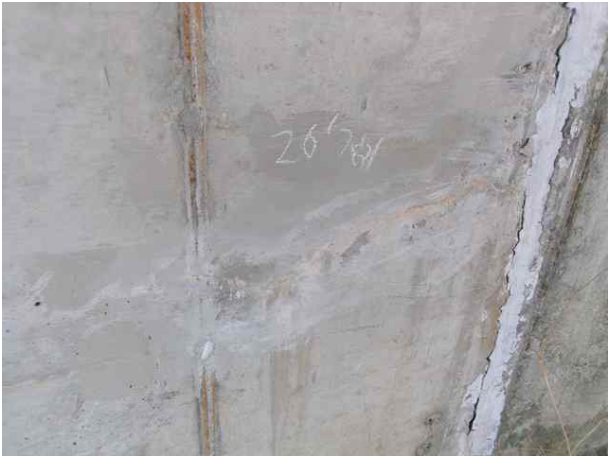
| 03<br>(25년 하반기) | 교대 균열부 백태(0.3mm미만) | 03<br>(26년 상반기) | 교대 균열부 백태(0.3mm미만) |

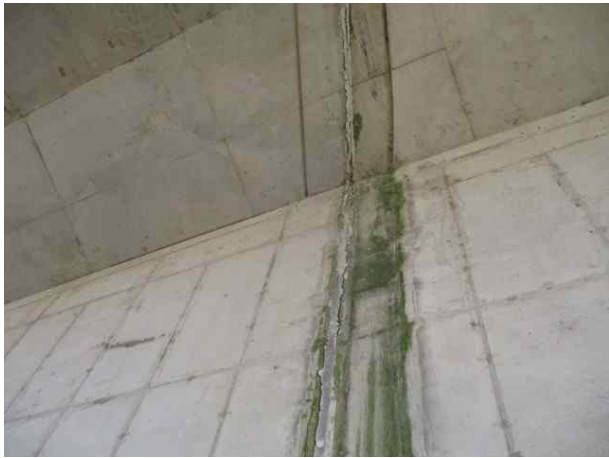
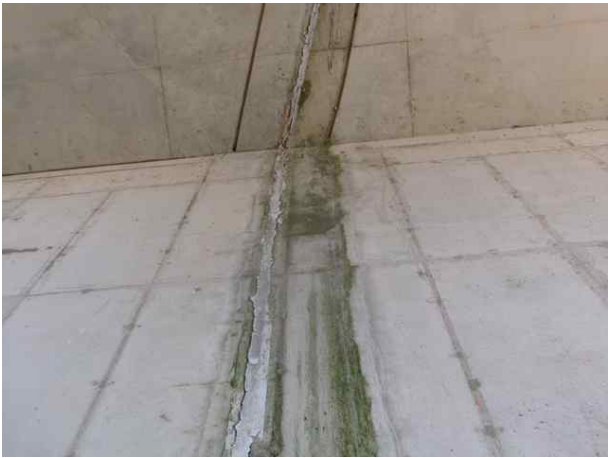
| 04<br>(25년 하반기) | 교대 실란트 열화 | 04<br>(26년 상반기) | 교대 실란트 열화 |

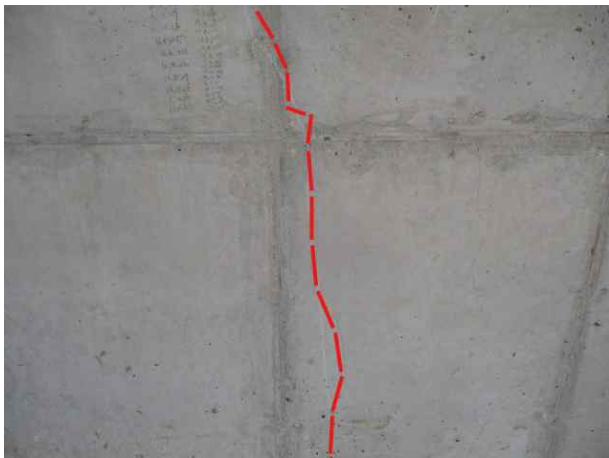
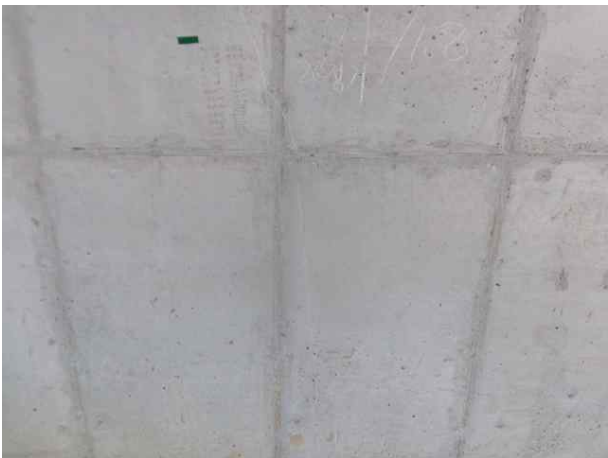
| 05<br>(25년 하반기) | 교대 균열(0.3mm미만) | 05<br>(26년 상반기) | 교대 균열(0.3mm미만) |

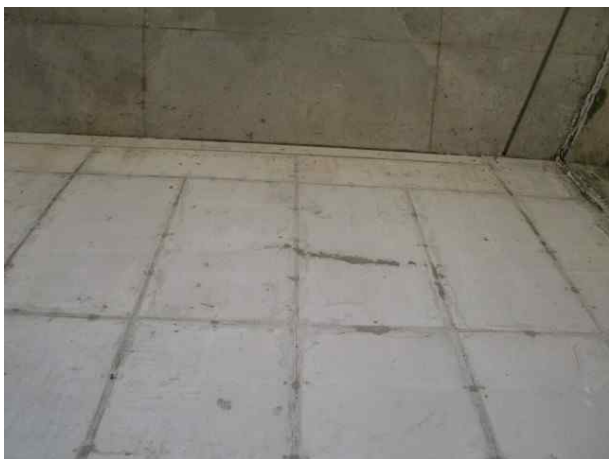
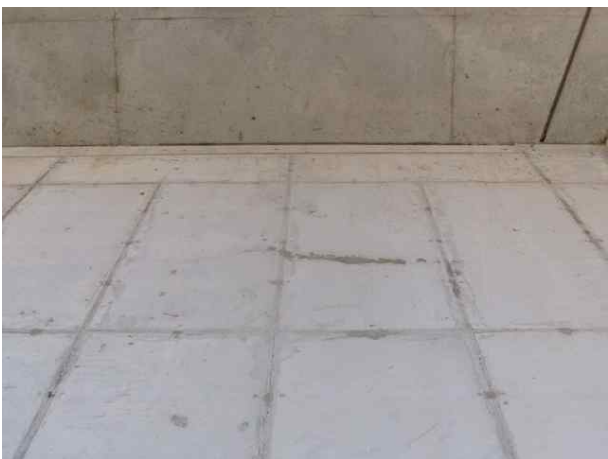
| 06<br>(25년 하반기) | 교대 망상균열(0.3mm미만) | 06<br>(26년 상반기) | 교대 망상균열(0.3mm미만) |

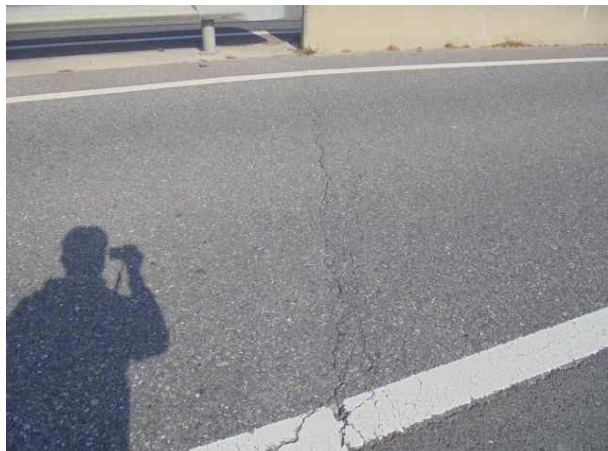
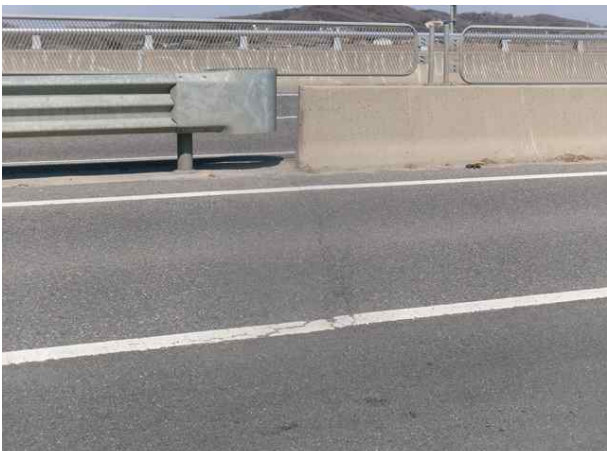
| 07<br>(25년 하반기) | 교면포장 접속부 균열 | 07<br>(26년 상반기) | 교면포장 접속부 균열 |

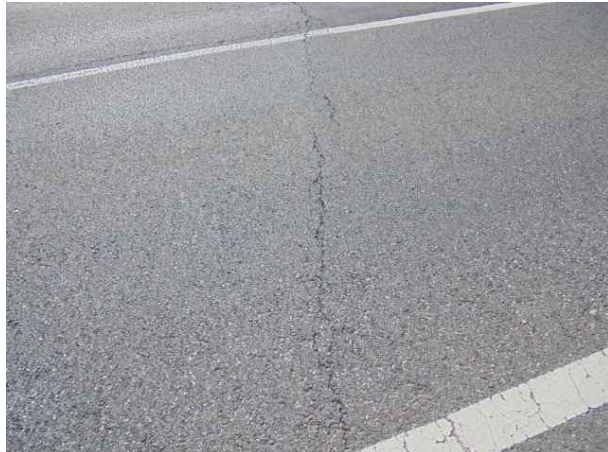
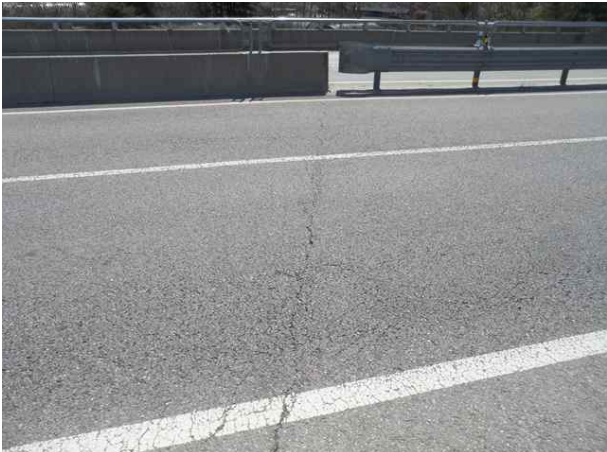
| 08<br>(25년 하반기) | 교면포장 접속부 균열 | 08<br>(26년 상반기) | 교면포장 접속부 균열 |

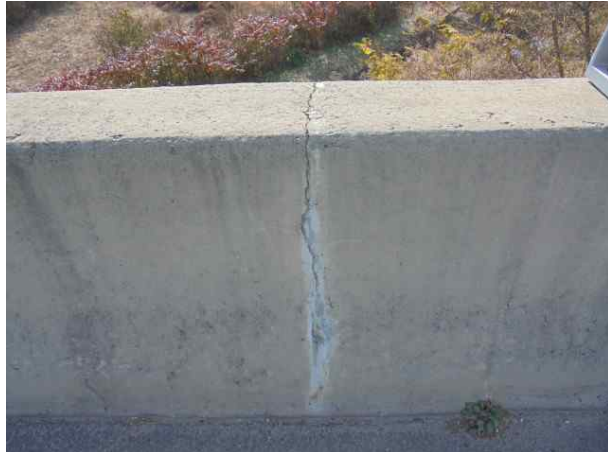
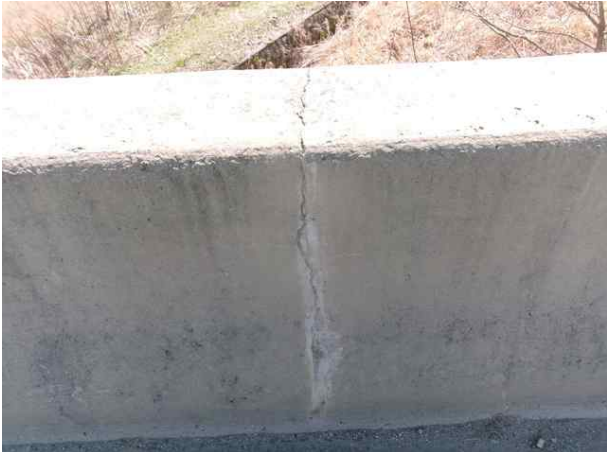
| 09<br>(25년 하반기) | 방호벽 균열부 백태(0.3mm이상) | 09<br>(26년 상반기) | 방호벽 균열부 백태(0.3mm이상) |

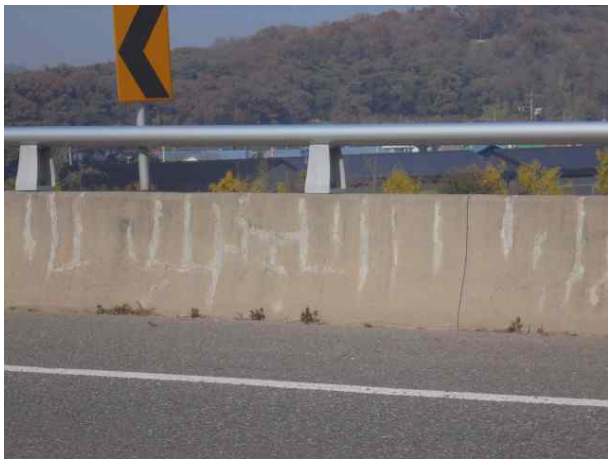
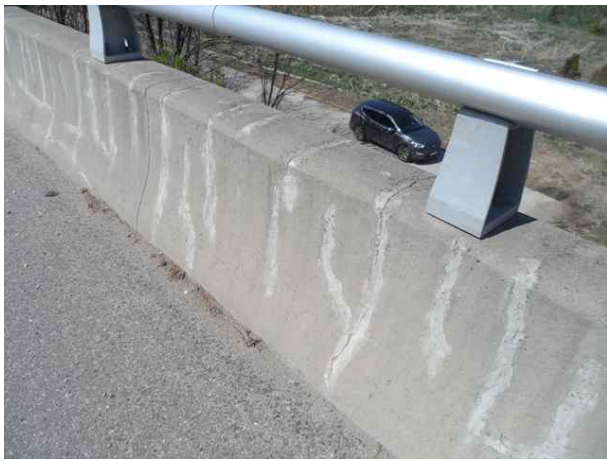
| 10<br>(25년 하반기) | 방호벽 보수부 균열(0.3mm이상) | 10<br>(26년 상반기) | 방호벽 보수부 균열(0.3mm이상) |

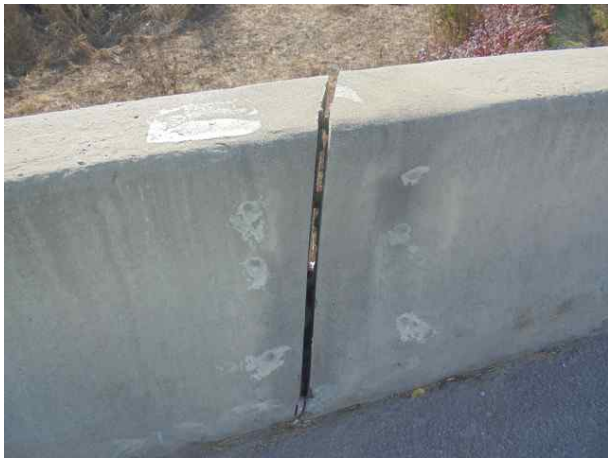
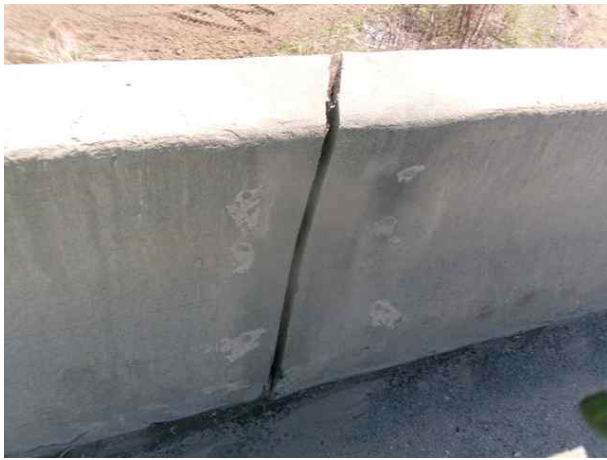
| 11<br>(25년 하반기) | 방호벽 접속부 이격 | 11<br>(26년 상반기) | 방호벽 접속부 이격 |

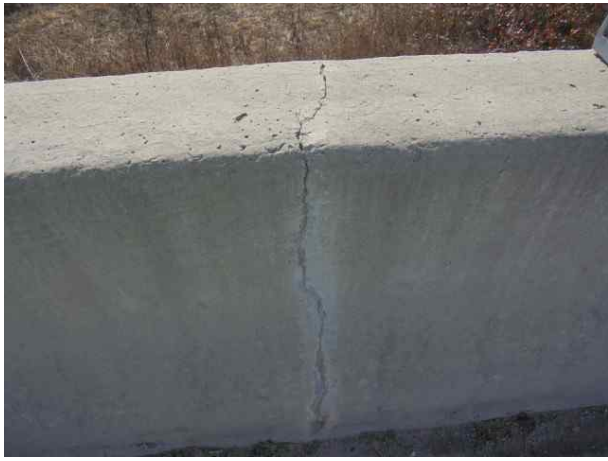
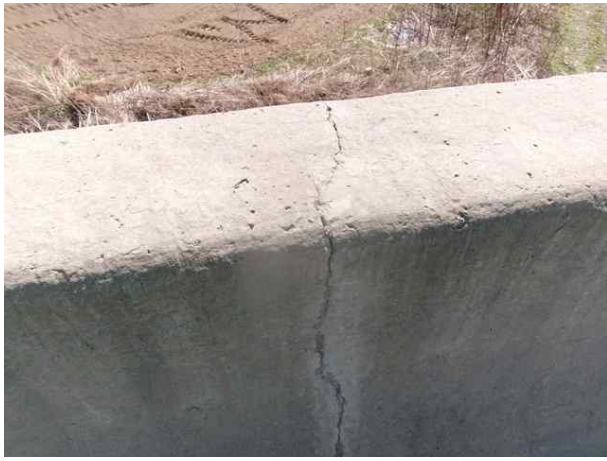
| 12<br>(25년 하반기) | 방호벽 균열(0.3mm이상) | 12<br>(26년 상반기) | 방호벽 균열(0.3mm이상) |

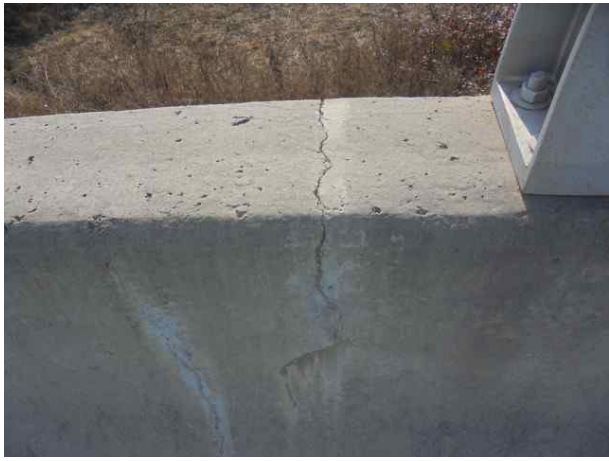
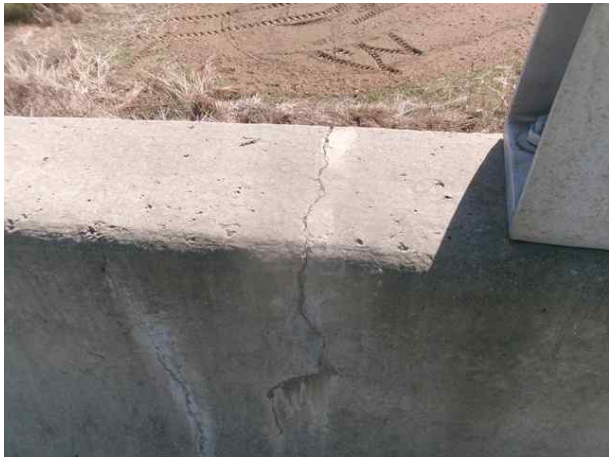
| 13<br>(25년 상반기) | 방호벽 균열(0.3mm이상) | 13<br>(26년 상반기) | 방호벽 균열(0.3mm이상) |

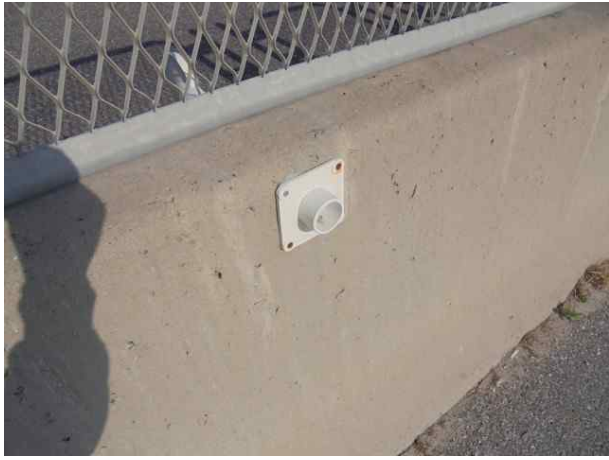
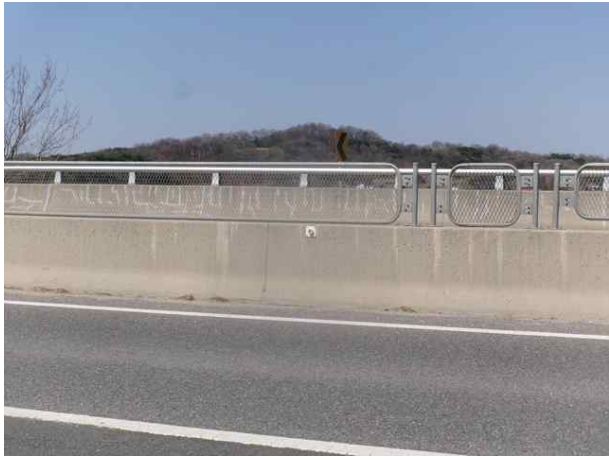
| 14<br>(25년 상반기) | 중앙분리대 텔리네이트 파손 | 14<br>(26년 상반기) | 중앙분리대 텔리네이트 파손 |

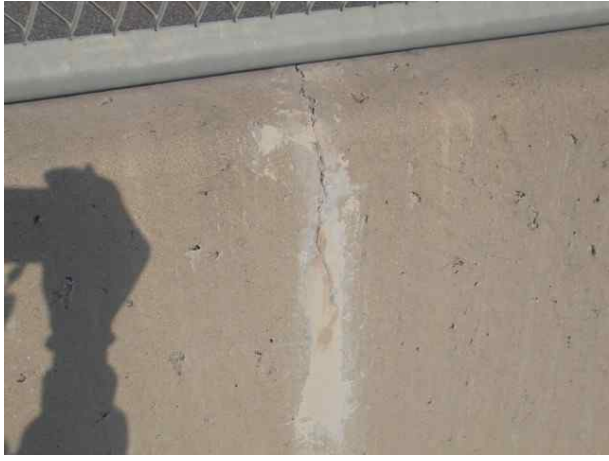
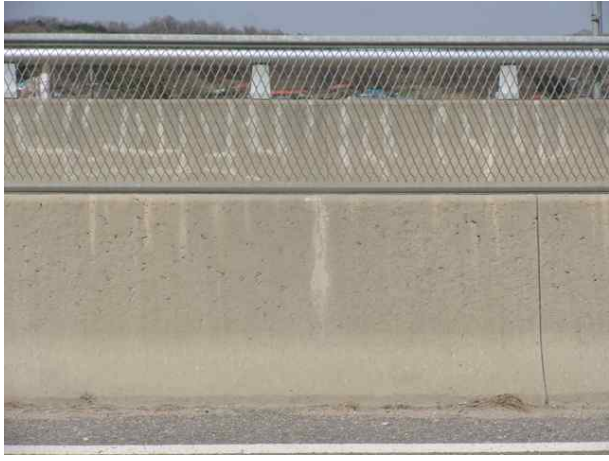
| 15<br>(25년 상반기) | 중앙분리대 균열(0.3mm이상) | 15<br>(26년 상반기) | 중앙분리대 균열(0.3mm이상) |
