## 25. 솔정교

## 손상현황

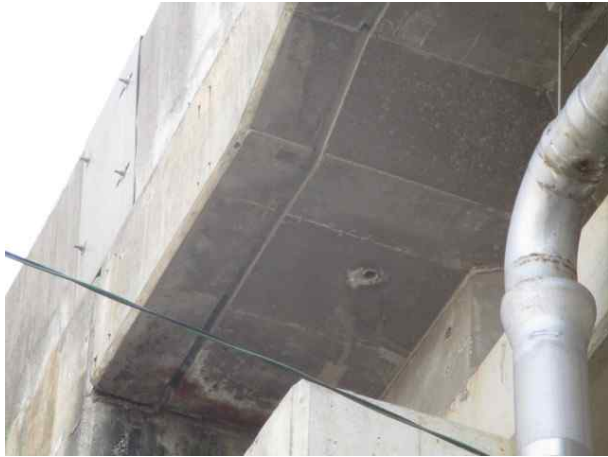
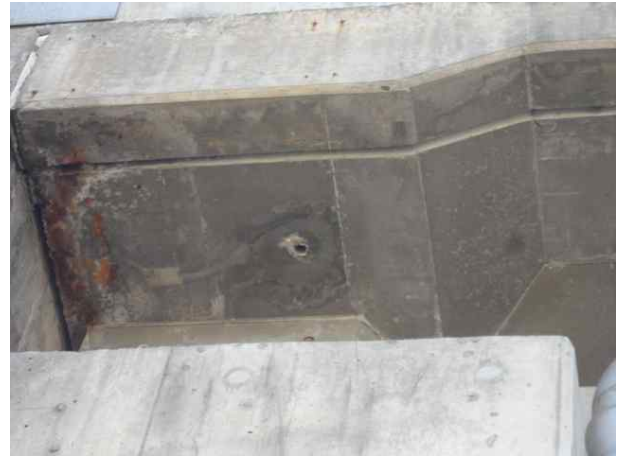
| 01<br>(25년 하반기) | 바닥판하면 백태, 유공관 길이부족 | 01<br>(26년 상반기) | 바닥판하면 백태, 유공관 길이부족 |

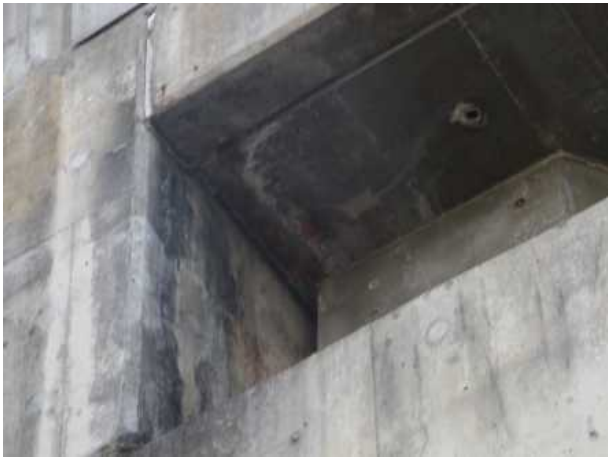
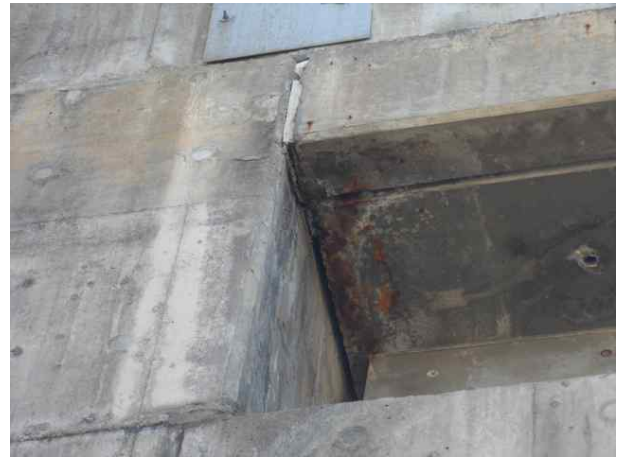
| 02<br>(25년 하반기) | 바닥판하면 백태 및 층분리 | 02<br>(26년 상반기) | 바닥판하면 백태 및 층분리 |

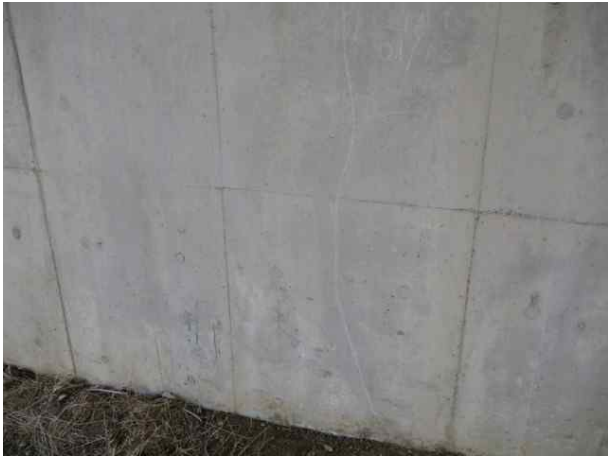
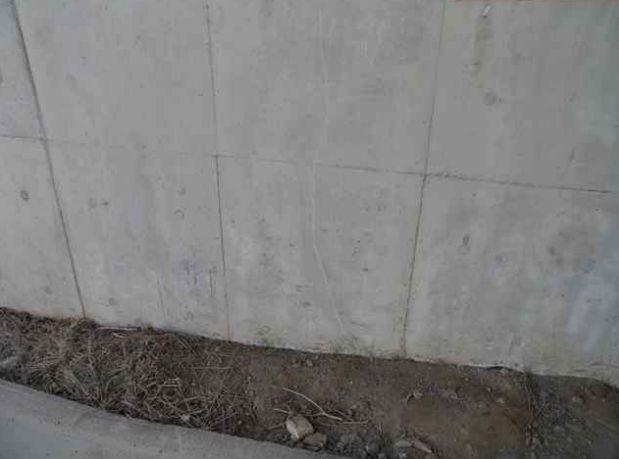
| 03<br>(25년 하반기) | 교대 균열(0.3mm미만) | 03<br>(26년 상반기) | 교대 균열(0.3mm미만) |

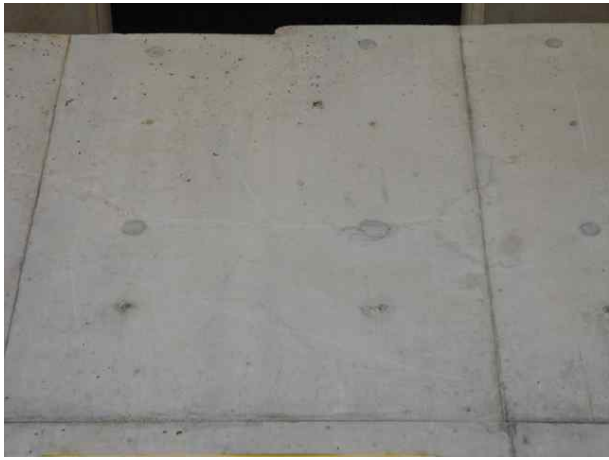
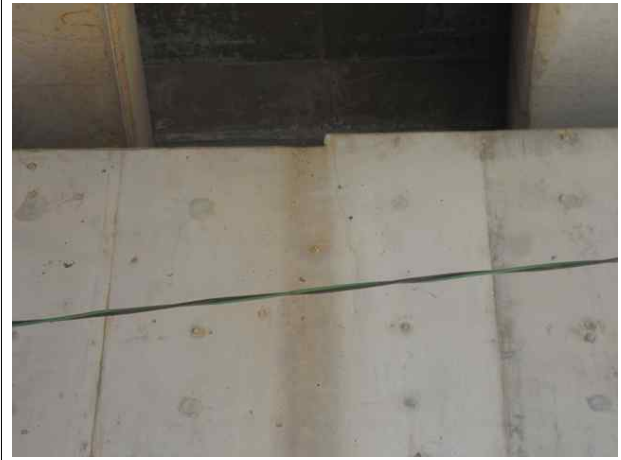
| 04<br>(26년 상반기) | 교대 균열(0.3mm미만) | 05<br>(26년 상반기) | 교대 균열(0.3mm미만) |

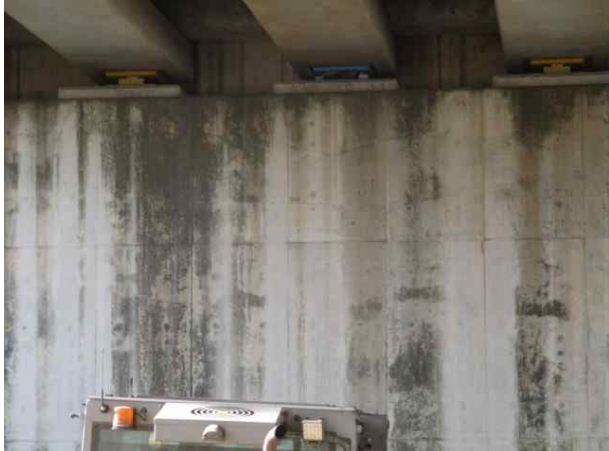
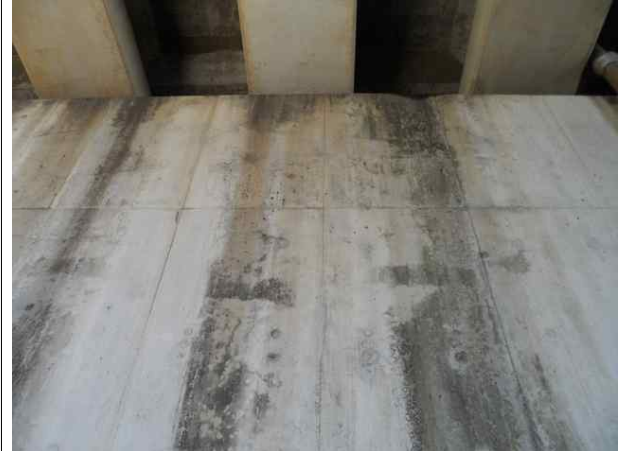
| 06<br>(25년 하반기) | 교대 표면오염 | 06<br>(26년 상반기) | 교대 표면오염 |

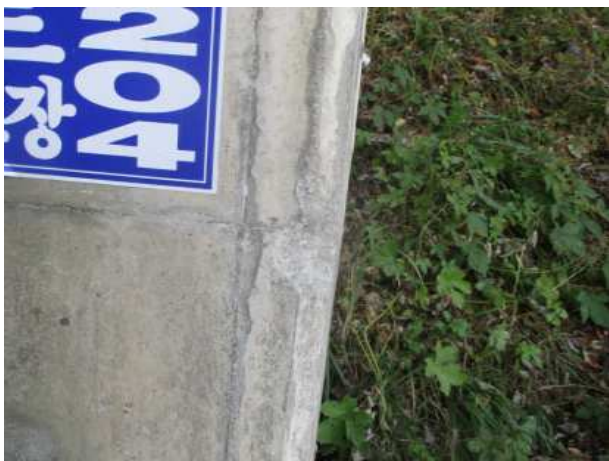
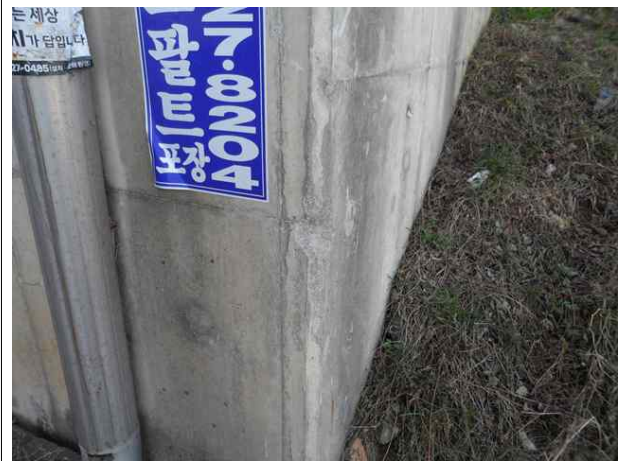
| 07<br>(25년 하반기) | 교대 파손 | 07<br>(26년 상반기) | 교대 파손 |

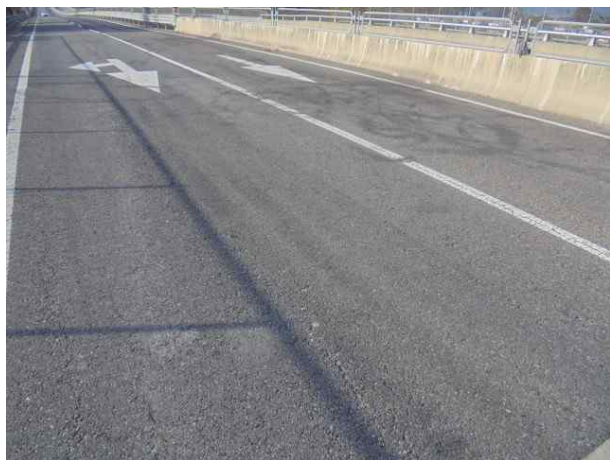
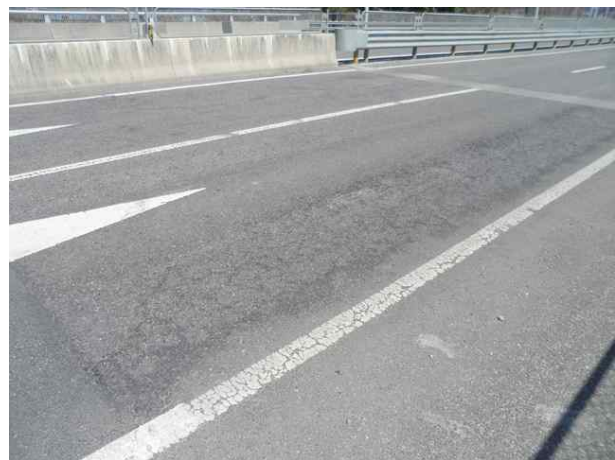
| 08<br>(25년 하반기) | 교면포장 포장 망상균열 | 08<br>(26년 상반기) | 교면포장 포장 망상균열 |

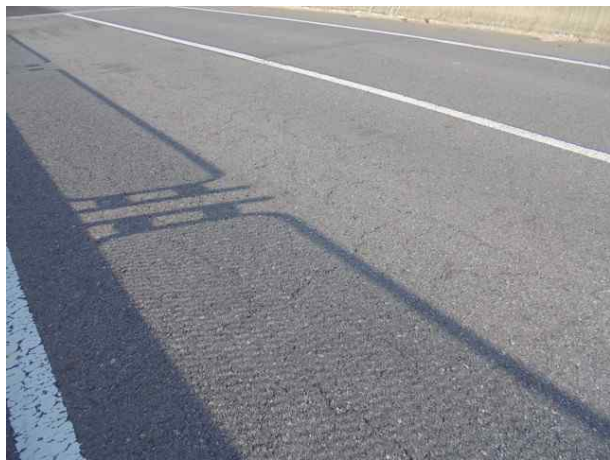
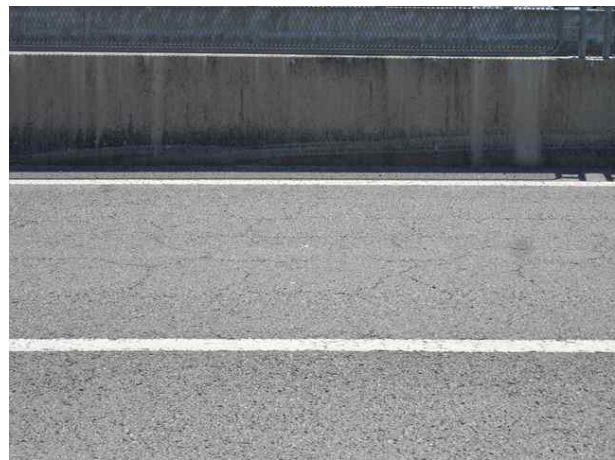
| 09<br>(25년 하반기) | 교면포장 포장 망상균열 | 09<br>(26년 상반기) | 교면포장 포장 망상균열 |

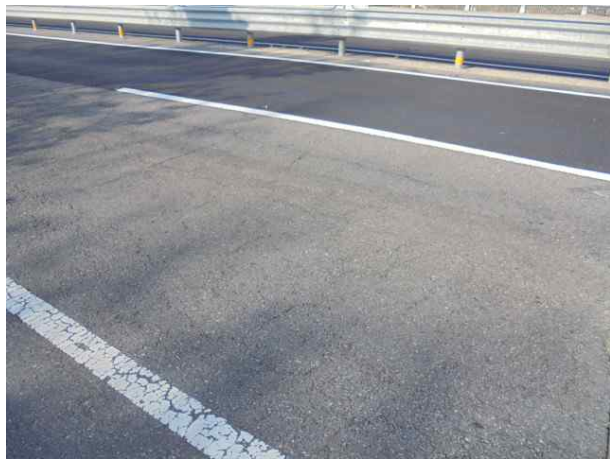
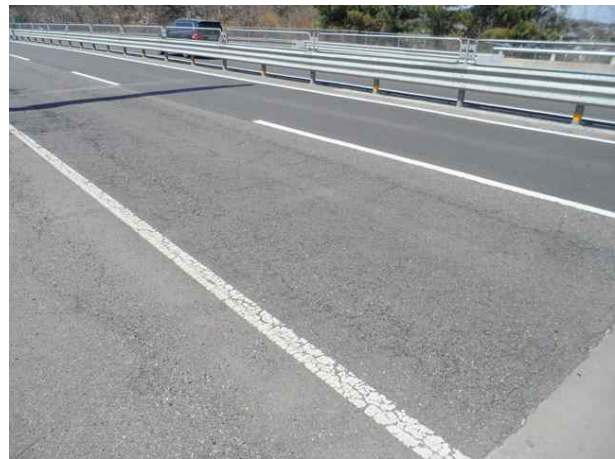
| 10<br>(25년 하반기) | 교면포장 접속부 망상균열 | 10<br>(26년 상반기) | 교면포장 접속부 망상균열 |

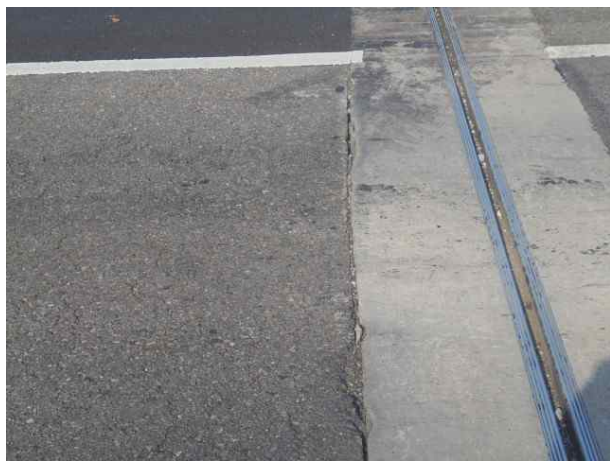
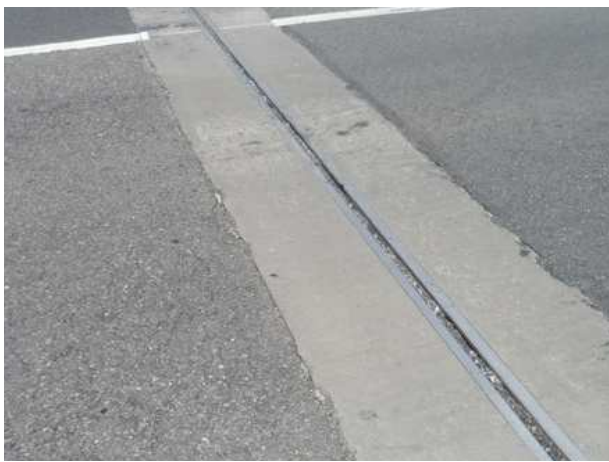
| 11<br>(25년 하반기) | 신축이음 후타재 파손 | 11<br>(26년 상반기) | 신축이음 후타재 파손 |

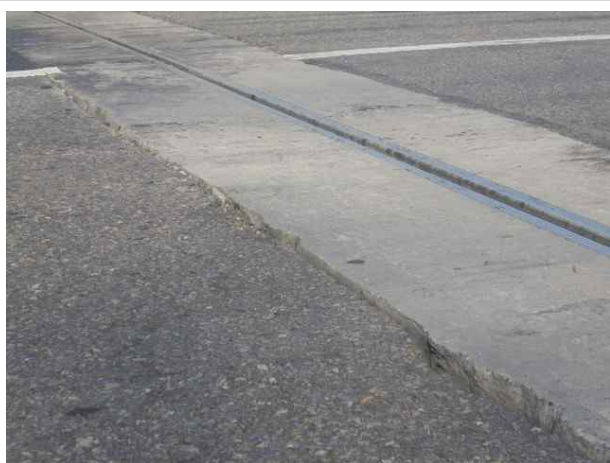
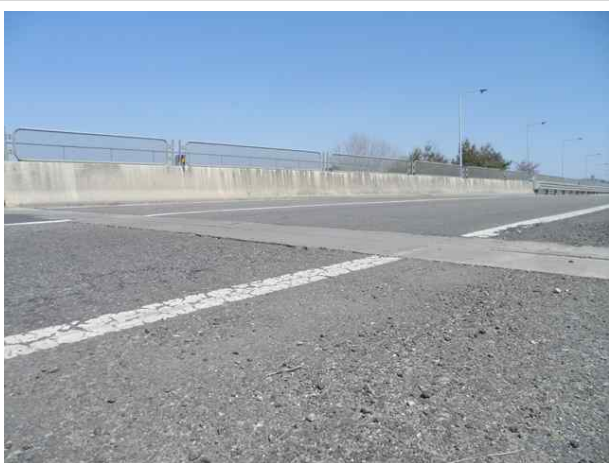
| 12<br>(25년 하반기) | 신축이음 접속부 단차 | 12<br>(26년 상반기) | 신축이음 접속부 단차 |

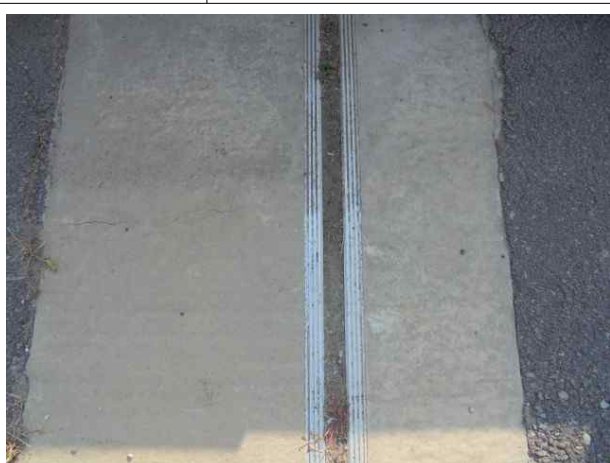
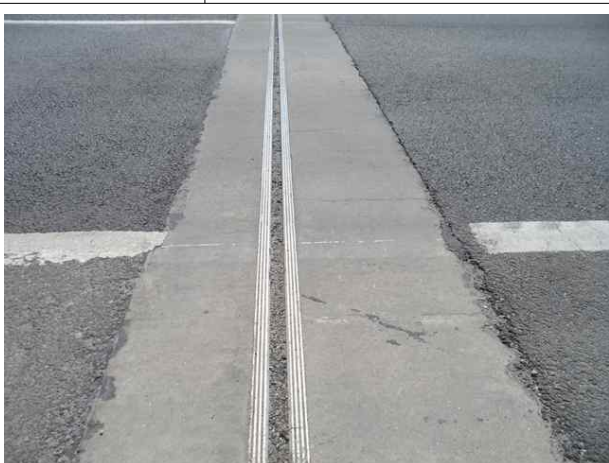
| 13<br>(25년 하반기) | 신축이음 유간 토사퇴적 | 13<br>(26년 상반기) | 신축이음 유간 토사퇴적 |

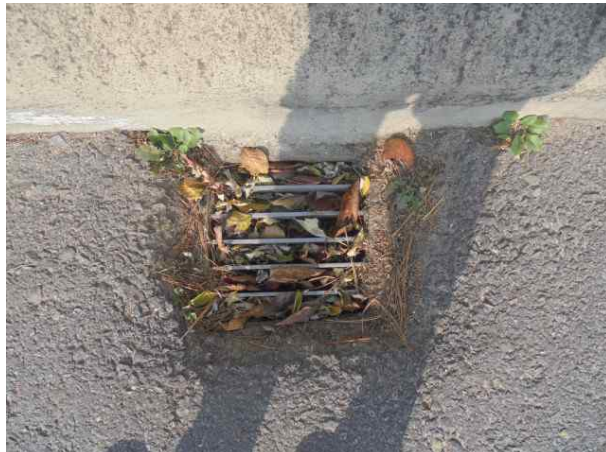
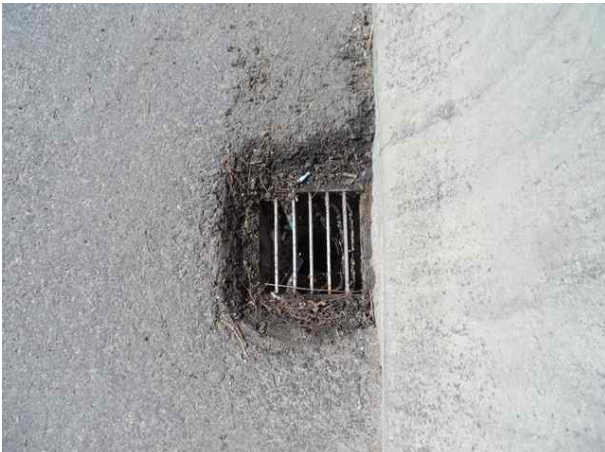
| 14<br>(25년 하반기) | 배수시설 배수구 막힘 | 14<br>(26년 상반기) | 배수시설 배수구 막힘 |

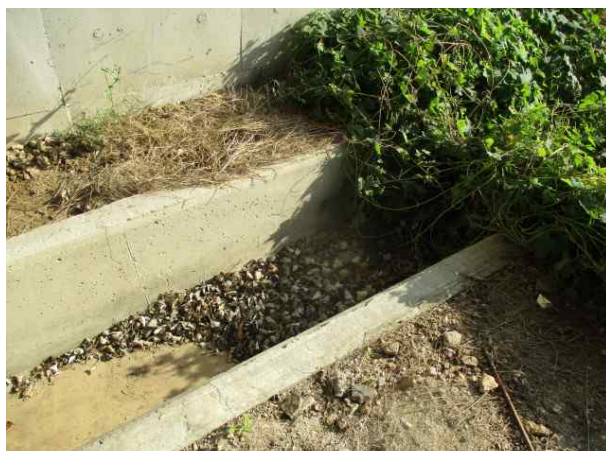
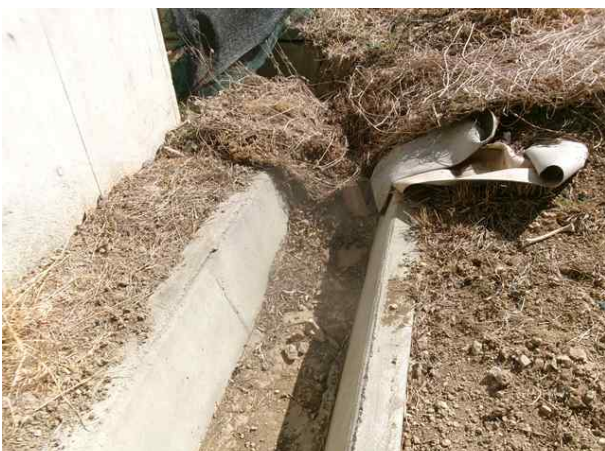
| 15<br>(25년 하반기) | 배수시설 배수로 토사퇴적 | 15<br>(26년 상반기) | 배수시설 배수로 토사퇴적 |

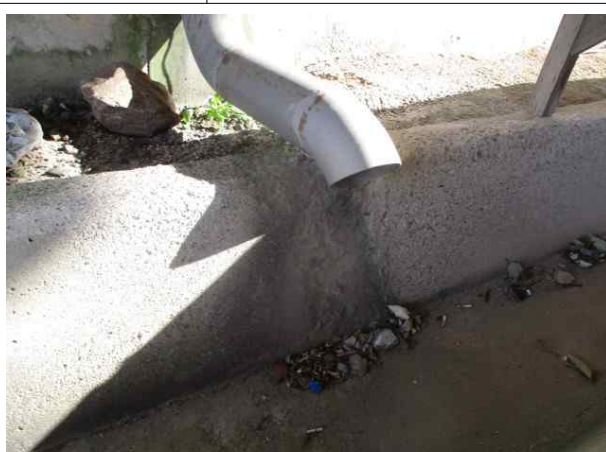
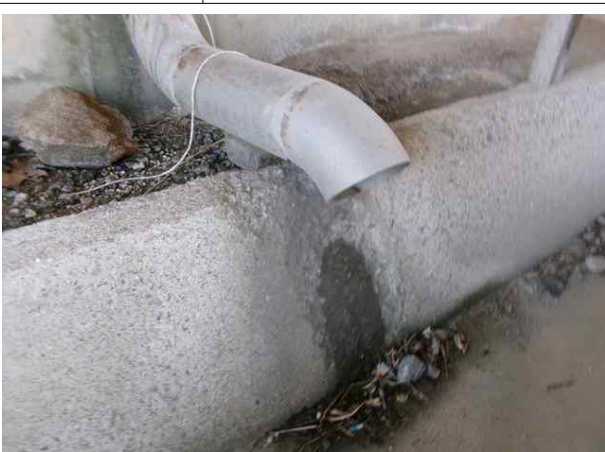
| 16<br>(25년 하반기) | 배수시설 배수로 박리 | 16<br>(26년 상반기) | 배수시설 배수로 박리 |

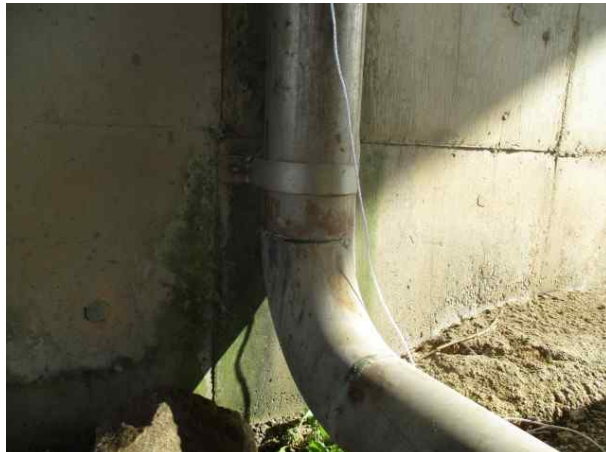
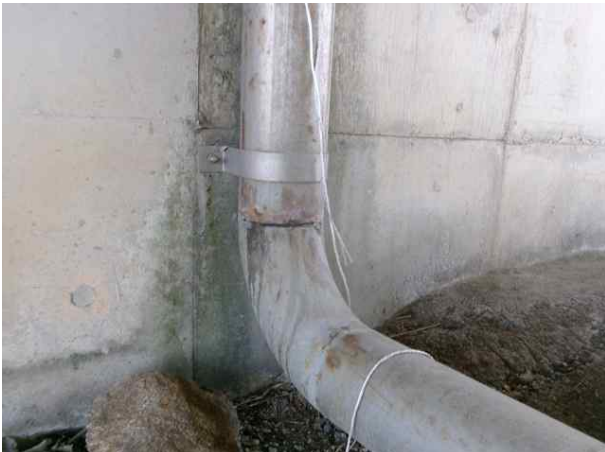
| 17<br>(25년 하반기) | 배수시설 배수관 파손 | 17<br>(26년 상반기) | 배수시설 배수관 파손 |

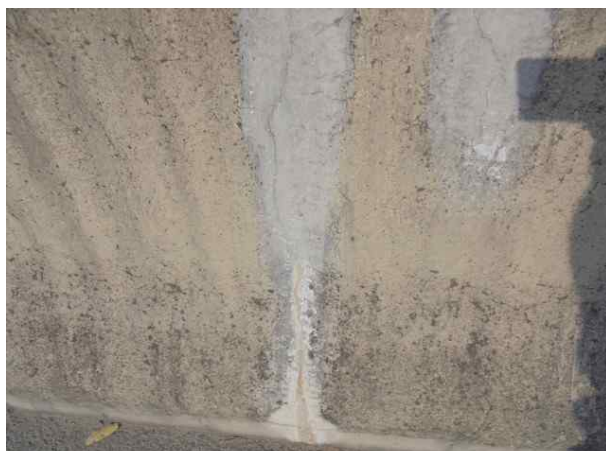
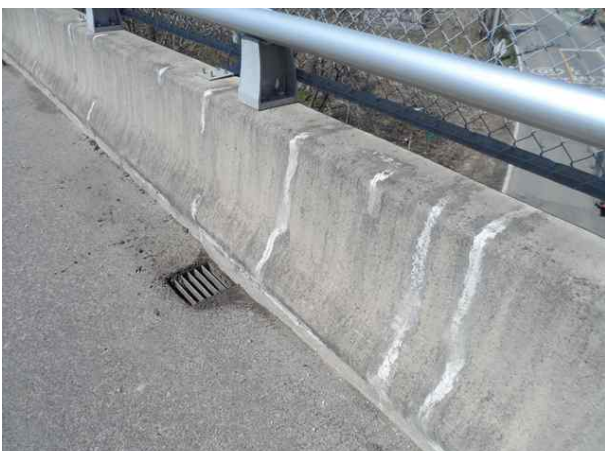
| 18<br>(25년 하반기) | 방호벽 균열(0.3mm미만) | 18<br>(26년 상반기) | 방호벽 균열(0.3mm미만) |

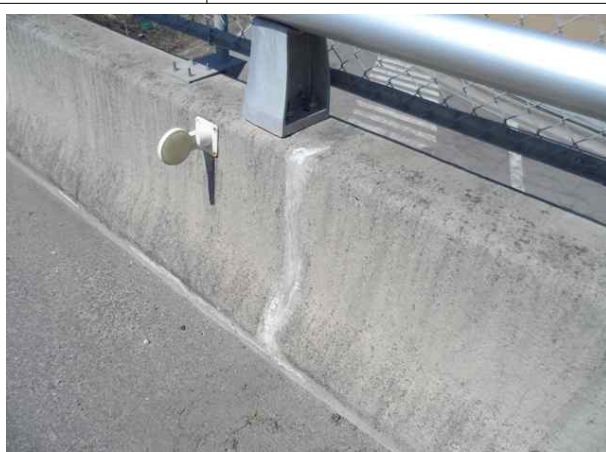
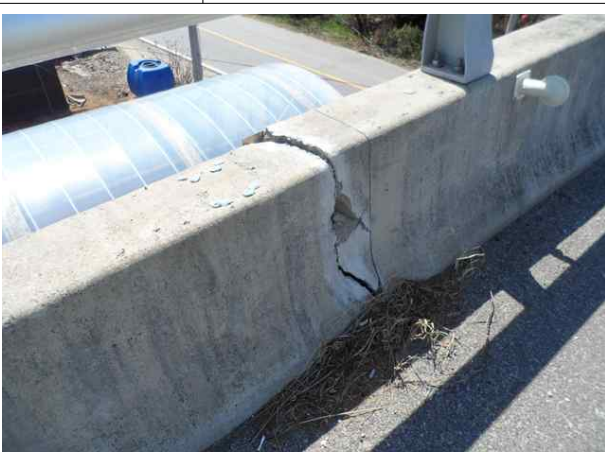
| 19<br>(26년 상반기) | 방호벽 균열부 백태(0.3mm미만) | 20<br>(26년 상반기) | 방호벽 파손 |
