## 27. 옥림1교

## 손상현황

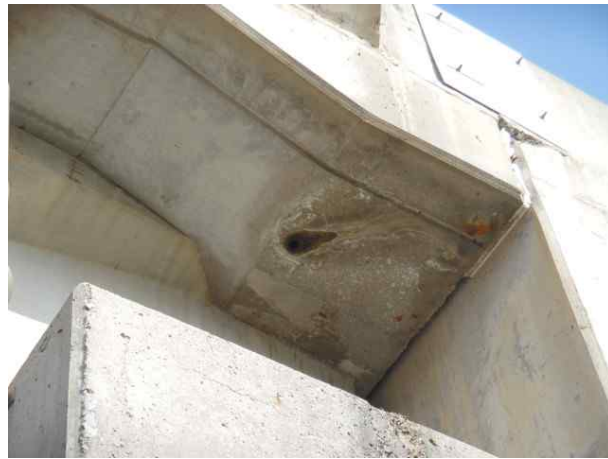
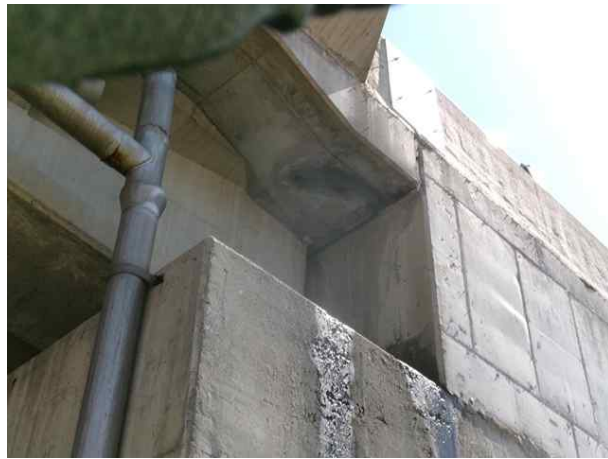
| 01<br>(25년 하반기) | 바닥판하면 누수흔적, 백태 | 01<br>(26년 상반기) | 바닥판하면 누수흔적, 백태 |

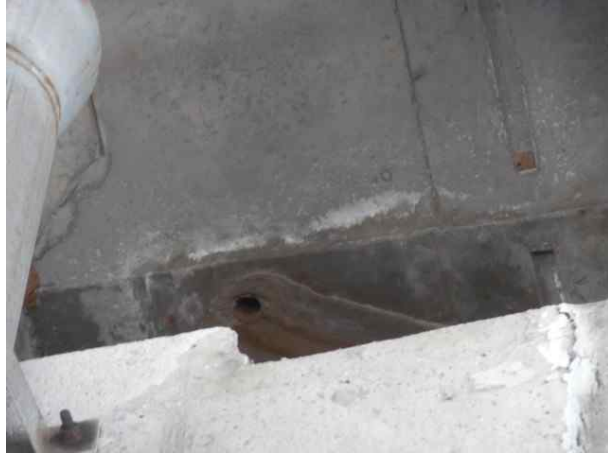
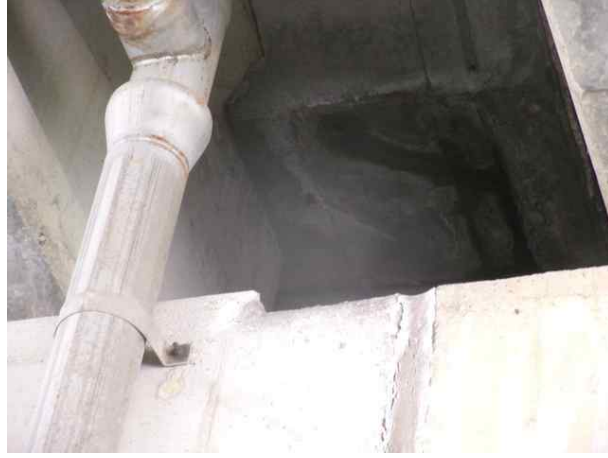
| 02<br>(25년 하반기) | 바닥판하면 백태, 유공관 길이부족 | 02<br>(26년 상반기) | 바닥판하면 백태, 유공관 길이부족 |

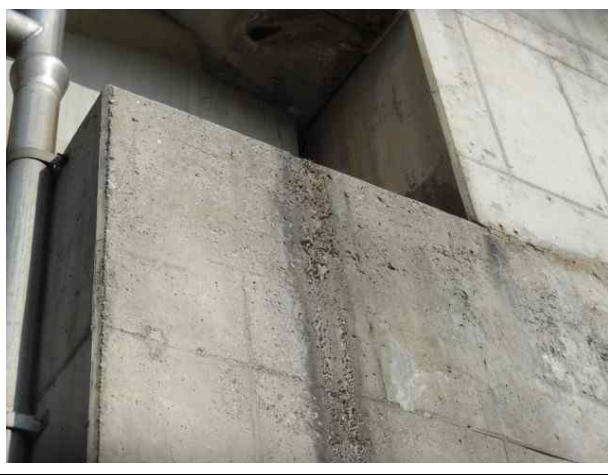
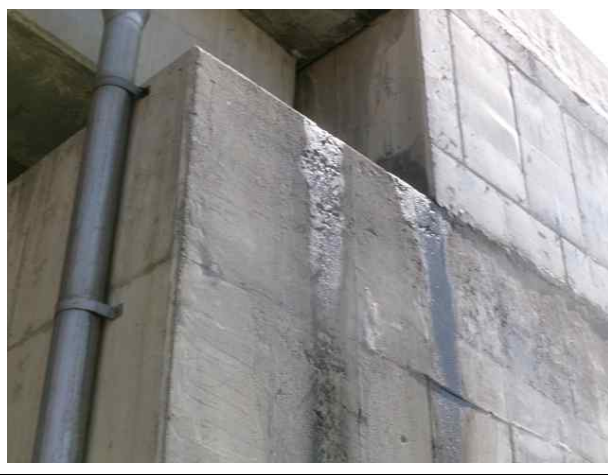
| 03<br>(25년 하반기) | 교대 박리 | 03<br>(26년 상반기) | 교대 박리 |

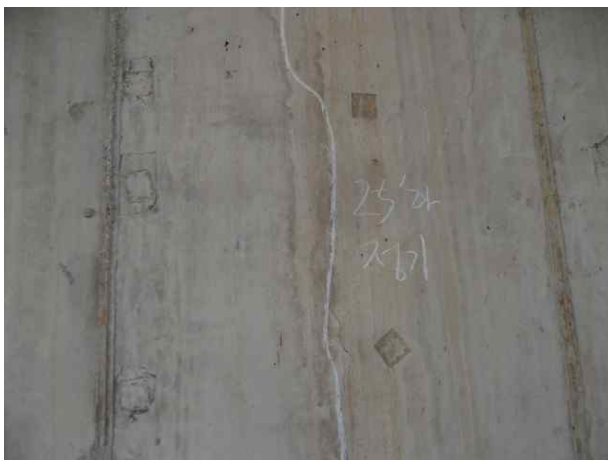
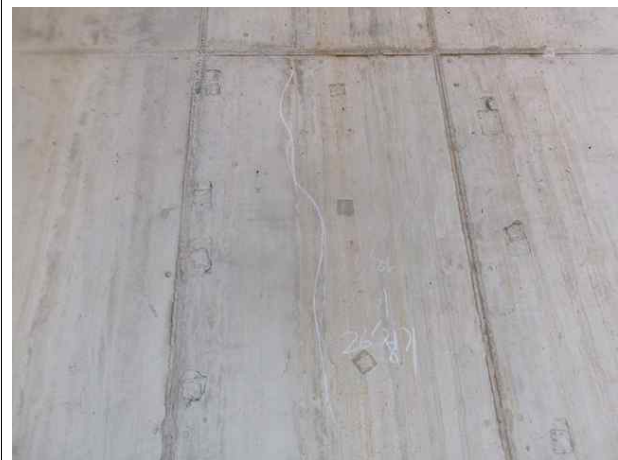
| 08<br>(25년 하반기) | 교대 균열 (0.3mm미만) | 08<br>(26년 상반기) | 교대 균열 (0.3mm미만) |

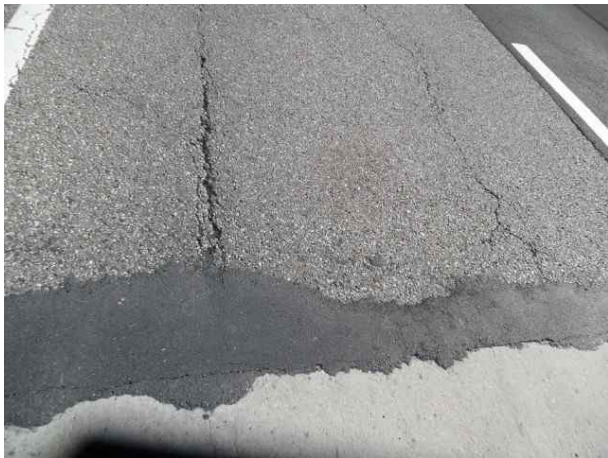
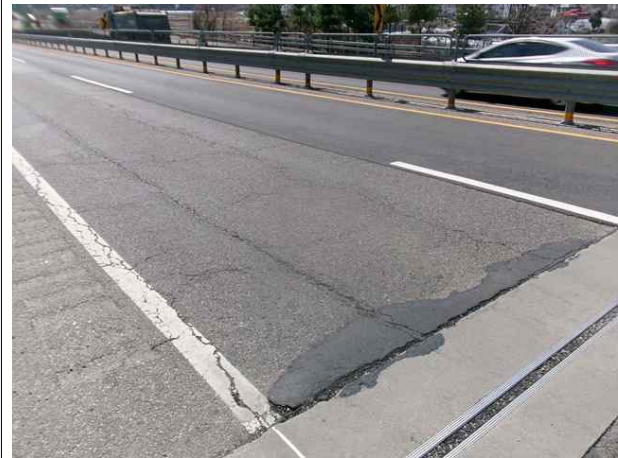
| 09<br>(25년 하반기) | 교면포장 접속부 포장 균열 | 09<br>(26년 상반기) | 교면포장 접속부 포장 균열 |

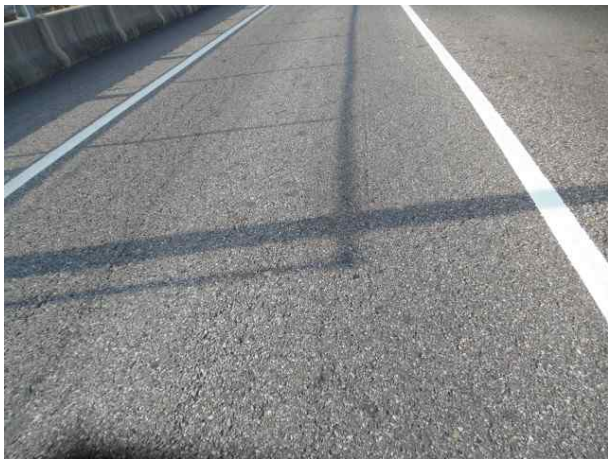
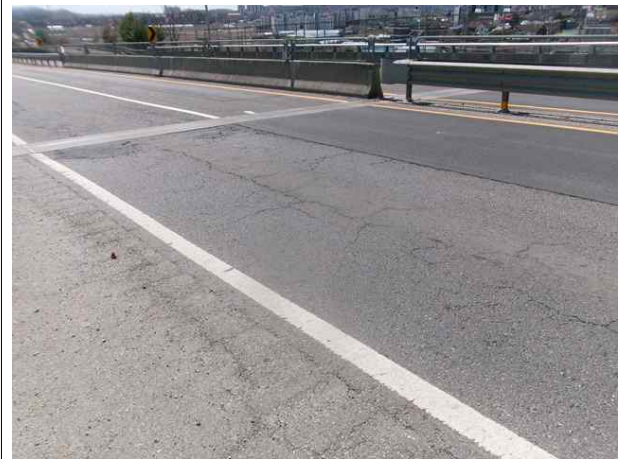
| 10<br>(25년 하반기) | 교면포장 포장 균열 | 10<br>(26년 상반기) | 교면포장 포장 균열 |

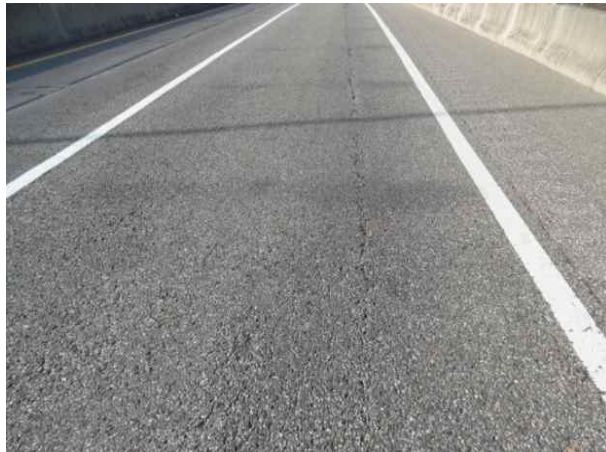
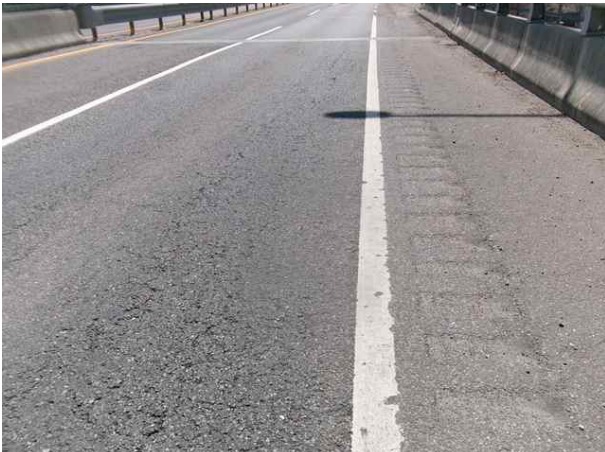
| 11<br>(25년 하반기) | 교면포장 포장 균열 | 11<br>(26년 상반기) | 교면포장 포장 균열 |

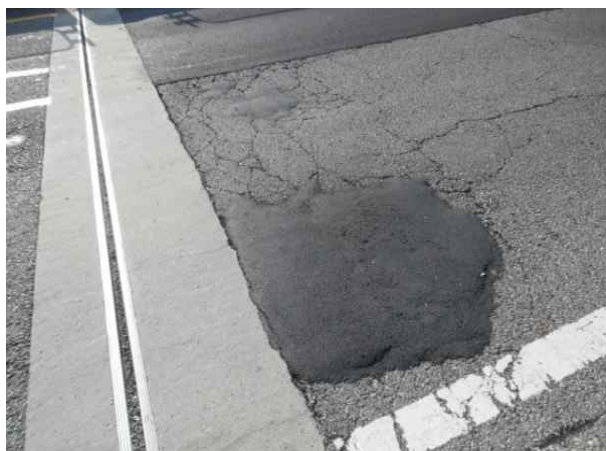
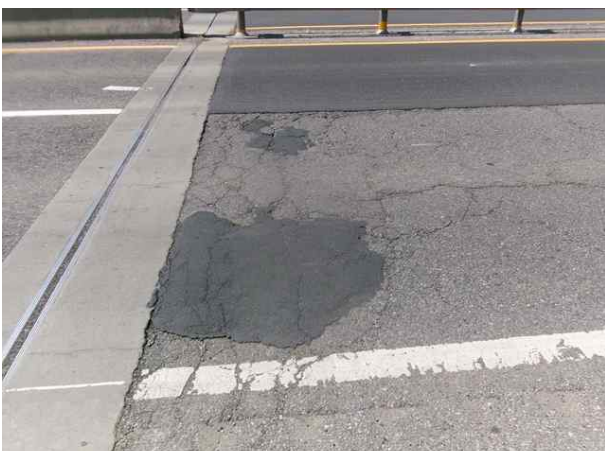
| 12<br>(25년 하반기) | 교면포장 접속부 망상균열 보수완료 | 12<br>(26년 상반기) | 교면포장 접속부 망상균열 보수상태 양호 |

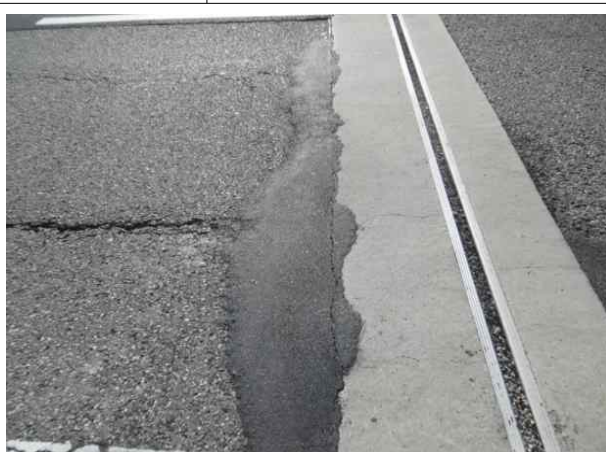
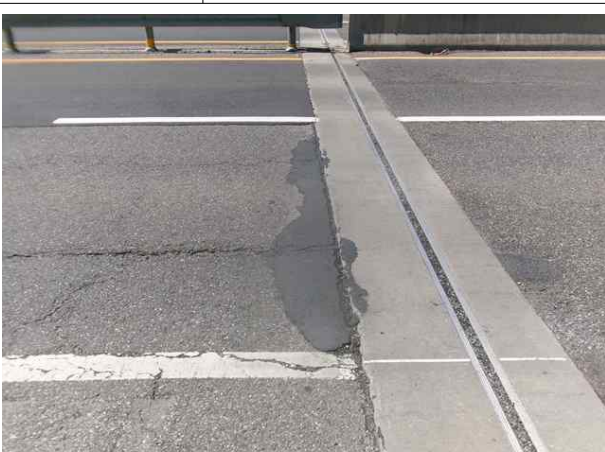
| 13<br>(25년 하반기) | 교면포장 접속부 포장 파손 보수완료 | 13<br>(26년 상반기) | 교면포장 접속부 포장 파손 보수상태 양호 |

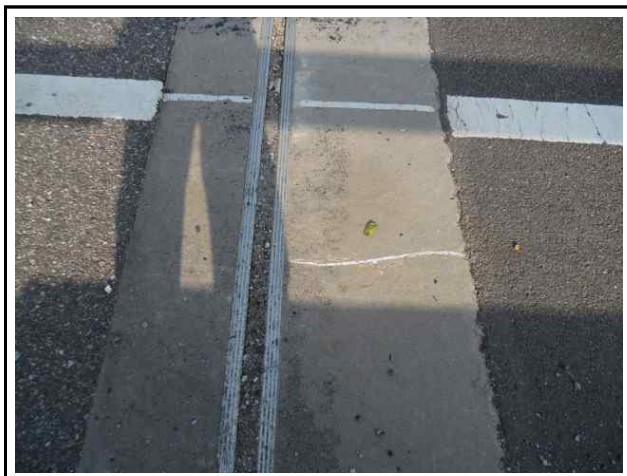
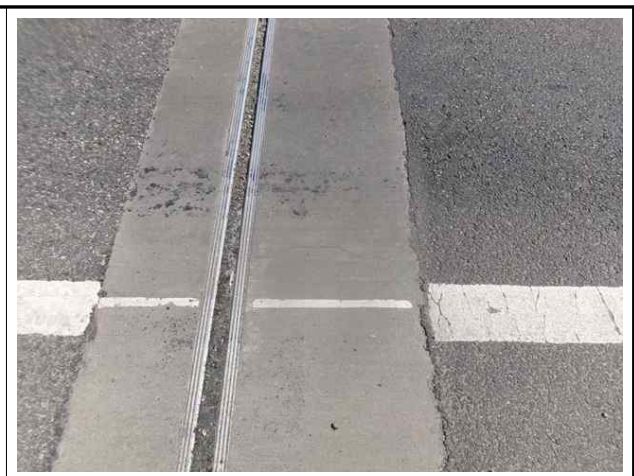
| 14<br>(25년 하반기) | 14<br>(26년 상반기) |

신축이음 후타재 균열(0.3mm미만)

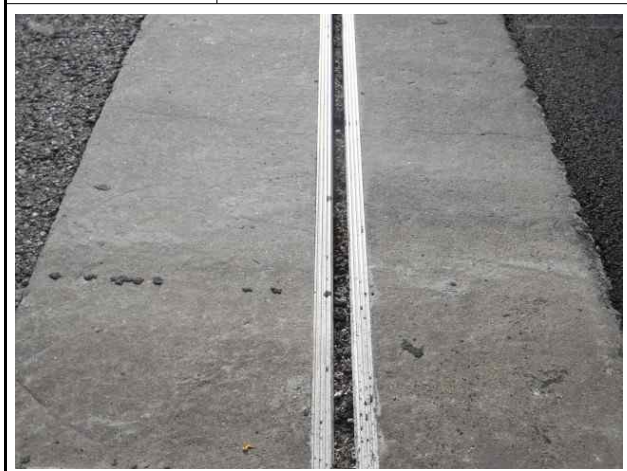
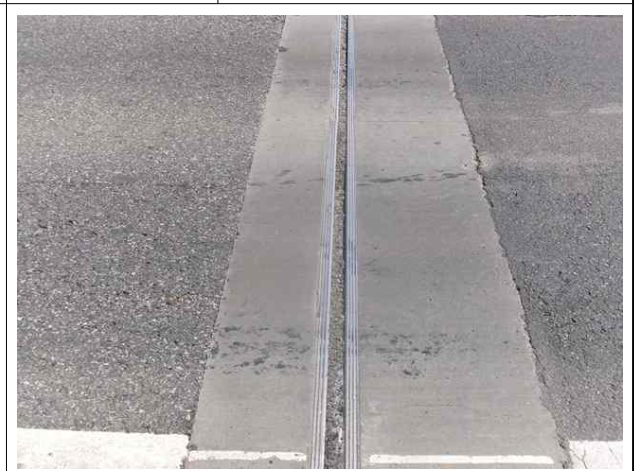
| 15<br>(25년 하반기) | 15<br>(26년 상반기) |

신축이음 유간 토사퇴적

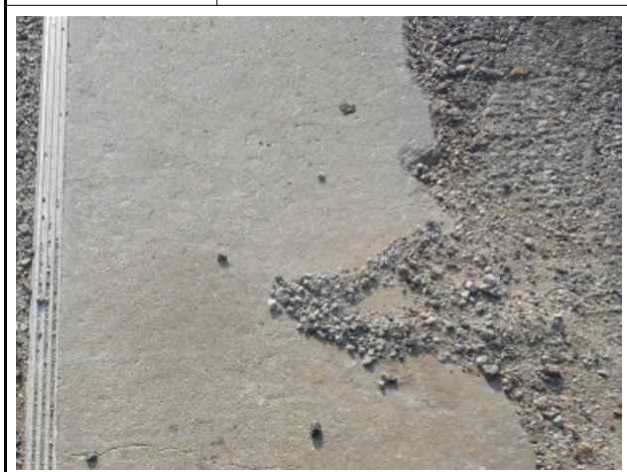
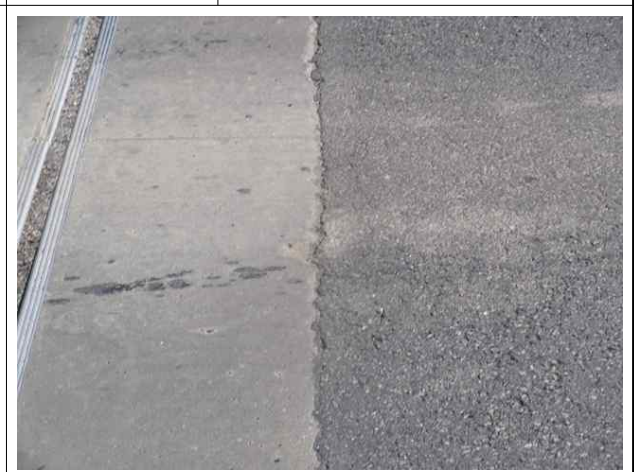
| 16<br>(25년 하반기) | 16<br>(26년 상반기) |

신축이음 후타재 파손

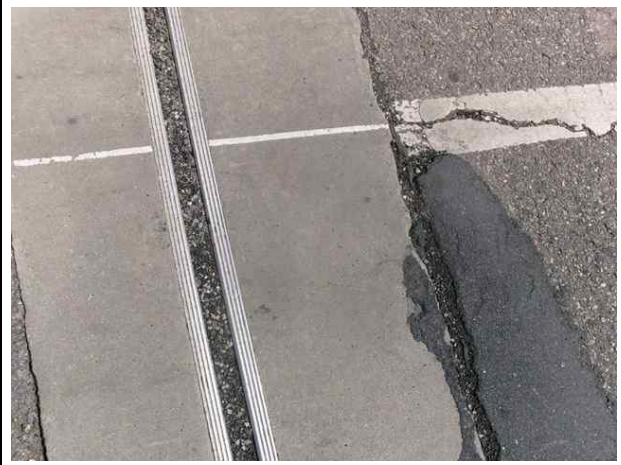
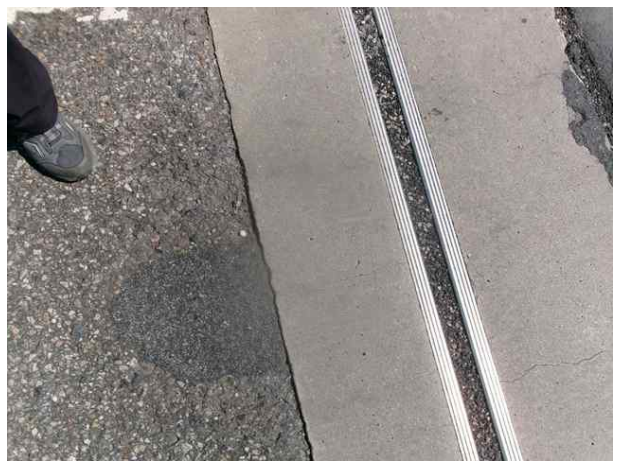
| <p>17<br/>(26년 상반기)</p> | <p>18<br/>(26년 상반기)</p> |

| <p>신축이음 후타재 균열(0.3mm미만)</p> | <p>신축이음 후타재 균열(0.3mm미만)</p> |

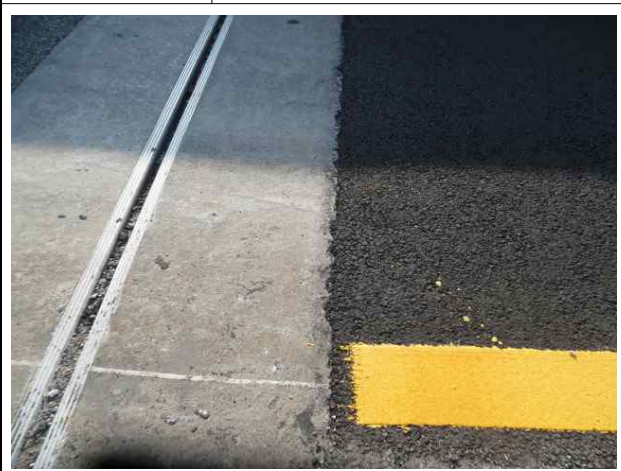
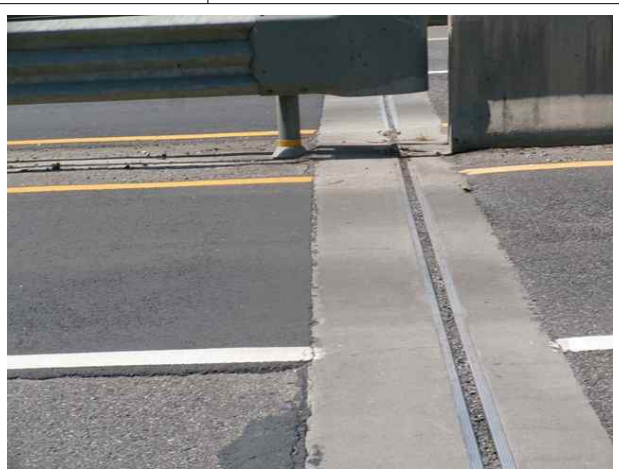
| <p>19<br/>(25년 하반기)</p> | <p>19<br/>(26년 상반기)</p> |

| <p>신축이음 접속부 단차 보수완료</p> | <p>신축이음 접속부 단차 보수상태 양호</p> |

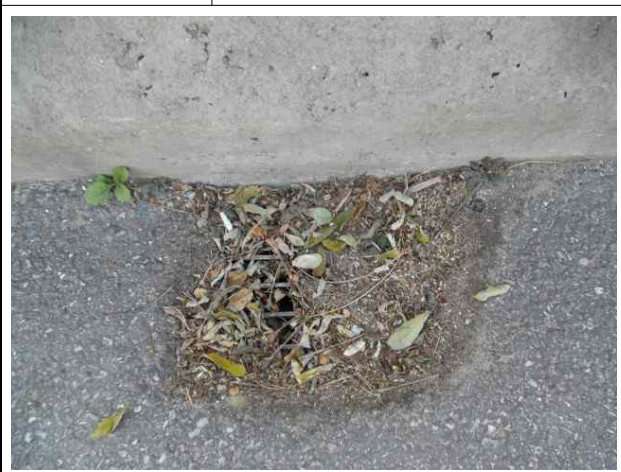
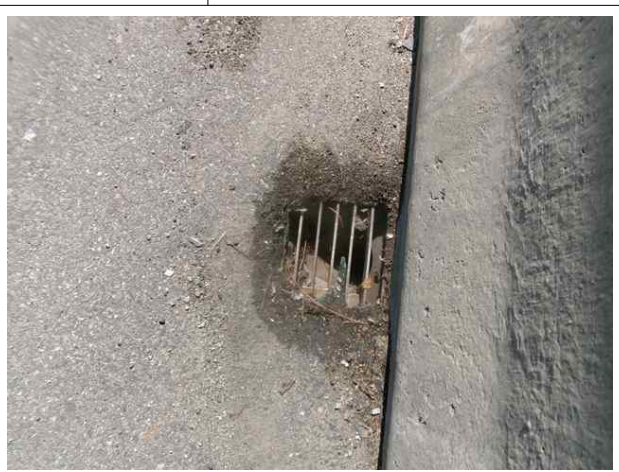
| <p>20<br/>(25년 하반기)</p> | <p>20<br/>(26년 상반기)</p> |

| <p>배수시설 배수구 막힘</p> | <p>배수시설 배수구 막힘 보수</p> |

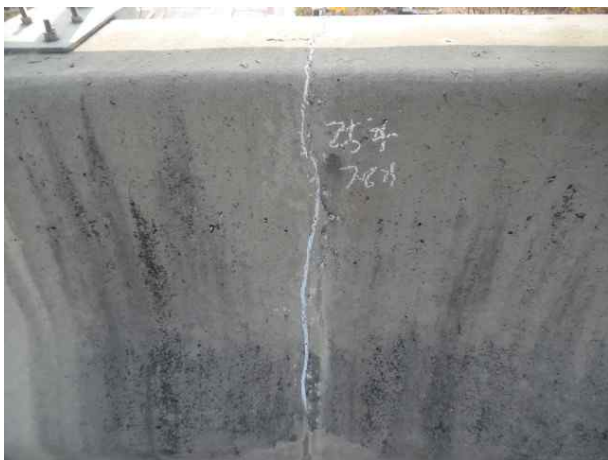
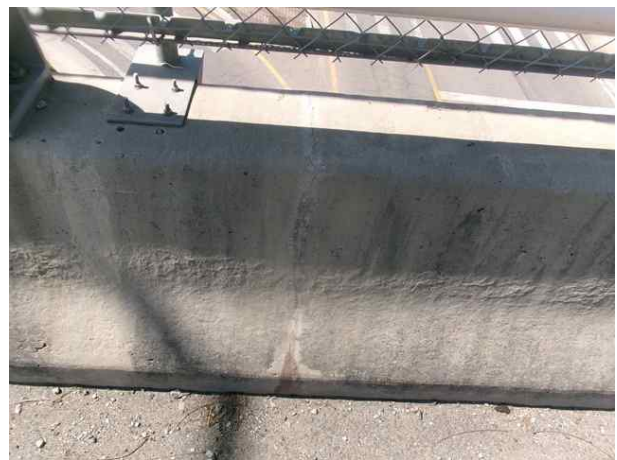
| 21<br>(25년 하반기) | 연석 균열 (0.3mm미만) | 21<br>(26년 상반기) | 연석 균열 (0.3mm미만) |

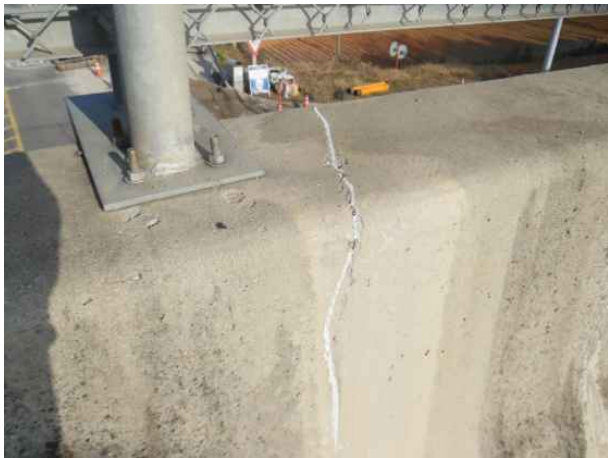
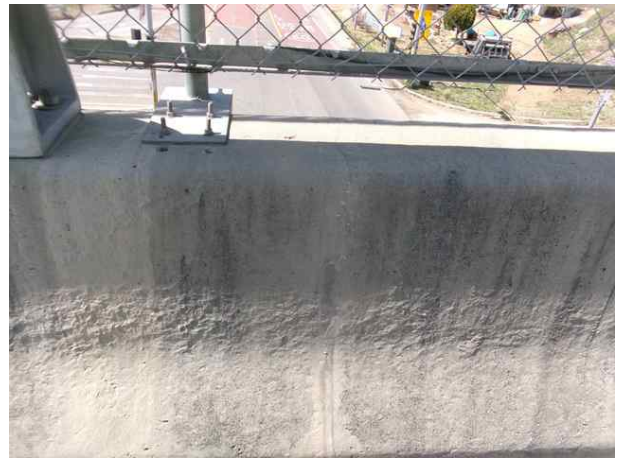
| 22<br>(25년 하반기) | 연석 균열 (0.3mm미만) | 22<br>(26년 상반기) | 연석 균열 (0.3mm미만) |

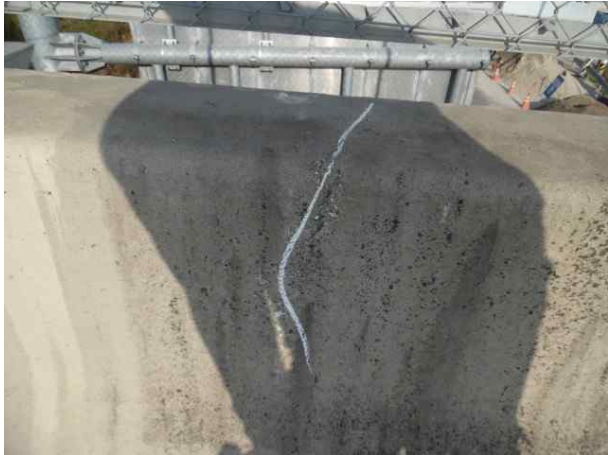
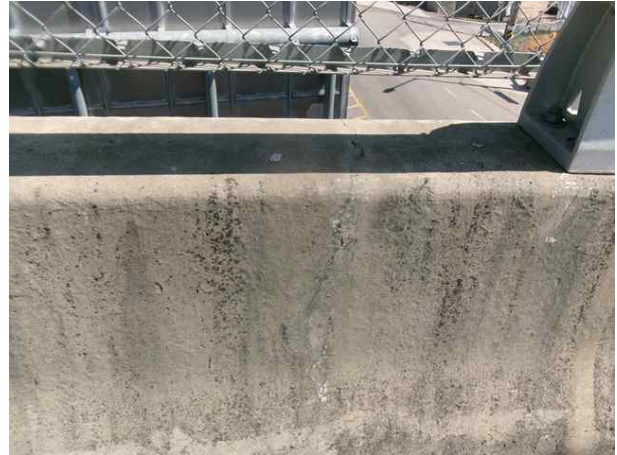
| 23<br>(25년 하반기) | 연석 균열 (0.3mm미만) | 23<br>(26년 상반기) | 연석 균열 (0.3mm미만) |
