## 29. 옥림IC교

손상현황

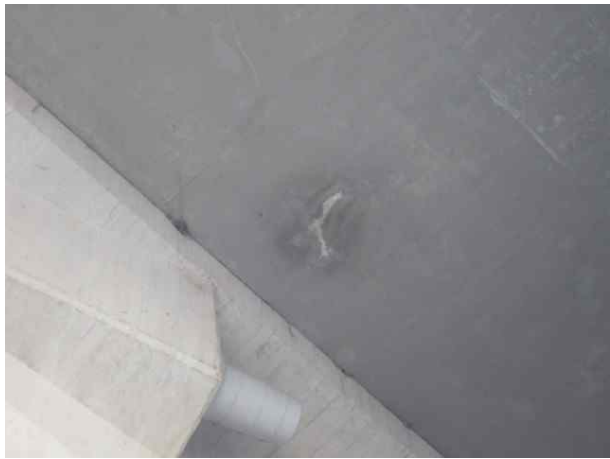
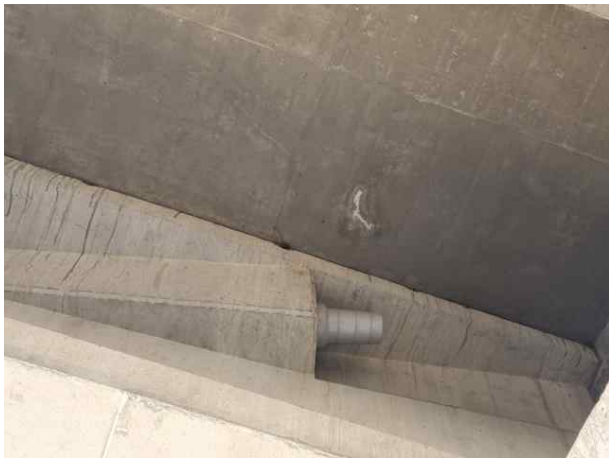
| 01<br>(25년 하반기) | 바닥판하면 백태 | 01<br>(26년 상반기) | 바닥판하면 백태 |

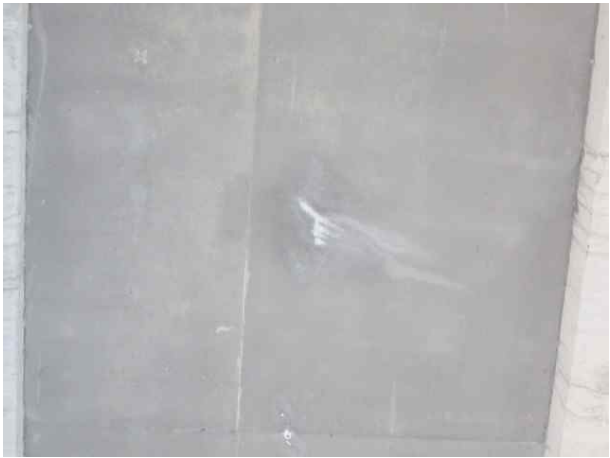
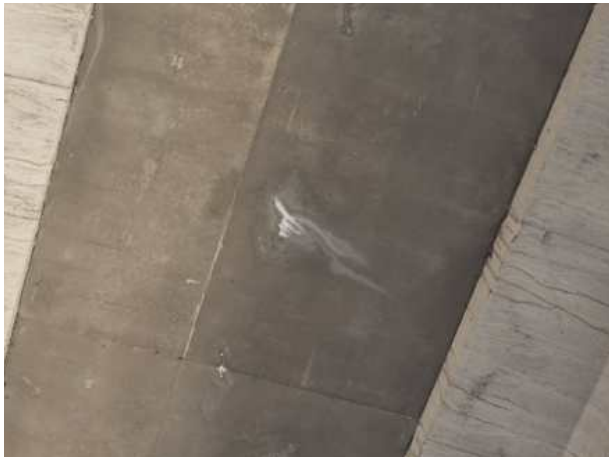
| 02<br>(25년 하반기) | 바닥판하면 백태 | 02<br>(26년 상반기) | 바닥판하면 백태 |

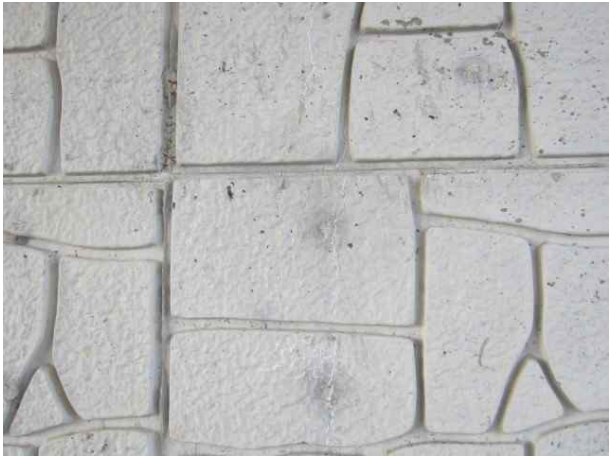
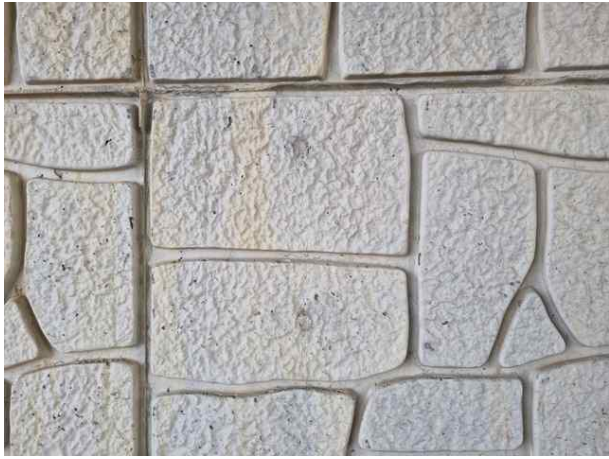
| 03<br>(25년 하반기) | 교대 균열(0.3mm미만) | 03<br>(26년 상반기) | 교대 균열(0.3mm미만) |

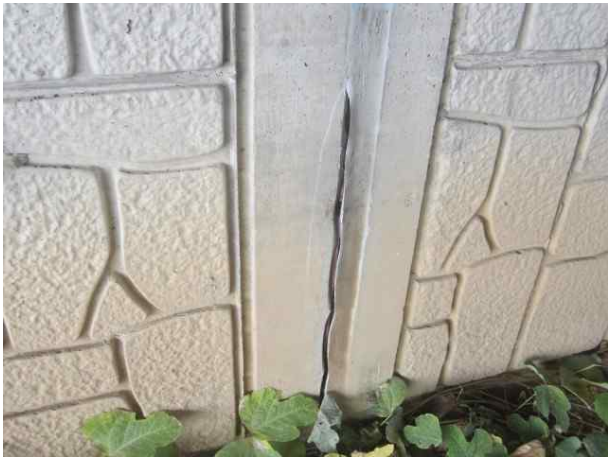
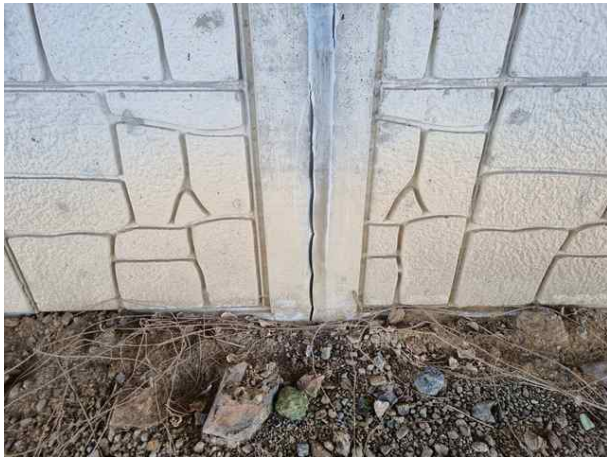
| 04<br>(25년 하반기) | 교대 실란트 파손 | 04<br>(26년 상반기) | 교대 실란트 파손 |

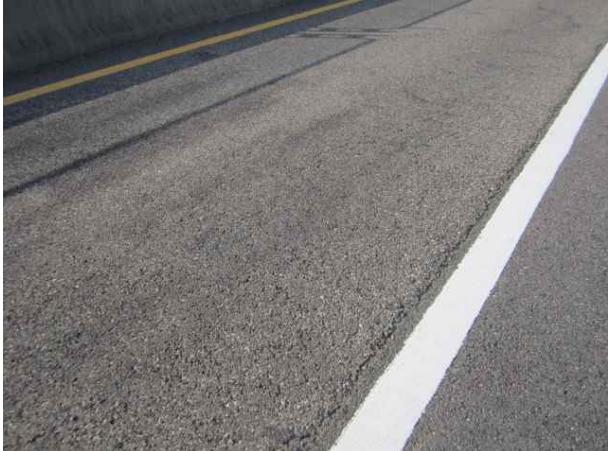
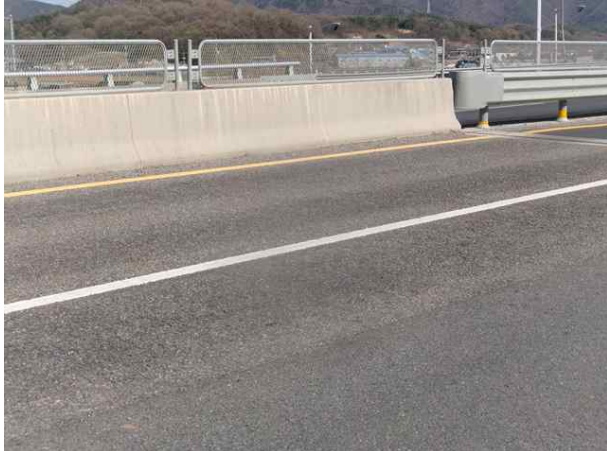
| 05<br>(25년 하반기) | 교면포장 포장 열화 | 05<br>(26년 상반기) | 교면포장 포장 열화 |

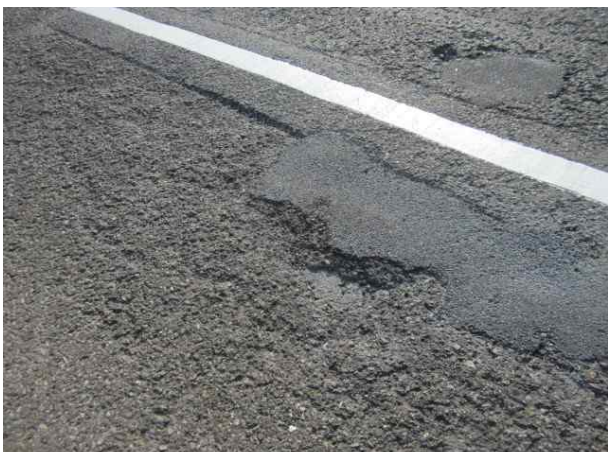
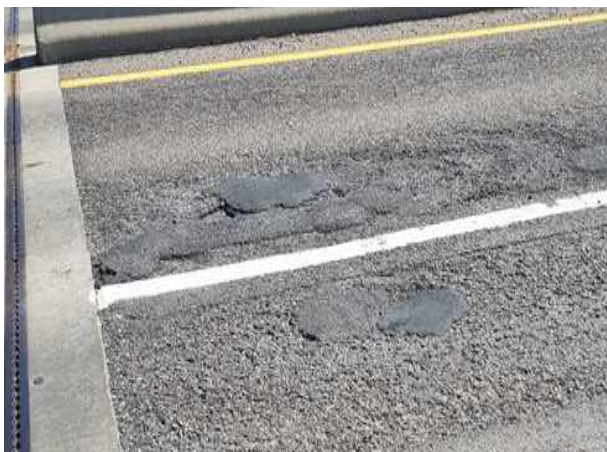
| 06<br>(25년 하반기) | 교면포장 포장 열화, 패임 | 06<br>(26년 상반기) | 교면포장 포장 열화, 패임 |

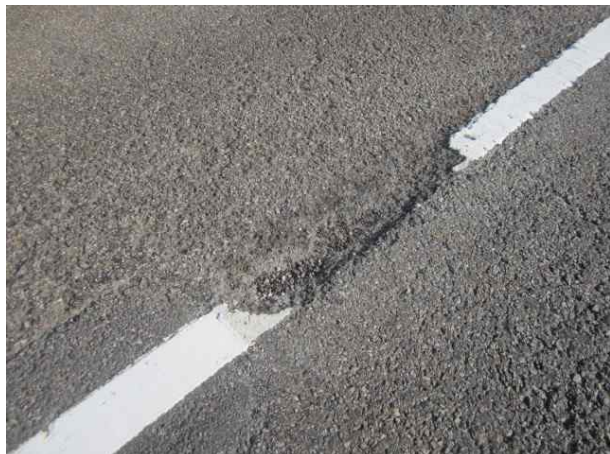
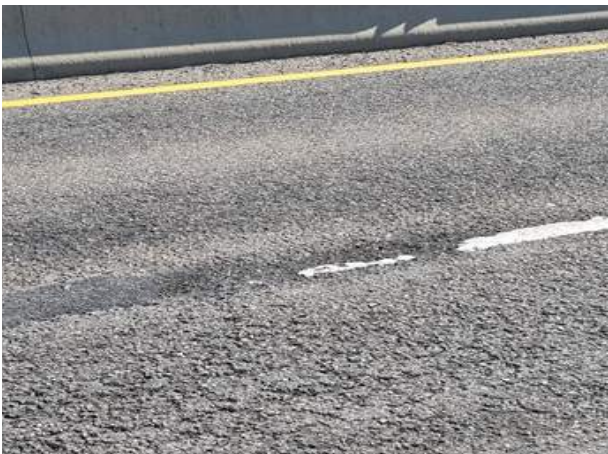
| 07<br>(25년 하반기) | 교면포장 포장 파손 | 07<br>(26년 상반기) | 교면포장 포장 파손 |

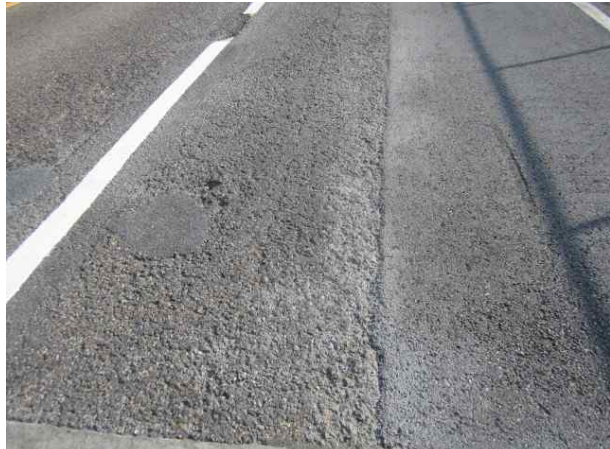
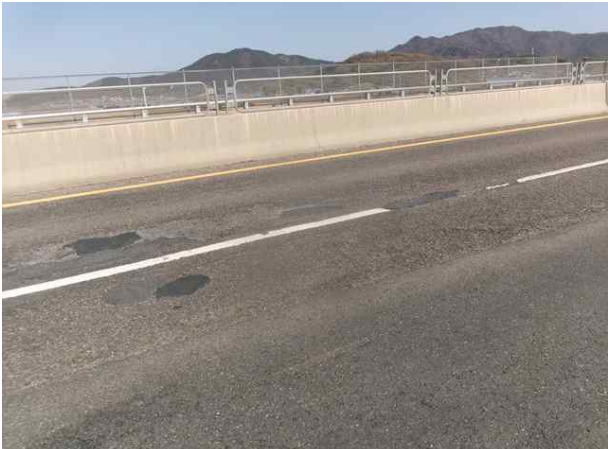
| 08<br>(25년 하반기) | 교면포장 포장 열화, 마모 | 08<br>(26년 상반기) | 교면포장 포장 열화, 마모 |

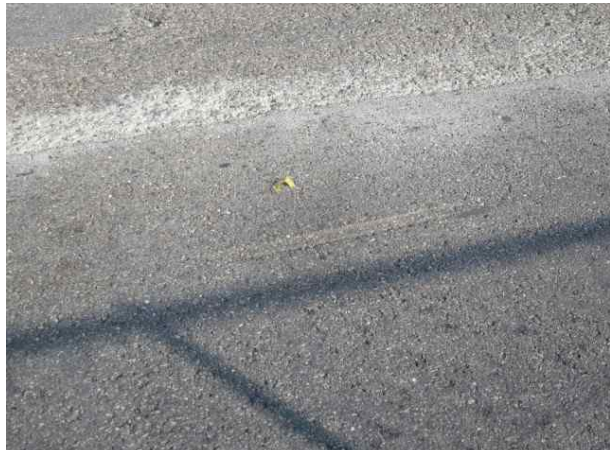
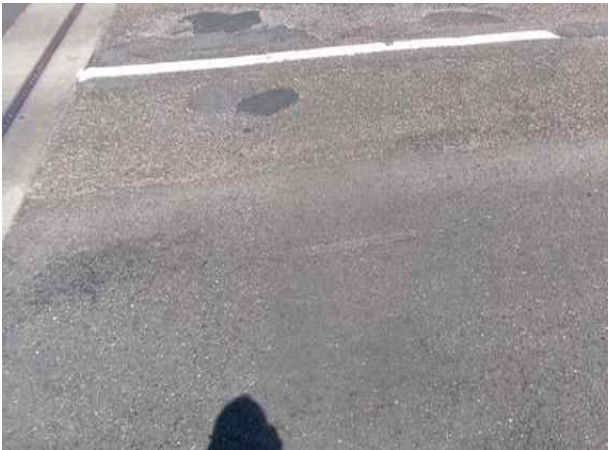
| 09<br>(25년 하반기) | 교면포장 포장 패임 | 09<br>(26년 상반기) | 교면포장 포장 패임 |

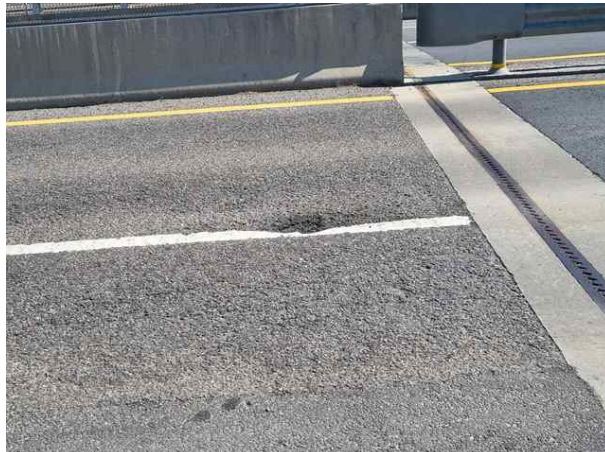
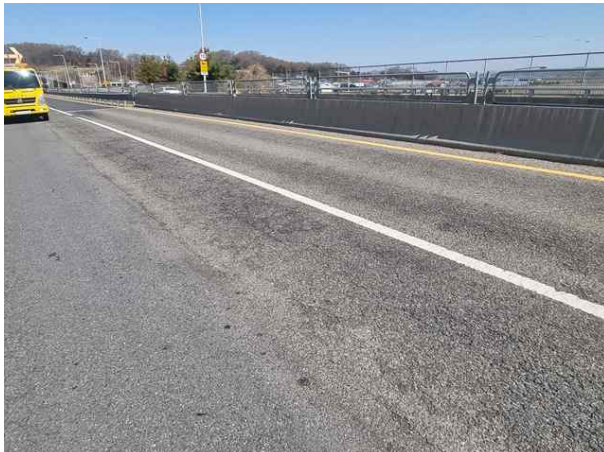
| 10<br>(26년 상반기) | 교면포장 포장 파손 | 11<br>(26년 상반기) | 교면포장 포장 망상균열 |

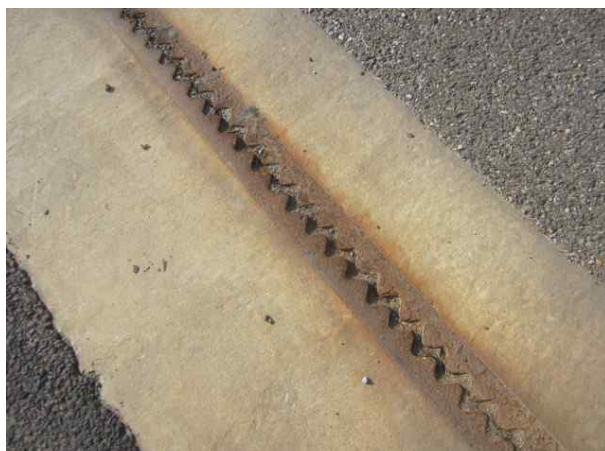
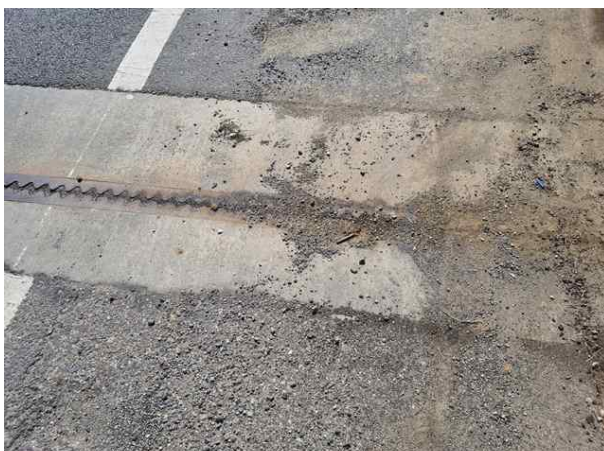
| 12<br>(25년 하반기) | 신축이음 본체 부식 | 12<br>(26년 상반기) | 신축이음 본체 부식 |

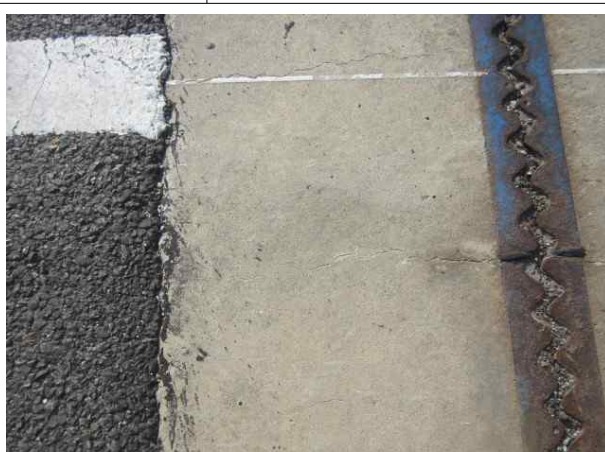
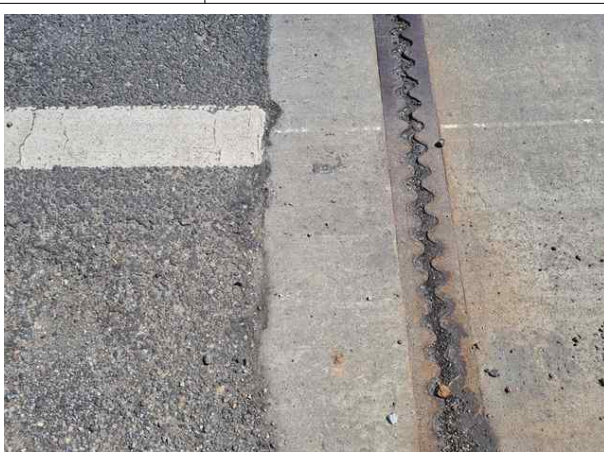
| 13<br>(25년 하반기) | 신축이음 후타재 균열(0.3mm미만) | 13<br>(26년 상반기) | 신축이음 후타재 균열(0.3mm미만) |

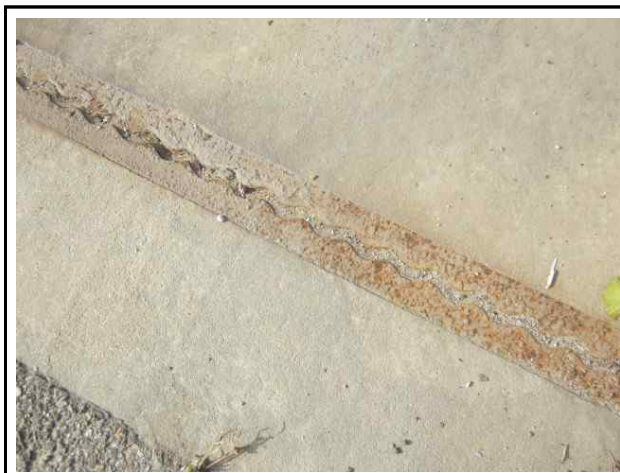
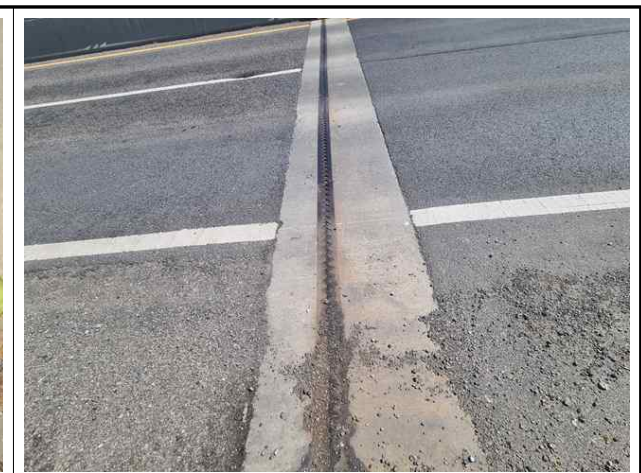
| 14<br>(25년 하반기) | 14<br>(26년 상반기) |

| 신축이음 유간 토사퇴적 | 교면포장 포트홀 |

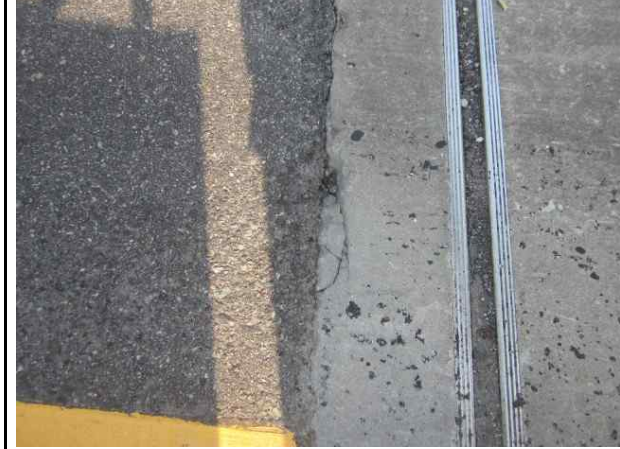
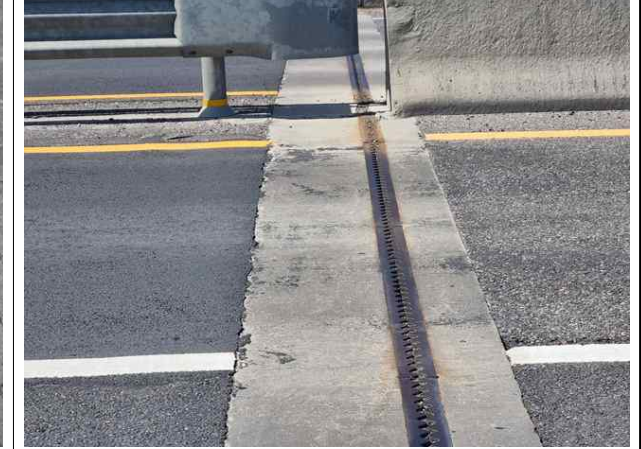
| 15<br>(25년 하반기) | 15<br>(26년 상반기) |

| 신축이음 후타재 파손 | 신축이음 유간 토사퇴적 |

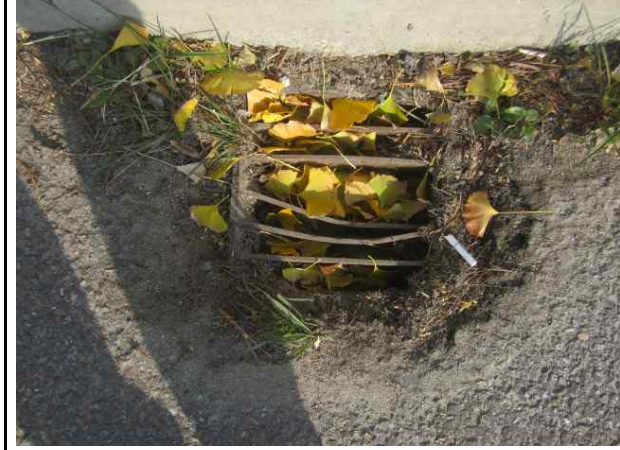
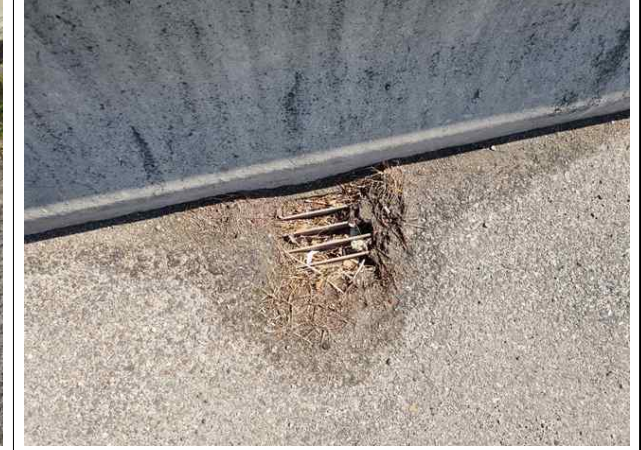
| 16<br>(25년 하반기) | 16<br>(26년 상반기) |

| 배수시설 배수구 막힘 | 배수시설 배수구 막힘 |

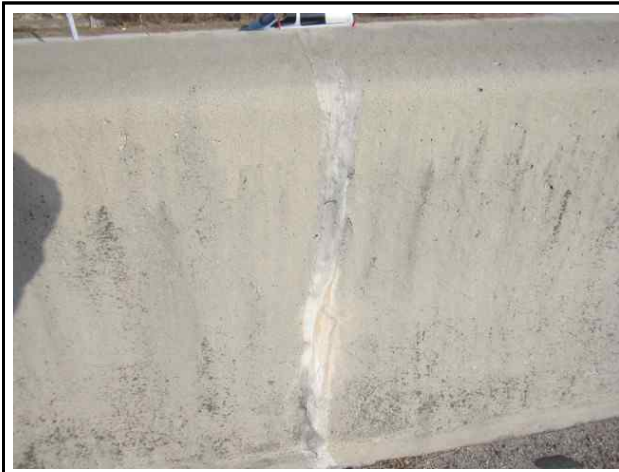
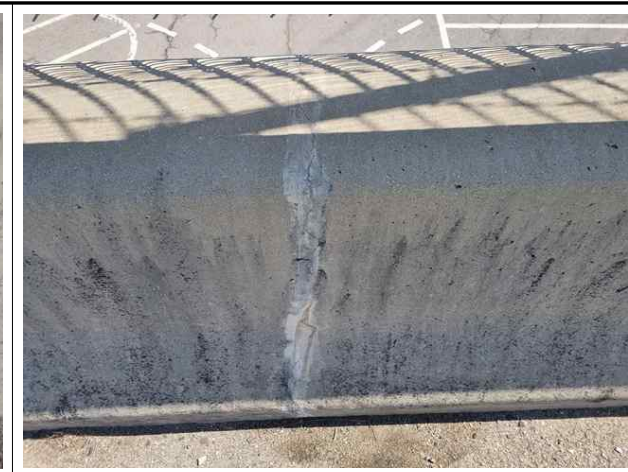
| 17<br>(25년 하반기) | 연석 균열(0.3mm미만) | 17<br>(26년 상반기) | 연석 균열(0.3mm미만) |

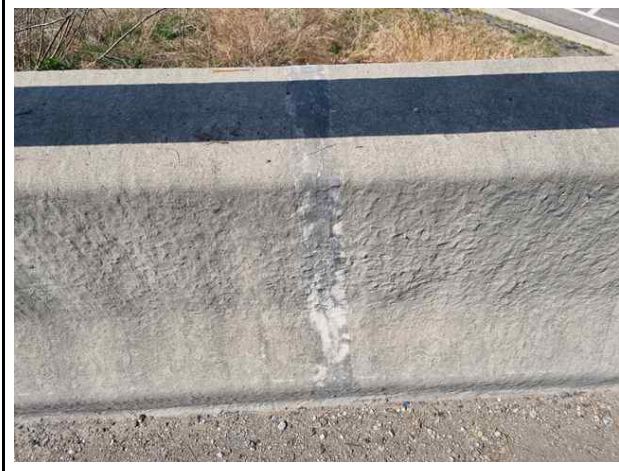
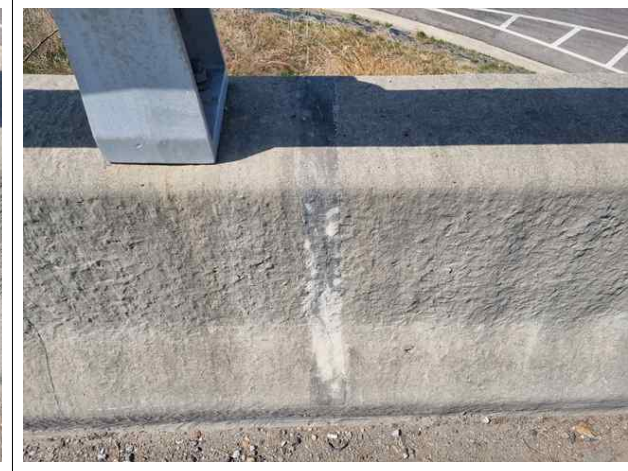
| 18<br>(26년 상반기) | 연석 균열(0.3mm미만) | 19<br>(26년 상반기) | 연석 균열(0.3mm미만) |
