## 32. 계양천교

손상현황

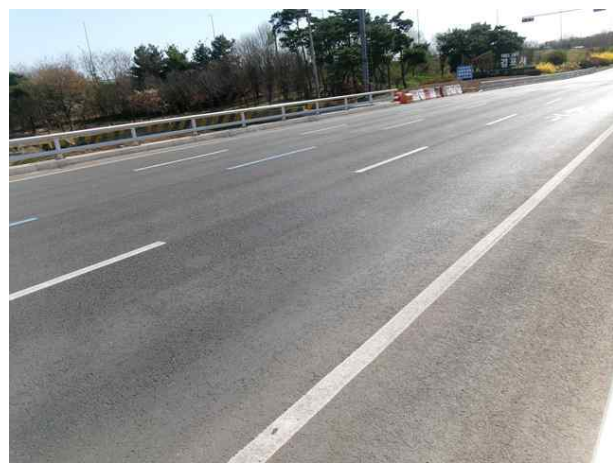
교면포장 전경

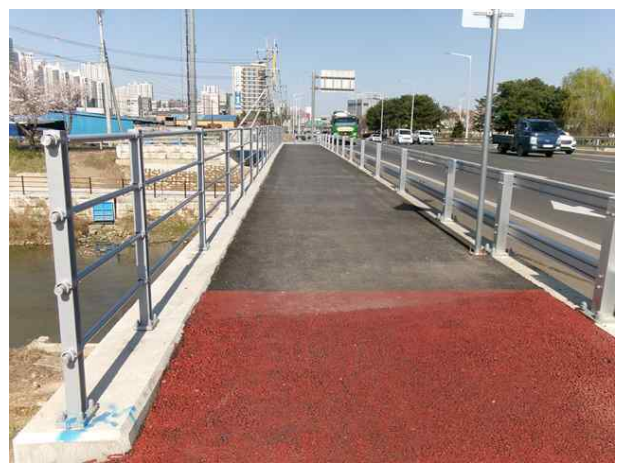
방호벽 전경

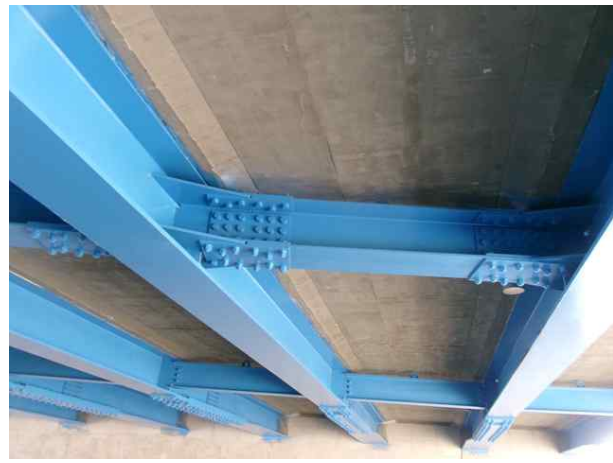
바닥판하면 전경

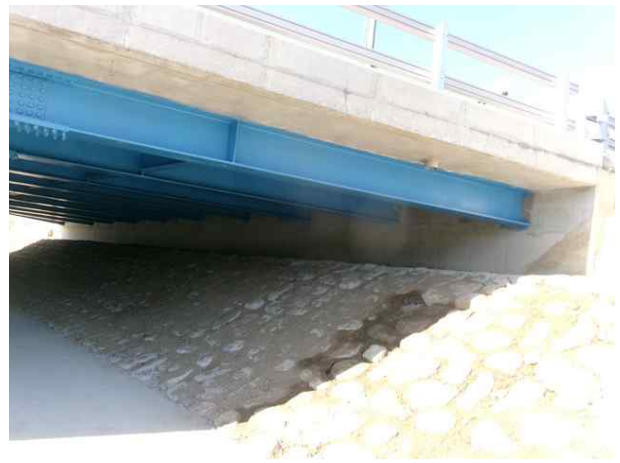
교대 전경

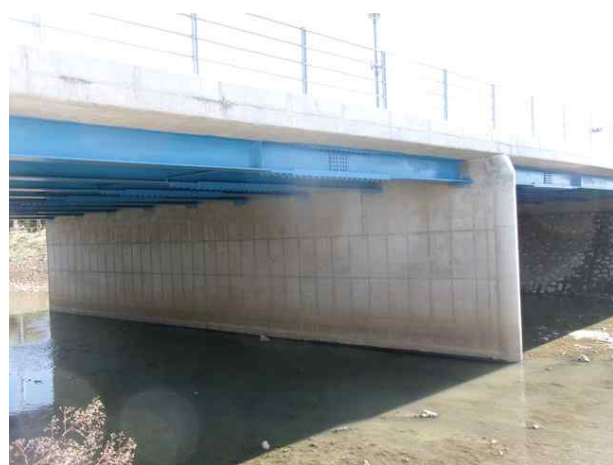
교각 전경

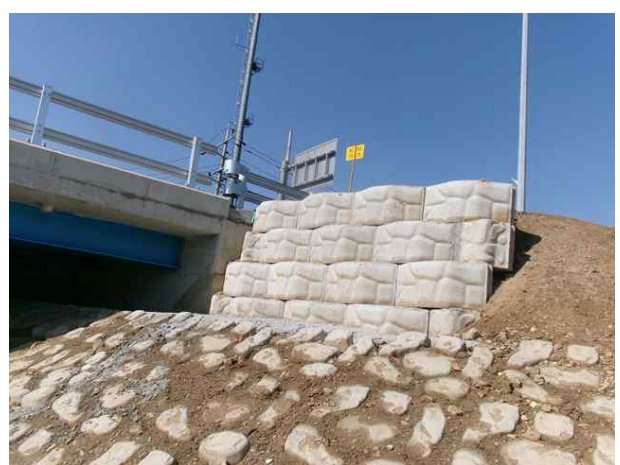
접속옹벽 전경

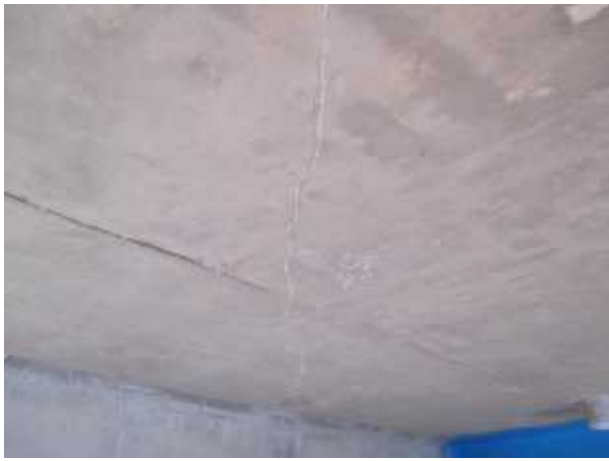
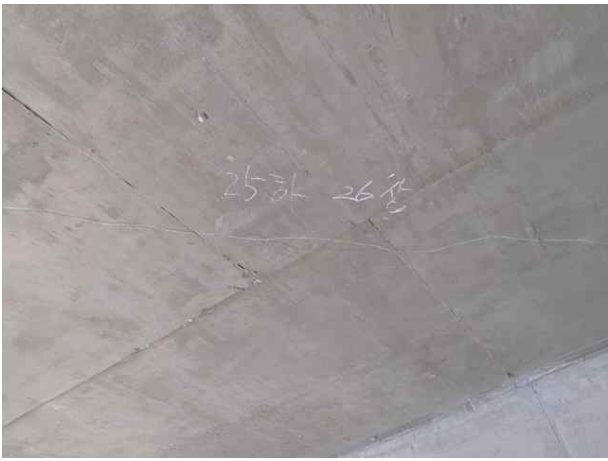
| 01<br>(25년 하반기) | 바닥판하면(S2) 균열(0.3mm미만) | 01<br>(26년 상반기) | 바닥판하면(S2) 균열(0.3mm미만) |

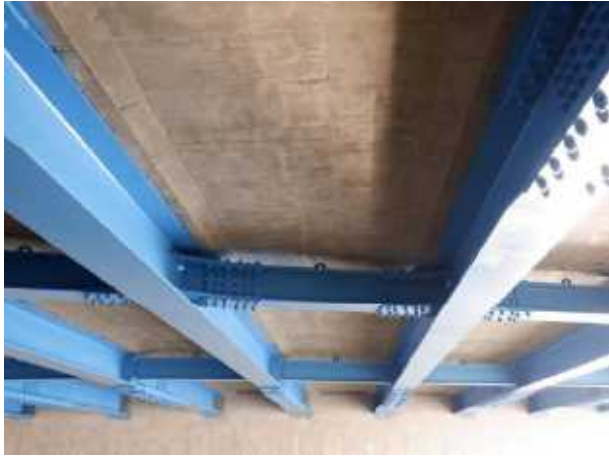
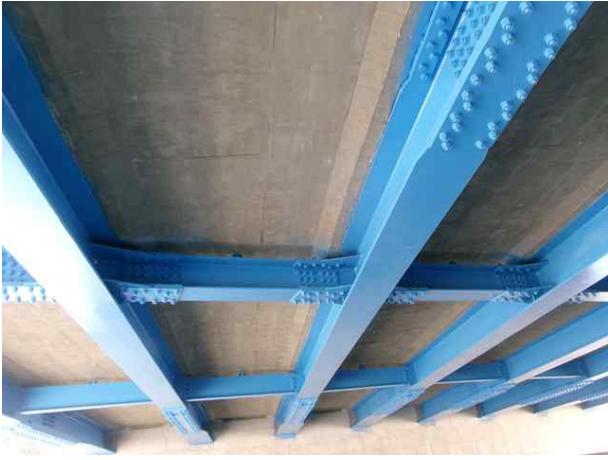
| 02<br>(25년 하반기) | 거더 및 가로보 상태양호 | 02<br>(26년 상반기) | 거더 및 가로보 상태양호 |

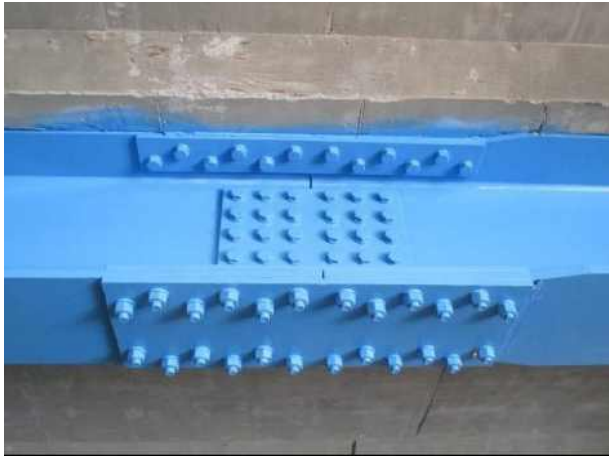
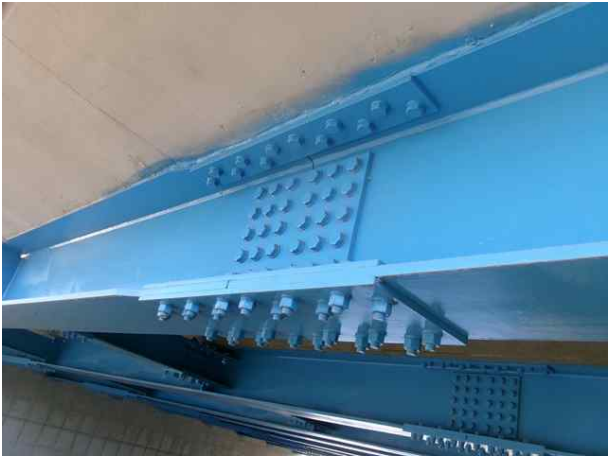
| 03<br>(25년 하반기) | 거더 이음부 상태양호 | 03<br>(26년 상반기) | 거더 이음부 상태양호 |

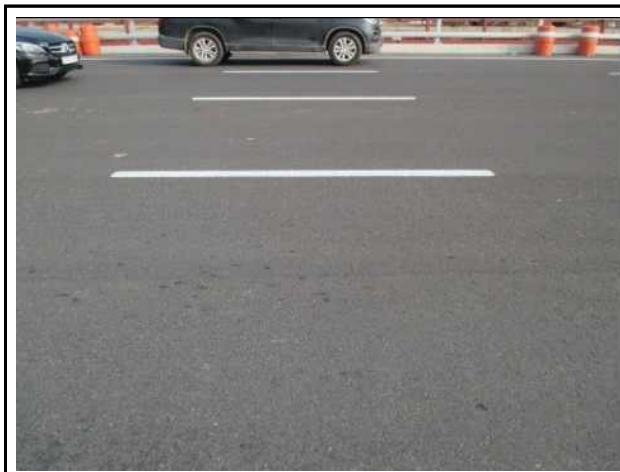
04  
(25년 하반기)

교면포장 상태양호

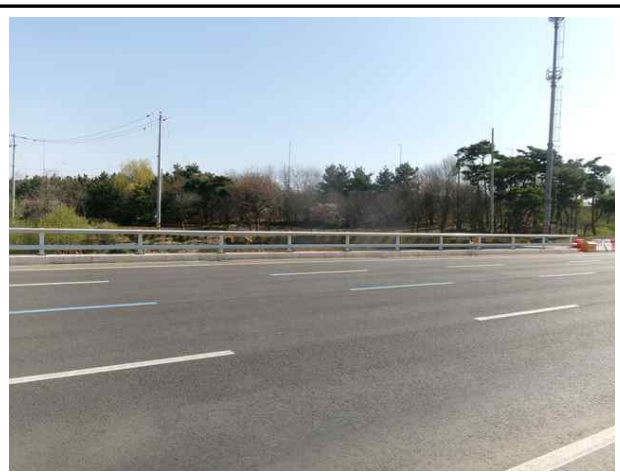
04  
(26년 상반기)

교면포장 상태양호

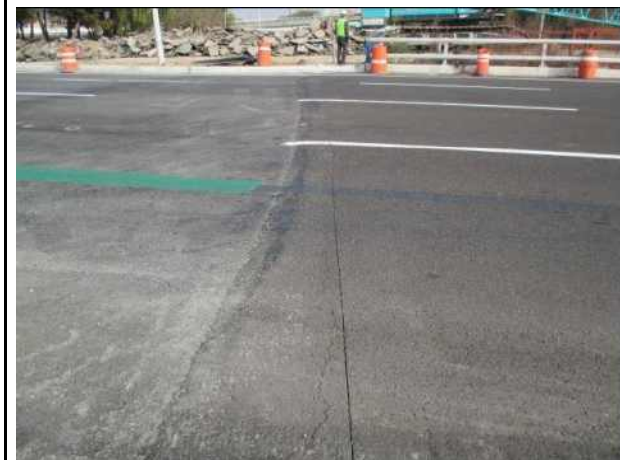
05  
(25년 하반기)

교면포장 접속부 상태양호

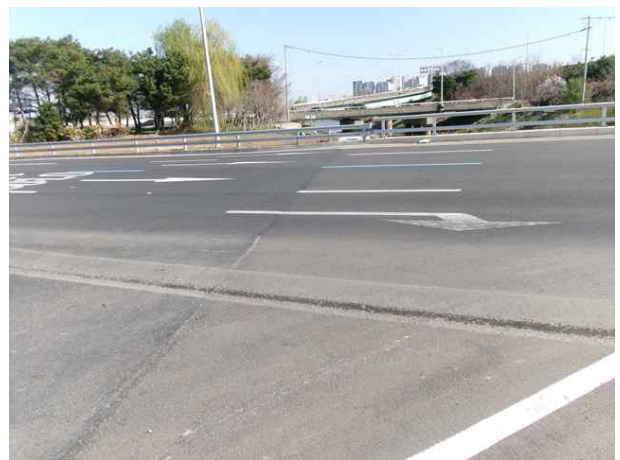
05  
(26년 상반기)

교면포장 접속부 상태양호

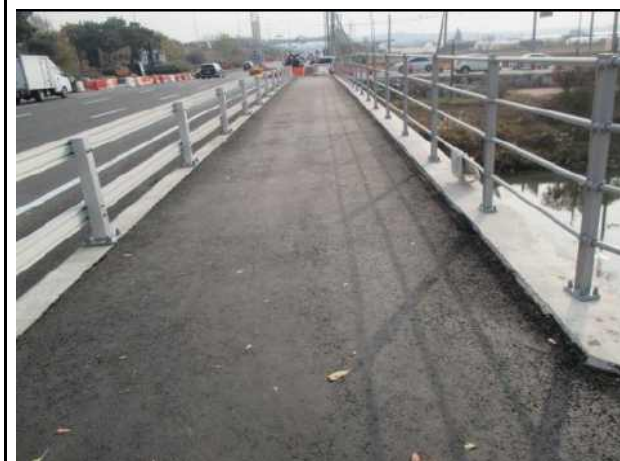
06  
(25년 하반기)

보도포장, 연석 및 난간 상태양호

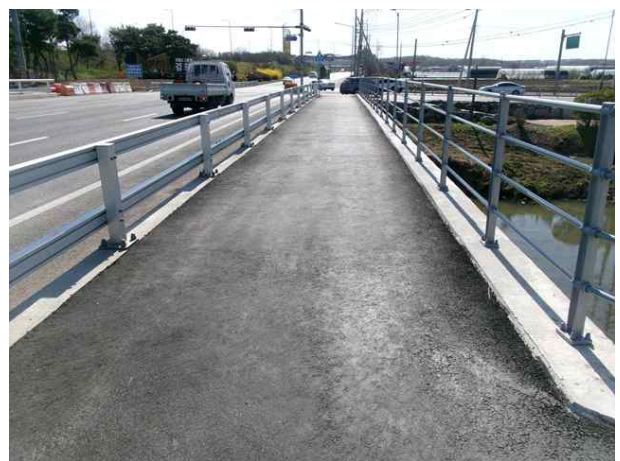
06  
(26년 상반기)

보도포장, 연석 및 난간 상태양호

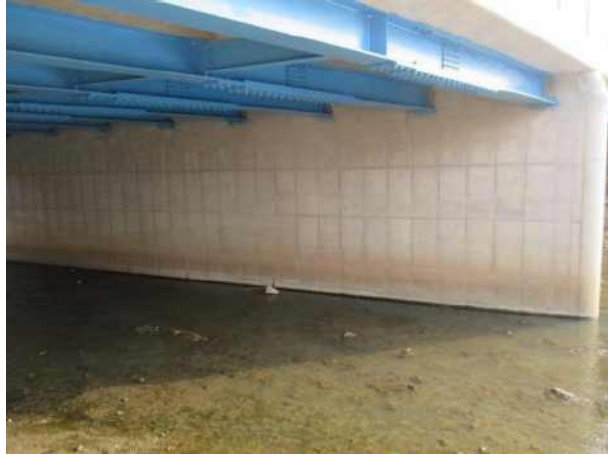
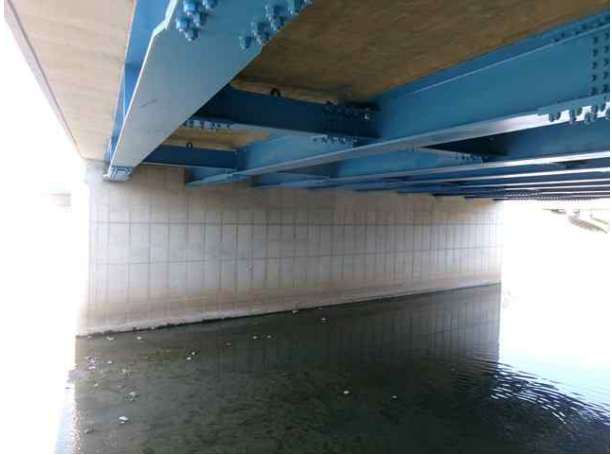
| 07<br>(25년 하반기) | 교각(P1) 상태양호 | 07<br>(26년 상반기) | 교각(P1) 상태양호 |

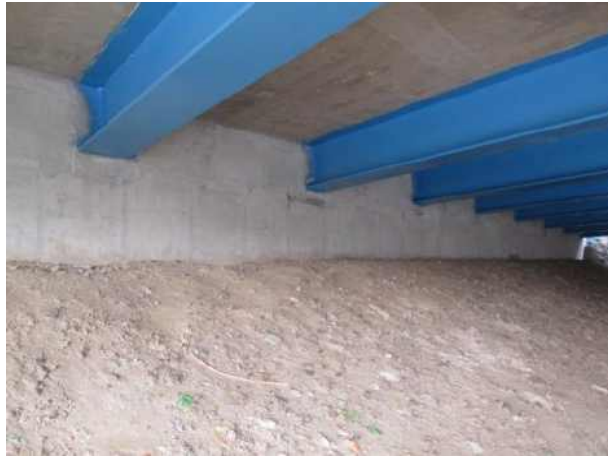
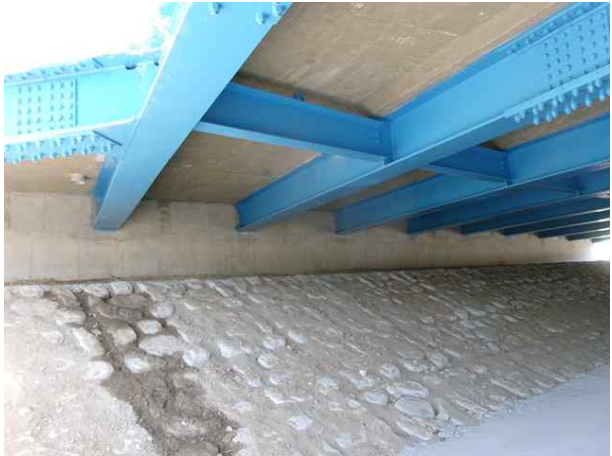
| 08<br>(25년 하반기) | 교대(A2) 상태양호 | 08<br>(26년 상반기) | 교대(A2) 상태양호 |

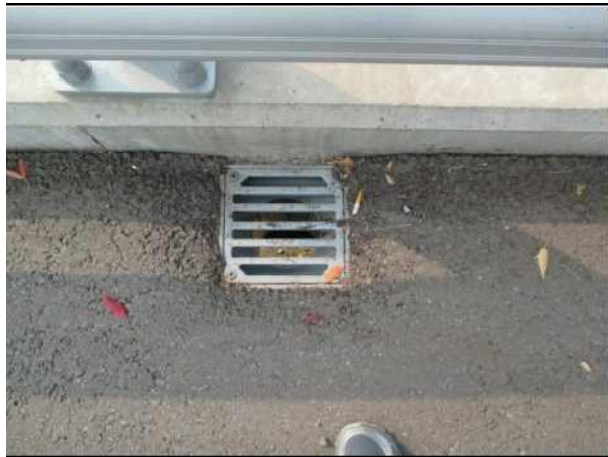
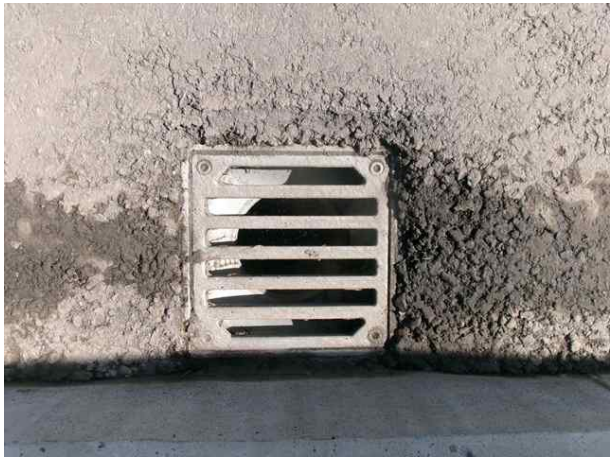
| 09<br>(25년 하반기) | 배수구 상태양호 | 09<br>(26년 상반기) | 배수구 상태양호 |

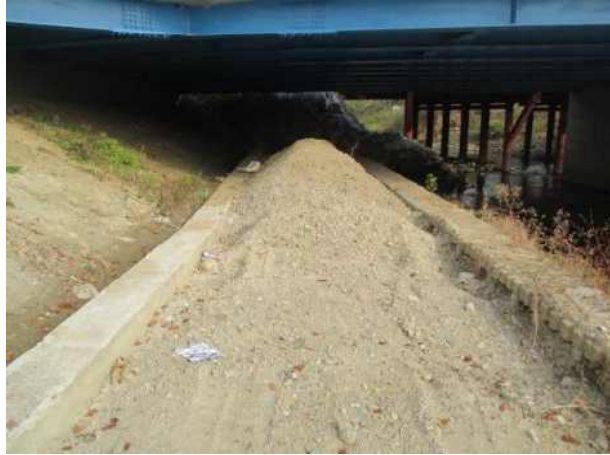
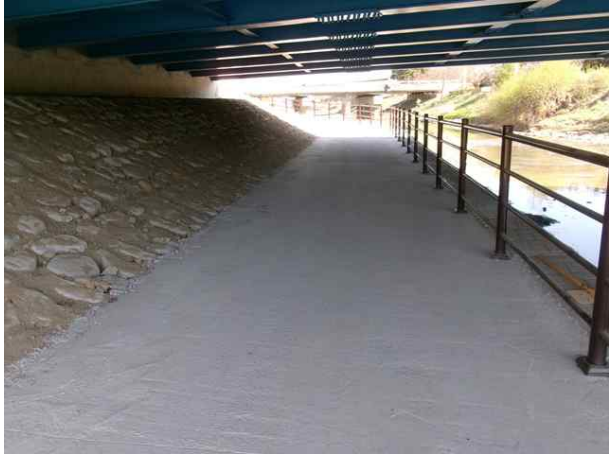
| 10<br>(25년 하반기) | 교대(A2) 보호시설, 하부 산책로 공사 중 | 10<br>(26년 상반기) | 교대(A2) 보호시설, 하부 산책로 공사 완료 |

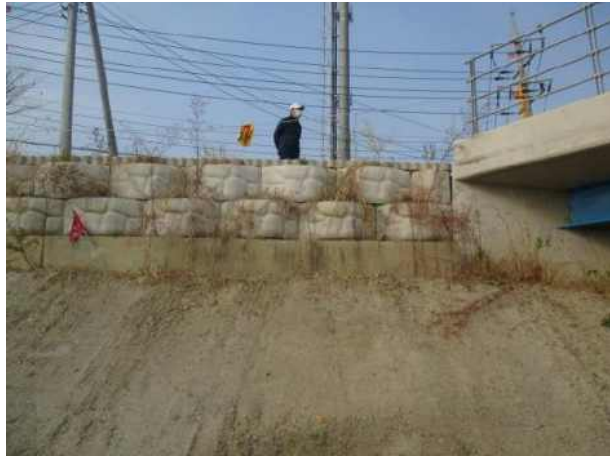
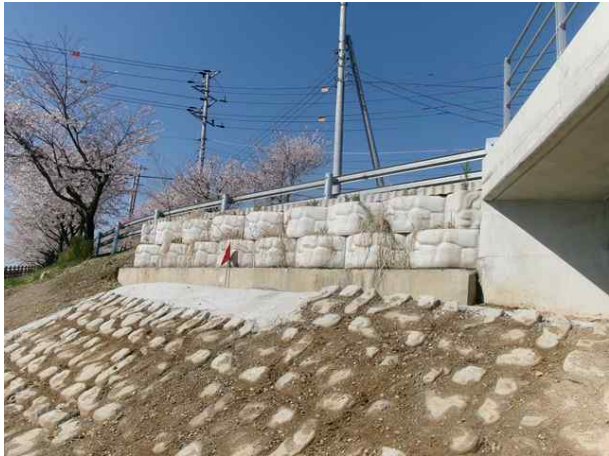
| 11<br>(25년 하반기) | 접속 옹벽 상태양호 | 11<br>(26년 상반기) | 접속 옹벽 상태양호 |

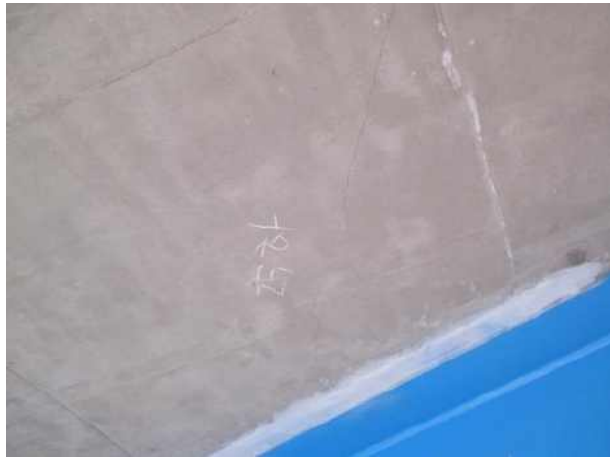
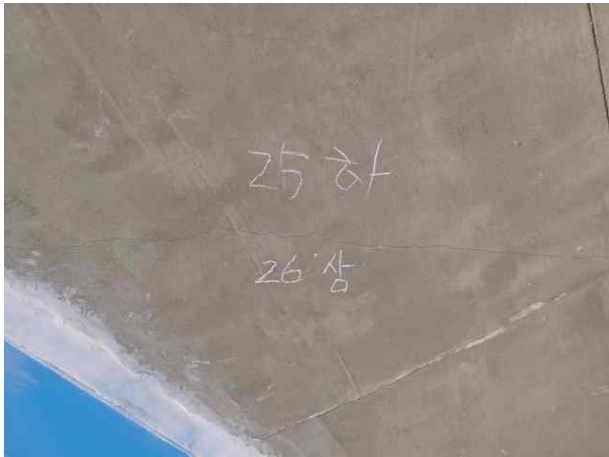
| 12<br>(25년 하반기) | 바닥판하면(S2) 균열(0.3mm이상) | 12<br>(26년 상반기) | 바닥판하면(S2) 균열(0.3mm이상) |

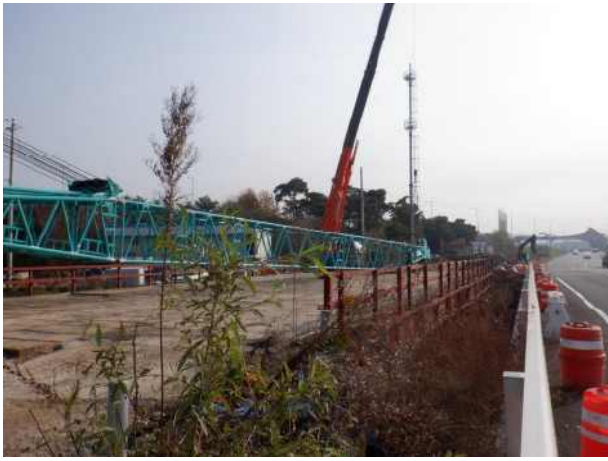
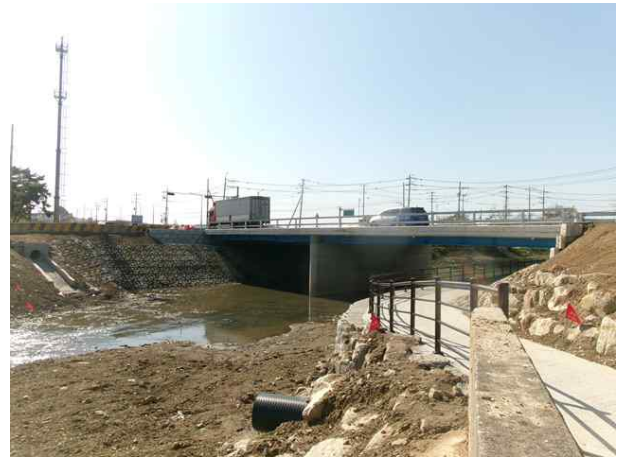
| 13<br>(25년 하반기) | 가교 철거중 | 13<br>(26년 상반기) | 가교 철거 완료 |

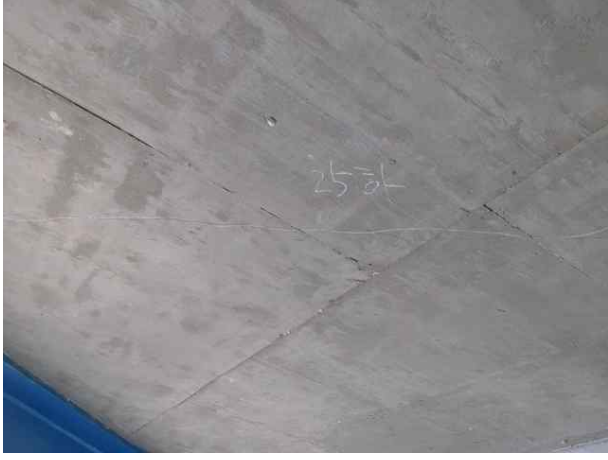
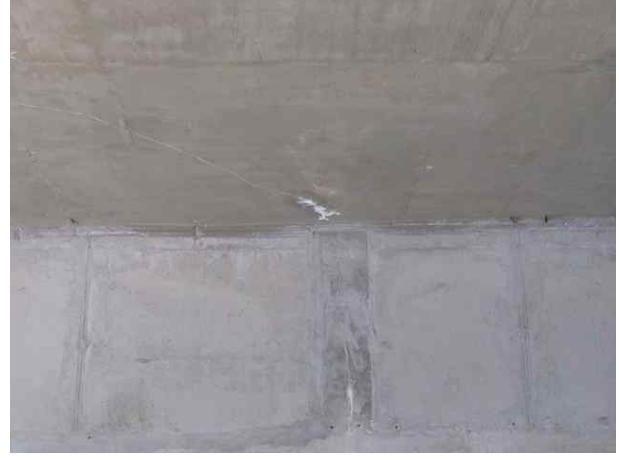
| 14<br>(26년 상반기) | 바닥판하면(S2) 균열(0.3mm미만) | 15<br>(26년 상반기) | 바닥판하면(S2) 균열부백태(0.3mm미만) |

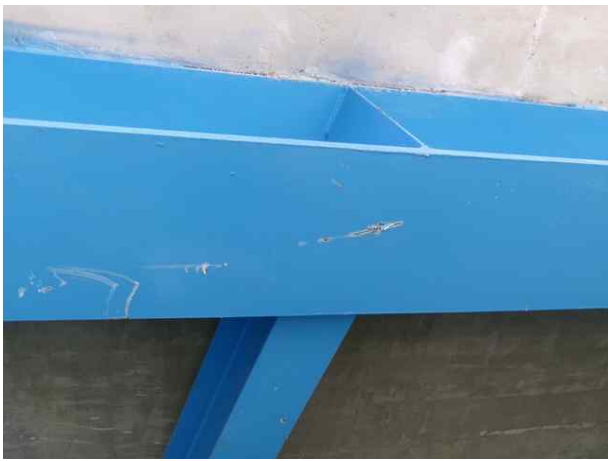
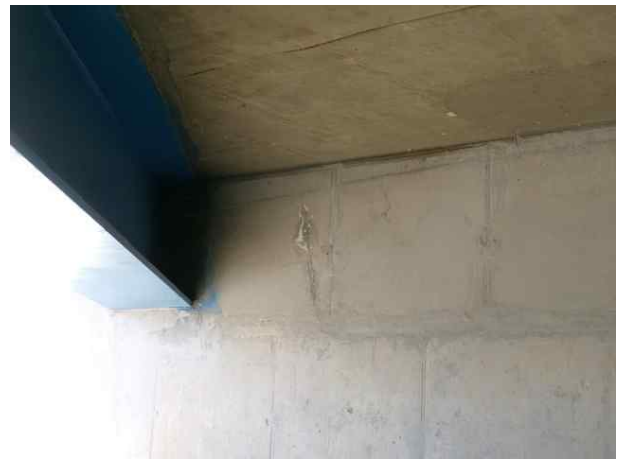
| 16<br>(26년 상반기) | 거더(S2) 도장긁힘 | 17<br>(26년 상반기) | 교대(A2) 균열부백태(0.3mm미만) |
