37. 절토사면  
(STA.1+110  
~1+386.4(좌))

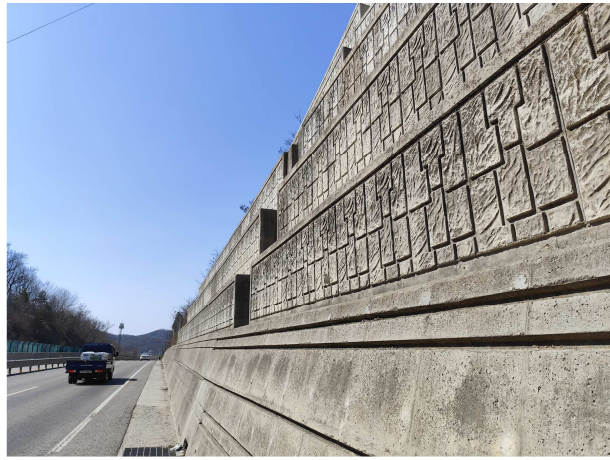
시점부 전경

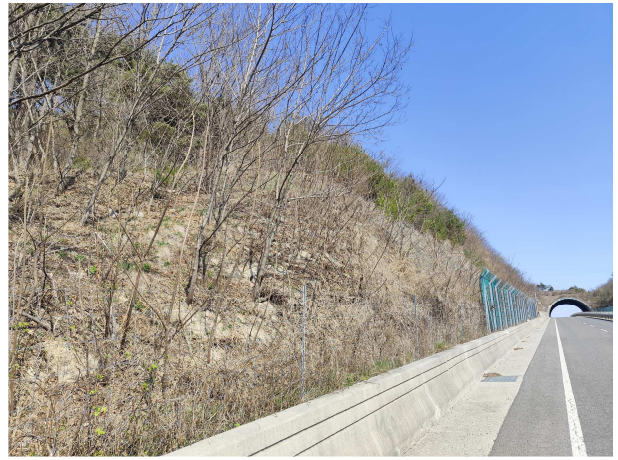
중점부 전경

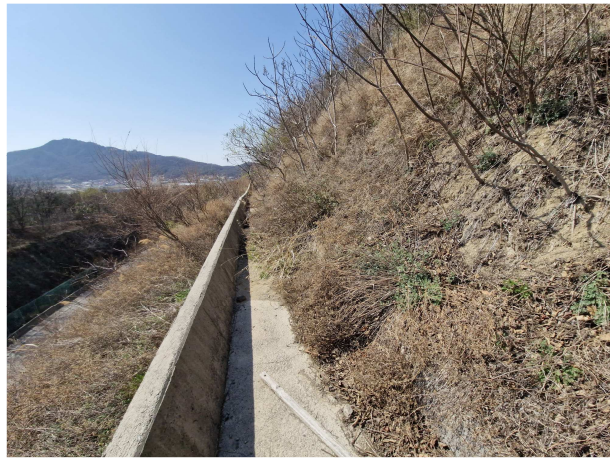
소단배수로 전경

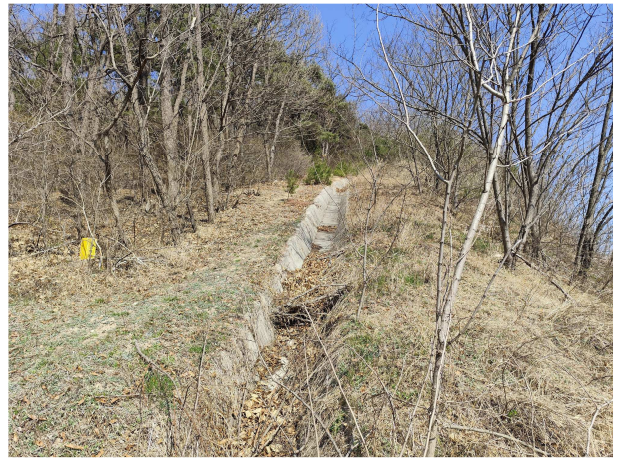
산마루측구 전경

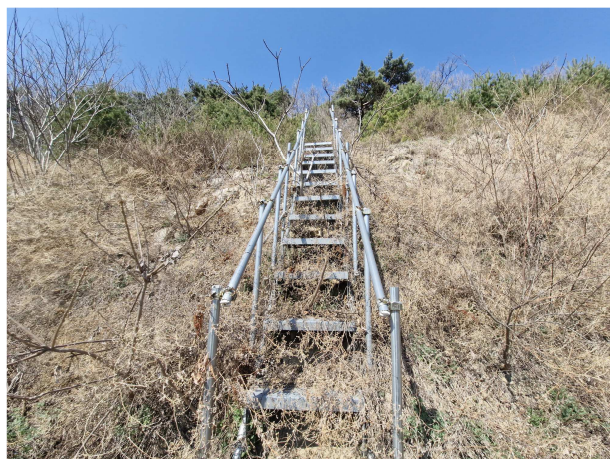
점검로 전경

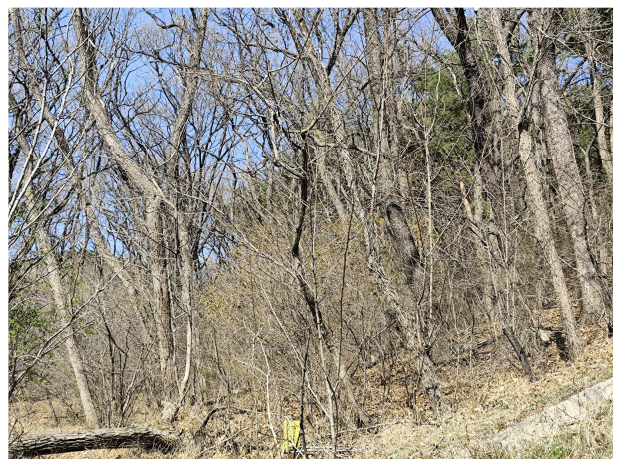
자연사면 전경

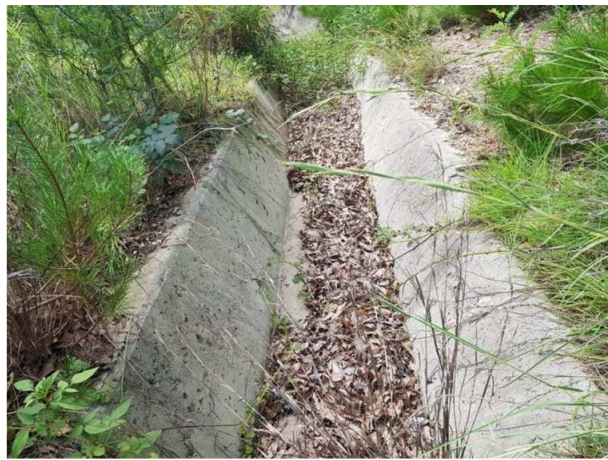
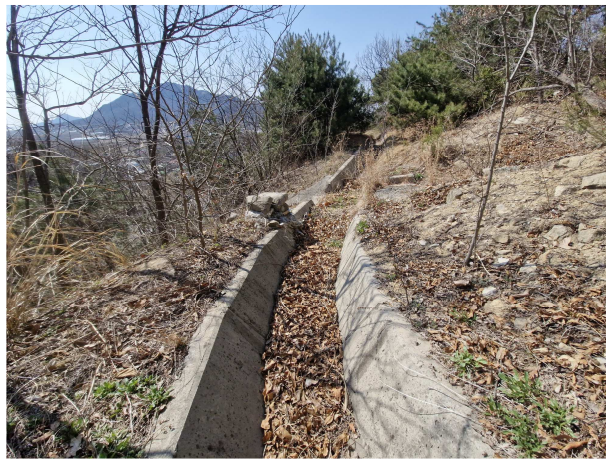
| 01<br>(25년 하반기) | 산마루측구 배수로 낙엽퇴적 | 01<br>(26년 상반기) | 산마루측구 배수로 낙엽퇴적 |

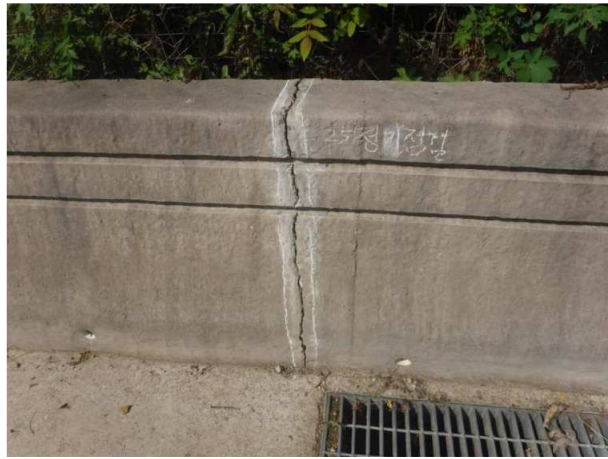
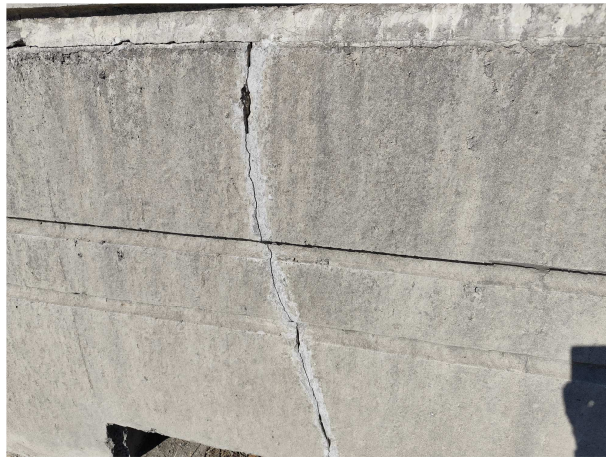
| 02<br>(25년 하반기) | L형측벽 균열 | 02<br>(26년 상반기) | 바닥판하면 백태, 유공관 길이부족 |

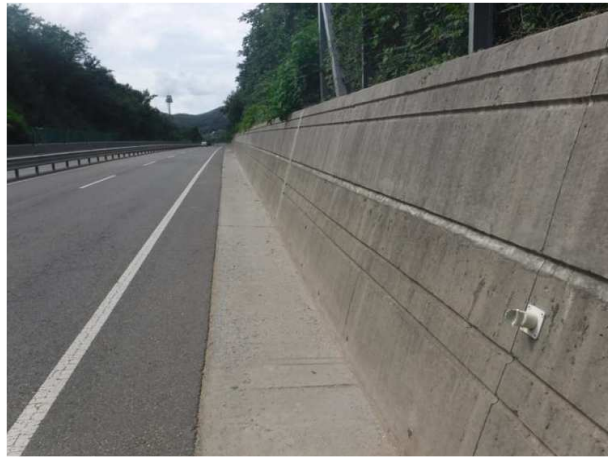
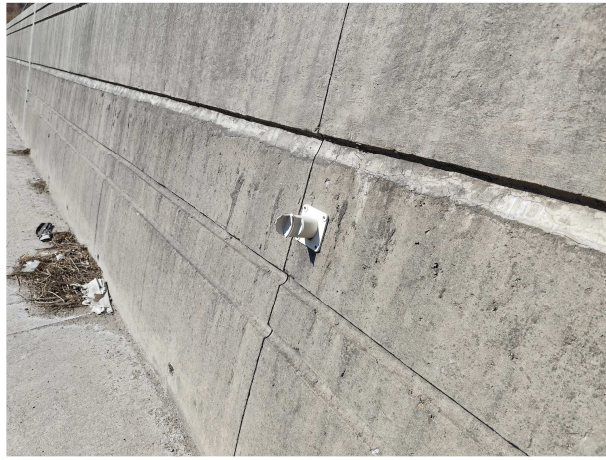
| 03<br>(25년 하반기) | 텔리네이터 파손 | 03<br>(26년 상반기) | 텔리네이터 파손 |

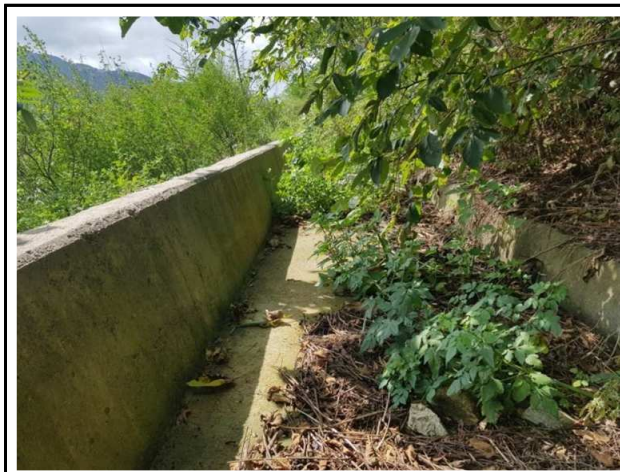
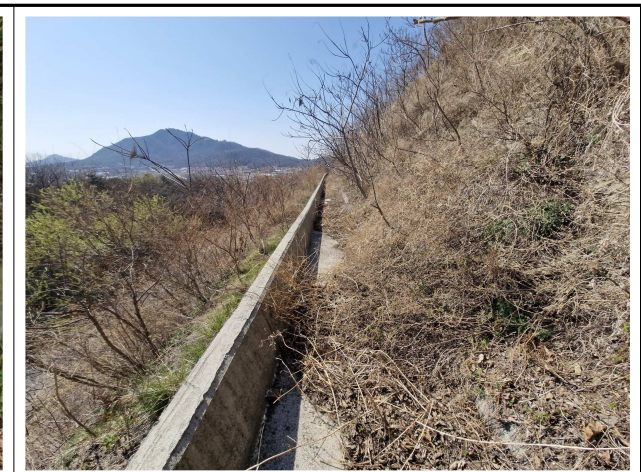
| <div>04</div> <div>(25년 하반기)</div> | <div>1소단배수로 유송잡물 적치</div> <div>04</div> <div>(26년 상반기)</div> <div>교대 누수오염</div> |

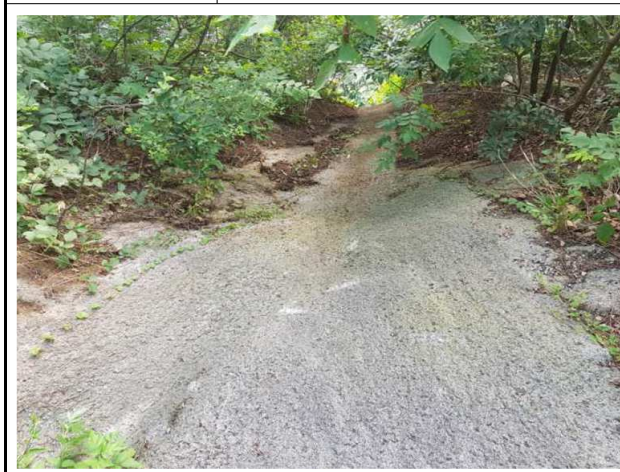
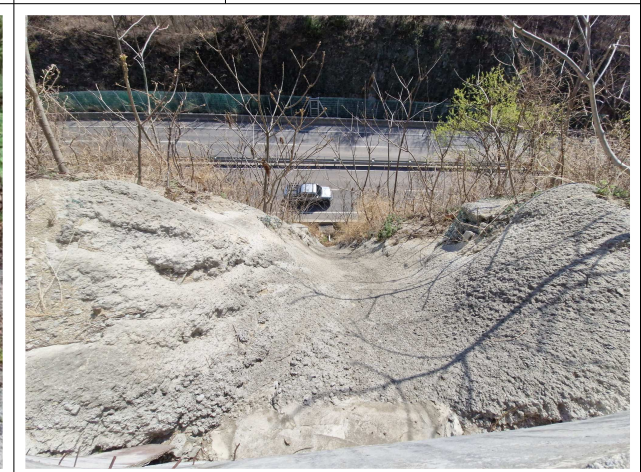
| <div>05</div> <div>(25년 하반기)</div> | <div>중단배수로 숯크리트 상태양호</div> <div>05</div> <div>(26년 상반기)</div> <div>교대 잡철근 노출</div> |

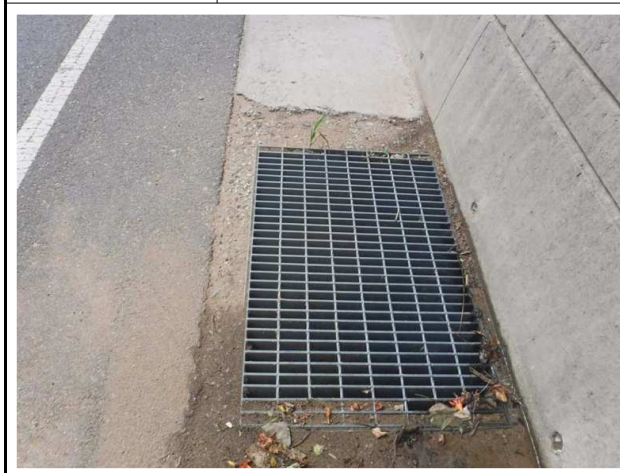
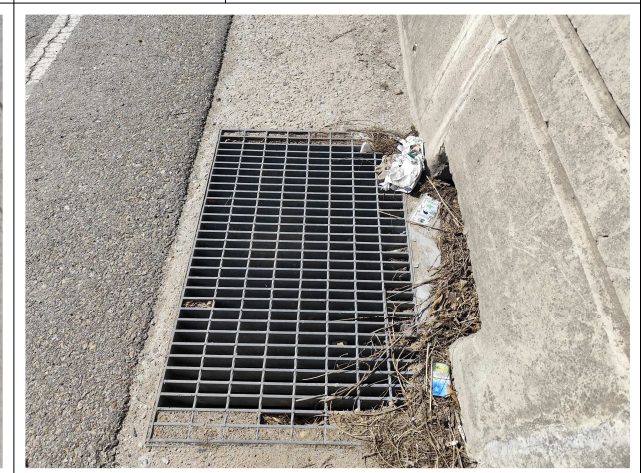
| <div>06</div> <div>(25년 하반기)</div> | <div>배수로 집수정 상태양호</div> <div>06</div> <div>(26년 상반기)</div> <div>배수로 집수정 상태양호</div> |

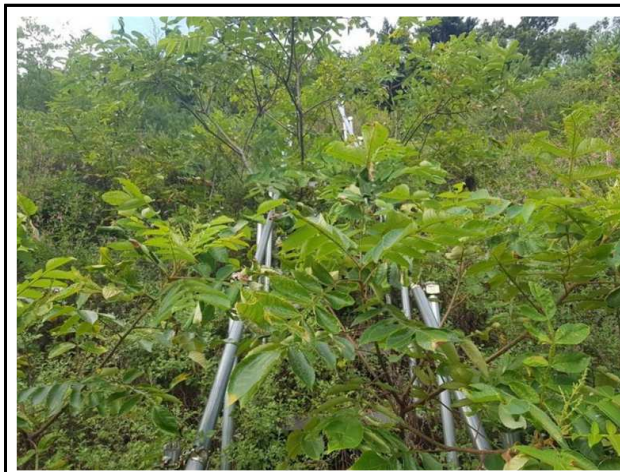
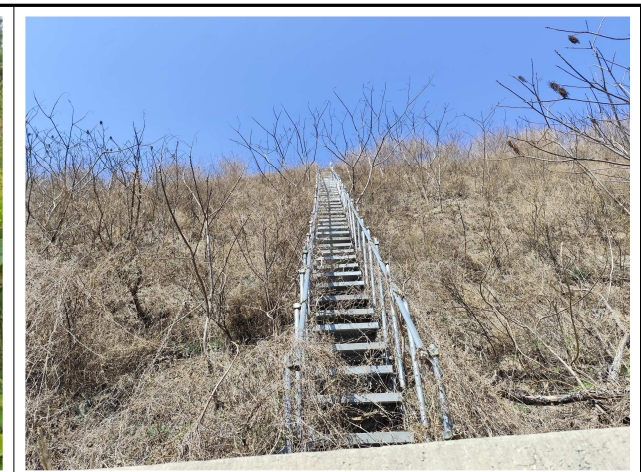
| 07<br>(25년 하반기) | 07<br>(26년 상반기) |

| 점검로 식생 분포 | 점검로 식생 분포 - 현재상태양호 |

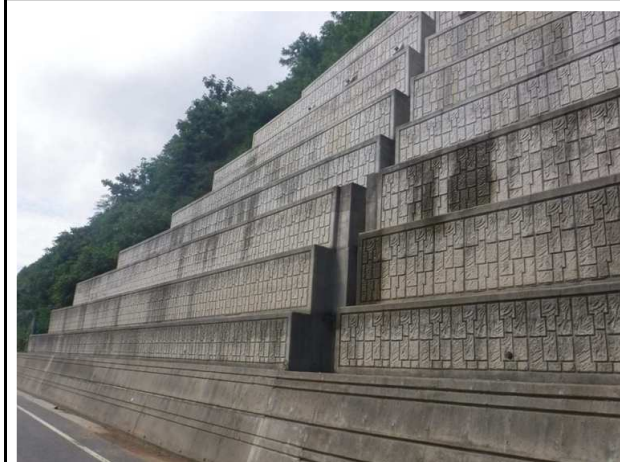
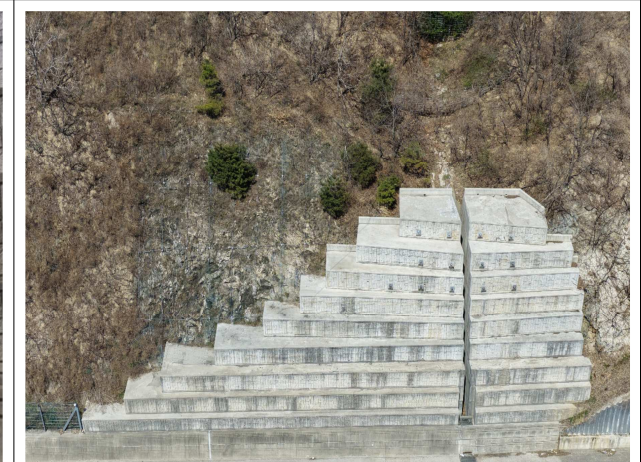
| 08<br>(25년 하반기) | 08<br>(26년 상반기) |

| 계단식옹벽 상태양호 | 계단식옹벽 상태양호 |

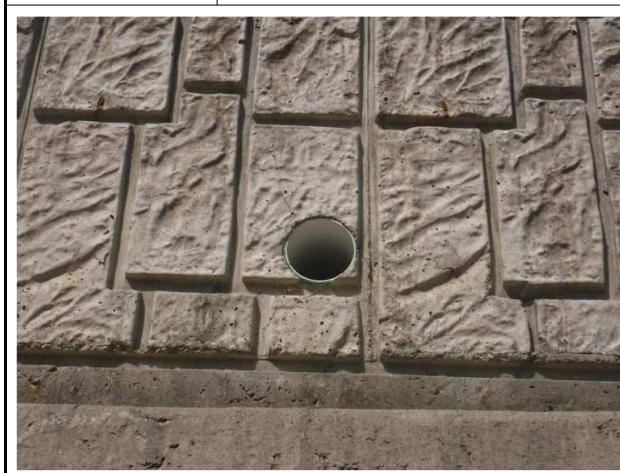
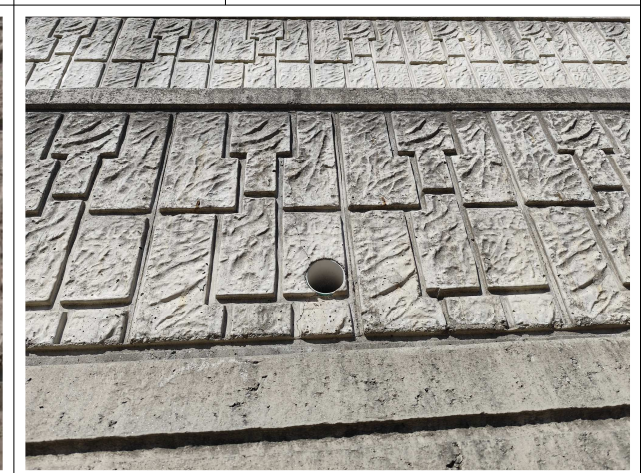
| 09<br>(25년 하반기) | 09<br>(26년 상반기) |

| 옹벽 배수시설 수평 배수공 상태양호 | 옹벽 배수시설 수평 배수공 상태양호 |

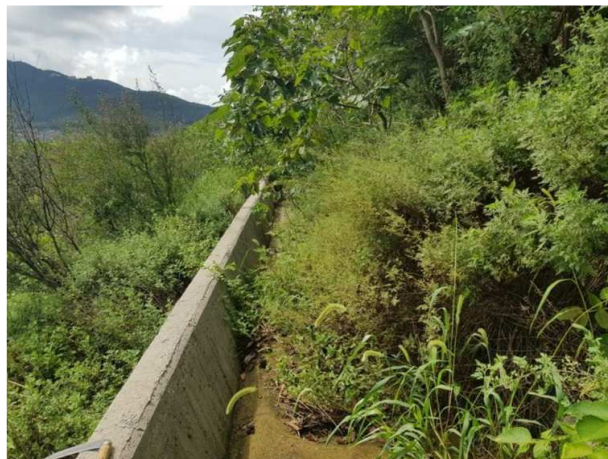
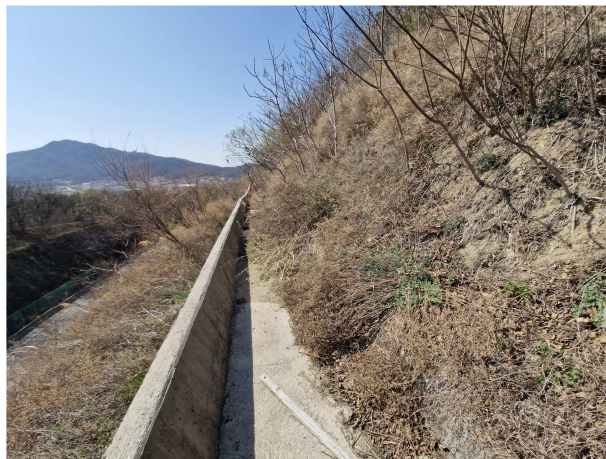
| 10<br>(25년 하반기) | 배수로 내 이물질퇴적 | 10<br>(26년 상반기) | 교대 실린트 갈라짐 |

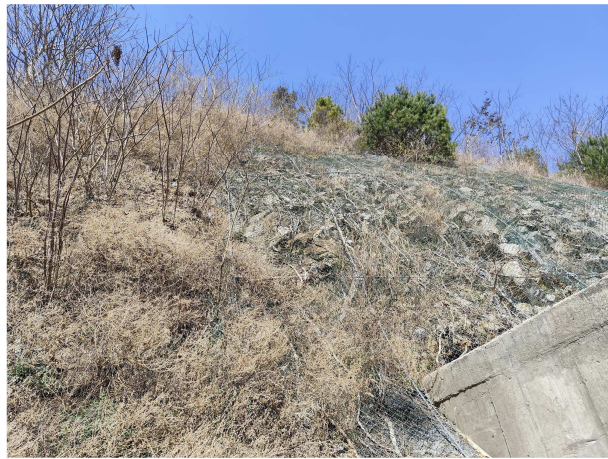
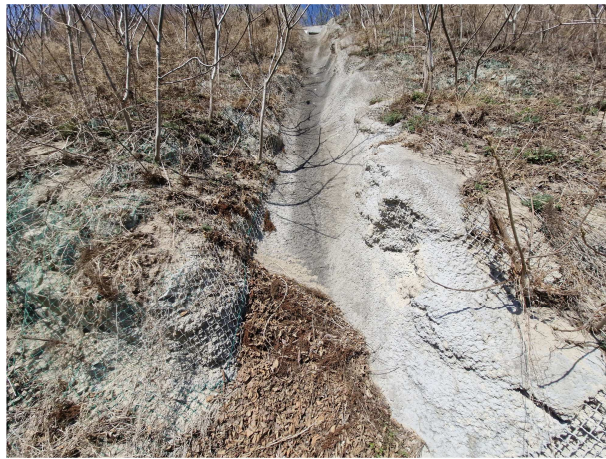
| 11<br>(26년 상반기) | 낙석방지망 상태양호 | 12<br>(26년 상반기) | 중단배수로 상태양호 |

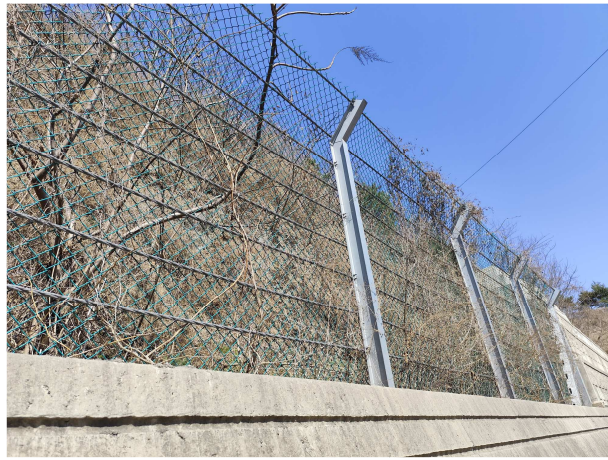
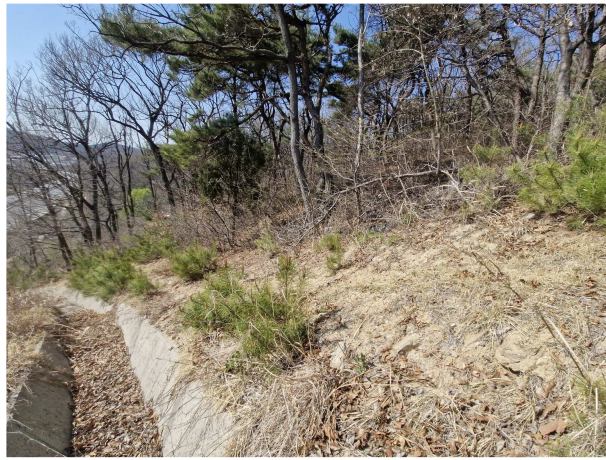
| 13<br>(26년 상반기) | 낙석방지울타리 상태양호 | 14<br>(26년 상반기) | 자연사면 상태양호 |
