38. 절토사면  
(STA.1+430  
~1+830(좌))

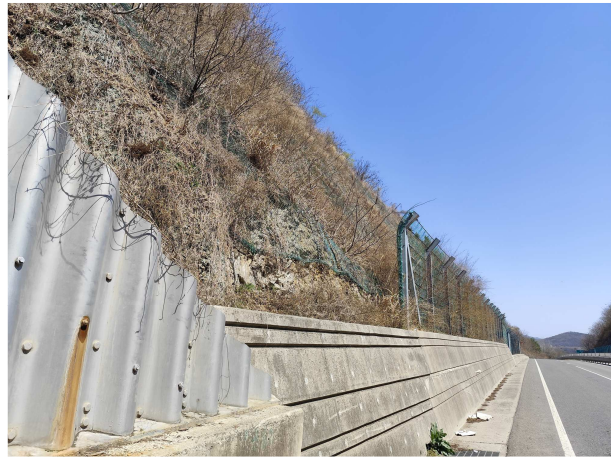
시점부 전경

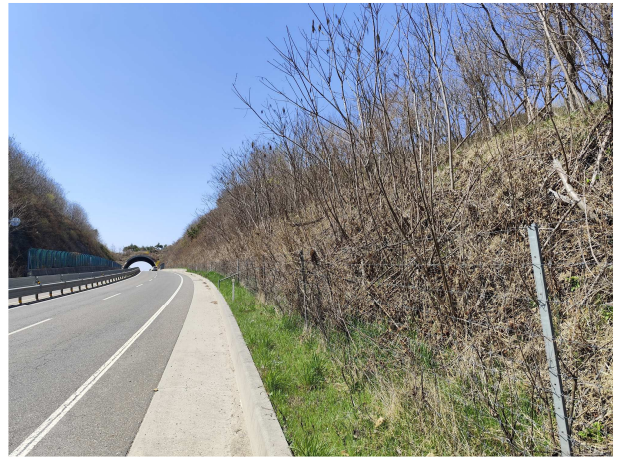
중점부 전경

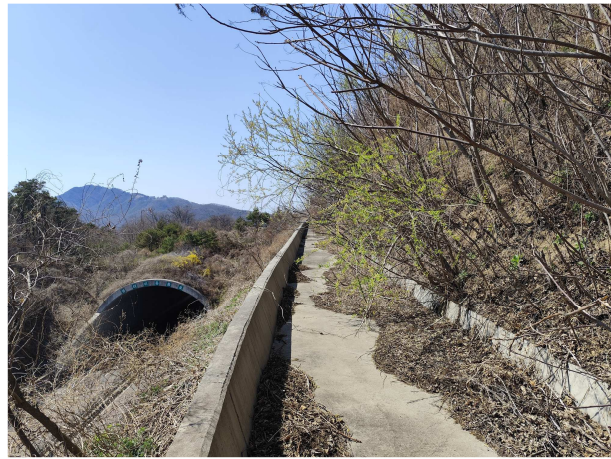
소단배수로 전경

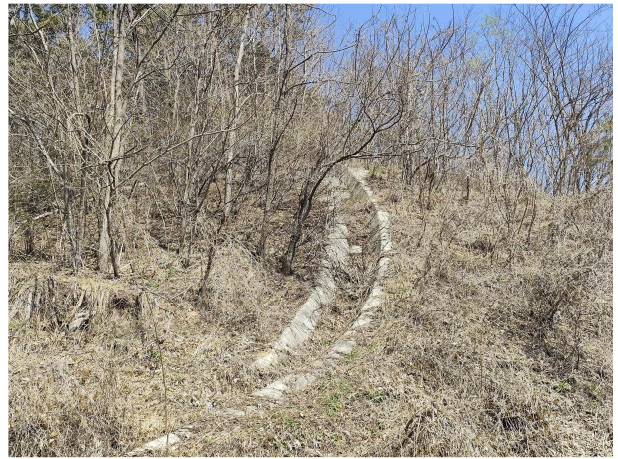
산마루측구 전경

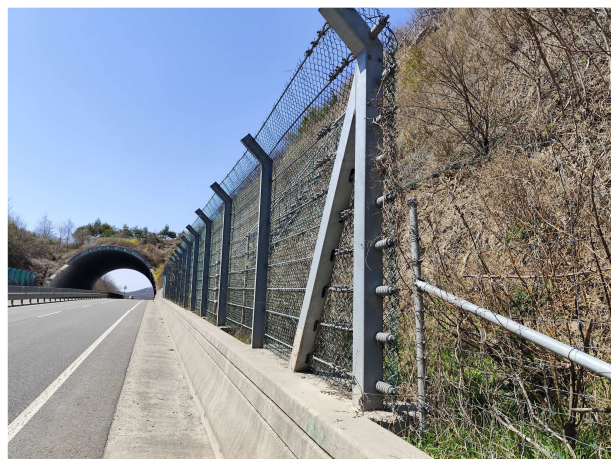
낙석방지울타리 전경

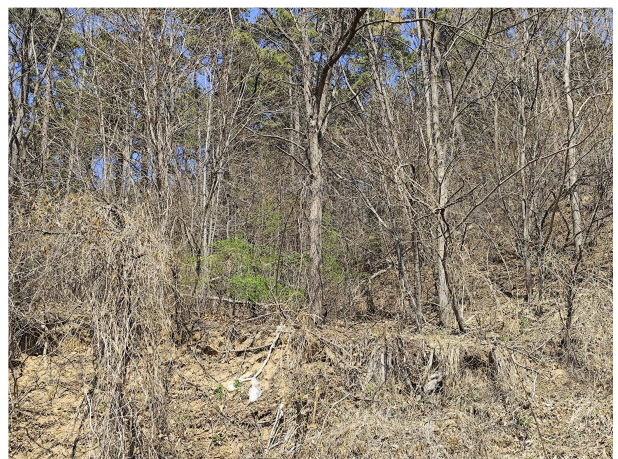
자연사면 전경

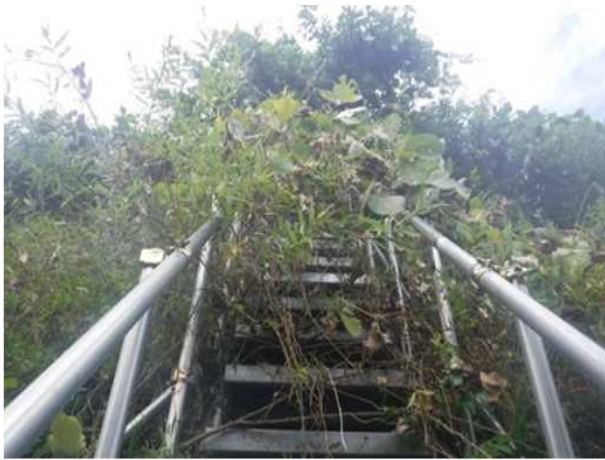
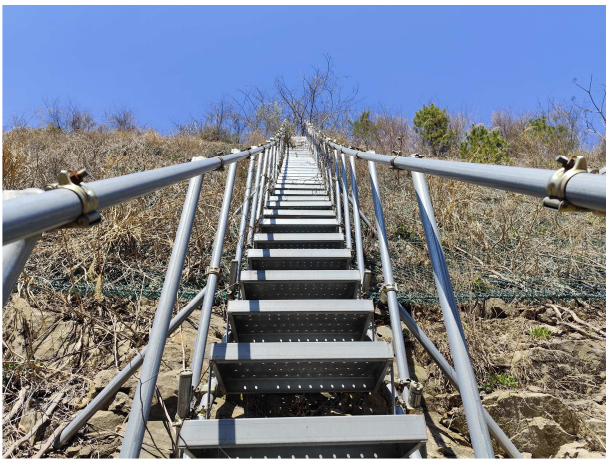
| 01<br>(25년 하반기) | 점검로 식생분포 | 01<br>(26년 상반기) | 점검로 식생분포 |

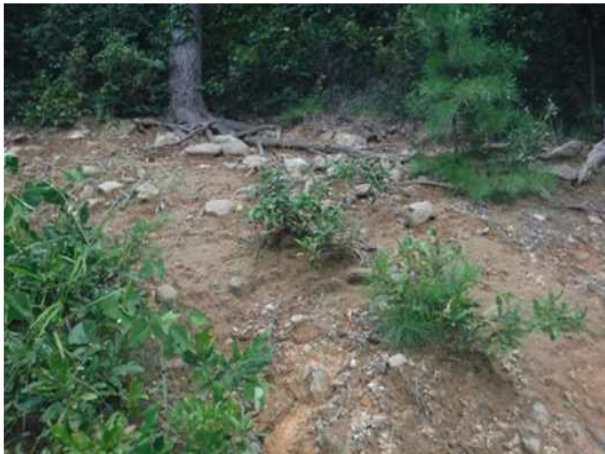
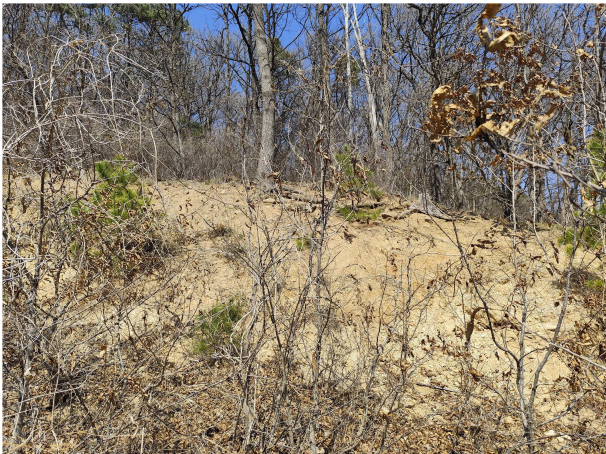
| 02<br>(25년 하반기) | 사면 표토유실 | 02<br>(26년 상반기) | 사면 표토유실 |

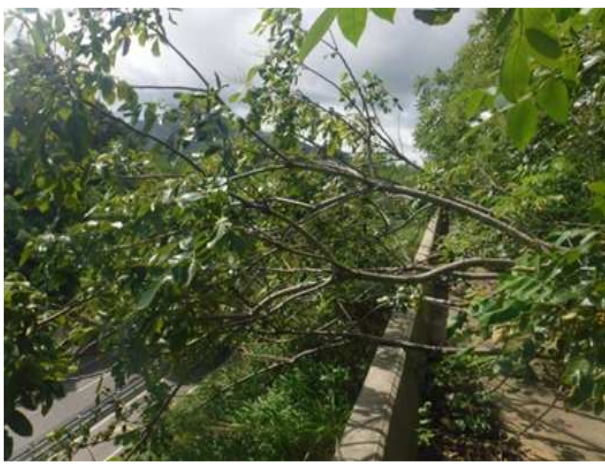
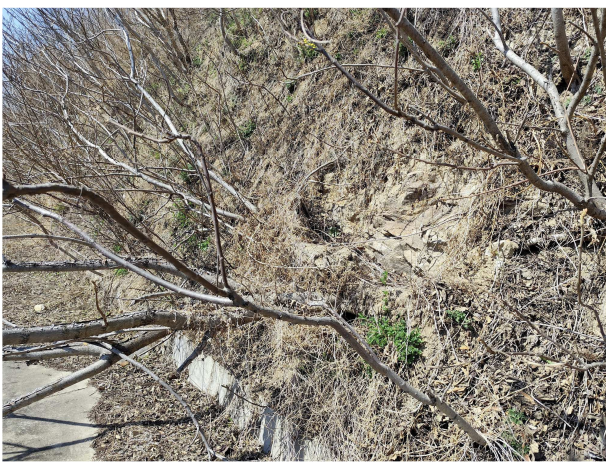
| 03<br>(25년 하반기) | 수목 기울어짐 | 03<br>(26년 상반기) | 수목 기울어짐 |

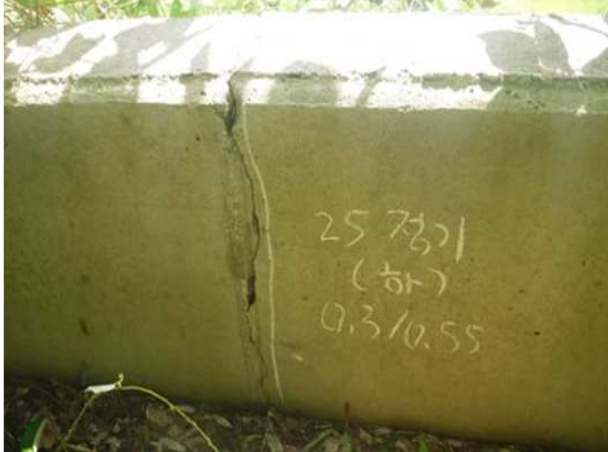
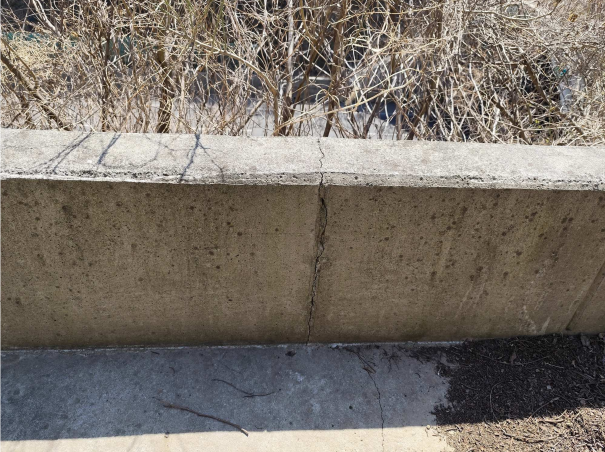
| 04<br>(25년 하반기) | 1소단배수로 균열 | 04<br>(26년 상반기) | 1소단배수로 균열 |

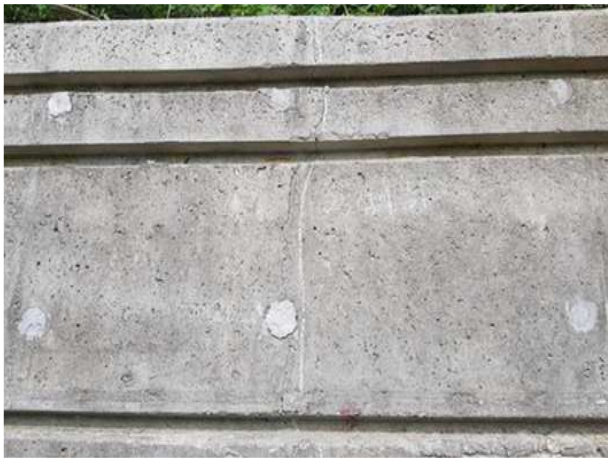
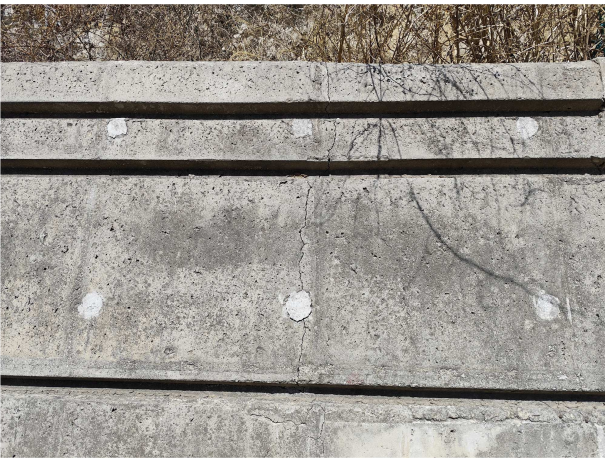
| 05<br>(25년 하반기) | L형측벽 균열 | 05<br>(26년 상반기) | L형측벽 균열 |

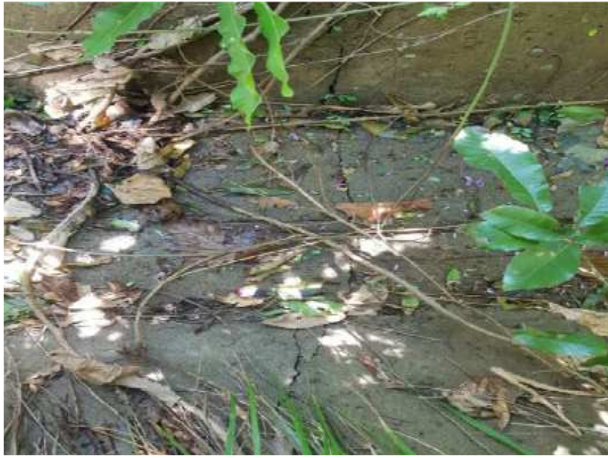
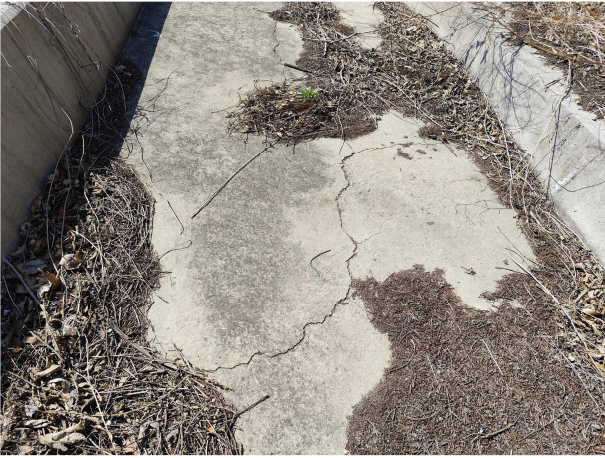
| 06<br>(25년 하반기) | 1소단배수로 바닥균열 | 06<br>(26년 상반기) | 1소단배수로 바닥균열 |

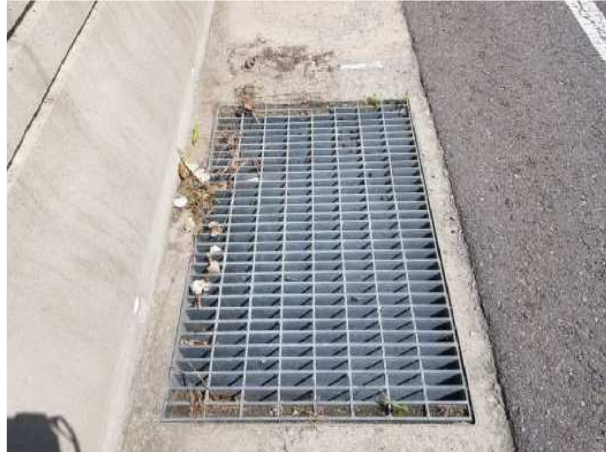
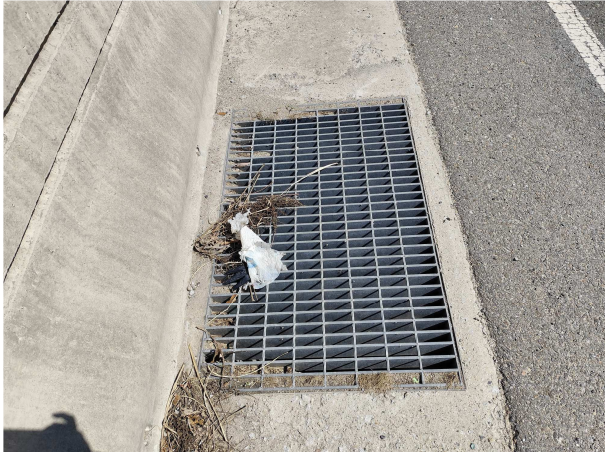
| 07<br>(25년 하반기) | 배수로 집수정 상태양호 | 07<br>(26년 상반기) | 배수로 집수정 상태양호 |

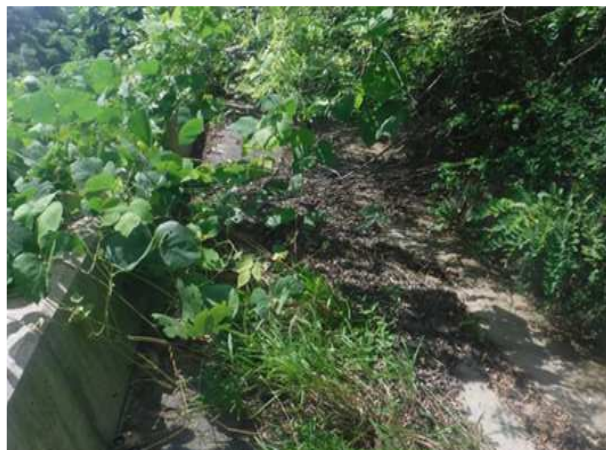
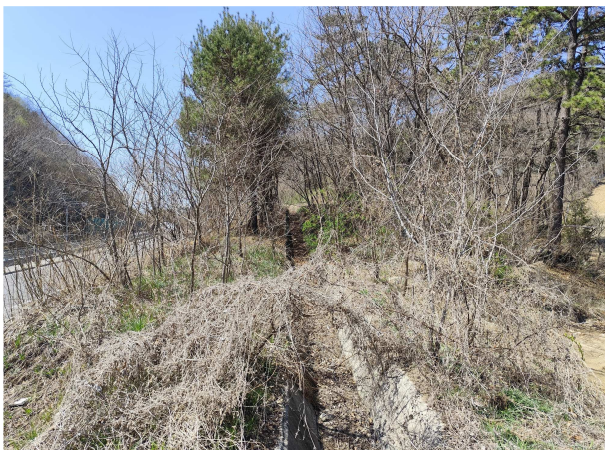
| 08<br>(25년 하반기) | 산마루측구 배수로 낙엽퇴적 | 08<br>(26년 상반기) | 산마루측구 배수로 낙엽퇴적 |

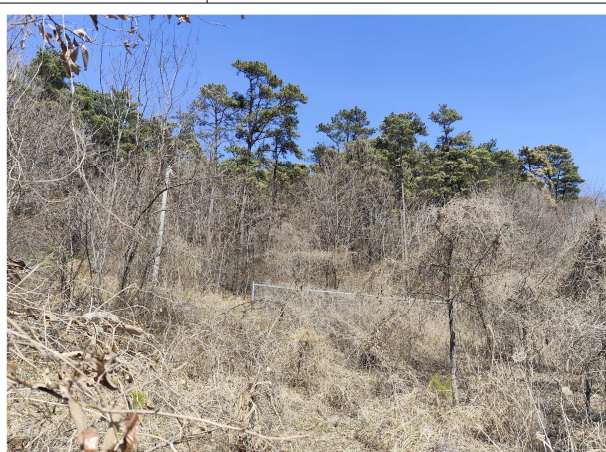
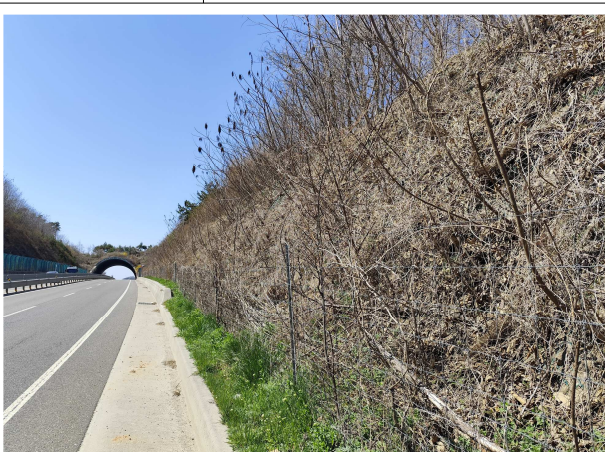
| 09<br>(26년 상반기) | 자연사면 상태양호 | 10<br>(26년 상반기) | 하부 도로 상태양호 |
