40. 절토사면  
(STA.9+304  
~9+510(우))

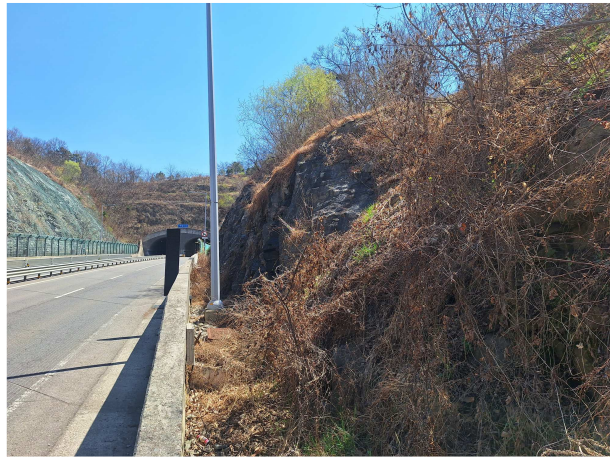
시점부 전경

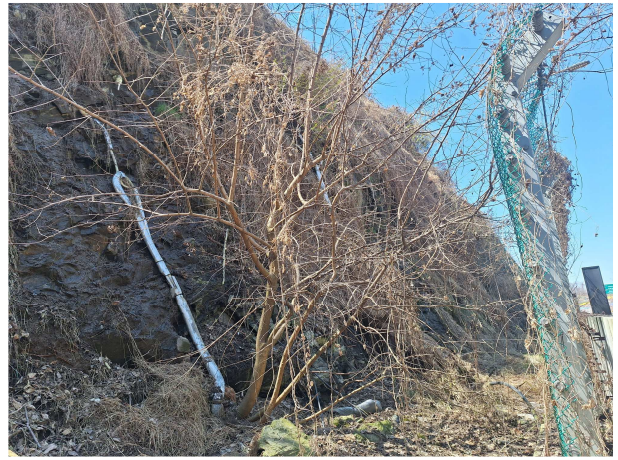
종점부 전경

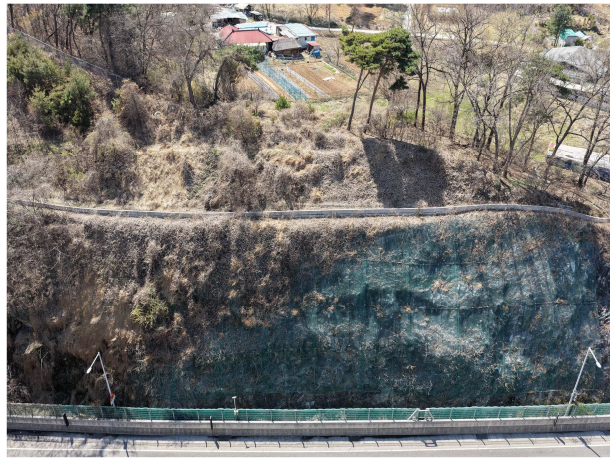
전면부 전경

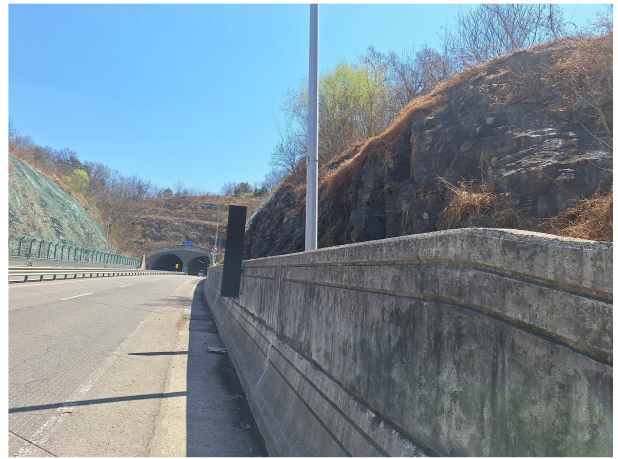
L형측벽 전경

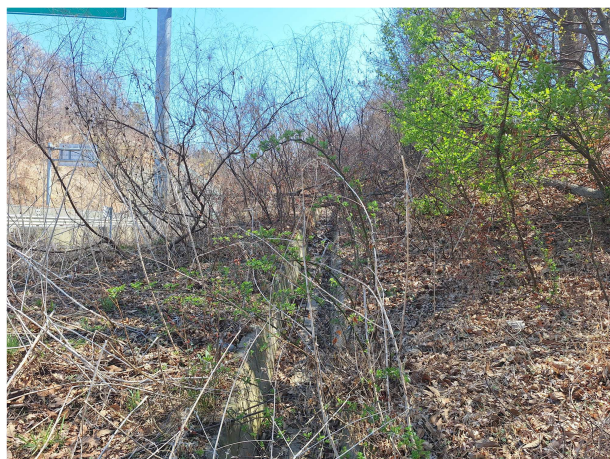
산마루측구 전경

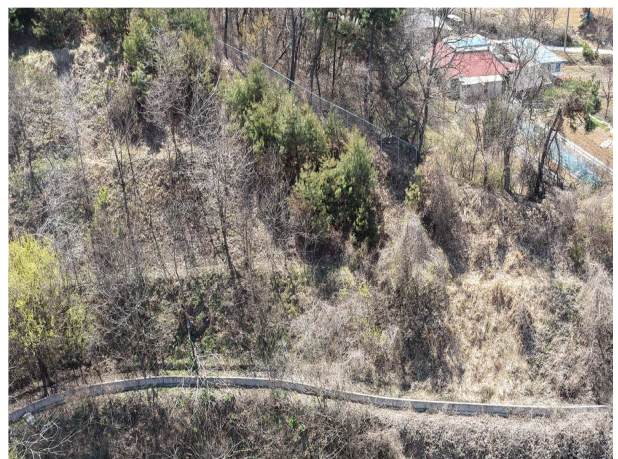
자연사면 전경

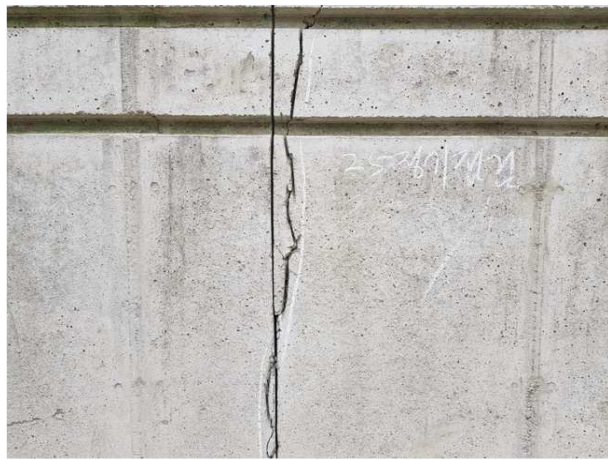
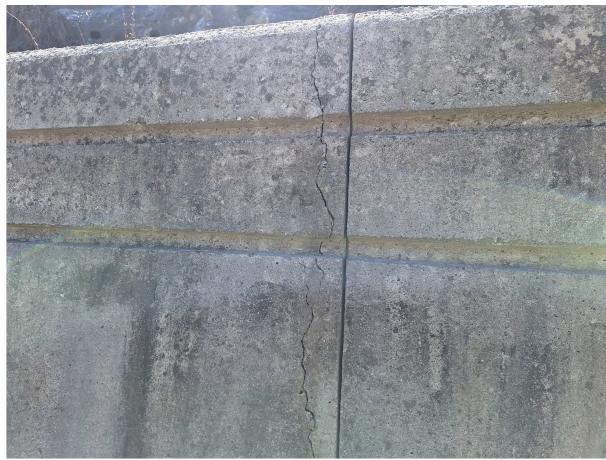
| 01<br>(25년 하반기) | L형측벽 균열 | 01<br>(26년 상반기) | L형측벽 균열 |

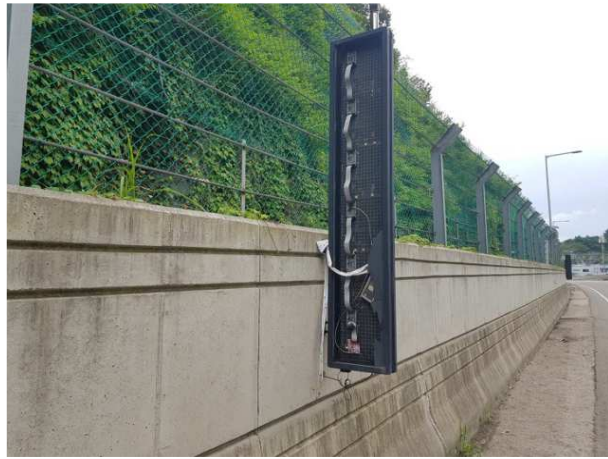
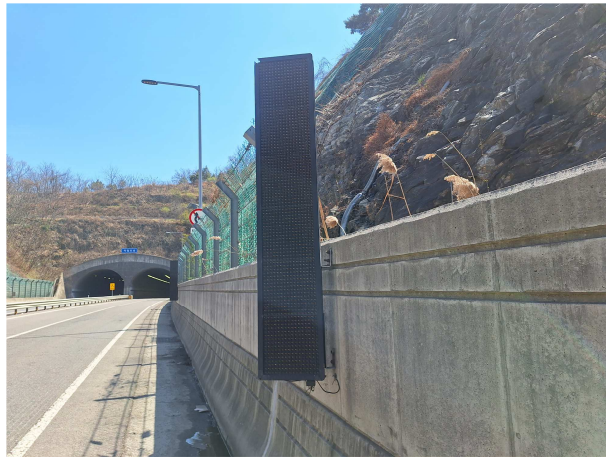
| 02<br>(25년 하반기) | 전광판 망실 | 02<br>(26년 상반기) | 전광판 망실 |

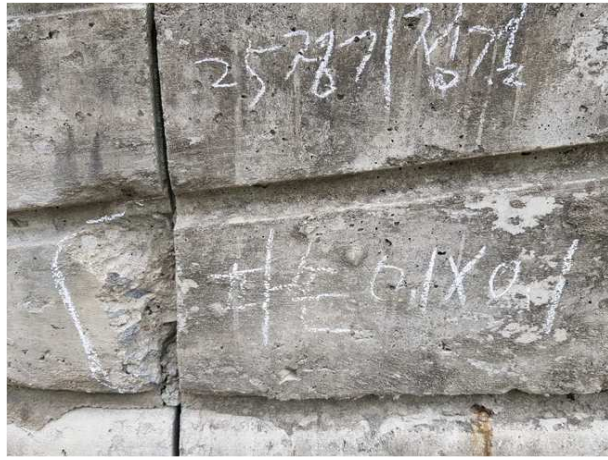
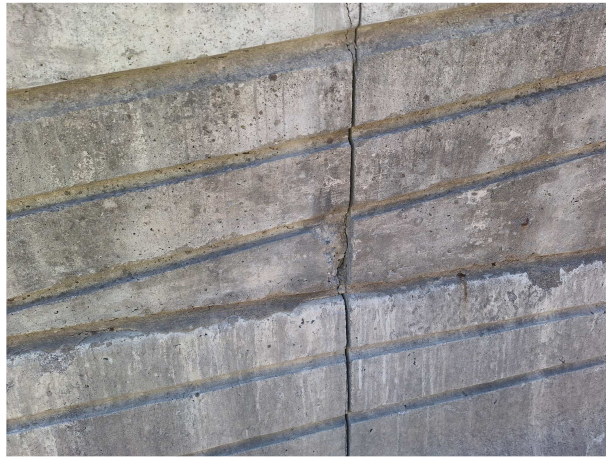
| 03<br>(25년 하반기) | L형측벽 파손 | 03<br>(26년 상반기) | L형측벽 파손 |

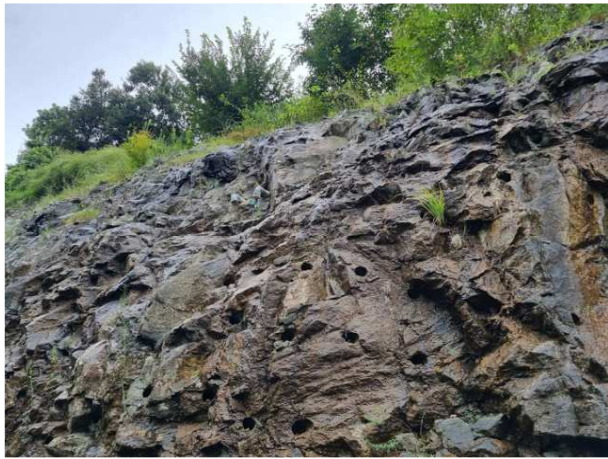
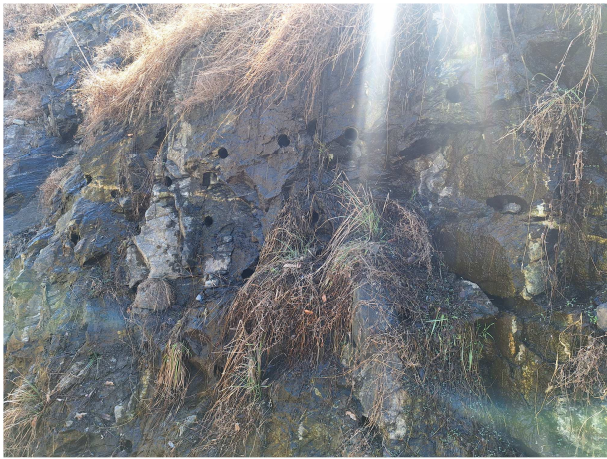
| 04<br>(25년 하반기) | 04<br>(26년 상반기) |

| 암반 누수 | 암반 누수 |

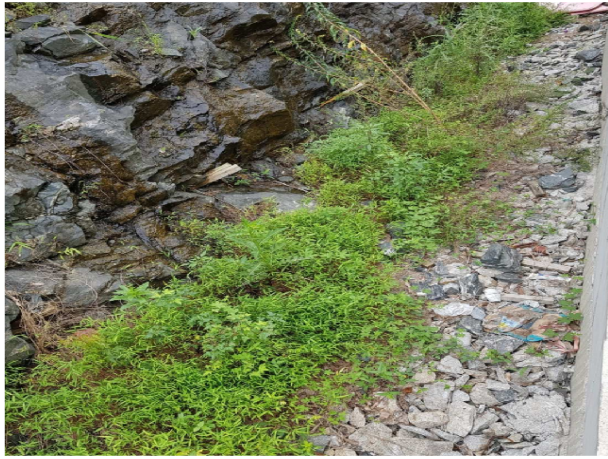
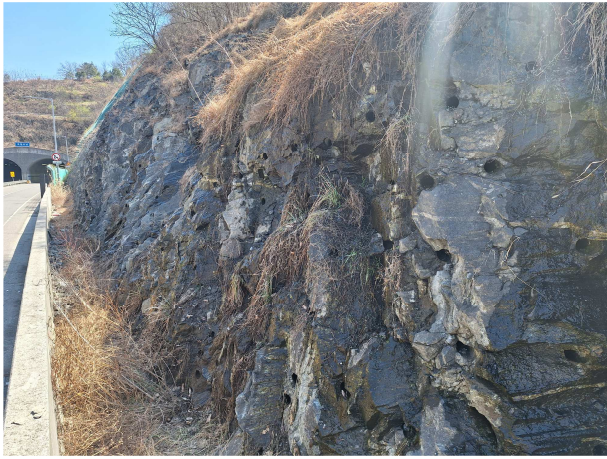
| 05<br>(25년 하반기) | 05<br>(26년 상반기) |

| 암반하부 배수로 전경 | 암반하부 배수로 전경 |

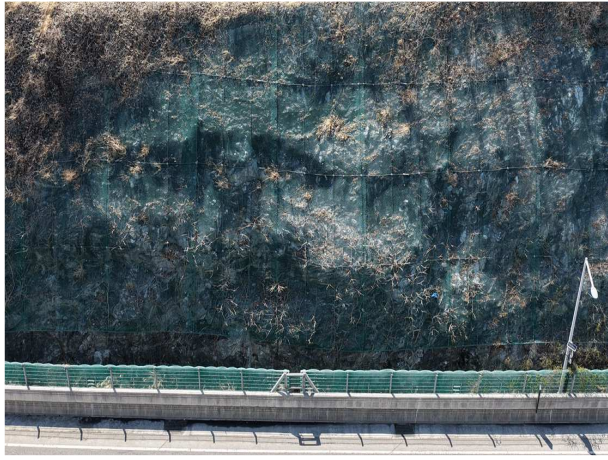
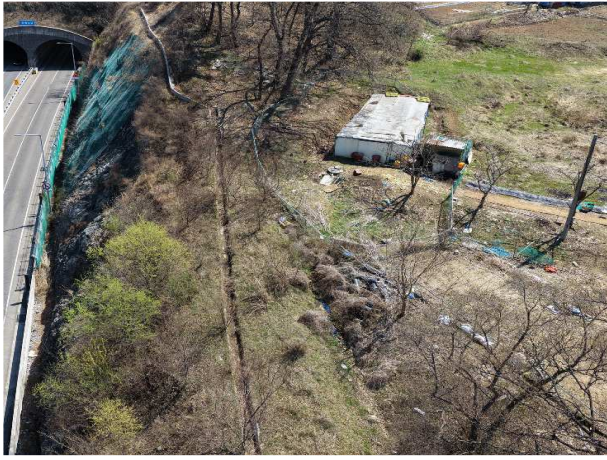
| 06<br>(26년 상반기) | 07<br>(26년 상반기) |

| 낙석방지망 상태양호 | 상부 자연사면 상태양호 |
