## 41. 절토사면

(김포 월곶 군하 I)

## 손상현황

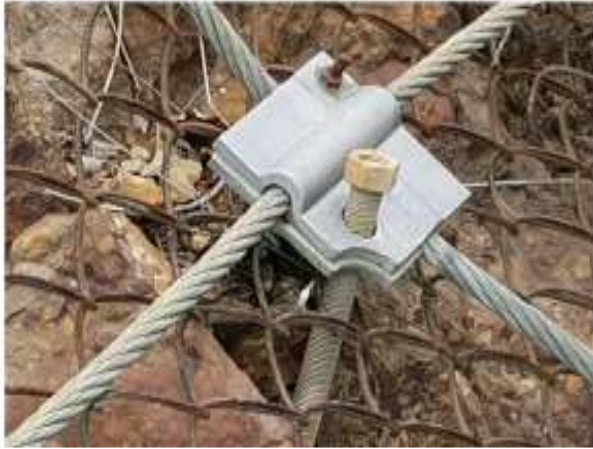
01  
(25년 하반기)

낙석방지망 앵커볼트길이가부족

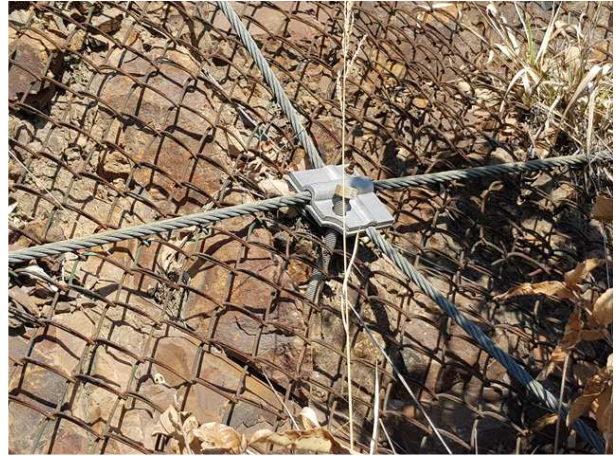
01  
(26년 상반기)

낙석방지망 앵커볼트길이가부족

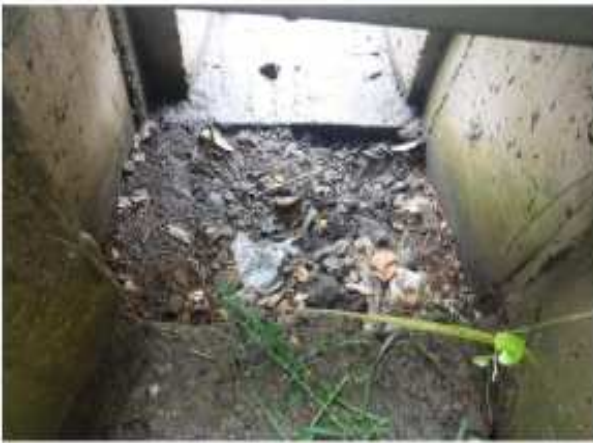
02  
(25년 하반기)

침사지 토사퇴적

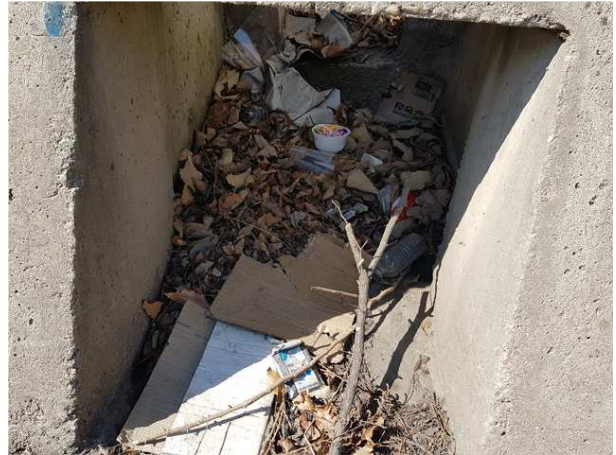
02  
(26년 상반기)

침사지 토사퇴적

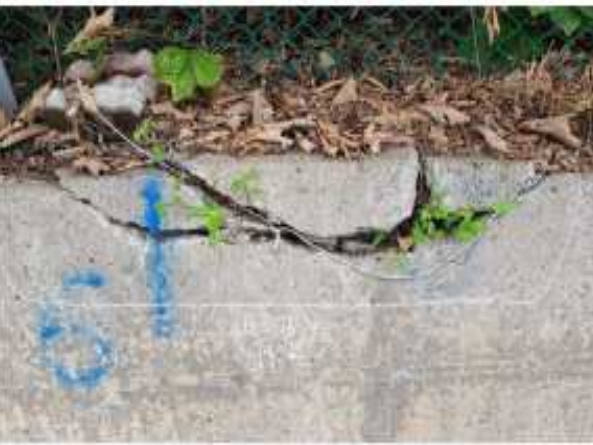
03  
(25년 하반기)

L형측벽 파손

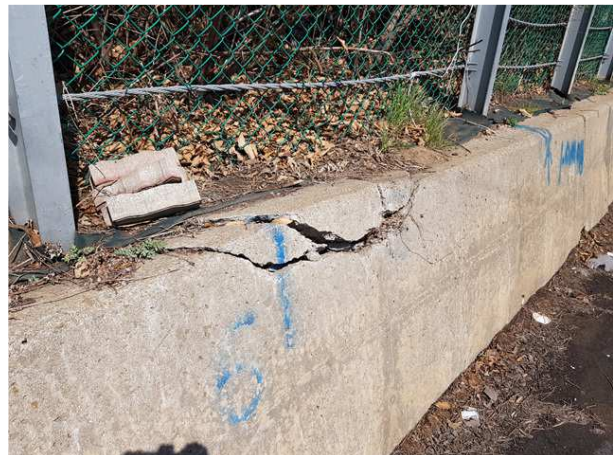
03  
(26년 상반기)

L형측벽 파손

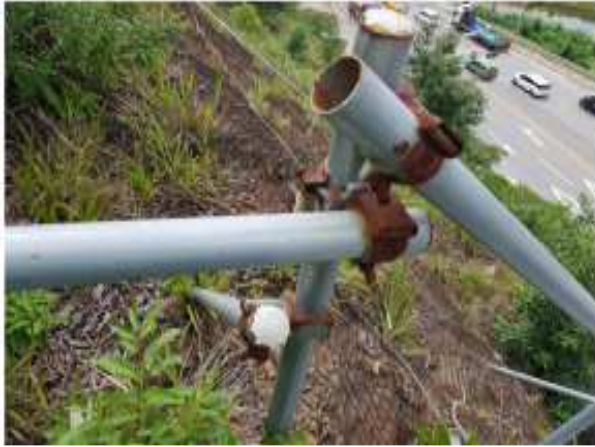
04  
(25년 하반기)

점검로 연결부위 부식

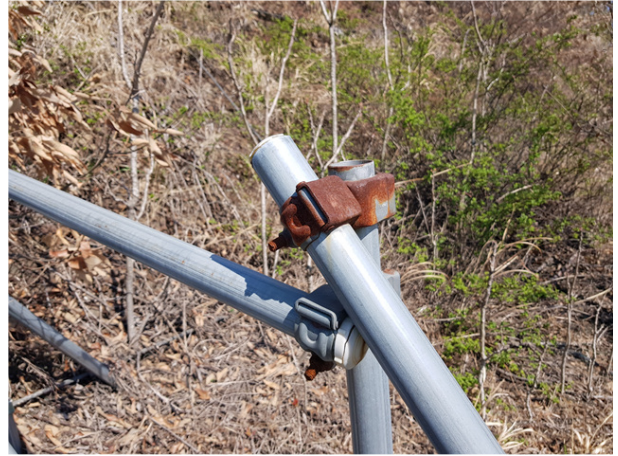
04  
(26년 상반기)

점검로 연결부위 부식

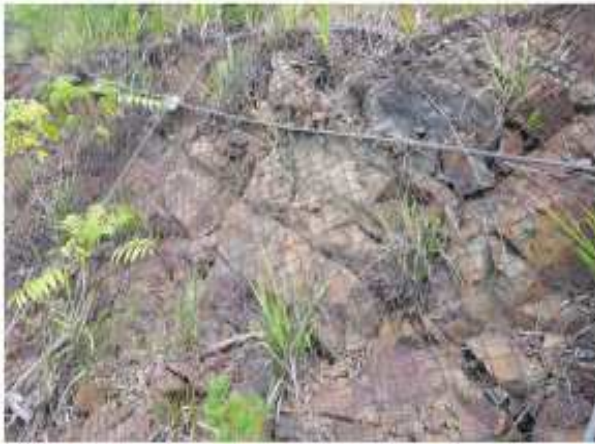
05  
(25년 하반기)

비탈면내 뜬돌 및 낙석

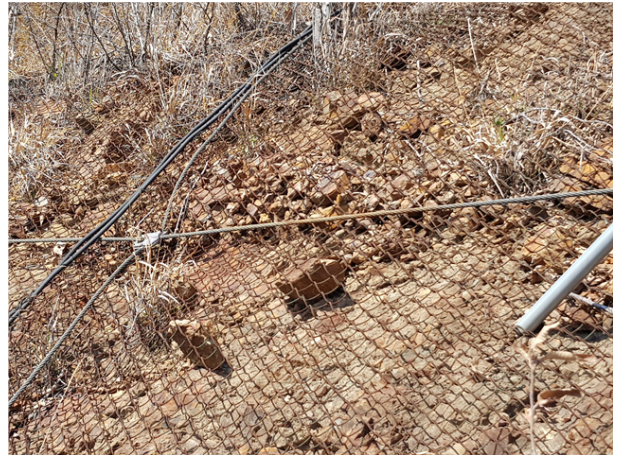
05  
(26년 상반기)

비탈면내 뜬돌 및 낙석

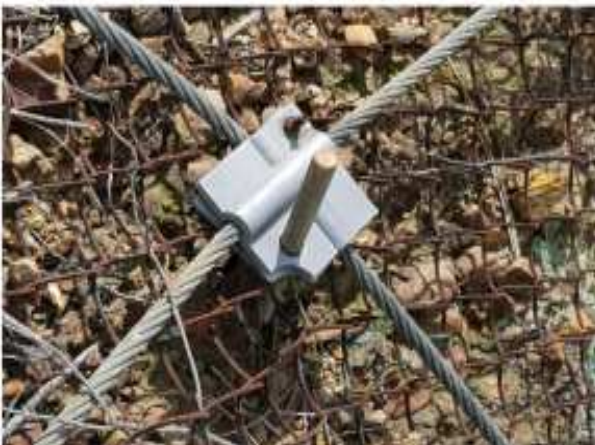
06  
(25년 하반기)

낙석방지망 앵커너트탈락

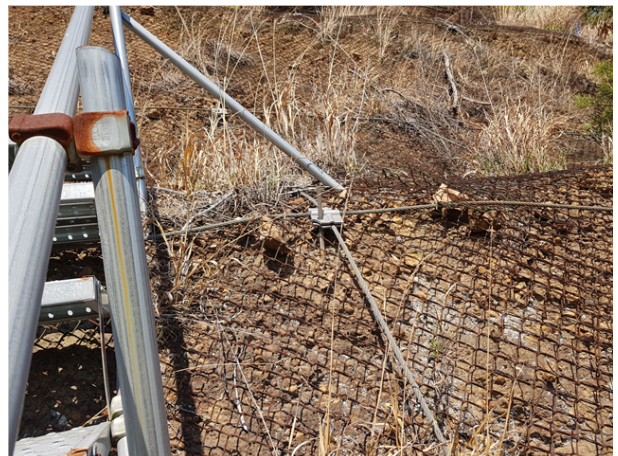
06  
(26년 상반기)

낙석방지망 앵커너트탈락

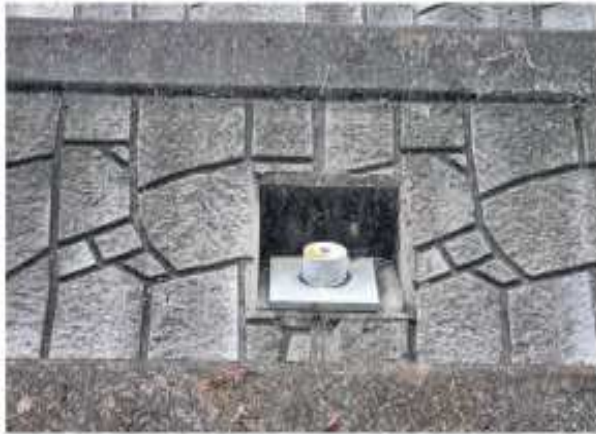
07  
(25년 하반기)

계단식 옹벽 앵커캡 부식

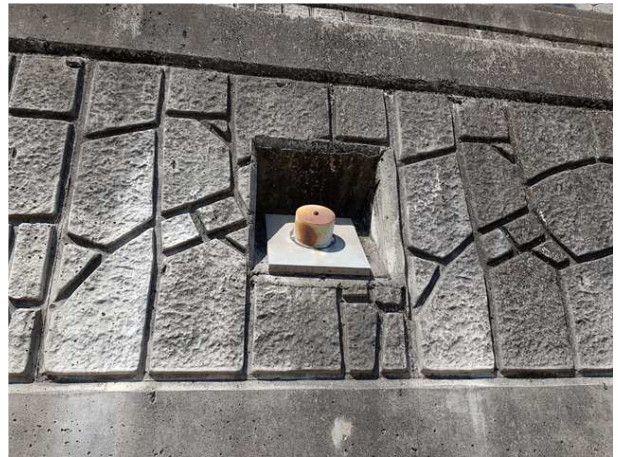
07  
(26년 상반기)

계단식 옹벽 앵커캡 부식

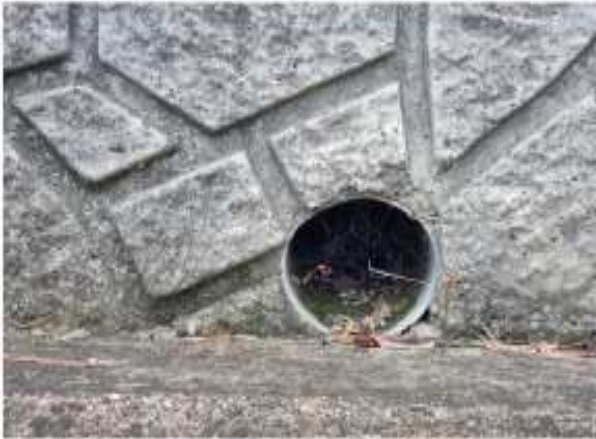
08  
(25년 하반기)

계단식 옹벽 배수구 상태양호

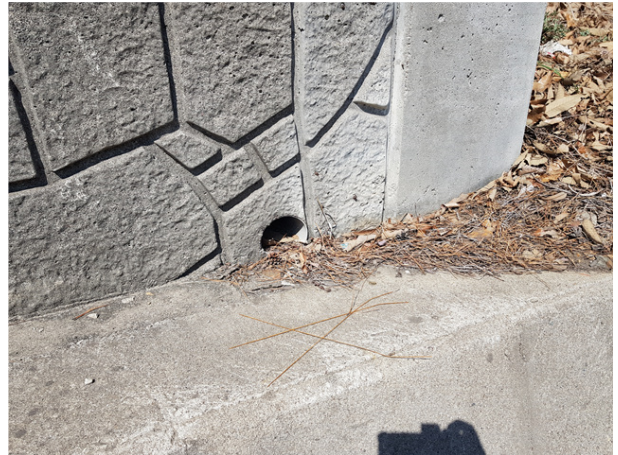
08  
(26년 상반기)

계단식 옹벽 배수구 상태양호

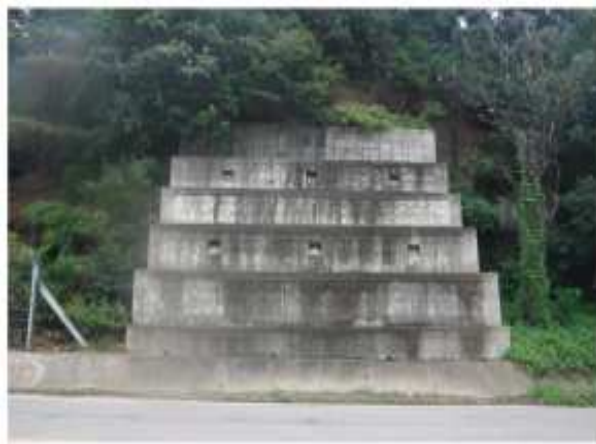
09  
(25년 하반기)

계단식 옹벽 기초지반 상태양호

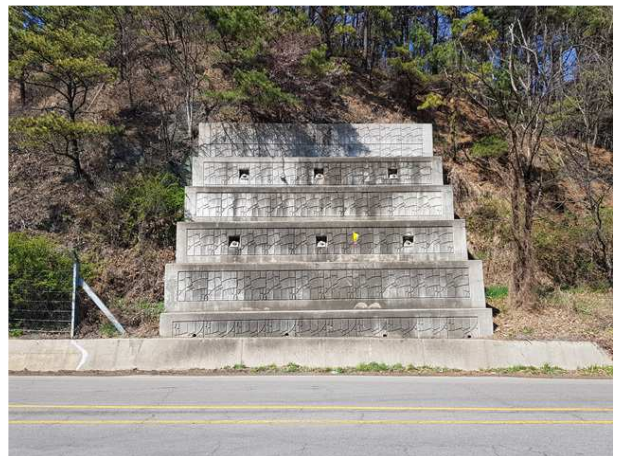
09  
(26년 상반기)

계단식 옹벽 기초지반 상태양호

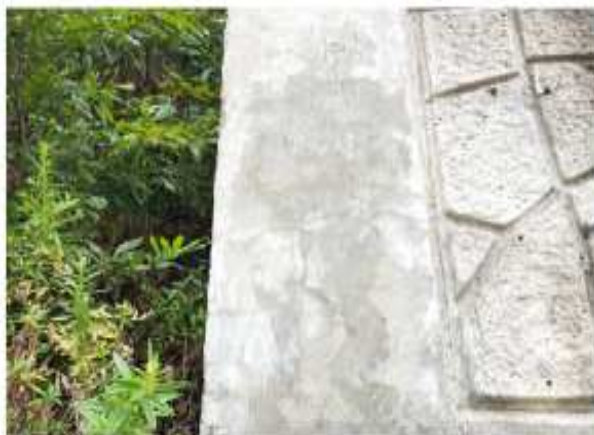
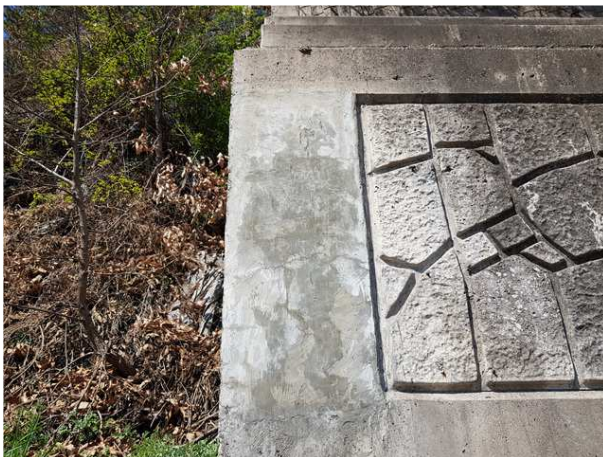
| 10<br>(25년 하반기) | 계단식 옹벽 망상균열 | 10<br>(26년 상반기) | 계단식 옹벽 망상균열 |

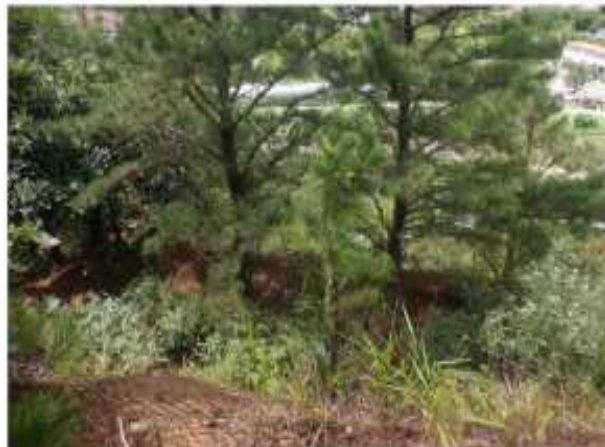
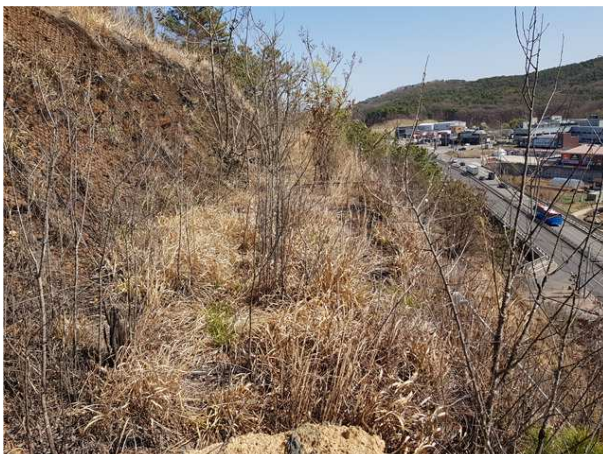
| 11<br>(25년 하반기) | 절토사면 소단 식생현황 | 11<br>(26년 상반기) | 절토사면 소단 식생현황 |

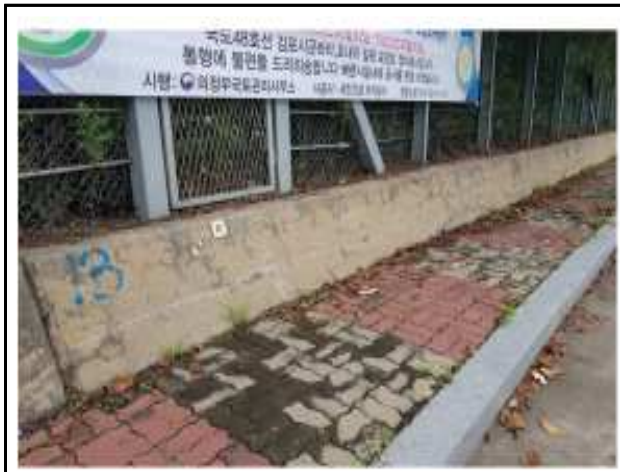
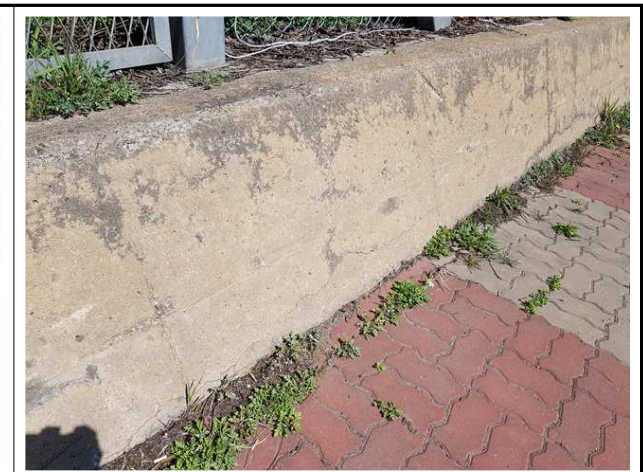
| <div>13<br/>(25년 하반기)</div> <div>L형측벽 균열</div> | <div>13<br/>(26년 상반기)</div> <div>L형측벽 균열</div> |

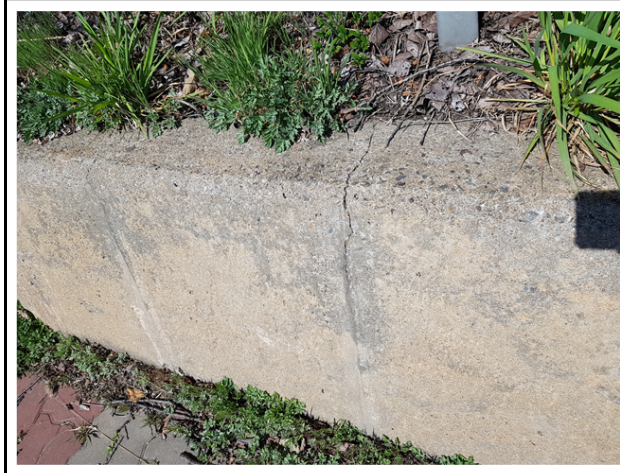
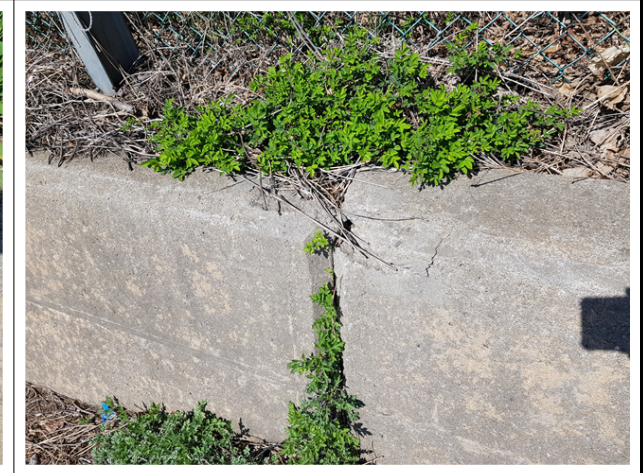
| <div>14<br/>(26년 상반기)</div> <div>L형측벽 균열</div> | <div>15<br/>(26년 상반기)</div> <div>L형측벽 파손</div> |
