## 41. 절토사면

(김포 월곶 군하 I)

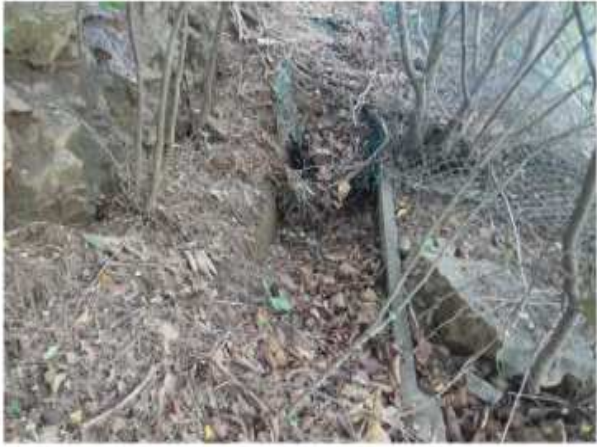
01  
(25년 하반기)

배수로 내 이물질 퇴적

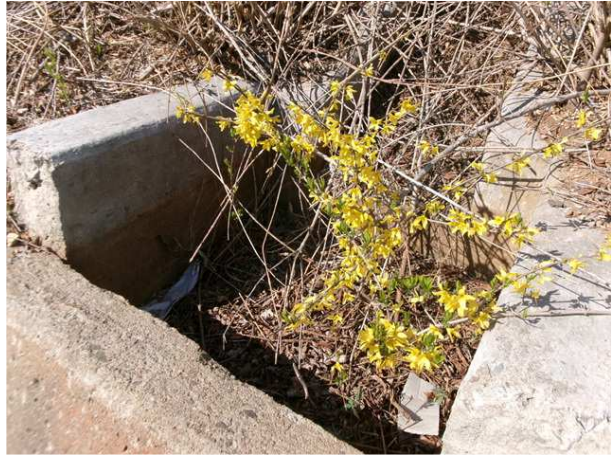
01  
(26년 상반기)

배수로 내 이물질 퇴적

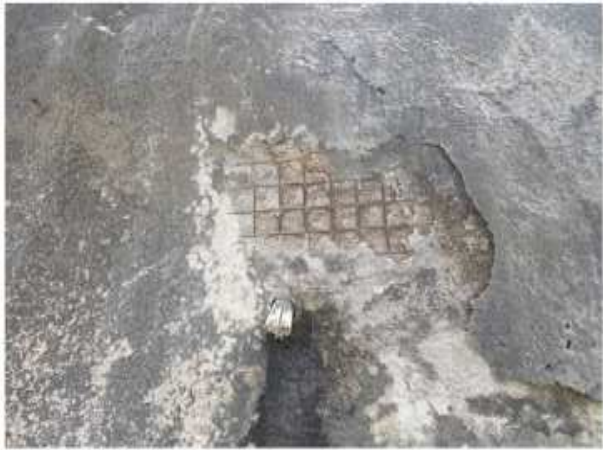
02  
(25년 하반기)

숏크리트 와이어메쉬 노출

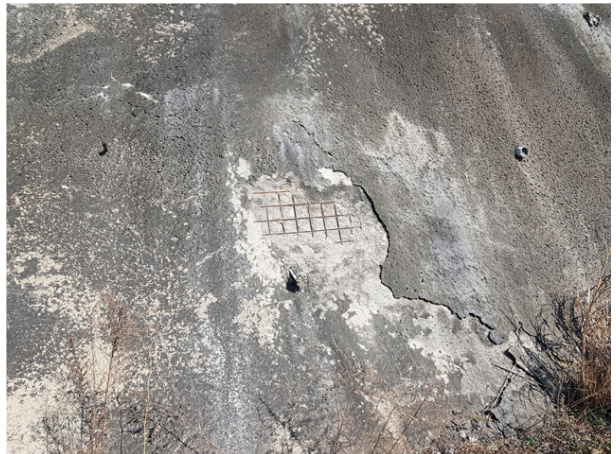
02  
(26년 상반기)

숏크리트 와이어메쉬 노출

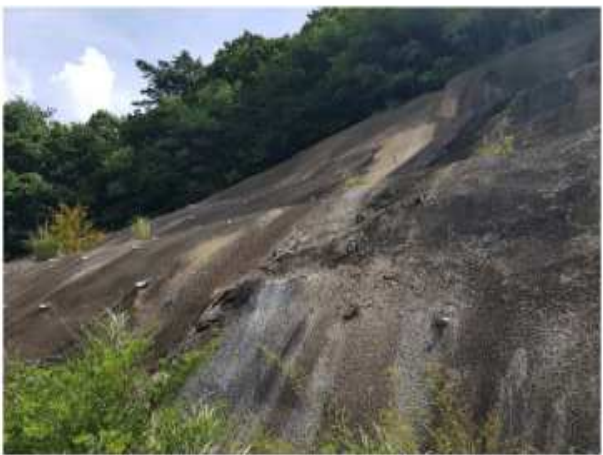
03  
(25년 하반기)

숏크리트 박리

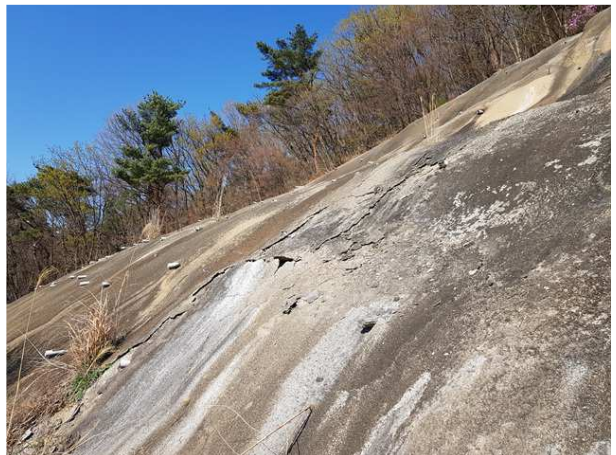
03  
(26년 상반기)

숏크리트 박리

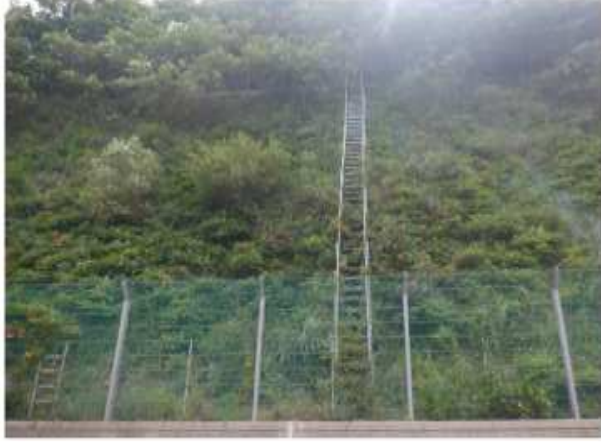
| <p>점검로 식생</p> | <p>점검로 식생-현재상태 양호</p> |

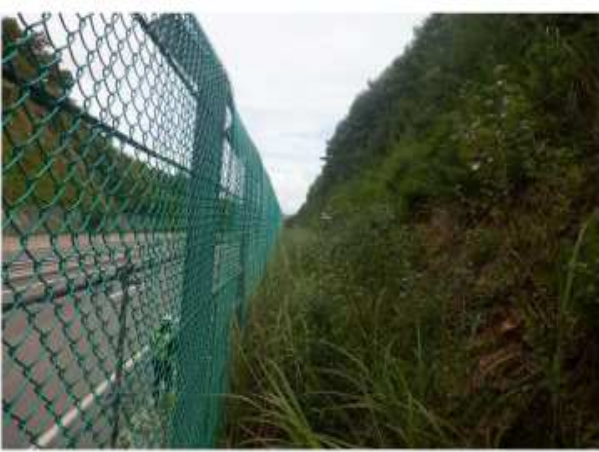
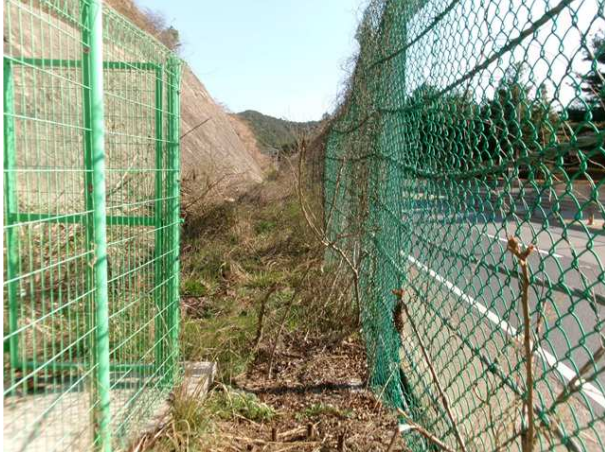
| 08<br>(25년 하반기) | 낙석방지울타리 내부 배수로 식생 | 08<br>(26년 상반기) | 낙석방지울타리 내부 배수로 식생 |

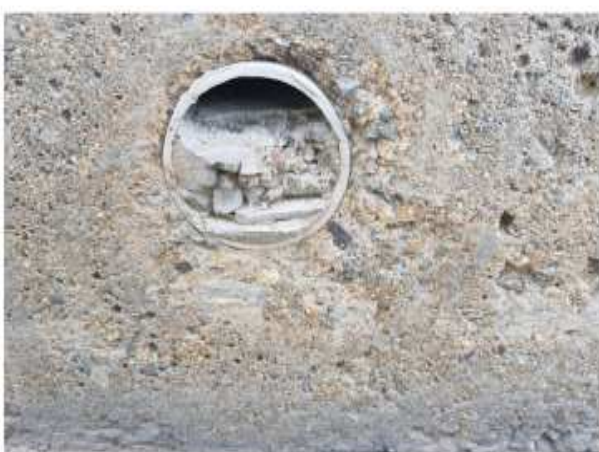
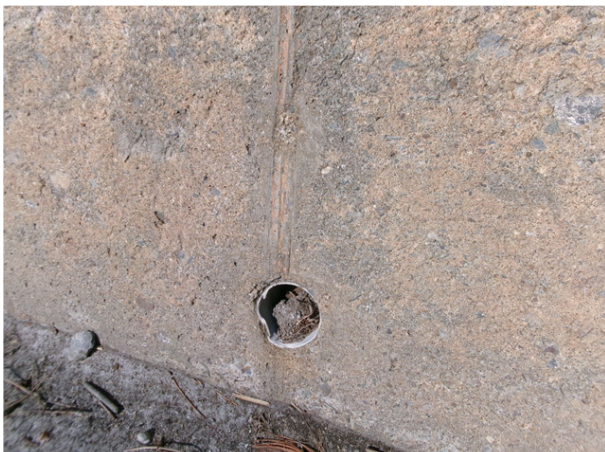
| 09<br>(25년 하반기) | 배수공 이물질퇴적 | 09<br>(26년 상반기) | 배수공 이물질퇴적 |

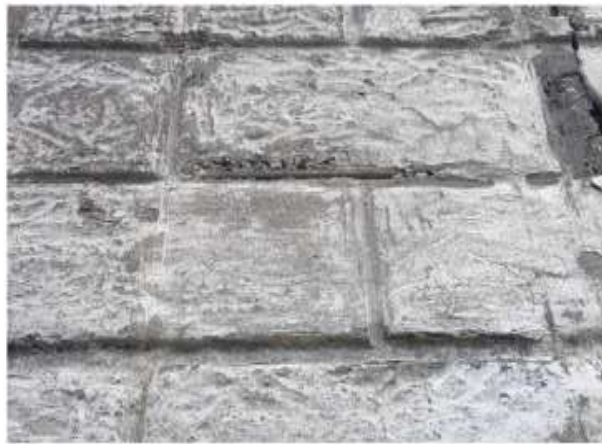
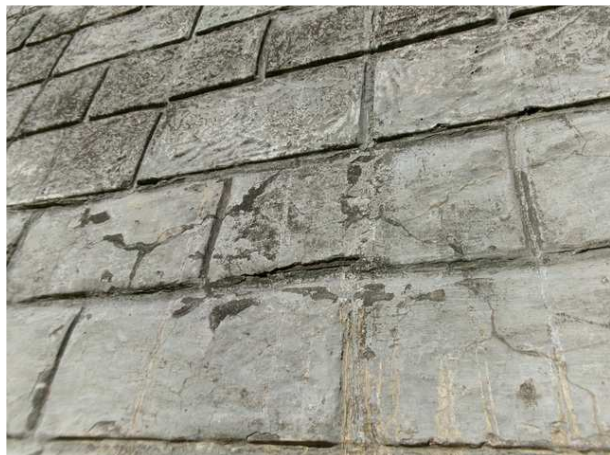
| 10<br>(25년 하반기) | 기대기식 옹벽 철근노출 | 10<br>(26년 상반기) | 기대기식 옹벽 철근노출 |

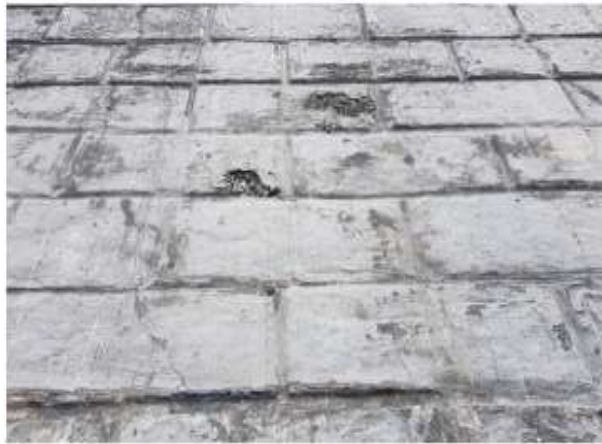
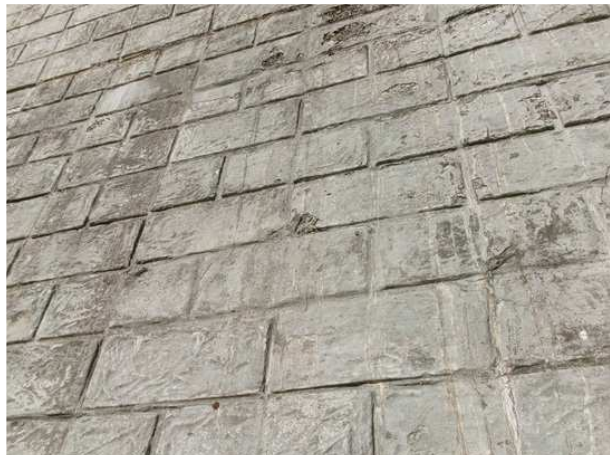
| 11<br>(25년 하반기) | 기대기식 옹벽 재료분리 | 11<br>(26년 상반기) | 기대기식 옹벽 재료분리 |

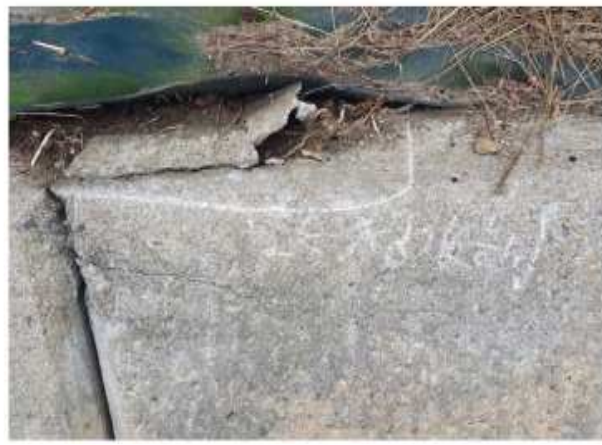
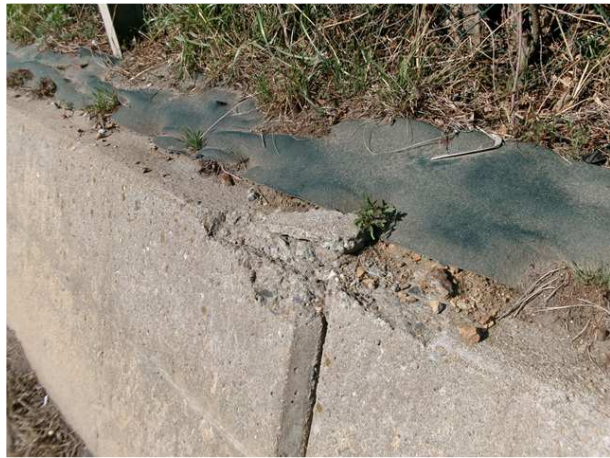
| 12<br>(25년 하반기) | L형측벽 상부 파손 | 12<br>(26년 상반기) | L형측벽 상부 파손 |

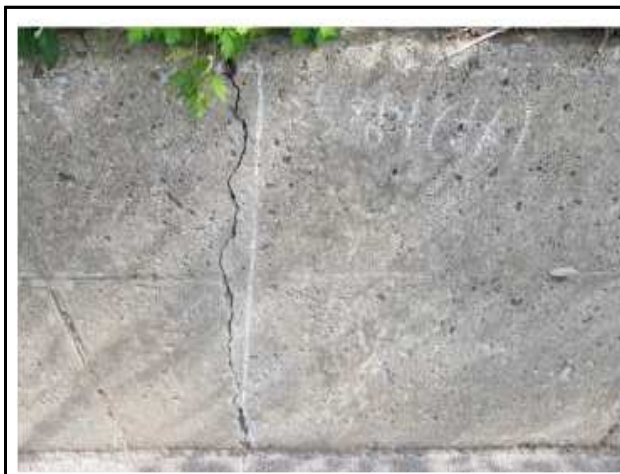
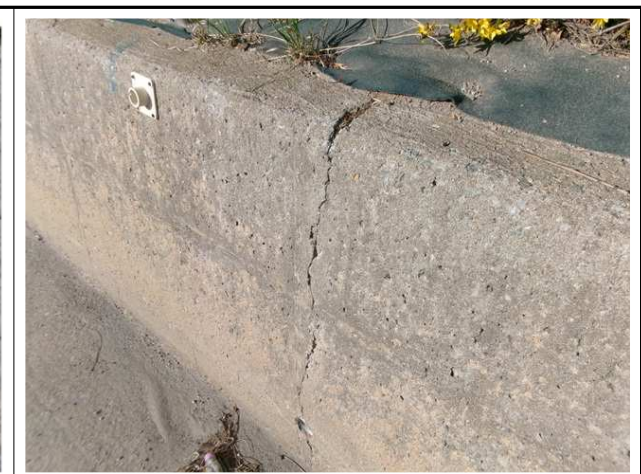
| <div>13</div> <div>(25년 하반기)</div> | <div>13</div> <div>(26년 상반기)</div> |

| L형측벽 균열 | L형측벽 균열 |

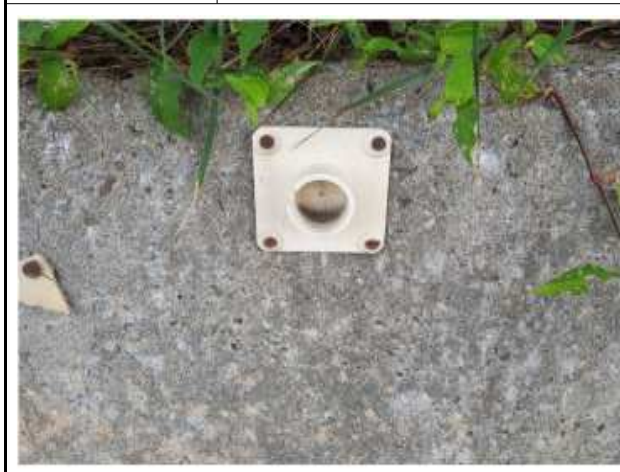
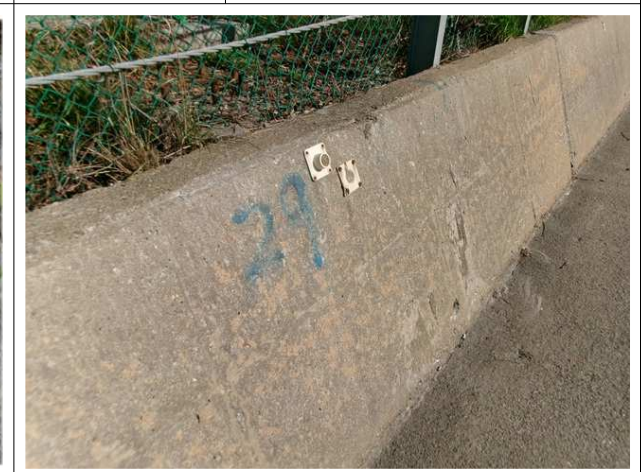
| <div>14</div> <div>(25년 하반기)</div> | <div>14</div> <div>(26년 상반기)</div> |

| 텔리네이터 파손 | 텔리네이터 파손 |

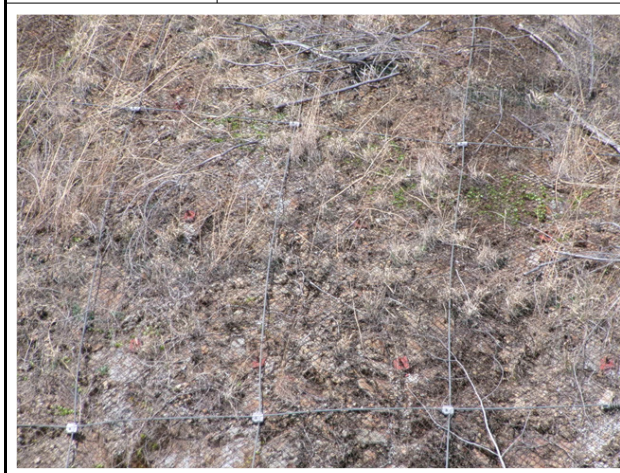
| 앵커 부식 | 격자블럭 전경 |
