## 제2편 시설물편

## 교량편

## 1.1 계바위교

## 가. 정기안전점검표

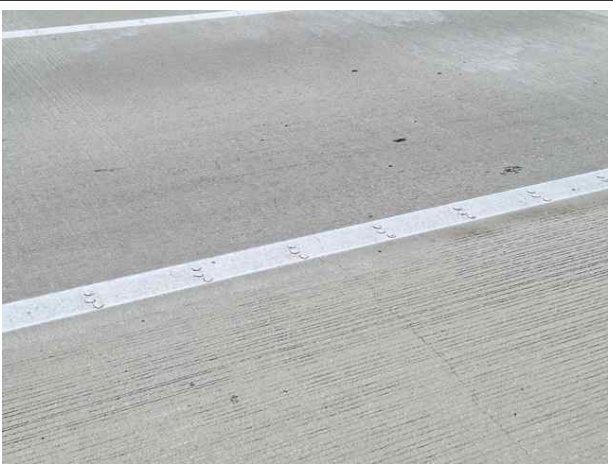
| 점검부위 | | 점검결과 | 발생원인 | 조치<br>필요사항 | 사진<br>번호 |
|---|---|---|---|---|---|
| 교면포장 | | · 포장 균열(0.3mm미만) | · 건조수축, 온도변화 | · 표면처리 | 01 |

| 01<br>(25년 하반기) | — | 01<br>(26년 상반기) | 교면포장 평택방향(S1) 포장<br>균열 (0.3mm미만) |

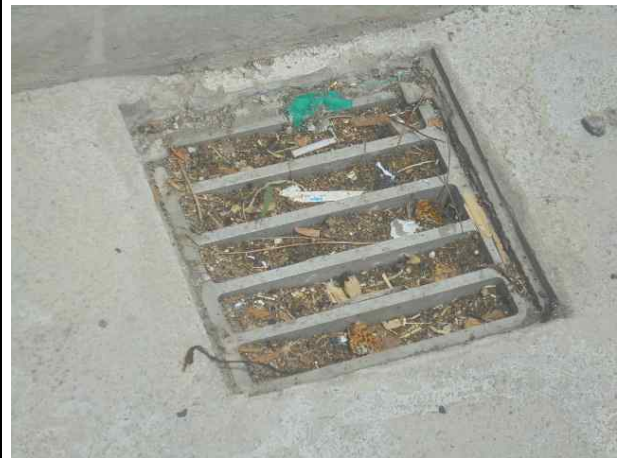
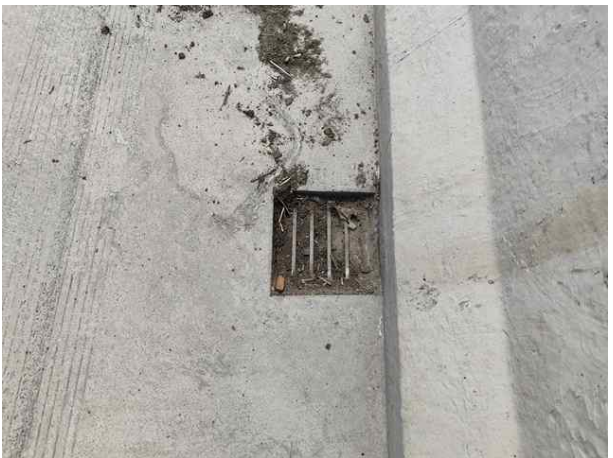
| 점검부위 | | 점검결과 | 발생원인 | 조치<br>필요사항 | 사진<br>번호 |
|---|---|---|---|---|---|
| 배수시설 | | · 배수구 막힘 | · 비산먼지, 공용기간 경과 | · 정비(청소) | 02 |

| 02<br>(25년 하반기) | 배수시설 익산방향(S1) 배수구 막힘 | 02<br>(26년 상반기) | 배수시설 익산방향(S1) 배수구 막힘 |

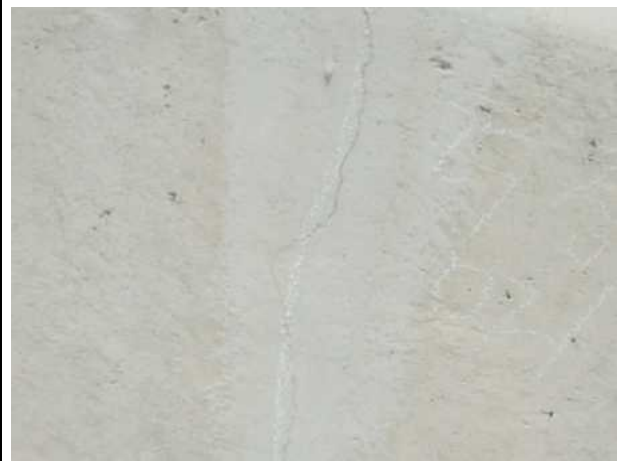
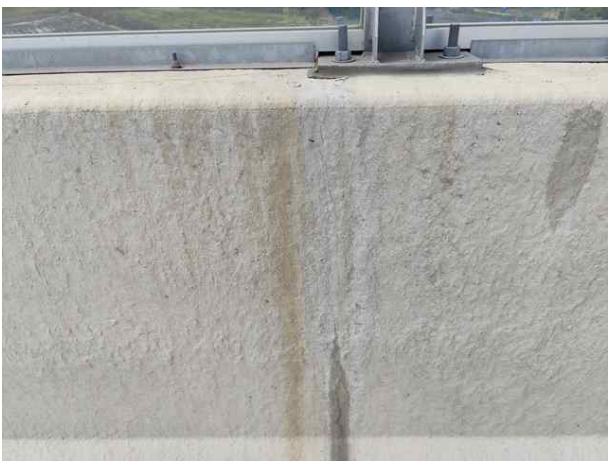
| 점검부위 | | 점검결과 | 발생원인 | 조치<br>필요사항 | 사진<br>번호 |
|---|---|---|---|---|---|
| 난간(방호울타리)<br>및 연석 | | · 방호벽 균열(0.3mm미만) | · 건조수축, 온도변화 | · 표면처리 | 03, 04 |

| 03<br>(25년 하반기) | 방호벽 익산방향(S1)<br>균열 (0.3mm미만) | 03<br>(26년 상반기) | 방호벽 익산방향(S1)<br>균열 (0.3mm미만) |

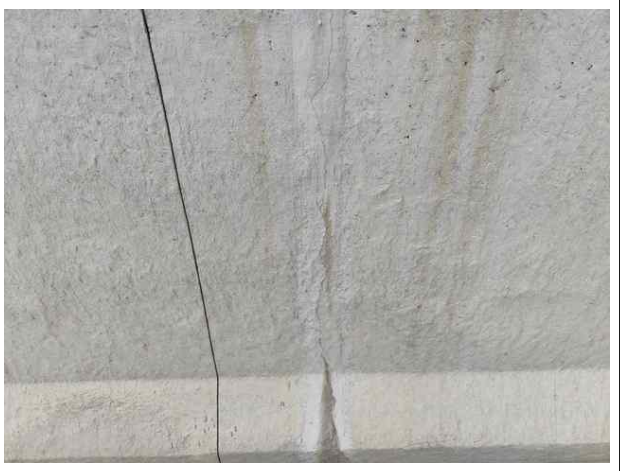
| 04<br>(25년 하반기) | — | 04<br>(26년 상반기) | 방호벽 익산방향(S1)<br>균열 (0.3mm미만) |

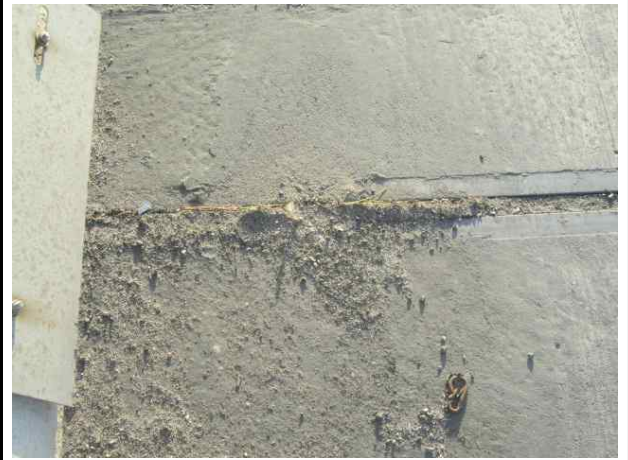
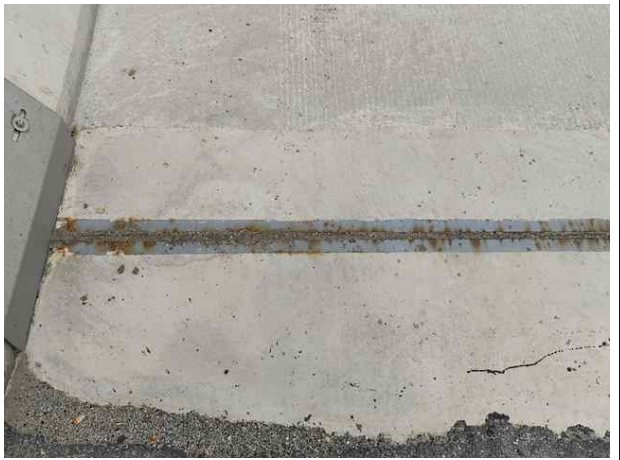
| 점검부위 | | 점검결과 | 발생원인 | 조치<br>필요사항 | 사진<br>번호 |
|---|---|---|---|---|---|
| 신축이음 | | · 유간 이물질퇴적 | · 비산먼지, 공용기간 경과 | · 정비(청소) | 05 |

| 05<br>(25년 하반기) | 신축이음 익산방향(A1) 유간<br>이물질퇴적 | 05<br>(26년 상반기) | 신축이음 익산방향(A1) 유간<br>이물질퇴적 |

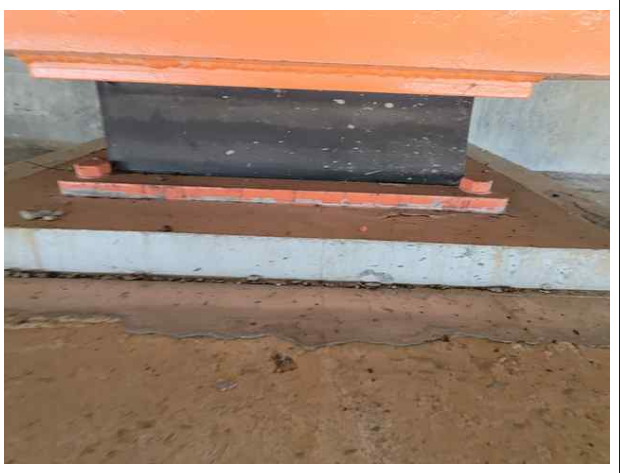
| 점검부위 | | 점검결과 | 발생원인 | 조치<br>필요사항 | 사진<br>번호 |
|---|---|---|---|---|---|
| 받침 | | · 무수축몰탈 균열(0.3mm미만) | · 건조수축 및 온도변화 | · 표면처리 | 06, 07 |

| 06<br>(25년 하반기) | — | 06<br>(26년 상반기) | 교량받침(A2-SH6) 무수축물탈<br>균열 (0.3mm미만) |

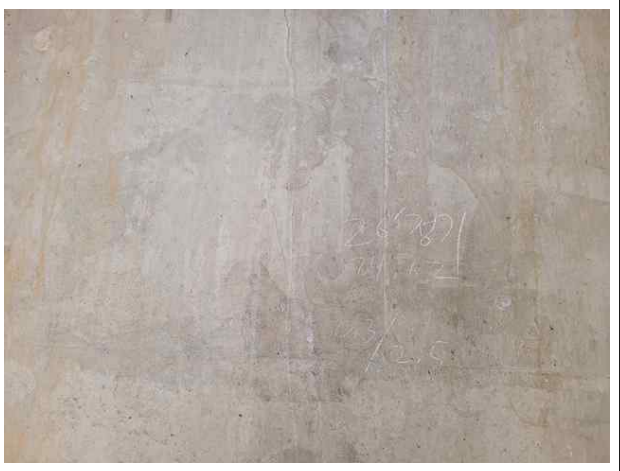
| 점검부위 | | 점검결과 | 발생원인 | 조치<br>필요사항 | 사진<br>번호 |
|---|---|---|---|---|---|
| 교대 | | · 균열(0.3mm미만),<br>망상균열(0.3mm미만),<br>균열부백태(0.3mm미만)<br>· 균열(0.3mm이상)<br>· 파손 | · 건조수축 및 온도변화<br><br>· 건조수축 및 온도변화<br>· 외부충격 | · 표면처리<br><br>· 주입보수<br>· 단면보수 | 08, 09<br>10, 11<br>12, 13 |

| | | <p>13<br/>(25년 하반기)</p> | <p>13<br/>(26년 상반기)</p> <p>교대(A2) 홍벽 균열(0.3mm이상)</p> |

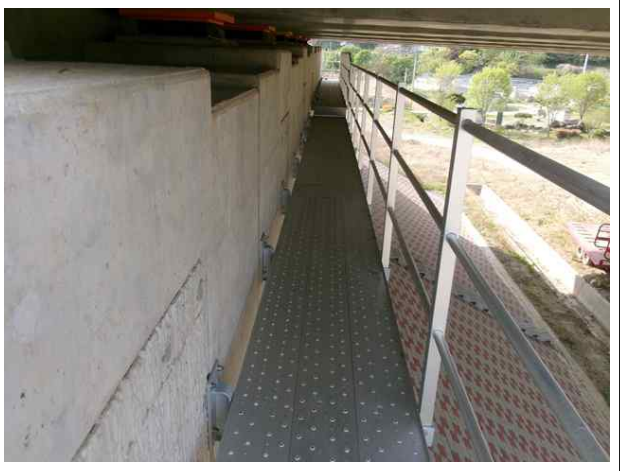
| | | <p>14<br/>(25년 하반기)</p> | <p>14<br/>(26년 상반기)</p> <p>점검시설(A1) 상태양호</p> |
