## 1.2 곡교천1교

1.2 곡교천1교

본 시설물은 충청남도 아산시 신창면 신곡리 303-15 에 위치한 총연장 450.0m, 교폭 24.3m, 상부구조 IPC Girder로 구성되어 있고, 2024년 준공후 약 2년간 공용중인 1종 시설물이다.

## 가. 정기안전점검표

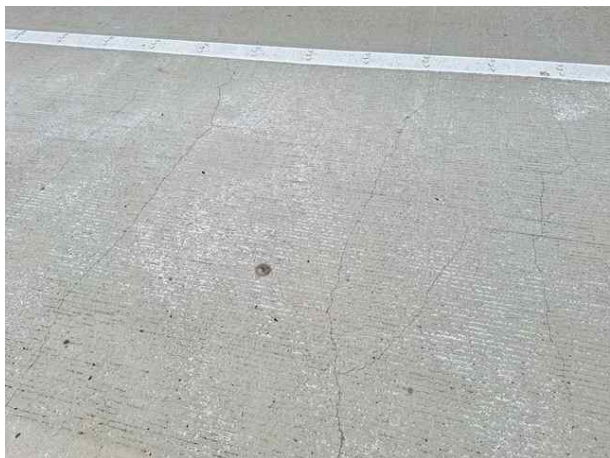
| 점검부위 | | 점검결과 | 발생원인 | 조치<br>필요사항 | 사진<br>번호 |
|---|---|---|---|---|---|
| 교면포장 | | · 균열(0.3mm미만),<br>망상균열(0.3mm미만) | · 건조수축 및 온도변화 | · 표면처리 | 01, 02 |

| 01<br>(25년 하반기) | — | 01<br>(26년 상반기) | 교면포장 평택방향(S3)<br>망상균열(0.3mm미만) |

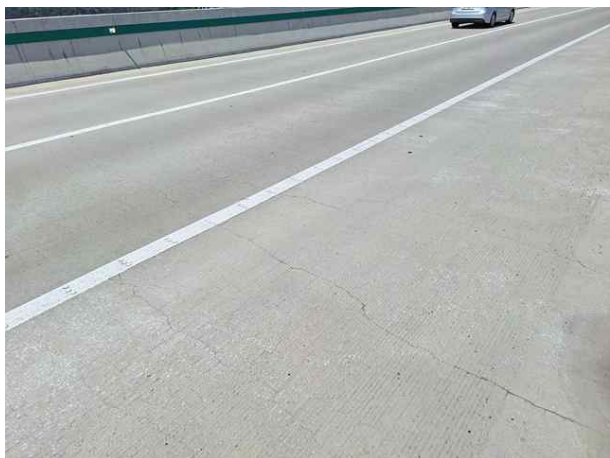
| 02<br>(25년 하반기) | — | 02<br>(26년 상반기) | 교면포장 평택방향(S6) 포장<br>균열(0.3mm미만) |

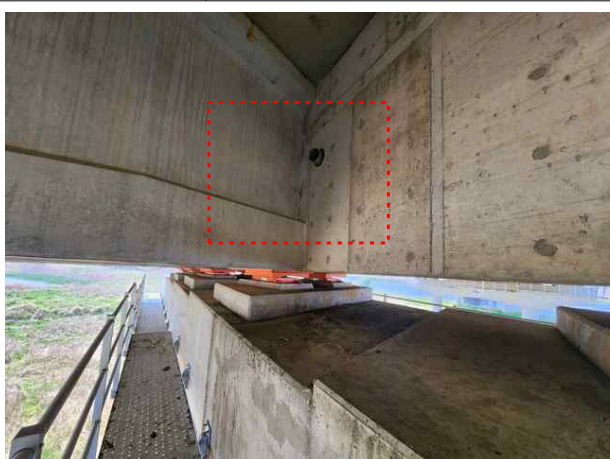
| 점검부위 | | 점검결과 | 발생원인 | 조치<br>필요사항 | 사진<br>번호 |
|---|---|---|---|---|---|
| 배수시설 | | · 배수관 시공불량 | · 시공미흡 | · 정비 | 03 |

| 03<br>(25년 하반기) | — | 03<br>(26년 상반기) | 배수시설(S8) 배수관 시공불량 |

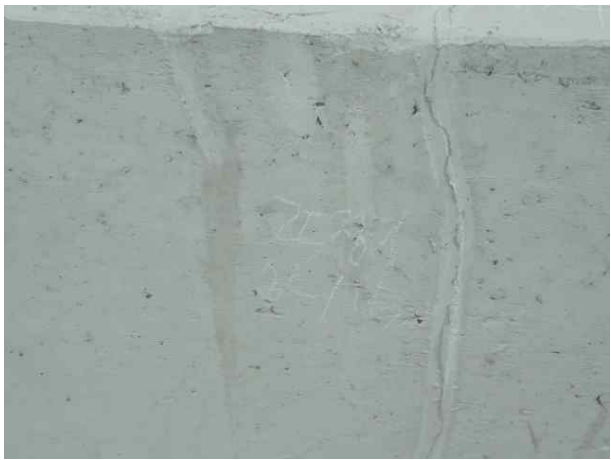
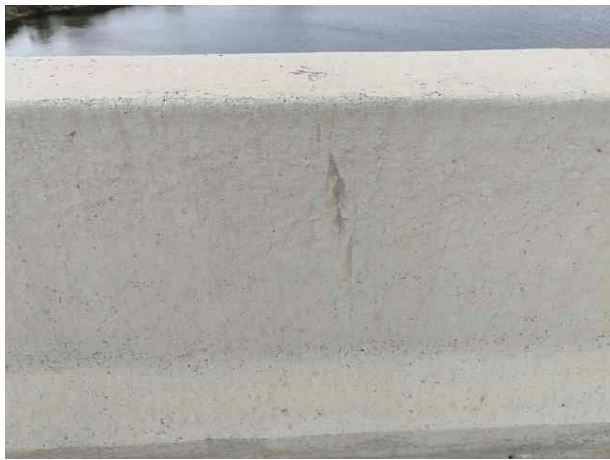
| 점검부위 | | 점검결과 | 발생원인 | 조치<br>필요사항 | 사진<br>번호 |
|---|---|---|---|---|---|
| 난간(방호울타리)<br>및 연석 | | · 균열(0.3mm미만)<br>· 굽힘 | · 건조수축, 온도변화<br>· 외부충격 | · 표면처리<br>· 단면보수 | 04, 05<br>06 |

| 04<br>(25년 하반기) | 방호벽 익산방향(S3)<br>균열(0.3mm미만) | 04<br>(26년 상반기) | 방호벽 익산방향(S3)<br>균열(0.3mm미만) |

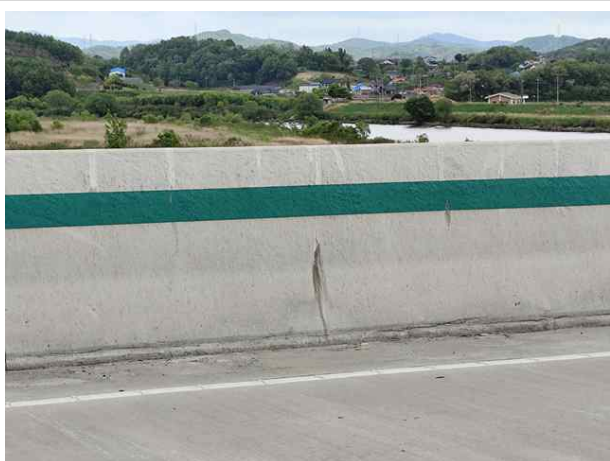
| | | 05<br>(26년 상반기) | 중앙분리대 익산방향(S6)<br>균열(0.3mm미만) |
| 05<br>(25년 하반기) | — | 05<br>(26년 상반기) | 중앙분리대 익산방향(S6)<br>균열(0.3mm미만) |

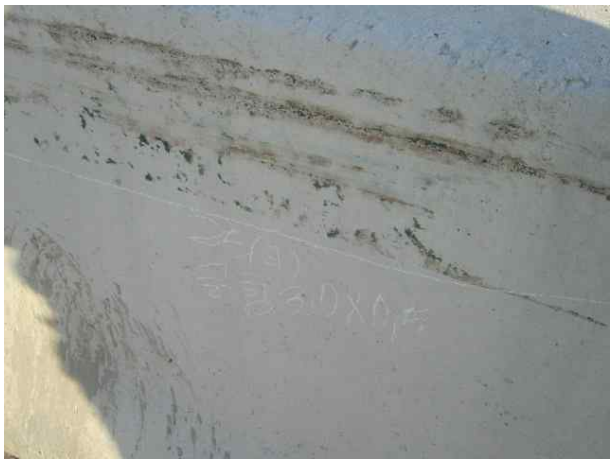
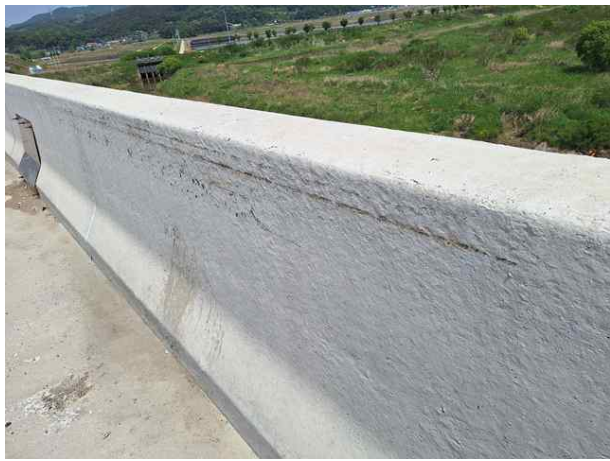
| 06<br>(25년 하반기) | 방호벽 평택방향(S5) 긁힘 | 06<br>(26년 상반기) | 방호벽 평택방향(S5) 긁힘 |

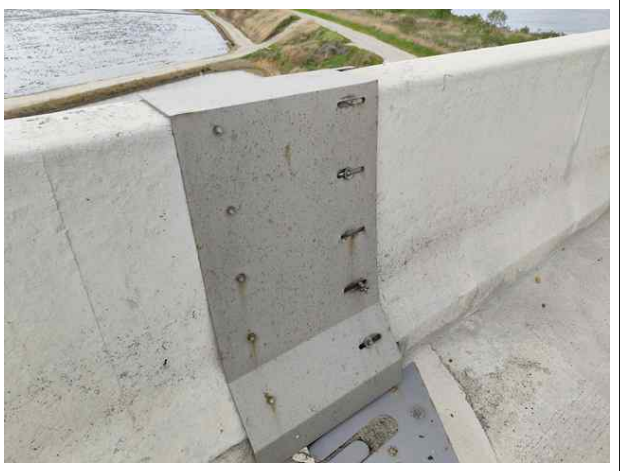
| 점검부위 | | 점검결과 | 발생원인 | 조치<br>필요사항 | 사진<br>번호 |
|---|---|---|---|---|---|
| 신축이음 | | · 후타재균열(0.3mm미만)<br>· 유간 이물질퇴적<br>· 하부 고무재 덮개 탈락<br>· 차수판 볼트탈락 | · 건조수축 및 온도변화<br>· 비산먼지, 공용기간 증가<br>· 시공미흡<br>· 시공미흡 | · 표면처리<br>· 정비(청소)<br>· 정비<br>· 정비(재설치) | 07, 08<br>09, 10 |

| 07<br>(25년 하반기) | — | 07<br>(26년 상반기) | 신축이음 익산방향(A1) 차수판<br>볼트탈락 |

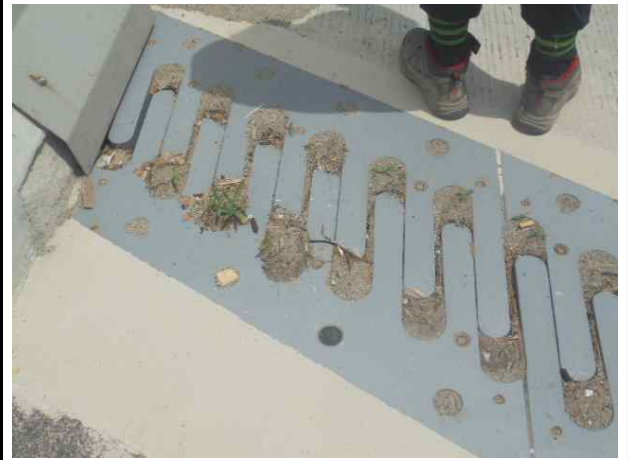
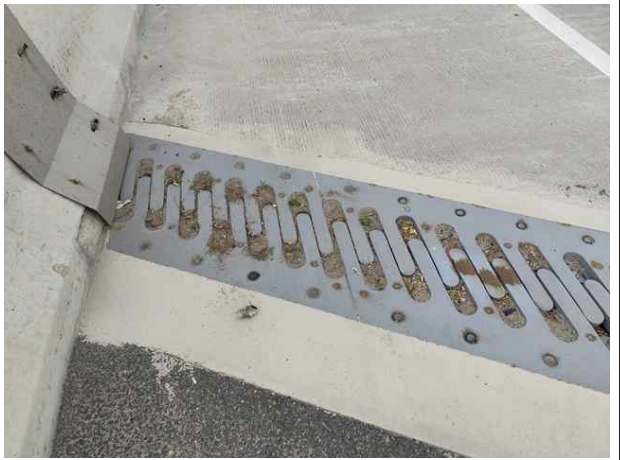
| 08<br>(25년 하반기) | 신축이음 익산방향(A1) 유간<br>이물질퇴적 | 08<br>(26년 상반기) | 신축이음 익산방향(A1) 유간<br>이물질퇴적 |

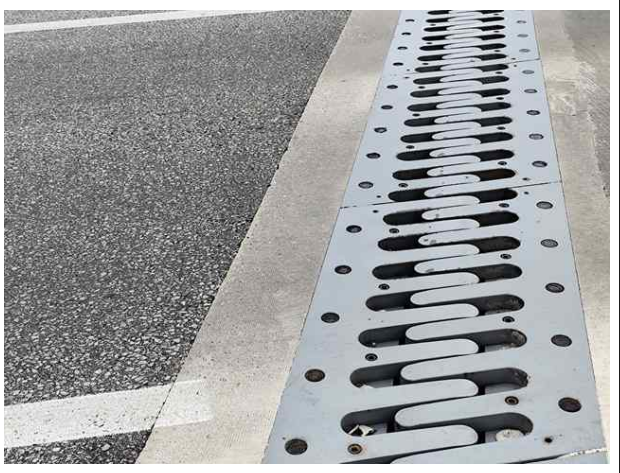
| 09<br>(25년 하반기) | — | 09<br>(26년 상반기) | 신축이음 익산방향(A2) 후타재<br>균열(0.3mm미만) |

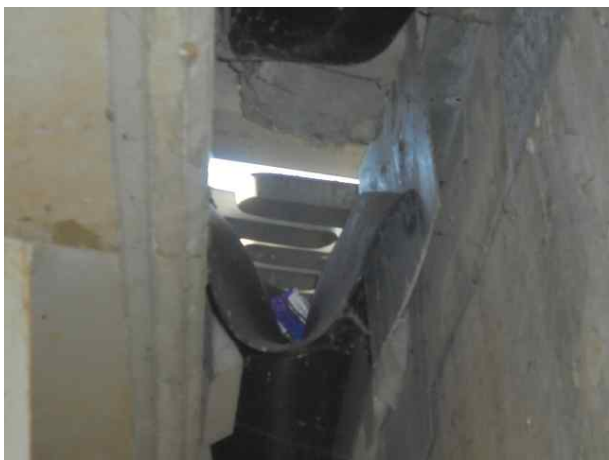
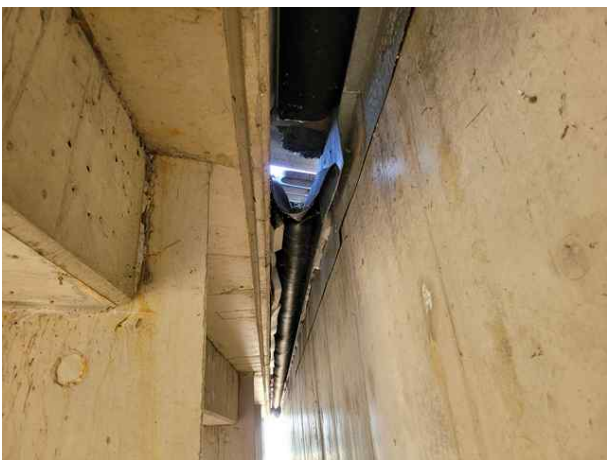
| 10<br>(25년 하반기) | 신축이음(A2) 하부 고무재 덮개<br>탈락 | 10<br>(26년 상반기) | 신축이음(A2) 하부 고무재 덮개<br>탈락 |

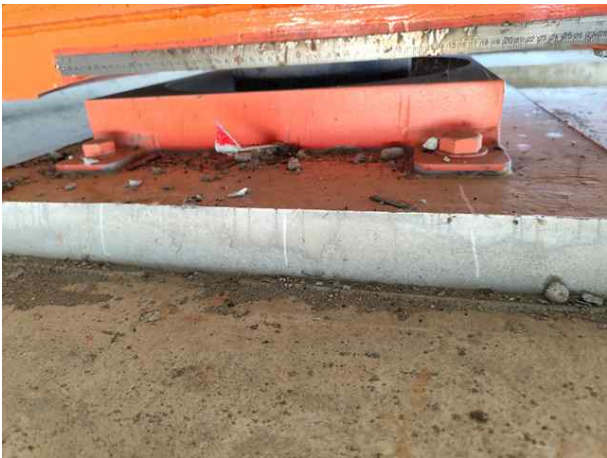
| 점검부위 | | 점검결과 | 발생원인 | 조치<br>필요사항 | 사진<br>번호 |
|---|---|---|---|---|---|
| 받침 | | · 무수축물탈/받침콘크리트<br>균열(0.3mm미만)<br>· 무수축물탈 파손<br>· 받침콘크리트 잡철근노출<br>· 편기 | · 건조수축 및 온도변화<br>· 외부충격<br>· 시공미흡<br>· 시공미흡 | · 표면처리<br>· 단면보수<br>· 단면보수<br>· 주의관찰 | 11, 12<br>13, 14<br>15 |

| 11<br>(25년 하반기) | - | 11<br>(26년 상반기) | 교량받침(A1-SH2) 무수축물탈<br>균열(0.3mm미만) |

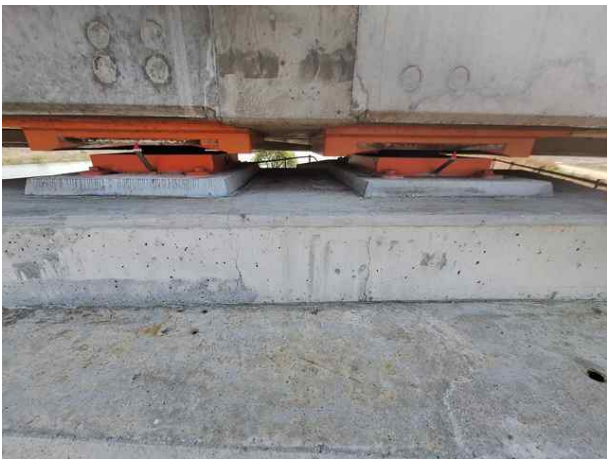
| 12<br>(25년 하반기) | - | 12<br>(26년 상반기) | 교량받침(P1-SH1) 받침콘크리트<br>균열(0.3mm미만) |

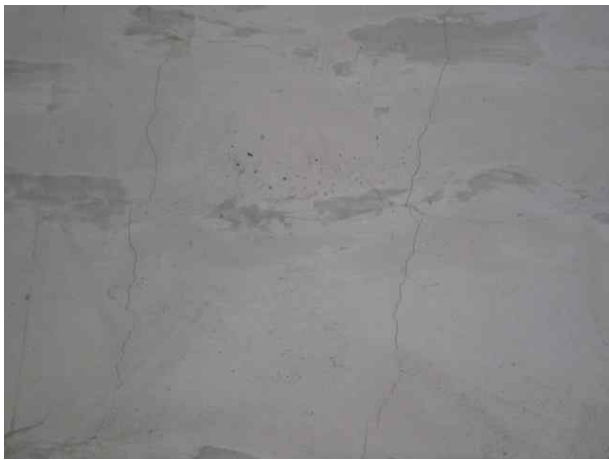
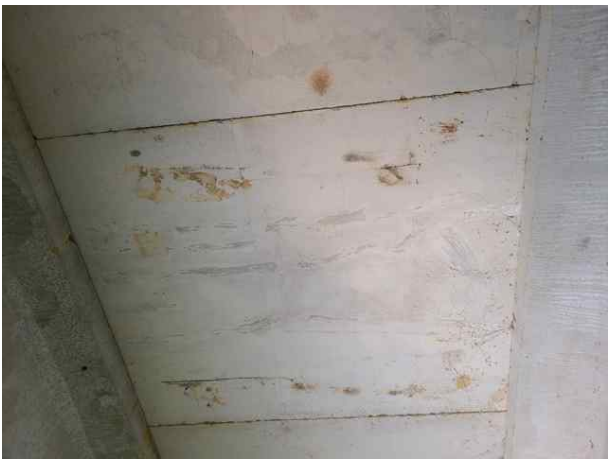
| 점검부위 | | 점검결과 | 발생원인 | 조치<br>필요사항 | 사진<br>번호 |
|---|---|---|---|---|---|
| 바닥판 | | · 균열(0.3mm미만),<br>망상균열(0.3mm미만)<br>· 균열부백태(0.3mm미만) | · 건조수축 및 온도변화<br>· 균열부 수분침투 | · 표면처리<br>· 표면처리 | 16, 17 |

| 16<br>(25년 하반기) | 바닥판 하면(S3) 균열(0.3mm미만) | 16<br>(26년 상반기) | 바닥판 하면(S3) 균열(0.3mm미만) |

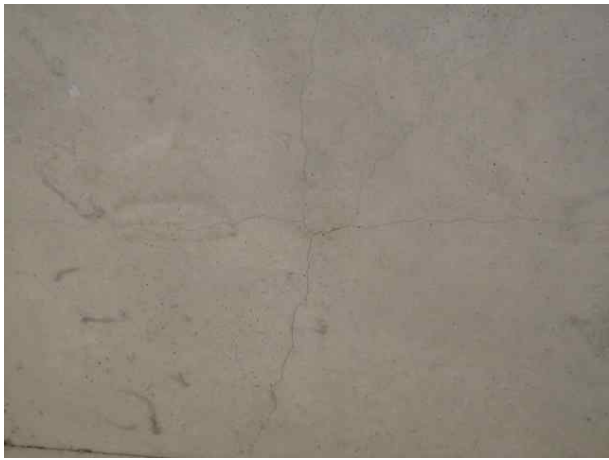
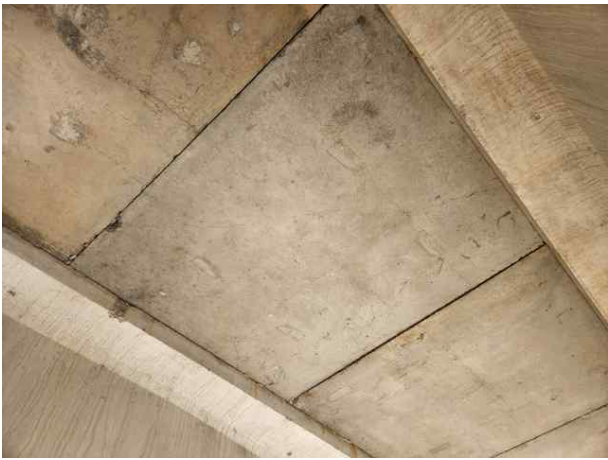
| 17<br>(25년 하반기) | 바닥판 하면(S9)<br>망상균열(0.3mm미만) | 17<br>(26년 상반기) | 바닥판 하면(S9)<br>망상균열(0.3mm미만) |

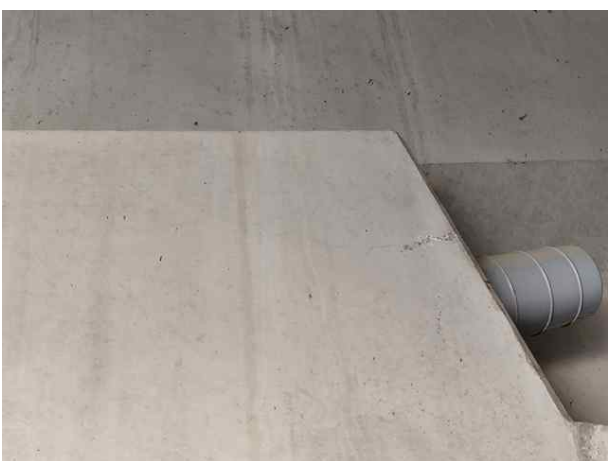
| 점검부위 | | 점검결과 | 발생원인 | 조치<br>필요사항 | 사진<br>번호 |
|---|---|---|---|---|---|
| 거더 | | · 균열부백태(0.3mm미만)<br>· 파손 | · 균열부 수분침투<br>· 외부충격 | · 표면처리<br>· 단면보수 | 18, 19 |

| 18<br>(25년 하반기) | - | 18<br>(26년 상반기) | 거더(S1-G3)<br>균열부백태(0.3mm미만) |

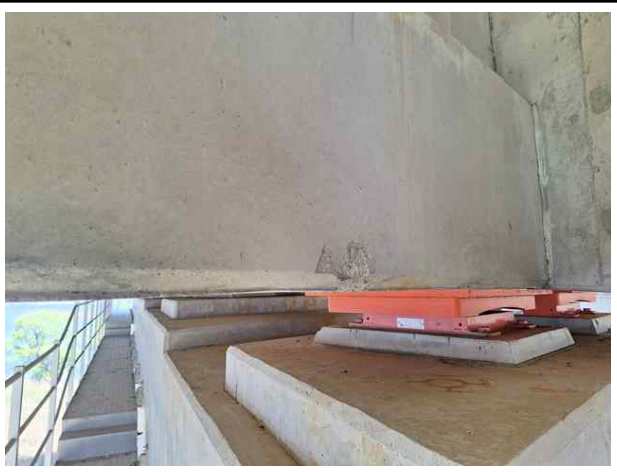
| 19<br>(25년 하반기) | — | 19<br>(26년 상반기) | 거더(S6-G6) 파손 |

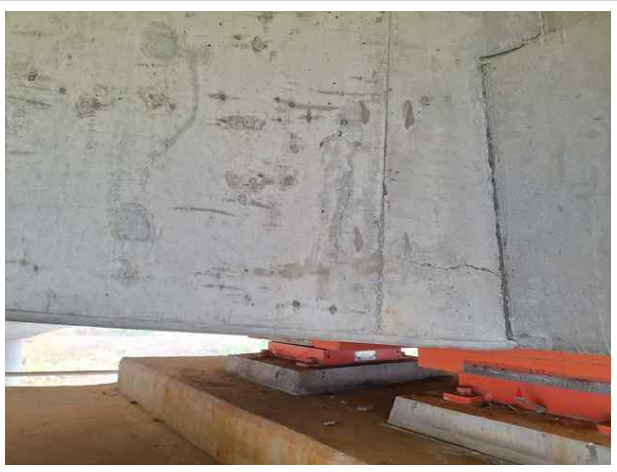
| 점검부위 | | 점검결과 | 발생원인 | 조치<br>필요사항 | 사진<br>번호 |
|---|---|---|---|---|---|
| 가로보 | | · 균열(0.3mm이상) | · 건조수축 및 온도변화 | · 주입보수 | 20 |

| 20<br>(25년 하반기) | — | 20<br>(26년 상반기) | 가로보(S6 CB5) 균열(0.3mm이상) |

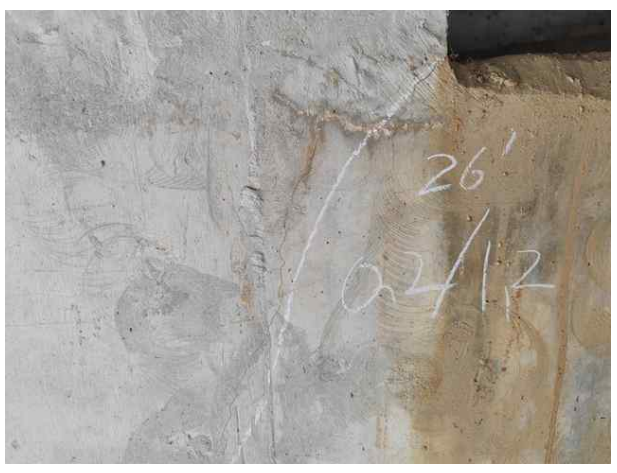
| 점검부위 | | 점검결과 | 발생원인 | 조치<br>필요사항 | 사진<br>번호 |
|---|---|---|---|---|---|
| 교대 | | · 균열(0.3mm미만)<br>· 균열(0.3mm이상)<br>· 균열부백태(0.3mm미만) | · 건조수축 및 온도변화<br>· 건조수축 및 온도변화<br>· 균열부 수분침투 | · 표면처리<br>· 주입보수<br>· 표면처리 | 21, 22 |

| 21<br>(25년 하반기) | — | 21<br>(26년 상반기) | 교대(A1) 구체 균열(0.3mm미만) |

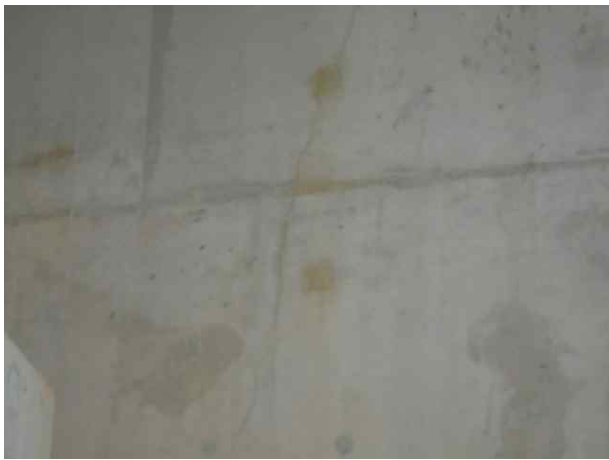
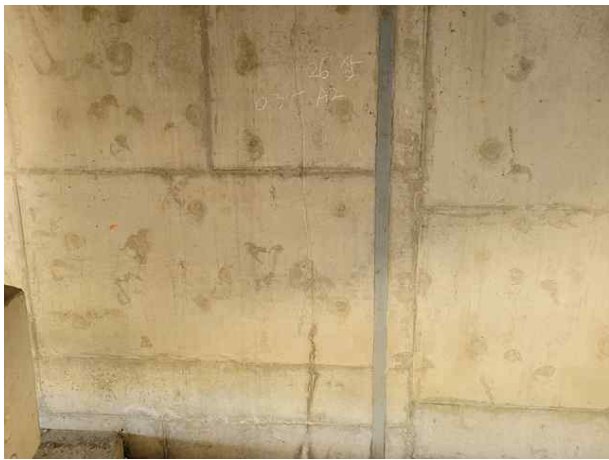
| 22<br>(25년 하반기) | 교대(A2) 흉벽 균열(0.3mm이상) | 22<br>(26년 상반기) | 교대(A2) 흉벽 균열(0.3mm이상) |

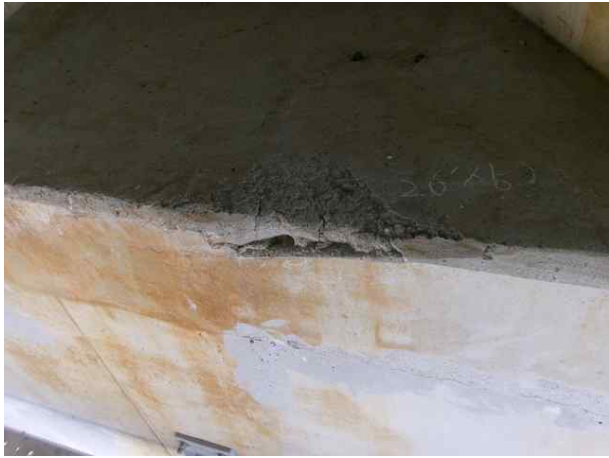
| 점검부위 | | 점검결과 | 발생원인 | 조치<br>필요사항 | 사진<br>번호 |
|---|---|---|---|---|---|
| 교각 | | · 균열(0.3mm이상)<br>· 파손 | · 건조수축 및 온도변화<br>· 외부충격 | · 주입보수<br>· 단면보수 | 23, 24 |

| 23<br>(25년 하반기) | — | 23<br>(26년 상반기) | 교각(P4) 코핑부 파손 |

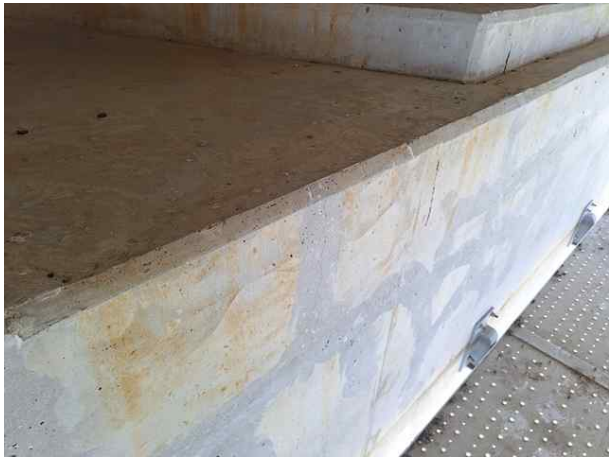
| 24<br>(25년 하반기) | — | 24<br>(26년 상반기) | 교각(P6) 코핑부 균열(0.3mm이상) |
