## 1.3 공세교

본 시설물은 충청남도 아산시 인주면 공세리 410-1 에 위치한 총연장 140.0m, 교폭 31.9m, 상부구조 변단면 PSCI BEAM Girder로 구성되어 있고, 2024년 준공후 약 2년간 공용중인 2종 시설물이다.

## 가. 정기안전점검표

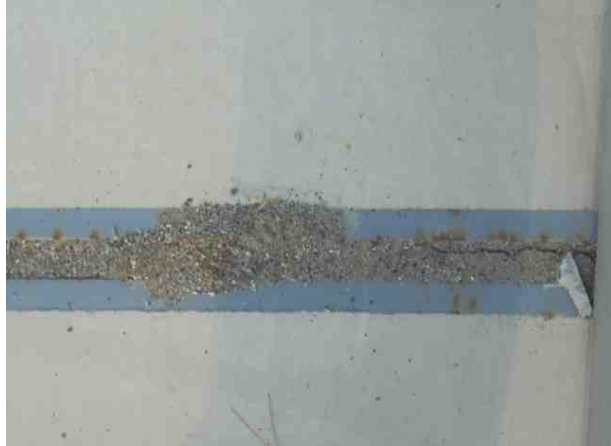
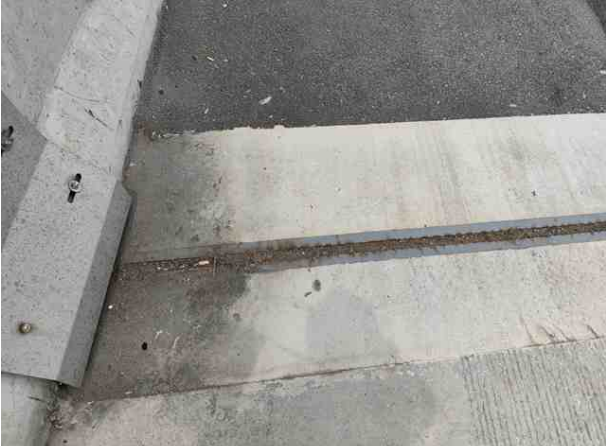
| 07<br>(25년 하반기) | 신축이음 익산방향(A2) 유간<br>이물질퇴적 | 07<br>(26년 상반기) | 신축이음 익산방향(A2) 유간<br>이물질퇴적 |

| 점검부위 | | 점검결과 | 발생원인 | 조치<br>필요사항 | 사진<br>번호 |
|---|---|---|---|---|---|
| 신축이음 | | · 후타재균열(0.3mm미만)<br>· 유간 이물질퇴적 | · 건조수축 및 온도변화<br>· 비산먼지, 공용기간 증가 | · 표면처리<br>· 정비(청소) | 07, 08 |

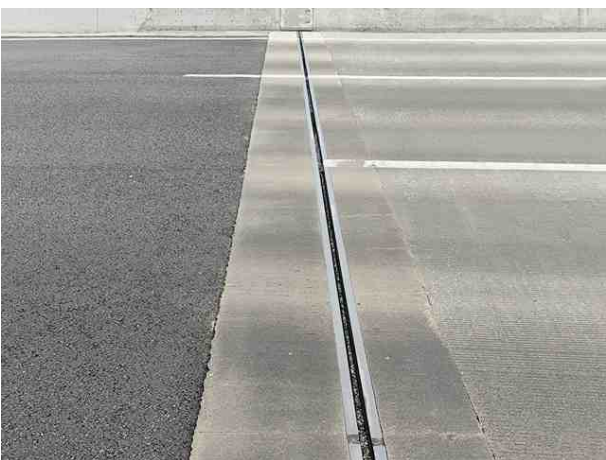
| 08<br>(25년 하반기) | — | 08<br>(26년 상반기) | 신축이음 익산방향(A2) 후타재<br>균열 (0.3mm미만) |

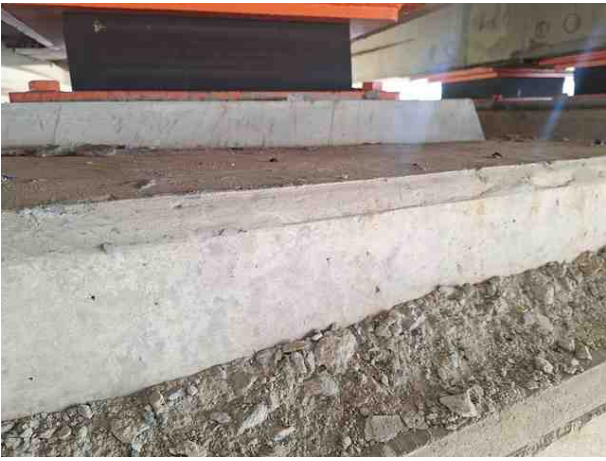
| 09<br>(25년 하반기) | — | 09<br>(26년 상반기) | 교량받침 익산방향(P1-SH6)<br>받침콘크리트 균열 (0.3mm미만) |

| 점검부위 | | 점검결과 | 발생원인 | 조치<br>필요사항 | 사진<br>번호 |
|---|---|---|---|---|---|
| 받침 | | · 무수축몰탈/받침콘크리트<br>균열(0.3mm미만)<br>· 무수축몰탈 파손 | · 건조수축 및 온도변화<br>· 외부충격 | · 표면처리<br>· 단면보수 | 09, 10<br>11 |

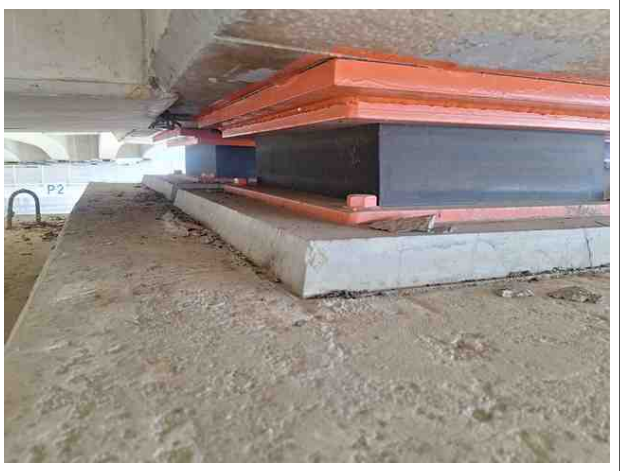
| | | 10<br>(25년 하반기) | 10<br>(26년 상반기)<br>교량받침 평택방향(P1-SH5)<br>무수축물탈 파손 |

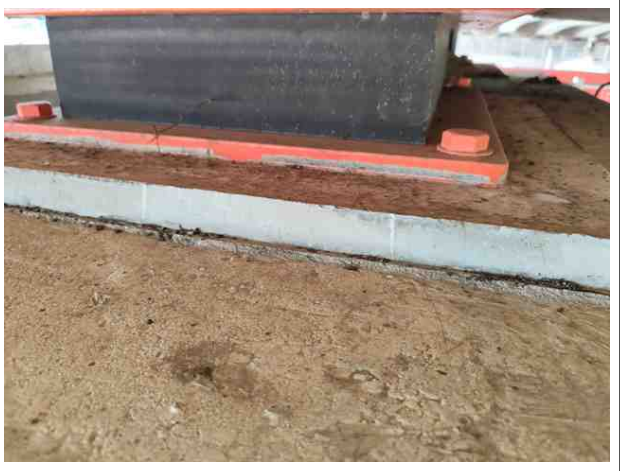
| | | 11<br>(25년 하반기) | 11<br>(26년 상반기)<br>교량받침 평택방향(P3-SH10)<br>무수축물탈 균열(0.3mm미만) |

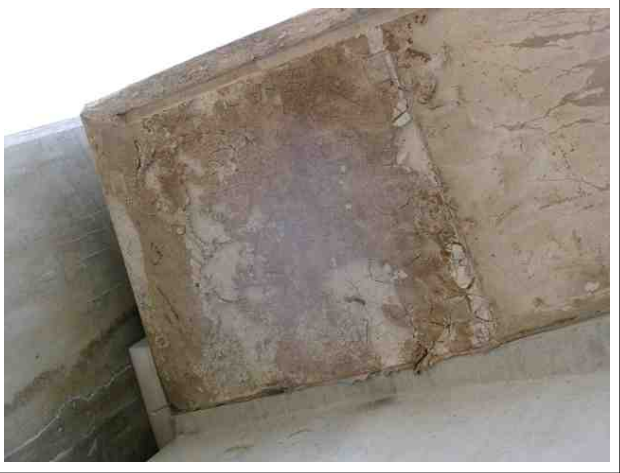
| | | 12<br>(25년 하반기) | 12<br>(26년 상반기)<br>바닥판 하면 익산방향(S4) 표면불량<br>및 철근노출 |

| 점검부위 | | 점검결과 | 발생원인 | 조치<br>필요사항 | 사진<br>번호 |
|---|---|---|---|---|---|
| 바닥판 | | · 박리<br>· 표면불량 및 철근노출 | · 우수유입, 품질관리미흡<br>· 시공미흡, 품질관리미흡 | · 단면보수<br>· 단면보수(방청) | 12, 13 |

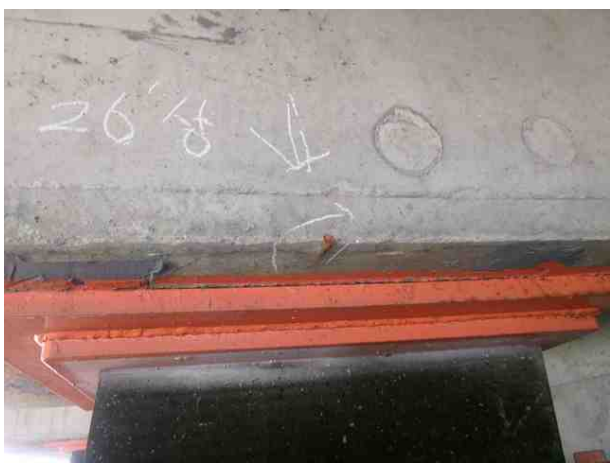
| 16<br>(25년 하반기) | — | 16<br>(26년 상반기) | 거더 평택방향(S1-G1) 잡철물 |

| 점검부위 | | 점검결과 | 발생원인 | 조치<br>필요사항 | 사진<br>번호 |
|---|---|---|---|---|---|
| 거더 | | · 균열(0.3mm미만)<br>· 균열부백태(0.3mm미만)<br>· 파손<br>· 잡철물 | · 건조수축 및 온도변화<br>· 균열부 수분침투<br>· 외부충격<br>· 시공미흡, 품질관리미흡 | · 표면처리<br>· 표면처리<br>· 단면보수<br>· 단면보수(방청) | 14, 15<br>16 |

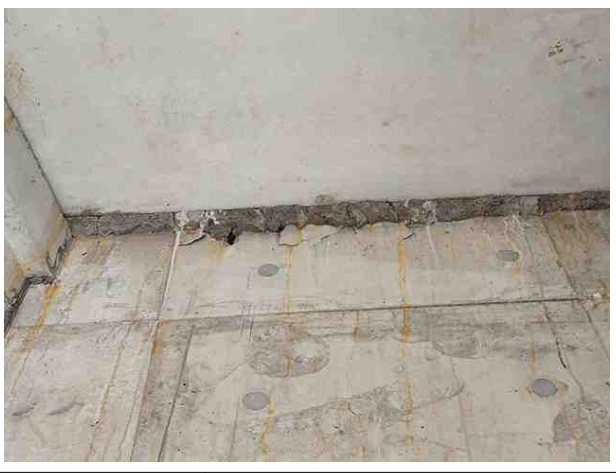
| 17<br>(25년 하반기) | — | 17<br>(26년 상반기) | 가로보(S3-G5~6) 파손 및 철근노출 |

| 점검부위 | | 점검결과 | 발생원인 | 조치<br>필요사항 | 사진<br>번호 |
|---|---|---|---|---|---|
| 가로보 | | · 파손 및 철근노출 | · 시공미흡, 품질관리미흡 | · 단면보수(방청) | 17 |

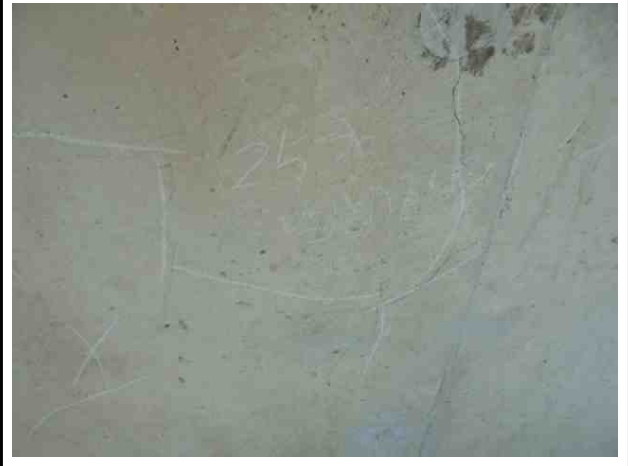
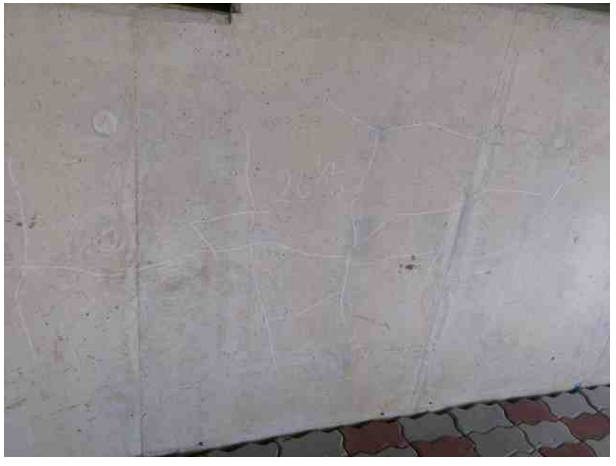
| 18<br>(25년 하반기) | 교대 익산방향(A1)<br>망상균열(0.3mm미만) | 18<br>(26년 상반기) | 교대 익산방향(A1)<br>망상균열(0.3mm미만) |

| 점검부위 | | 점검결과 | 발생원인 | 조치<br>필요사항 | 사진<br>번호 |
|---|---|---|---|---|---|
| 교대 | | · 균열(0.3mm미만),<br>망상균열(0.3mm미만)<br>· 균열(0.3mm이상)<br>· 균열부백태(0.3mm미만)<br>· 접합부 이격/충분리<br>· 실란트 갈라짐 | · 건조수축 및 온도변화<br>· 건조수축 및 온도변화<br>· 균열부 수분침투<br>· 시공미흡, 온도변화<br>· 시공미흡, 온도변화 | · 표면처리<br>· 주입보수<br>· 표면처리<br>· 단면보수<br>· 실란트 충전 | 18, 19<br>20, 21<br>22, 23 |

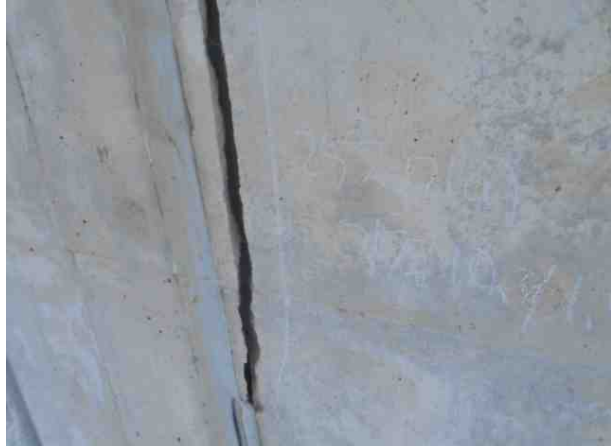
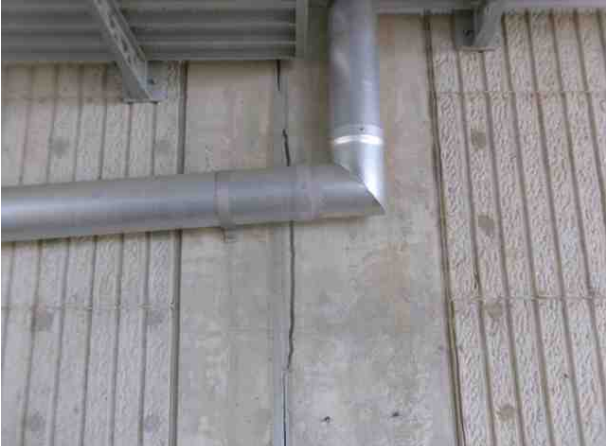
| 22<br>(25년 하반기) | 교대 평택방향(A2) 구체 접합부<br>이격/층분리 | 22<br>(26년 상반기) | 교대 평택방향(A2) 구체 접합부<br>이격/층분리 |

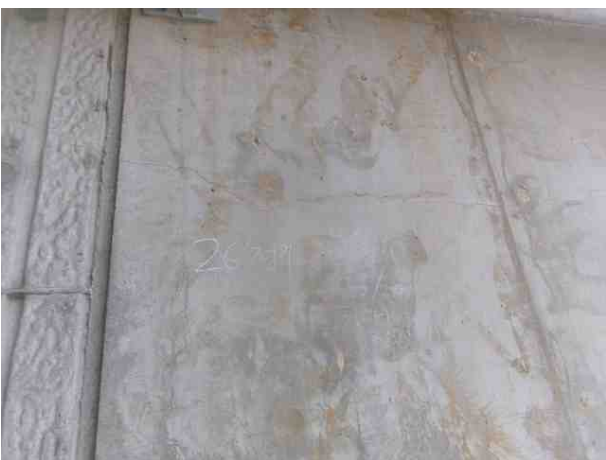
| 23<br>(25년 하반기) | — | 23<br>(26년 상반기) | 교대 평택방향(A2) 구체<br>균열(0.3mm이상) |

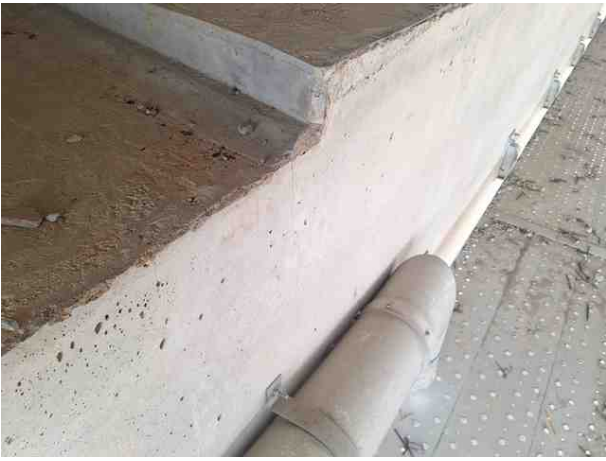
| 24<br>(25년 하반기) | — | 24<br>(26년 상반기) | 교각 익산방향(P1) 코핑부<br>균열(0.3mm미만) |

| 점검부위 | | 점검결과 | 발생원인 | 조치<br>필요사항 | 사진<br>번호 |
|---|---|---|---|---|---|
| 교각 | | · 균열(0.3mm미만),<br>망상균열(0.3mm미만)<br>· 파손, 표면불량 | · 건조수축 및 온도변화<br>· 외부충격, 품질관리미흡 | · 표면처리<br>· 단면보수 | 24, 25<br>26, 27<br>28 |

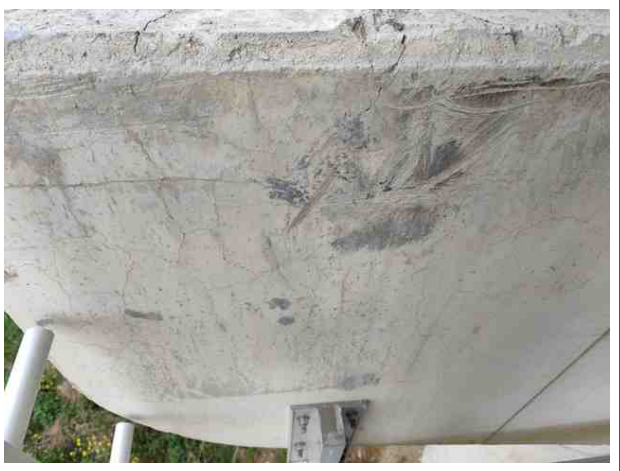
| | | 25<br>(25년 하반기) | 교각 익산방향(P2) 코핑부<br>망상균열(0.3mm미만) |

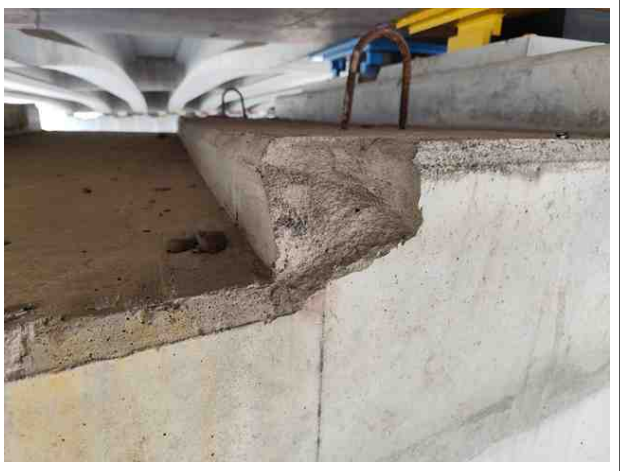
| | | 26<br>(25년 하반기) | 교각 익산방향(P2) 코핑부 파손 |

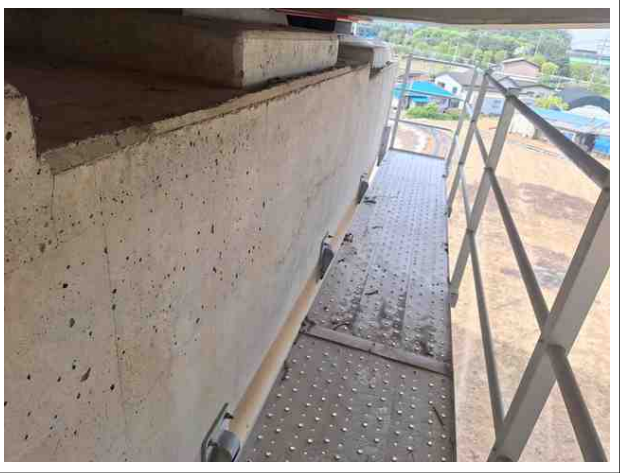
| | | 27<br>(25년 하반기) | 교각 평택방향(P1) 코핑부 표면불량 |

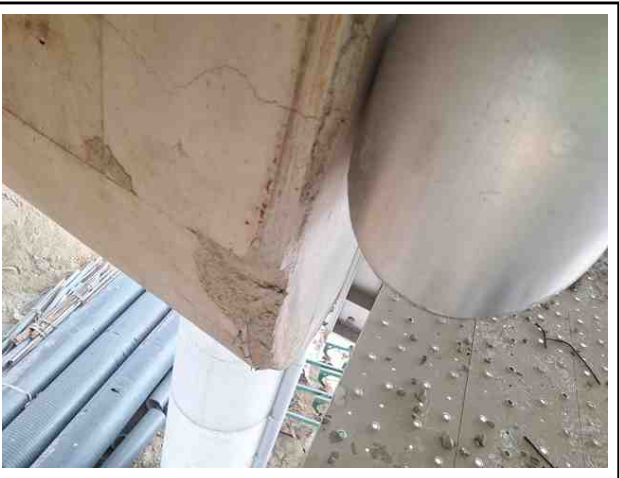
| 28<br>(25년 하반기) | — | 28<br>(26년 상반기) | 교각 평택방향(P1) 코핑부 파손 |
