## 1.4 광시1교

본 시설물은 충청남도 예산군 광시면 광시리 773-1 에 위치한 총연장 150.0m, 교폭 14.4m, 상부구조 IPC Girder로 구성되어 있고, 2024년 준공후 약 2년간 공용중인 1종 시설물이다.

## 1.4.3 현장조사

## 가. 정기안전점검표

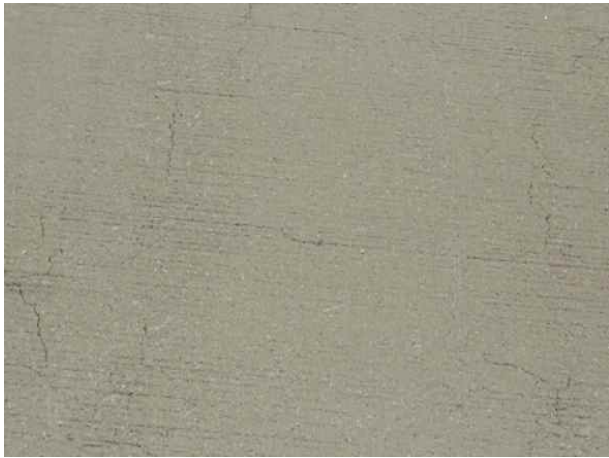
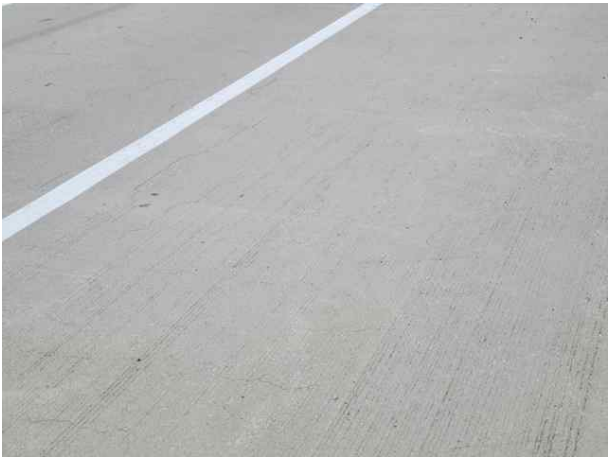
| 01<br>(25년 하반기) | 교면포장 익산방향(S1)<br>망상균열 (0.3mm미만) | 01<br>(26년 상반기) | 교면포장 익산방향(S1)<br>망상균열 (0.3mm미만) |

| 점검부위 | | 점검결과 | 발생원인 | 조치<br>필요사항 | 사진<br>번호 |
|---|---|---|---|---|---|
| 교면포장 | | · 망상균열(0.3mm미만)<br>· 접속부 파손 | · 건조수축 및 온도변화<br>· 차량윤하중, 시공미흡 | · 표면처리<br>· 단면보수 | 01, 02 |

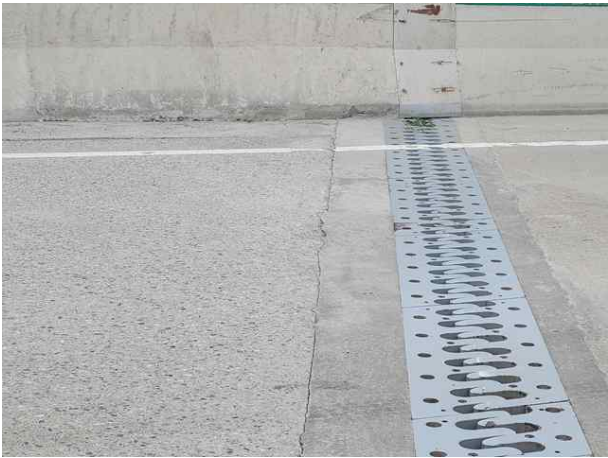
| 02<br>(25년 하반기) | — | 02<br>(26년 상반기) | 교면포장 익산방향(S3) 접속부 파손 |

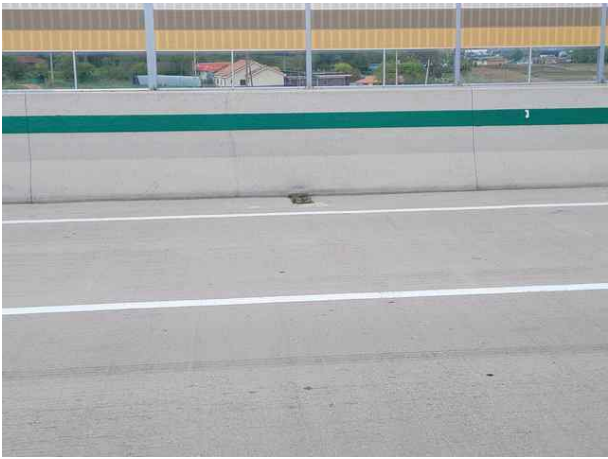
| 03<br>(25년 하반기) | — | 03<br>(26년 상반기) | 배수시설 익산방향(S3) 배수구 막힘 |

| 점검부위 | | 점검결과 | 발생원인 | 조치<br>필요사항 | 사진<br>번호 |
|---|---|---|---|---|---|
| 배수시설 | | · 배수구 막힘 | · 비산먼지, 공용기간 증가 | · 정비(청소) | 03 |

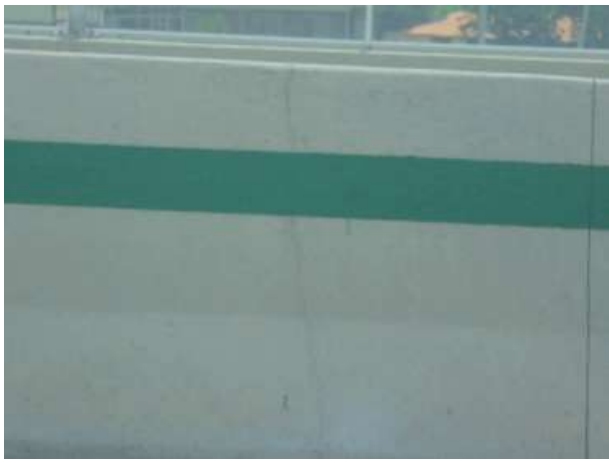
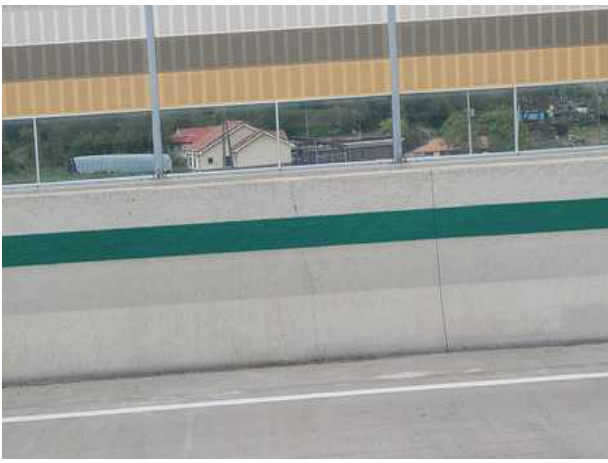
| 04<br>(25년 하반기) | 중앙분리대 익산방향(S3)<br>균열(0.3mm미만) | 04<br>(26년 상반기) | 중앙분리대 익산방향(S3)<br>균열(0.3mm미만) |

| 점검부위 | | 점검결과 | 발생원인 | 조치<br>필요사항 | 사진<br>번호 |
|---|---|---|---|---|---|
| 난간(방호울타리)<br>및 연석 | | · 균열(0.3mm미만)<br>· 균열(0.3mm이상)<br>· 균열부백태(0.3mm미만)<br>· 방음벽 유리파손 | · 건조수축, 온도변화<br>· 건조수축, 온도변화<br>· 균열부 수분침투<br>· 외부충격 | · 표면처리<br>· 주입보수<br>· 표면처리<br>· 정비(재설치) | 04, 05<br>06, 07 |

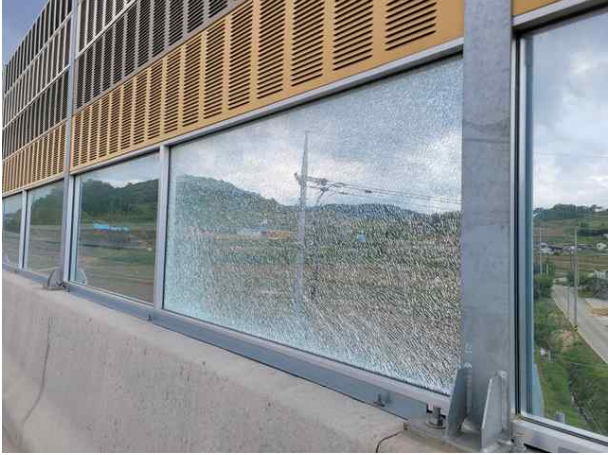
| 05<br>(25년 하반기) | — | 05<br>(26년 상반기) | 방호벽 익산방향(S3) 방음벽<br>유리파손 |

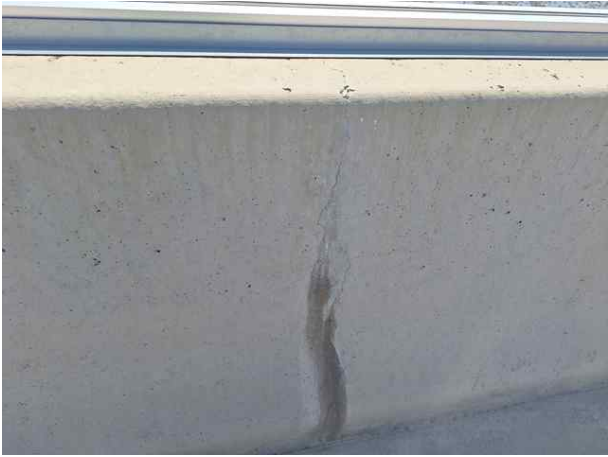
| 06<br>(25년 하반기) | — | 06<br>(26년 상반기) | 방호벽 평택방향(S2)<br>균열부백태(0.3mm미만) |

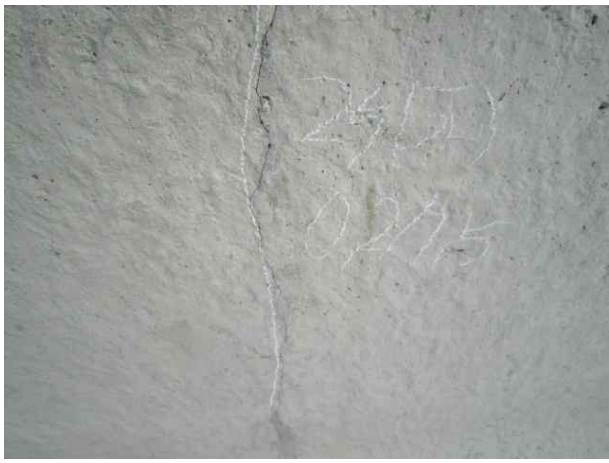
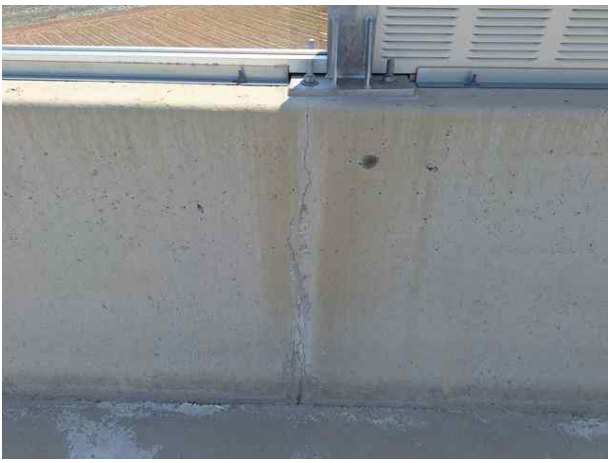
| 07<br>(25년 하반기) | 방호벽 평택방향(S3)<br>균열 (0.3mm이상) | 07<br>(26년 상반기) | 방호벽 평택방향(S3)<br>균열 (0.3mm이상) |

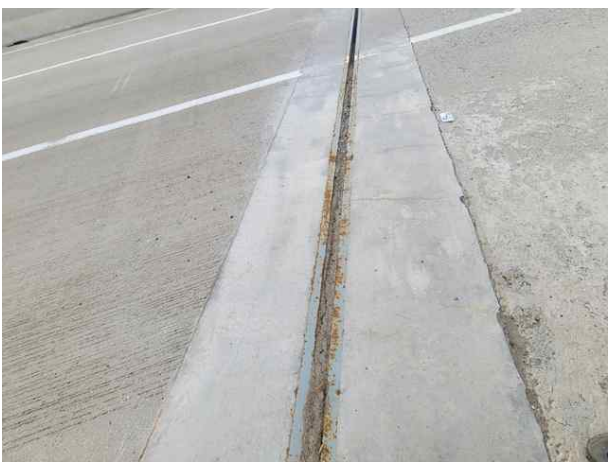
| 08<br>(25년 하반기) | — | 08<br>(26년 상반기) | 신축이음 익산방향(A1) 본체 부식 |

| 점검부위 | | 점검결과 | 발생원인 | 조치<br>필요사항 | 사진<br>번호 |
|---|---|---|---|---|---|
| 신축이음 | | · 후타재균열(0.3mm미만)<br>· 본체 부식<br>· 유간 이물질퇴적 | · 건조수축 및 온도변화<br>· 수분접촉<br>· 비산먼지, 공용기간 증가 | · 표면처리<br>· 재설치, 재도장<br>· 정비(청소) | 08, 09<br>10 |

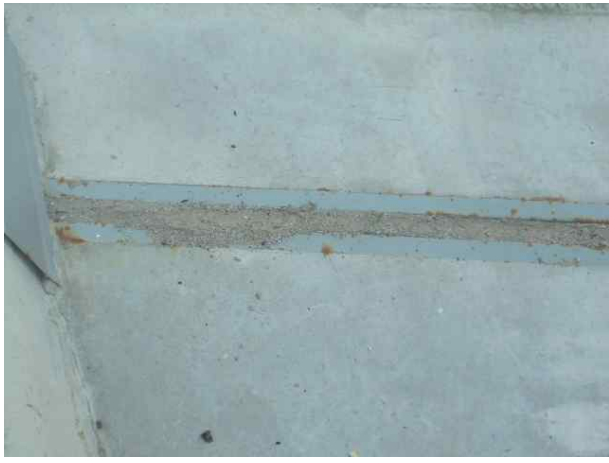
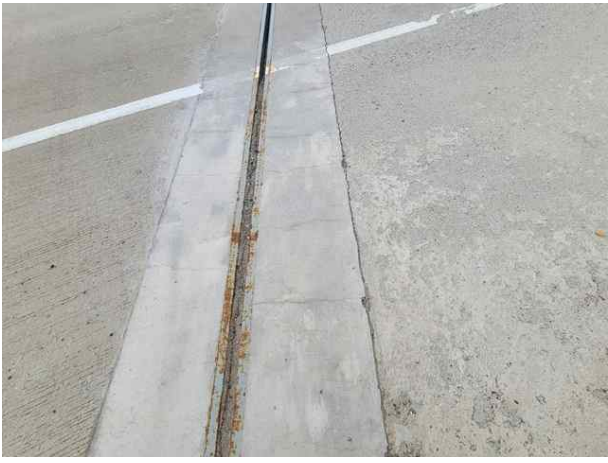
| 09<br>(25년 하반기) | 신축이음 익산방향(A1) 유간<br>이물질퇴적 | 09<br>(26년 상반기) | 신축이음 익산방향(A1) 유간<br>이물질퇴적 |

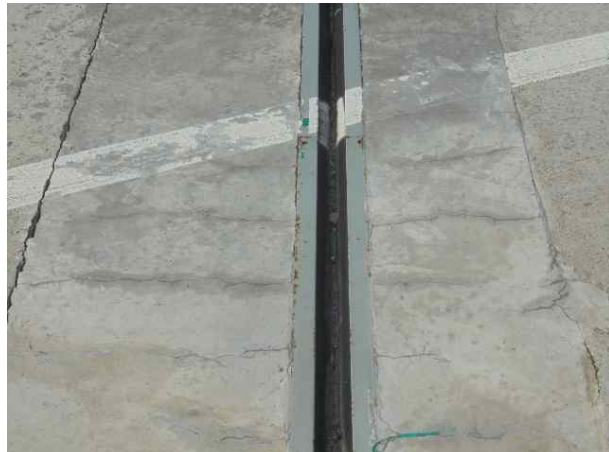
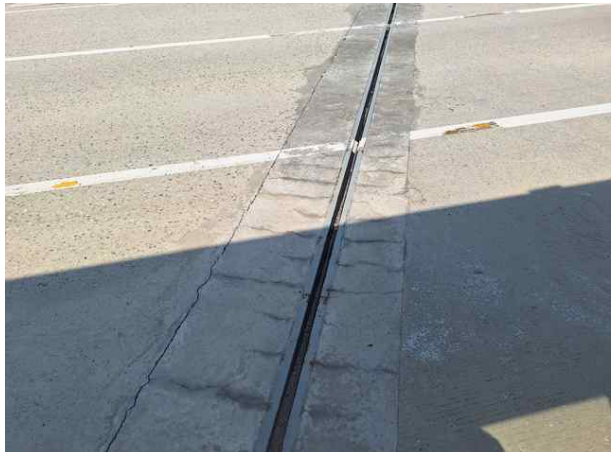
| 10<br>(25년 하반기) | 신축이음 평택방향(A1) 후타재<br>균열 (0.3mm미만) | 10<br>(26년 상반기) | 신축이음 평택방향(A1) 후타재<br>균열 (0.3mm미만) |

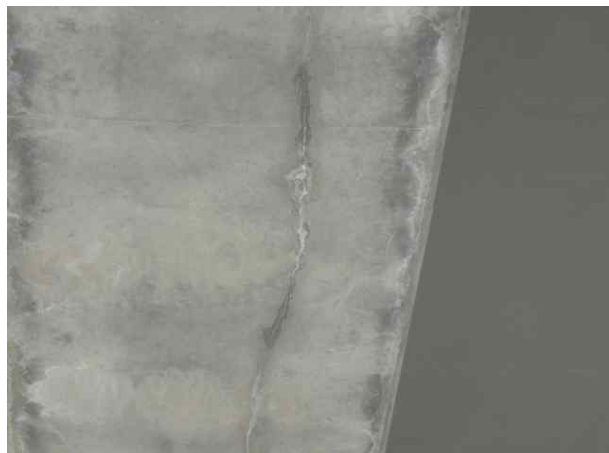
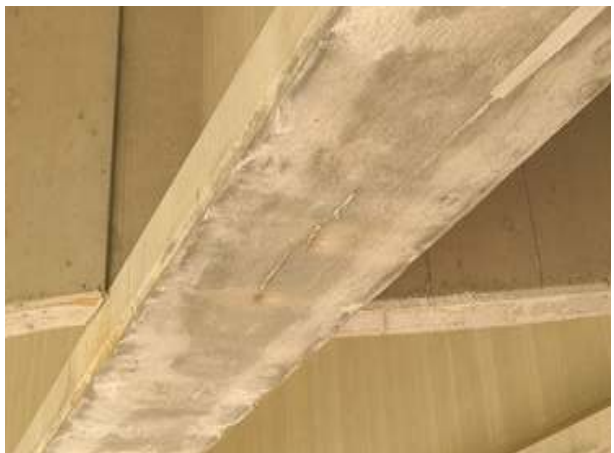
| 11<br>(25년 하반기) | 거더 (S1-G2)<br>균열부백태 (0.3mm미만) | 11<br>(26년 상반기) | 거더 (S1-G2)<br>균열부백태 (0.3mm미만) |

| 점검부위 | | 점검결과 | 발생원인 | 조치<br>필요사항 | 사진<br>번호 |
|---|---|---|---|---|---|
| 거더 | | · 균열부백태(0.3mm미만) | · 균열부 수분침투 | · 표면처리 | 11 |

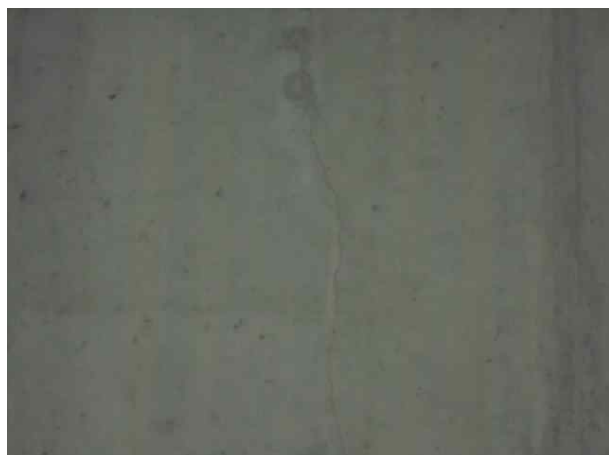
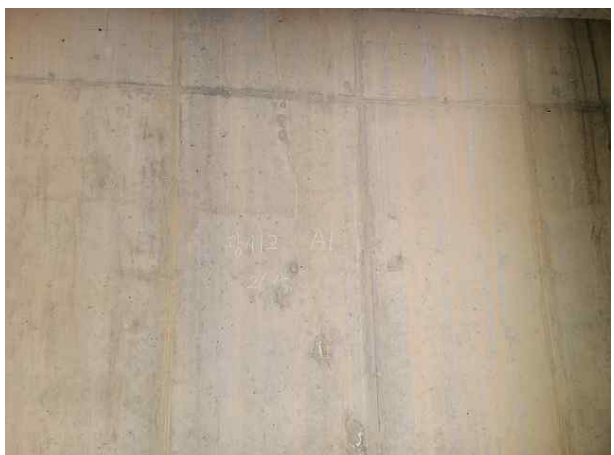
| 12<br>(25년 하반기) | 교대(A1) 흥벽 균열 (0.3mm미만) | 12<br>(26년 상반기) | 교대(A1) 흥벽 균열 (0.3mm미만) |

| 점검부위 | | 점검결과 | 발생원인 | 조치<br>필요사항 | 사진<br>번호 |
|---|---|---|---|---|---|
| 교대 | | · 균열(0.3mm미만)<br>· 균열(0.3mm이상)<br>· 균열부백태(0.3mm미만) | · 건조수축 및 온도변화<br>· 건조수축 및 온도변화<br>· 균열부 수분침투 | · 표면처리<br>· 주입보수<br>· 표면처리 | 12, 13<br>14 |

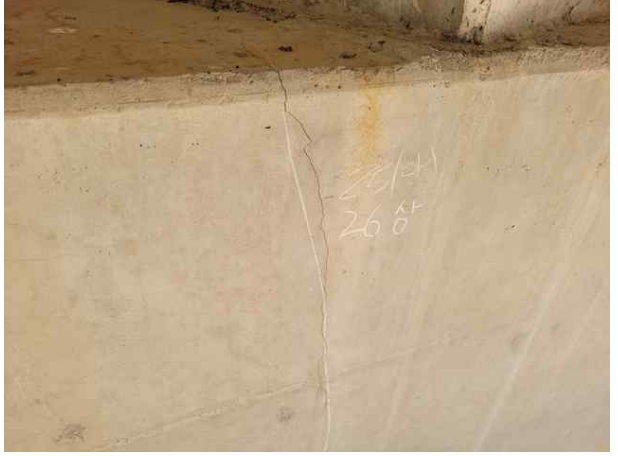
| | | 16<br>(25년 하반기) | 16<br>(26년 상반기)<br>교각(P2) 코핑부 균열(0.3mm이상) |

| 점검부위 | | 점검결과 | 발생원인 | 조치<br>필요사항 | 사진<br>번호 |
|---|---|---|---|---|---|
| 교각 | | · 균열(0.3mm이상)<br>· 망상균열(0.3mm미만)<br>· 파손 | · 건조수축 및 온도변화<br>· 건조수축 및 온도변화<br>· 외부충격, 시공미흡 | · 주입보수<br>· 표면처리<br>· 단면보수 | 15, 16<br>17 |

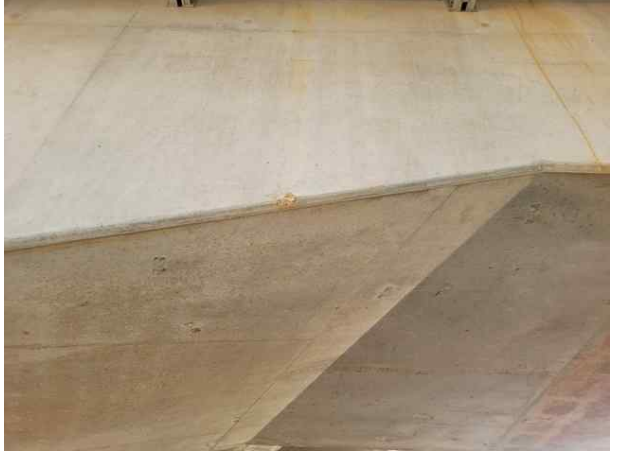
| | | 17<br>(25년 하반기) | 17<br>(26년 상반기)<br>교각(P2) 코핑부 파손 |
