## 1.5 구룡천교(익산)

### 1.5.1 개요

본 시설물은 충청남도 청양군 남양면 용두리 160-2 에 위치한 총연장 100.0m, 교폭 12.3m, 상부구조 DR Girder로 구성되어 있고, 2024년 준공 후 약 2년간 공용중인 1종 시설물이다.

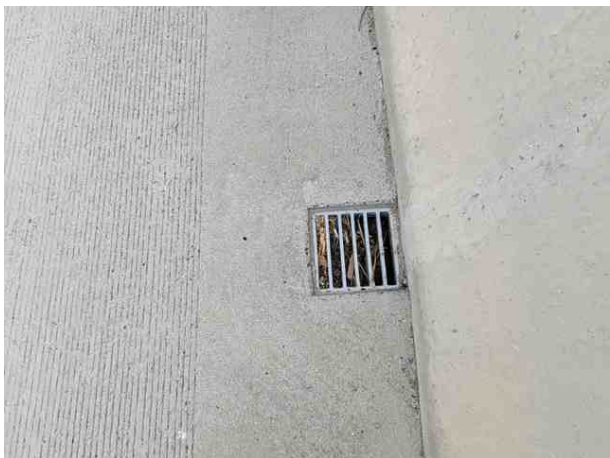
| 점검부위 | | 점검결과 | 발생원인 | 조치<br>필요사항 | 사진<br>번호 |
|---|---|---|---|---|---|
| 배수시설 | | · 배수구 막힘 | · 비산먼지, 공용기간 증가 | · 정비(청소) | 01 |

| 01<br>(25년 하반기) | — | 01<br>(26년 상반기) | 배수시설 익산방향(S1) 배수구 막힘 |

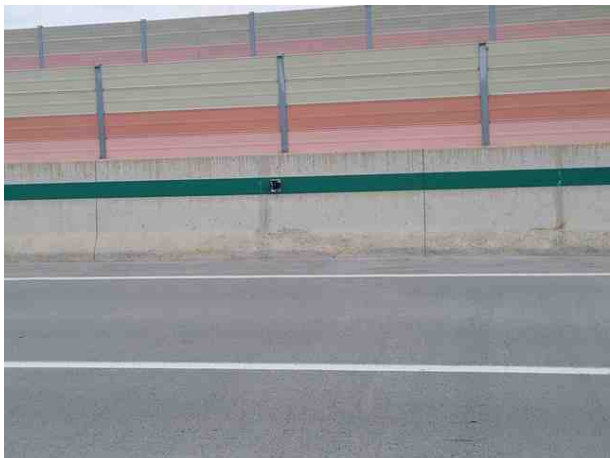
| 점검부위 | | 점검결과 | 발생원인 | 조치<br>필요사항 | 사진<br>번호 |
|---|---|---|---|---|---|
| 난간(방호울타리)<br>및 연석 | | · 균열부백태(0.3mm미만) | · 균열부 수분침투 | · 표면처리 | 02, 03 |

| 02<br>(25년 하반기) | — | 02<br>(26년 상반기) | 방호벽 익산방향(S1)<br>균열부백태 (0.3mm미만) |

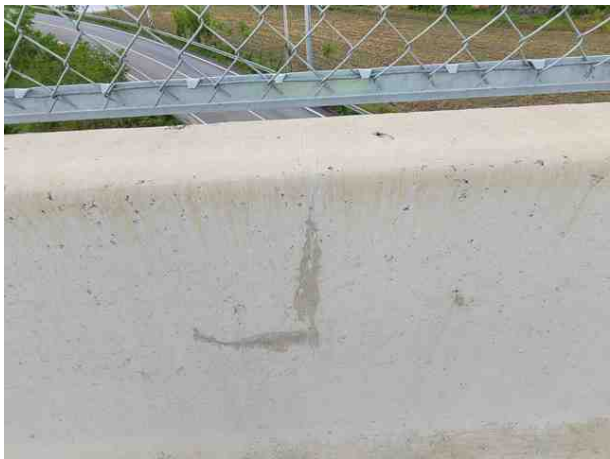
| 03<br>(25년 하반기) | — | 03<br>(26년 상반기) | 방호벽 익산방향(S2)<br>균열부백태 (0.3mm미만) |

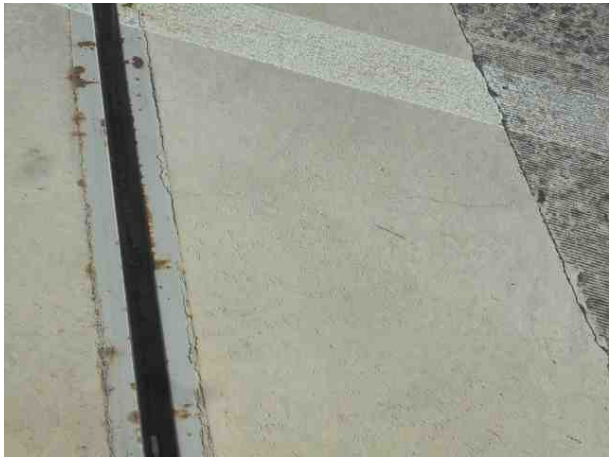
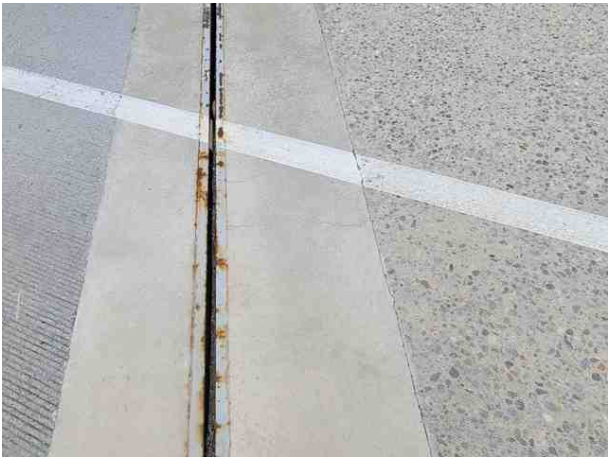
| 점검부위 | | 점검결과 | 발생원인 | 조치<br>필요사항 | 사진<br>번호 |
|---|---|---|---|---|---|
| 신축이음 | | · 후타재균열(0.3mm미만)<br>· 본체 부식<br>· 유간 이물질퇴적 | · 건조수축 및 온도변화<br>· 수분접촉, 체수<br>· 비산먼지, 공용기간 증가 | · 표면처리<br>· 재도장, 채설치<br>· 정비(청소) | 04, 05<br>06 |

| 04<br>(25년 하반기) | 신축이음 익산방향(A1) 후타재<br>균열(0.3mm미만) | 04<br>(26년 상반기) | 신축이음 익산방향(A1) 후타재<br>균열(0.3mm미만) |

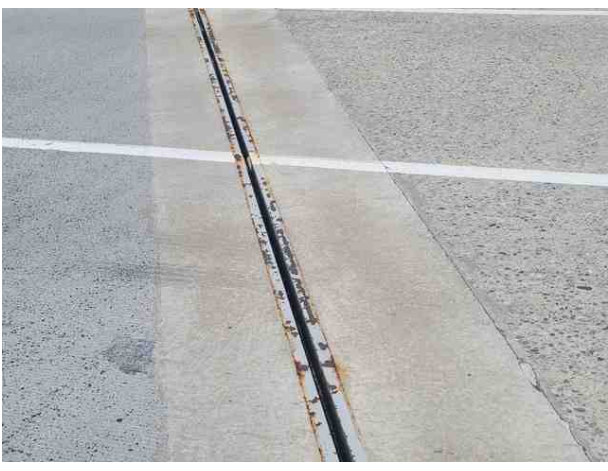
| 05<br>(25년 하반기) | — | 05<br>(26년 상반기) | 신축이음 익산방향(A1) 본체 부식 |

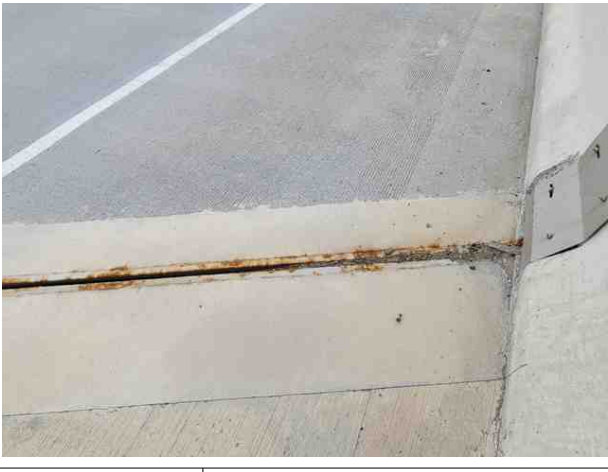
| 06<br>(25년 하반기) | — | 06<br>(26년 상반기) | 신축이음 익산방향(A2) 유간<br>이물질퇴적 |

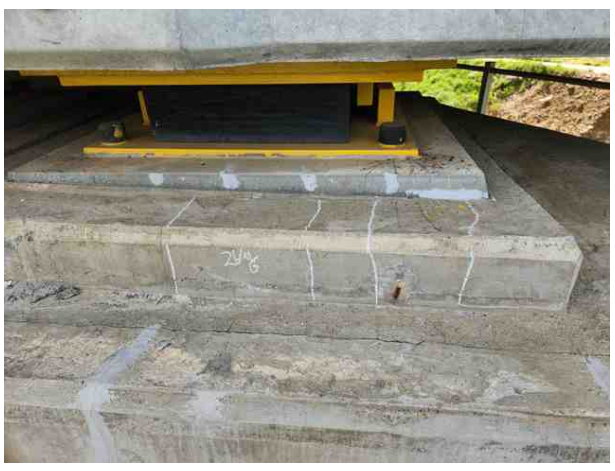
| 점검부위 | | 점검결과 | 발생원인 | 조치<br>필요사항 | 사진<br>번호 |
|---|---|---|---|---|---|
| 받침 | | · 무수축물탈/받침콘크리트<br>균열(0.3mm미만) | · 건조수축 및 온도변화 | · 표면처리 | 07, 08 |

| 07<br>(25년 하반기) | — | 07<br>(26년 상반기) | 교량받침 (P1-SH1) 받침콘크리트<br>균열 (0.3mm미만) |

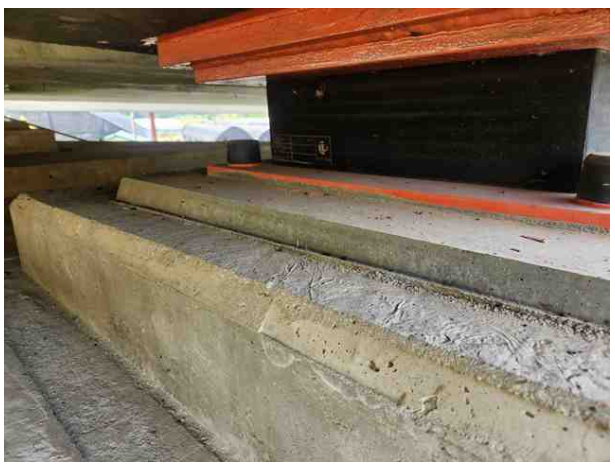
| 08<br>(25년 하반기) | — | 08<br>(26년 상반기) | 교량받침 (P1-SH5) 무수축물탈<br>균열 (0.3mm미만) |

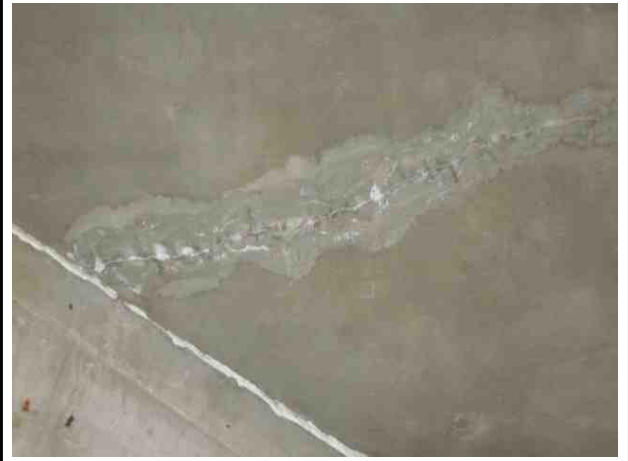
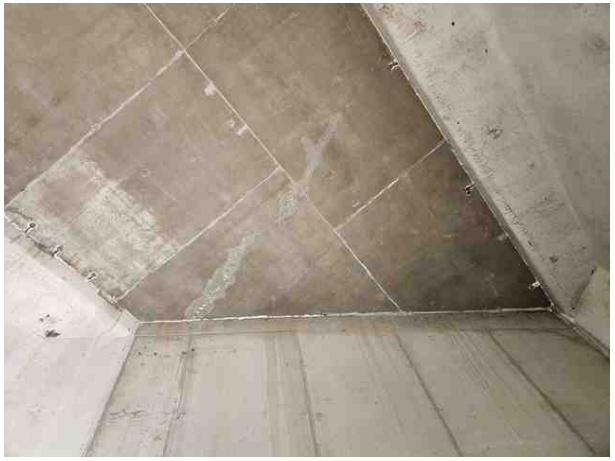
| 점검부위 | | 점검결과 | 발생원인 | 조치<br>필요사항 | 사진<br>번호 |
|---|---|---|---|---|---|
| 바닥판 | | · 균열부백태(0.3mm미만) | · 균열부 수분침투 | · 표면처리 | 09 |

| 09<br>(25년 하반기) | 바닥판 하면(S1)<br>균열부백태 (0.3mm미만) | 09<br>(26년 상반기) | 바닥판 하면(S1)<br>균열부백태 (0.3mm미만) |

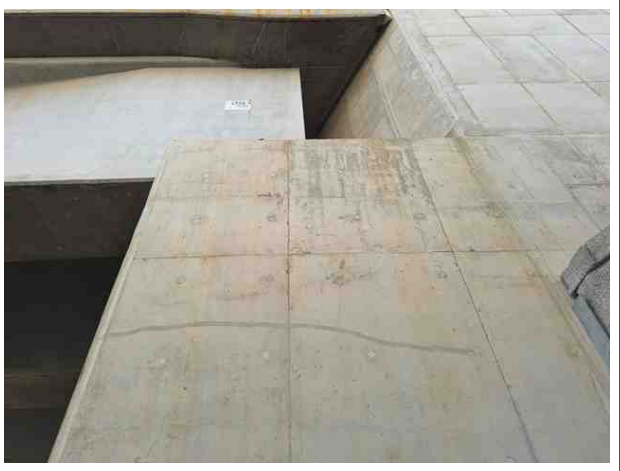
| 점검부위 | | 점검결과 | 발생원인 | 조치<br>필요사항 | 사진<br>번호 |
|---|---|---|---|---|---|
| 교대 | | · 균열(0.3mm미만),<br>망상균열(0.3mm미만)<br>· 파손 | · 건조수축 및 온도변화<br>· 외부충격 | · 표면처리<br>· 단면보수 | 11, 12<br>13 |

| | | 13<br>(25년 하반기) | 13<br>(26년 상반기)<br>교대(A2) 망상균열(0.3mm미만) |

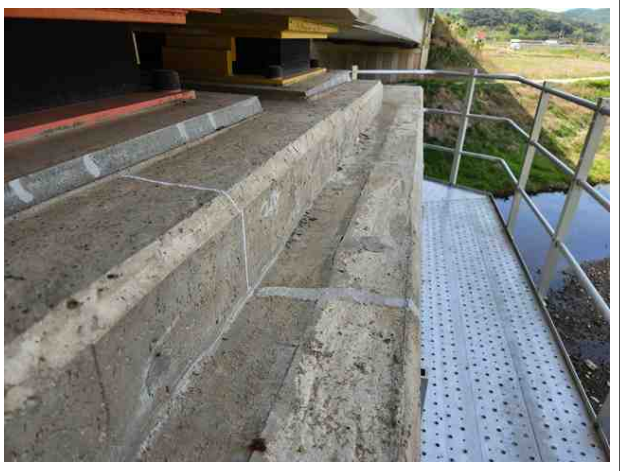
| 점검부위 | | 점검결과 | 발생원인 | 조치<br>필요사항 | 사진<br>번호 |
|---|---|---|---|---|---|
| 교각 | | · 충분리 | · 다짐미흡, 품질관리미흡 | · 단면보수 | 14 |

| | | 14<br>(25년 하반기) | 14<br>(26년 상반기)<br>교각(P1) 코핑부 층분리 |
