## 1.6 구룡천교(평택)

## 가. 정기안전점검표

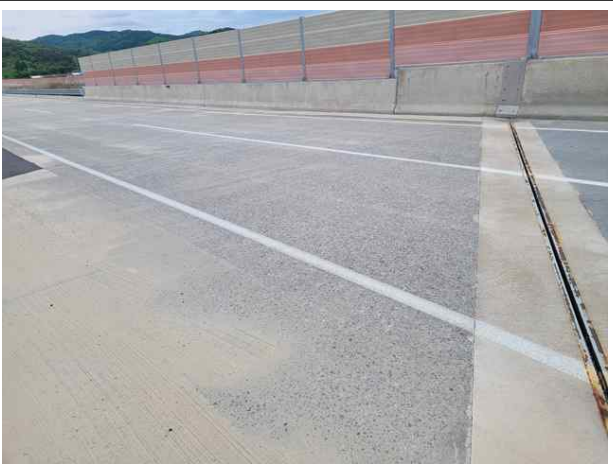
| 점검부위 | | 점검결과 | 발생원인 | 조치<br>필요사항 | 사진<br>번호 |
|---|---|---|---|---|---|
| 교면포장 | | · 접속부 파손, 마모 | · 다짐미흡, 차량윤하중 | · 단면보수 | 01, 02 |

| 01<br>(25년 하반기) | — | 01<br>(26년 상반기) | 교면포장 평택방향(S1) 접속부 마모 |

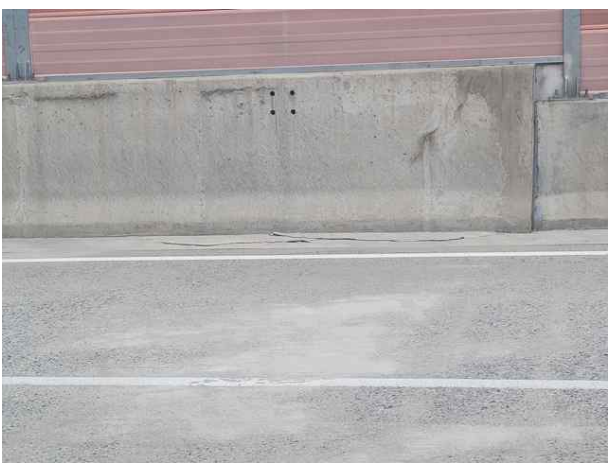
| 02<br>(25년 하반기) | — | 02<br>(26년 상반기) | 교면포장 평택방향(S2) 접속부 파손 |

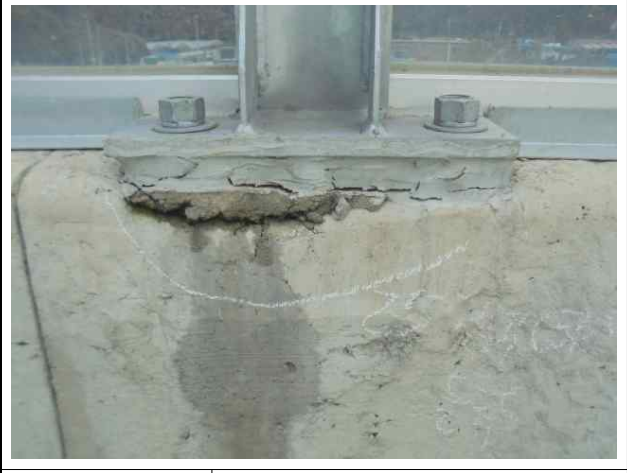
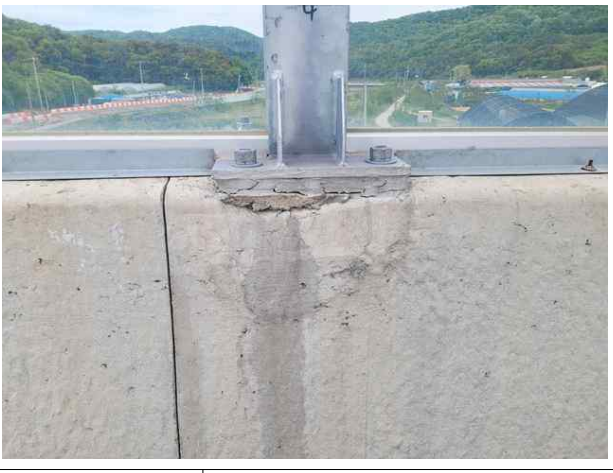
| 점검부위 | | 점검결과 | 발생원인 | 조치<br>필요사항 | 사진<br>번호 |
|---|---|---|---|---|---|
| 난간(방호울타리)<br>및 연석 | | · 충분리 | · 다짐미흡, 시공미흡 | · 단면보수 | 03 |

| 03<br>(25년 하반기) | 방호벽 평택방향(S2) 층분리 | 03<br>(26년 상반기) | 방호벽 평택방향(S2) 층분리 |

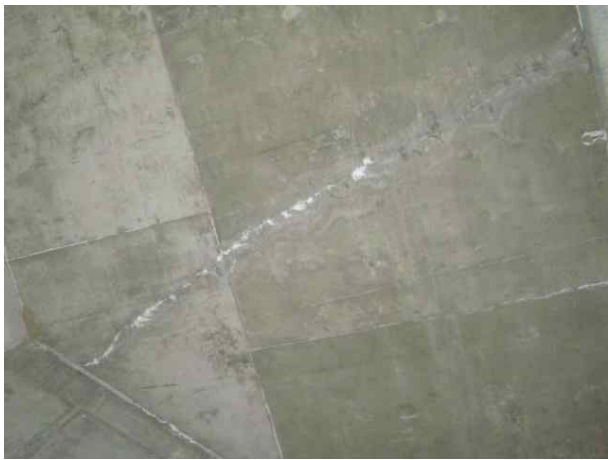
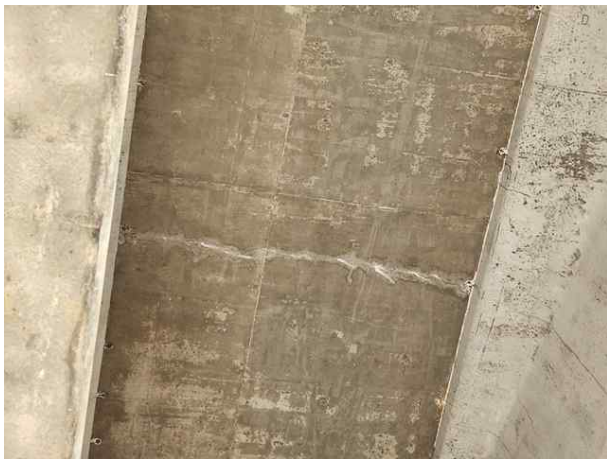
| 점검부위 | | 점검결과 | 발생원인 | 조치<br>필요사항 | 사진<br>번호 |
|---|---|---|---|---|---|
| 바닥판 | | · 균열부백태(0.3mm미만) | · 균열부 수분침투 | · 표면처리 | 07, 08 |

| 07<br>(25년 하반기) | 바닥판 하면(S1)<br>균열부백태(0.3mm미만) | 07<br>(26년 상반기) | 바닥판 하면(S1)<br>균열부백태(0.3mm미만) |

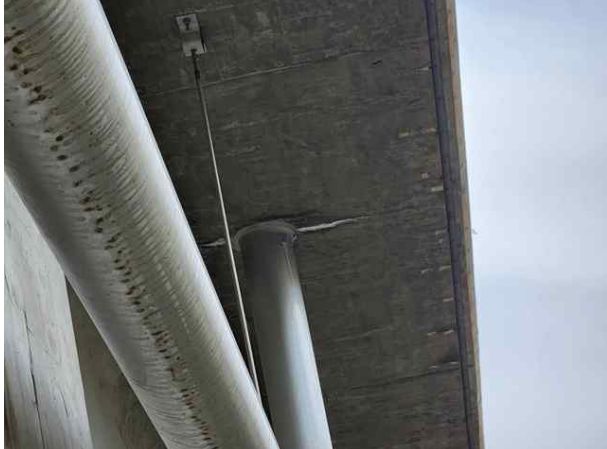
| 08<br>(25년 하반기) | — | 08<br>(26년 상반기) | 바닥판 하면(S1)<br>균열부백태(0.3mm미만) |

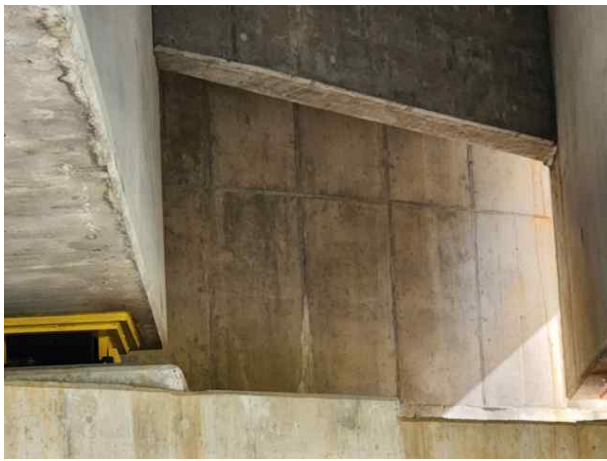
| 점검부위 | | 점검결과 | 발생원인 | 조치<br>필요사항 | 사진<br>번호 |
|---|---|---|---|---|---|
| 교대 | | · 균열(0.3mm미만),<br>망상균열(0.3mm미만)<br>· 균열부백태(0.3mm미만) | · 건조수축 및 온도변화<br>· 균열부 수분침투 | · 표면처리<br>· 표면처리 | 09, 10<br>11 |

| 09<br>(25년 하반기) | — | 09<br>(26년 상반기) | 교대(A1) 흥벽<br>균열부백태(0.3mm미만) |

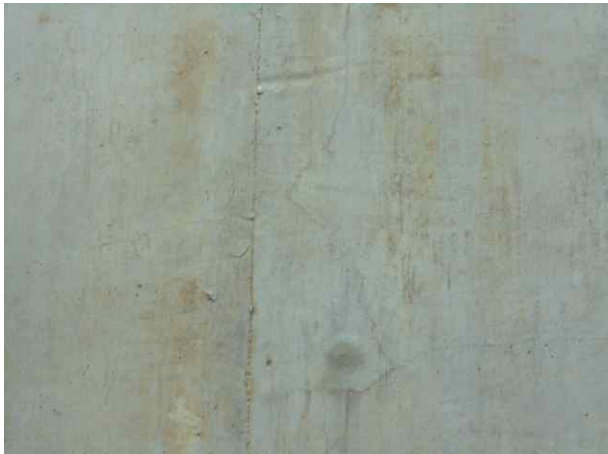
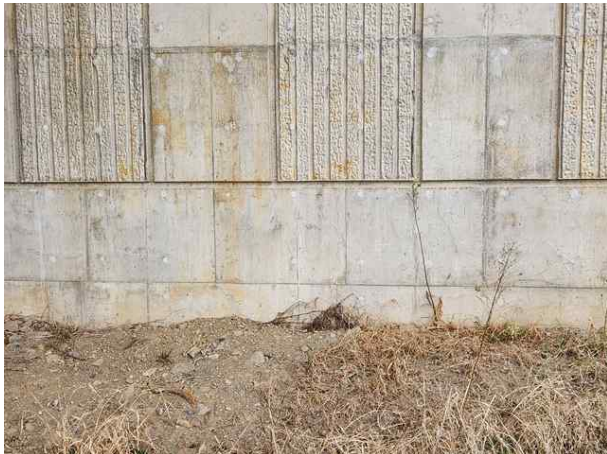
| 10<br>(25년 하반기) | 교대(A2) 구체 망상균열(0.3mm미만) | 10<br>(26년 상반기) | 교대(A2) 구체 망상균열(0.3mm미만) |

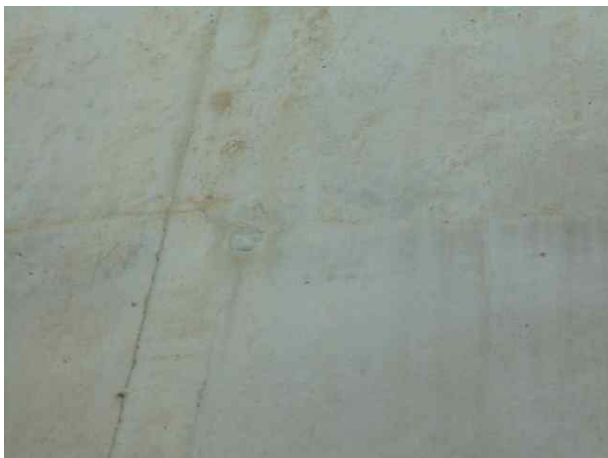
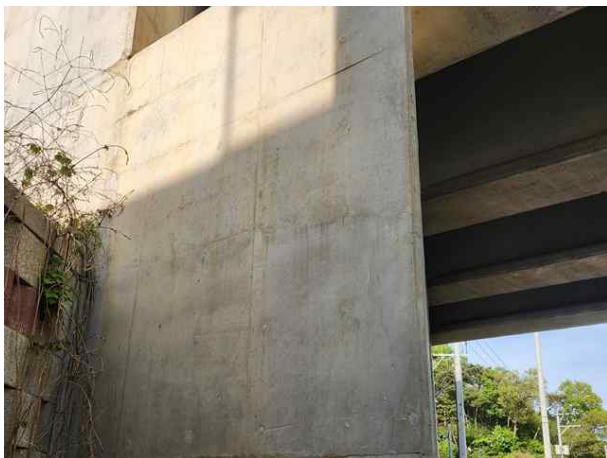
| 11<br>(25년 하반기) | 교대(A2) 좌측 균열(0.3mm미만) | 11<br>(26년 상반기) | 교대(A2) 좌측 균열(0.3mm미만) |
