## 1.7 구봉3교

본 시설물은 충청남도 부여군 구룡면 구봉리 693-11 에 위치한 총연장 55.0m, 교폭 14.4m, 상부구조 HIPC Girder로 구성되어 있고, 2024년 준공후 약 2년간 공용중인 2종 시설물이다.

## 가. 정기안전점검표

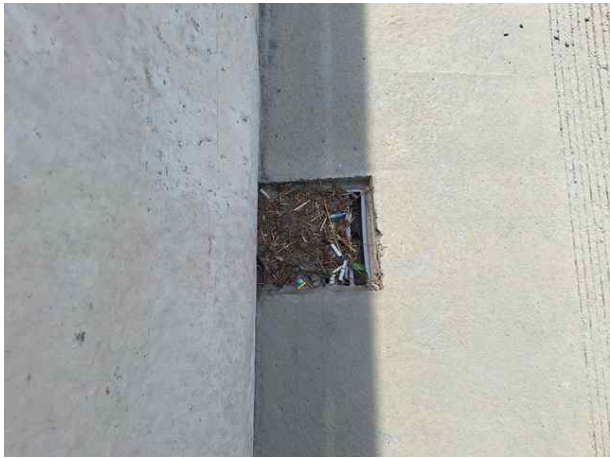
| 점검부위 | | 점검결과 | 발생원인 | 조치<br>필요사항 | 사진<br>번호 |
|---|---|---|---|---|---|
| 배수시설 | | · 배수구 변형<br>· 배수구 막힘 | · 외부충격<br>· 비산먼지, 공용기간 증가 | · 재설치<br>· 정비(청소) | 01, 02 |

| 01<br>(25년 하반기) | — | 01<br>(26년 상반기) | 배수시설 평택방향(S1) 배수구 막힘 |

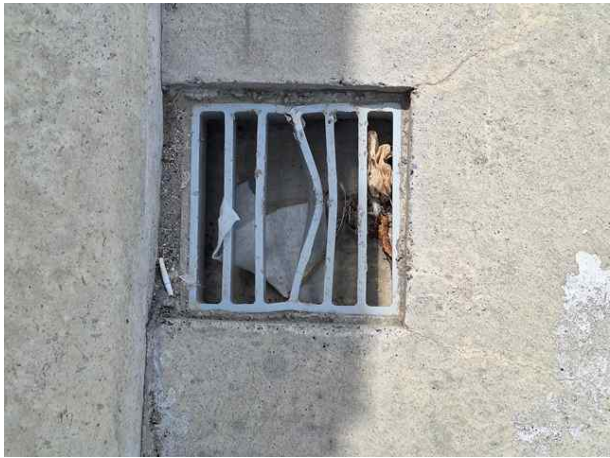
| 02<br>(25년 하반기) | — | 02<br>(26년 상반기) | 배수시설 평택방향(S1) 배수구 변형 |

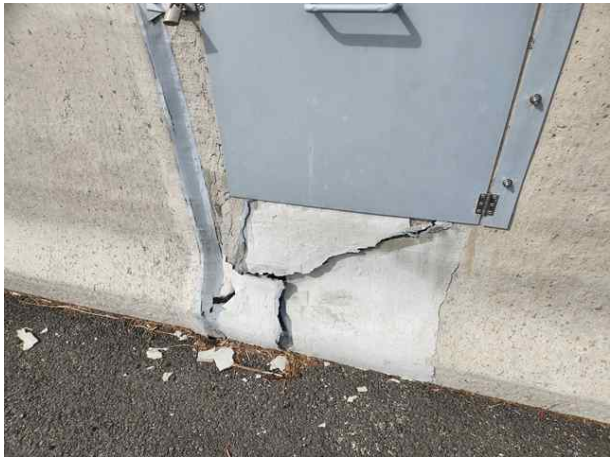
| 점검부위 | | 점검결과 | 발생원인 | 조치<br>필요사항 | 사진<br>번호 |
|---|---|---|---|---|---|
| 난간(방호울타리)<br>및 연석 | | · 균열(0.3mm미만)<br>· 파손, 접속부 파손, 층분리<br>· 접속부 단차 | · 건조수축, 온도변화<br>· 외부충격, 시공미흡, 잔류침하<br>· 성토부 잔류침하 | · 표면처리<br>· 단면보수<br>· 주의관찰<br>(단면보수) | 03, 04<br>05, 06 |

| 03<br>(25년 하반기) | — | 03<br>(26년 상반기) | 방호벽 익산방향(S1) 접속부 파손 |

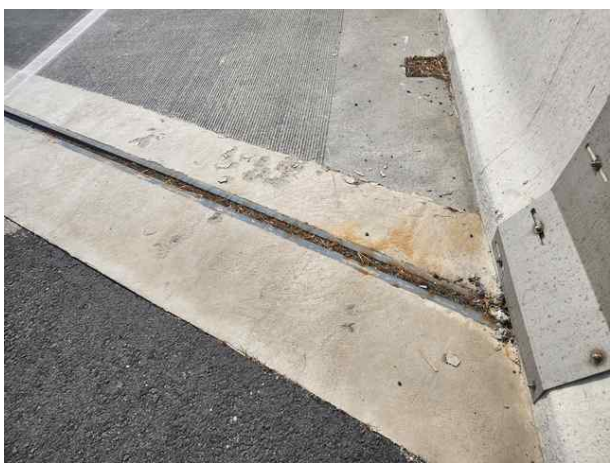
| 점검부위 | | 점검결과 | 발생원인 | 조치<br>필요사항 | 사진<br>번호 |
|---|---|---|---|---|---|
| 신축이음 | | · 후타재균열(0.3mm미만)<br>· 후타재 박리<br>· 본체 부식<br>· 유간 이물질퇴적 | · 건조수축 및 온도변화<br>· 시공미흡, 차량윤하중<br>· 수분접촉, 체수<br>· 비산먼지, 공용기간 증가 | · 표면처리<br>· 단면보수<br>· 재도장, 재설치<br>· 정비(청소) | 07, 08<br>09, 10 |

| | | 07<br>(25년 하반기) | — 신축이음 익산방향(A2) 본체 부식 |

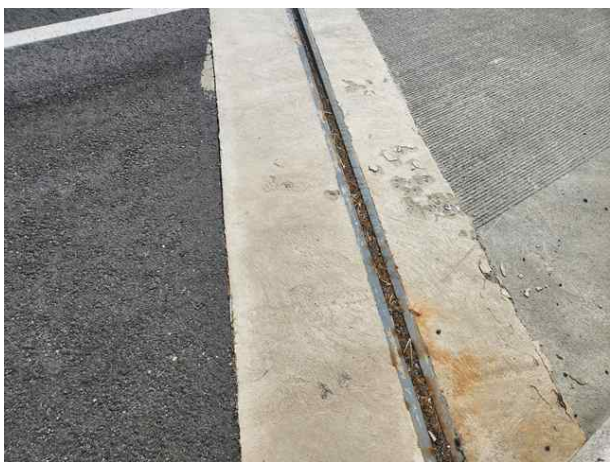
| | | 08<br>(25년 하반기) | — 신축이음 익산방향(A2) 유간 이물질퇴적 |

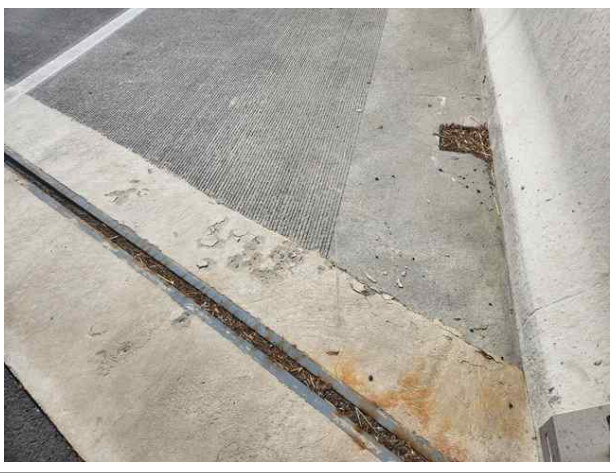
| | | 09<br>(25년 하반기) | — 신축이음 익산방향(A2) 후타재 박리 |

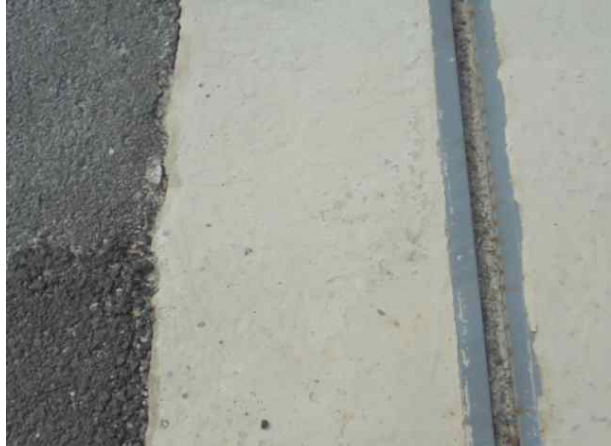
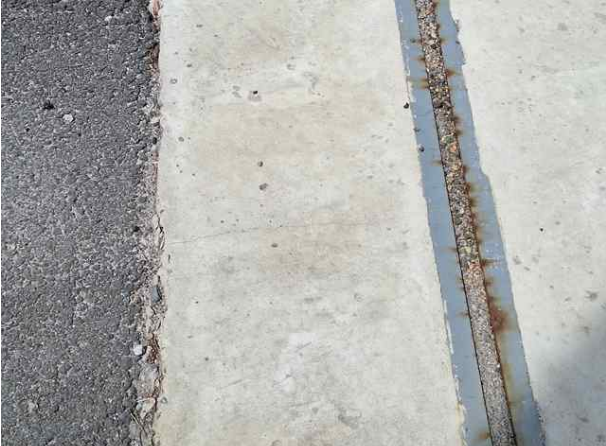
| 10<br>(25년 하반기) | 신축이음 평택방향(A1) 후타재<br>균열(0.3mm미만) | 10<br>(26년 상반기) | 신축이음 평택방향(A1) 후타재<br>균열(0.3mm미만) |

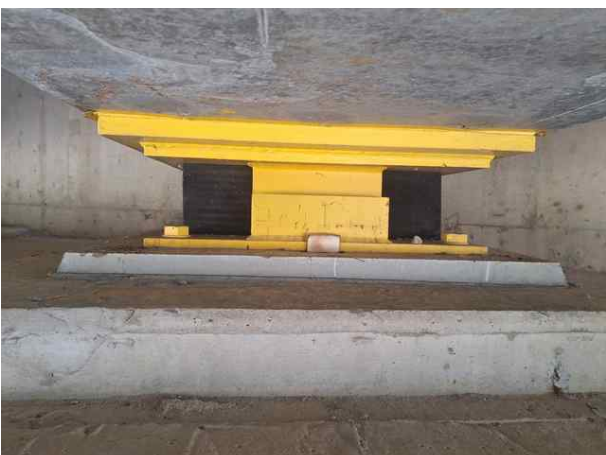
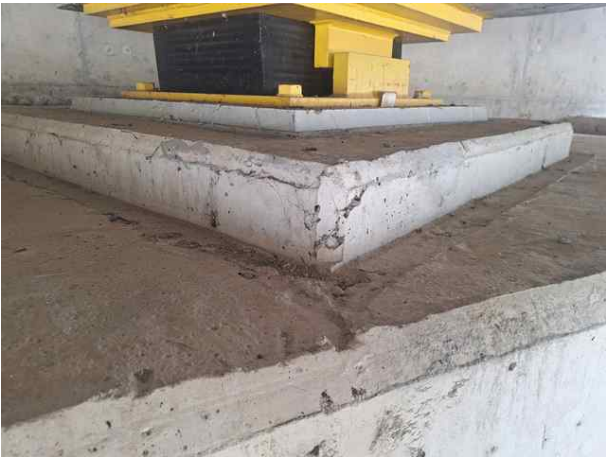
| 점검부위 | | 점검결과 | 발생원인 | 조치<br>필요사항 | 사진<br>번호 |
|---|---|---|---|---|---|
| 받침 | | · 무수축물탈<br>균열(0.3mm미만)<br>· 받침콘크리트 층분리,<br>박락, 재료분리<br>· 받침콘크리트 잡철물노출<br>· 볼트체결불량<br>· 탄성패드 롤오버 | · 건조수축 및 온도변화<br><br>· 다짐미흡, 품질관리미흡<br><br>· 시공미흡<br>· 시공미흡<br>· 시공미흡(프리세팅오류) | · 표면처리<br><br>· 단면보수<br><br>· 단면보수<br>· 정비(재체결)<br>· 주의관찰(재설치) | 11, 12<br>13, 14<br>15, 16<br>17 |

| | | 11<br>(26년 상반기) | 교량받침(A1-SH2) 무수축물탈<br>균열(0.3mm미만) |

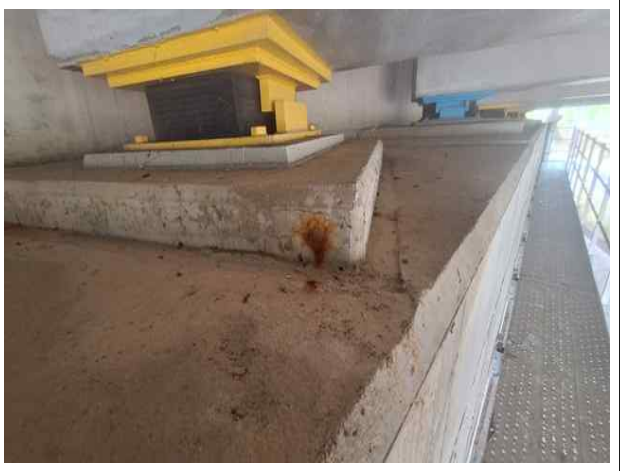
| | | 13<br>(25년 하반기) | 13<br>(26년 상반기)<br>교량받침 (A1-SH5) 받침콘크리트<br>잡철물노출 |

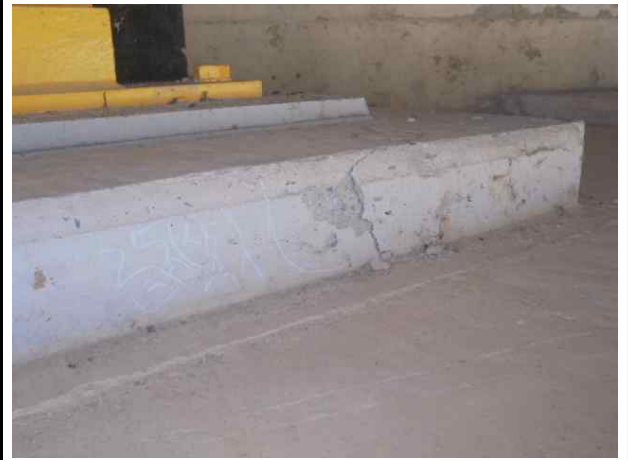
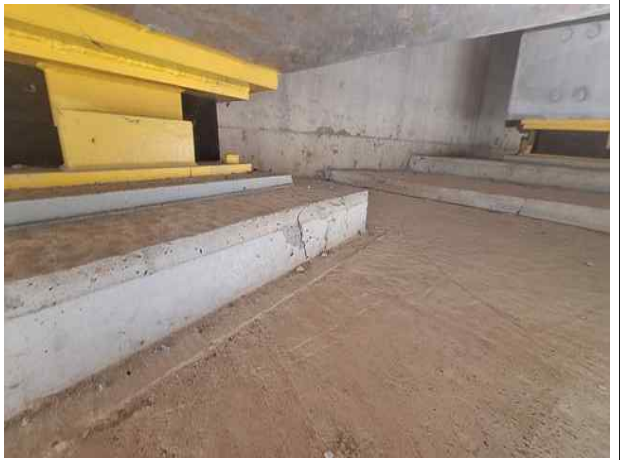
| 14<br>(25년 하반기) | 교량받침 (A1-SH7) 받침콘크리트<br>박락 | 14<br>(26년 상반기) | 교량받침 (A1-SH7) 받침콘크리트<br>박락 |

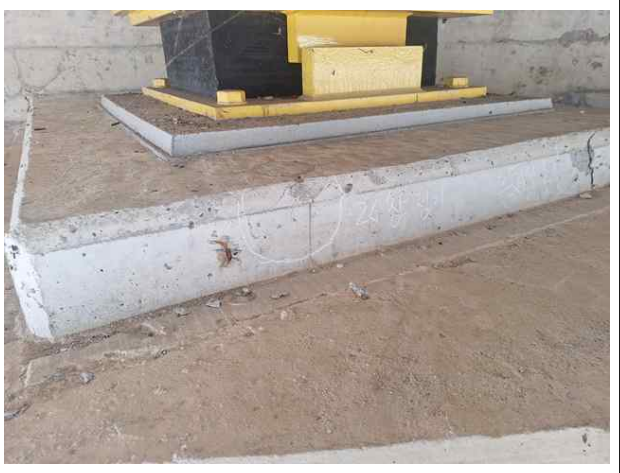
| | | 15<br>(25년 하반기) | 15<br>(26년 상반기)<br>교량받침 (A1-SH7) 받침콘크리트<br>충분리 |

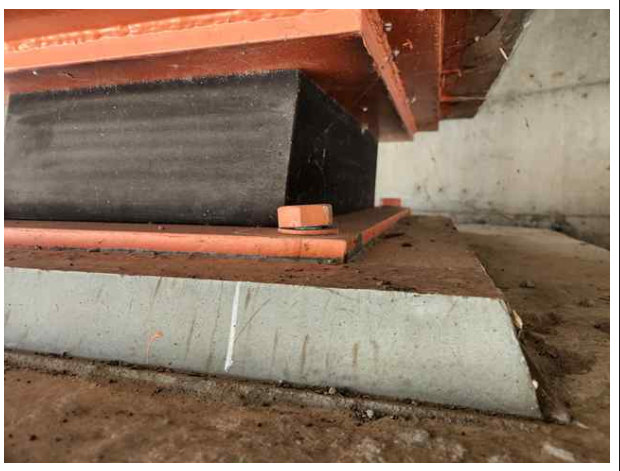
| | | 16<br>(25년 하반기) | 16<br>(26년 상반기) 교량받침 (A2-SH2) 볼트체결볼량 |

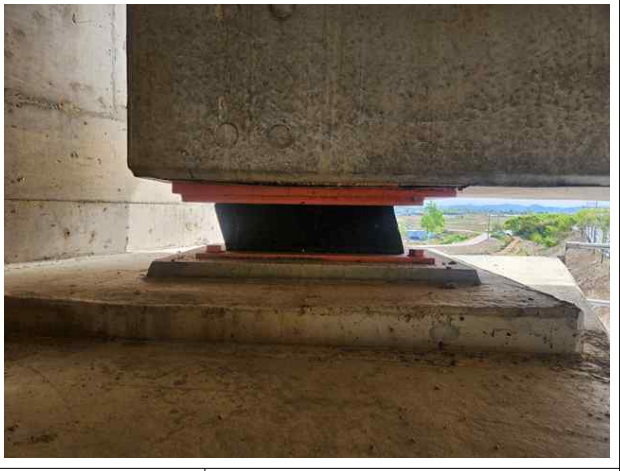
| | | 17<br>(25년 하반기) | 17<br>(26년 상반기) 교량받침 (A2-SH1~8) 탄성패드 롤오버 |

- 본 구조물인 구봉3교의 경우 교대 A2측에서 발생한 구체 균열(0.5mm이상) 다수, 탄성패드 롤오버 현상이 조사되었다. 이에 정밀안전점검을 실시하여 균열(0.5mm이상) 손상이 미치는 구조적 안전성 및 변위 발생 여부 확인 및 교량받침의 기능성 확보 여부를 검토하여 발생한 손상에 대한 주입보수, 받침 프리셋팅, 재시공 등의 조치 필요 여부 파악이 필요하다.

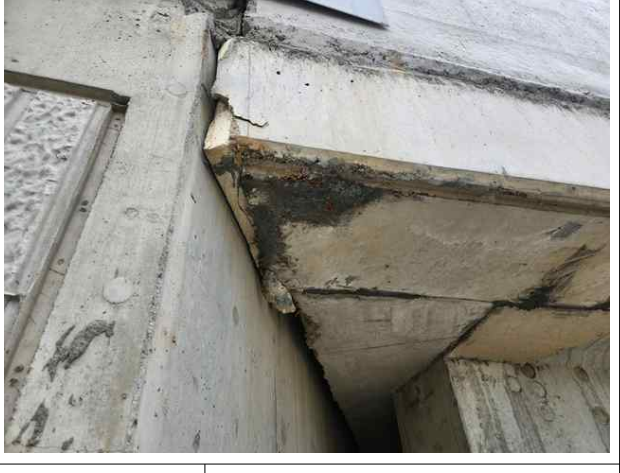
| 점검부위 | | 점검결과 | 발생원인 | 조치<br>필요사항 | 사진<br>번호 |
|---|---|---|---|---|---|
| 바닥판 | | · 재료분리 | · 시공미흡, 품질관리미흡 | · 단면보수 | 18 |

| | | 18<br>(25년 하반기) | 18<br>(26년 상반기) 바닥판 하면 (S1-A2) 재료분리 |

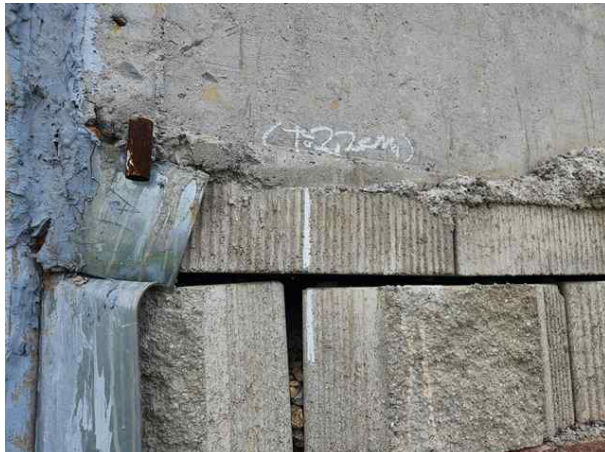
| 점검부위 | | 점검결과 | 발생원인 | 조치<br>필요사항 | 사진<br>번호 |
|---|---|---|---|---|---|
| 교대 | | · 균열(0.3mm미만)<br>· 균열(0.3mm이상)<br>· 균열부백태(0.3mm미만)<br>· 층분리, 파손<br>· 누수흔적<br>· 실란트 파손<br>· 접속부 웅벽 블록 이격<br>· 법면 토사유실 | · 건조수축 및 온도변화<br>· 건조수축 및 온도변화<br>· 균열부 수분침투<br>· 외부충격, 시공미흡<br>· 우수유입<br>· 시공미흡, 온도변화<br>· 시공미흡, 성토부 잔류침하<br>· 강우 등에 의한 유실 | · 표면처리<br>· 주입보수<br>· 표면처리<br>· 단면보수<br>· 표면처리<br>· 실란트 충전<br>· 주의관찰<br>· 주의관찰 | 20, 21<br>22, 23<br>24, 25<br>26, 27<br>28 |

| 22<br>(25년 하반기) | — | 22<br>(26년 상반기) | 교대(A1) 접속부 옹벽 블록 이격 |

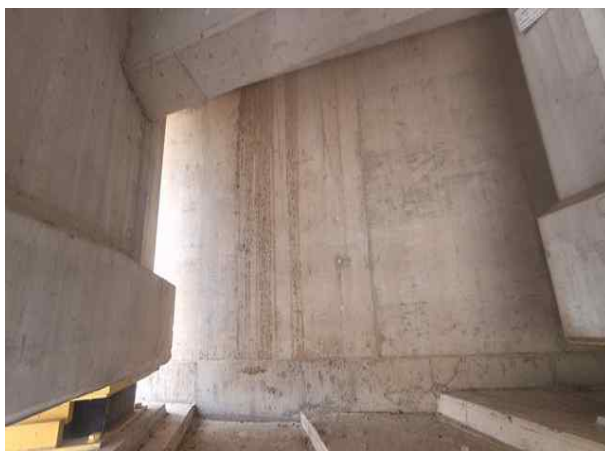
| 23<br>(25년 하반기) | — | 23<br>(26년 상반기) | 교대(A1) 홍벽 누수흔적 |

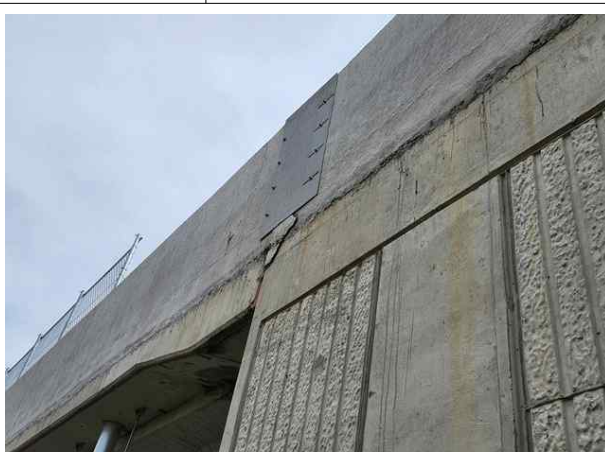
| 24<br>(25년 하반기) | — | 24<br>(26년 상반기) | 교대(A1) 박리 |

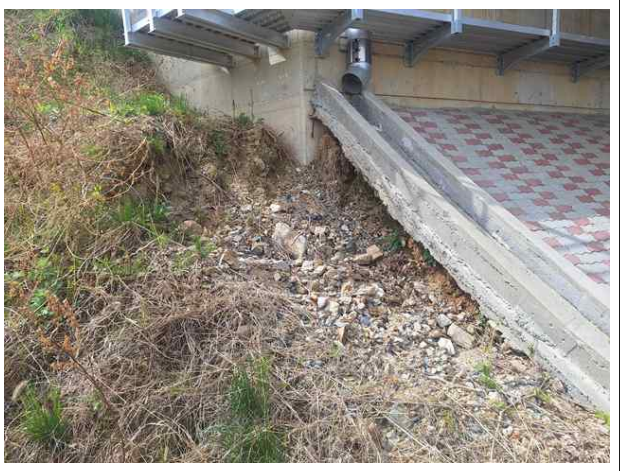
| | | 25<br>(25년 하반기) | 교대(A1) 법면 토사유실 |

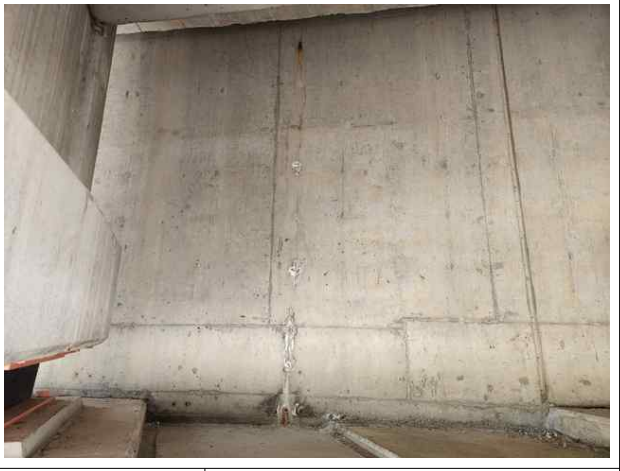
| | | 26<br>(25년 하반기) | 교대(A2) 흠벽<br>균열부백태(0.3mm이상) |

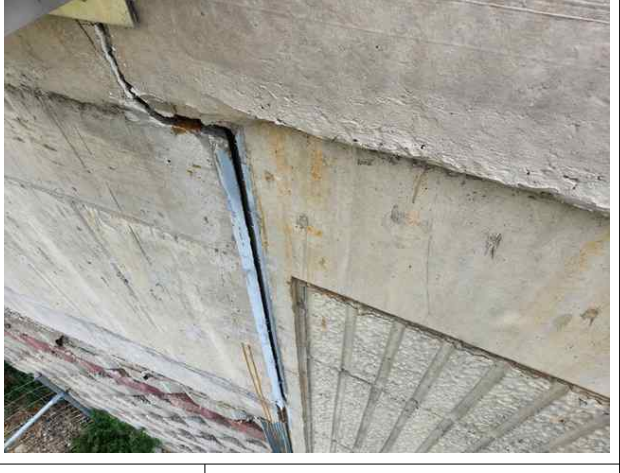
| | | 27<br>(25년 하반기) | 교대(A2) 날개벽 접속부 실란트<br>파손 |

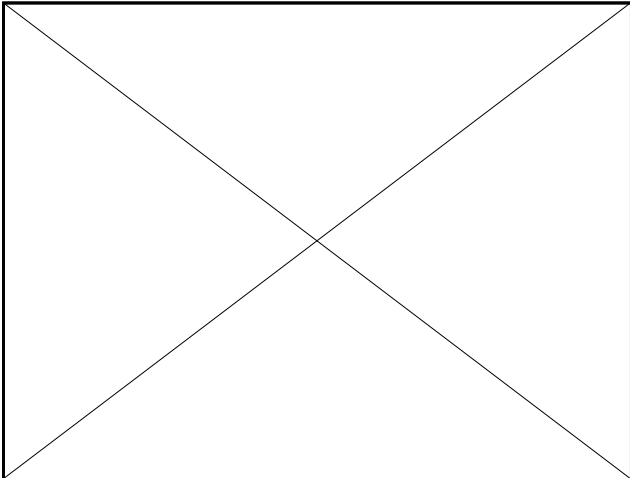
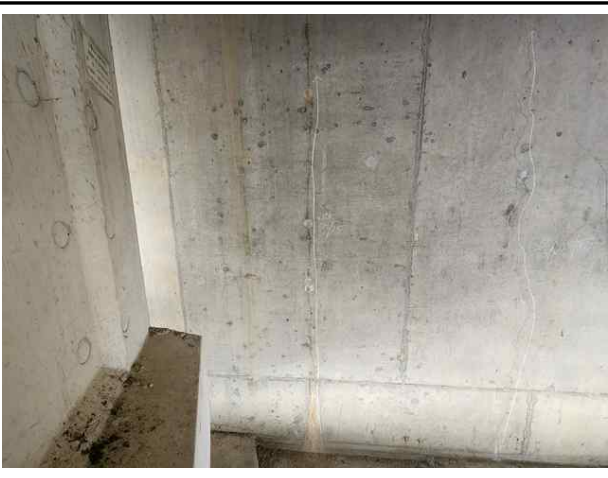
| 28<br>(25년 하반기) | — | 28<br>(26년 상반기) | 교대(A2) 흙벽 균열(0.3mm이상) |
