## 1.8 군량천교

본 시설물은 충청남도 청양군 청양읍 군량리 160-14 에 위치한 총연장 200.0m, 교폭 14.4m, 상부구조 IPC Girder로 구성되어 있고, 2024년 준공후 약 2년간 공용중인 1종 시설물이다.

## 가. 정기안전점검표

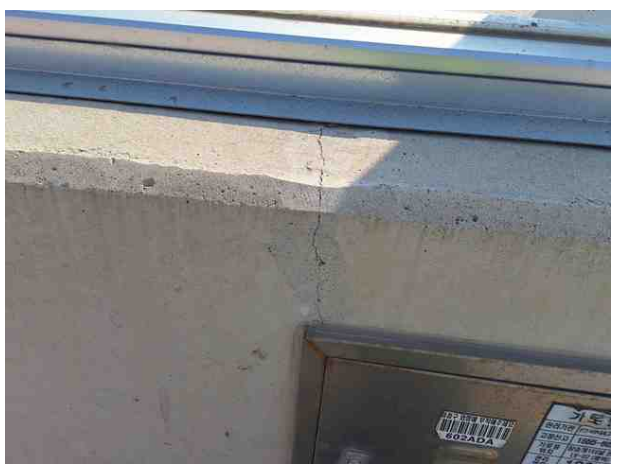
| 05<br>(25년 하반기) | — | 05<br>(26년 상반기) | 방호벽 익산방향(S4) 층분리 |

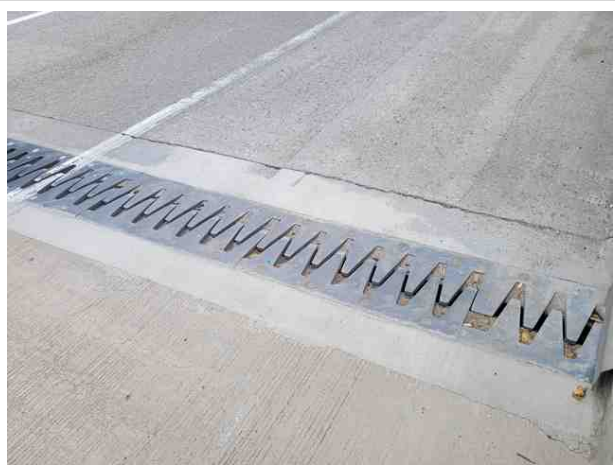
| 07<br>(25년 하반기) | 신축이음 익산방향(A1) 후타재<br>균열(0.3mm미만) | 07<br>(26년 상반기) | 신축이음 익산방향(A1) 후타재<br>균열(0.3mm미만) |

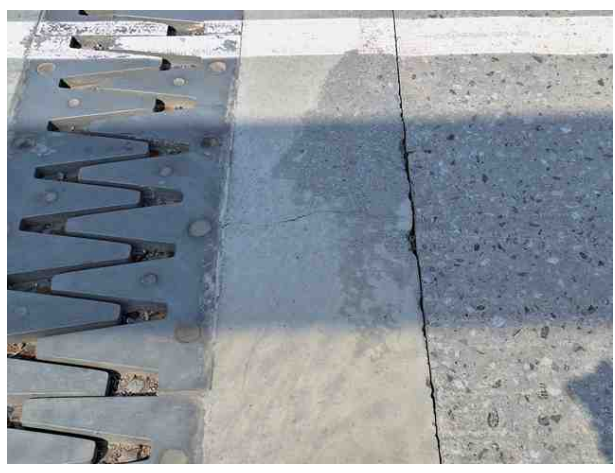
| 08<br>(25년 하반기) | — | 08<br>(26년 상반기) | 신축이음 익산방향(A1) 유간<br>이물질퇴적 |

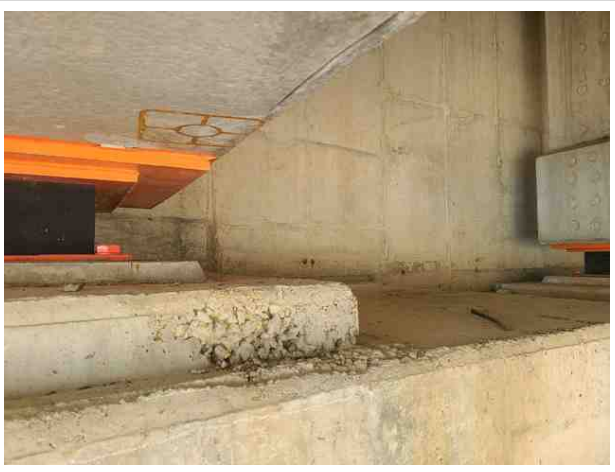
| | | 10<br>(25년 하반기) | 10<br>(26년 상반기) 교량받침 (A1-SH4) 플레이트 부식 |

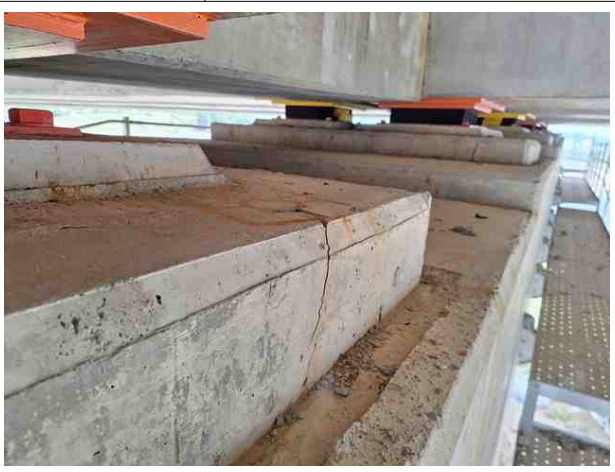
| | | 11<br>(25년 하반기) | 11<br>(26년 상반기) 교량받침 (A1-SH6) 받침콘크리트 재료분리 |

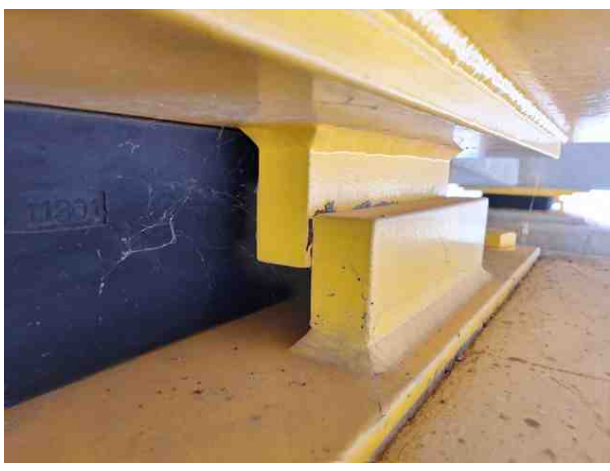
| | | 12<br>(25년 하반기) | 12<br>(26년 상반기) 교량받침 (P2-SH2) 받침콘크리트 층분리 |

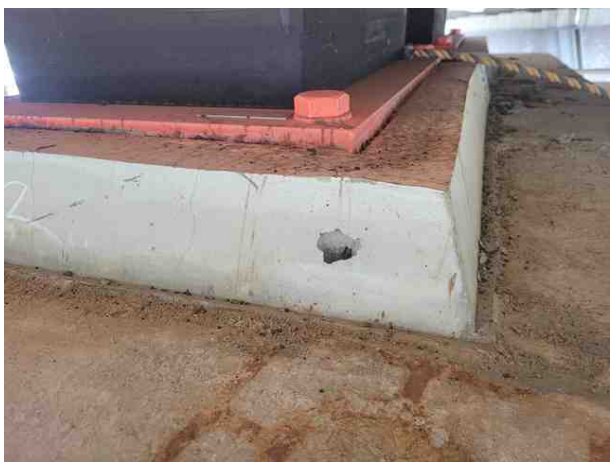
| | | 13<br>(25년 하반기) | 13<br>(26년 상반기) 교량받침 (P2-SH9) 스토퍼 협착 |

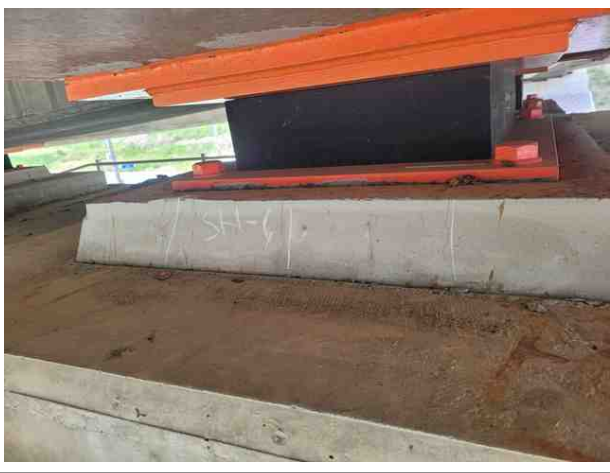
| | | 14<br>(25년 하반기) | 14<br>(26년 상반기) 교량받침 (P3-SH2) 무수축물탈 재료분리 |

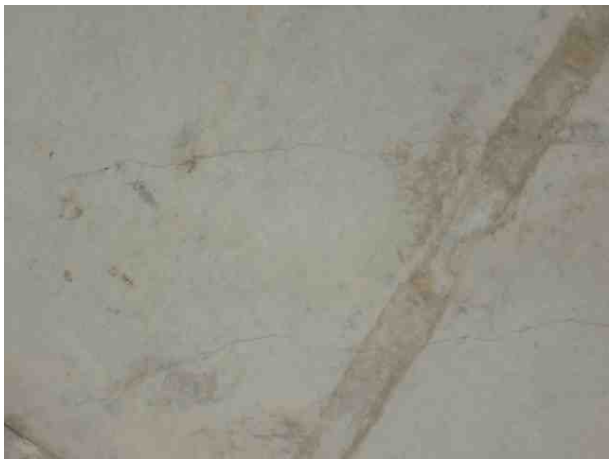
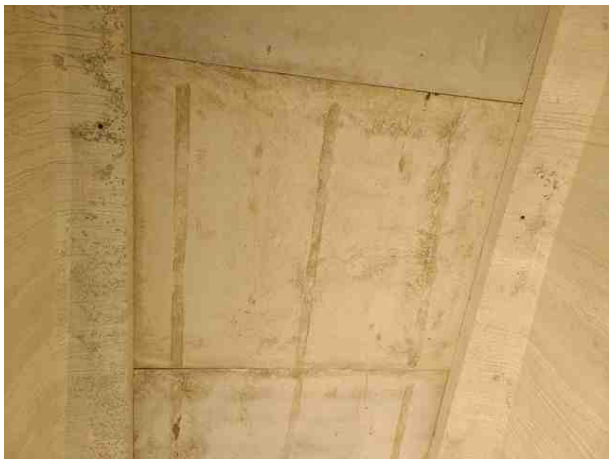
| | | 15<br>(25년 하반기) | 15<br>(26년 상반기) 교량받침 (P3-SH6) 무수축물탈 균열 (0.3mm미만) |

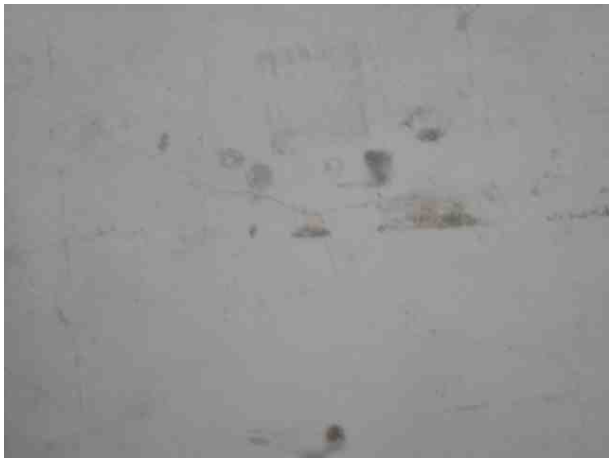
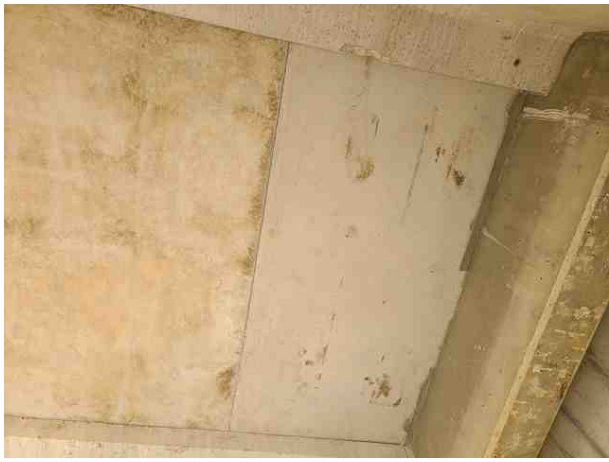
| 16<br>(25년 하반기) | 바닥판 하면(S1) 균열(0.3mm미만) | 16<br>(26년 상반기) | 바닥판 하면(S1) 균열(0.3mm미만) |

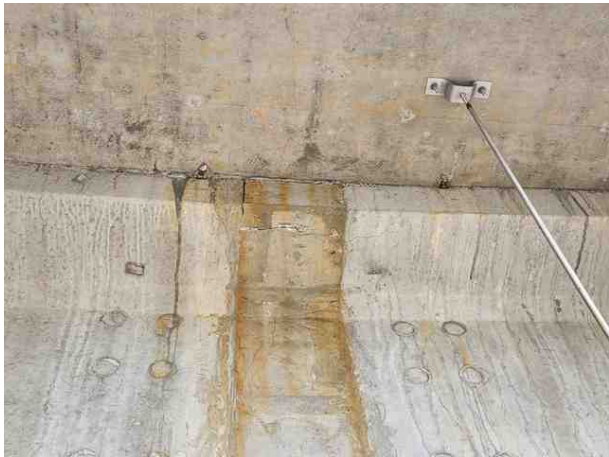
| 17<br>(25년 하반기) | 바닥판 하면(S4)<br>망상균열(0.3mm미만) | 17<br>(26년 상반기) | 바닥판 하면(S4)<br>망상균열(0.3mm미만) |

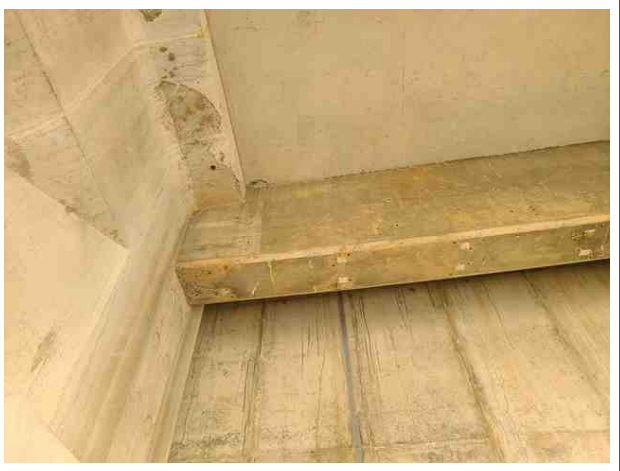
| 21<br>(25년 하반기) | — | 21<br>(26년 상반기) | 거더(S4-G5) 백태 |

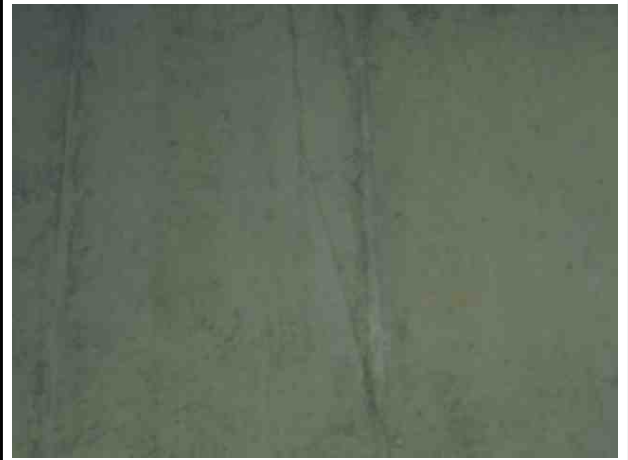
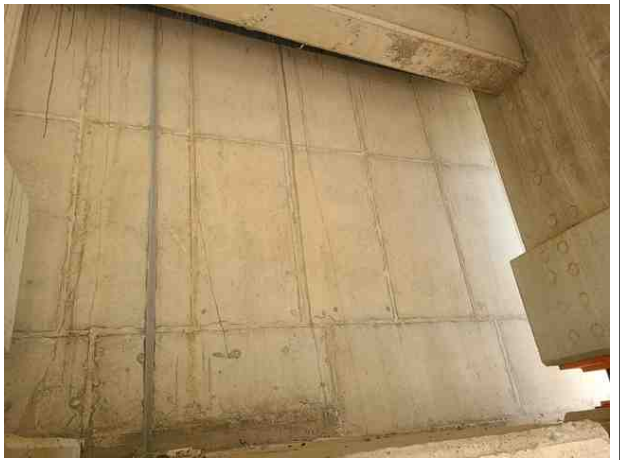
| 22<br>(25년 하반기) | — | 22<br>(26년 상반기) | 가로보(S4-G3~4) 재료분리 |

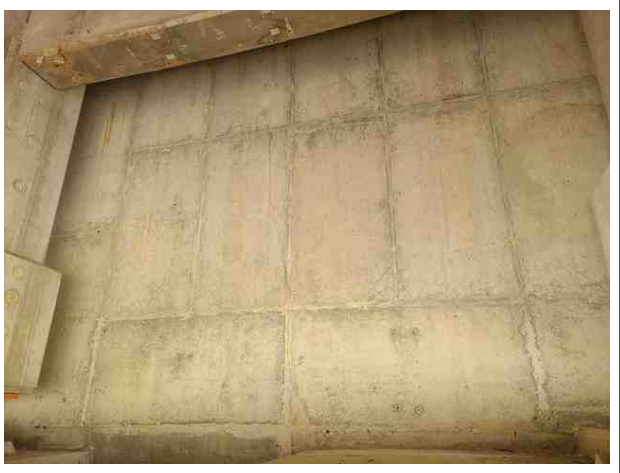
| 23<br>(25년 하반기) | 교대(A1) 흠벽 균열(0.3mm미만) | 23<br>(26년 상반기) | 교대(A1) 흠벽 균열(0.3mm미만) |

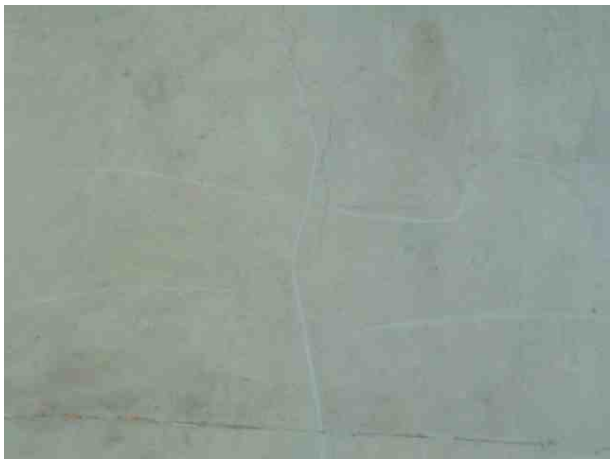
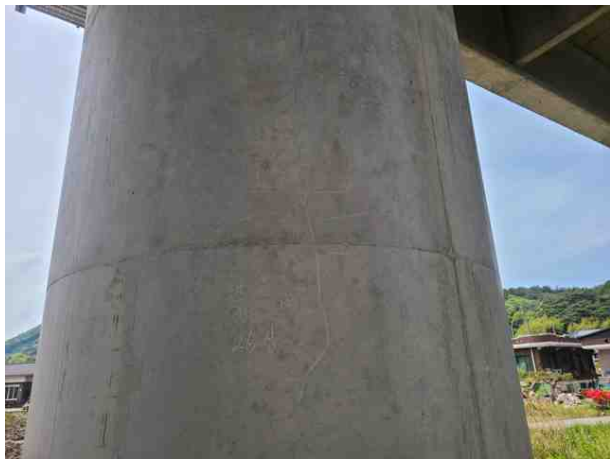
| 24<br>(25년 하반기) | — | 24<br>(26년 상반기) | 교대(A2) 흠벽 균열(0.3mm이상) |

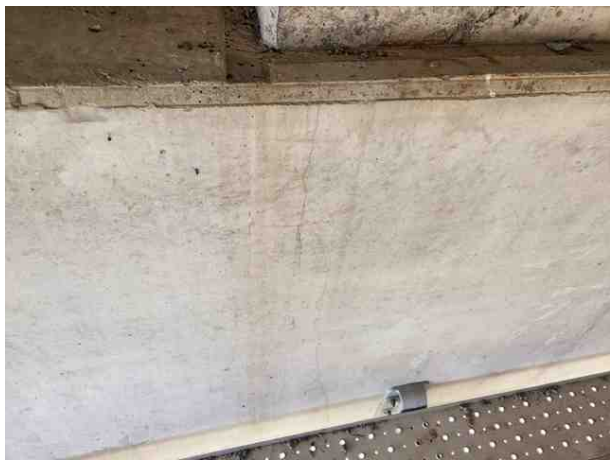
| 25<br>(25년 하반기) | 교각(P1) 기둥부<br>망상균열(0.3mm미만) | 25<br>(26년 상반기) | 교각(P1) 기둥부<br>망상균열(0.3mm미만) |

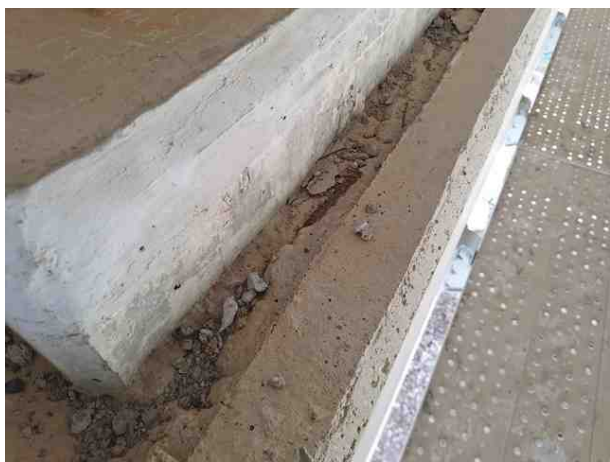
| 26<br>(25년 하반기) | — | 26<br>(26년 상반기) | 교각(P1) 코핑부 균열(0.3mm미만) |

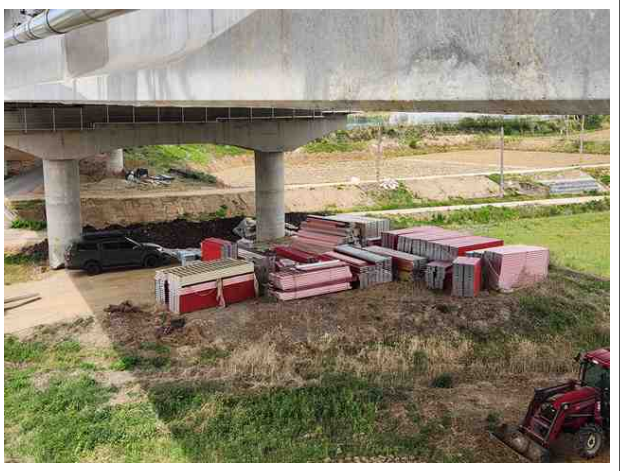
| 27<br>(25년 하반기) | — | 27<br>(26년 상반기) | 교각(P2) 코핑부 잡철물 |

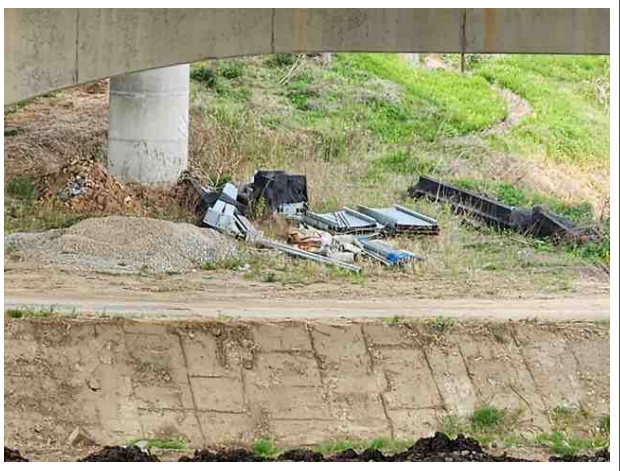
| | | 28<br>(25년 하반기) | 28<br>(26년 상반기)<br>교각(P2) 하부 자재적치 |
