## 1.9 권관2교

본 시설물은 경기도 평택시 현덕면 권관리 474 에 위치한 총연장 50.0m, 교폭 21.6m, 상부구조 SB40 Girder로 구성되어 있고, 2024년 준공후 약 2년간 공용중인 2중 시설물이다.

## 가. 정기안전점검표

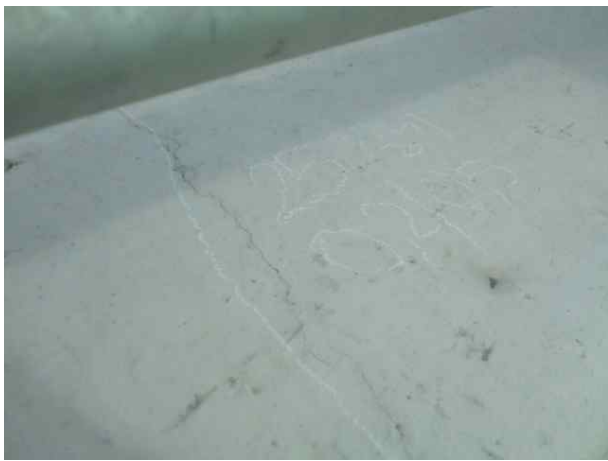
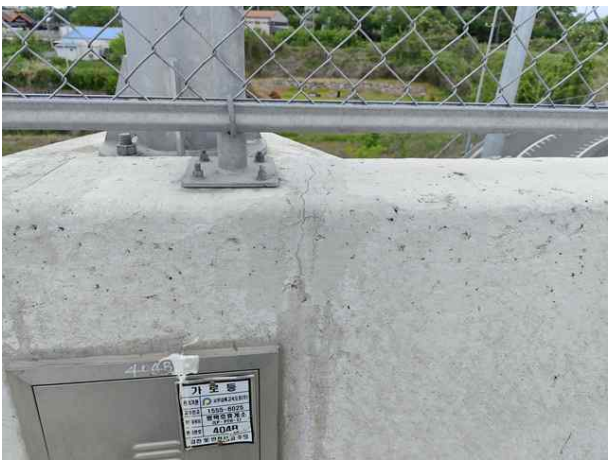
| 01<br>(25년 하반기) | 방호벽 익산방향(S1)<br>균열(0.3mm미만) | 01<br>(26년 상반기) | 방호벽 익산방향(S1)<br>균열(0.3mm미만) |

| 점검부위 | | 점검결과 | 발생원인 | 조치<br>필요사항 | 사진<br>번호 |
|---|---|---|---|---|---|
| 난간(방호울타리)<br>및 연석 | | · 균열(0.3mm미만)<br>· 박락 | · 건조수축, 온도변화<br>· 외부충격, 시공미흡 | · 표면처리<br>· 단면보수 | 01, 02 |

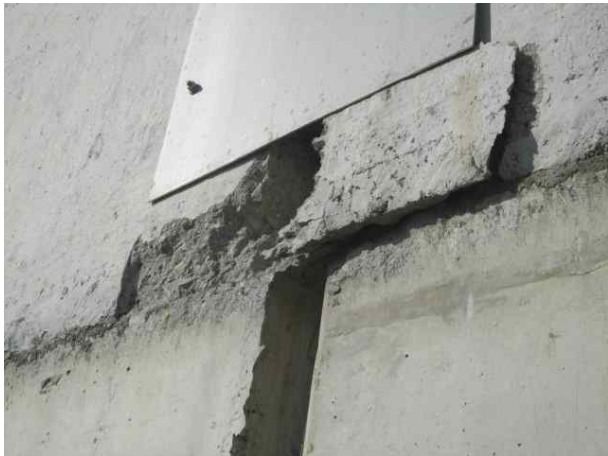
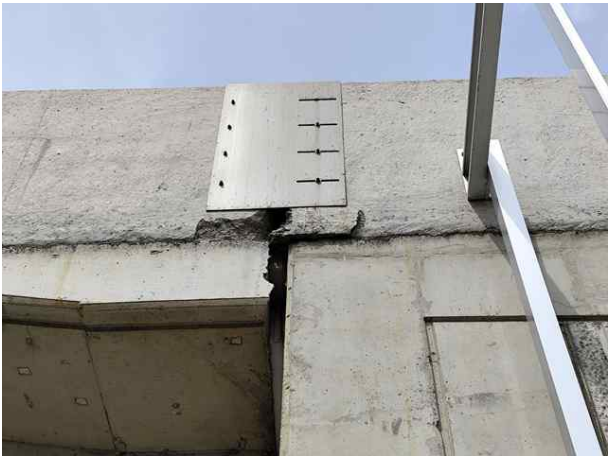
| 02<br>(25년 하반기) | 방호벽(S1-A2) 외측 박락 | 02<br>(26년 상반기) | 방호벽(S1-A2) 외측 박락 |

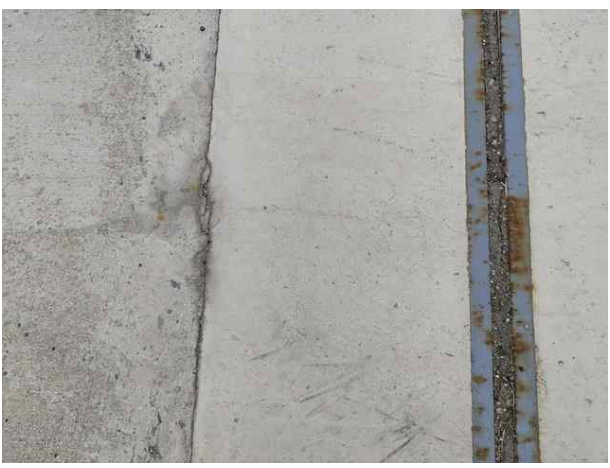
| | | 03<br>(26년 상반기) | 신축이음 익산방향(A2) 후타재<br>균열(0.3mm미만) |
| 03<br>(25년 하반기) | — | 03<br>(26년 상반기) | 신축이음 익산방향(A2) 후타재<br>균열(0.3mm미만) |

| 점검부위 | | 점검결과 | 발생원인 | 조치<br>필요사항 | 사진<br>번호 |
|---|---|---|---|---|---|
| 신축이음 | | · 후타재균열(0.3mm미만)<br>· 후타재 파손<br>· 유간 이물질퇴적 | · 건조수축 및 온도변화<br>· 외부충격, 차량운하중<br>· 비산먼지, 공용기간 증가 | · 표면처리<br>· 단면보수<br>· 정비(청소) | 03, 04<br>05 |

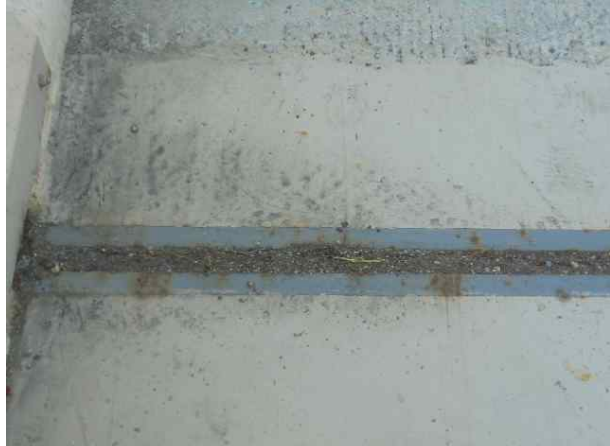
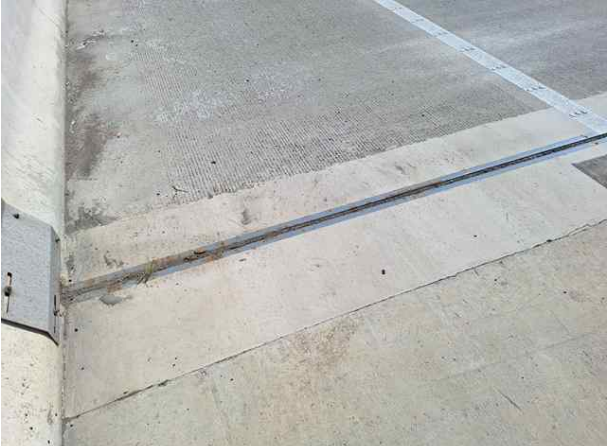
| 04<br>(25년 하반기) | — | 04<br>(26년 상반기) | 신축이음 평택방향(A2) 유간<br>이물질퇴적 |

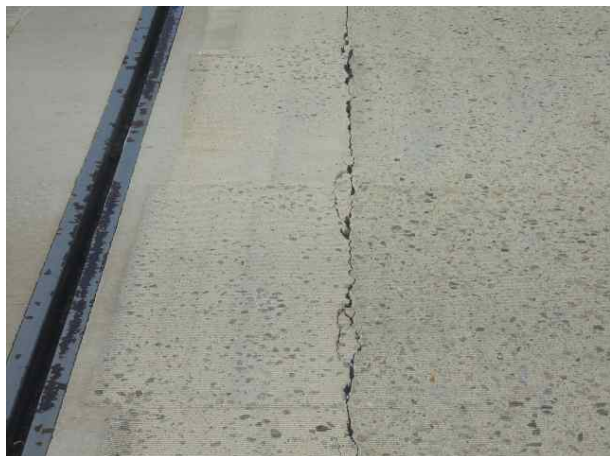
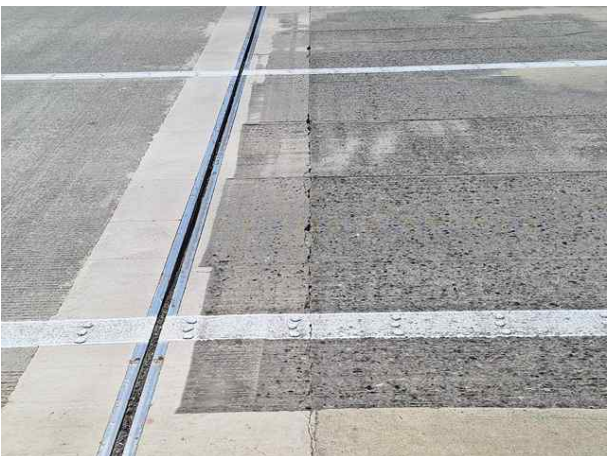
| 05<br>(25년 하반기) | 신축이음 평택방향(A2) 후타재 파손 | 05<br>(26년 상반기) | 신축이음 평택방향(A2) 후타재 파손 |

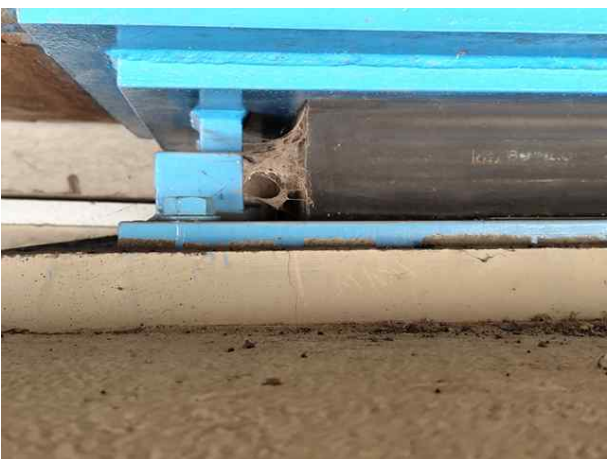
| | | 06<br>(25년 하반기) | — |

| 점검부위 | | 점검결과 | 발생원인 | 조치<br>필요사항 | 사진<br>번호 |
|---|---|---|---|---|---|
| 받침 | | · 무수축물탈<br>균열(0.3mm미만)<br>· 받침콘크리트 재료분리 | · 건조수축 및 온도변화<br>· 시공미흡, 품질관리미흡 | · 표면처리<br>· 단면보수 | 06, 07 |

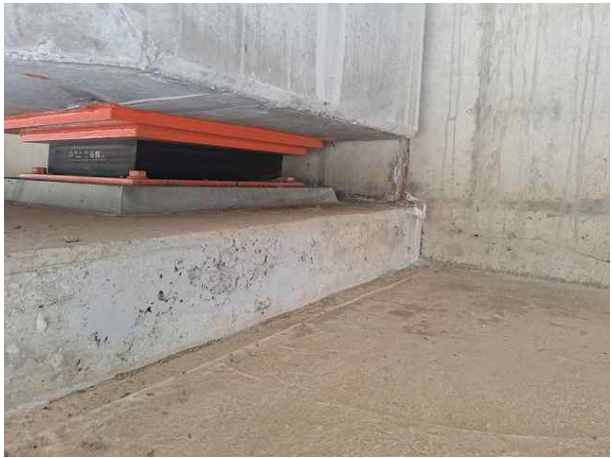
| 07<br>(25년 하반기) | — | 07<br>(26년 상반기) | 교량받침 (A2-SH7) 받침콘크리트<br>재료분리 |

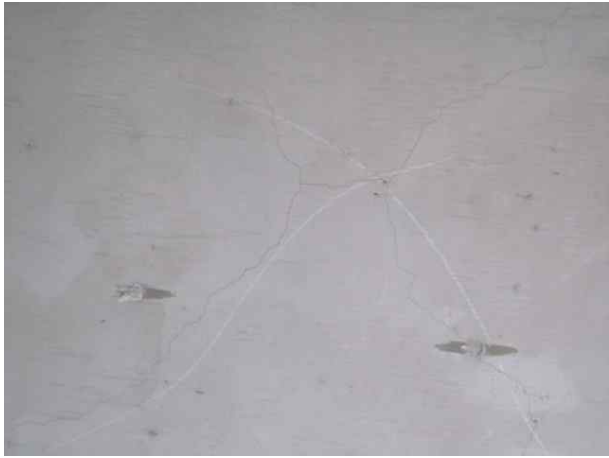
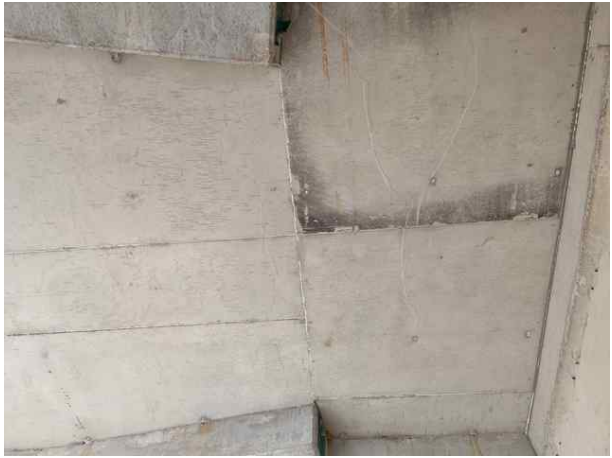
| 08<br>(25년 하반기) | 바닥판 하면(S1)<br>망상균열 (0.3mm미만) | 08<br>(26년 상반기) | 바닥판 하면(S1)<br>망상균열 (0.3mm미만) |

| 점검부위 | | 점검결과 | 발생원인 | 조치<br>필요사항 | 사진<br>번호 |
|---|---|---|---|---|---|
| 바닥판 | | · 망상균열(0.3mm미만) | · 건조수축 및 온도변화 | · 표면처리 | 08, 09 |

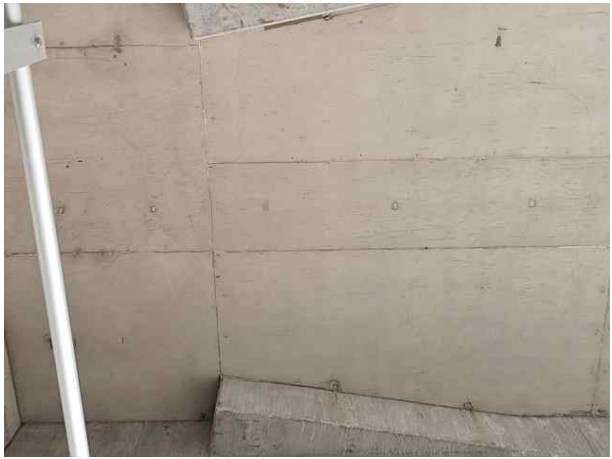
| 09<br>(25년 하반기) | — | 09<br>(26년 상반기) | 바닥판 하면(S1)<br>망상균열 (0.3mm미만) |

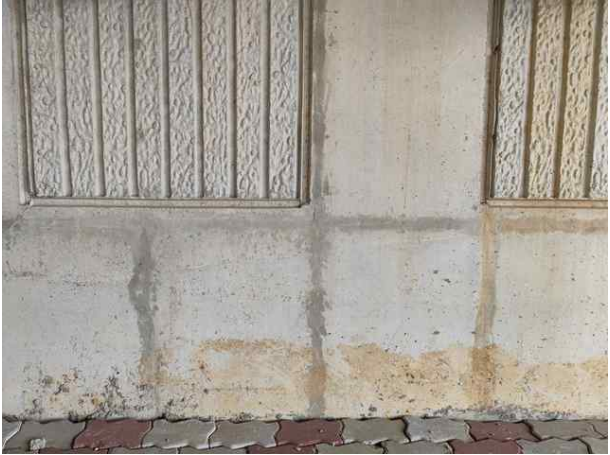
| | | 10<br>(25년 하반기) | 10<br>(26년 상반기) 교대(A2) 균열(0.3mm미만) |

| 점검부위 | | 점검결과 | 발생원인 | 조치<br>필요사항 | 사진<br>번호 |
|---|---|---|---|---|---|
| 교대 | | · 균열(0.3mm미만)<br>· 균열(0.3mm이상)<br>· 누수흔적 | · 건조수축 및 온도변화<br>· 건조수축 및 온도변화<br>· 우수유입 | · 표면처리<br>· 주입보수<br>· 표면처리 | 10, 11 |

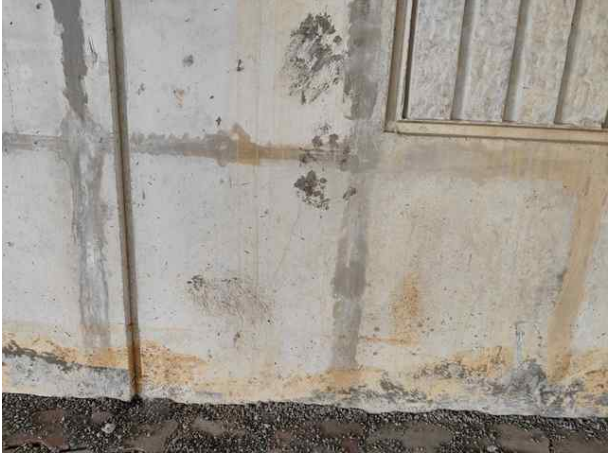
| | | 11<br>(25년 하반기) | 11<br>(26년 상반기) 교대(A2) 균열(0.3mm이상) |
