## 1.10 노전천교

본 시설물은 충청남도 예산군 광시면 노전리 산 51-5 에 위치한 총연장 250.0m, 교폭 14.4m, 상부구조 DR Girder로 구성되어 있고, 2024년 준공후 약 2년간 공용중인 1종 시설물이다.

## 가. 정기안전점검표

## 나. 정기안전점검 실시결과 요약표

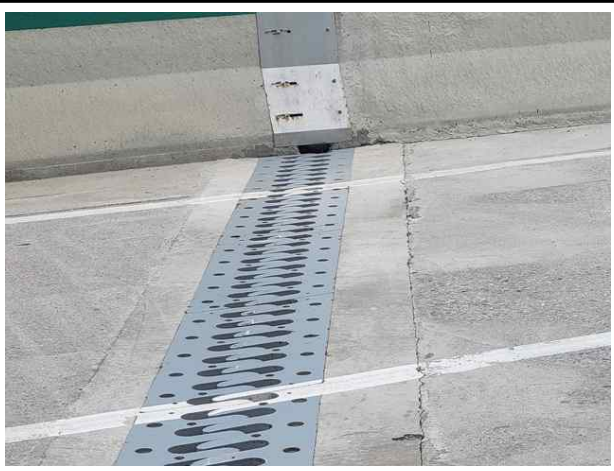
| 01<br>(25년 하반기) | — | 01<br>(26년 상반기) | 교면포장 익산방향(S1) 접속부 파손 |

| 점검부위 | | 점검결과 | 발생원인 | 조치<br>필요사항 | 사진<br>번호 |
|---|---|---|---|---|---|
| 교면포장 | | · 파손, 접속부 파손 | · 외부충격, 차량운하중 | · 단면보수 | 01, 02 |

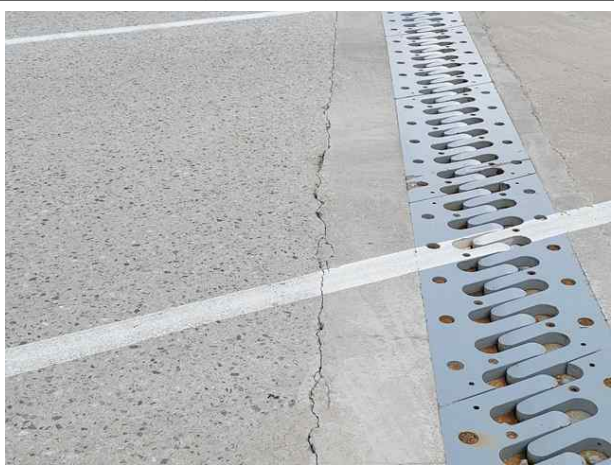
| 02<br>(25년 하반기) | — | 02<br>(26년 상반기) | 교면포장 익산방향(S5) 접속부 파손 |

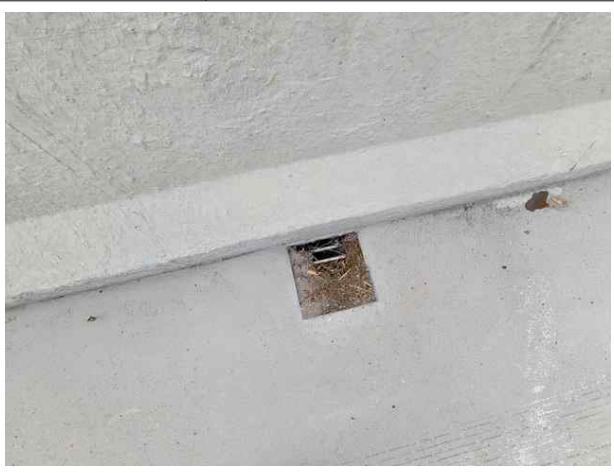
| 03<br>(25년 하반기) | — | 03<br>(26년 상반기) | 배수시설 익산방향(S1) 배수구 막힘 |

| 점검부위 | | 점검결과 | 발생원인 | 조치<br>필요사항 | 사진<br>번호 |
|---|---|---|---|---|---|
| 배수시설 | | · 배수구 막힘 | · 비산먼지, 공용기간 증가 | · 정비(청소) | 03 |

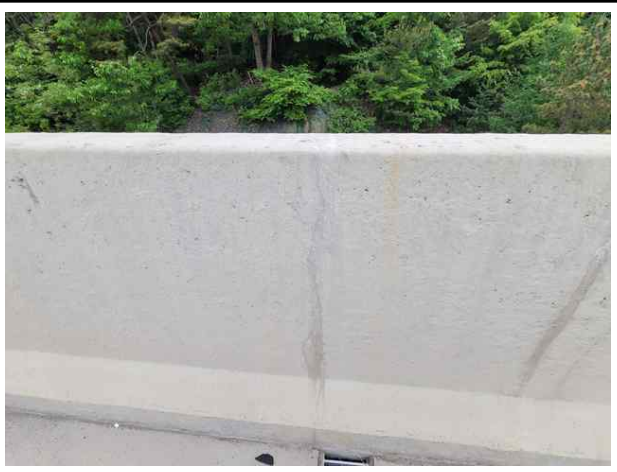
| 04<br>(25년 하반기) | — | 04<br>(26년 상반기) | 방호벽 익산방향(S1)<br>균열(0.3mm미만) |

| 점검부위 | | 점검결과 | 발생원인 | 조치<br>필요사항 | 사진<br>번호 |
|---|---|---|---|---|---|
| 난간(방호울타리)<br>및 연석 | | · 균열(0.3mm미만)<br>· 균열부백태(0.3mm미만)<br>· 파손<br>· 접속부 균열, 백태<br>· 방음벽 유리파손 | · 건조수축, 온도변화<br>· 균열부 수분침투<br>· 외부충격<br>· 건조수축, 수분침투<br>· 외부충격 | · 표면처리<br>· 표면처리<br>· 단면보수<br>· 표면처리<br>· 정비(재설치) | 04, 05<br>06, 07<br>08 |

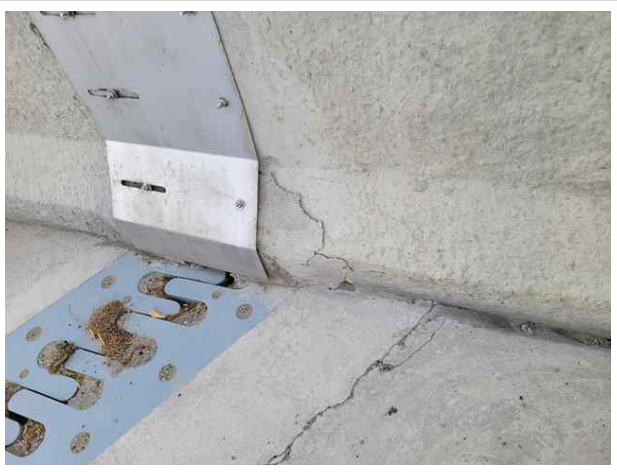
| 05<br>(25년 하반기) | — | 05<br>(26년 상반기) | 방호벽 익산방향(S5) 파손 |

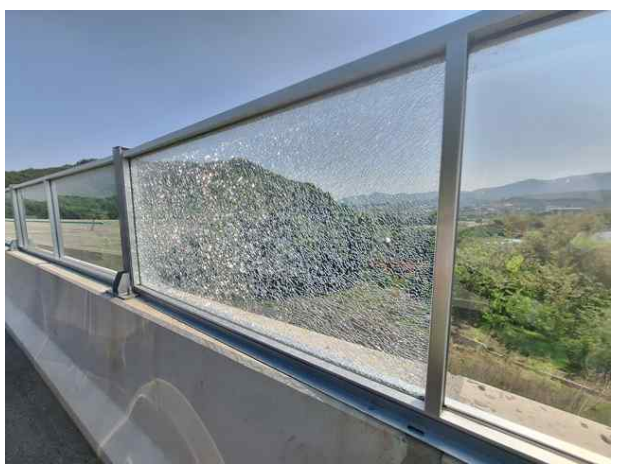
| 06<br>(25년 하반기) | — | 06<br>(26년 상반기) | 방호벽 평택방향(S1) 방음벽<br>유리파손 |

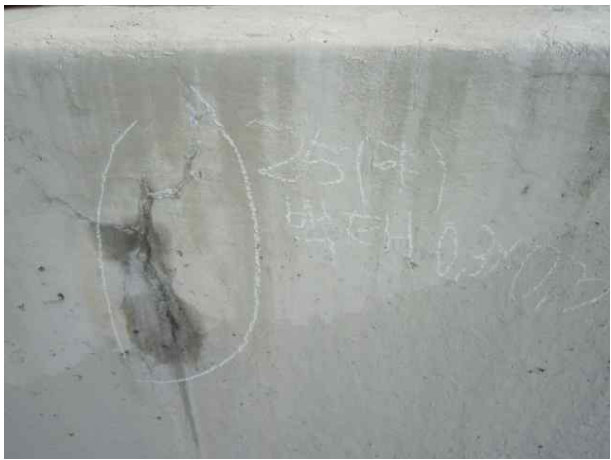
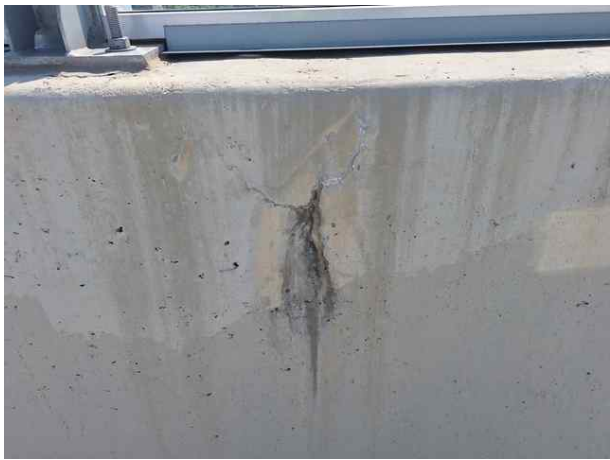
| 07<br>(25년 하반기) | 방호벽 평택방향(S3)<br>균열부백태(0.3mm미만) | 07<br>(26년 상반기) | 방호벽 평택방향(S3)<br>균열부백태(0.3mm미만) |

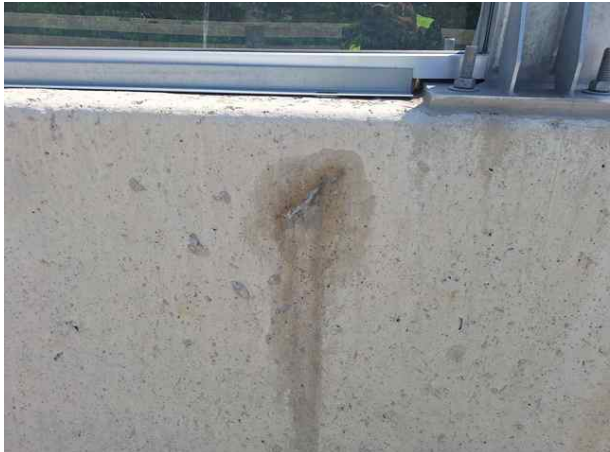
| | | 08<br>(26년 상반기) | 방호벽 평택방향(S5) 접속부 백태 |

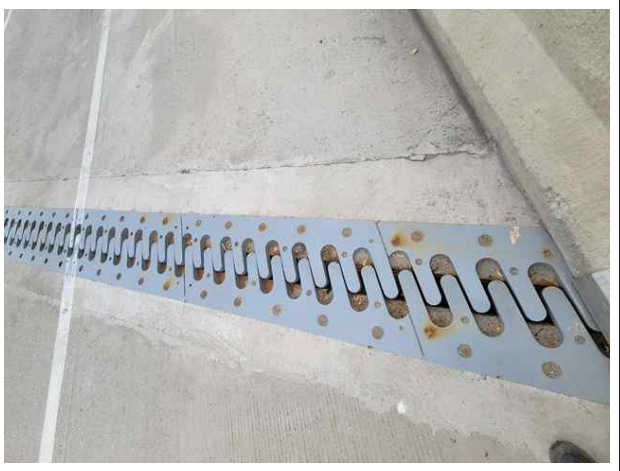
| 10<br>(25년 하반기) | — | 10<br>(26년 상반기) | 신축이음 익산방향(A1) 본체 부식 |

| 점검부위 | | 점검결과 | 발생원인 | 조치<br>필요사항 | 사진<br>번호 |
|---|---|---|---|---|---|
| 신축이음 | | · 후타재균열(0.3mm미만)<br>· 본체 부식<br>· 유간 이물질퇴적 | · 건조수축 및 온도변화<br>· 수분접촉, 체수<br>· 비산먼지, 공용기간 증가 | · 표면처리<br>· 재도장, 재설치<br>· 정비(청소) | 09, 10<br>11 |

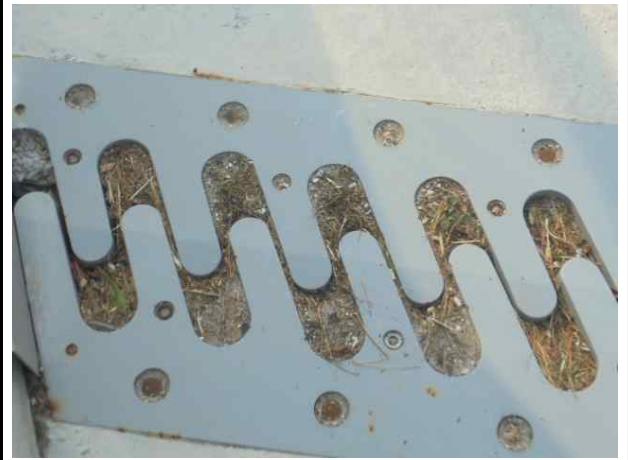
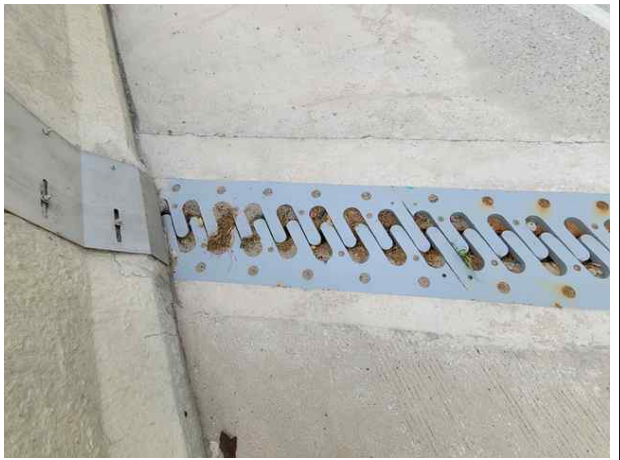
| 11<br>(25년 하반기) | 신축이음 익산방향(A2) 유간<br>이물질퇴적 | 11<br>(26년 상반기) | 신축이음 익산방향(A2) 유간<br>이물질퇴적 |

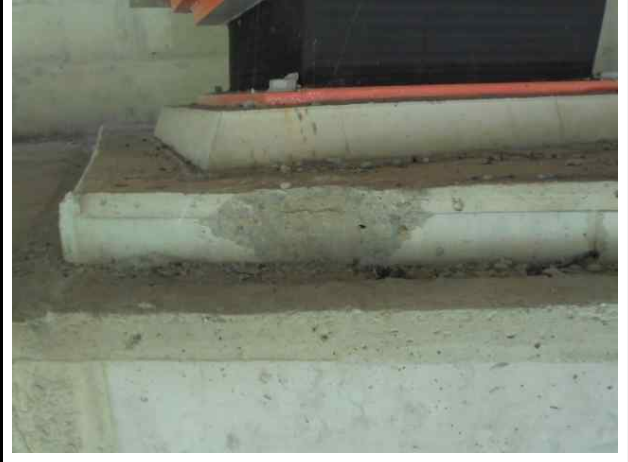
| 12<br>(25년 하반기) | 교량받침(A1-SH5) 받침콘크리트<br>파손 | 12<br>(26년 상반기) | 교량받침(A1-SH5) 받침콘크리트<br>파손 |

| 점검부위 | | 점검결과 | 발생원인 | 조치<br>필요사항 | 사진<br>번호 |
|---|---|---|---|---|---|
| 받침 | | · 무수축몰탈<br>균열(0.3mm미만)<br>· 박리, 파손, 재료분리 | · 건조수축 및 온도변화<br>· 외부충격, 품질관리미흡 | · 표면처리<br>· 단면보수 | 12, 13<br>14, 15 |

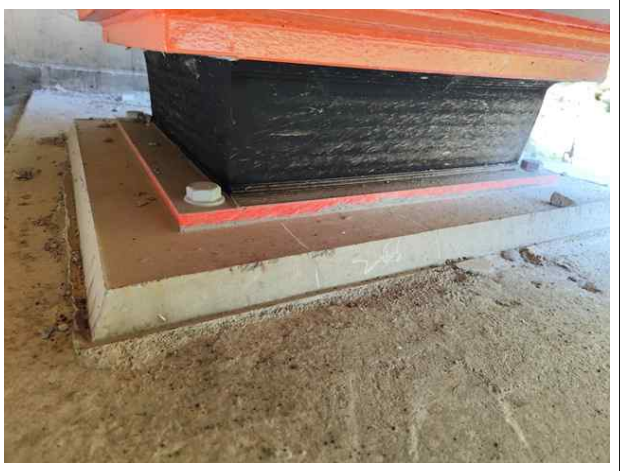
| | | 13<br>(25년 하반기) | 13<br>(26년 상반기) 교량받침 (A2-SH7) 무수축물탈<br>균열 (0.3mm미만) |

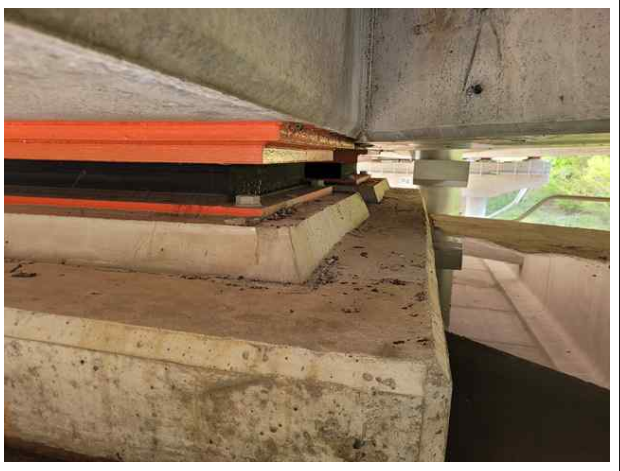
| | | 14<br>(25년 하반기) | 14<br>(26년 상반기) 교량받침 (P3-SH4) 무수축물탈<br>박락 |

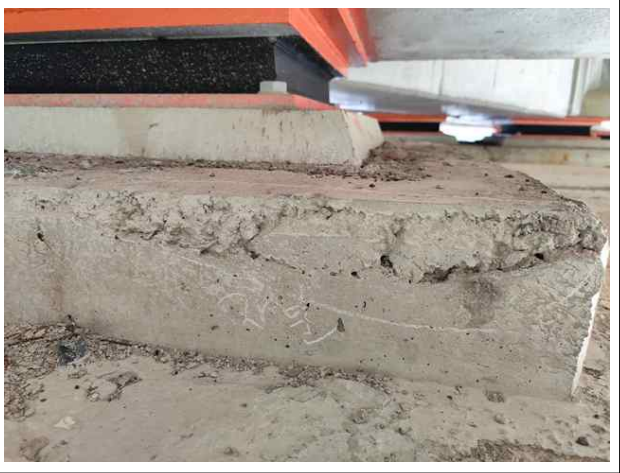
| | | 15<br>(25년 하반기) | 15<br>(26년 상반기) 교량받침 (P4-SH11) 받침콘크리트<br>재료분리 |

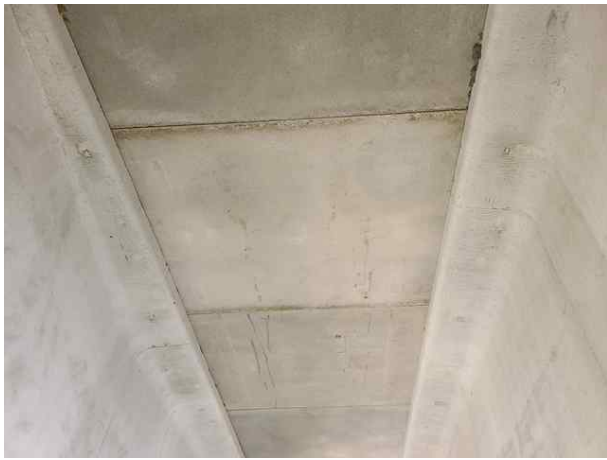
| 17<br>(25년 하반기) | — | 17<br>(26년 상반기) | 바닥판 하면(S1) 균열(0.3mm미만) |

| 점검부위 | | 점검결과 | 발생원인 | 조치<br>필요사항 | 사진<br>번호 |
|---|---|---|---|---|---|
| 바닥판 | | · 균열(0.3mm미만)<br>· 고무판 탈락 | · 건조수축 및 온도변화<br>· 시공미흡 | · 표면처리<br>· 정비 | 16, 17 |

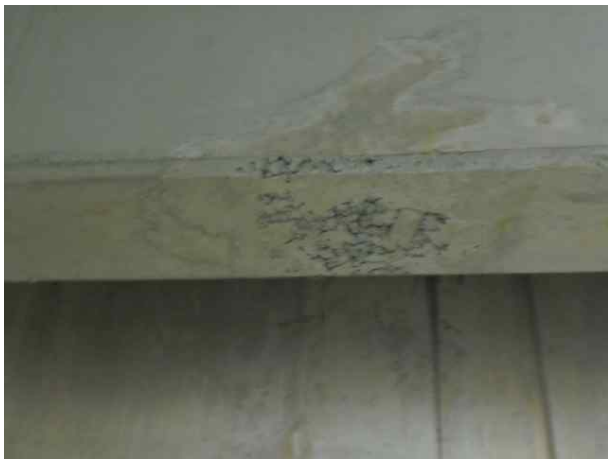
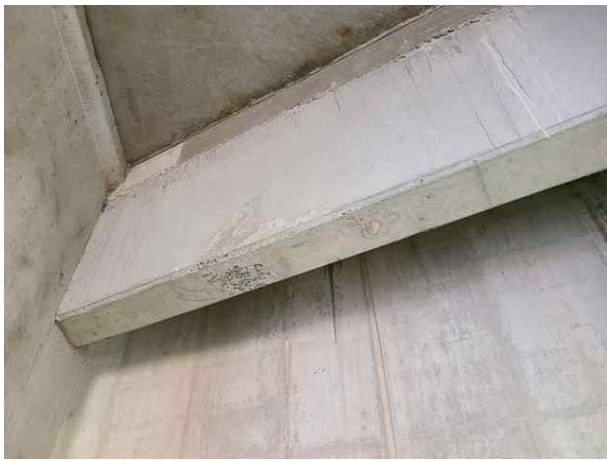
| 18<br>(25년 하반기) | 가로보(S1-G4~5) 재료분리 | 18<br>(26년 상반기) | 가로보(S1-G4~5) 재료분리 |

| 점검부위 | | 점검결과 | 발생원인 | 조치<br>필요사항 | 사진<br>번호 |
|---|---|---|---|---|---|
| 가로보 | | · 재료분리 | · 다짐미흡, 품질관리미흡 | · 단면보수 | 18 |

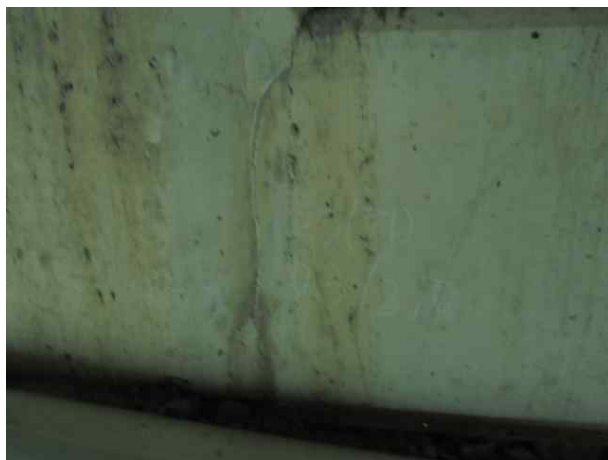
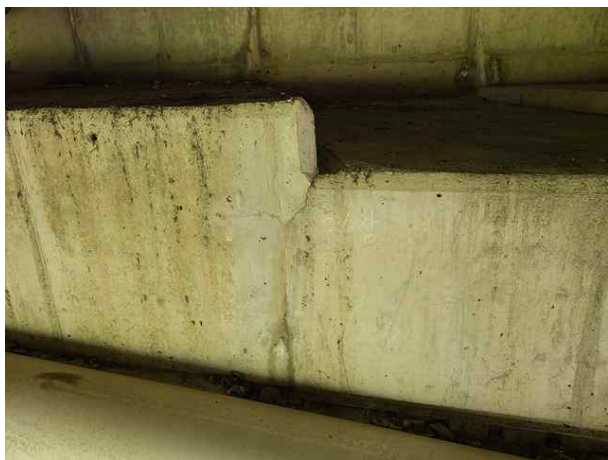
| 19<br>(25년 하반기) | 교대(A1) 구체 균열(0.3mm이상) | 19<br>(26년 상반기) | 교대(A1) 구체 균열(0.3mm이상) |

| 점검부위 | | 점검결과 | 발생원인 | 조치<br>필요사항 | 사진<br>번호 |
|---|---|---|---|---|---|
| 교대 | | · 균열(0.3mm미만),<br>망상균열(0.3mm미만)<br>· 균열(0.3mm이상)<br>· 균열부백태(0.3mm미만)<br>· 백태<br>· 이격 | · 건조수축 및 온도변화<br>· 건조수축 및 온도변화<br>· 균열부 수분침투<br>· 우수유입, 수분접촉<br>· 시공미흡, 온도변화 | · 표면처리<br>· 주입보수<br>· 표면처리<br>· 표면처리<br>· 실란트 충전 | 19, 20<br>21, 22<br>23 |

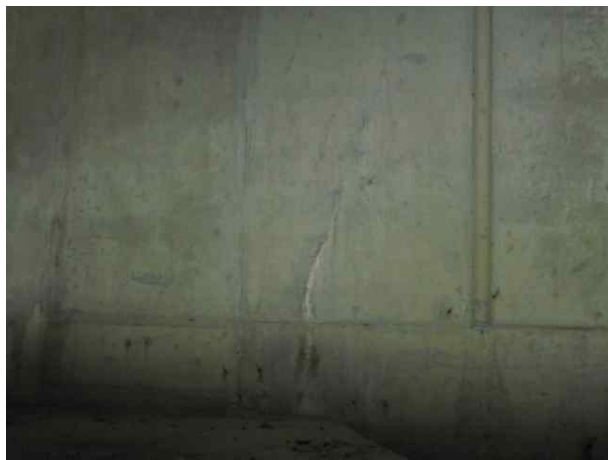
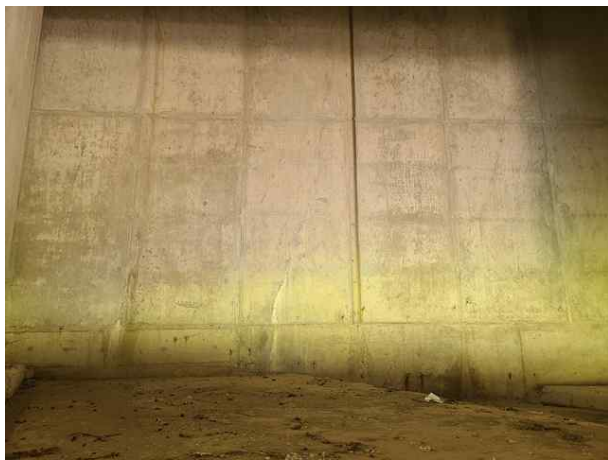
| 20<br>(25년 하반기) | 교대(A1) 균열부백태(0.3mm미만) | 20<br>(26년 상반기) | 교대(A1) 균열부백태(0.3mm미만) |

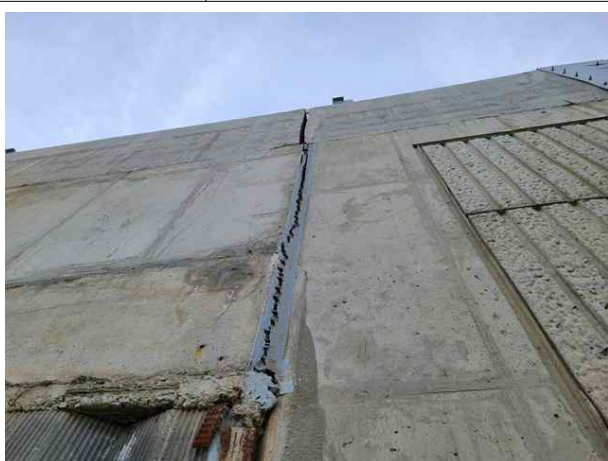
| 21<br>(25년 하반기) | — | 21<br>(26년 상반기) | 교대(A1) 측면 이격 |

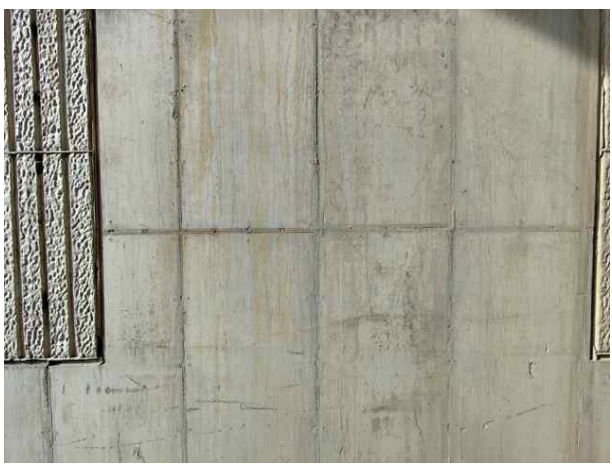
| 22<br>(25년 하반기) | — | 22<br>(26년 상반기) | 교대(A2) 구체 망상균열(0.3mm미만) |

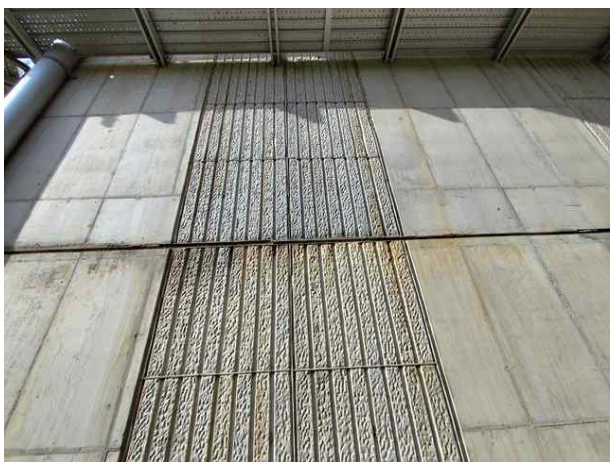
| 23<br>(25년 하반기) | — | 23<br>(26년 상반기) | 교대(A2) 구체 백태 |

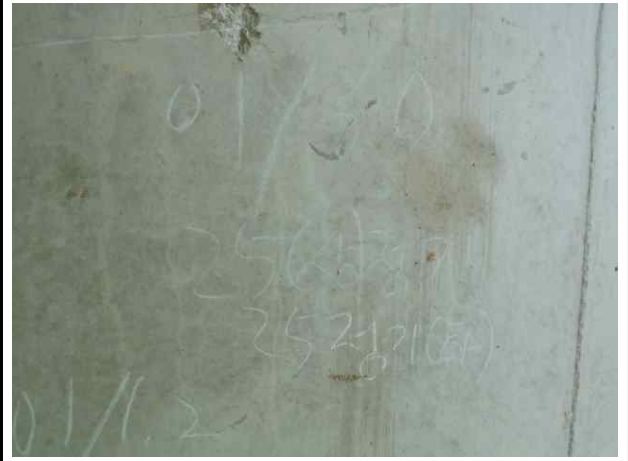
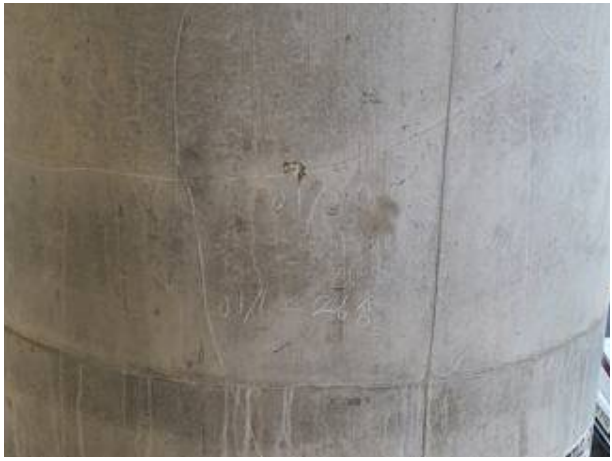
| 24<br>(25년 하반기) | 교각(P1) 기둥부 균열(0.3mm미만) | 24<br>(26년 상반기) | 교각(P1) 기둥부 균열(0.3mm미만) |

| 점검부위 | | 점검결과 | 발생원인 | 조치<br>필요사항 | 사진<br>번호 |
|---|---|---|---|---|---|
| 교각 | | · 균열(0.3mm미만)<br>· 파손 | · 건조수축 및 온도변화<br>· 외부충격 | · 표면처리<br>· 단면보수 | 24, 25<br>26, 27 |

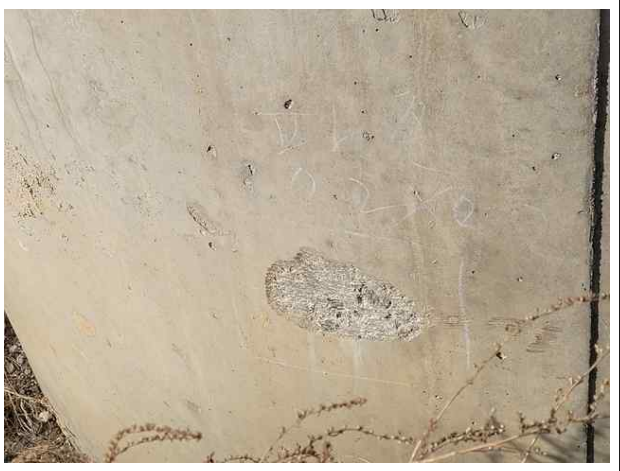
| | | 25<br>(25년 하반기) | 25<br>(26년 상반기)<br>교각(P2) 기둥부 파손 |

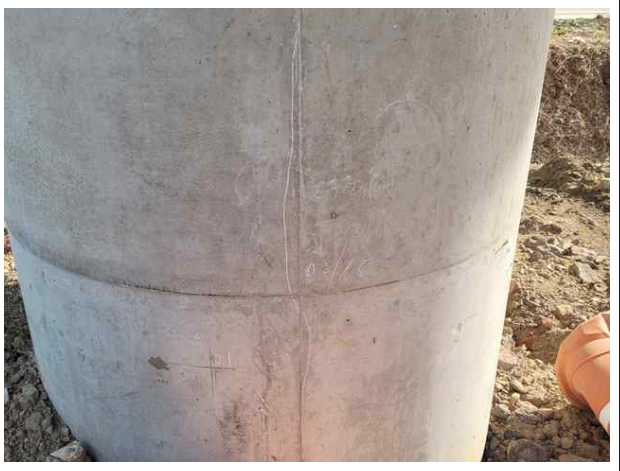
| | | 26<br>(25년 하반기) | 26<br>(26년 상반기)<br>교각(P2) 기둥부 균열(0.3mm미만) |

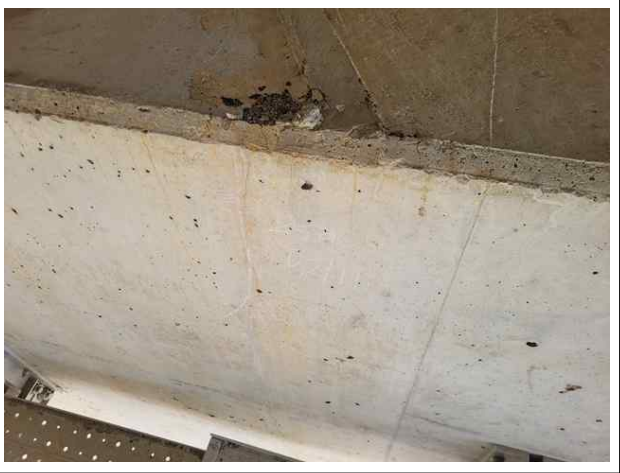
| | | 27<br>(25년 하반기) | 27<br>(26년 상반기)<br>교각(P3) 코핑부 균열(0.3mm미만) |
