## 1.11 대반천교

본 시설물은 경기도 평택시 안중읍 삼정리 137-21 에 위치한 총연장 150.0m, 교폭 24.3m, 상부구조 BICON Girder로 구성되어 있고, 2024년 준공후 약 2년간 공용중인 1종 시설물이다.

## 가. 정기안전점검표

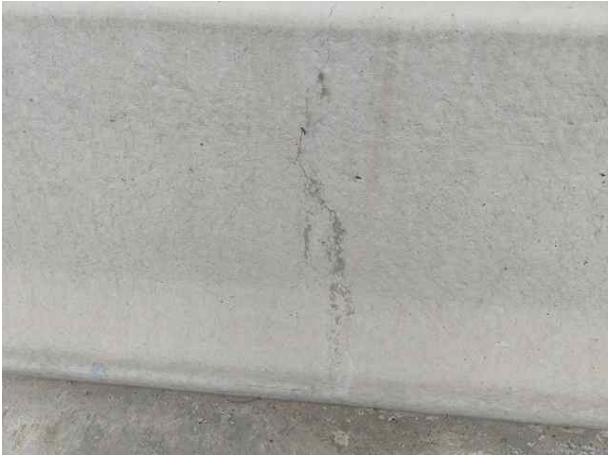
| 점검부위 | | 점검결과 | 발생원인 | 조치<br>필요사항 | 사진<br>번호 |
|---|---|---|---|---|---|
| 난간(방호울타리)<br>및 연석 | | · 균열(0.3mm미만),<br>균열부백태(0.3mm미만)<br>· 균열부백태(0.3mm이상)<br>· 굽힘 | · 건조수축, 온도변화, 수분침투<br>· 균열부 수분침투<br>· 외부충격 | · 표면처리<br>· 주입보수<br>· 단면보수 | 01, 02<br>03, 04 |

| | | 01<br>(25년 하반기) | 방호벽 익산방향(S2)<br>균열부백태(0.3mm미만) |

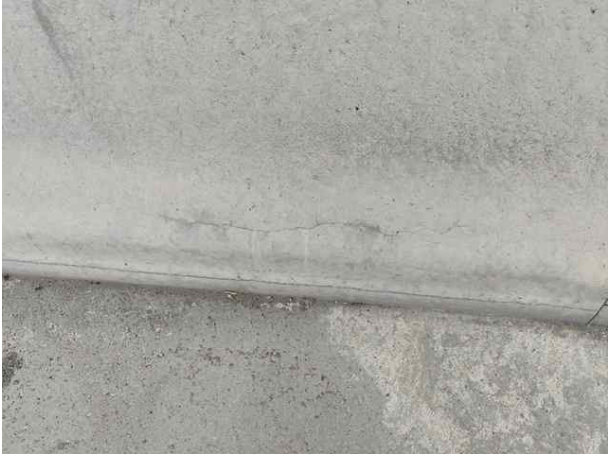
| | | 02<br>(25년 하반기) | 방호벽 익산방향(S3)<br>균열(0.3mm미만) |

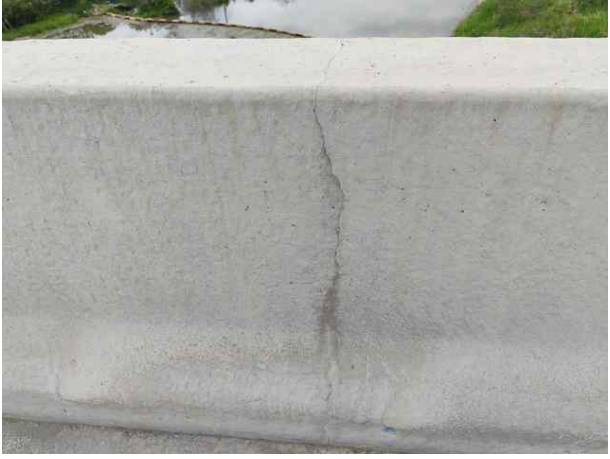
| | | 03<br>(25년 하반기) | 방호벽 청북방향(S2)<br>균열부백태(0.3mm이상) |

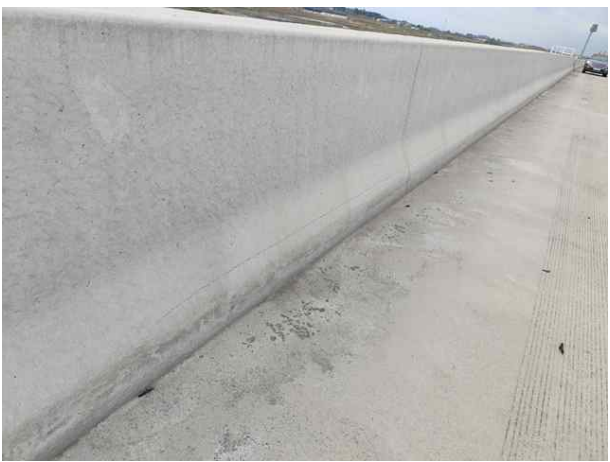
| 04<br>(25년 하반기) | — | 04<br>(26년 상반기) | 방호벽 청북방향(S3) 굽힘 |

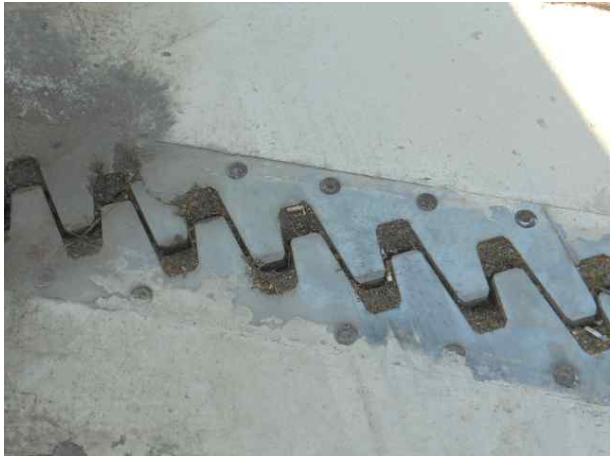
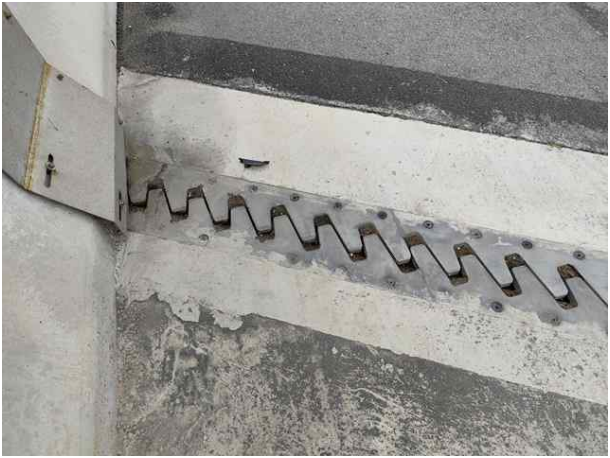
| 점검부위 | | 점검결과 | 발생원인 | 조치<br>필요사항 | 사진<br>번호 |
|---|---|---|---|---|---|
| 신축이음 | | · 후타재균열(0.3mm미만)<br>· 유간 이물질퇴적 | · 건조수축 및 온도변화<br>· 비산먼지, 공용기간 증가 | · 표면처리<br>· 정비(청소) | 05, 06<br>07 |

| 05<br>(25년 하반기) | 신축이음 청북방향(A1) 유간<br>이물질퇴적 | 05<br>(26년 상반기) | 신축이음 청북방향(A1) 유간<br>이물질퇴적 |

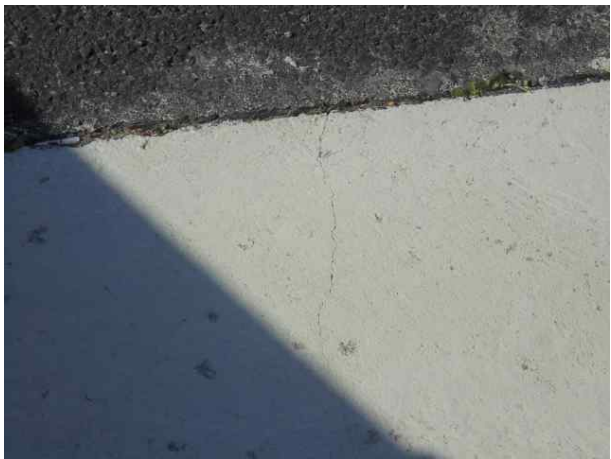
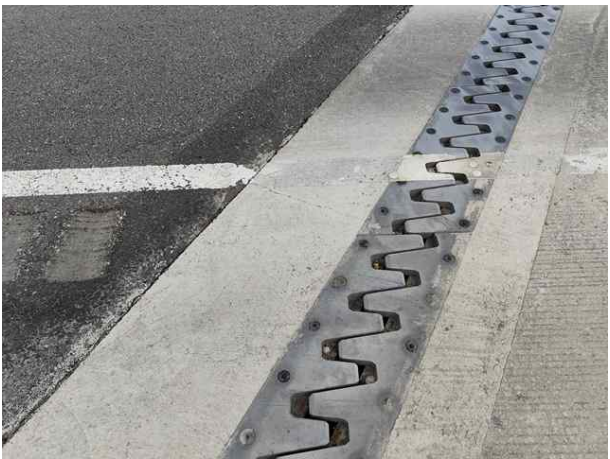
| 06<br>(25년 하반기) | 신축이음 청북방향(A1) 후타재<br>균열(0.3mm미만) | 06<br>(26년 상반기) | 신축이음 청북방향(A1) 후타재<br>균열(0.3mm미만) |

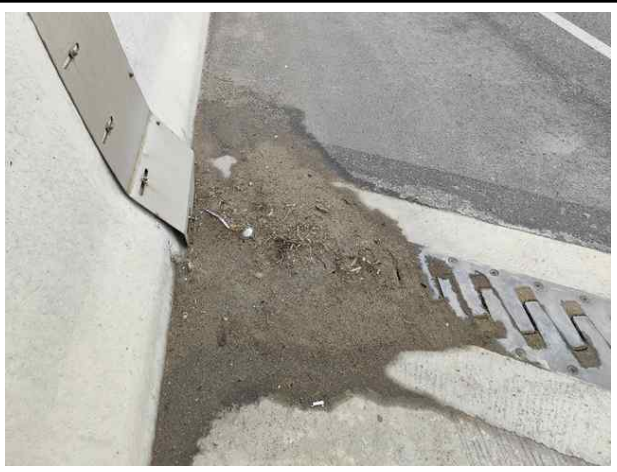
| 07<br>(25년 하반기) | — | 07<br>(26년 상반기) | 신축이음 익산방향(A2) 유간<br>이물질퇴적 |

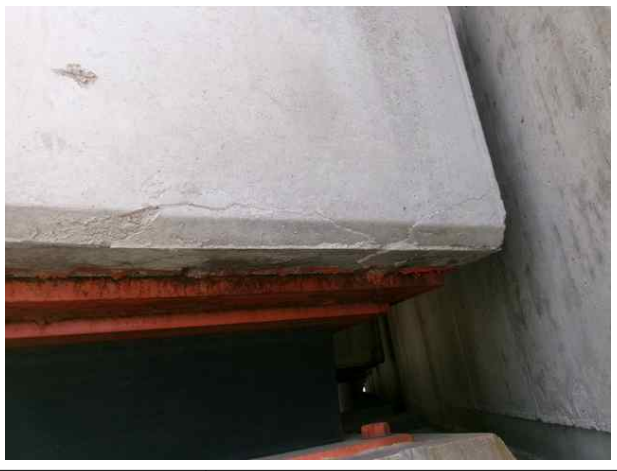
| 점검부위 | | 점검결과 | 발생원인 | 조치<br>필요사항 | 사진<br>번호 |
|---|---|---|---|---|---|
| 거더 | | · 파손, 층분리, 재료분리 | · 외부충격, 품질관리미흡 | · 단면보수 | 08, 09<br>10 |

| 08<br>(25년 하반기) | — | 08<br>(26년 상반기) | 거더(S1-G1) 층분리 |

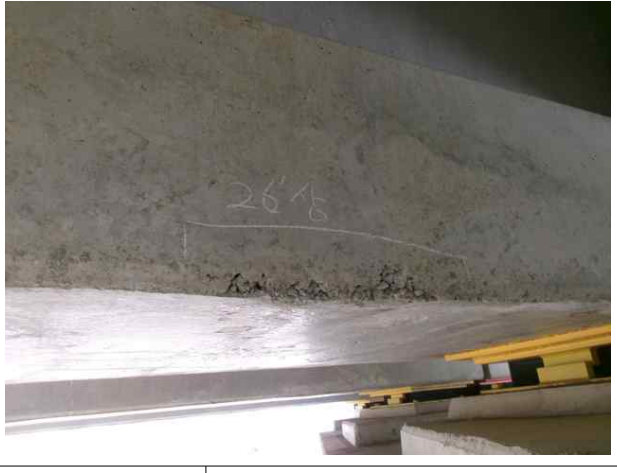
| 09<br>(25년 하반기) | — | 09<br>(26년 상반기) | 거더(S1-G3) 재료분리 |

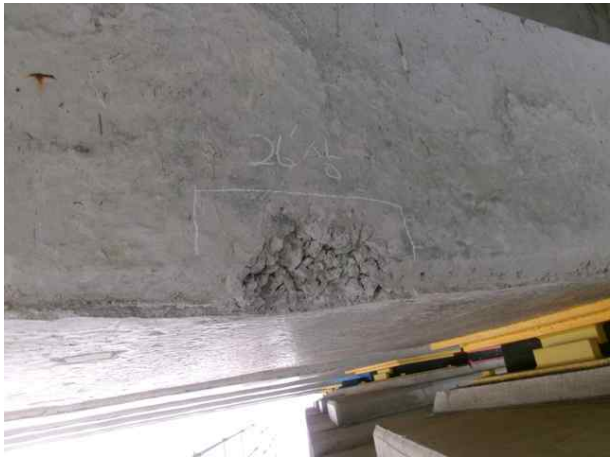
| | | 10<br>(25년 하반기) | 10<br>(26년 상반기)<br>거더(S1-G6) 파손 |

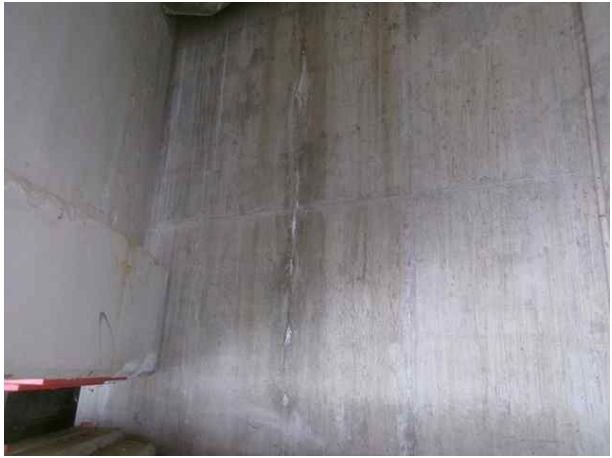
| 점검부위 | | 점검결과 | 발생원인 | 조치<br>필요사항 | 사진<br>번호 |
|---|---|---|---|---|---|
| 교대 | | · 균열(0.3mm미만),<br>균열부백태(0.3mm미만)<br>· 백태 | · 건조수축, 온도변화, 수분침투<br>· 우수유입, 수분침투 | · 표면처리<br>· 표면처리 | 11, 12<br>13 |

| | | 11<br>(25년 하반기) | 11<br>(26년 상반기)<br>교대(A1) 흠벽<br>균열부백태(0.3mm미만) |

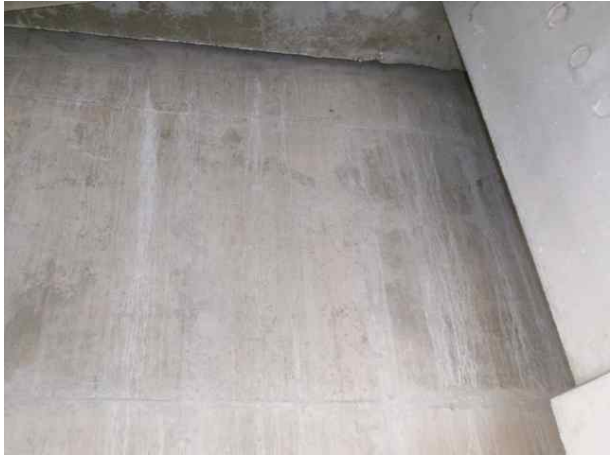
| | | 12<br>(25년 하반기) | 12<br>(26년 상반기)<br>교대(A1) 흠벽 백태 |

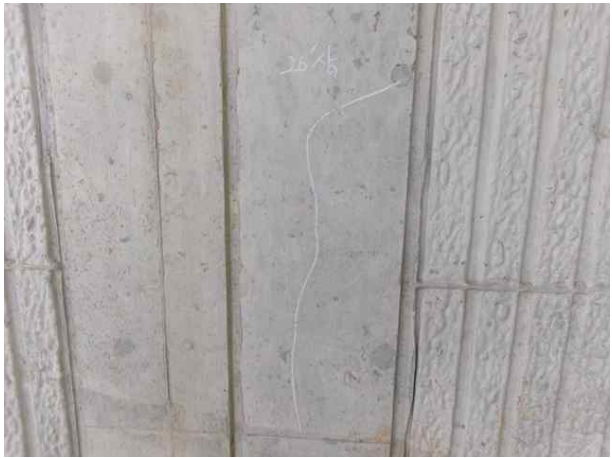
| | | 13<br>(25년 하반기) | 13<br>(26년 상반기) 교대(A2) 구체 균열(0.3mm미만) |

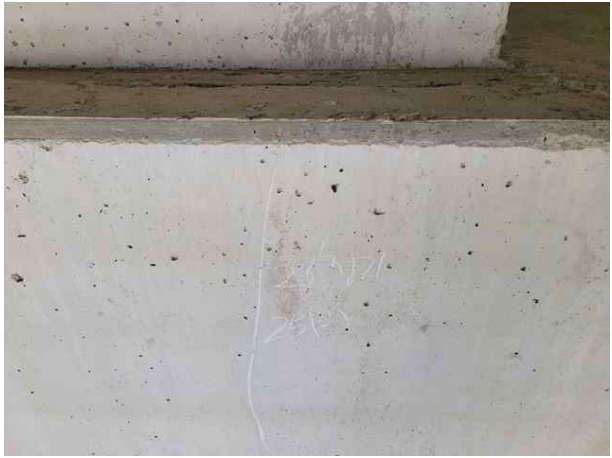
| 점검부위 | | 점검결과 | 발생원인 | 조치<br>필요사항 | 사진<br>번호 |
|---|---|---|---|---|---|
| 교각 | | · 균열(0.3mm미만)<br>· 굽힘 | · 건조수축 및 온도변화<br>· 외부충격 | · 표면처리<br>· 단면보수 | 14, 15 |

| | | 14<br>(25년 하반기) | 14<br>(26년 상반기) 교각(P1) 코핑부 균열(0.3mm미만) |

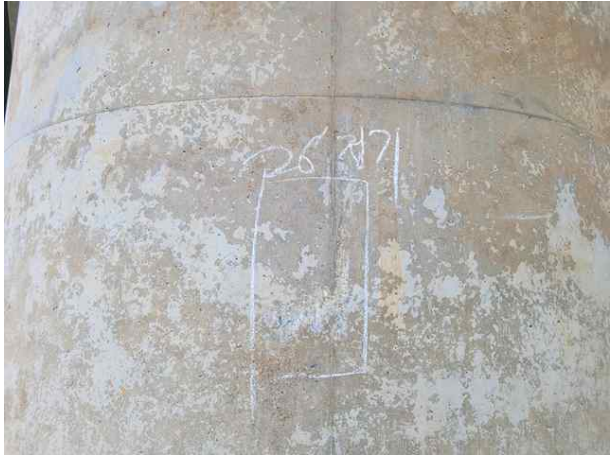
| | | 15<br>(25년 하반기) | 15<br>(26년 상반기) 교각(P1) 기둥부 균열 |
