## 1.12 대양1교

본 시설물은 충청남도 부여군 은산면 대양리 44-6 에 위치한 총연장 100.0m, 교폭 14.4m, 상부구조 변단면 PSC BEAM Girder로 구성되어 있고, 2024년 준공후 약 2년간 공용중인 1종 시설물이다.

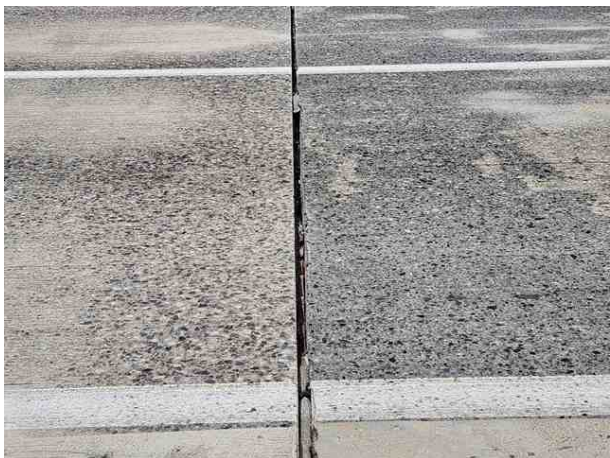
| 점검부위 | | 점검결과 | 발생원인 | 조치<br>필요사항 | 사진<br>번호 |
|---|---|---|---|---|---|
| 교면포장 | | · 접속슬래브 이격 | · 성토부 잔류침하, 온도변화 | · 주의관찰 | 01 |

| 01<br>(25년 하반기) | — | 01<br>(26년 상반기) | 교면포장 평택방향(S1) 접속슬래브 이격 |

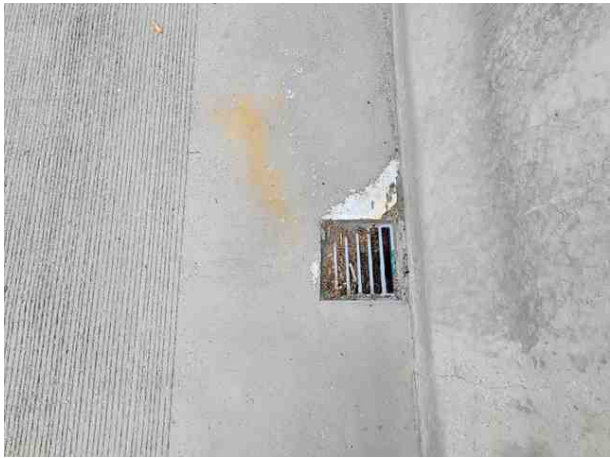
| 점검부위 | | 점검결과 | 발생원인 | 조치<br>필요사항 | 사진<br>번호 |
|---|---|---|---|---|---|
| 배수시설 | | · 배수구 막힘 | · 비산먼지, 공용기간 증가 | · 정비(청소) | 02 |

| 02<br>(25년 하반기) | — | 02<br>(26년 상반기) | 배수시설 익산방향(S2) 배수구 막힘 |

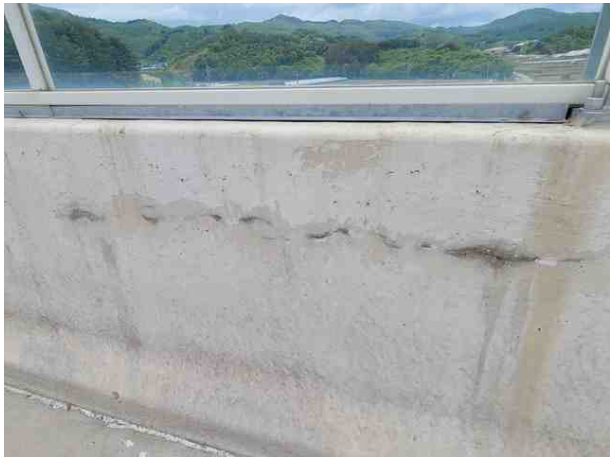
| 03<br>(25년 하반기) | — | 03<br>(26년 상반기) | 방호벽 익산방향(S2) 균열부백태(0.3mm미만) |

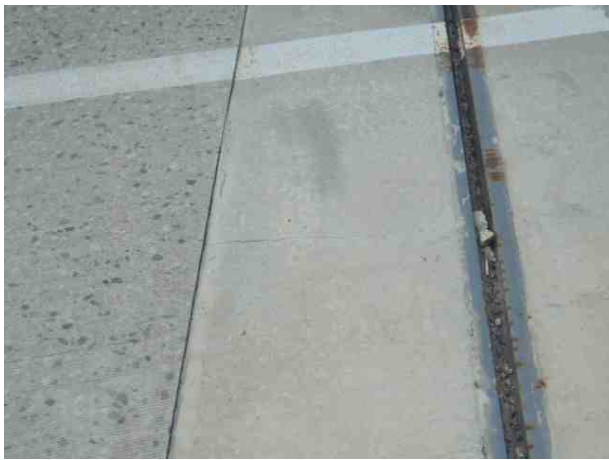
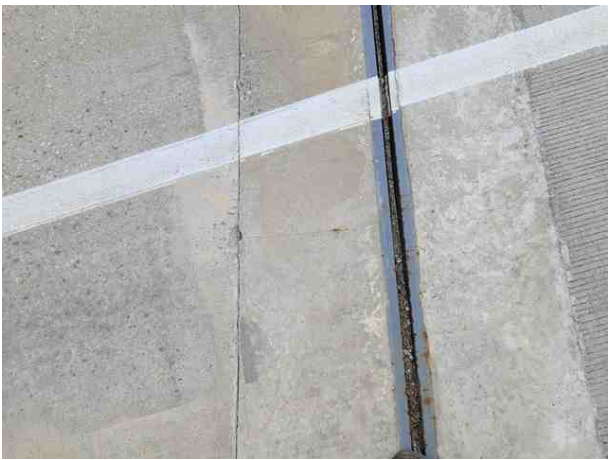
| 07<br>(25년 하반기) | 신축이음 익산방향(A2) 후타재<br>균열(0.3mm미만) | 07<br>(26년 상반기) | 신축이음 익산방향(A2) 후타재<br>균열(0.3mm미만) |

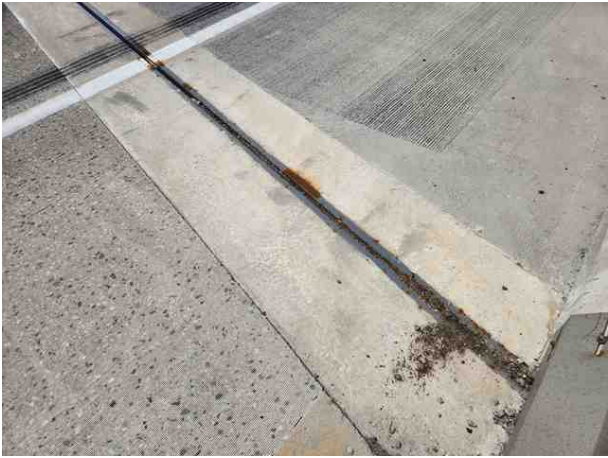
| 08<br>(25년 하반기) | — | 08<br>(26년 상반기) | 신축이음 평택방향(A1) 유간<br>이물질퇴적 |

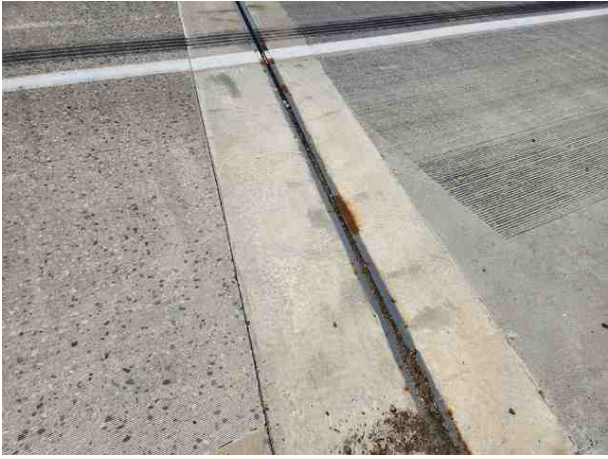
| 09<br>(25년 하반기) | — | 09<br>(26년 상반기) | 신축이음 평택방향(A1) 본체 부식 |

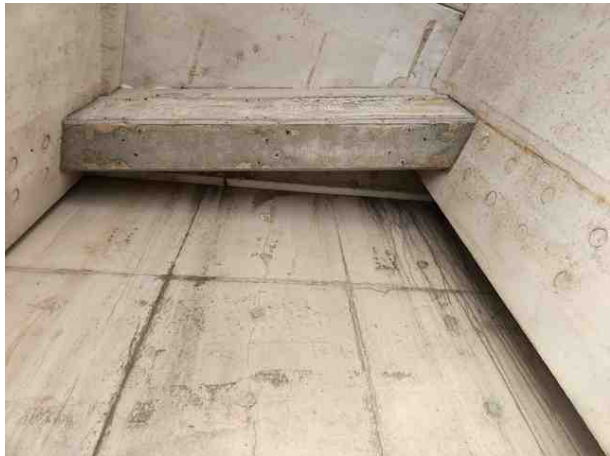
| 10<br>(25년 하반기) | — | 10<br>(26년 상반기) | 신축이음(A1) 하부 누수 |

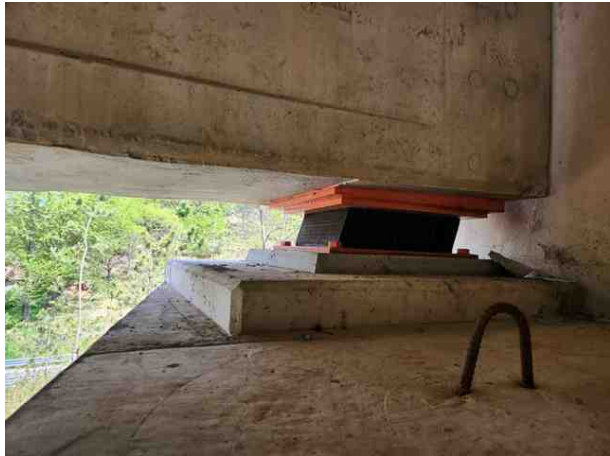
| 점검부위 | | 점검결과 | 발생원인 | 조치<br>필요사항 | 사진<br>번호 |
|---|---|---|---|---|---|
| 받침 | | · 탄성패드 롤오버 | · 시공미흡(프리세팅 오류) | · 주의관찰(재설치) | 11 |

| 11<br>(25년 하반기) | — | 11<br>(26년 상반기) | 교량받침(A1-SH1~8) 탄성패드<br>롤오버 |

- 본 구조물인 대양1교의 경우 교대 A1측에서 발생한 탄성패드 롤오버 현상이 조사되었다. 이에 정밀안전점검을 실시하여 교량받침의 기능성 확보 여부를 검토하여 발생한 손상에 대한 받침 프리셋팅, 재시공 등의 조치 필요 여부 파악이 필요하다.

- 시설물의 유지관리는 장기적인 구조물의 안정성, 사용성 확보를 위하여 중요한 사항으로 주기적인 점검을 통하여 기존손상의 진전 및 신규손상의 발생 여부를 조사하고, 금회 점검에서 발생한 교량받침 롤오버 현상이 확인되어 정밀한 점검을 통하여 발생한 손상에 대한 위험성을 구조관계 전문기술자에게 점검을 의뢰하여 점검결과에 의한 보수·보강을 실시하는 등의 지속적인 유지관리가 필요하다.

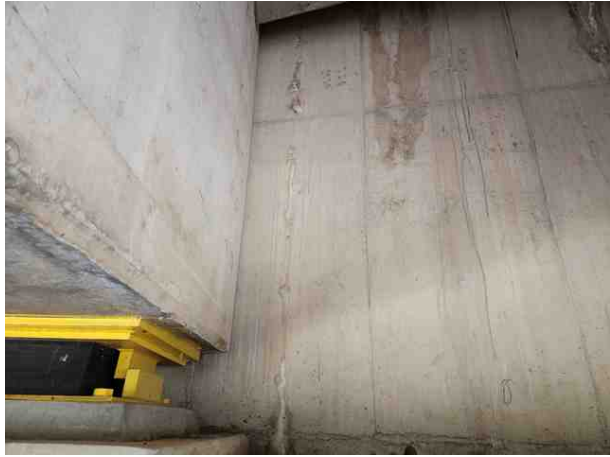
| 12<br>(25년 하반기) | — | 12<br>(26년 상반기) | 교대(A1) 홍벽<br>균열부백태(0.3mm이상) |

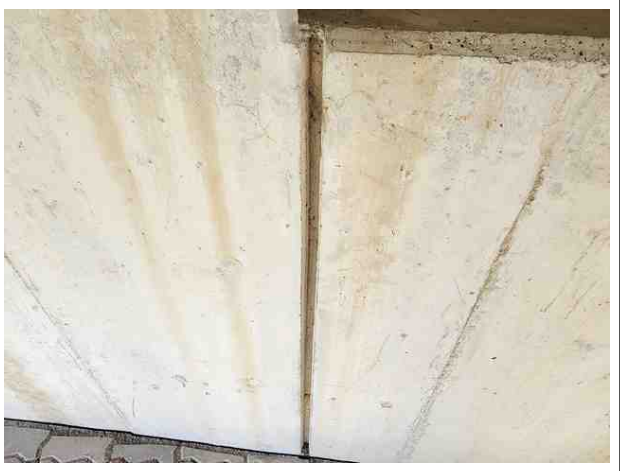
| | | 13<br>(25년 하반기) | 13<br>(26년 상반기) 교대(A1) 구체 균열(0.3mm미만) |

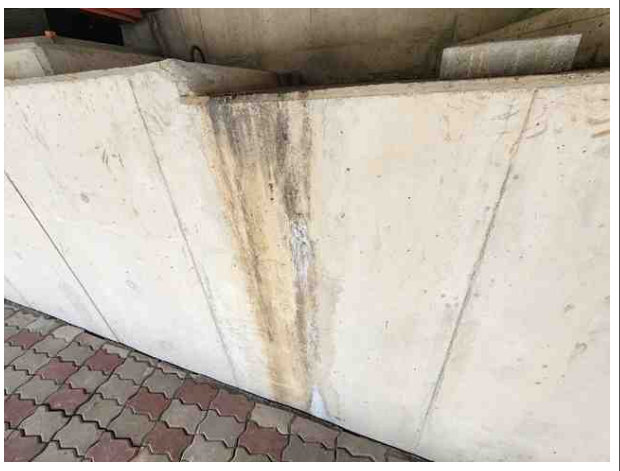
| | | 14<br>(25년 하반기) | 14<br>(26년 상반기) 교대(A1) 구체 균열부백태(0.3mm미만) |

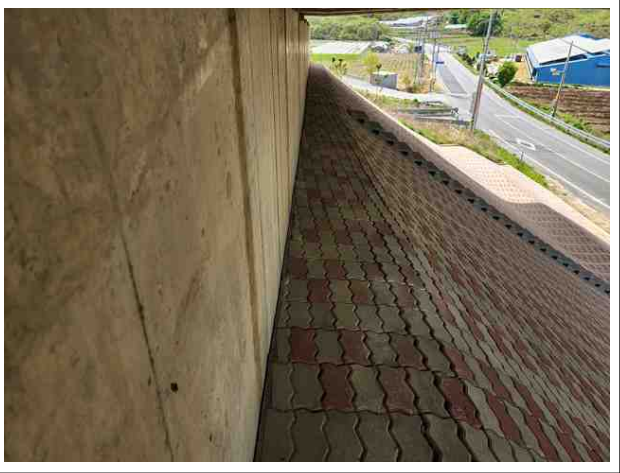
| | | 15<br>(25년 하반기) | 15<br>(26년 상반기) 교대(A1) 법면 보호블럭 이격 |

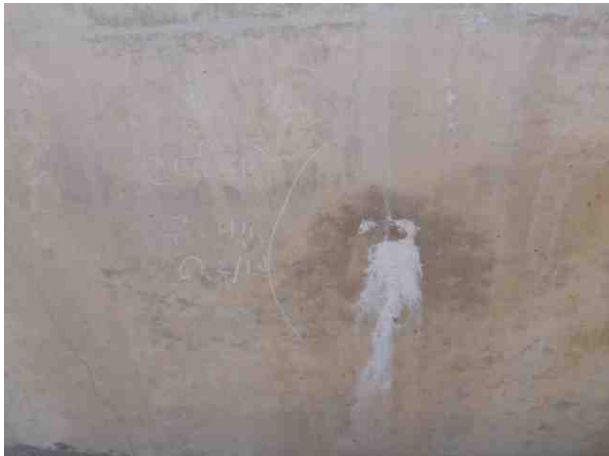
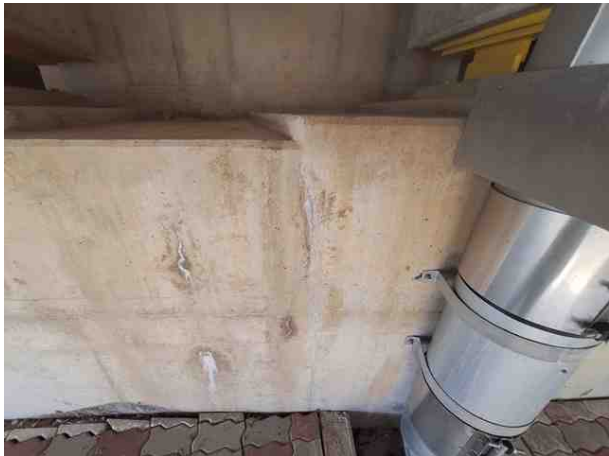
| 16<br>(25년 하반기) | 교대(A1) 구체<br>균열부백태(0.3mm미만) | 16<br>(26년 상반기) | 교대(A1) 구체<br>균열부백태(0.3mm미만) |

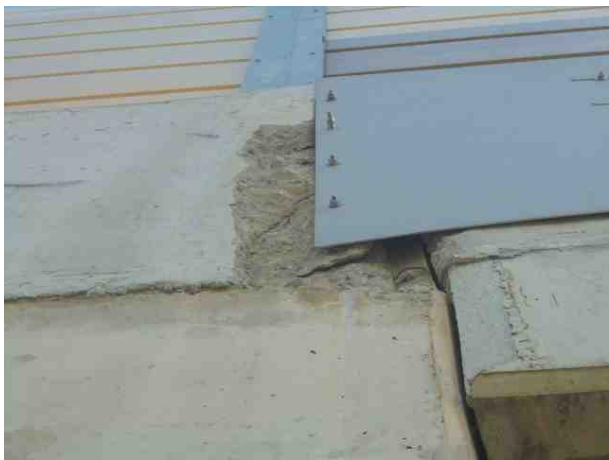
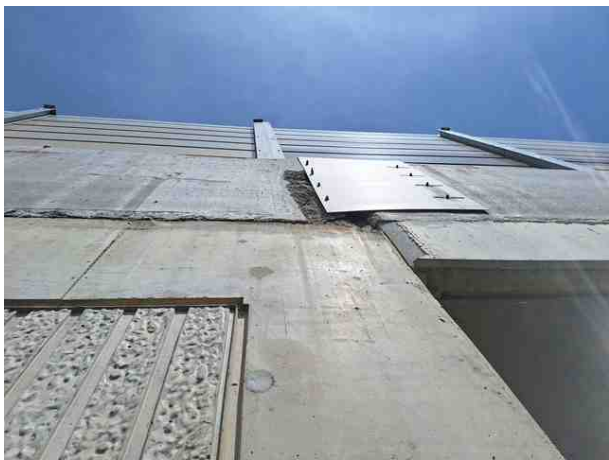
| 17<br>(25년 하반기) | 교대(A1) 박락 | 17<br>(26년 상반기) | 교대(A1) 박락 |
