## 1.13 대정교

본 시설물은 충청남도 아산시 선장면 대정리 405-1 에 위치한 총연장 50.0m, 교폭 14.4m, 상부구조 IPC BEAM Girder로 구성되어 있고, 2024년 준공후 약 2년간 공용중인 2종 시설물이다.

## 가. 정기안전점검표

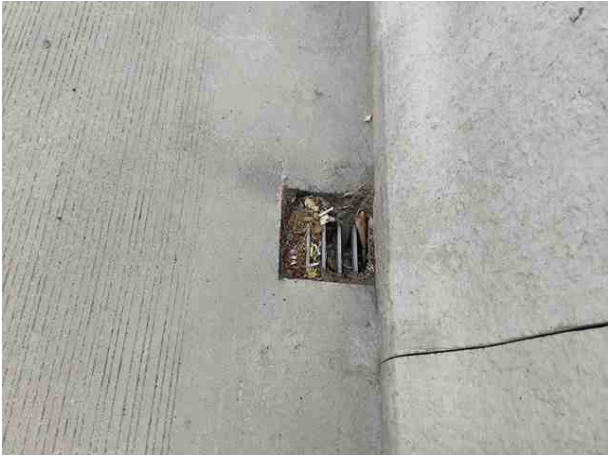
| 01<br>(25년 하반기) | — | 01<br>(26년 상반기) | 배수시설 익산방향(S1) 배수구 막힘 |

| 점검부위 | | 점검결과 | 발생원인 | 조치<br>필요사항 | 사진<br>번호 |
|---|---|---|---|---|---|
| 배수시설 | | · 배수구 막힘<br>· 배수관 누수 | · 비산먼지, 공용기간 증가<br>· 시공미흡 | · 정비(청소)<br>· 정비(재설치) | 01, 02 |

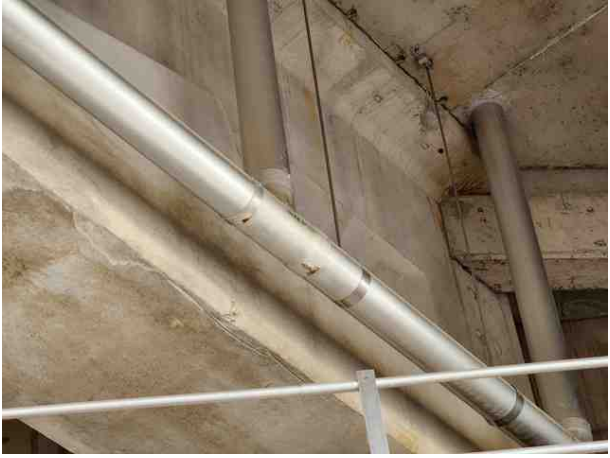
| 02<br>(25년 하반기) | — | 02<br>(26년 상반기) | 배수시설(S1) 배수관 누수(4EA) |

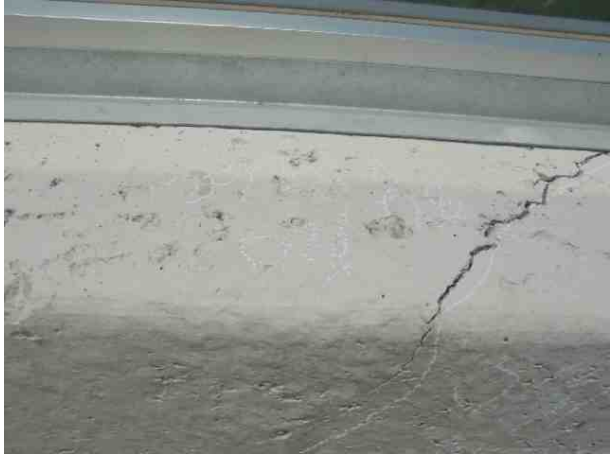
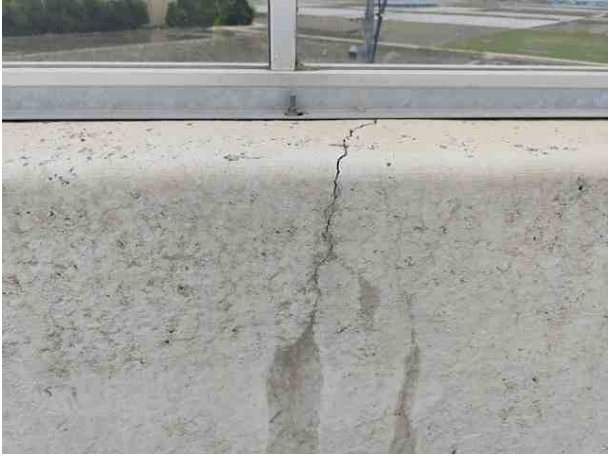
| 03<br>(25년 하반기) | 방호벽 익산방향(S1)<br>균열(0.3mm이상) | 03<br>(26년 상반기) | 방호벽 익산방향(S1)<br>균열(0.3mm이상) |

| 점검부위 | | 점검결과 | 발생원인 | 조치<br>필요사항 | 사진<br>번호 |
|---|---|---|---|---|---|
| 난간(방호울타리)<br>및 연석 | | · 균열(0.3mm미만)<br>· 균열(0.3mm이상)<br>· 파손, 접속부 파손<br>· 접속부 철근노출 | · 건조수축, 온도변화<br>· 건조수축, 온도변화<br>· 외부충격, 잔류침하<br>· 시공미흡 | · 표면처리<br>· 주입보수<br>· 단면보수<br>· 단면보수(방청) | 03, 04<br>05, 06 |

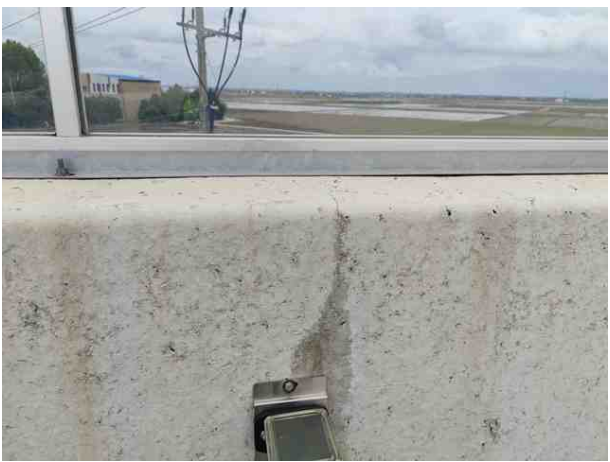
| 04<br>(25년 하반기) | — | 04<br>(26년 상반기) | 방호벽 익산방향(S1)<br>균열 (0.3mm미만) |

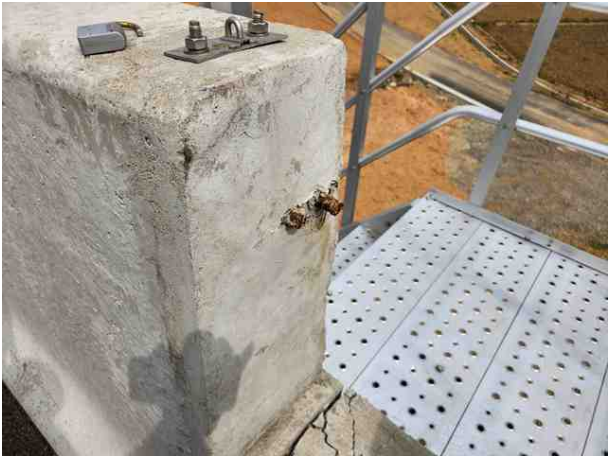
| 05<br>(25년 하반기) | — | 05<br>(26년 상반기) | 방호벽 익산방향(S1) 접속부<br>철근노출 |

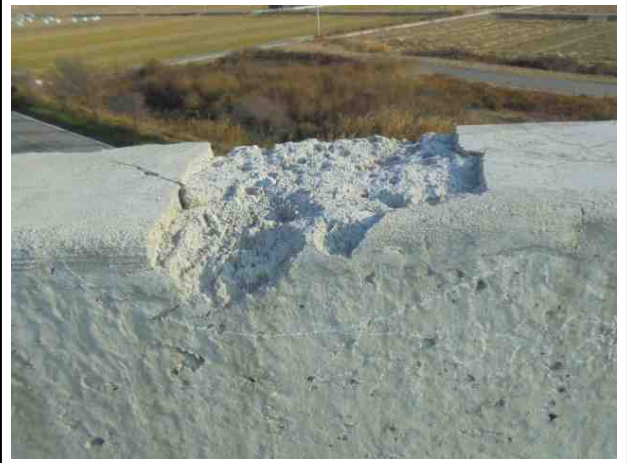
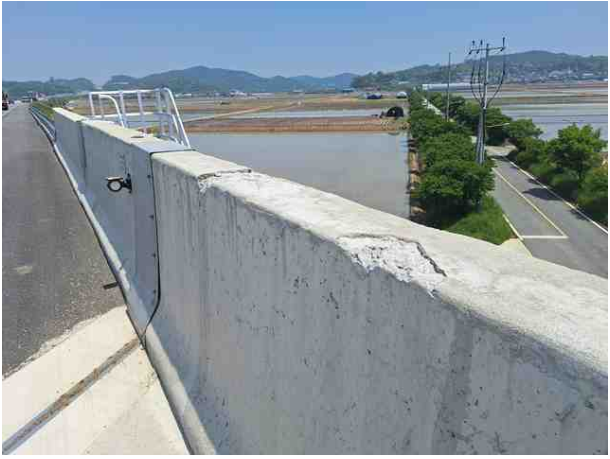
| 06<br>(25년 하반기) | 방호벽 평택방향(S1) 파손 | 06<br>(26년 상반기) | 방호벽 평택방향(S1) 파손 |

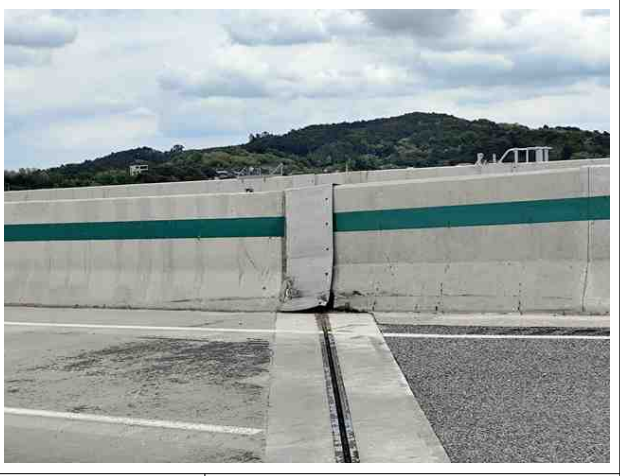
| 07<br>(25년 하반기) | — | 07<br>(26년 상반기) | 신축이음 익산방향(A1) 차수판<br>볼트탈락 |

| 점검부위 | | 점검결과 | 발생원인 | 조치<br>필요사항 | 사진<br>번호 |
|---|---|---|---|---|---|
| 신축이음 | | · 후타재균열(0.3mm미만)<br>· 유간 이물질퇴적<br>· 차수판 볼트탈락 | · 건조수축 및 온도변화<br>· 비산먼지, 공용기간 증가<br>· 시공미흡 | · 표면처리<br>· 정비(청소)<br>· 정비(재체결) | 07, 08<br>09 |

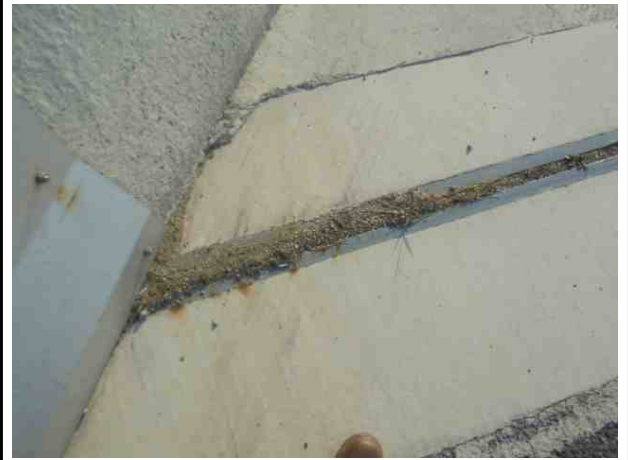
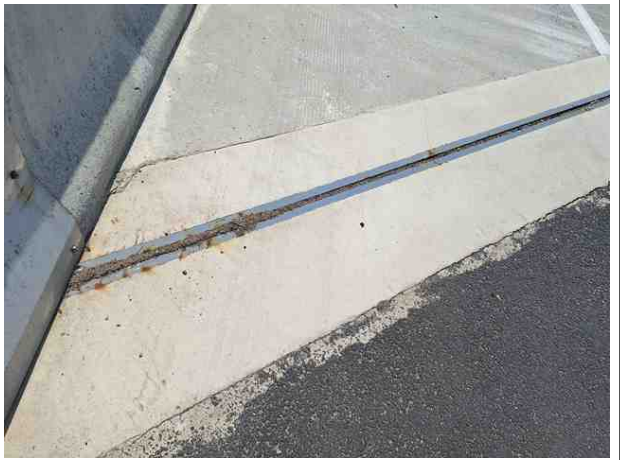
| 08<br>(25년 하반기) | 신축이음 평택방향(A2) 유간<br>이물질퇴적 | 08<br>(26년 상반기) | 신축이음 평택방향(A2) 유간<br>이물질퇴적 |

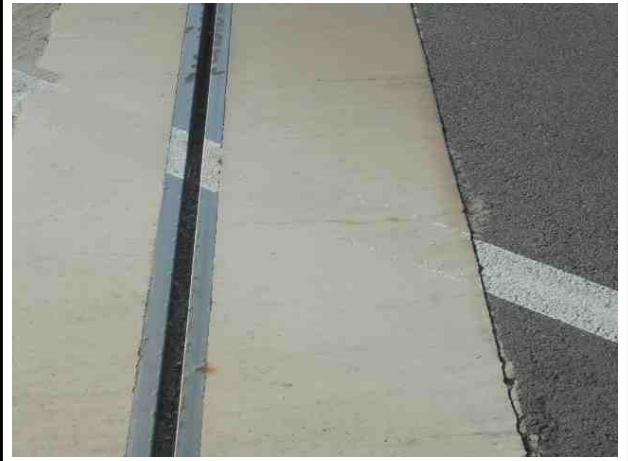
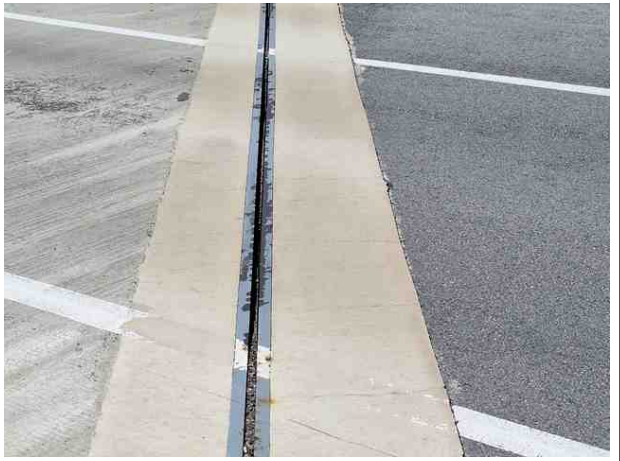
| 09<br>(25년 하반기) | 신축이음 평택방향(A2) 후타재<br>균열(0.3mm미만) | 09<br>(26년 상반기) | 신축이음 평택방향(A2) 후타재<br>균열(0.3mm미만) |

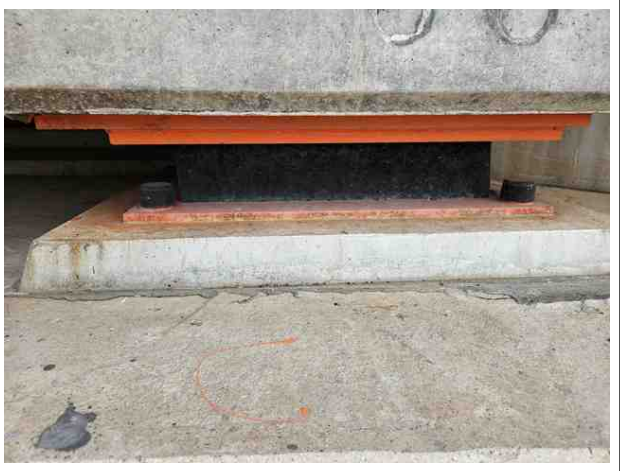
| 10<br>(25년 하반기) | — | 10<br>(26년 상반기) | 교량반침 (A1-SH1) 무수축물탈<br>균열 (0.3mm미만) |

| 점검부위 | | 점검결과 | 발생원인 | 조치<br>필요사항 | 사진<br>번호 |
|---|---|---|---|---|---|
| 받침 | | · 무수축물탈<br>균열(0.3mm미만)<br>· 무수축물탈 파손 | · 건조수축 및 온도변화<br>· 외부충격, 시공미흡 | · 표면처리<br>· 단면보수 | 10, 11 |

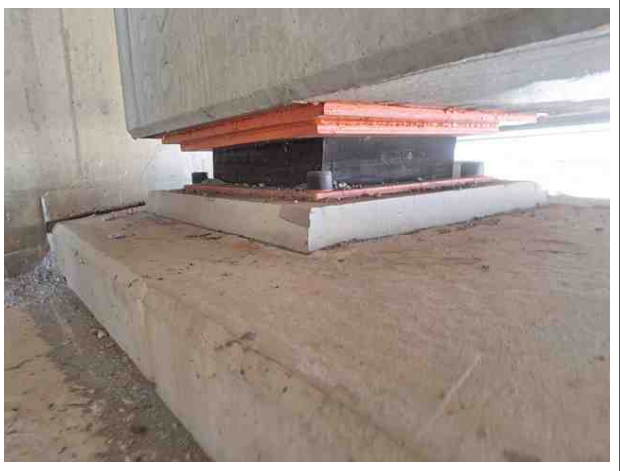
| 11<br>(25년 하반기) | — | 11<br>(26년 상반기) | 교량반침 (A2-SH3) 무수축물탈<br>파손 |

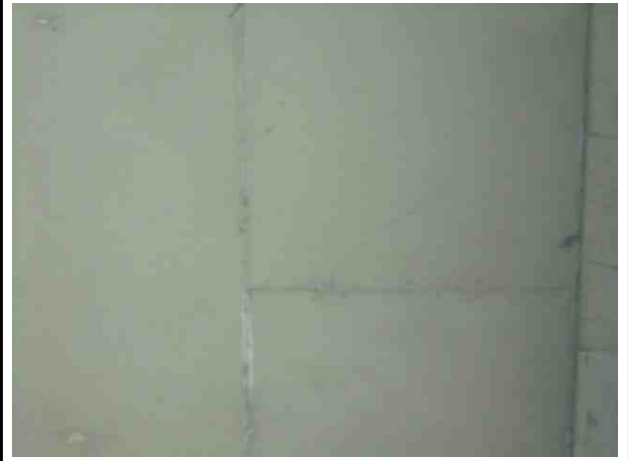
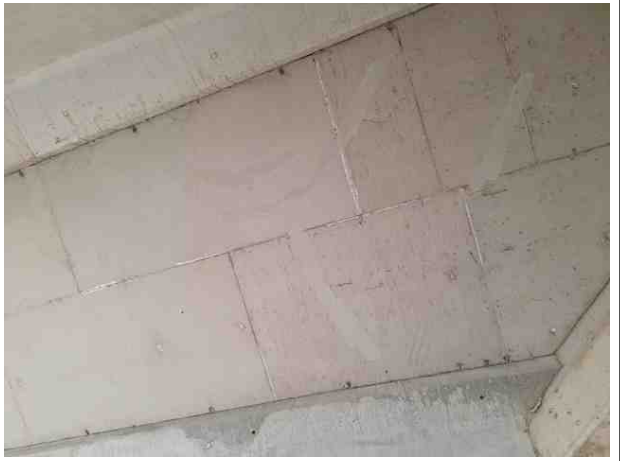
| 12<br>(25년 하반기) | 바닥판 하면 (S1)<br>망상균열 (0.3mm미만) | 12<br>(26년 상반기) | 바닥판 하면 (S1)<br>망상균열 (0.3mm미만) |

| 점검부위 | | 점검결과 | 발생원인 | 조치<br>필요사항 | 사진<br>번호 |
|---|---|---|---|---|---|
| 바닥판 | | · 망상균열(0.3mm미만) | · 건조수축 및 온도변화 | · 표면처리 | 12 |

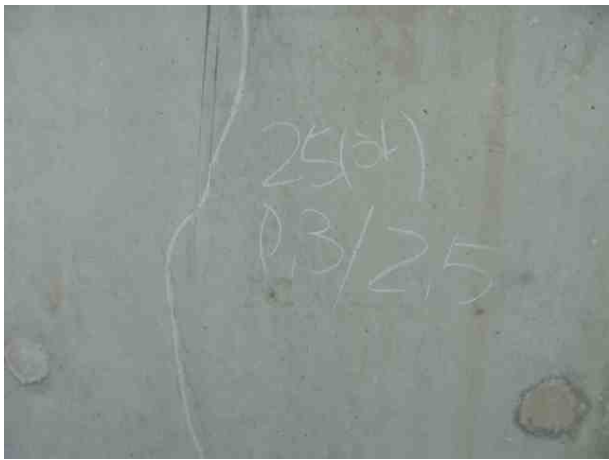
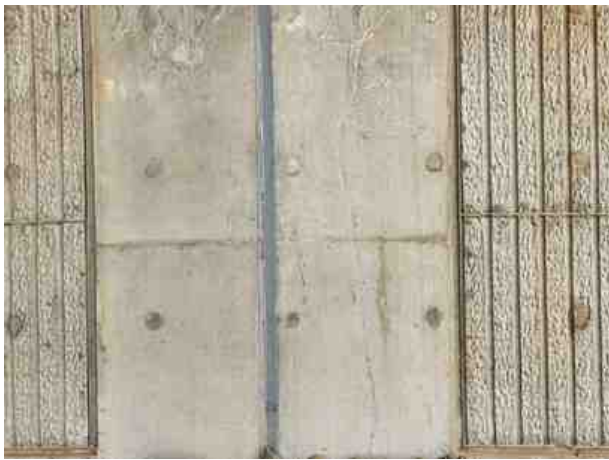
| 13<br>(25년 하반기) | 교대(A1) 구체 균열(0.3mm이상) | 13<br>(26년 상반기) | 교대(A1) 구체 균열(0.3mm이상) |

| 점검부위 | | 점검결과 | 발생원인 | 조치<br>필요사항 | 사진<br>번호 |
|---|---|---|---|---|---|
| 교대 | | · 균열(0.3mm미만),<br>망상균열(0.3mm미만)<br>· 균열(0.3mm이상)<br>· 재료분리<br>· 잡철물<br>· 집수정 미설치 | · 건조수축 및 온도변화<br>· 건조수축 및 온도변화<br>· 시공미흡, 품질관리미흡<br>· 시공미흡, 품질관리미흡<br>· 시공미흡 | · 표면처리<br>· 주입보수<br>· 단면보수<br>· 단면보수(방청)<br>· 재설치 | 13, 14<br>15, 16<br>17 |

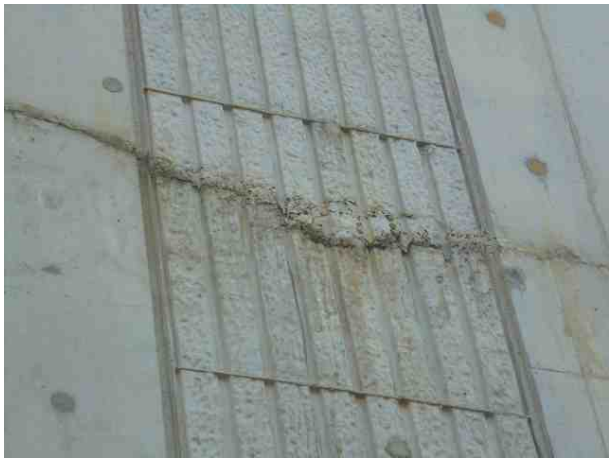
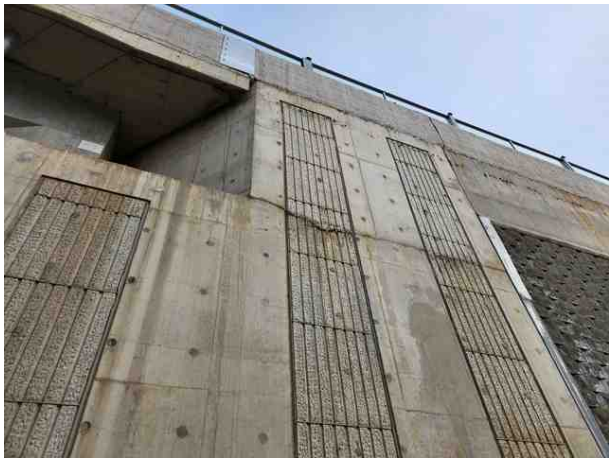
| 14<br>(25년 하반기) | 교대(A1) 재료분리 | 14<br>(26년 상반기) | 교대(A1) 재료분리 |

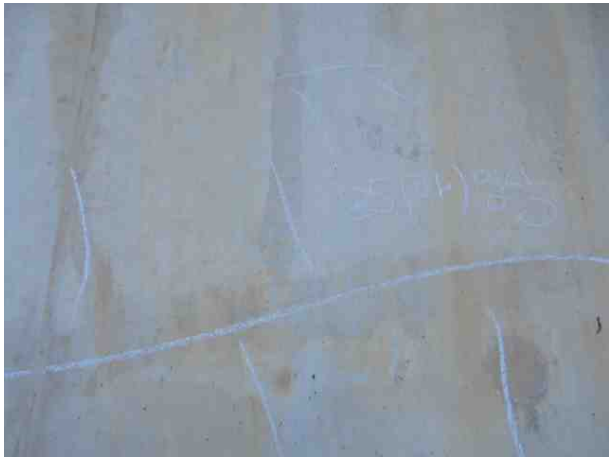
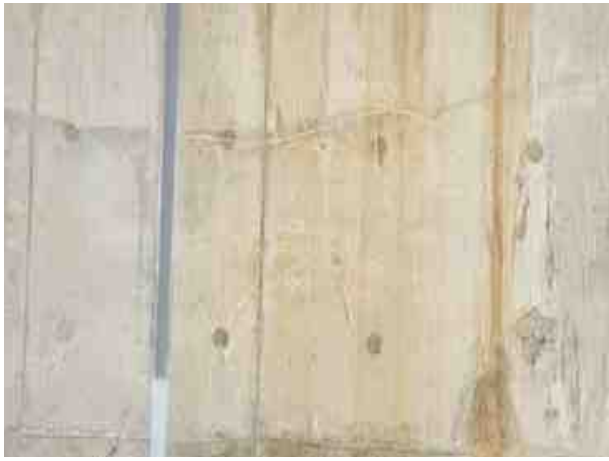
| 15<br>(25년 하반기) | 교대(A1) 망상균열(0.3mm미만) | 15<br>(26년 상반기) | 교대(A1) 망상균열(0.3mm미만) |

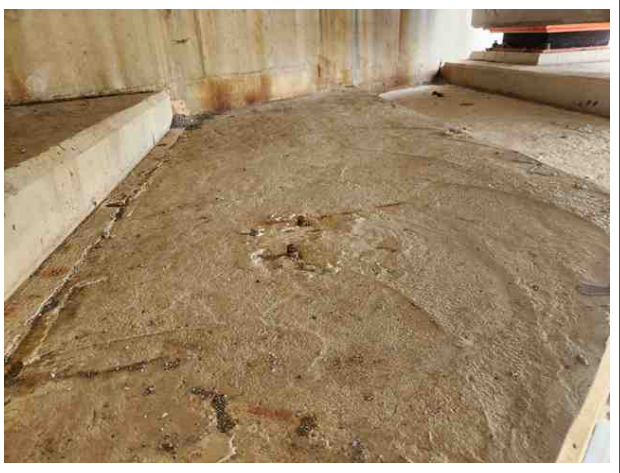
| 16<br>(25년 하반기) | — | 16<br>(26년 상반기) | 교대(A1) 구체 상면 잡철물 |

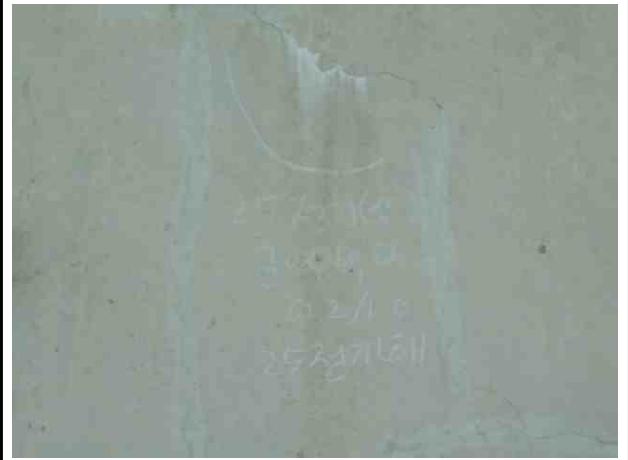
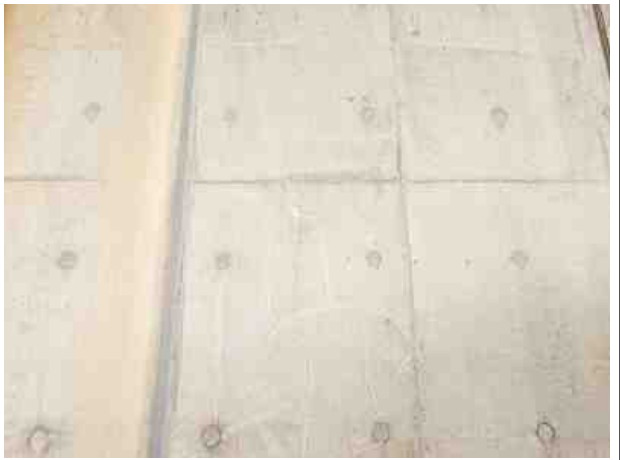
| 17<br>(25년 하반기) | 교대(A2) 균열부백태(0.3mm미만) | 17<br>(26년 상반기) | 교대(A2) 균열부백태(0.3mm미만) |
