## 1.15 도고천교

본 시설물은 충청남도 아산시 도고면 신언리 742-2 에 위치한 총연장 190.0m, 교폭 14.4m, 상부구조 IPC BEAM Girder로 구성되어 있고, 2024년 준공후 약 2년간 공용중인 1종 시설물이다.

## 가. 정기안전점검표

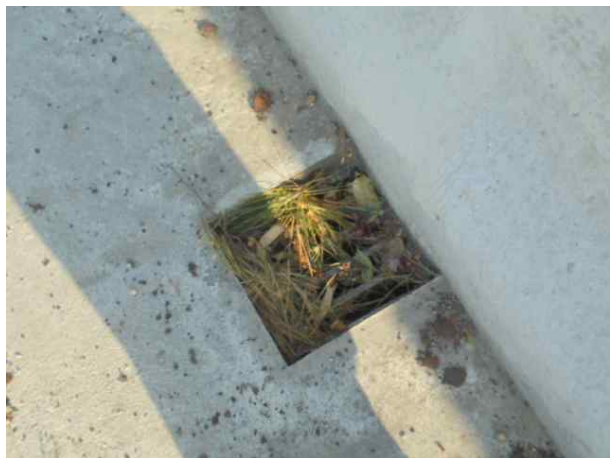
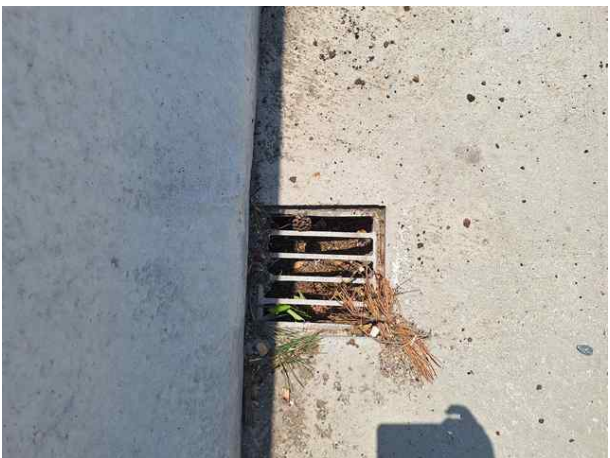
| 점검부위 | | 점검결과 | 발생원인 | 조치<br>필요사항 | 사진<br>번호 |
|---|---|---|---|---|---|
| 배수시설 | | · 배수구 막힘<br>· 배수관 파손, 누수 | · 비산먼지, 공용기간 증가<br>· 시공미흡 | · 정비(청소)<br>· 정비(재설치) | 01, 02<br>03 |

| 01<br>(25년 하반기) | 배수시설 평택방향(S1) 배수구 막힘 | 01<br>(26년 상반기) | 배수시설 평택방향(S1) 배수구 막힘 |

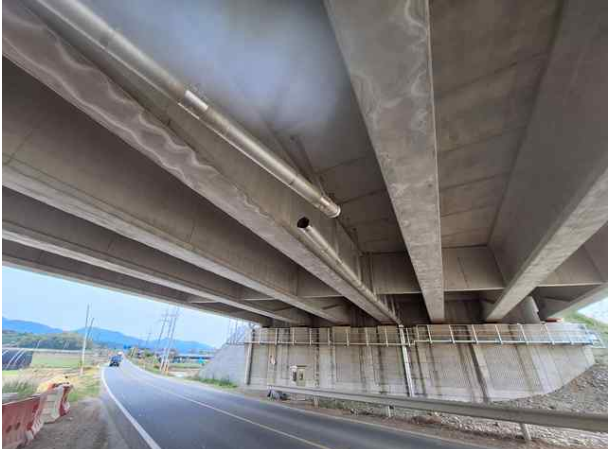
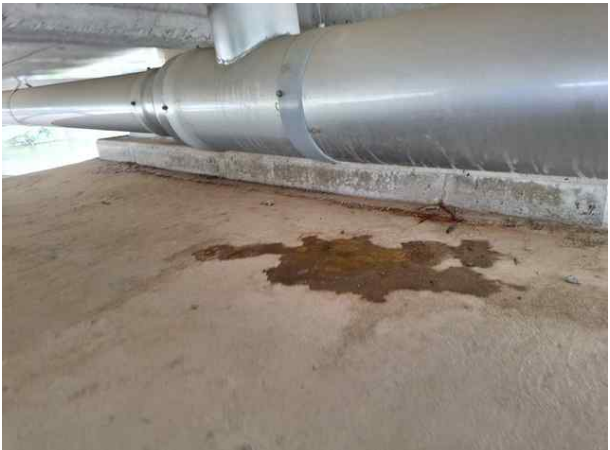
| | | 02<br>(26년 상반기) | 배수시설(S1) 배수관 파손 |

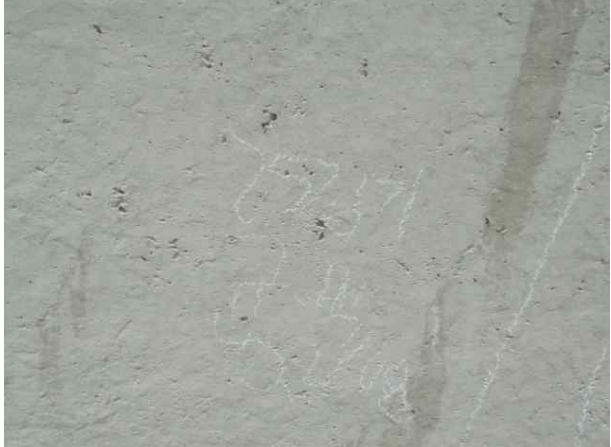
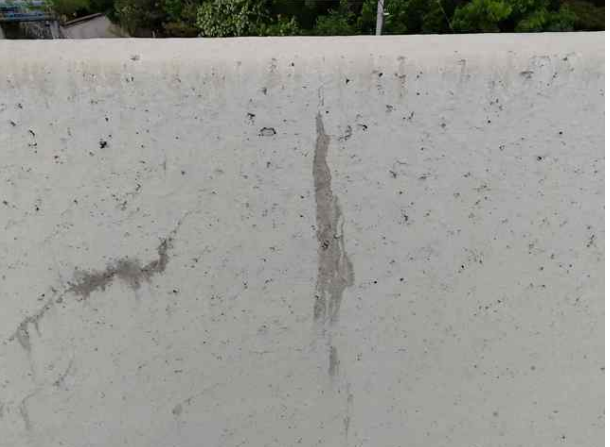
| 04<br>(25년 하반기) | 04<br>(26년 상반기) |

| 점검부위 | | 점검결과 | 발생원인 | 조치<br>필요사항 | 사진<br>번호 |
|---|---|---|---|---|---|
| 난간(방호울타리)<br>및 연석 | | · 균열부백태(0.3mm미만) | · 균열부 수분침투 | · 표면처리 | 04 |

| 방호벽 익산방향(S4)<br>균열부백태(0.3mm미만) | 방호벽 익산방향(S4)<br>균열부백태(0.3mm미만) |

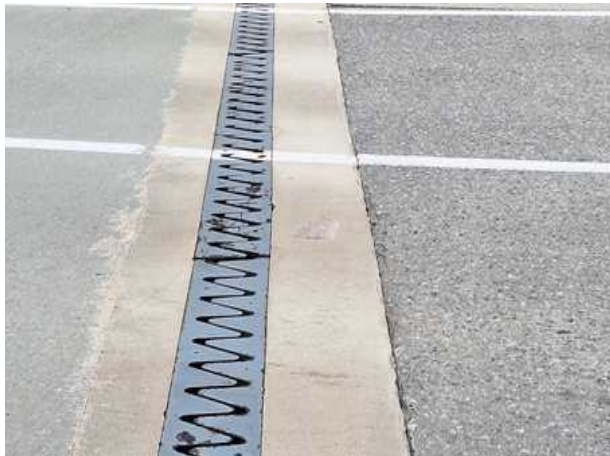
| 점검부위 | | 점검결과 | 발생원인 | 조치<br>필요사항 | 사진<br>번호 |
|---|---|---|---|---|---|
| 신축이음 | | · 후타재균열(0.3mm미만)<br>· 후타재 파손<br>· 하부누수<br>· 유간 이물질퇴적 | · 건조수축 및 온도변화<br>· 차량윤하중<br>· 시공미흡, 온도변화<br>· 비산먼지, 공용기간 증가 | · 표면처리<br>· 단면보수<br>· 정비<br>· 정비(청소) | 05, 06<br>07, 08 |

| 07<br>(25년 하반기) | — | 07<br>(26년 상반기) | 신축이음 평택방향(A2) 후타재 파손 |

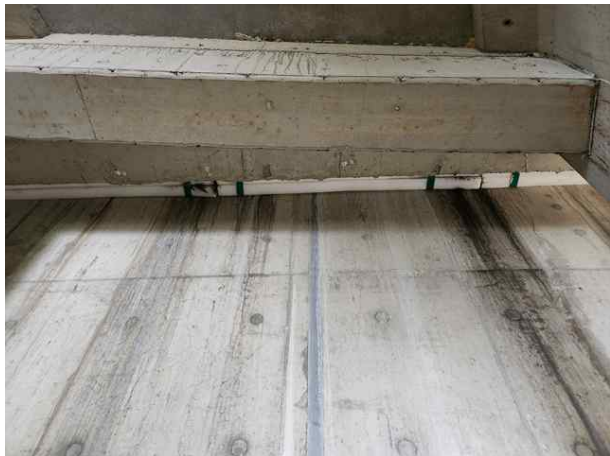
| 08<br>(25년 하반기) | — | 08<br>(26년 상반기) | 신축이음(A2) 하부 누수 |

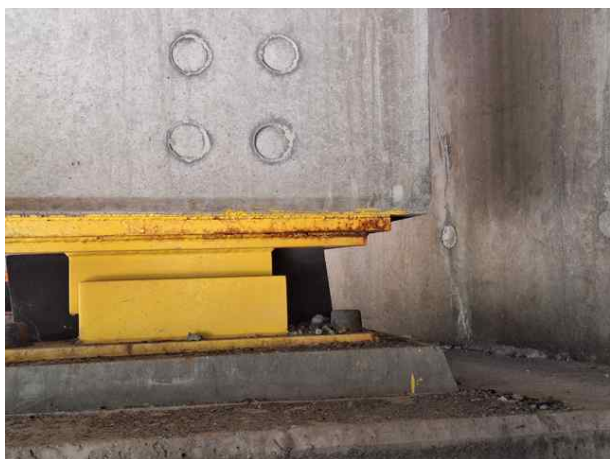
| 점검부위 | | 점검결과 | 발생원인 | 조치<br>필요사항 | 사진<br>번호 |
|---|---|---|---|---|---|
| 받침 | | · 플레이트 부식<br>· 무수축몰탈<br>균열(0.3mm미만)<br>· 받침콘크리트<br>망상균열(0.3mm미만)<br>· 받침콘크리트 재료분리<br>· 탄성패드 롤오버<br>· 거푸집 미제거 | · 우수유입, 수분접촉<br>· 건조수축 및 온도변화<br>· 건조수축 및 온도변화<br>· 품질관리미흡<br>· 시공미흡(프리세팅 오류)<br>· 시공미흡 | · 재도장<br>· 표면처리<br>· 표면처리<br>· 단면보수<br>· 주의관찰(재설치)<br>· 정비(제거) | 09, 10<br>11, 12<br>13, 14 |

| 09<br>(25년 하반기) | — | 09<br>(26년 상반기) | 교량받침(A1-SH4) 플레이트 부식 |

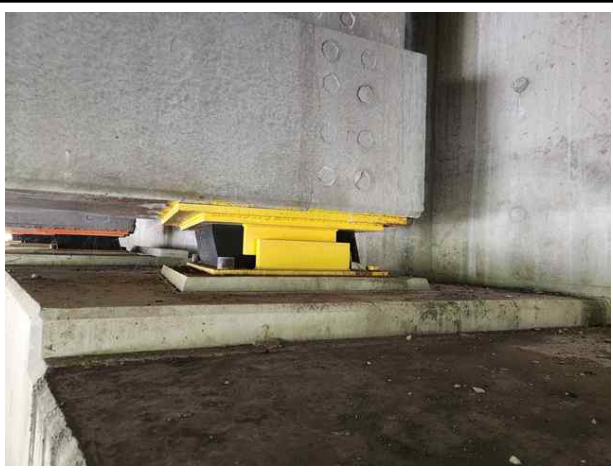
| 10<br>(25년 하반기) | — | 10<br>(26년 상반기) | 교량받침 (A2-SH1~7) 탄성패드 롤오버 |

- 본 구조물인 도고천교의 경우 교대 A2측에서 발생한 탄성패드 롤오버 현상이 조사되었다. 이에 정밀안전점검을 실시하여 교량받침의 기능성 확보 여부를 검토하여 발생한 손상에 대한 받침 프리셋팅, 재시공 등의 조치 필요 여부 파악이 필요하다.

- 시설물의 유지관리는 장기적인 구조물의 안정성, 사용성 확보를 위하여 중요한 사항으로 주기적인 점검을 통하여 기존손상의 진전 및 신규손상의 발생 여부를 조사하고, 금회 점검에서 발생한 교량받침 롤오버 현상이 확인되어 정밀한 점검을 통하여 발생한 손상에 대한 위험성을 구조관계 전문기술자에게 점검을 의뢰하여 점검결과에 의한 보수·보강을 실시하는 등의 지속적인 유지관리가 필요하다.

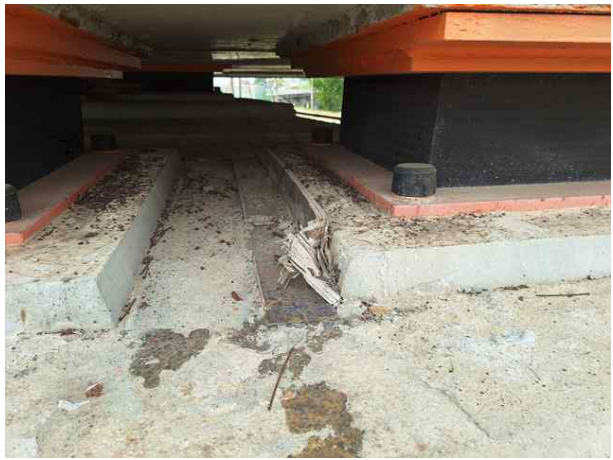
| 11<br>(25년 하반기) | — | 11<br>(26년 상반기) | 교량받침 (P1-SH14) 거푸집 미제거 |

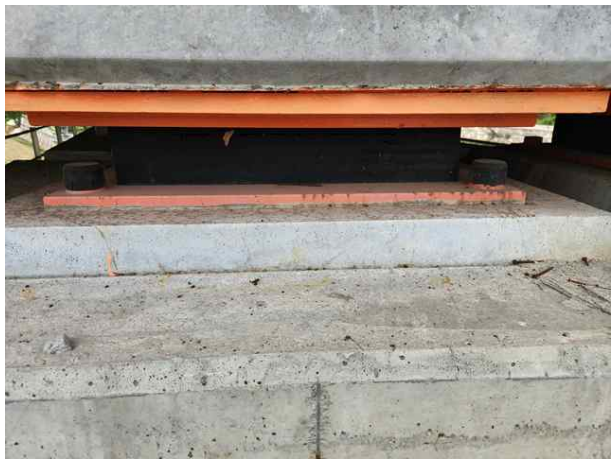
| 12<br>(25년 하반기) | — | 12<br>(26년 상반기) | 교량받침 (P2-SH7) 무수축물탈 균열 (0.3mm미만) |

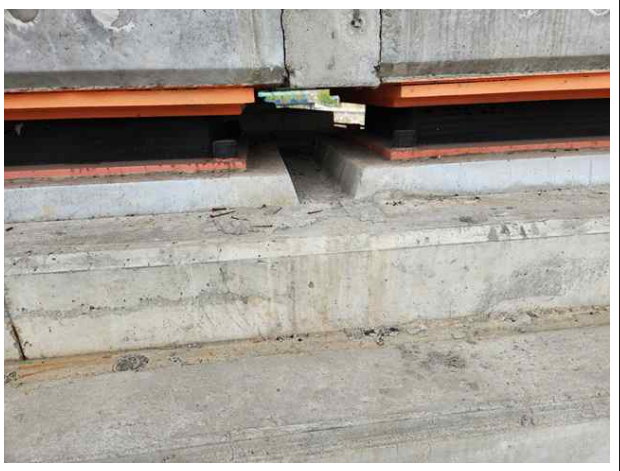
| | | 13<br>(25년 하반기) | 13<br>(26년 상반기)<br>교량받침 (P2-SH7, 14)<br>받침콘크리트 망상균열 (0.3mm미만) |

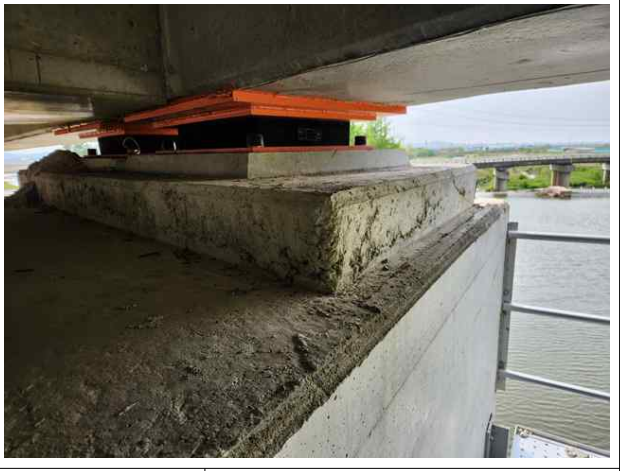
| | | 14<br>(25년 하반기) | 14<br>(26년 상반기)<br>교량받침 (P2-SH8) 받침콘크리트<br>재료분리 |

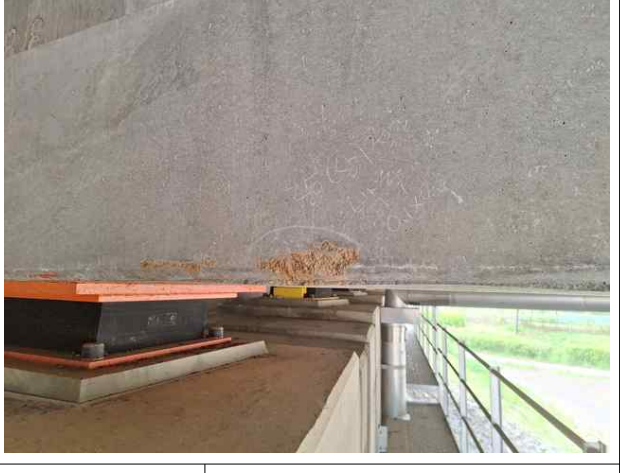
| 점검부위 | | 점검결과 | 발생원인 | 조치<br>필요사항 | 사진<br>번호 |
|---|---|---|---|---|---|
| 거더 | | · 백태<br>· 박락 | · 수분침투<br>· 시공미흡, 품질관리미흡 | · 표면처리<br>· 단면보수 | 15 |

| | | 15<br>(25년 하반기) | 15<br>(26년 상반기)<br>거더(S1-G3) 박락 |

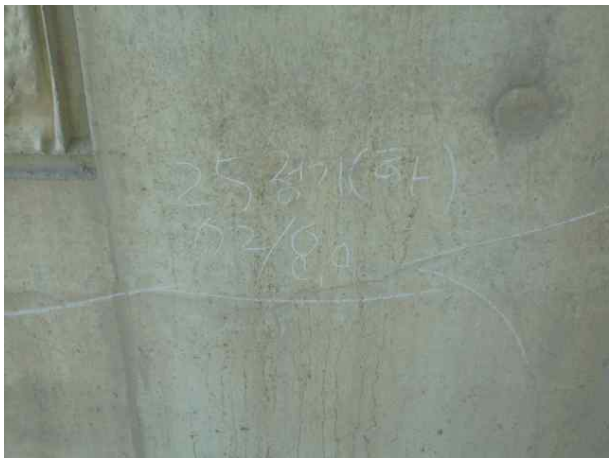
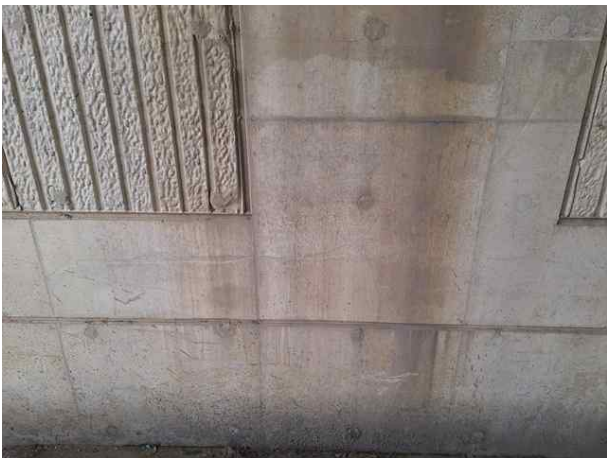
| 점검부위 | | 점검결과 | 발생원인 | 조치<br>필요사항 | 사진<br>번호 |
|---|---|---|---|---|---|
| 교대 | | · 균열(0.3mm미만),<br>균열부백태(0.3mm미만)<br>· 백태 | · 건조수축, 온도변화, 수분침투<br>· 우수유입, 수분침투 | · 표면처리<br>· 표면처리 | 16, 17<br>18, 19 |

| 16<br>(25년 하반기) | 교대(A1) 균열(0.3mm미만) | 16<br>(26년 상반기) | 교대(A1) 균열(0.3mm미만) |

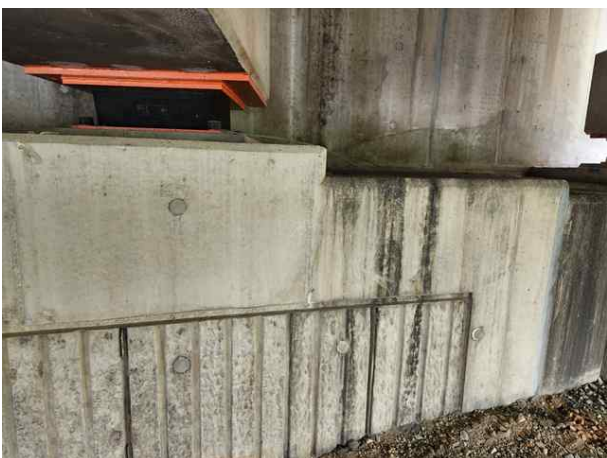
| 17<br>(25년 하반기) | — | 17<br>(26년 상반기) | 교대(A2) 균열부백태(0.3mm미만) |

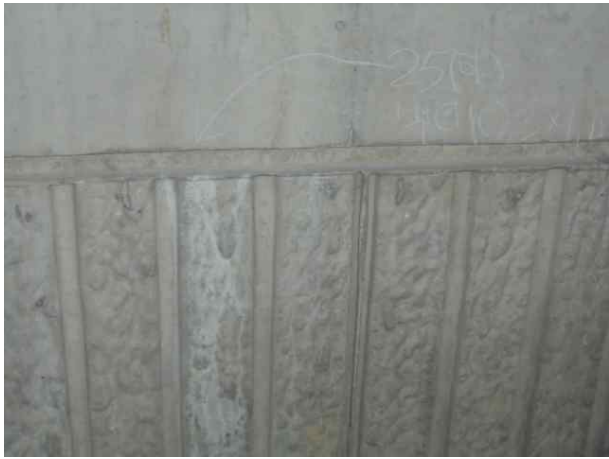
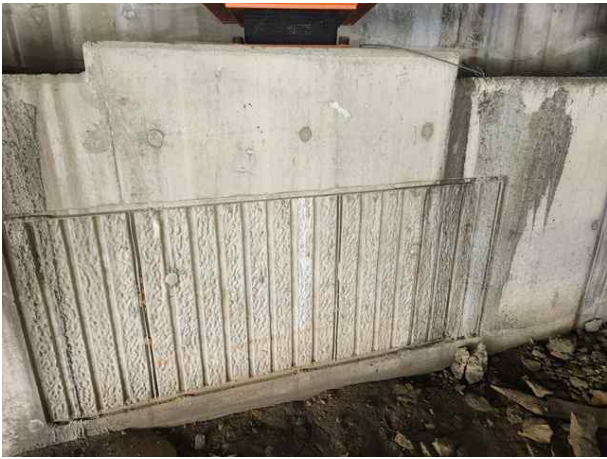
| 18<br>(25년 하반기) | 교대(A2) 백태 | 18<br>(26년 상반기) | 교대(A2) 백태 |

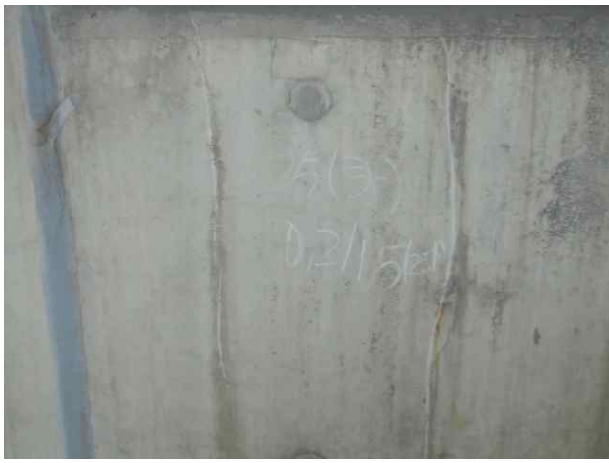
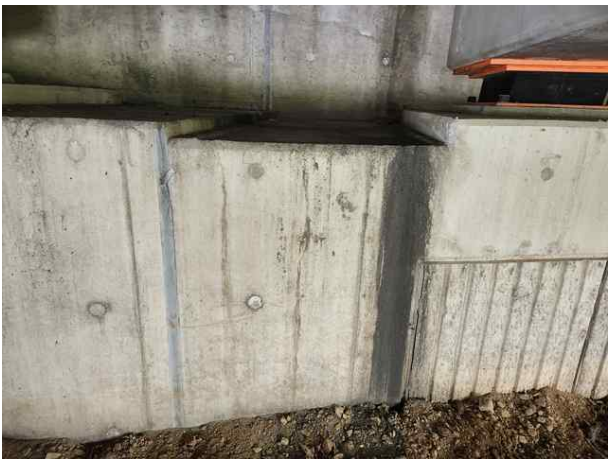
| 19<br>(25년 하반기) | 교대(A2) 균열(0.3mm미만) | 19<br>(26년 상반기) | 교대(A2) 균열(0.3mm미만) |

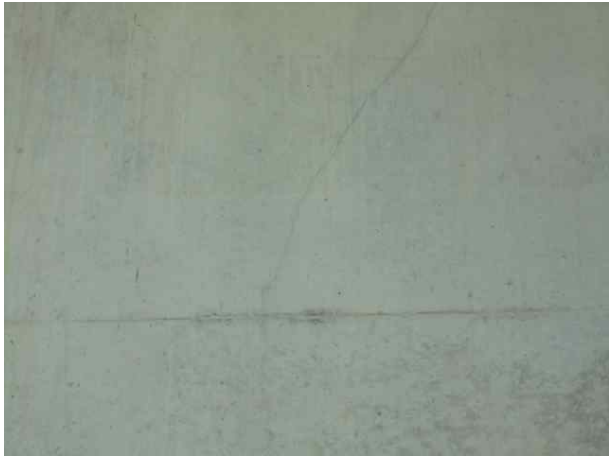
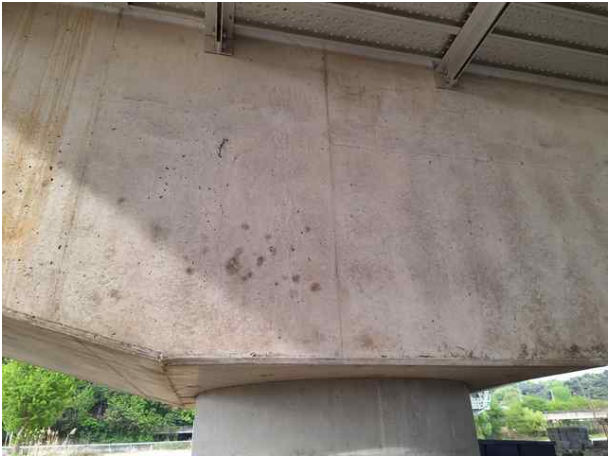
| 점검부위 | | 점검결과 | 발생원인 | 조치<br>필요사항 | 사진<br>번호 |
|---|---|---|---|---|---|
| 교각 | | · 균열(0.3mm미만)<br>· 폐콘크리트 퇴적 | · 건조수축 및 온도변화<br>· 시공미흡 | · 표면처리<br>· 정비(제거) | 20, 21 |

| 20<br>(25년 하반기) | 교각(P1) 코핑부 균열(0.3mm미만) | 20<br>(26년 상반기) | 교각(P1) 코핑부 균열(0.3mm미만) |

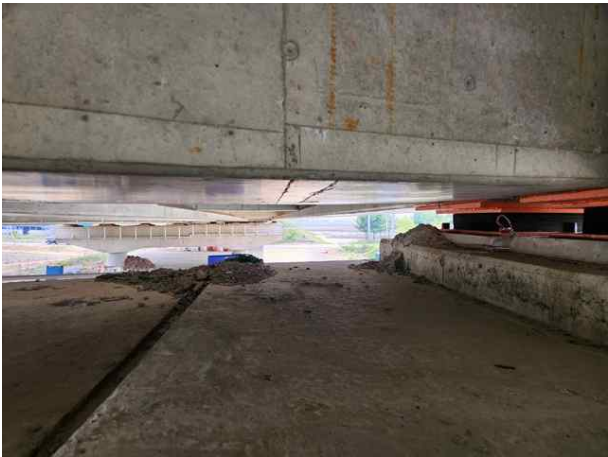
| 21<br>(25년 하반기) | - | 21<br>(26년 상반기) | 교각(P2) 코핑부 폐콘크리트 퇴적 |
