## 1.16 도대천교

본 시설물은 경기도 평택시 현덕면 기산리 532-7 에 위치한 총연장 150.0m, 교폭 24.3m, 상부구조 IPC Girder로 구성되어 있고, 2024년 준공후 약 2년간 공용중인 2중 시설물이다.

## 가. 정기안전점검표

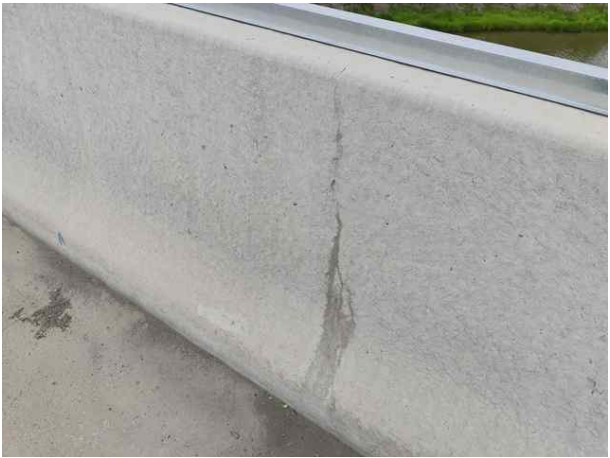
| 점검부위 | | 점검결과 | 발생원인 | 조치<br>필요사항 | 사진<br>번호 |
|---|---|---|---|---|---|
| 난간(방호울타리)<br>및 연석 | | · 균열부백태(0.3mm미만) | · 균열부 수분침투 | · 표면처리 | 01 |

| 01<br>(25년 하반기) | — | 01<br>(26년 상반기) | 방호벽 익산방향(S4)<br>균열부백태(0.3mm미만) |

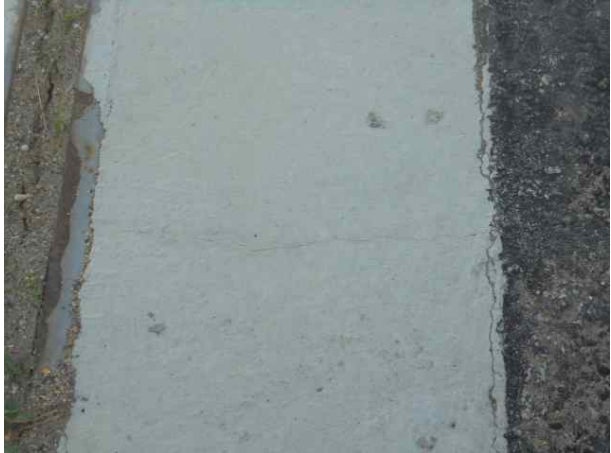
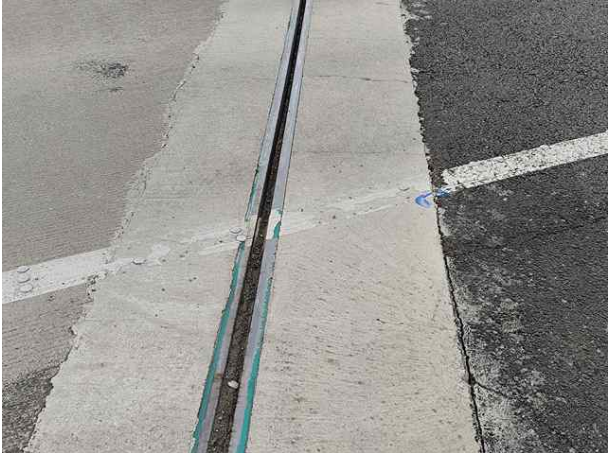
| 점검부위 | | 점검결과 | 발생원인 | 조치<br>필요사항 | 사진<br>번호 |
|---|---|---|---|---|---|
| 신축이음 | | · 후타재균열(0.3mm미만)<br>· 본체 부식<br>· 유간 이물질퇴적 | · 건조수축 및 온도변화<br>· 수분접촉, 체수<br>· 비산먼지, 공용기간 증가 | · 표면처리<br>· 재도장, 재설치<br>· 정비(청소) | 02, 03<br>04 |

| 02<br>(25년 하반기) | 신축이음 익산방향(A1) 후타재<br>균열(0.3mm미만) | 02<br>(26년 상반기) | 신축이음 익산방향(A1) 후타재<br>균열(0.3mm미만) |

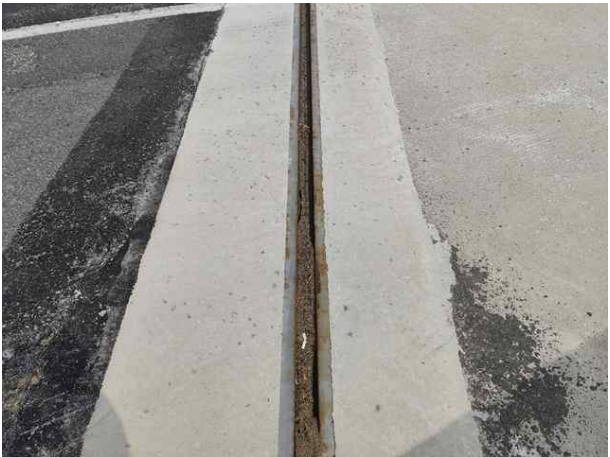
| 03<br>(25년 하반기) | — | 03<br>(26년 상반기) | 신축이음 청북방향(A1) 본체 부식 |

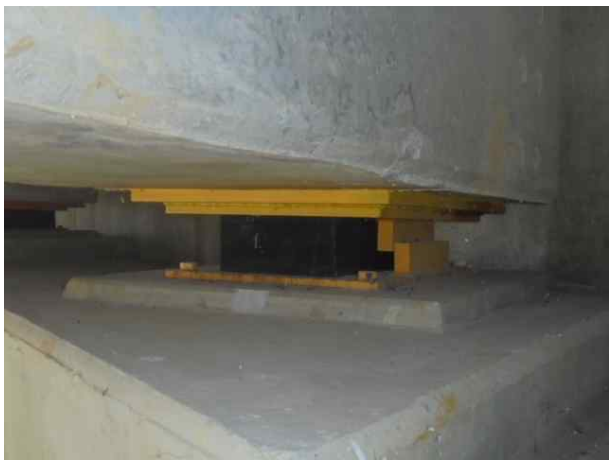
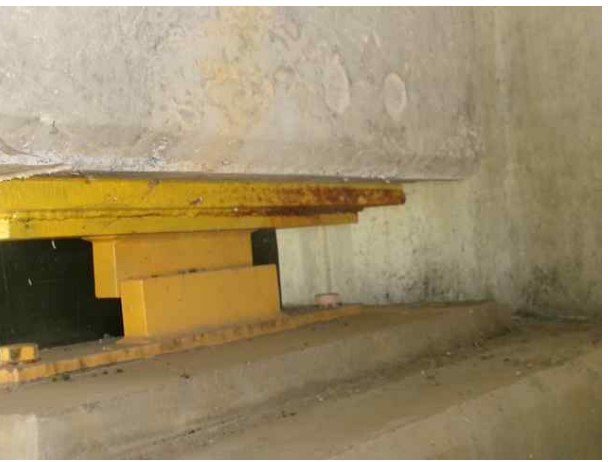
| 05<br>(25년 하반기) | 05<br>(26년 상반기) |

| 점검부위 | | 점검결과 | 발생원인 | 조치<br>필요사항 | 사진<br>번호 |
|---|---|---|---|---|---|
| 받침 | | · 플레이트 부식<br>· 무수축물탈/받침콘크리트<br>균열(0.3mm미만)<br>· 무수축물탈 파손<br>· 받침콘크리트 철근노출 | · 우수유입, 수분접촉<br>· 건조수축 및 온도변화<br><br>· 외부충격, 시공미흡<br>· 시공미흡, 품질관리미흡 | · 재도장<br>· 표면처리<br><br>· 단면보수<br>· 단면보수(방청) | 05, 06<br>07, 08 |

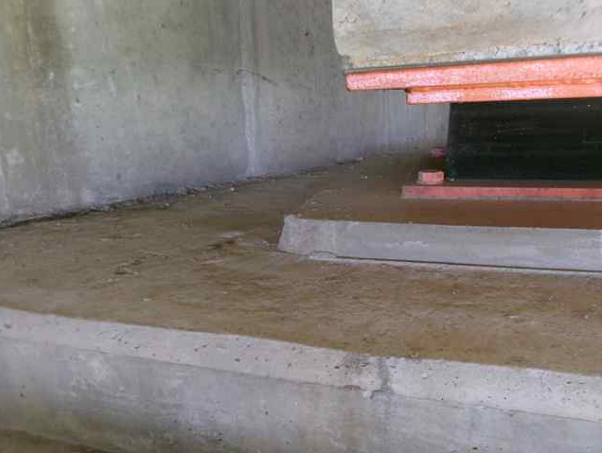
| | 교량받침(A1-SH5) 무수축물탈<br>파손 |

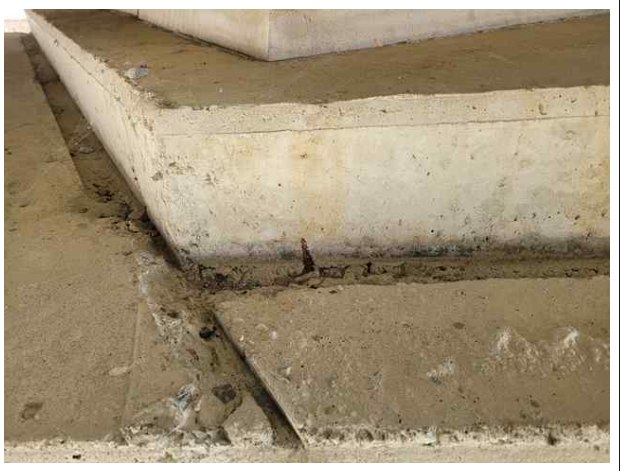
| 07<br>(25년 하반기) | — | 07<br>(26년 상반기) | 교량받침 (P2-SH3) 받침콘크리트<br>철근노출 |

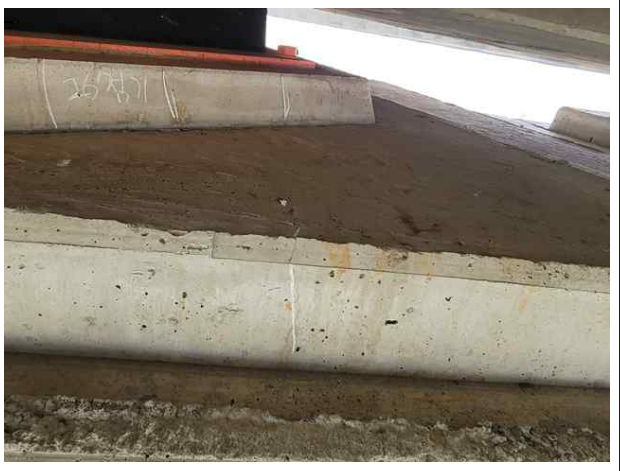
| 08<br>(25년 하반기) | — | 08<br>(26년 상반기) | 교량받침 (P2-SH9) 받침콘크리트<br>균열 (0.3mm미만) |

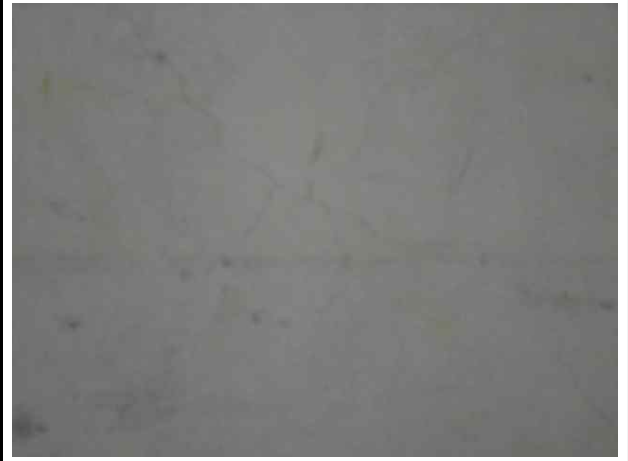
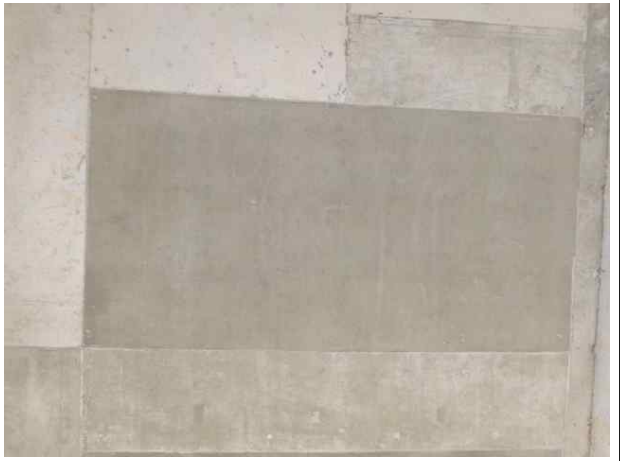
| 점검부위 | | 점검결과 | 발생원인 | 조치<br>필요사항 | 사진<br>번호 |
|---|---|---|---|---|---|
| 바닥판 | | · 균열, 망상균열<br>(0.3mm미만) | · 건조수축 및 온도변화 | · 표면처리 | 09, 10 |

| 09<br>(25년 하반기) | 바닥판 하면 (S1)<br>망상균열 (0.3mm미만) | 09<br>(26년 상반기) | 바닥판 하면 (S1)<br>망상균열 (0.3mm미만) |

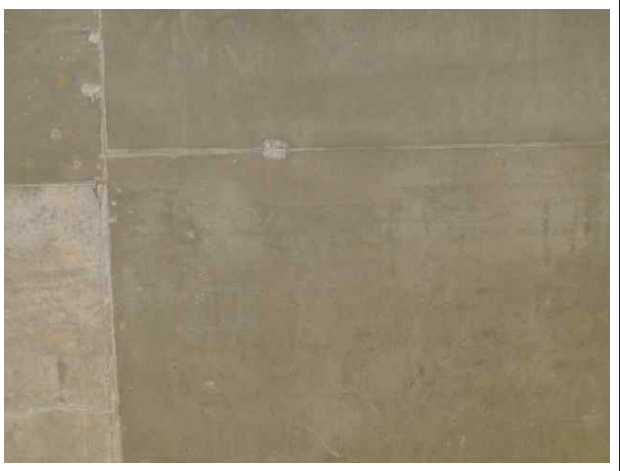
| 10<br>(25년 하반기) | — | 10<br>(26년 상반기) | 바닥판 하면(S1) 균열(0.3mm미만) |

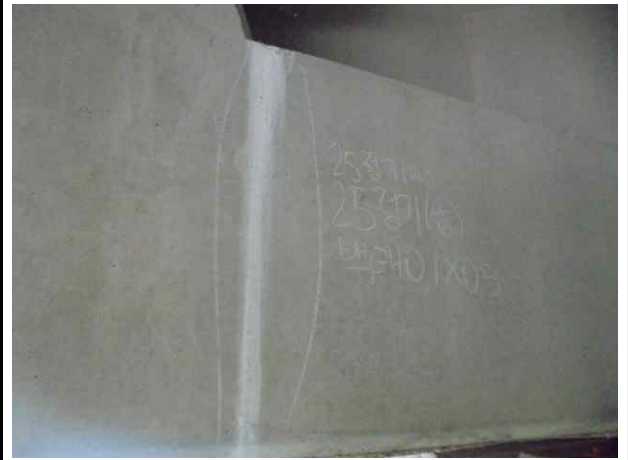
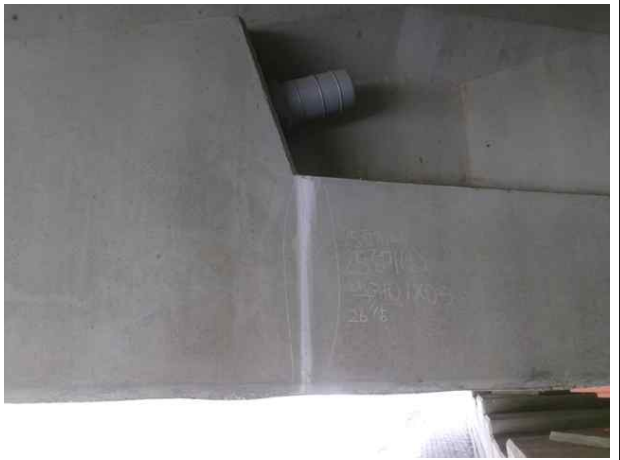
| 점검부위 | | 점검결과 | 발생원인 | 조치<br>필요사항 | 사진<br>번호 |
|---|---|---|---|---|---|
| 거더 | | · 백태 | · 수분침투 | · 표면처리 | 11, 12 |

| 11<br>(25년 하반기) | 거더(S1-G3) 백태 | 11<br>(26년 상반기) | 거더(S1-G3) 백태 |

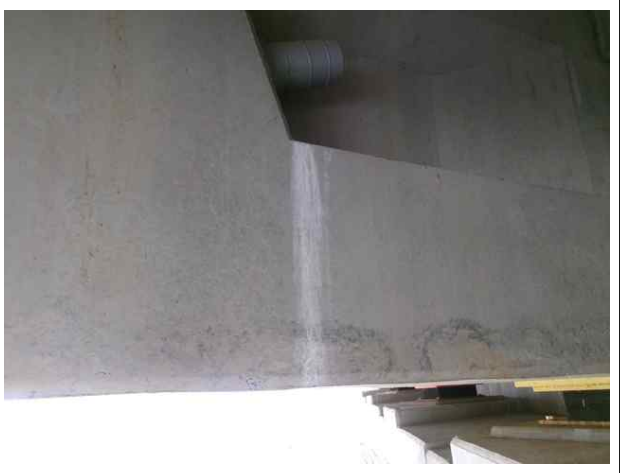
| 12<br>(25년 하반기) | — | 12<br>(26년 상반기) | 거더(S1-G4) 백태 |

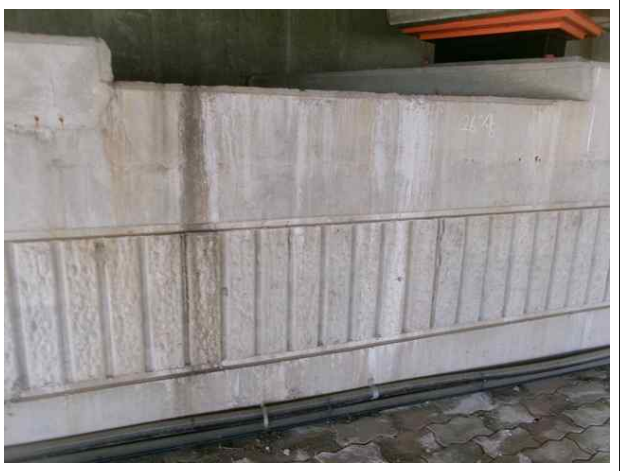
| 점검부위 | | 점검결과 | 발생원인 | 조치<br>필요사항 | 사진<br>번호 |
|---|---|---|---|---|---|
| 교대 | | · 백태 | · 우수유입, 수분침투 | · 표면처리 | 13 |

| 13<br>(25년 하반기) | — | 13<br>(26년 상반기) | 교대(A1) 백태 |

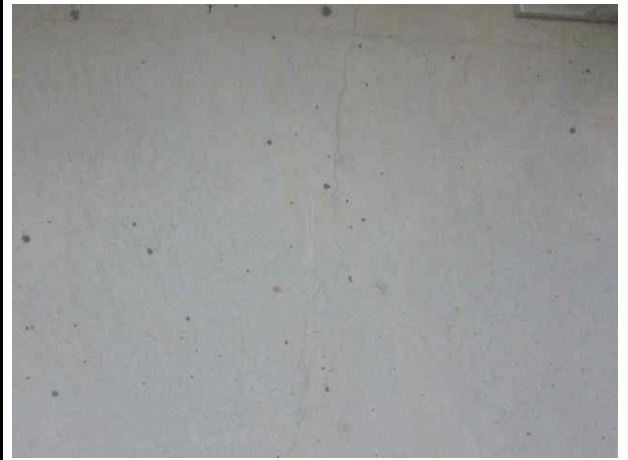
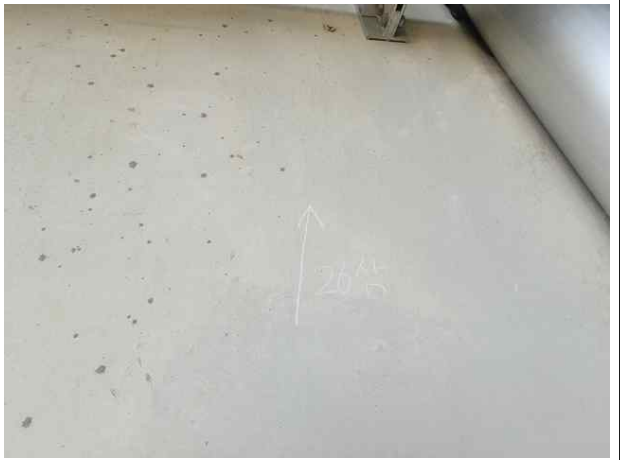
| 점검부위 | | 점검결과 | 발생원인 | 조치<br>필요사항 | 사진<br>번호 |
|---|---|---|---|---|---|
| 교각 | | · 균열(0.3mm미만) | · 건조수축 및 온도변화 | · 표면처리 | 14, 15 |

| 14<br>(25년 하반기) | 교각(P1) 코핑부 균열(0.3mm미만) | 14<br>(26년 상반기) | 교각(P1) 코핑부 균열(0.3mm미만) |

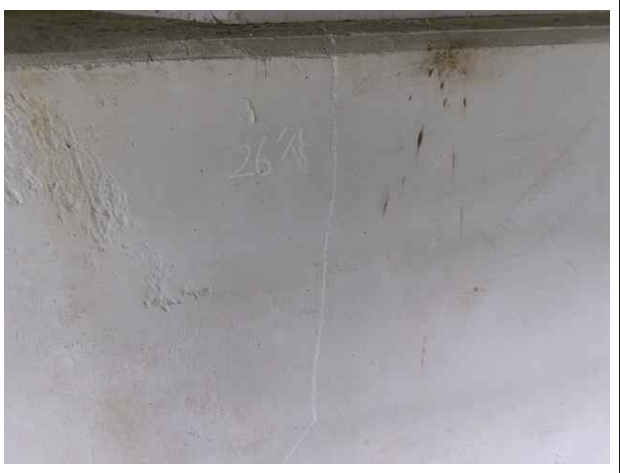
| 15<br>(25년 하반기) | — | 15<br>(26년 상반기) | 교각(P1) 코핑부 균열(0.3mm미만) |
