## 1.17 도흥천2교

본 시설물은 충청남도 아산시 인주면 해암리 190-15 에 위치한 총연장 50.0m, 교폭 24.3m, 상부구조 IPC Girder로 구성되어 있고, 2024년 준공후 약 2년간 공용중인 2종 시설물이다.

## 가. 정기안전점검표

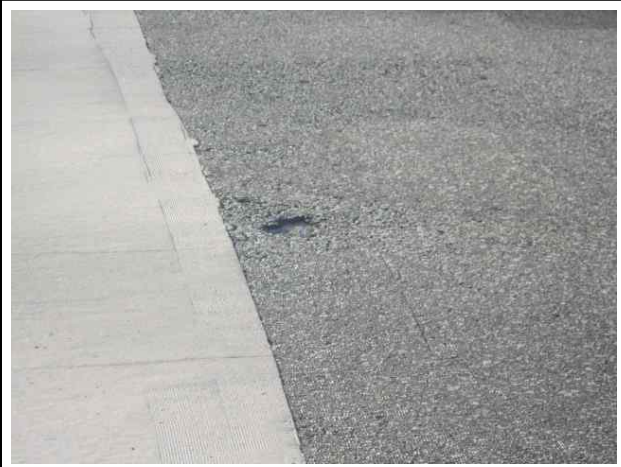
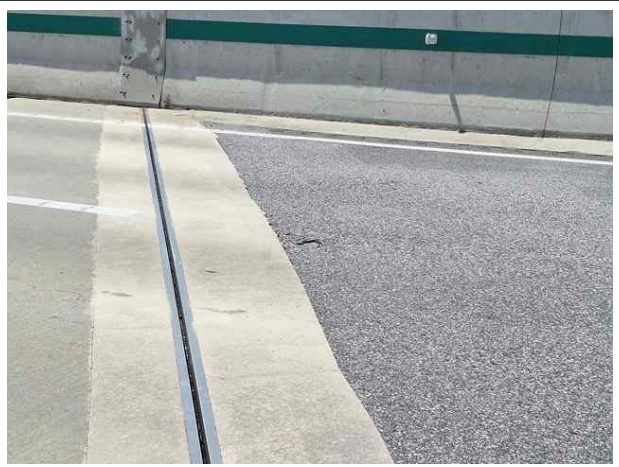
| 01<br>(25년 하반기) | 01<br>(26년 상반기) |

| 점검부위 | | 점검결과 | 발생원인 | 조치<br>필요사항 | 사진<br>번호 |
|---|---|---|---|---|---|
| 교면포장 | | · 포장 패임 | · 외부충격, 차량운하중 | · 아스콘팻칭 | |

| 교면포장 익산방향(S1) 접속부 포장<br>패임 | 교면포장 익산방향(S1) 접속부 포장<br>패임 |

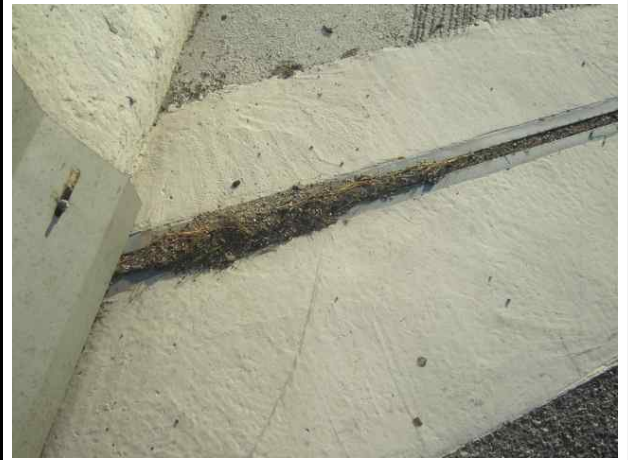
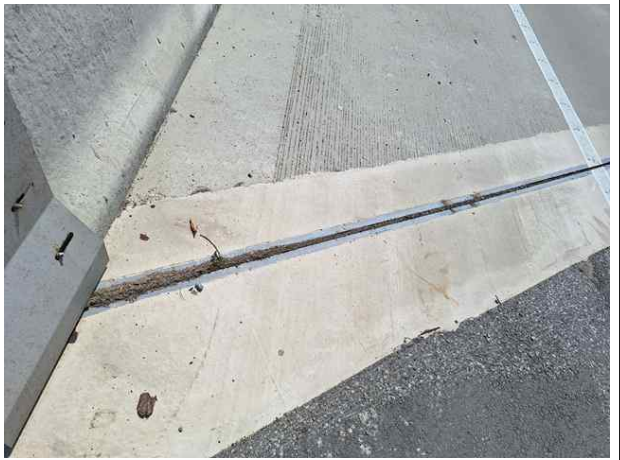
| 점검부위 | | 점검결과 | 발생원인 | 조치<br>필요사항 | 사진<br>번호 |
|---|---|---|---|---|---|
| 신축이음 | | · 유간 이물질퇴적 | · 비산먼지, 공용기간 증가 | · 정비(청소) | 03, 04 |

| 05<br>(25년 하반기) | 신축이음 평택방향(A2) 유간<br>이물질퇴적 | 05<br>(26년 상반기) | 신축이음 평택방향(A2) 유간<br>이물질퇴적 |

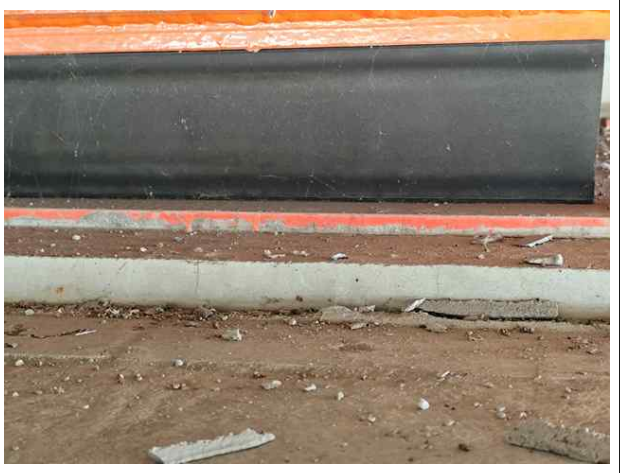
| 점검부위 | | 점검결과 | 발생원인 | 조치<br>필요사항 | 사진<br>번호 |
|---|---|---|---|---|---|
| 받침 | | · 무수축물탈<br>균열(0.3mm미만) | · 건조수축 및 온도변화 | · 표면처리 | 05, 06 |

| 06<br>(25년 하반기) | — | 06<br>(26년 상반기) | 교량받침(A2-SH3) 무수축물탈<br>균열(0.3mm미만) |

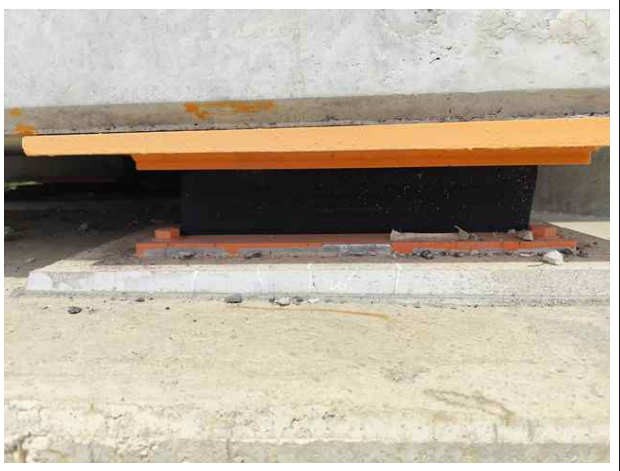
| 07<br>(25년 하반기) | — | 07<br>(26년 상반기) | 교량받침(A2-SH7) 무수축물탈<br>균열(0.3mm미만) |

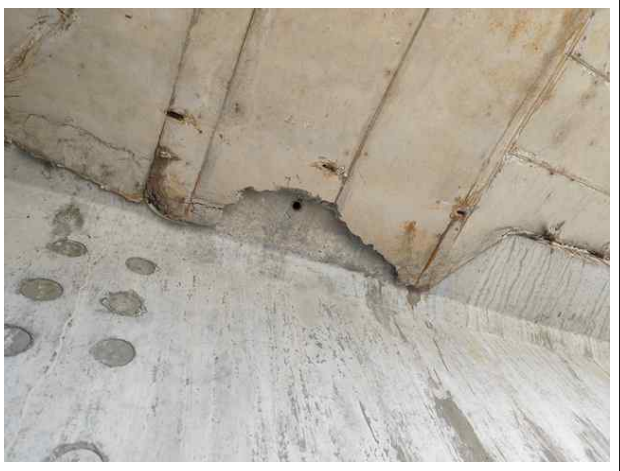
| 점검부위 | | 점검결과 | 발생원인 | 조치<br>필요사항 | 사진<br>번호 |
|---|---|---|---|---|---|
| 바닥판 | | · 파손 | · 외부충격, 시공미흡 | · 단면보수 | 07 |

| 08<br>(25년 하반기) | — | 08<br>(26년 상반기) | 바닥판 하면(S1-A2) 파손 |

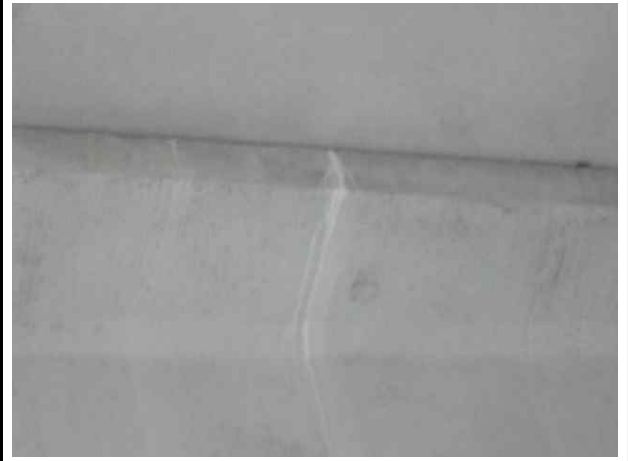
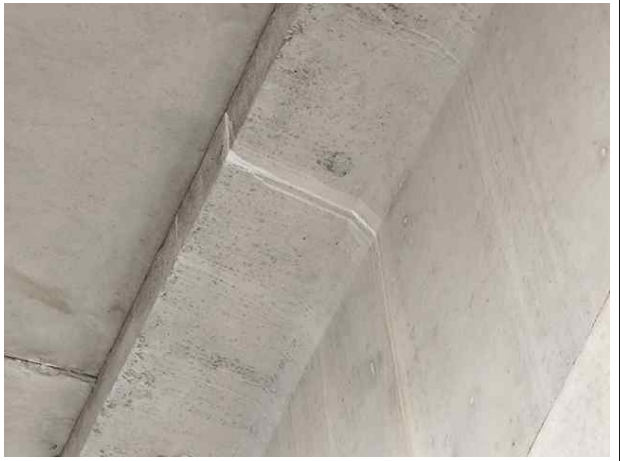
| 점검부위 | | 점검결과 | 발생원인 | 조치<br>필요사항 | 사진<br>번호 |
|---|---|---|---|---|---|
| 거더 | | · 균열(0.3mm미만)<br>· 백태 | · 건조수축 및 온도변화<br>· 수분침투 | · 표면처리<br>· 표면처리 | 08, 09 |

| 09<br>(25년 하반기) | 거더(S1-G3) 백태 | 09<br>(26년 상반기) | 거더(S1-G3) 백태 |

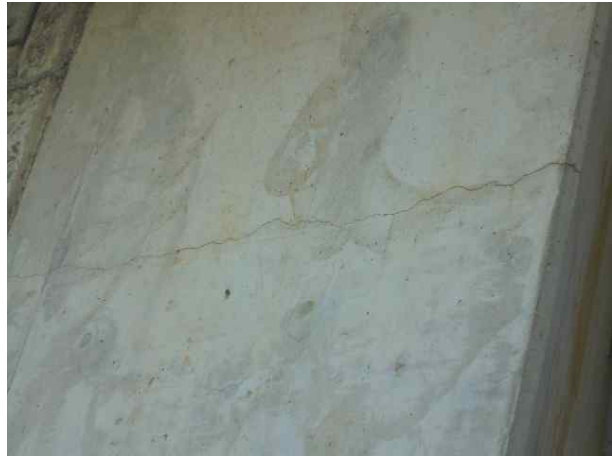
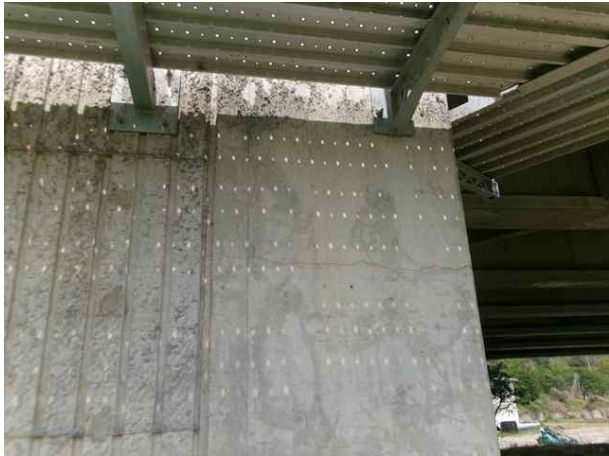
| 점검부위 | | 점검결과 | 발생원인 | 조치<br>필요사항 | 사진<br>번호 |
|---|---|---|---|---|---|
| 교대 | | · 균열(0.3mm미만),<br>망상균열(0.3mm미만) | · 건조수축 및 온도변화 | · 표면처리 | 10, 11 |

| 11<br>(25년 하반기) | 교대(A1) 균열(0.3mm미만) | 11<br>(26년 상반기) | 교대(A1) 균열(0.3mm미만) |

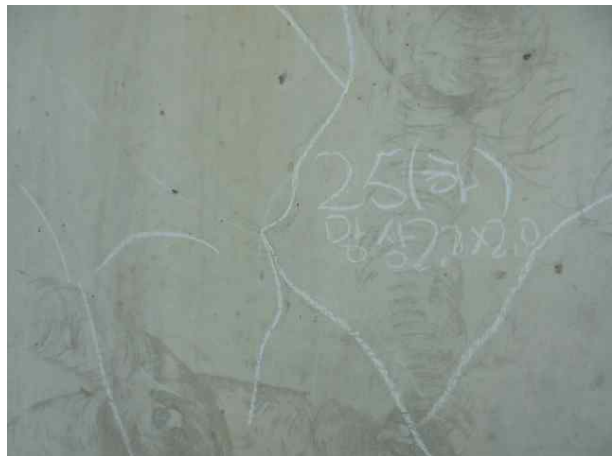
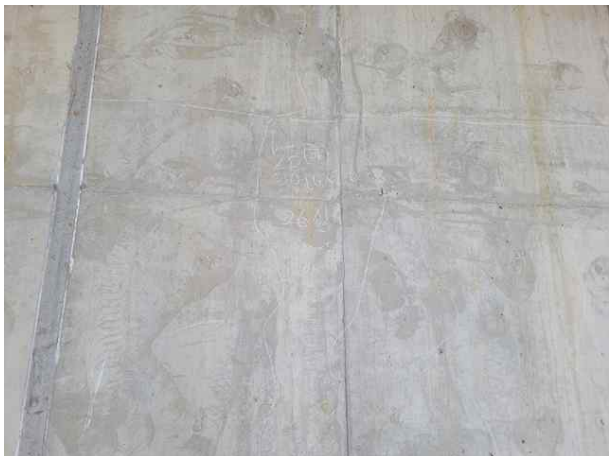
| 12<br>(25년 하반기) | 교대(A2) 망상균열(0.3mm미만) | 12<br>(26년 상반기) | 교대(A2) 망상균열(0.3mm미만) |
