## 1.19 마사천교(익산)

본 시설물은 충청남도 예산군 광시면 신대리 산 11-7 에 위치한 총연장 310.0m, 교폭 12.7m, 상부구조 DR Girder로 구성되어 있고, 2024년 준공후 약 2년간 공용중인 1종 시설물이다.

## 가. 정기안전점검표

점검일자 : 2026년 05월 29일

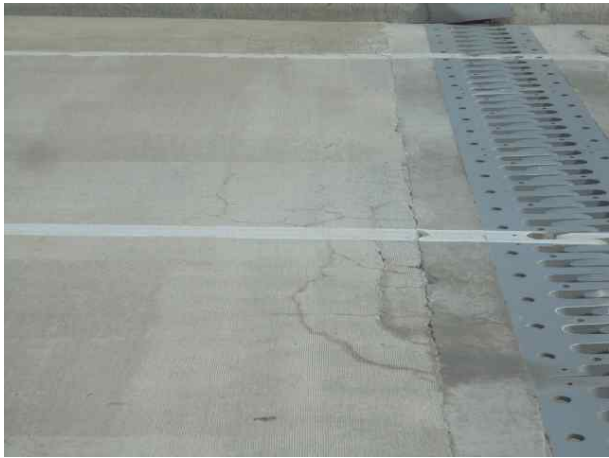
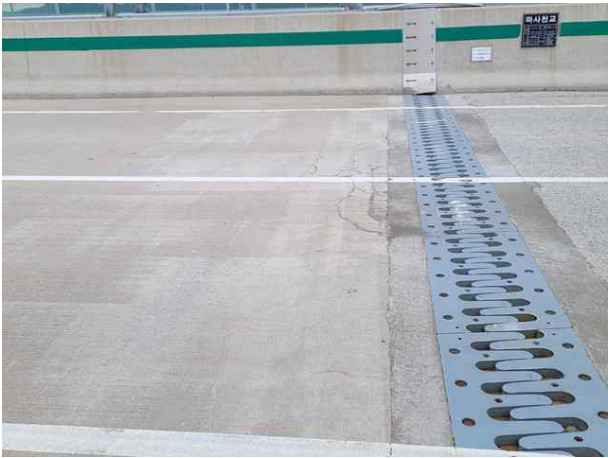
| 점검부위 | | 점검결과 | 발생원인 | 조치<br>필요사항 | 사진<br>번호 |
|---|---|---|---|---|---|
| 교면포장 | | · 망상균열<br>· 접속부 열화 | · 건조수축 및 온도변화<br>· 차량운하중, 품질관리미흡 | · 표면처리<br>· 단면보수 | 01, 02<br>03 |

| 01<br>(25년 하반기) | 교면포장(S1) 망상균열 | 01<br>(26년 상반기) | 교면포장(S1) 망상균열 |

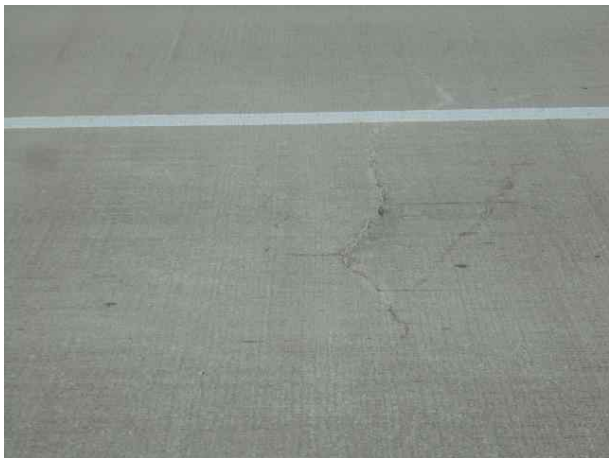
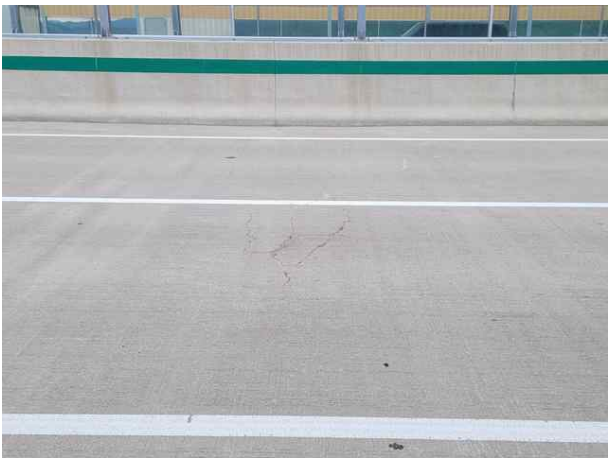
| 02<br>(25년 하반기) | 교면포장(S4) 망상균열 | 02<br>(26년 상반기) | 교면포장(S4) 망상균열 |

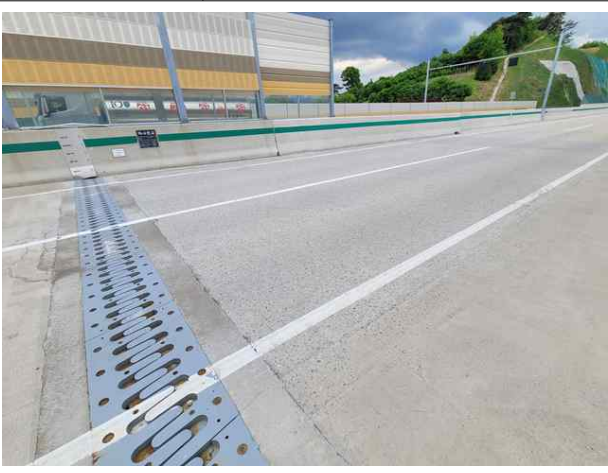
| 03<br>(25년 하반기) | — | 03<br>(26년 상반기) | 교면포장(S1) 접속부 열화 |

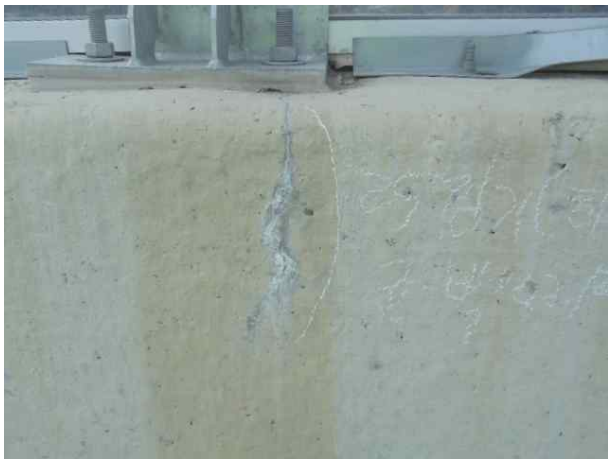
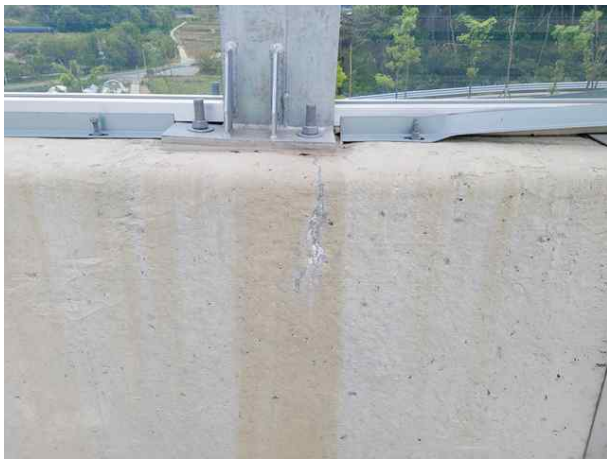
| 점검부위 | | 점검결과 | 발생원인 | 조치<br>필요사항 | 사진<br>번호 |
|---|---|---|---|---|---|
| 난간(방호울타리)<br>및 연석 | | · 균열(0.3mm미만)<br>· 균열(0.3mm이상)<br>· 균열부백태(0.3mm미만)<br>· 방음벽 변형/유리파손 | · 건조수축, 온도변화<br>· 건조수축, 온도변화<br>· 균열부 수분침투<br>· 외부충격 | · 표면처리<br>· 주입보수<br>· 표면처리<br>· 정비(재설치) | 04, 05<br>06, 07 |

| 04<br>(25년 하반기) | 방호벽(S1) 균열부백태(0.3mm미만) | 04<br>(26년 상반기) | 방호벽(S1) 균열부백태(0.3mm미만) |

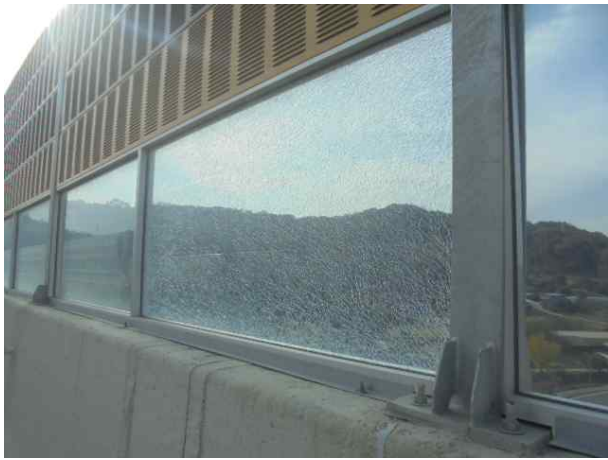
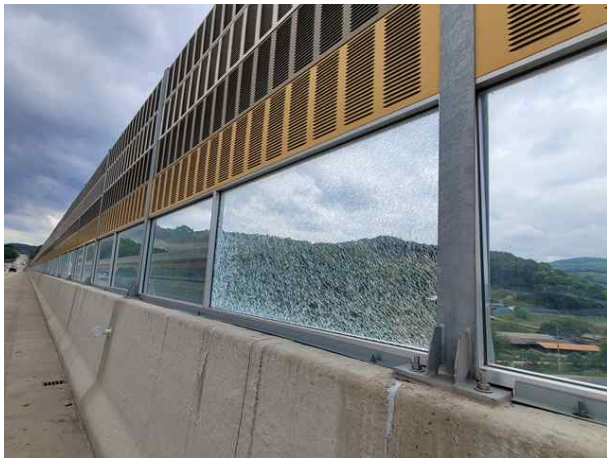
| 05<br>(25년 하반기) | 방호벽(S5) 방음벽 유리파손 | 05<br>(26년 상반기) | 방호벽(S5) 방음벽 유리파손 |

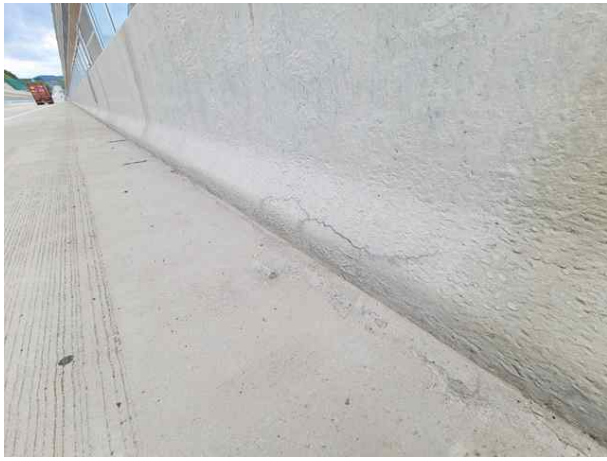
| 06<br>(25년 하반기) | - | 06<br>(26년 상반기) | 방호벽(S5) 균열(0.3mm이상) |

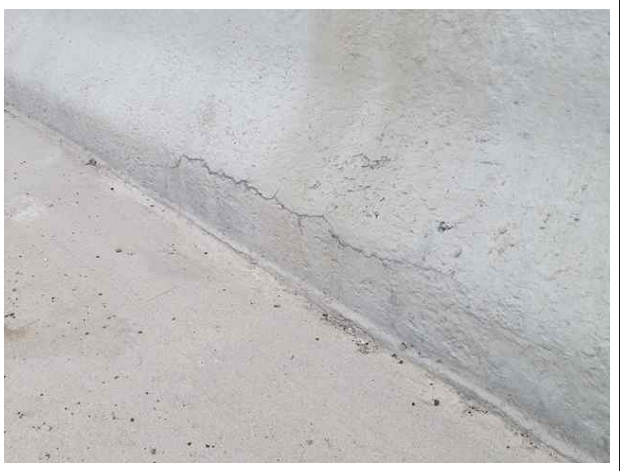
| | | 07<br>(25년 하반기) | —<br>방호벽(S6) 균열(0.3mm미만) |

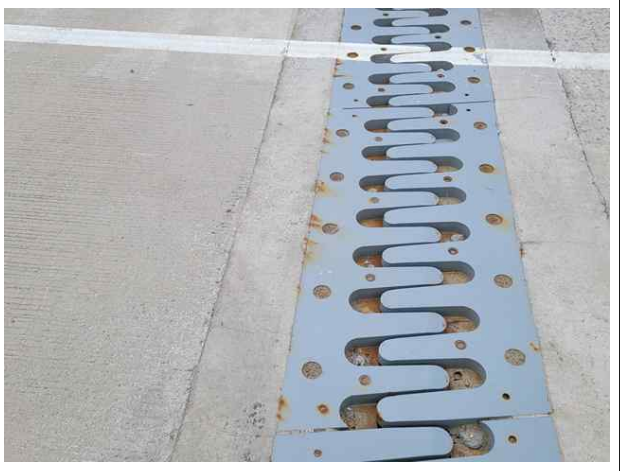
| 점검부위 | | 점검결과 | 발생원인 | 조치<br>필요사항 | 사진<br>번호 |
|---|---|---|---|---|---|
| 신축이음 | | · 후타재균열(0.3mm미만)<br>· 본체 부식 | · 건조수축 및 온도변화<br>· 수분접촉, 체수 | · 표면처리<br>· 재도장, 재설치 | 08, 09 |

| | | 08<br>(25년 하반기) | —<br>신축이음(A1) 후타재<br>균열(0.3mm미만) |

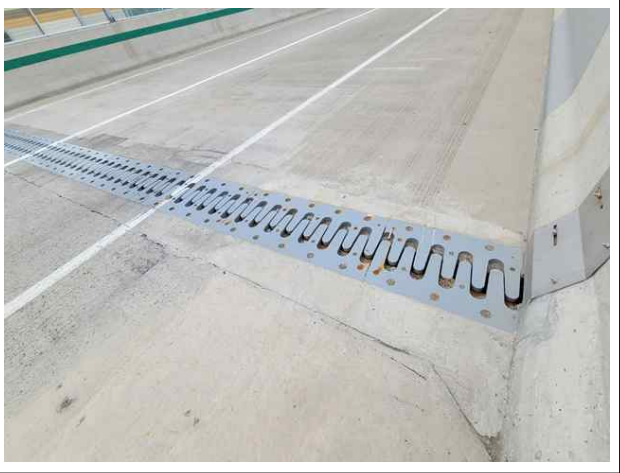
| | | 09<br>(25년 하반기) | —<br>신축이음(A2) 본체 부식 |

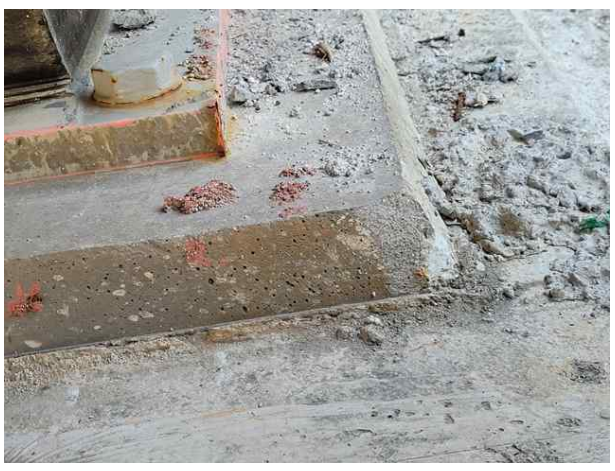
| 점검부위 | | 점검결과 | 발생원인 | 조치<br>필요사항 | 사진<br>번호 |
|---|---|---|---|---|---|
| 받침 | | · 무수축물탈<br>균열(0.3mm미만)<br>· 박락, 파손, 층분리 | · 건조수축 및 온도변화<br>· 외부충격, 시공미흡 | · 표면처리<br>· 단면보수 | 10, 11<br>12, 13 |

| | | 10<br>(25년 하반기) | 10<br>(26년 상반기) 교량반침(A1-SH4) 무수축물탈 박락 |

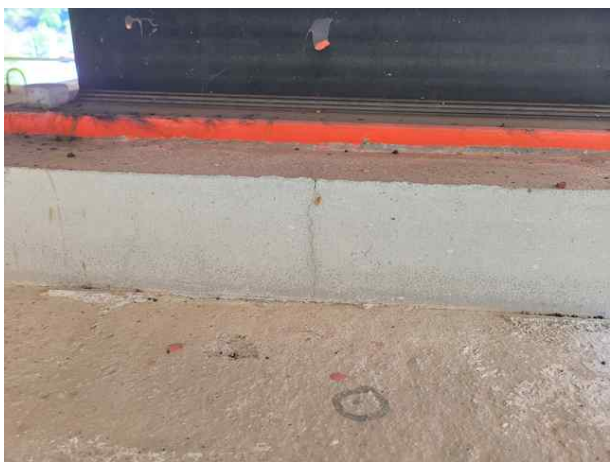
| | | 11<br>(25년 하반기) | 11<br>(26년 상반기) 교량반침(P2-SH4) 무수축물탈 균열(0.3mm미만) |

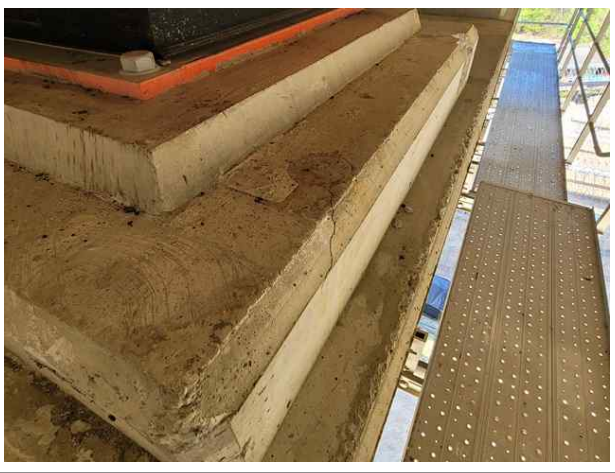
| | | 12<br>(25년 하반기) | 12<br>(26년 상반기) 교량반침(P2-SH7) 받침콘크리트 층분리 |

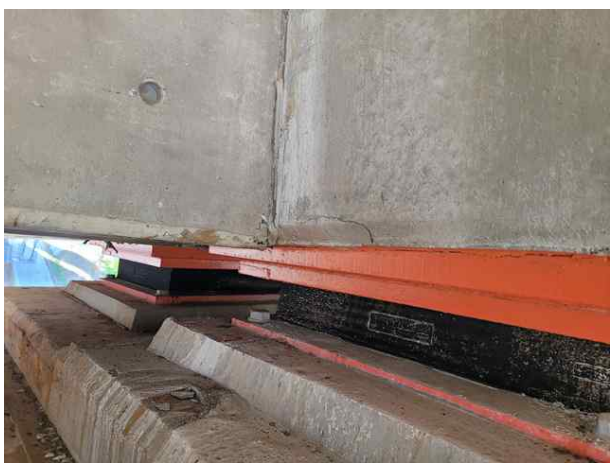
| 점검부위 | | 점검결과 | 발생원인 | 조치<br>필요사항 | 사진<br>번호 |
|---|---|---|---|---|---|
| 거더 | | · 백태<br>· 층분리 | · 수분침투<br>· 시공미흡, 품질관리미흡 | · 표면처리<br>· 단면보수 | 16, 17 |

| 16<br>(25년 하반기) | — | 16<br>(26년 상반기) | 거더(S3-G2) 층분리 |

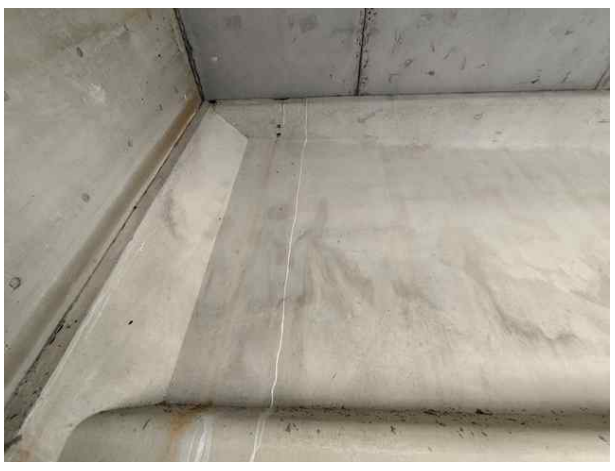
| 17<br>(25년 하반기) | — | 17<br>(26년 상반기) | 거더(S4-G1) 백태 |

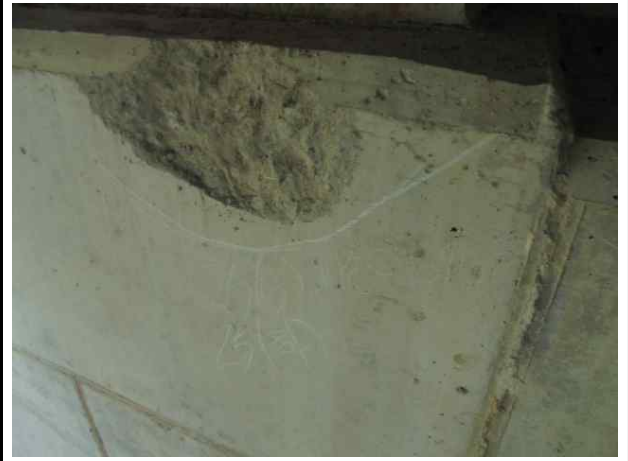
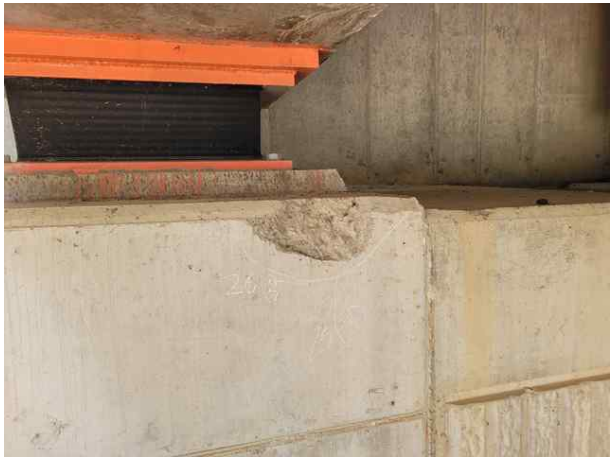
| 점검부위 | | 점검결과 | 발생원인 | 조치<br>필요사항 | 사진<br>번호 |
|---|---|---|---|---|---|
| 교대 | | · 균열(0.3mm미만)<br>· 파손 | · 건조수축 및 온도변화<br>· 외부충격 | · 표면처리<br>· 단면보수 | 18, 19 |

| 18<br>(25년 하반기) | 교대(A1) 구체 파손 | 18<br>(26년 상반기) | 교대(A1) 구체 파손 |

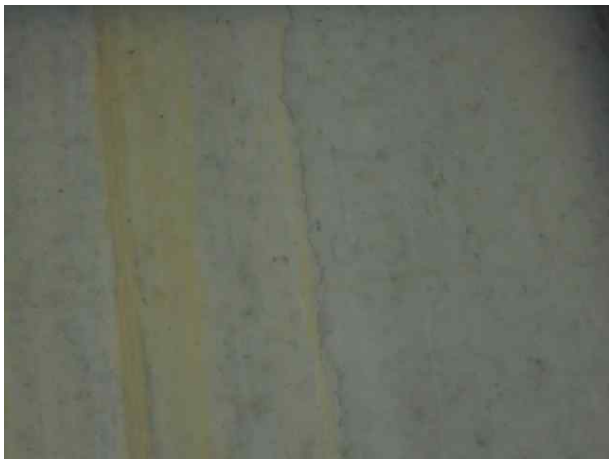
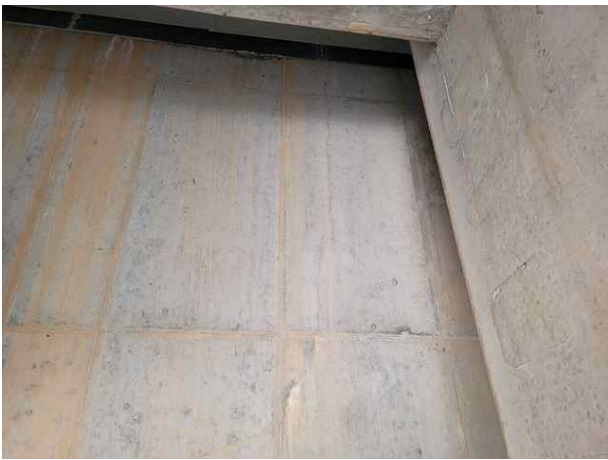
| 19<br>(25년 하반기) | 교대(A1) 홍벽 균열(0.3mm미만) | 19<br>(26년 상반기) | 교대(A1) 홍벽 균열(0.3mm미만) |

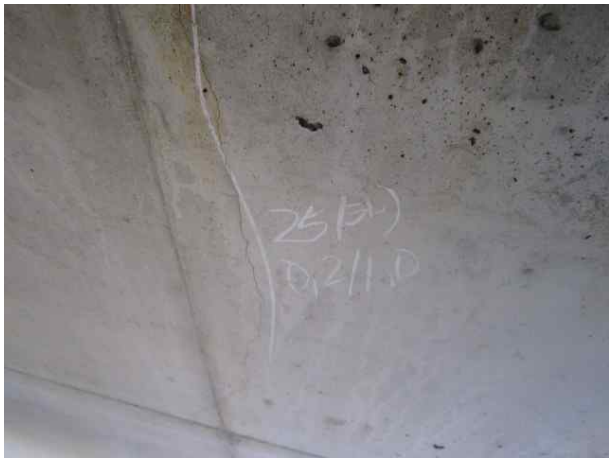
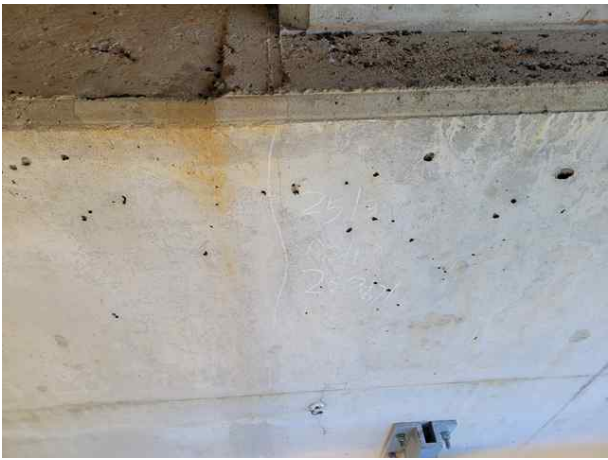
| 점검부위 | | 점검결과 | 발생원인 | 조치<br>필요사항 | 사진<br>번호 |
|---|---|---|---|---|---|
| 교각 | | · 균열(0.3mm미만)<br>· 균열(0.3mm이상) | · 건조수축 및 온도변화<br>· 건조수축 및 온도변화 | · 표면처리<br>· 주입보수 | 20, 21 |

| 20<br>(25년 하반기) | 교각(P1) 코핑부 균열(0.3mm미만) | 20<br>(26년 상반기) | 교각(P1) 코핑부 균열(0.3mm미만) |

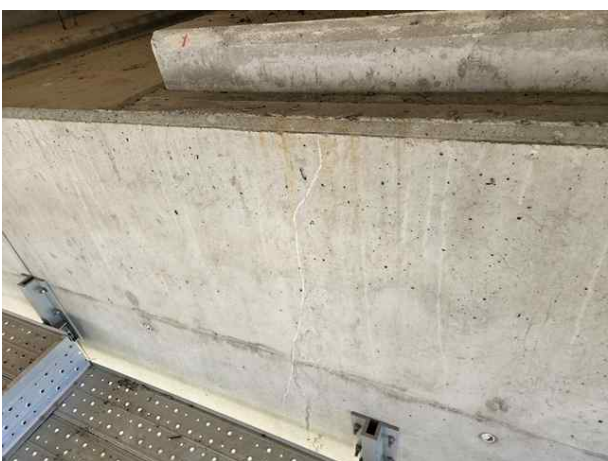
| 21<br>(25년 하반기) | - | 21<br>(26년 상반기) | 교각(P6) 코핑부 균열(0.3mm이상) |
