## 1.20 마사천교(평택)

# 1.20 마사천교(평택)

## 가. 정기안전점검표

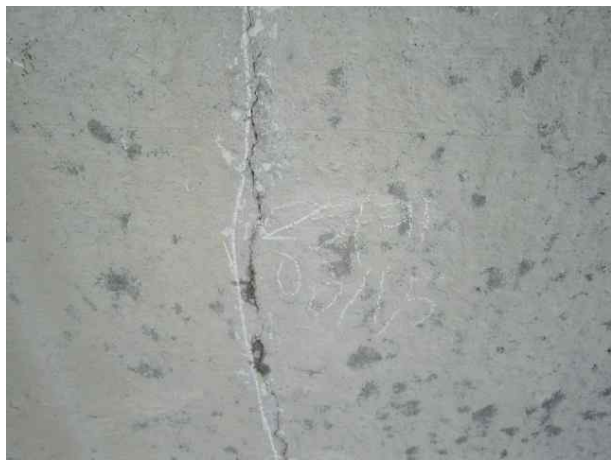
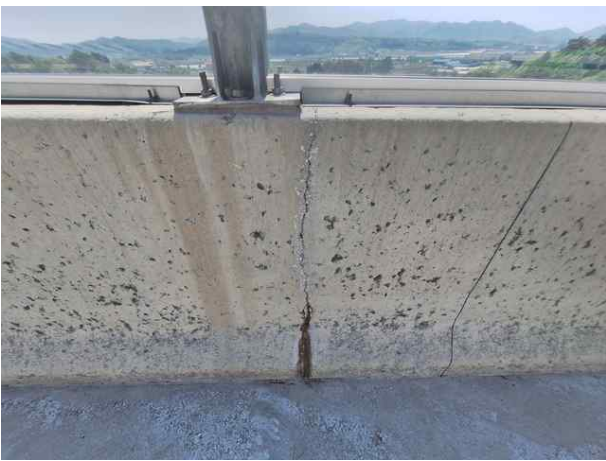
| 01<br>(25년 하반기) | 방호벽(S2) 균열(0.3mm이상) | 01<br>(26년 상반기) | 방호벽(S2) 균열(0.3mm이상) |

| 점검부위 | | 점검결과 | 발생원인 | 조치<br>필요사항 | 사진<br>번호 |
|---|---|---|---|---|---|
| 난간(방호울타리)<br>및 연석 | | · 균열(0.3mm미만)<br>· 균열(0.3mm이상)<br>· 균열부백태(0.3mm미만)<br>· 방음벽 유리파손/탈락 | · 건조수축, 온도변화<br>· 건조수축, 온도변화<br>· 균열부 수분침투<br>· 외부충격 | · 표면처리<br>· 주입보수<br>· 단면보수<br>· 정비(재설치) | 01, 02<br>03, 04 |

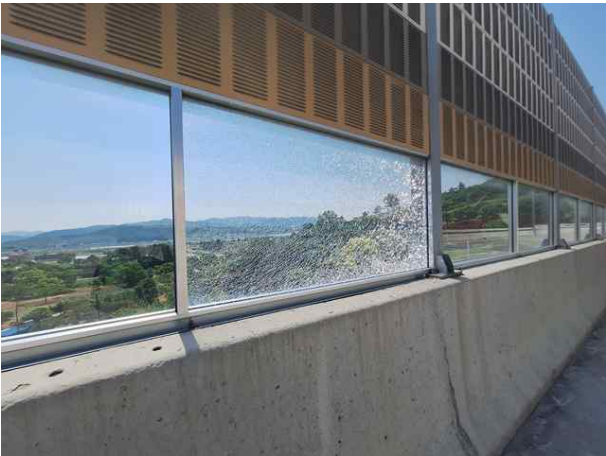
| 02<br>(25년 하반기) | — | 02<br>(26년 상반기) | 방호벽(S1) 방음벽 유리파손 |

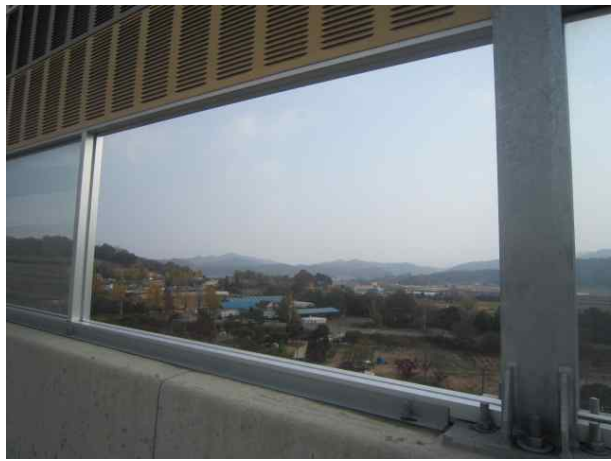
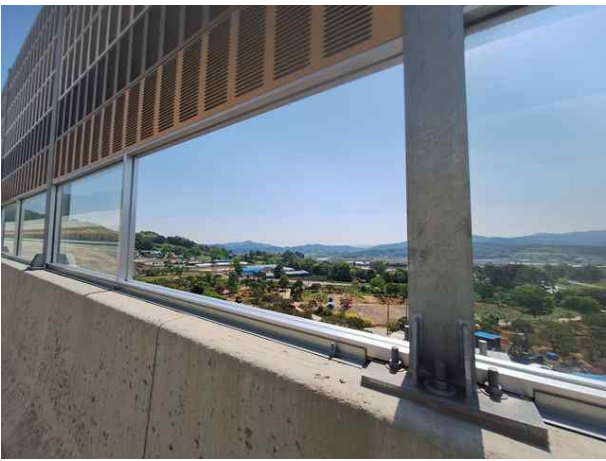
| 03<br>(25년 하반기) | 방호벽(S2) 방음벽 유리탈락 | 03<br>(26년 상반기) | 방호벽(S2) 방음벽 유리탈락 |

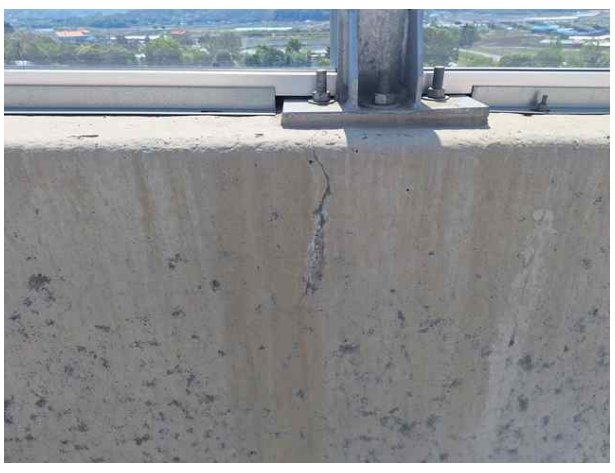
| 04<br>(25년 하반기) | — | 04<br>(26년 상반기) | 방호벽(S2) 균열부백태(0.3mm미만) |

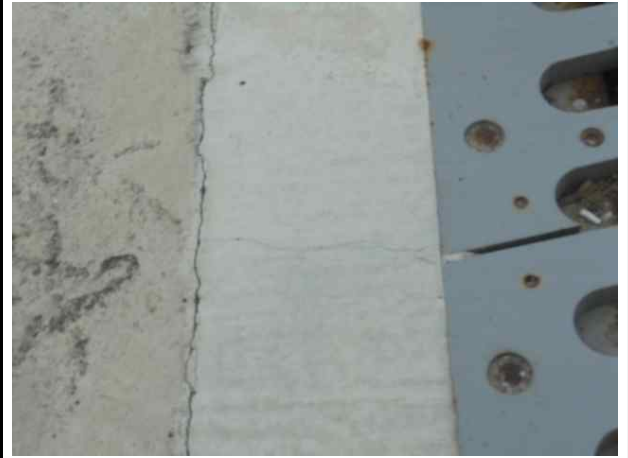
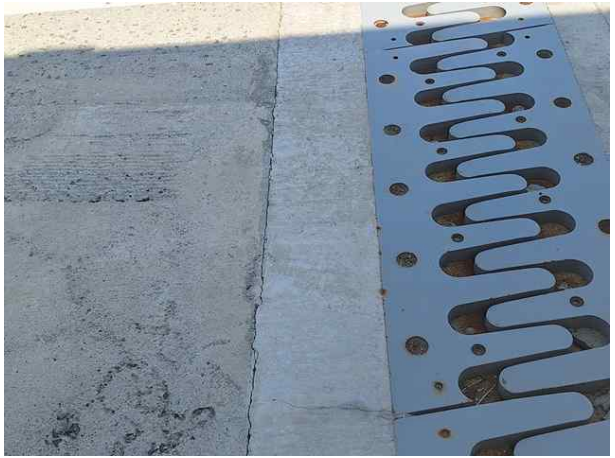
| 05<br>(25년 하반기) | 신축이음(A1)<br>후타재균열(0.3mm미만) | 05<br>(26년 상반기) | 신축이음(A1)<br>후타재균열(0.3mm미만) |

| 점검부위 | | 점검결과 | 발생원인 | 조치<br>필요사항 | 사진<br>번호 |
|---|---|---|---|---|---|
| 신축이음 | | · 후타재균열(0.3mm미만) | · 건조수축 및 온도변화 | · 표면처리 | 05, 06 |

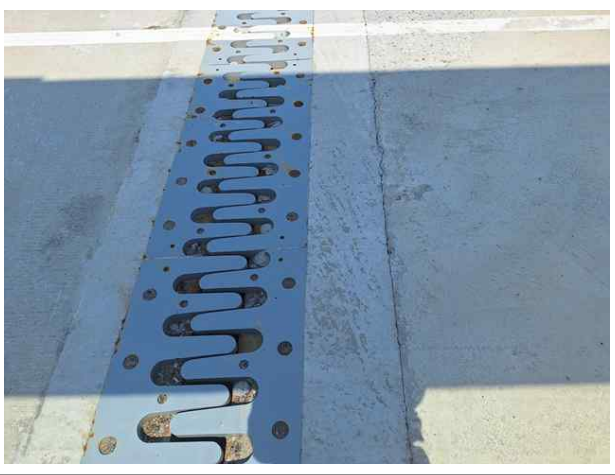
| 06<br>(25년 하반기) | — | 06<br>(26년 상반기) | 신축이음(A2)<br>후타재균열(0.3mm미만) |

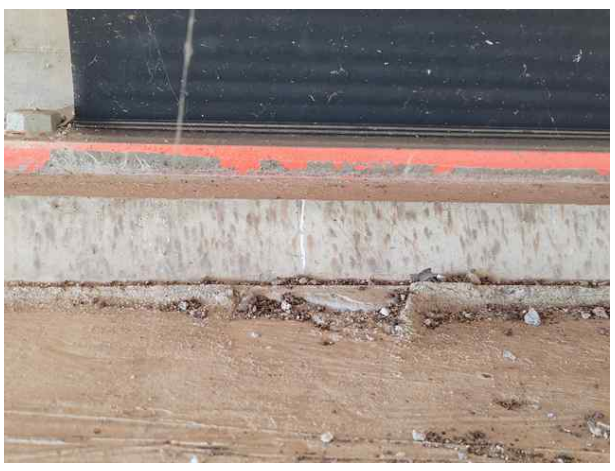
| 07<br>(25년 하반기) | — | 07<br>(26년 상반기) | 교량받침 (A1-SH2) 무수축물탈<br>균열 (0.3mm미만) |

| 점검부위 | | 점검결과 | 발생원인 | 조치<br>필요사항 | 사진<br>번호 |
|---|---|---|---|---|---|
| 받침 | | · 무수축물탈<br>균열(0.3mm미만)<br>· 무수축물탈 파손 | · 건조수축 및 온도변화<br>· 외부충격, 시공미흡 | · 표면처리<br>· 단면보수 | 07, 08 |

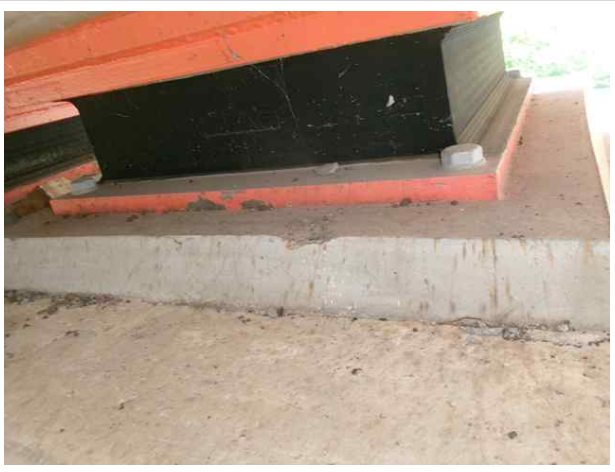
| 08<br>(25년 하반기) | — | 08<br>(26년 상반기) | 교량받침 (P1-SH5) 무수축물탈<br>파손 |

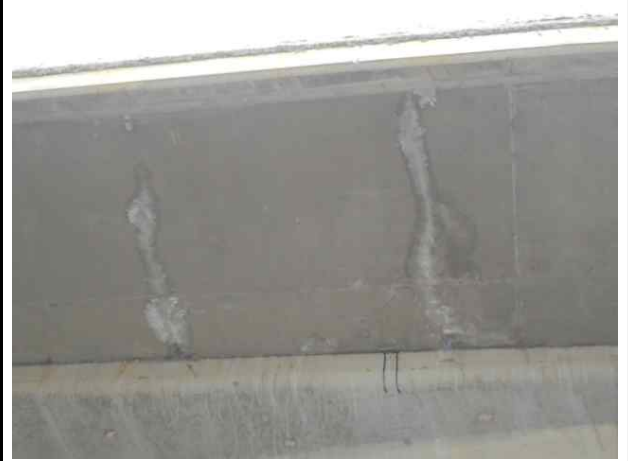
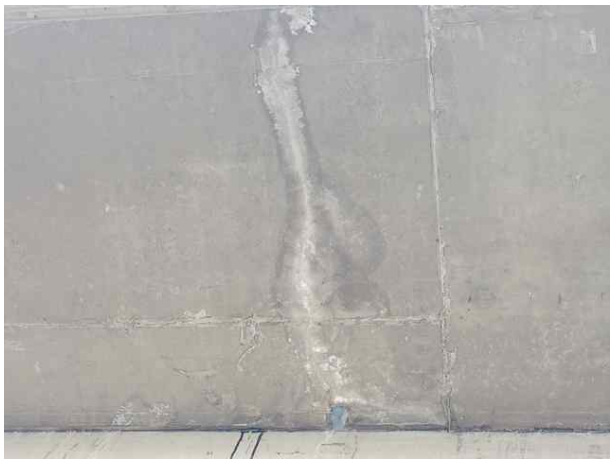
| 09<br>(25년 하반기) | 바닥판 하면(S1)<br>균열부백태 (0.3mm미만) | 09<br>(26년 상반기) | 바닥판 하면(S1)<br>균열부백태 (0.3mm미만) |

| 점검부위 | | 점검결과 | 발생원인 | 조치<br>필요사항 | 사진<br>번호 |
|---|---|---|---|---|---|
| 바닥판 | | · 균열(0.3mm미만),<br>망상균열(0.3mm미만)<br>· 균열부백태(0.3mm미만) | · 건조수축 및 온도변화<br>· 균열부 수분침투 | · 표면처리<br>· 표면처리 | 09, 10<br>11 |

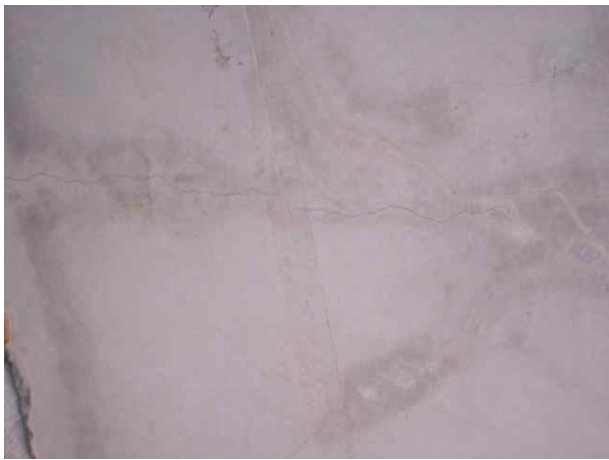
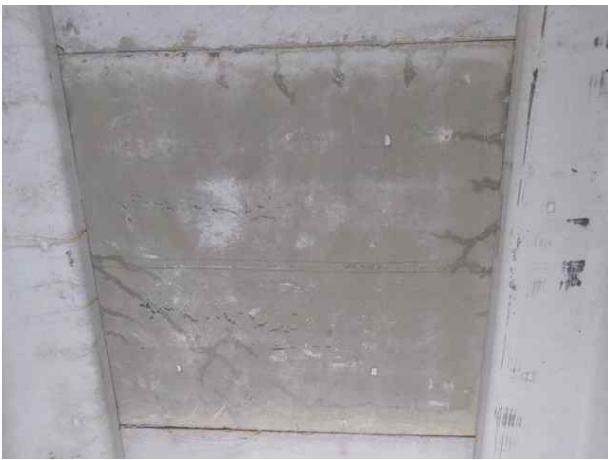
| 10<br>(25년 하반기) | 바닥판 하면(S1)<br>망상균열(0.3mm미만) | 10<br>(26년 상반기) | 바닥판 하면(S1)<br>망상균열(0.3mm미만) |

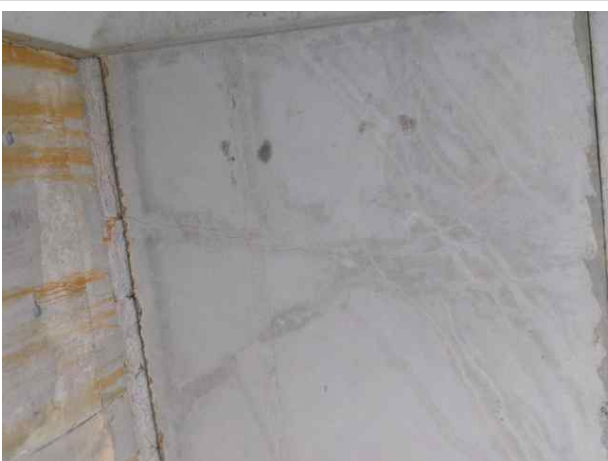
| 11<br>(25년 하반기) | — | 11<br>(26년 상반기) | 바닥판 하면(S1) 균열(0.3mm미만) |

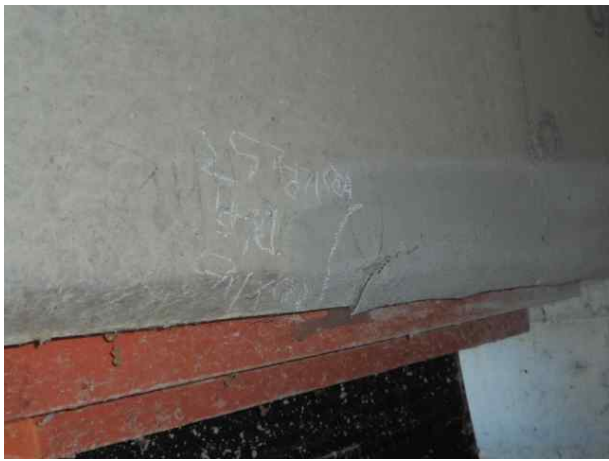
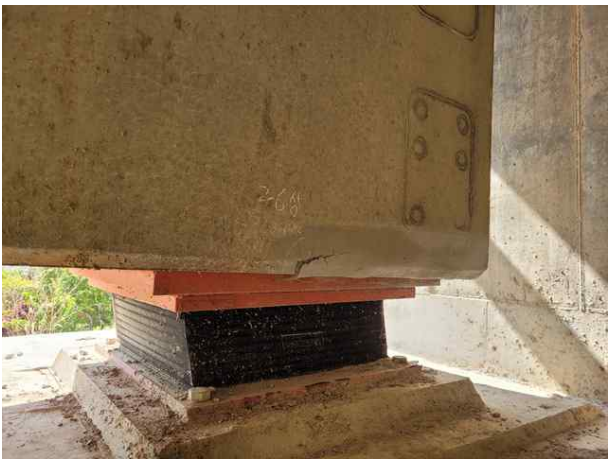
| 12<br>(25년 하반기) | 거더(S1-G4) 충분리 | 12<br>(26년 상반기) | 거더(S1-G4) 충분리 |

| 점검부위 | | 점검결과 | 발생원인 | 조치<br>필요사항 | 사진<br>번호 |
|---|---|---|---|---|---|
| 거더 | | · 충분리, 파손 | · 시공미흡, 외부충격 | · 단면보수 | 12, 13<br>14 |

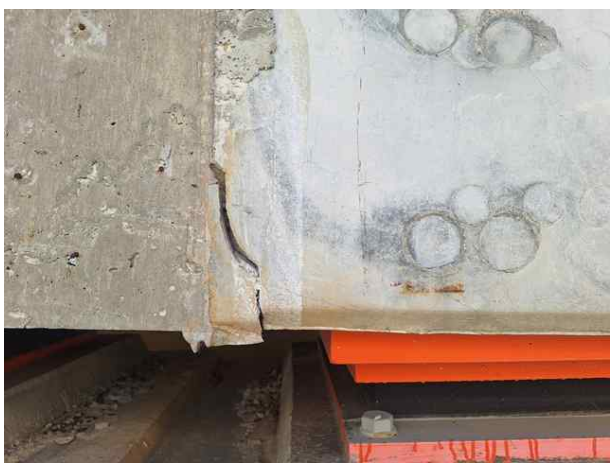
| 13<br>(25년 하반기) | — | 13<br>(26년 상반기) | 거더(S3-G1) 파손 |

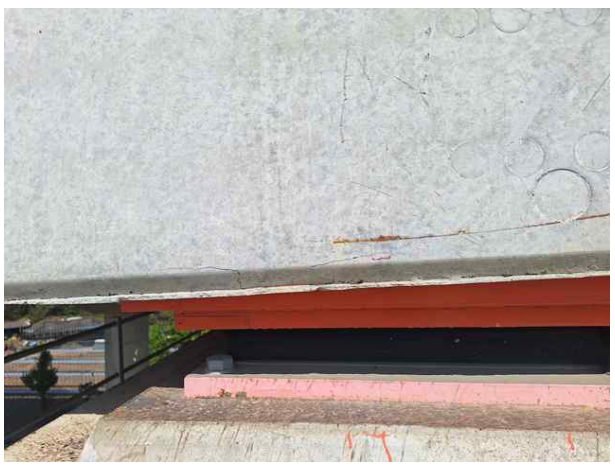
| 14<br>(25년 하반기) | — | 14<br>(26년 상반기) | 거더(S3-G4) 층분리 |

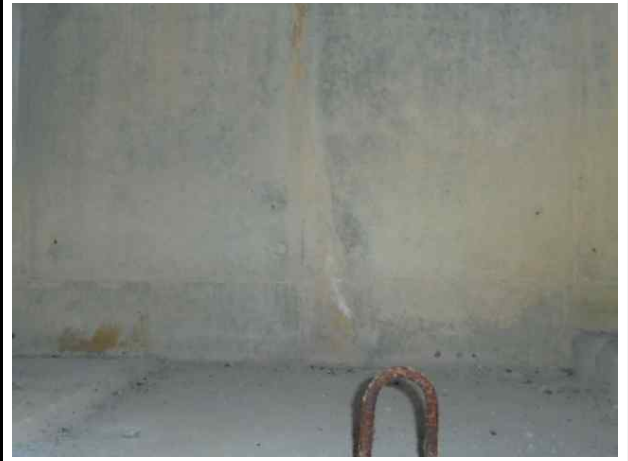
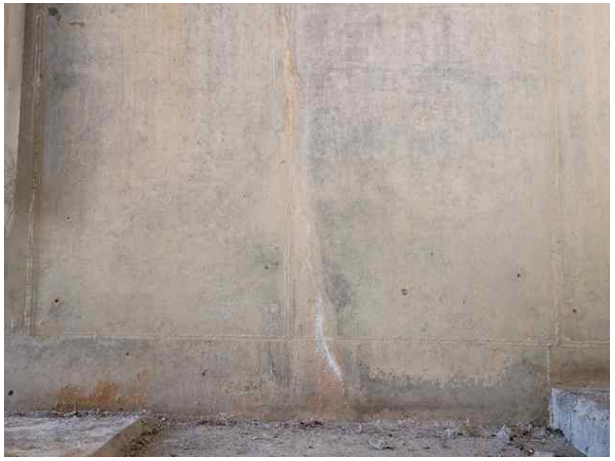
| 15<br>(25년 하반기) | 교대(A1) 흠벽<br>균열부백태(0.3mm미만) | 15<br>(26년 상반기) | 교대(A1) 흠벽<br>균열부백태(0.3mm미만) |

| 점검부위 | | 점검결과 | 발생원인 | 조치<br>필요사항 | 사진<br>번호 |
|---|---|---|---|---|---|
| 교대 | | · 균열부백태(0.3mm미만) | · 균열부 수분침투 | · 표면처리 | 15 |

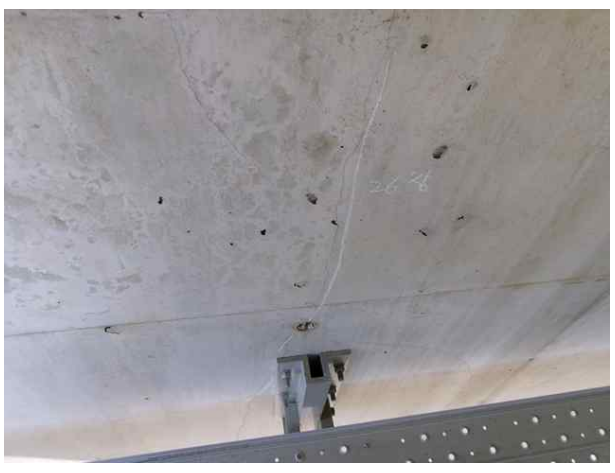
| 16<br>(25년 하반기) | — | 16<br>(26년 상반기) | 교각(P1) 코핑부 균열(0.3mm이상) |

| 점검부위 | | 점검결과 | 발생원인 | 조치<br>필요사항 | 사진<br>번호 |
|---|---|---|---|---|---|
| 교각 | | · 균열(0.3mm미만)<br>· 균열(0.3mm이상)<br>· 균열부백태(0.3mm미만)<br>· 충분리, 박리, 긁힘 | · 건조수축 및 온도변화<br>· 건조수축 및 온도변화<br>· 균열부 수분침투<br>· 시공미흡, 외부충격 | · 표면처리<br>· 주입보수<br>· 표면처리<br>· 단면보수 | 16, 17<br>18, 19 |

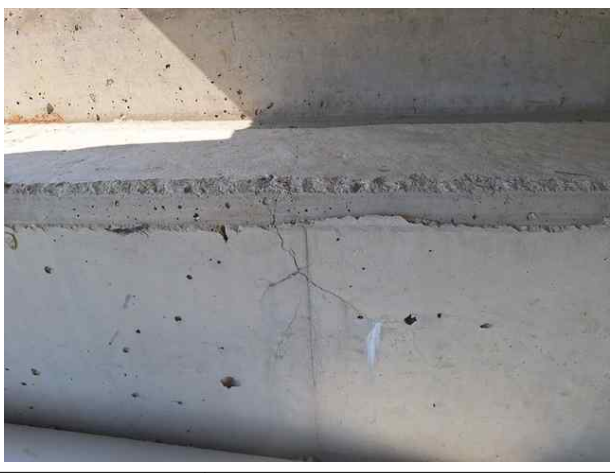
| 17<br>(25년 하반기) | — | 17<br>(26년 상반기) | 교각(P2) 코핑부<br>균열부백태(0.3mm미만) |

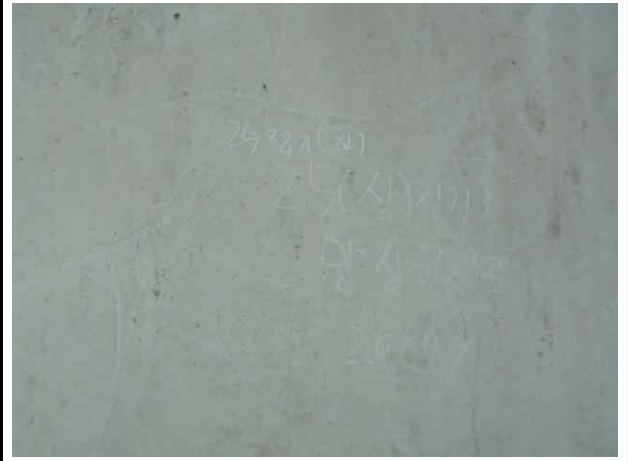
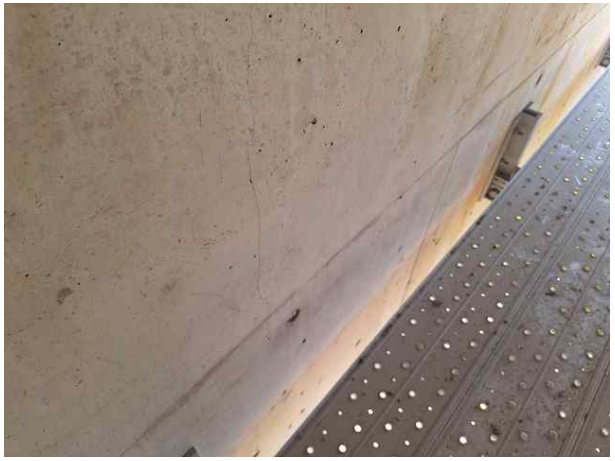
| 18<br>(25년 하반기) | 교각(P3) 코핑부<br>망상균열(0.3mm미만) | 18<br>(26년 상반기) | 교각(P3) 코핑부<br>망상균열(0.3mm미만) |

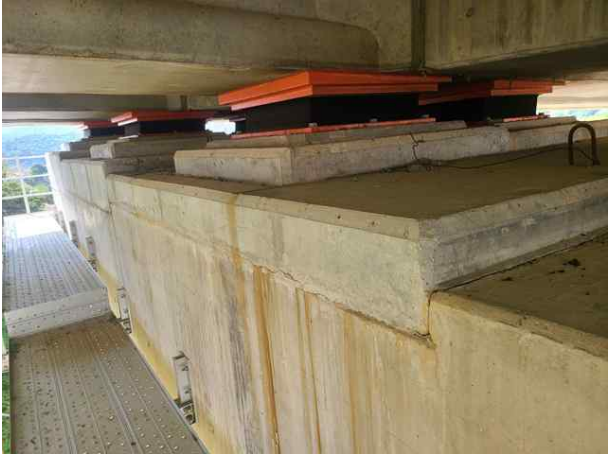
| | | 19<br>(25년 하반기) | 19<br>(26년 상반기)<br>교각(P5) 코핑부 층분리 |
