## 1.21 매암천교(익산)

본 시설물은 충청남도 청양군 남양면 용두리 산 30-81 에 위치한 총연장 55.0m, 교폭 12.3m, 상부구조 BIB Girder로 구성되어 있고, 2024년 준공후 약 2년간 공용중인 2중 시설물이다.

## 가. 정기안전점검표

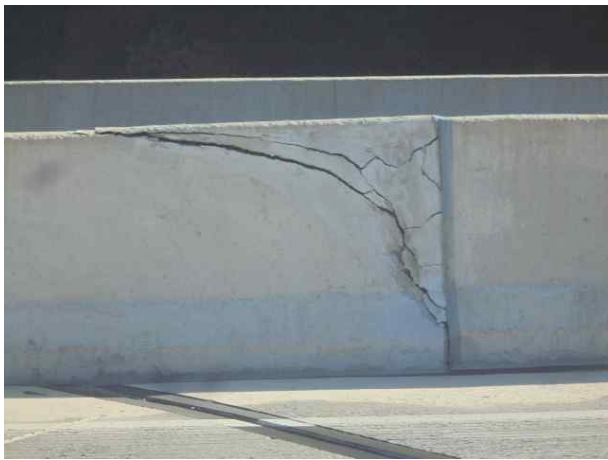
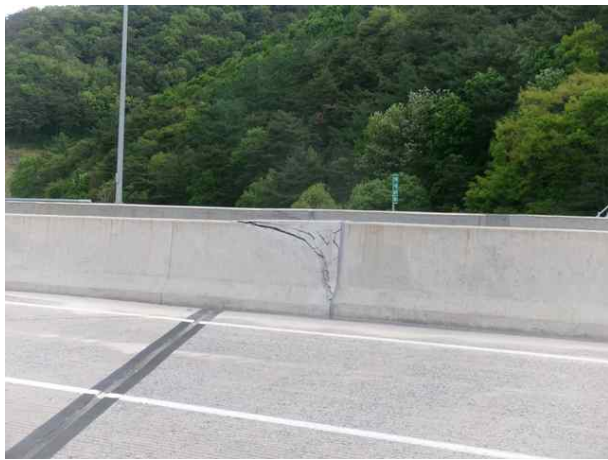
| 04<br>(25년 하반기) | 방호벽(S1) 접속부 파손 | 04<br>(26년 상반기) | 방호벽(S1) 접속부 파손 |

| 점검부위 | | 점검결과 | 발생원인 | 조치<br>필요사항 | 사진<br>번호 |
|---|---|---|---|---|---|
| 난간(방호울타리)<br>및 연석 | | · 균열부백태(0.3mm미만)<br>· 파손 | · 균열부 수분침투<br>· 외부충격 | · 표면처리<br>· 단면보수 | 02, 03<br>04 |

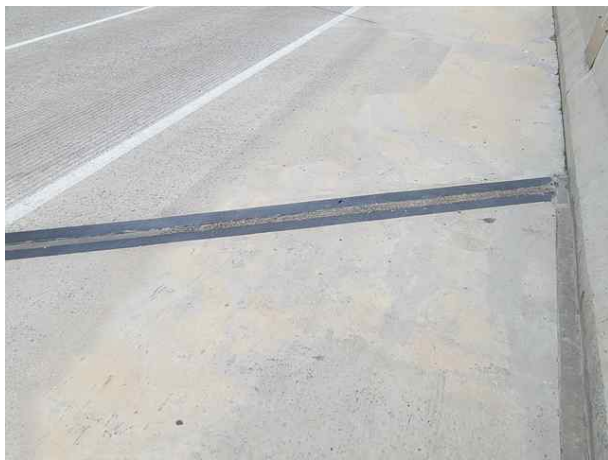
| | | 05<br>(26년 상반기) | 신축이음(A1) 유간 이물질퇴적 |

| 점검부위 | | 점검결과 | 발생원인 | 조치<br>필요사항 | 사진<br>번호 |
|---|---|---|---|---|---|
| 신축이음 | | · 유간 이물질퇴적 | · 비산먼지, 공용기간 증가 | · 정비(청소) | 05, 06 |

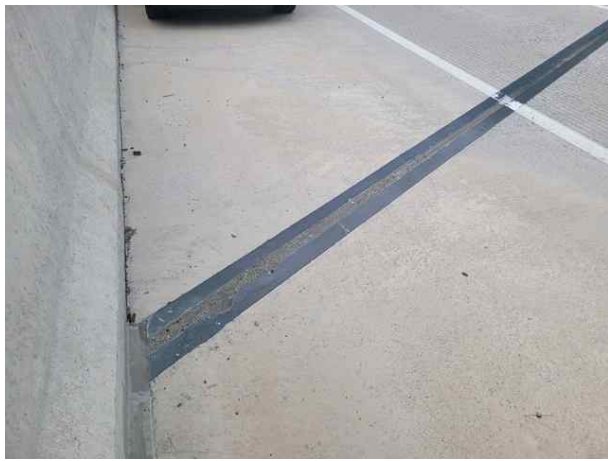
| | | 06<br>(26년 상반기) | 신축이음(A2) 유간 이물질퇴적 |

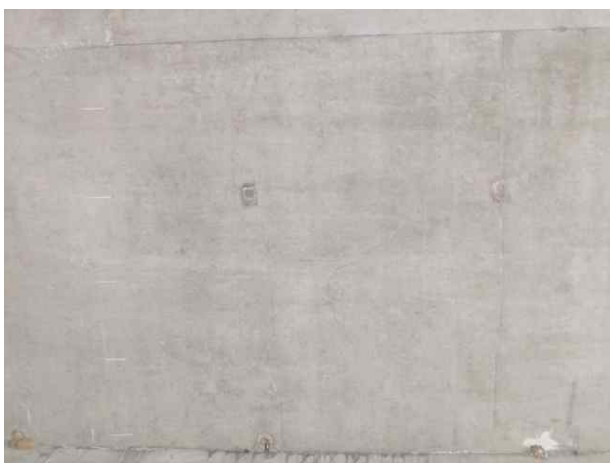
| 07<br>(25년 하반기) | — | 07<br>(26년 상반기) | 바닥판 하면(S1-A1)<br>망상균열(0.3mm미만) |

| 점검부위 | | 점검결과 | 발생원인 | 조치<br>필요사항 | 사진<br>번호 |
|---|---|---|---|---|---|
| 바닥판 | | · 망상균열(0.3mm미만)<br>· 균열부백태(0.3mm미만) | · 건조수축 및 온도변화<br>· 균열부 수분침투 | · 표면처리<br>· 표면처리 | 07, 08<br>09, 10 |

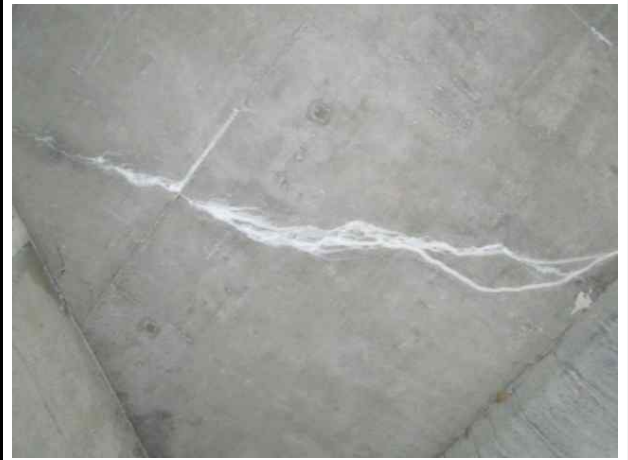
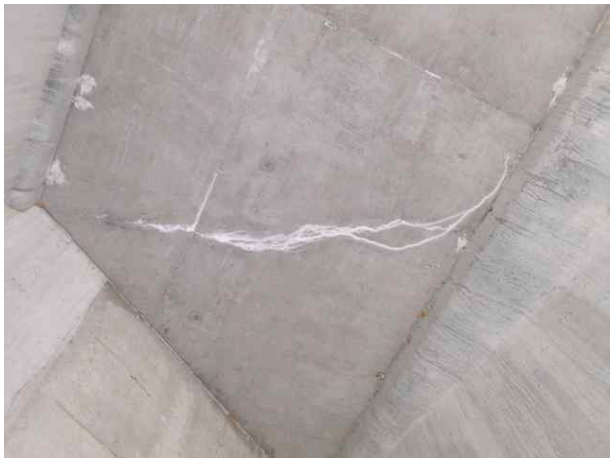
| 08<br>(25년 하반기) | 바닥판 하면(S1-A1)<br>균열부백태(0.3mm미만) | 08<br>(26년 상반기) | 바닥판 하면(S1-A1)<br>균열부백태(0.3mm미만) |

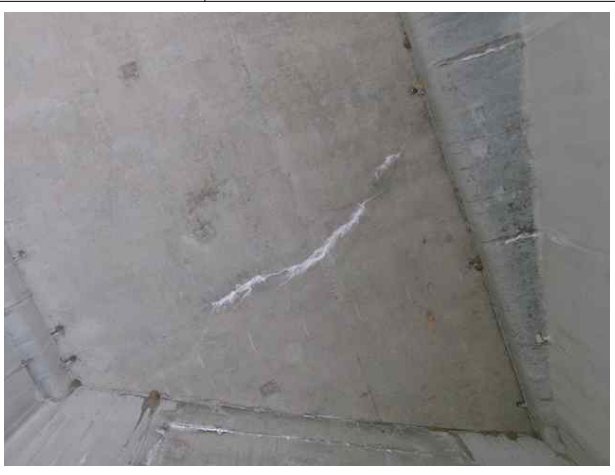
| 09<br>(25년 하반기) | — | 09<br>(26년 상반기) | 바닥판 하면(S1-A2)<br>균열부백태(0.3mm미만) |

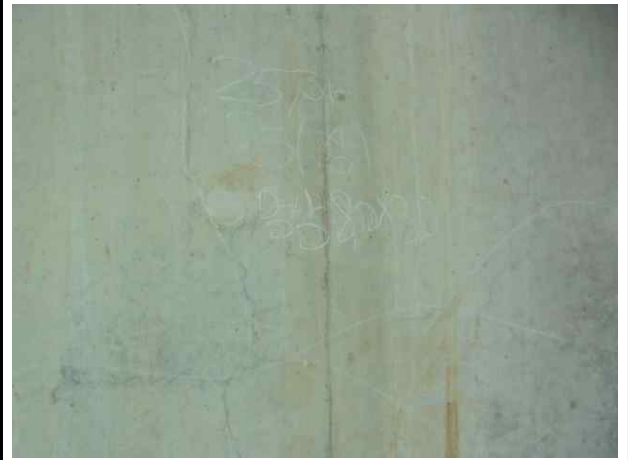
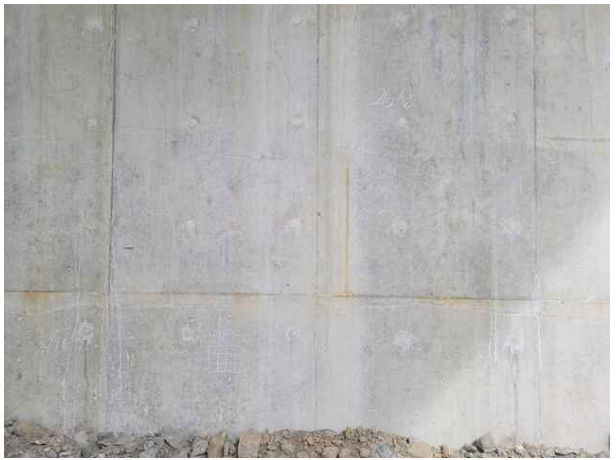
| 11<br>(25년 하반기) | 교대(A1) 구체 망상균열(0.3mm미만) | 11<br>(26년 상반기) | 교대(A1) 구체 망상균열(0.3mm미만) |

| 점검부위 | | 점검결과 | 발생원인 | 조치<br>필요사항 | 사진<br>번호 |
|---|---|---|---|---|---|
| 교대 | | · 망상균열(0.3mm미만) | · 건조수축 및 온도변화 | · 표면처리 | 11 |
